COMMUNE DE VALENCIN

**Investigations de terrain dans le cadre du schéma
directeur d'assainissement**

Janvier – février 2013

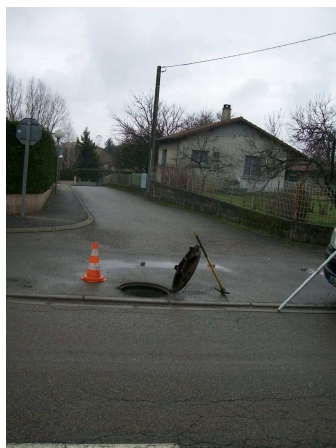
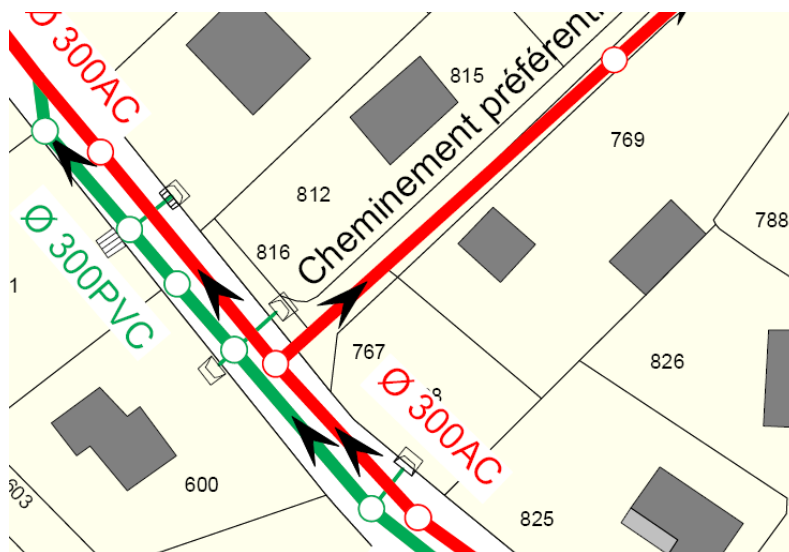
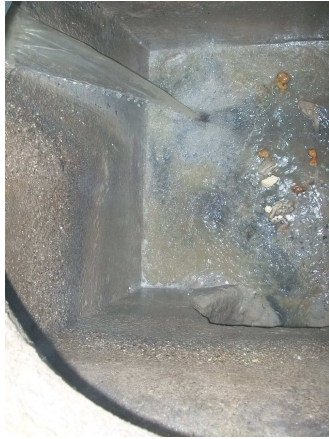
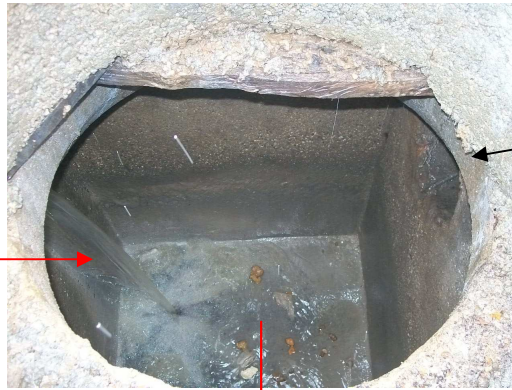
Trop plein

Il existe un trop plein de réseau route de Lyon : au vue des profondeurs relatives, il ne doit jamais fonctionner.

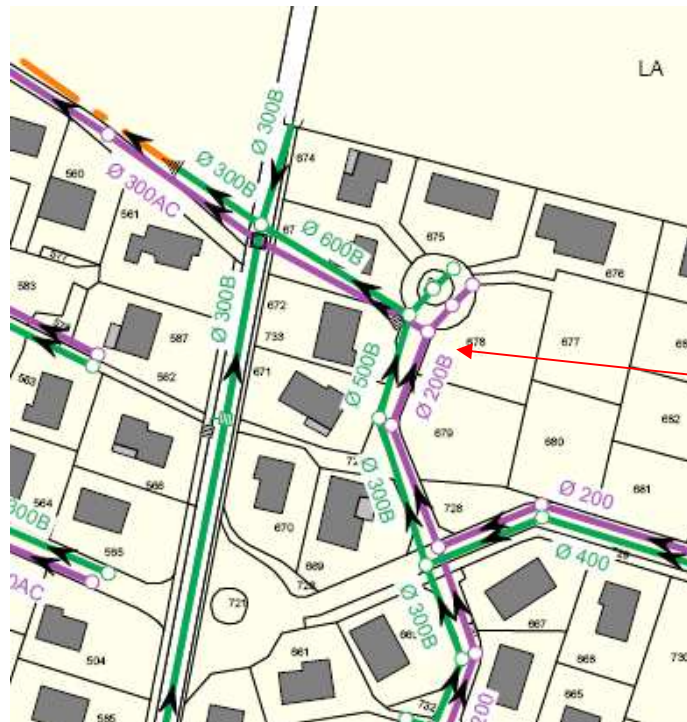
Existence d'un branchement en attente, cassé engendrant vraisemblablement des intrusions d'eau pluviale dans le réseau EU. Ce dernier est à curer dans ce secteur.

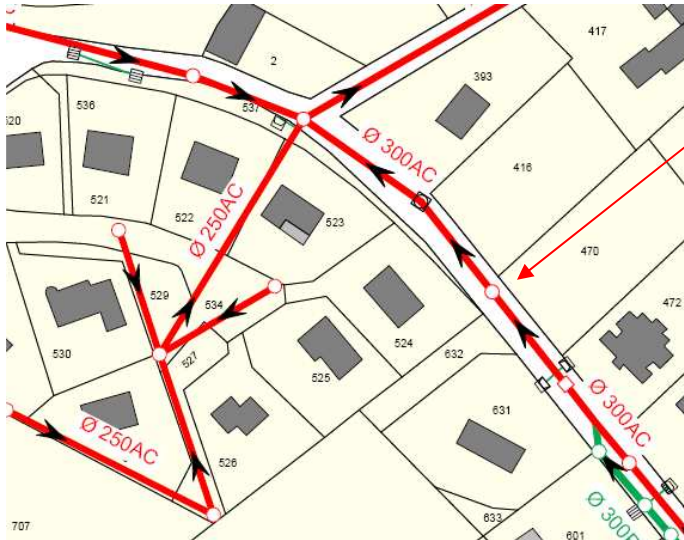
Queue de renard à nettoyer

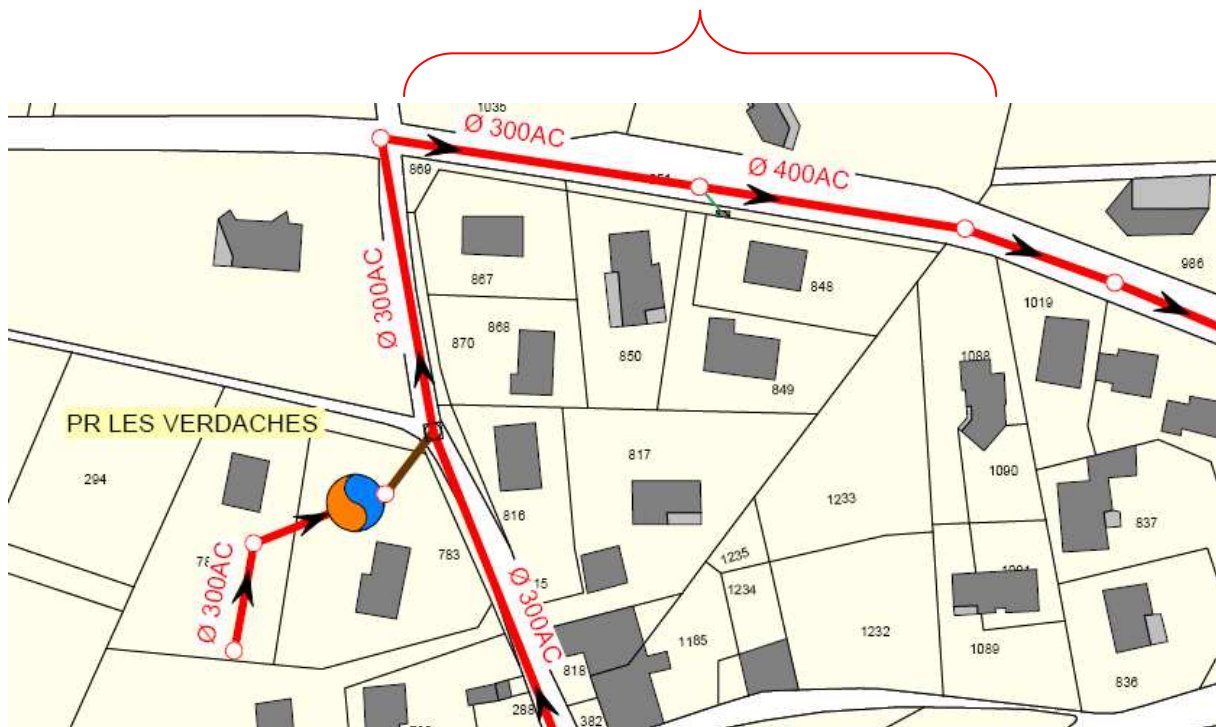
Secteur route de Lyon à curer
