# Commune de Feillens (01)

### **DIAGNOSTIC DE FONCTIONNEMENT DU SYSTEME D'ASSAINISSEMENT D'EAUX USEES**

#### **PHASES 2 ET 3**

***Diagnostic station d'épuration et réseau d'assainissement***

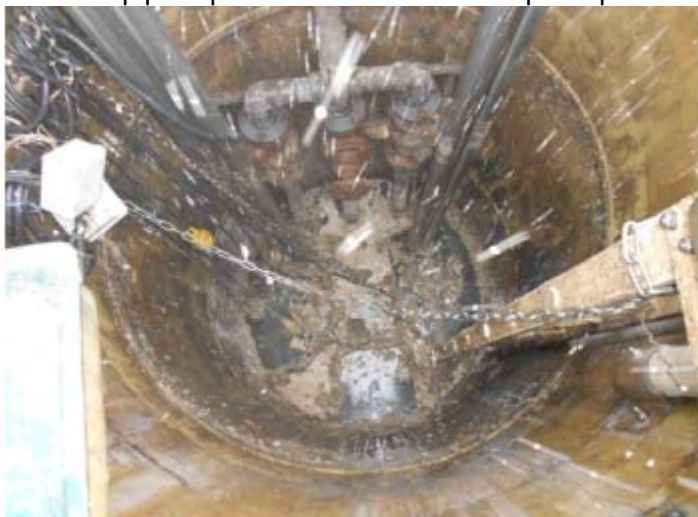
| Ouvrage | Type | Observation |
|---|---|---|
| P001<br>Angle Chemin<br>du Champ du<br>Château et<br>route des<br>Dîmes | Poste de<br>relevage | <p>Poste équipé d'un trop plein : rejet du trop plein vers un fossé situé à proximité</p> <p>Le trop plein peut être sollicité en temps de pluie</p> |

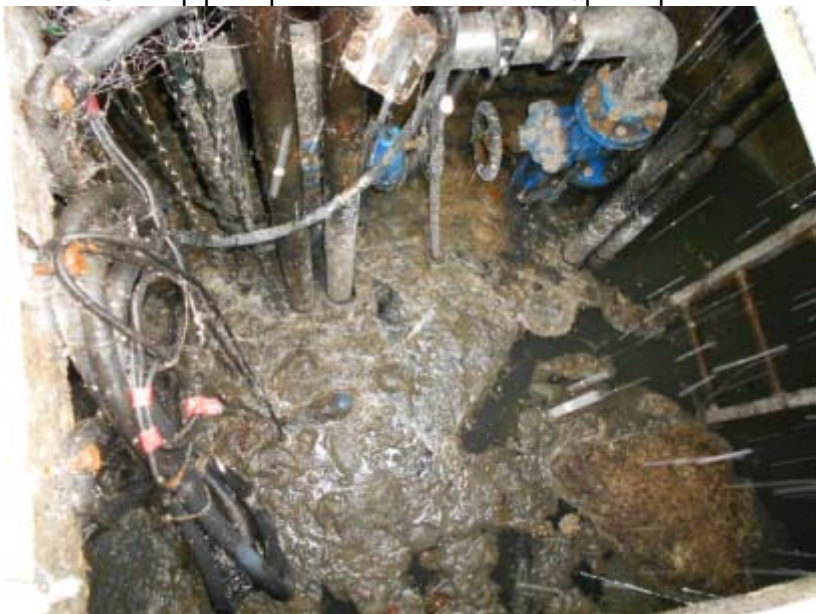
| Ouvrage | Type | Observation |
|---|---|---|
| P002<br>Route des<br>Baisses | Poste de<br>relevage | <p>Poste équipé d'un trop plein : rejet du trop plein vers le réseau pluvial situé à proximité (grille pluviale devant le poste)</p> <p>Le trop plein peut être sollicité en temps de pluie</p> |

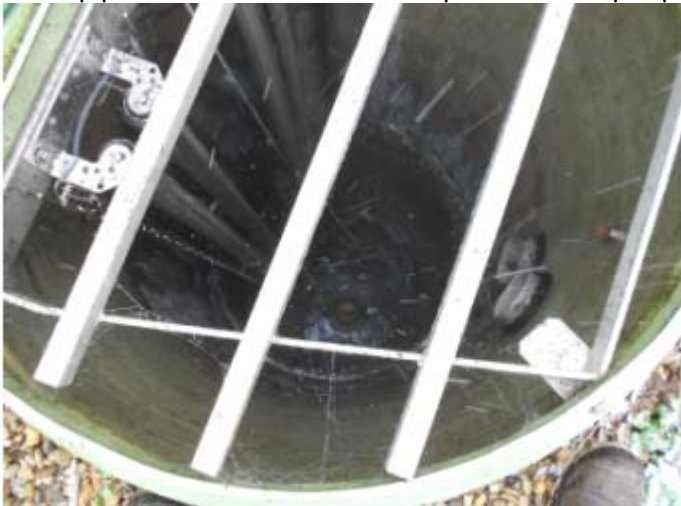
| Ouvrage | Type | Observation |
|---|---|---|
| P003<br>Route des Beys | Poste de relevage | <p>Poste équipé d'un trop plein : rejet du trop plein vers le réseau pluvial situé à proximité</p> <p>Le trop plein est sollicité en cas de panne sur les pompes</p> |

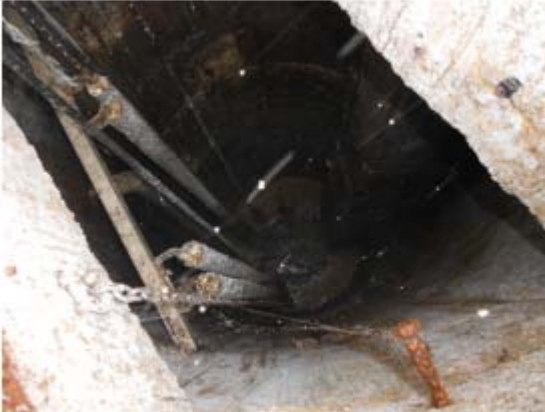
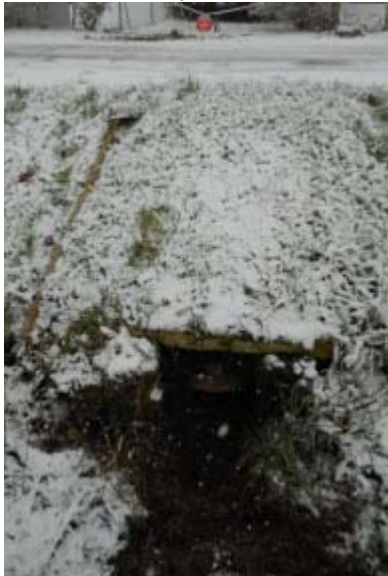
| Ouvrage | Type | Observation |
|---|---|---|
| P004<br>Route du Degottet | Poste de relevage | <p>Poste équipé d'un trop plein qui se situe bien en amont dans un regard du réseau : rejet du trop plein vers le fossé de la route des Alouettes</p> <p>Le trop plein peut être sollicité en cas de forte pluie</p> |

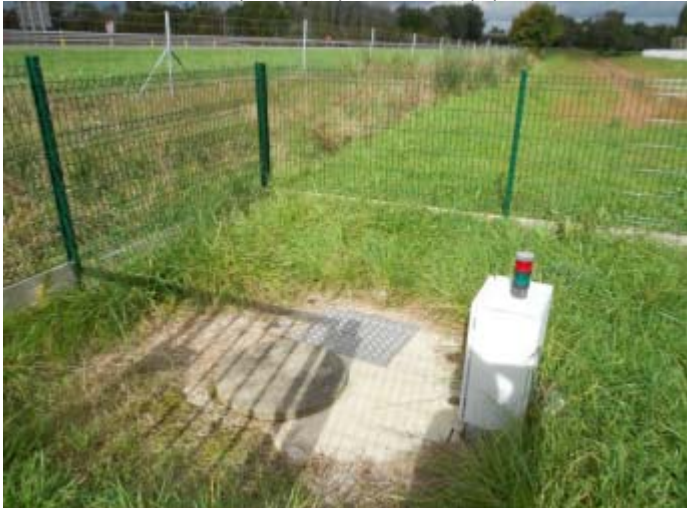
| Ouvrage | Type | Observation |
|---|---|---|
| P005<br>Au sud de la<br>zone<br>d'activités | Poste de<br>relevage | <p>Aujourd'hui ce poste collecte 1 établissement et le hameau du Moulin de la Débonne.</p> <p>Il n'est pas équipé d'un trop plein</p> |

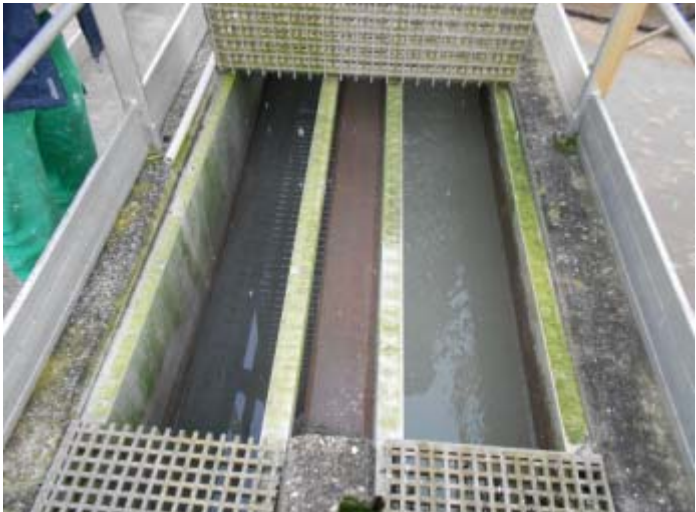
| Ouvrage | Type | Observation |
|---|---|---|
| A la STEP : by-pass aval prétraitements | Déversoir d'orage | <p>Le poste de relevage entrée step et les prétraitements permettent d'admettre 360 m<sup>3</sup>/h<br/> Le bassin d'aération admet 180 m<sup>3</sup>/h<br/> En aval des prétraitements un by-pass permet de limiter le débit admis sur le bassin d'aération</p> |

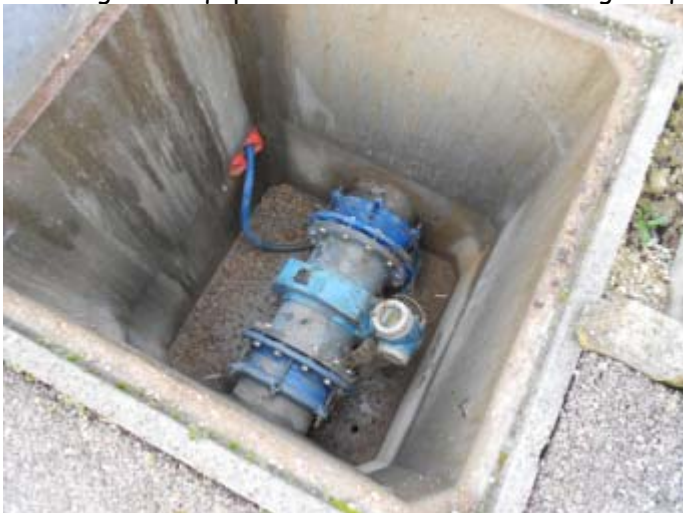
| Ouvrage | Type | Observation |
|---|---|---|
| A la STEP : by-pass orage | Déversoir d'orage | <p>Le poste de relevage entrée step permet d'admettre 360 m<sup>3</sup>/h.<br/> En-dessus de ce débit, le trop plein du poste de relevage envoie les eaux vers le poste de relevage d'orage : une pompe de 500 m<sup>3</sup>/h relève alors les eaux vers le cours d'eau situé à proximité<br/> Ce relevage est équipé d'un débitmètre électromagnétique</p> |

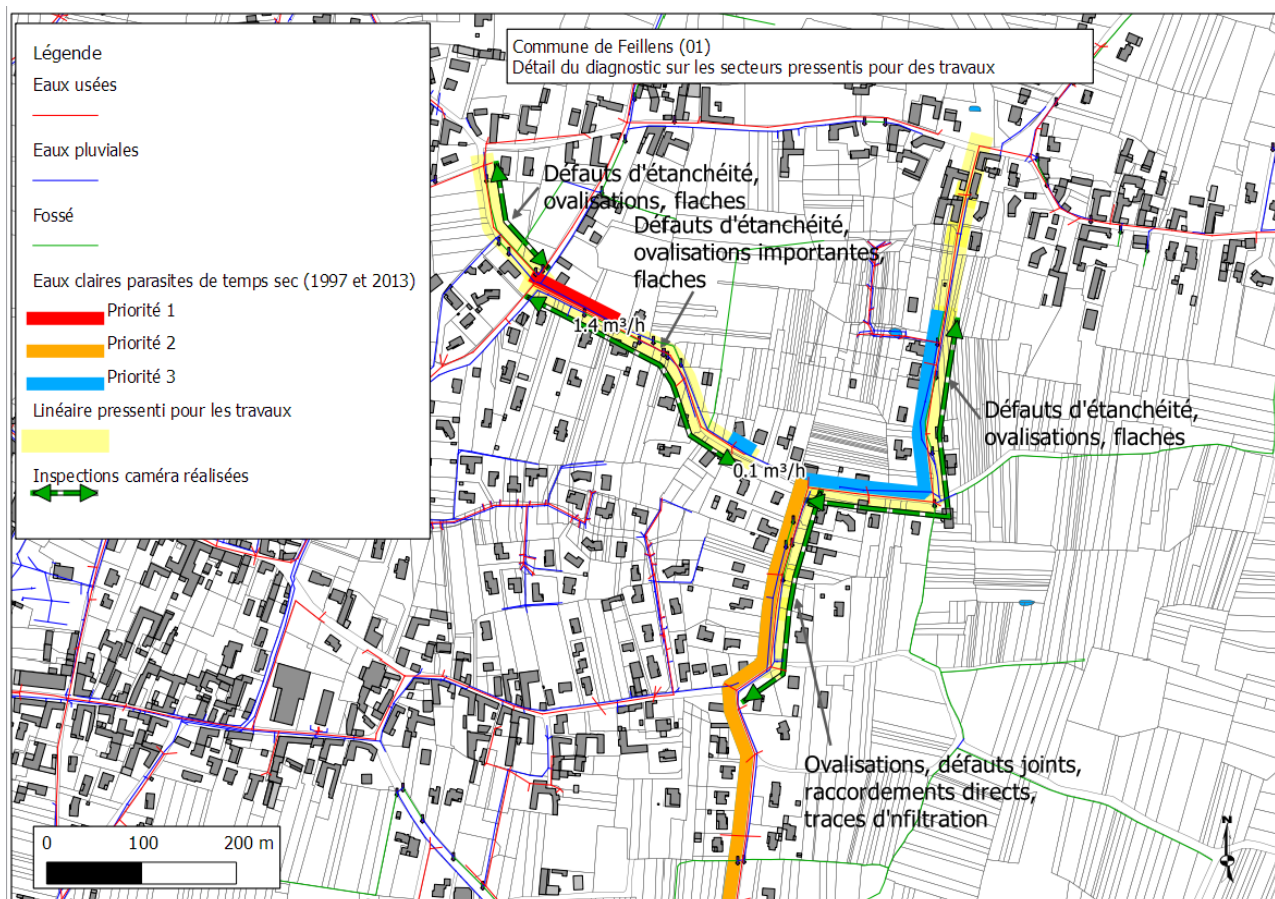
Figure 45 : Localisation travaux Massets

L'inspection télévisée dans ce secteur montre un réseau globalement dégradé, présentant des défauts d'étanchéité. Certains tronçons sont dans un état médiocre. Il y a des problèmes d'hydraulique sur ce tronçon : il est régulièrement nécessaire de procéder à un curage. L'inspection caméra montre effectivement une dégradation de la conduite et la présence de flaches, le tout réduisant les capacités hydrauliques de la conduite et favorisant l'accumulation de matières solides.

La commune a pour projet de travailler sur la chaussée dans le secteur de la route des Massets et de la route de la Chapelle. Ces secteurs ont été classés en priorité 1 à 3 suivant le tronçon vis à vis de la collecte d'eaux claires parasites de temps sec. Il est donc souhaitable de profiter des travaux sur la chaussée pour intervenir sur ces tronçons.
