DEFINITION DES TRAVAUX DE RESTAURATION DU BISSY ET DE L'AIL SUR LES COMMUNES DE CRUZILLE / LUGNY ET BISSY LA MACONNAISE

Date : Mai 2020
Indice B

RAPPORT FINAL : ETAT DES LIEUX ET SCENARI

Mission CE775

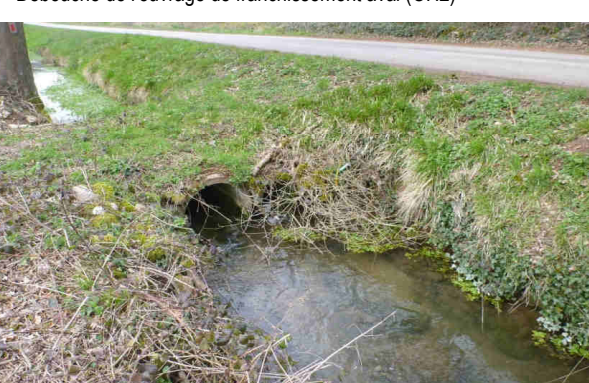
Débouché de l'ouvrage de franchissement aval (OH2)

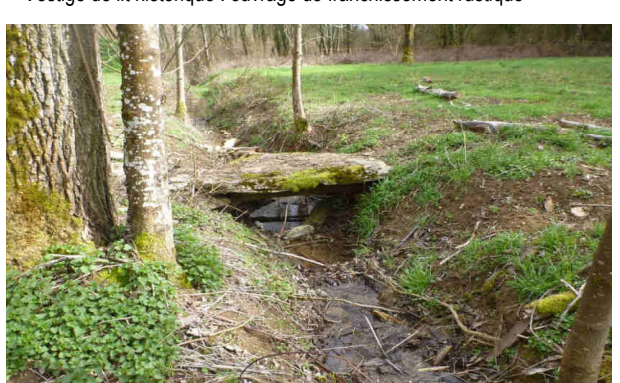
Vestige de lit historique : ouvrage de franchissement rustique

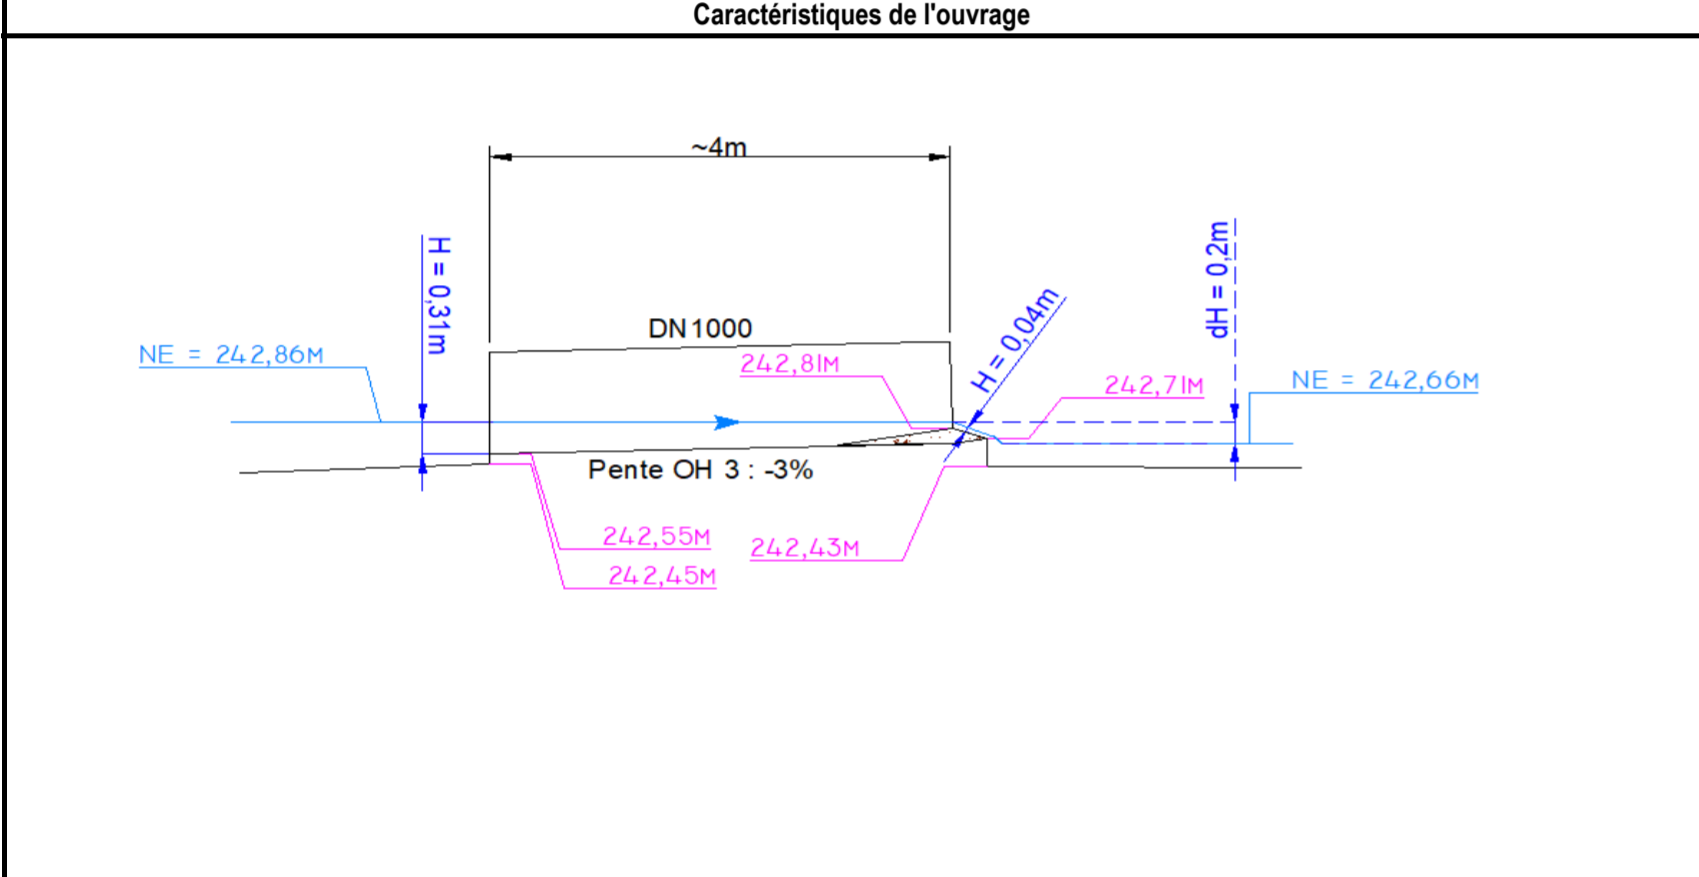
Facteurs limitants
Chute aval : fosse, jet, tirant eau, dH
Caractéristiques-buse
Buse DN500 : hors sol

Classement de l'ouvrage en période de montaison selon le groupe ICE		Groupe 4a / 4b	Groupe 10	Groupe 9a / 9b	Groupe 7a
Classe ICE = 0	Barrière totale		H, Hf, jet	H, Hf, jet	H, Hf, jet
Classe ICE = 0.33	Barrière partielle à impact majeur				
Classe ICE = 0.66	Barrière partielle à impact significatif				
Classe ICE = 1	Barrière franchissable à impact limité				
Classe ICE = NC	Barrière à impact indéterminé	Hf, H, vitesse
