## RAPPORT D'INSPECTION TELEVISEE

### N° 2022-04-HV-2263

| Commune : | <b>LE VAL D'AJOL</b> |
| Adresse : | <b>Secteur Route de Faymont et Grande Rue</b> |

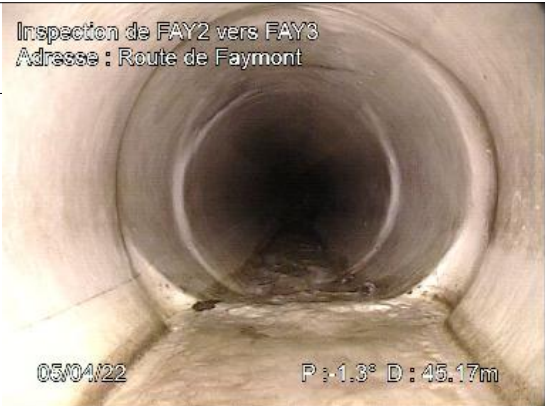
| DISTANCE : <b>45.73 m</b> | PHOTO : <b>8</b> | GRAVITE : <b>5</b> | Inspection de FAY2 vers FAY3<br>Adresse : Route de Faymont<br> |

| OBSERVATIONS :<br><b>Deboîtement (longitudinal)</b><br><b>Niveau d'eau trouble de 5%</b> | | | 05/04/22<br>P : 1.3° D : 45.17m |

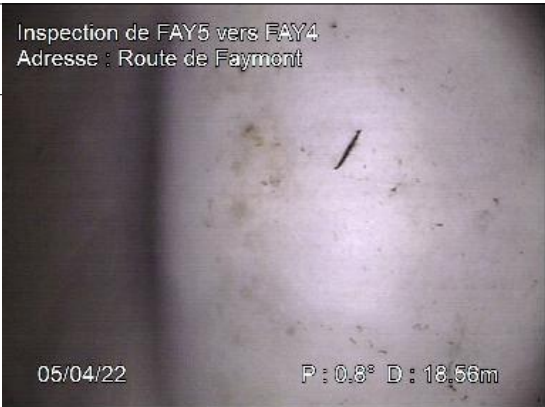
| DISTANCE : <b>18.56 m</b> | PHOTO : <b>15/16</b> | GRAVITE : <b>6</b> | Inspection de FAY5 vers FAY4<br>Adresse : Route de Faymont<br> |

| OBSERVATIONS :<br><b>Remarque générale - bourrelet dans chemisage</b><br><b>Niveau d'eau trouble de 5%</b> | | | 05/04/22<br>P : 0.8° D : 18.56m<br><br>Inspection de FAY5 vers FAY4<br>Adresse : Route de Faymont<br> |

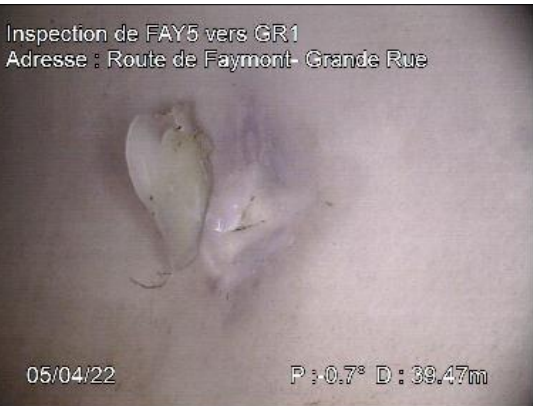
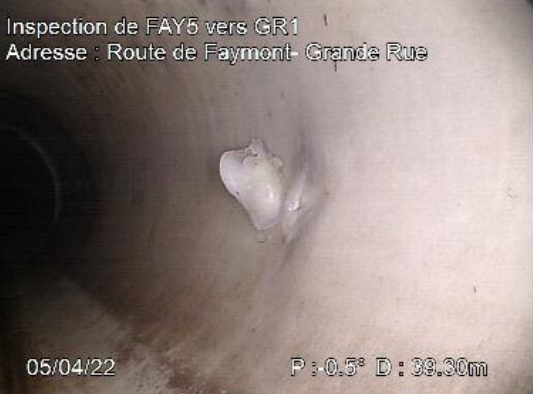
| DISTANCE : <b>39.47 m</b> | PHOTO : 25/26 | GRAVITE : 5 | Inspection de FAY5 vers GR1<br>Adresse : Route de Faymont- Grande Rue<br> 05/04/22 P : 0.7° D : 39.47m |

| OBSERVATIONS :<br><b>Dégradation de surface, écaillage sans cause évidente - ecaillage du chemisage</b><br><b>Niveau d'eau trouble de 5%</b> | | | Inspection de FAY5 vers GR1<br>Adresse : Route de Faymont- Grande Rue<br> 05/04/22 P : 0.5° D : 39.30m |

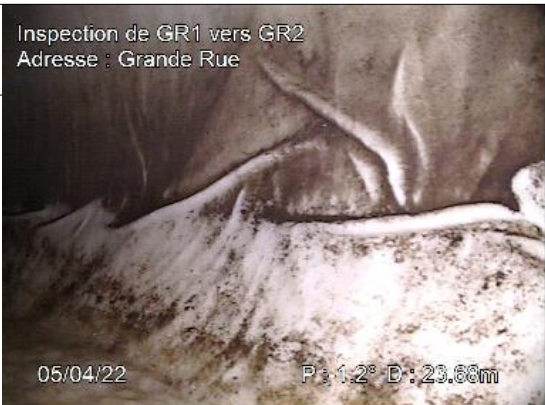
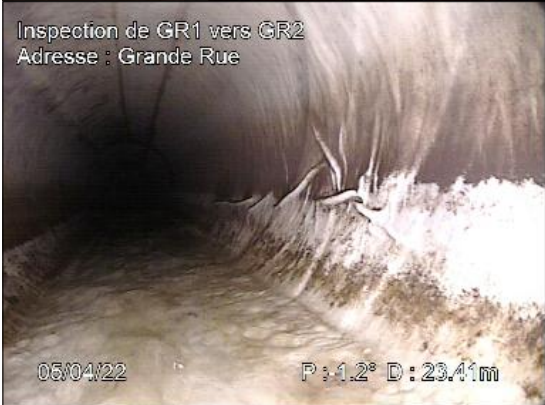
| DISTANCE : <b>23.68 m</b> | PHOTO : <b>39/40</b> | GRAVITE : <b>6</b> | Inspection de GR1 vers GR2<br>Adresse : Grande Rue<br> |

| OBSERVATIONS :<br><b>Dégradation de surface, autres dégradations - Autres causes - défaut d'aspect chemisage ; plis</b><br><b>Niveau d'eau trouble de 5%</b> | | | Inspection de GR1 vers GR2<br>Adresse : Grande Rue<br> |

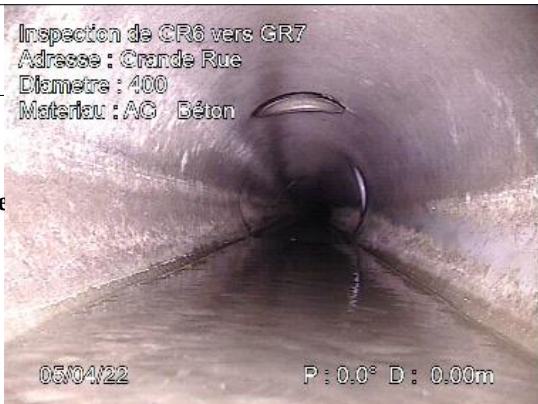
| DISTANCE : 0.00 m | PHOTO : 75 | GRAVITE : 4 | |

| <p>OBSERVATIONS :</p> <p><b>Regard de visite de départ - Référence du noeud GR6</b></p> <p><b>Dégradation de surface, rugosité accrue par abrasion - dégradation de cunette</b></p> <p><b>Niveau d'eau trouble de 5%</b></p> | | | |

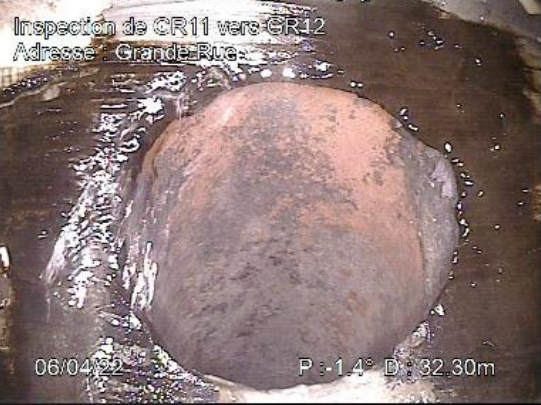
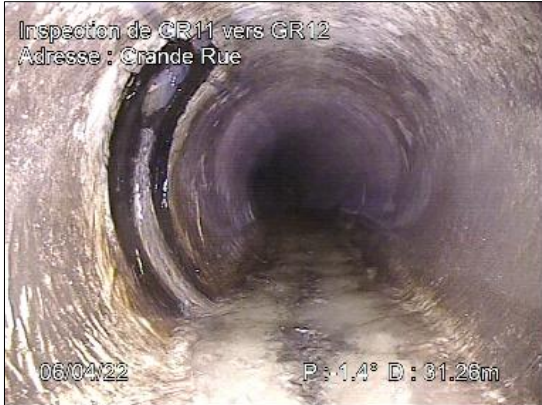
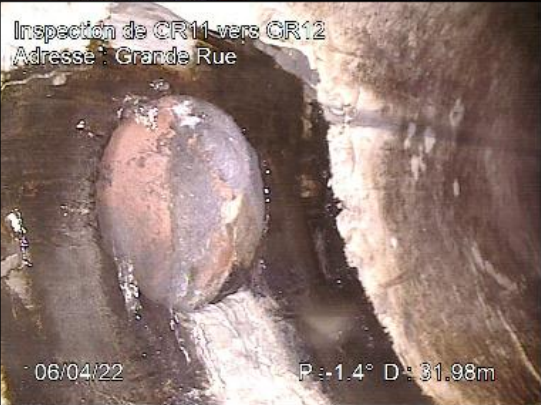
| OBSERVATIONS :<br><b>Raccordement par piquage direct carotté - Ouvert - 9h</b><br><b>Infiltration par écoulement continu - au dessus du branchement</b><br><b>Niveau d'eau trouble de 5%</b> | | | <div> Inspection de GR11 vers GR12<br/> Adresse : Grande Rue<br/> <br/> 06/04/22 P: 1.4° D: 31.26m </div> <div> Inspection de GR11 vers GR12<br/> Adresse : Grande Rue<br/> <br/> 06/04/22 P: 1.4° D: 31.98m </div> |

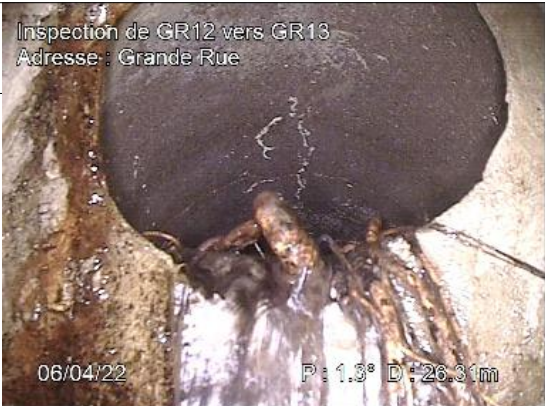
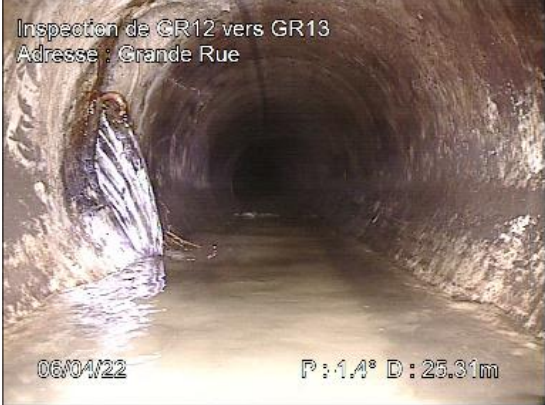
| OBSERVATIONS :<br><b>Raccordement par piquage direct carotté - Ouvert - 9h</b><br><b>Présence d'un ensemble complexe de racines - dans branchement</b><br><b>Remarque générale - écoulement important d'eau claire : infiltration??</b><br><b>Niveau d'eau trouble de 10%</b> | | | Inspection de GR12 vers GR13<br>Adresse : Grande Rue<br> 06/04/22 P: 1.4° D: 25.31m |

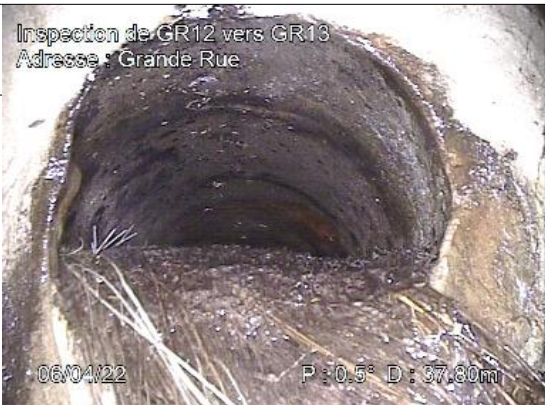
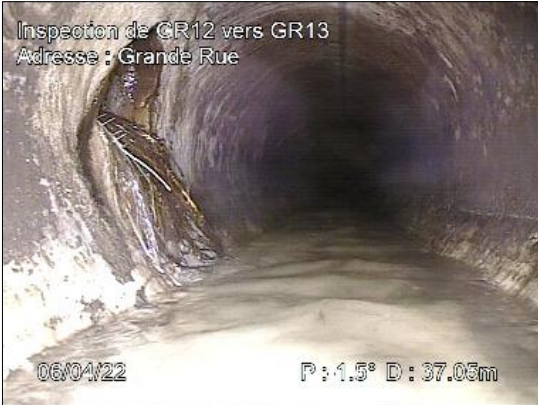
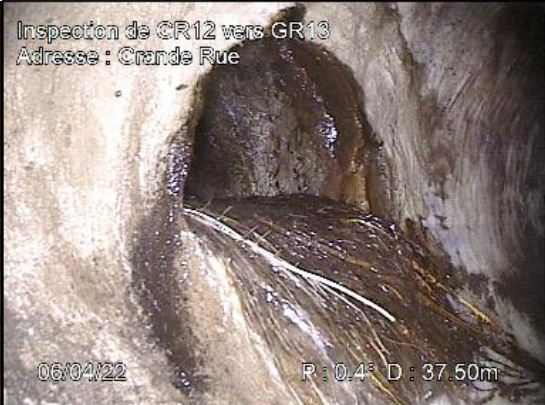
| OBSERVATIONS :<br><b>Raccordement par piquage direct carotté - Ouvert - 9h</b><br><b>Présence d'un ensemble complexe de racines - dans branchement</b><br><b>Remarque générale - écoulement important d'eau claire : infiltration??</b><br><b>Niveau d'eau trouble de 10%</b> | | | <div> Inspection de GR12 vers GR13<br/> Adresse : Grande Rue<br/> 06/04/22 P: 1.5° D: 37.05m </div> <div> Inspection de GR12 vers GR13<br/> Adresse : Grande Rue<br/> 06/04/22 P: 0.4° D: 37.50m </div> |

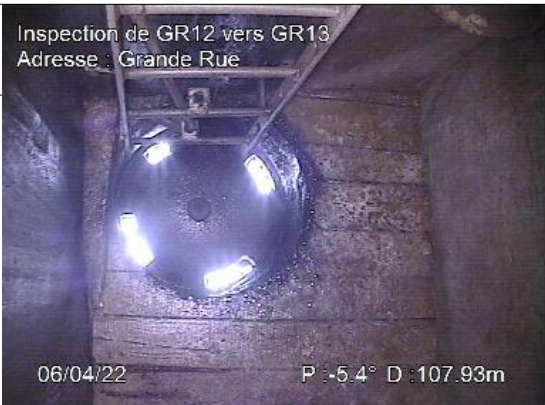
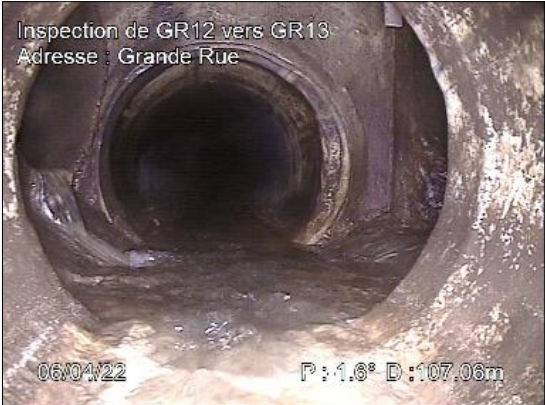
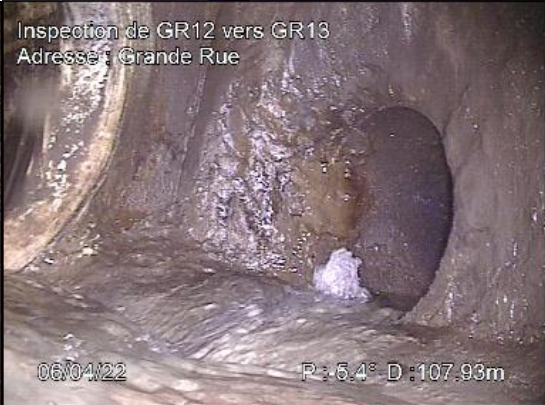
| OBSERVATIONS :<br><b>Regard de visite d'arrivée - Référence du noeud GR13</b><br><b>Infiltration par jaillissement - dans regard</b><br><b>Niveau d'eau trouble de 10%</b> | | | <div> Inspection de GR12 vers GR13<br/> Adresse : Grande Rue<br/> </div> <div> Inspection de GR12 vers GR13<br/> Adresse : Grande Rue<br/> </div> |
