| Date | | 22/01/2019 | | DO 1 | |

| <div> <div> Commune du Val d'Ajol<br/> Etude diagnostic du système d'assainissement collectif<br/> Fiches Ouvrages </div> </div> | | | | | | | |

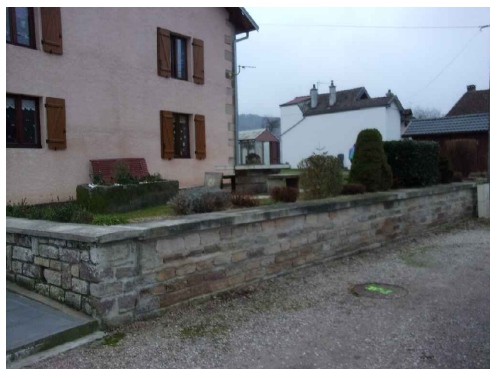
Vue extérieure

| Commentaires | | Présence d'un dépôt important de gravats dans l'exutoire pluvial du déversoir.<br>Présence d'un débit conséquent dans le pluvial.<br>Présence d'un branchement EU en diamètre 100<br>Présence importante d'eaux claires sur les eaux usées | | | |

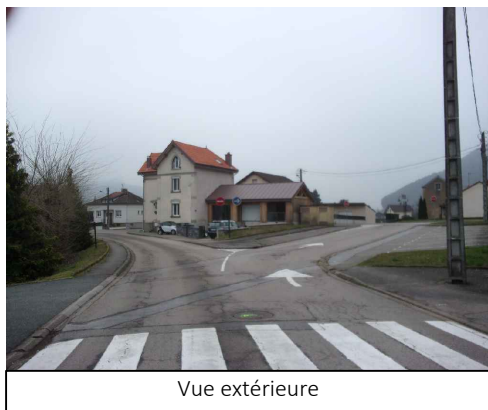
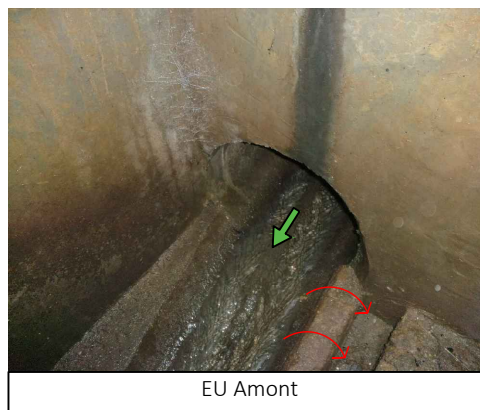
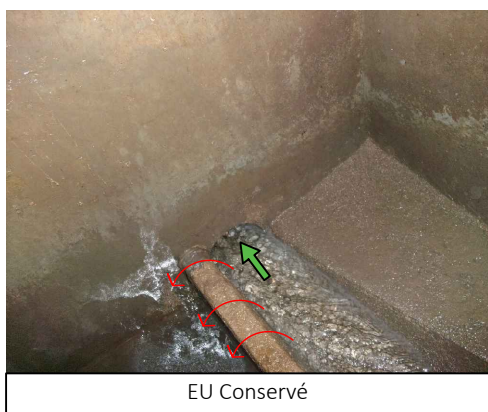
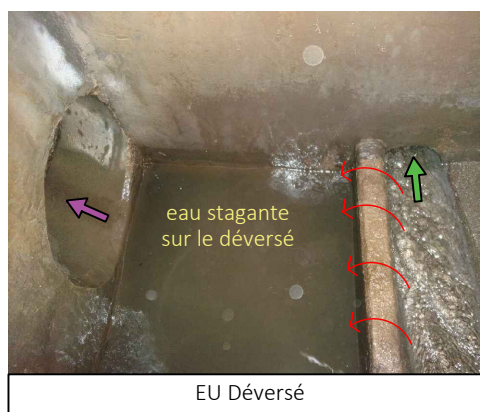
| Etat général | | Correct mais début de mise à nu des granulats | | | |
| Eau stagnante lors de la visite | | Oui dans la partie déversée | | | |
| Commentaires | | Présence d'un branchement EU diamètre 120.<br>Présence d'un branchement EP diamètre 200.<br>La partie déversée de l'ouvrage présente de l'eau stagnante, la conduite de déversement étant située plus haut que le radier de l'ouvrage | | | |

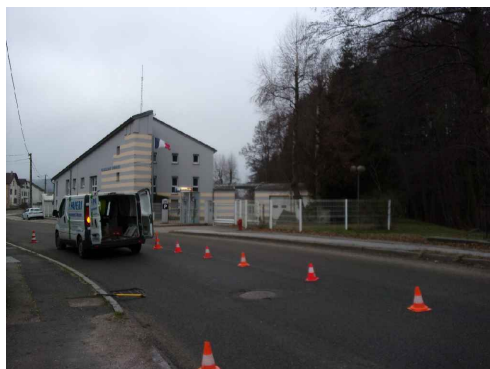
Vue extérieure

| Etat général | | Mauvais (présence de casse du béton) | | | |
| Commentaires | | La chute du leaping weir qui conserve le débit est en mauvais état ; limitant ainsi le débit conservé et permettant le déversement d'eaux usées au milieu naturel.<br><br>Point de mesure de type A1 (arrêté du 21 juillet 2015), équipé en télégestion depuis l'été 2019 par la mairie | | | |

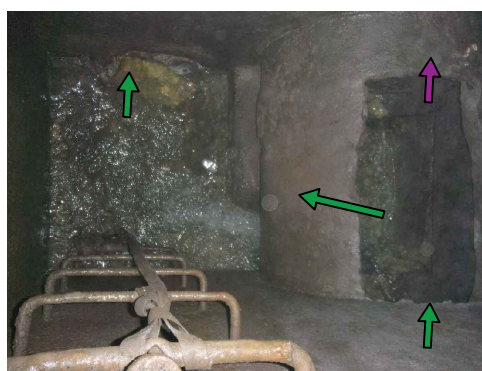
EU Déversé

| Déversements lors de la visite | | Oui | | | |

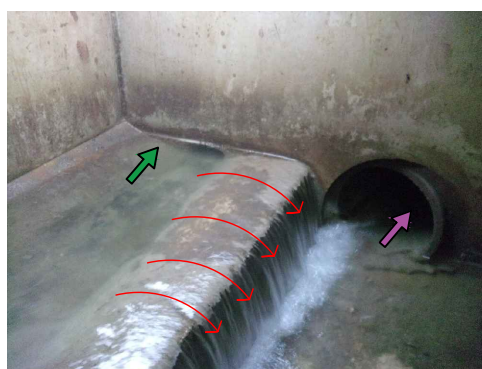
EU Déversé

| Commentaires | Déversement lors de la visite<br>Point de mesure de type A1 (arrêté du 21 juillet 2015), équipé en télégestion depuis l'été 2019 par la mairie | | | |

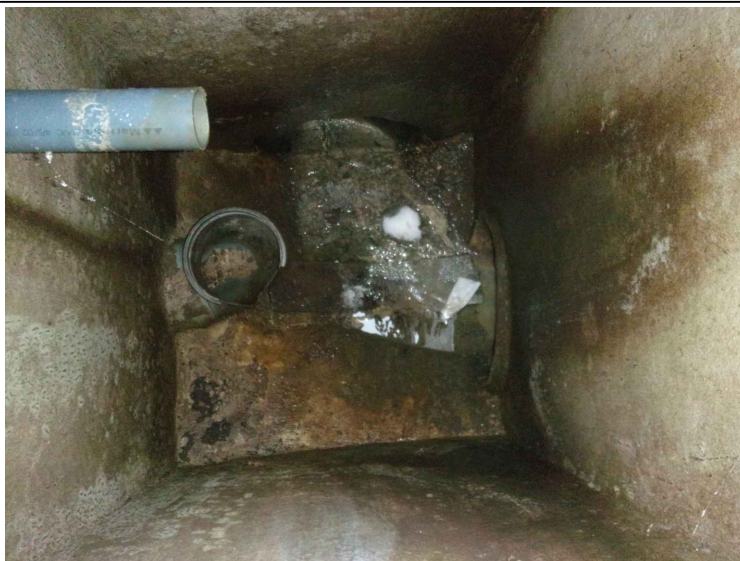
Vue intérieure

| Etat général | Médiocre | | | |
| Commentaires | Au vue de la canalisation de conservé, le déversement en milieu naturelle est peu probable. l'audit d'IRH 2011 mentionnait une suppression de ce trop-plein | | | |

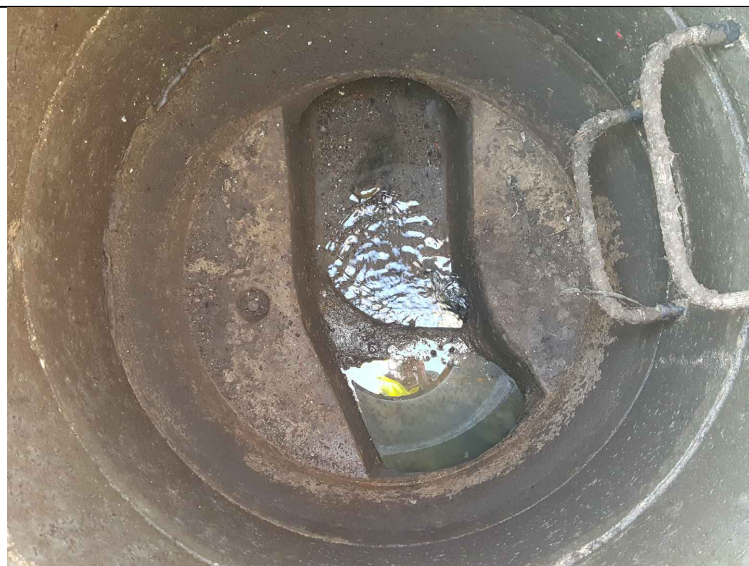
Vue intérieure

| Commentaires | | Ce déversoir sert lors des vidanges de la piscine. il évacue une partie des eaux de vidanges dans le milieu naturel pour éviter de saturer le réseau. Il y a donc rejet d'eaux chlorées sur les cours d'eau. | | | |

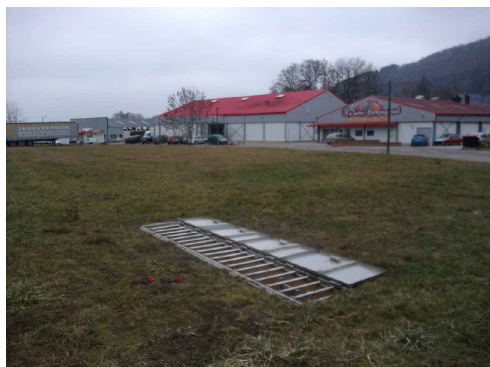
Vue extérieure

| Niveau des sables | moitié | | |
| Commentaires | Le desableur est rempli de moitié de sable. Il est nécessaire de prévoir son curage en fin d'année | | |

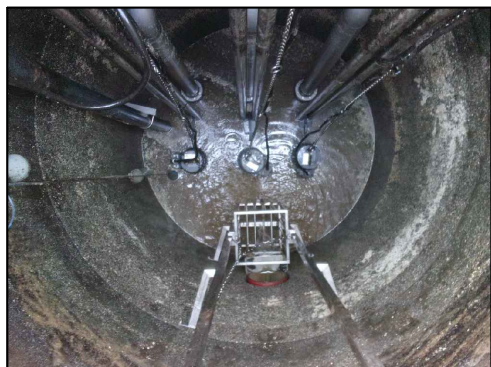
Vue intérieure

| Traces de mise en charge | | En permanence en charge | | | | | |
| <p>Le poste a pu être observé vide durant un nettoyage.</p> <p>Les eaux claires saturent le poste dont les pompes fonctionnent en permanence.</p> <p>Le trop-plein du poste est réalisé par le déversoir d'orage DO STEP. Les eaux déversées sont mesurées via la télégestion en place.</p> | | | | | | | |
