COMMUNE DE PEYRAUD

DIAGNOSTIC DU RESEAU D'ASSAINISSEMENT

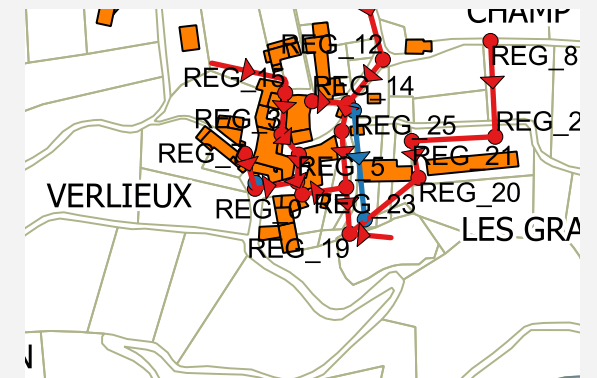
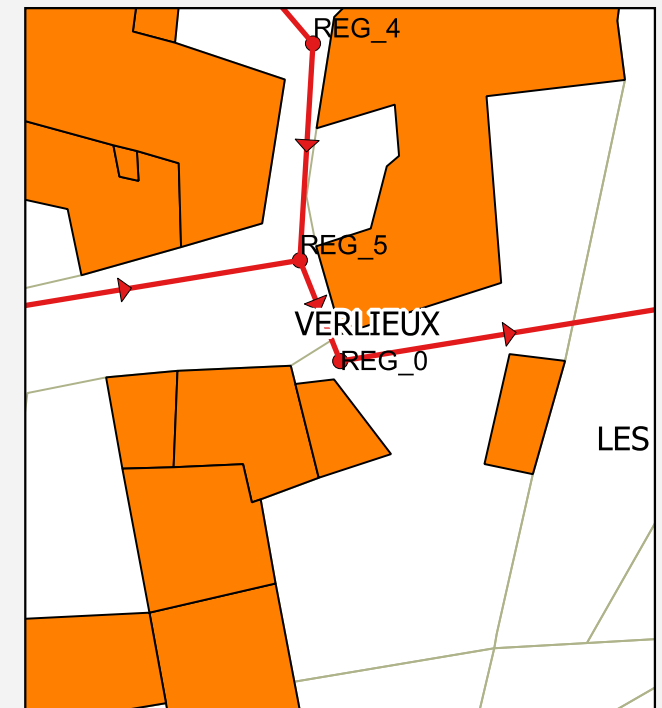
REG_0

Etat du tampon: BON

Présence d'echelons: NON
Etat de la cunette: BON
Etat de la cheminée: BON
Présence d'ECP: AUCUN
Présence de mise en charge: AUCUN
Présence de dépôt: MOYEN
Présence de racine: AUCUN

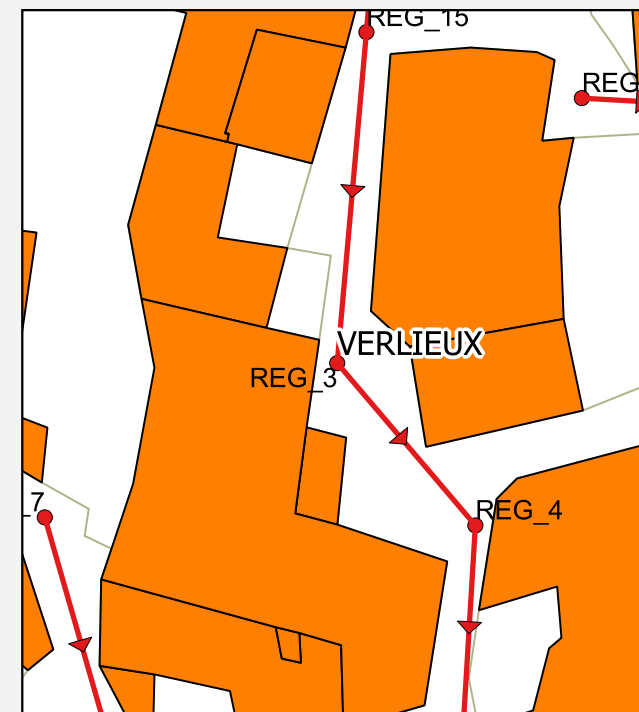
REG_3

Etat du tampon: BON

Présence d'échelons: NON Etat de la cunette: BON Etat de la cheminée: BON Présence d'ECP: AUCUN Présence de mise en charge: MOYEN Présence de dépôt: AUCUN Présence de racine: AUCUN

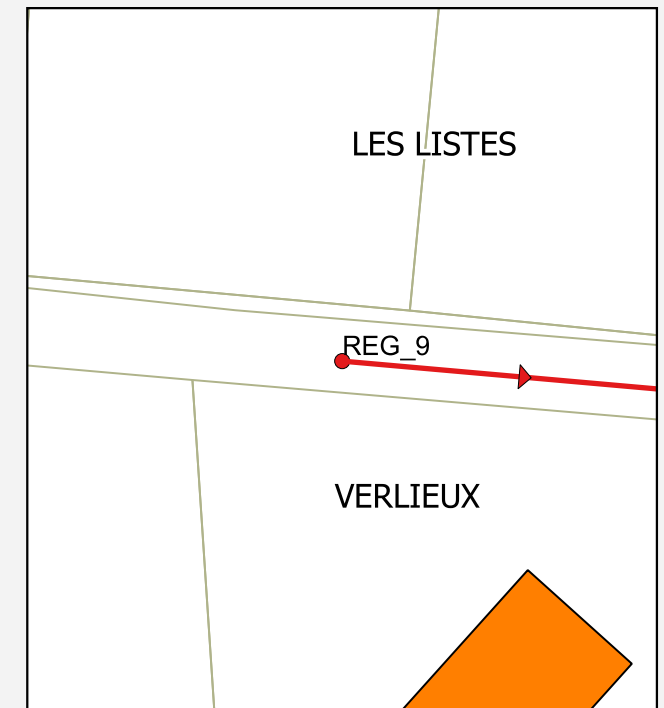
REG_9

Etat du tampon: BON

Présence d'échelons: NON Etat de la cunette: BON Etat de la cheminée: BON
Présence d'ECP: AUCUN Présence de mise en charge: AUCUN Présence de dépôt: FAIBLE Présence de racine: AUCUN

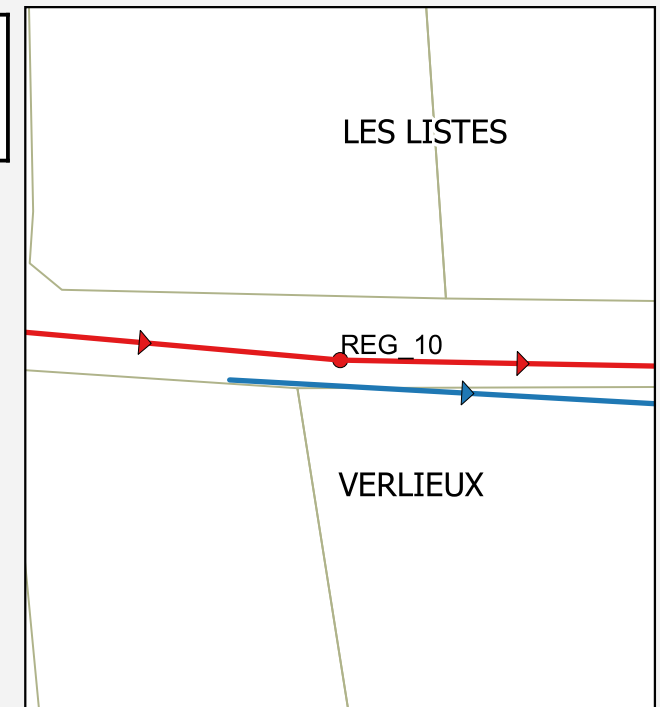
REG_10

Etat du tampon: BON

Présence d'échelons: Etat de la cunette: Etat de la cheminée: Présence d'ECP: Présence de mise en charge: Présence de dépôt: Présence de racine:

NON	BON	MOYEN	FAIBLE	AUCUN	MOYEN	AUCUN
-----	-----	-------	--------	-------	-------	-------

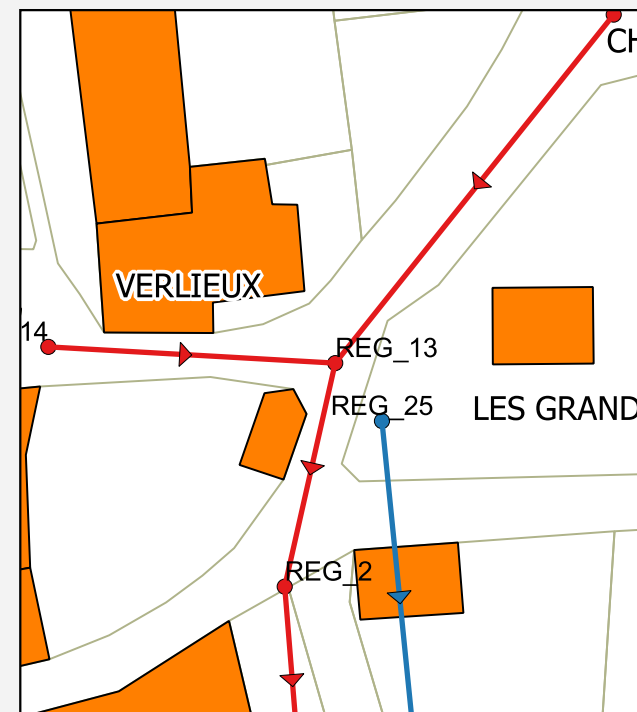
REG_13

Etat du tampon: BON

Présence d'echelons: OUI
Etat de la cunette: BON
Etat de la cheminée: BON
Présence d'ECP: FAIBLE
Présence de mise en charge: AUCUN
Présence de dépôt: MOYEN
Présence de racine: AUCUN

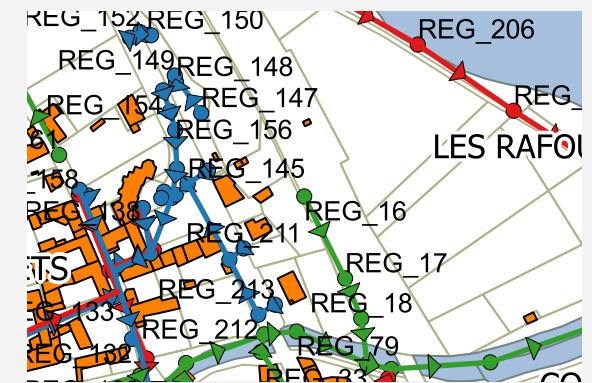
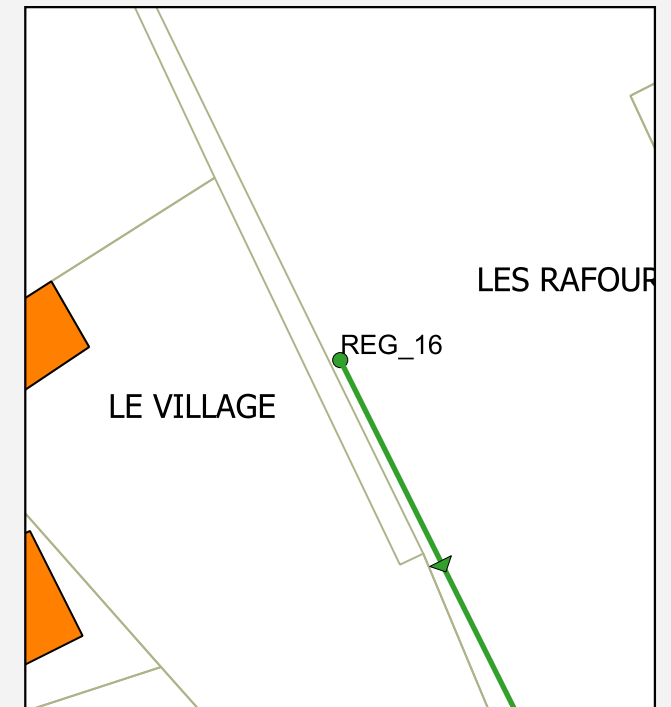
REG_16

Etat du tampon: LEGERE CORROSION

Présence d'échelons: OUI
Etat de la cunette: BON
Etat de la cheminée: BON
Présence d'ECP: AUCUN
Présence de mise en charge: AUCUN
Présence de dépôt: AUCUN
Présence de racine: AUCUN

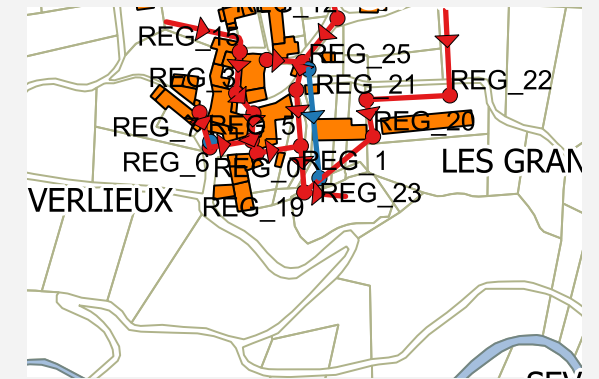
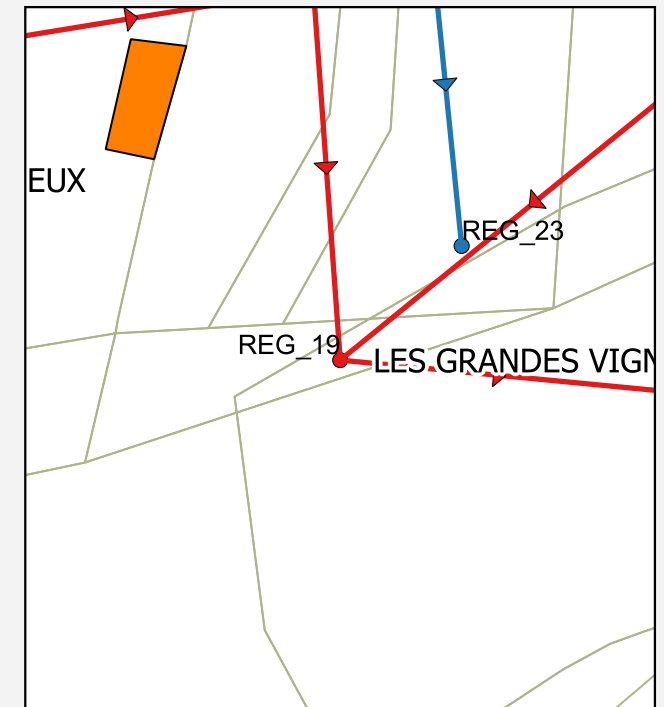
REG_19

Etat du tampon: BON

Présence d'echelons: Etat de la cunette: Etat de la cheminée: Présence d'ECP: Présence de mise en charge: Présence de dépôt: Présence de racine:

NON	BON	BON	AUCUN	AUCUN	FAIBLE	AUCUN
-----	-----	-----	-------	-------	--------	-------

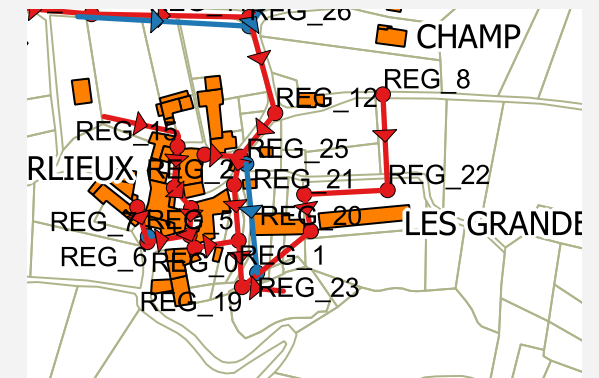
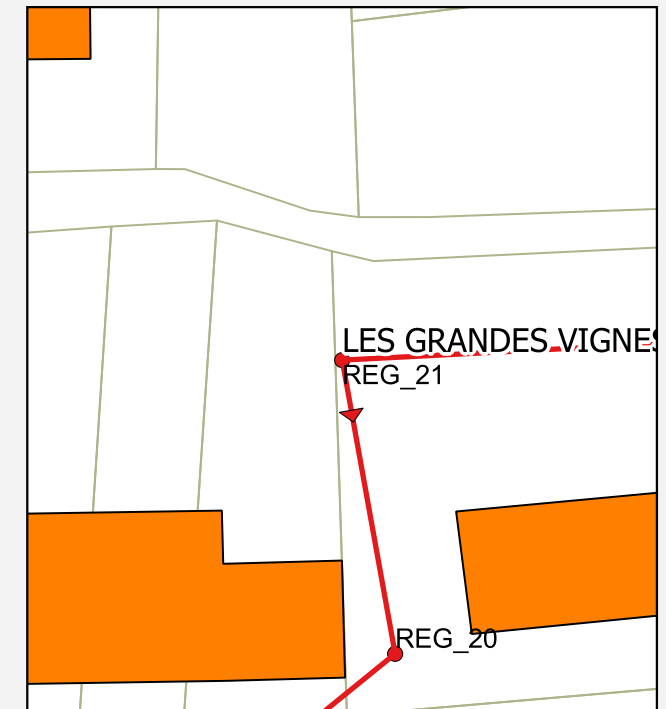
REG_21

Etat du tampon: BON

Présence d'échelons:	Etat de la cunette:	Etat de la cheminée:	Présence d'ECP:	Présence de mise en charge:	Présence de dépôt:	Présence de racine:
----------------------	---------------------	----------------------	-----------------	-----------------------------	--------------------	---------------------

OUI	BON	BON	AUCUN	AUCUN	FAIBLE	AUCUN
-----	-----	-----	-------	-------	--------	-------

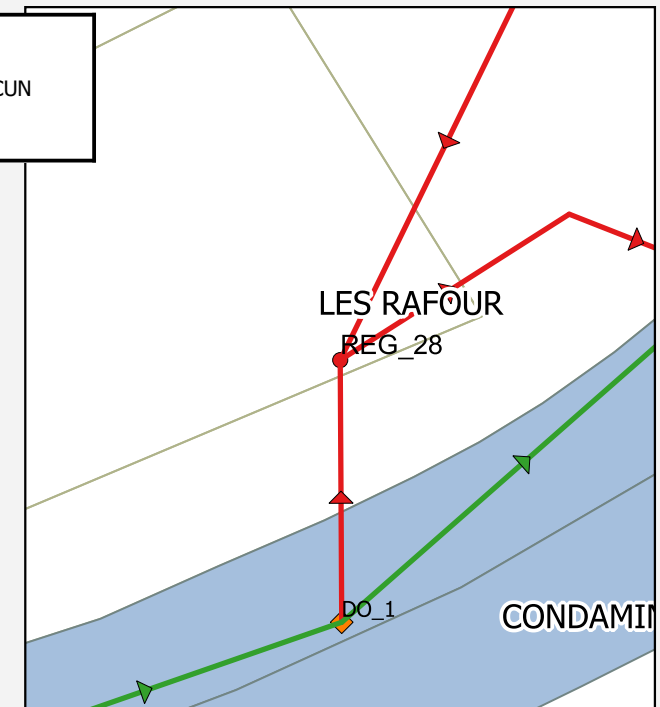
REG_28

Etat du tampon: BON

Présence d'échelons: Etat de la cunette: Etat de la cheminée: Présence d'ECP: Présence de mise en charge: Présence de dépôt: Présence de racine:

OUI	BON	BON	NON RENSEIGNE		NON RENSEIGNE	AUCUN
-----	-----	-----	---------------	--	---------------	-------

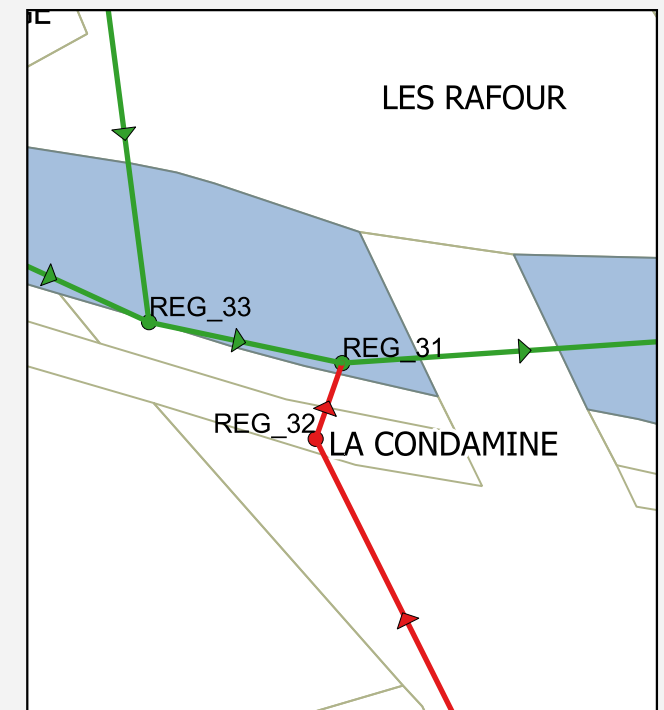
REG_31

Etat du tampon: LEGERE CORROSION

Présence d'échelons: Etat de la cunette: Etat de la cheminée: Présence d'ECP: Présence de mise en charge: Présence de dépôt: Présence de racine:

NON	MOYEN	MOYEN	AUCUN		MOYEN	AUCUN
-----	-------	-------	-------	--	-------	-------

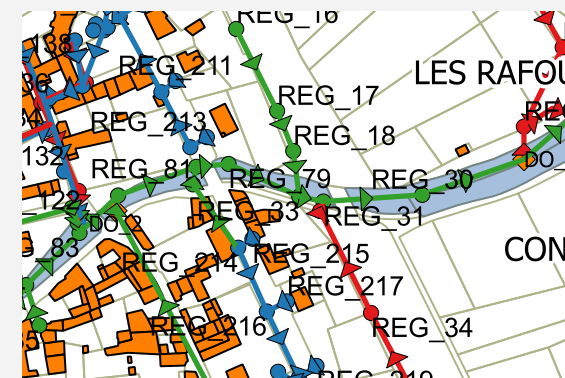
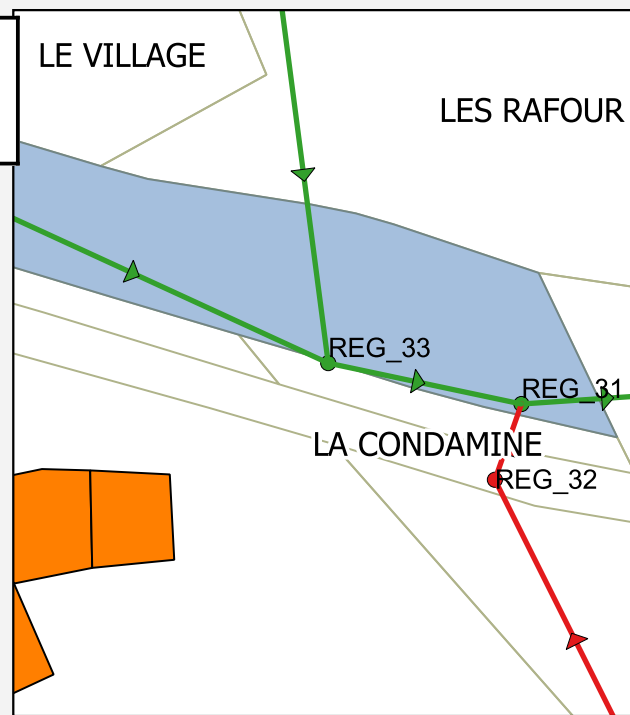
REG_33

Etat du tampon: LEGERE CORROSION

Présence d'echelons: Etat de la cunette: Etat de la cheminée: Présence d'ECP: Présence de mise en charge: Présence de dépôt: Présence de racine:

NON	MAUVAIS	MOYEN	AUCUN		IMPORTANT	AUCUN
-----	---------	-------	-------	--	-----------	-------

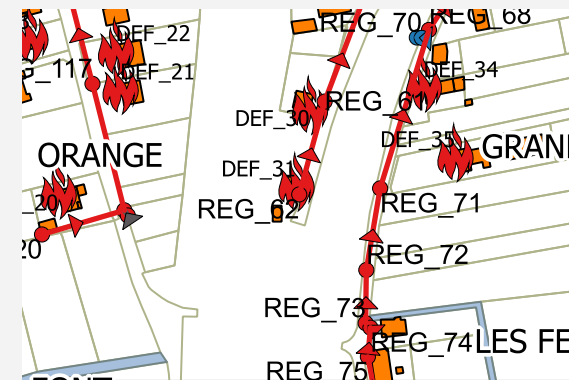
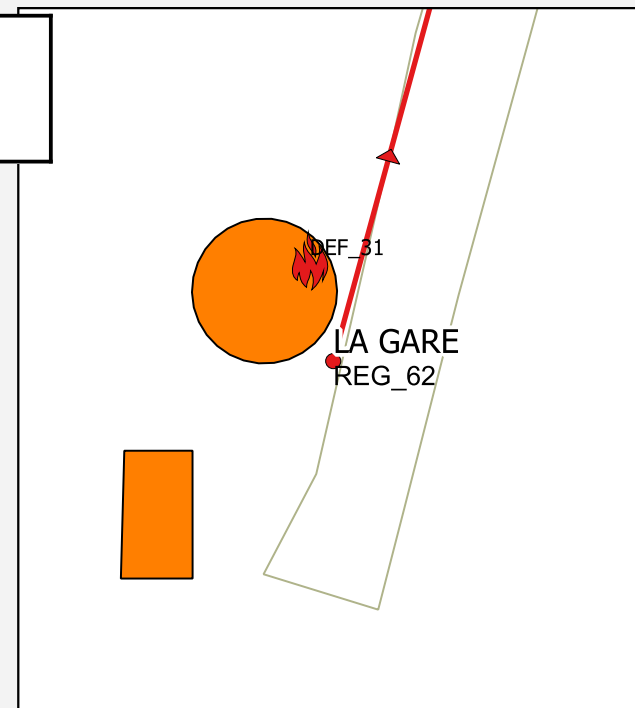
REG_62

Etat du tampon: CORROSION AVANCEE

Présence d'échelons: Etat de la cunette: Etat de la cheminée: Présence d'ECP: Présence de mise en charge: Présence de dépôt: Présence de racine:

NON UTILISABLE	MOYEN	BON	AUCUN		AUCUN	AUCUN
----------------	-------	-----	-------	--	-------	-------

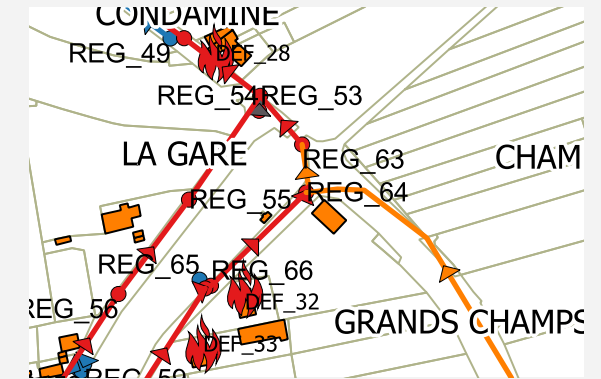
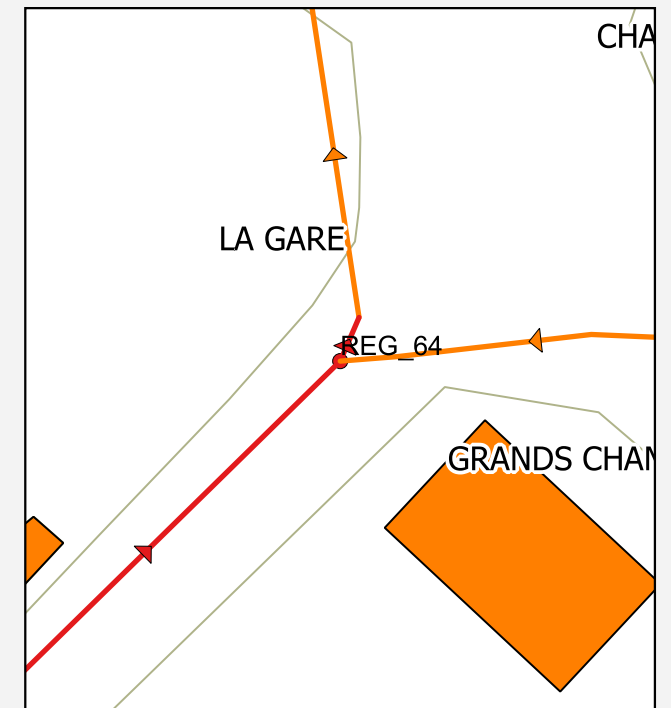
REG_64

Etat du tampon: LEGERE CORROSION

Présence d'échelons: Etat de la cunette: Etat de la cheminée: Présence d'ECP: Présence de mise en charge: Présence de dépôt: Présence de racine:

OUI	BON	BON	AUCUN		AUCUN	IMPORTANT
-----	-----	-----	-------	--	-------	-----------

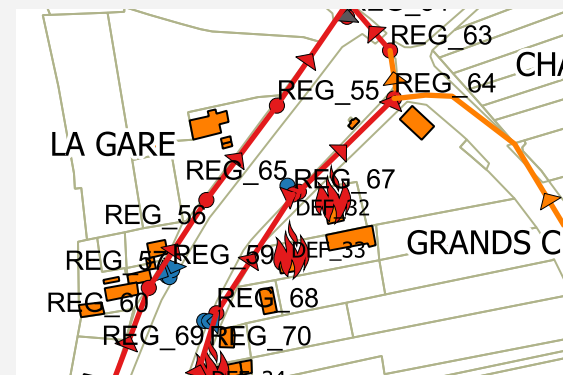
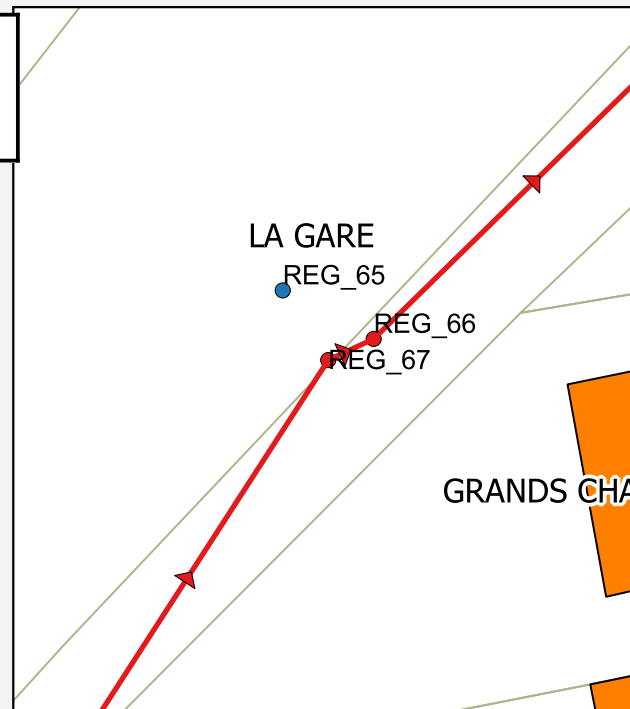
REG_67

Etat du tampon: LEGERE CORROSION

NON UTILISABLE	BON	BON	AUCUN		AUCUN	AUCUN
----------------	-----	-----	-------	--	-------	-------

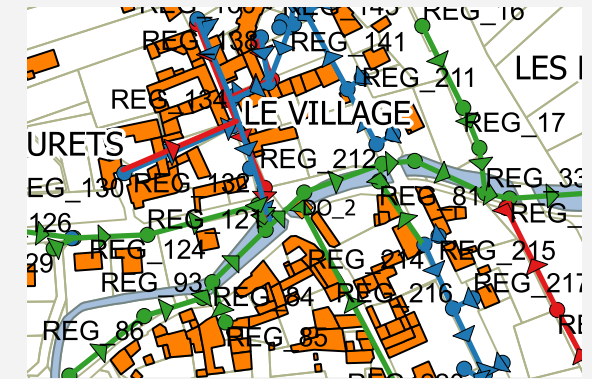
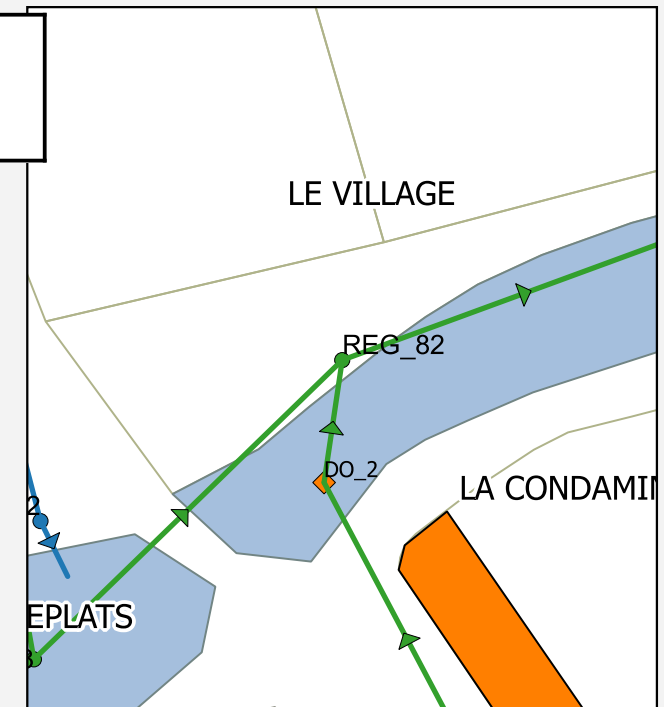
Etat du tampon: CORROSION AVANCEE

OUI	MAUVAIS	MAUVAIS	IMPORTANT		MOYEN	AUCUN
-----	---------	---------	-----------	--	-------	-------

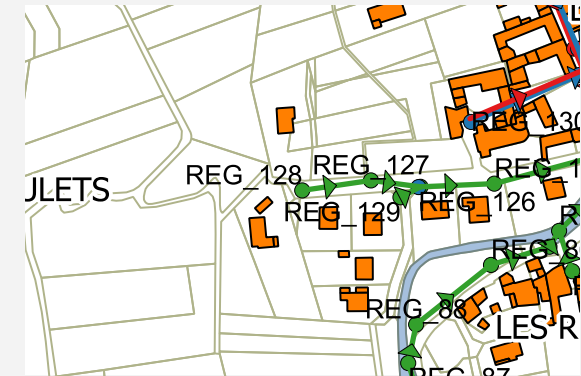
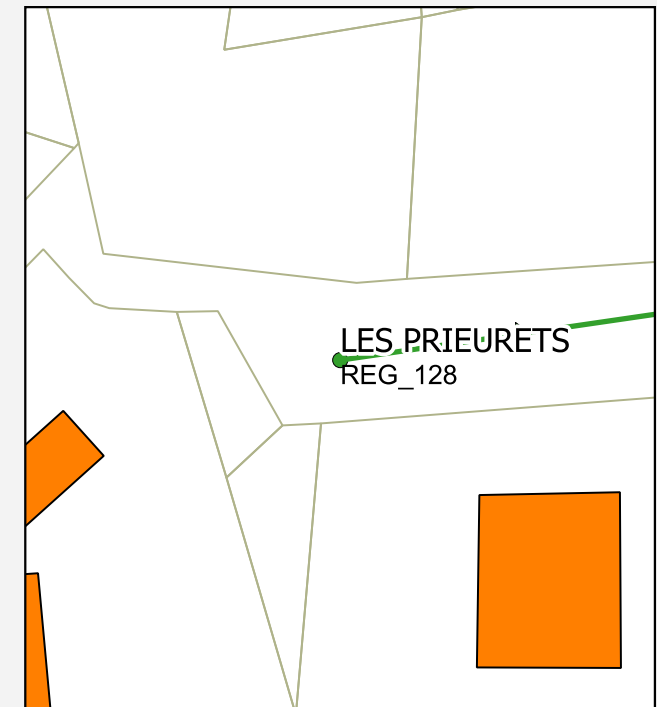
Etat du tampon: LEGERE CORROSION

Présence d'échelons: Etat de la cunette: Etat de la cheminée: Présence d'ECP: Présence de mise en charge: Présence de dépôt: Présence de racine:

OUI	MAUVAIS	BON	IMPORTANT		AUCUN	AUCUN
-----	---------	-----	-----------	--	-------	-------

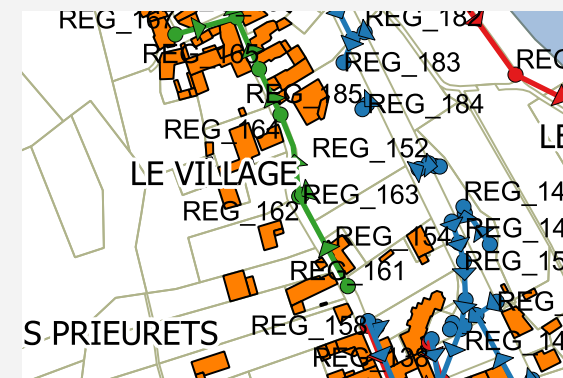
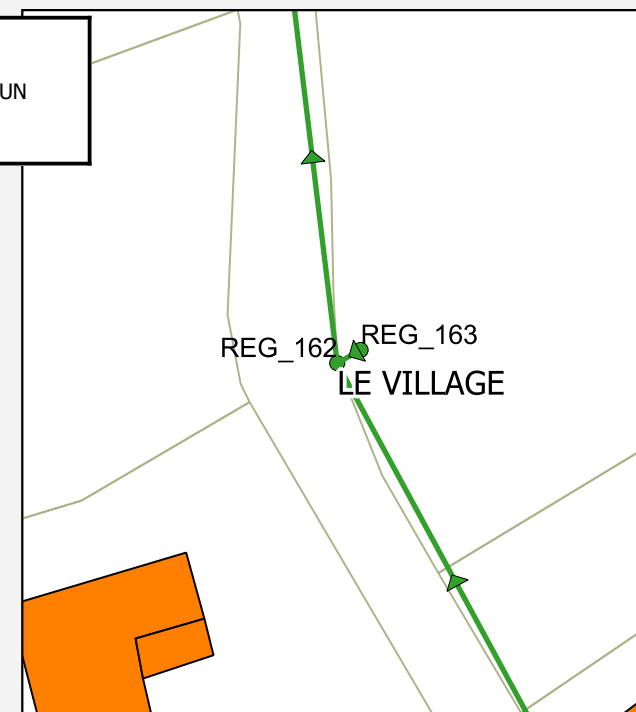
Etat du tampon: LEGERE CORROSION

IDUNIQUE	TYPE	CANA	DIAM	MAT	PROF	NB_BRT	COMMENT	ID_INTERVENTION
2015020411295548ZSKZL	U	DEPART	300	BETON	0.71	1	A CURER	2015020411344141SBOFA
2015020411295548ZSKZL	U	ARR 1	300	BETON	0.71	0		2015020411352824JJUOU

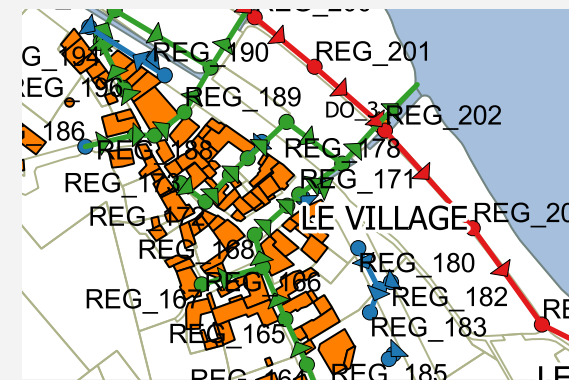
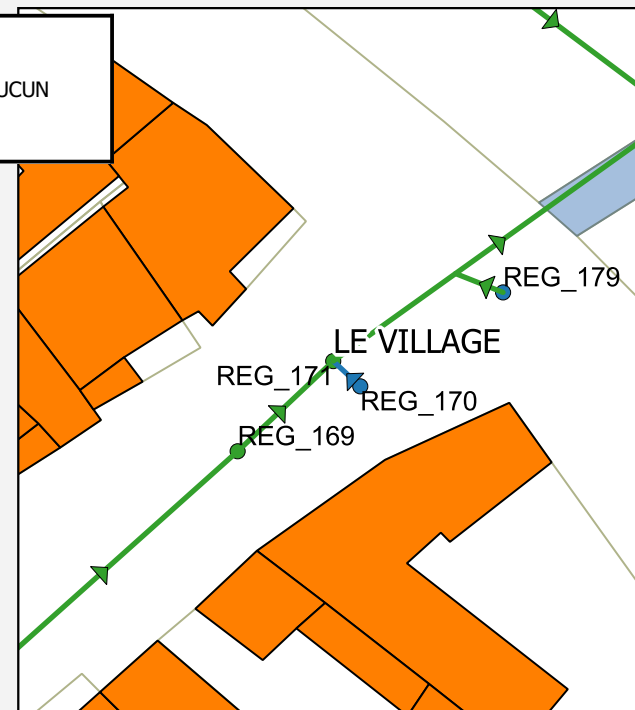
Etat du tampon: LEGERE CORROSION

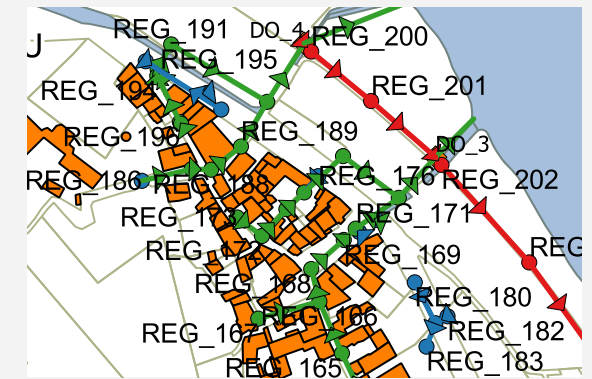
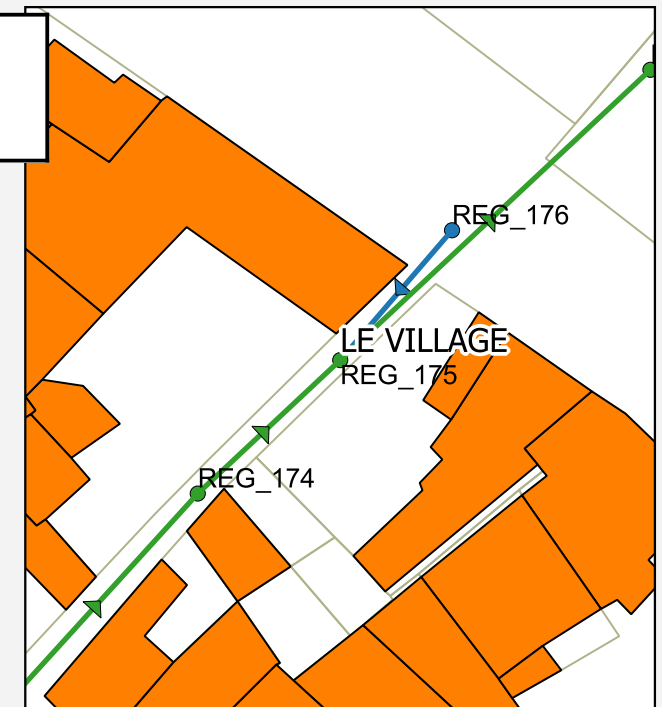
Etat du tampon: CORROSION AVANCEE

Type du tampon: GRILLE Tampon étanche: OUI

Présence d'échelons: NON
Etat de la cunette: MAUVAIS
Etat de la cheminée: MAUVAIS
Présence d'ECP: AUCUN
Présence de mise en charge: AUCUN
Présence de dépôt: IMPORTANT
Présence de racine: AUCUN

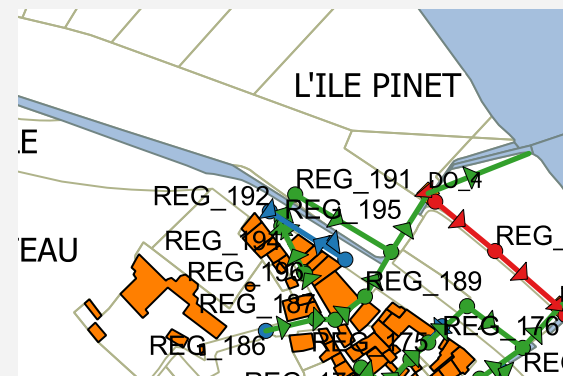
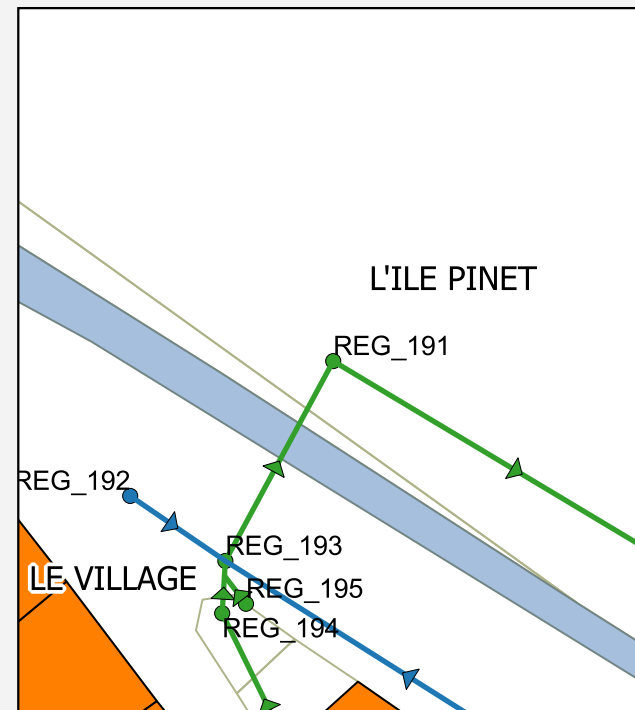
Etat du tampon: LEGERE CORROSION

Présence d'échelons: NON
Etat de la cunette: MAUVAIS
Etat de la cheminée: BON
Présence d'ECP: AUCUN
Présence de mise en charge: IMPORTANT
Présence de dépôt: AUCUN
Présence de racine: AUCUN
