VERSION : 2 – 02/04/2015

SYNDICAT DES TROIS RIVIERES COMMUNE DE PEYRAUD

Diagnostic de fonctionnement et Schéma d'aménagement des ouvrages
d'assainissement – Actualisation des Zonages d'assainissement

Rapport de phase 1 :
ANALYSE DE L'EXISTANT – RECUEIL DE DONNEES

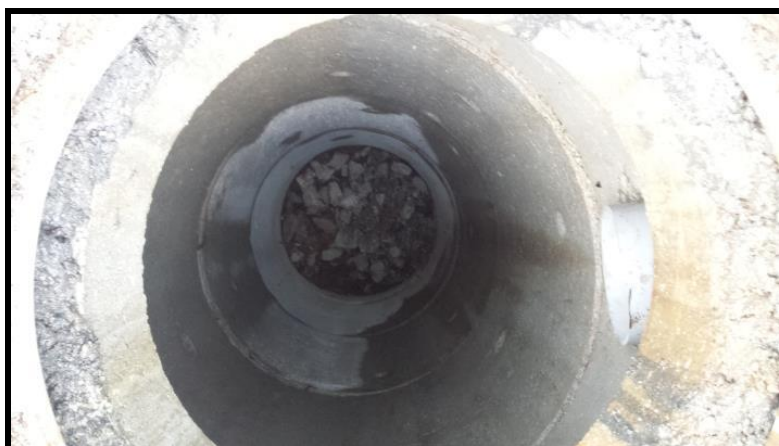
La photo suivante donne un exemple de puits d'infiltration.

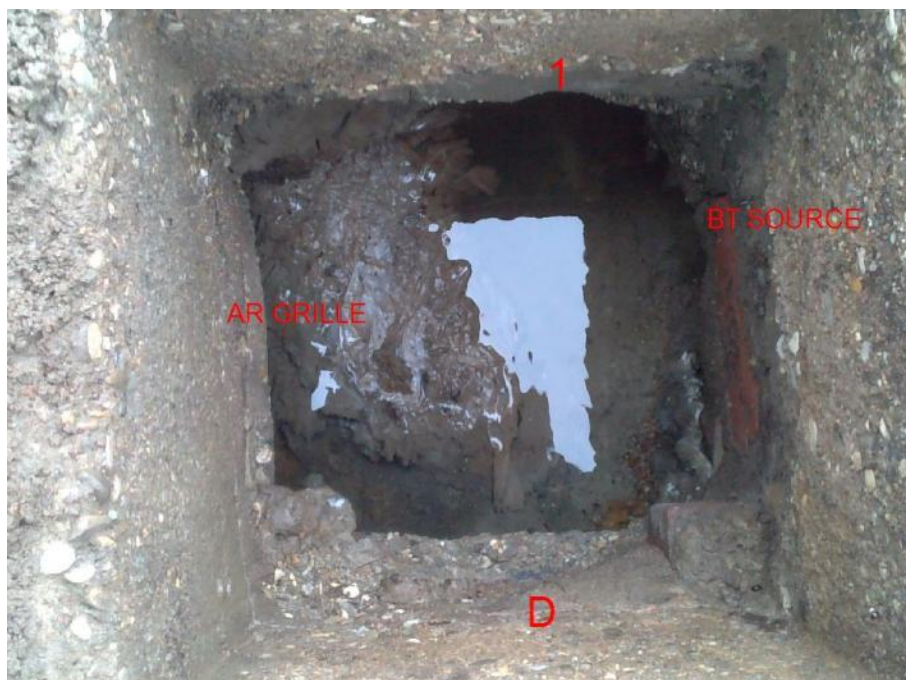
Au niveau du regard 166, il s'agit également d'une source qui est connectée :

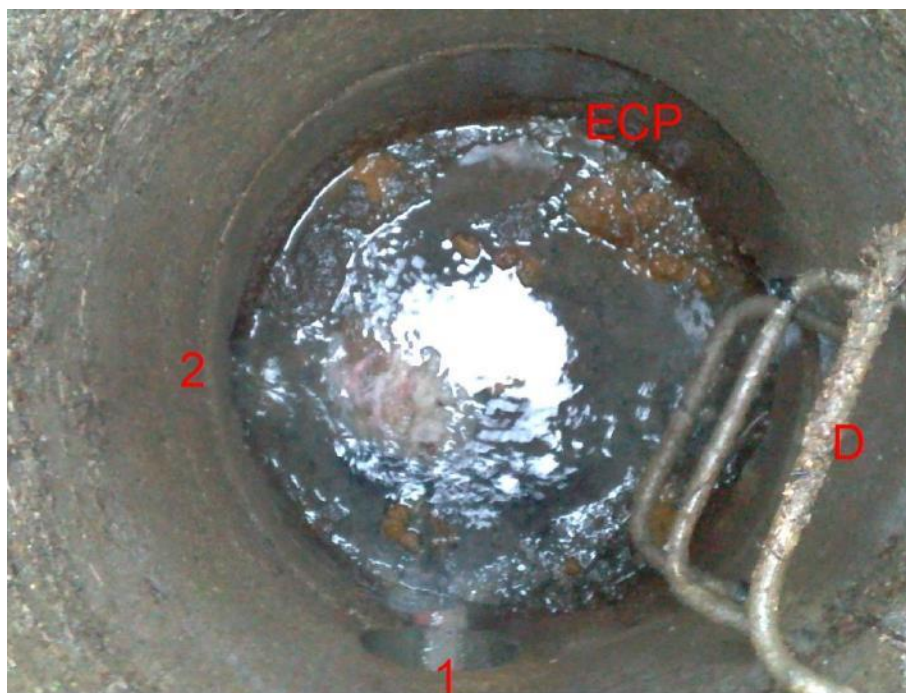
Le regard 86 est quant à lui non étanche :

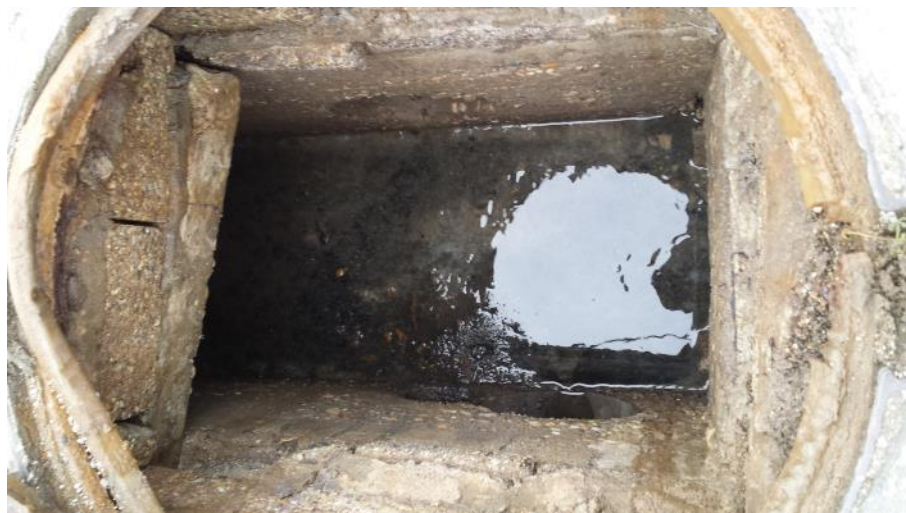
- Le réseau est globalement dans un état correct pour les parties les plus récentes mais il montre des signes de vieillissement sur les tronçons unitaires du bourg.
La photo suivante montre un aperçu de l'état de certains réseaux unitaires dans le bourg, ici vers l'école :

On peut apercevoir qu'une partie du réseau est maçonnée. Le béton semble relativement dégradé.

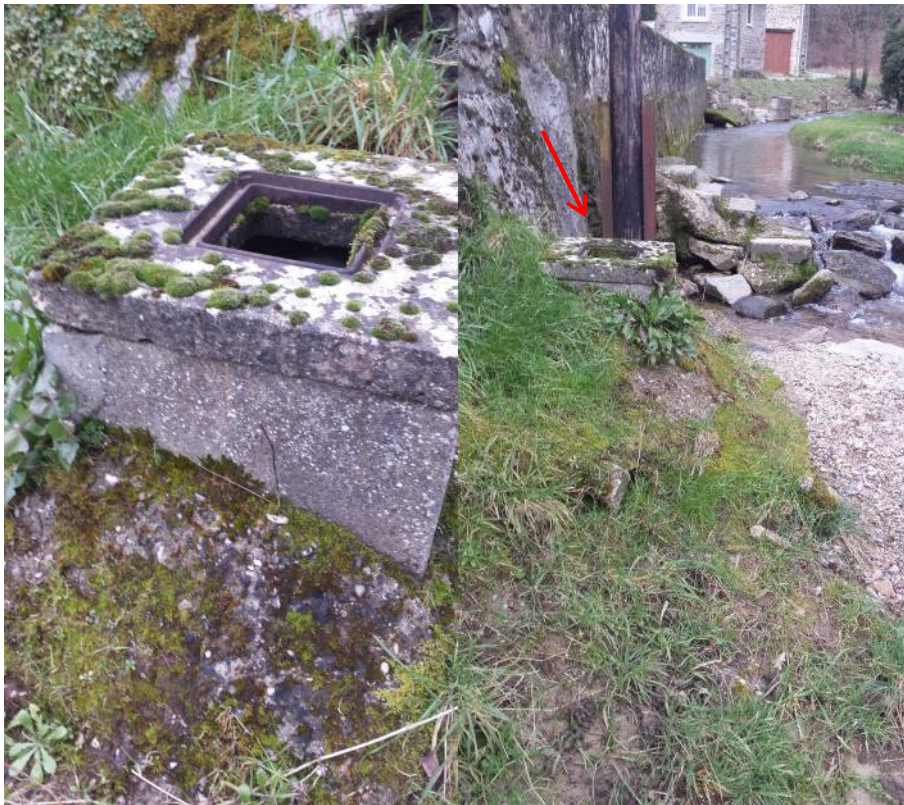
Regard de branchement :

L'état des regards n'étant pas très bon, il est à craindre que le réseau en soi de même et, donc, que des volumes conséquents d'eaux claires soient drainés par le collecteur passant dans la rivière.

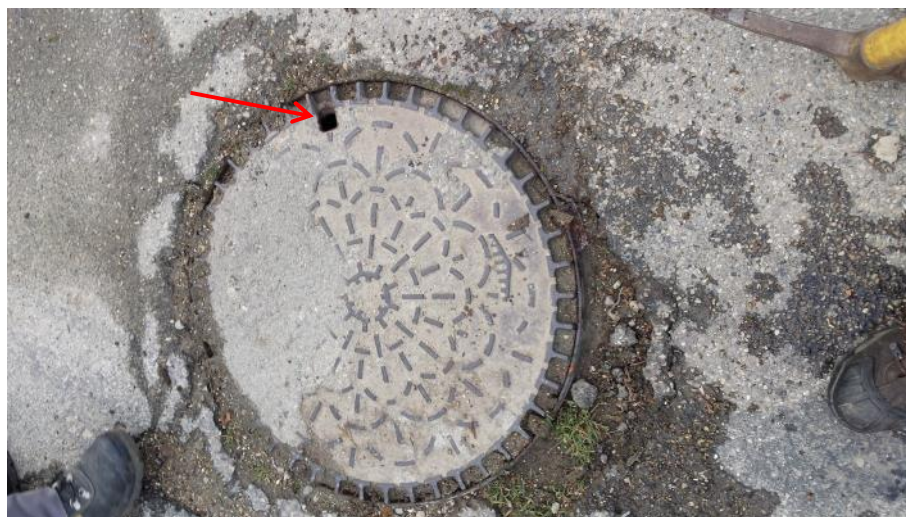
La photo suivante donne un exemple de regard dans ce cas de figure :

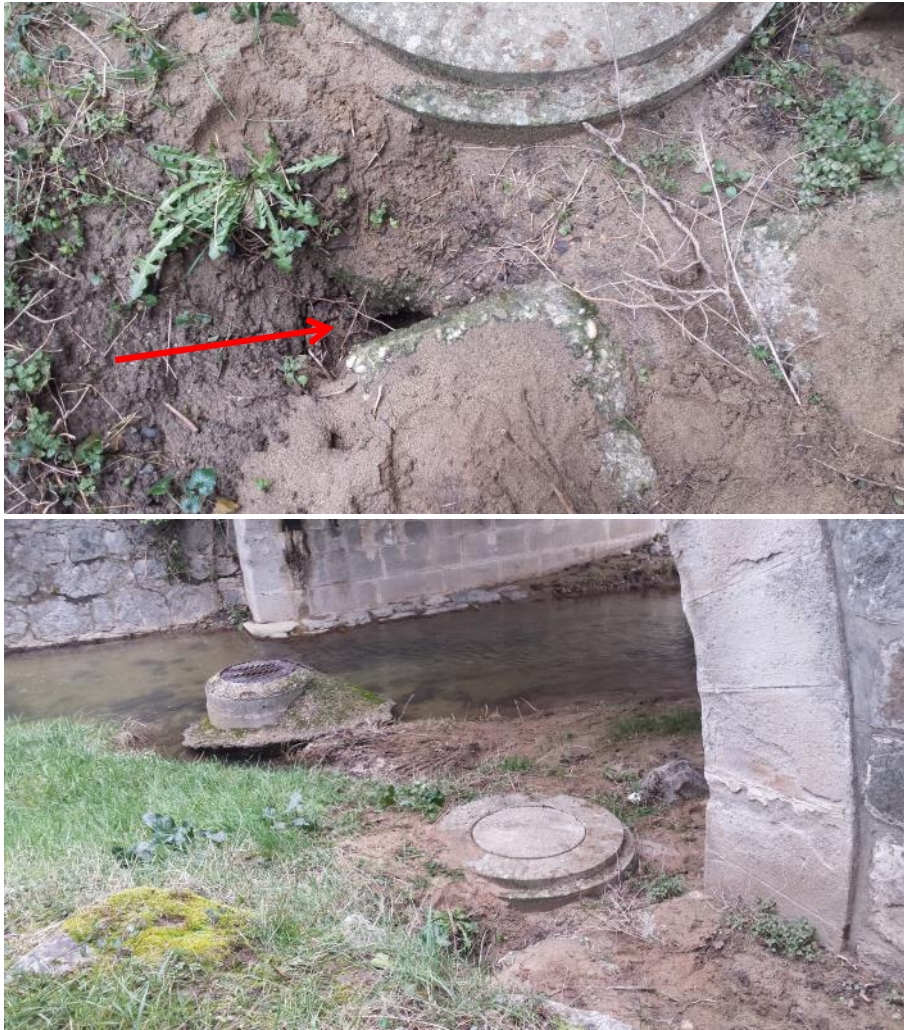
- Apport de sable dans le réseau : Lors de notre visite, la station était arrêtée pour cause de sables dans le poste de relevage en tête de station. D'après l'exploitant, le réseau semble drainer une importante quantité de sable. Les regards situés proches de la rivière, ainsi que les grilles eaux pluviales peuvent en être à l'origine.

Les photos suivantes montrent un apport de sables depuis un regard non étanche situé en bord de rivière (regards R85 et R84) :

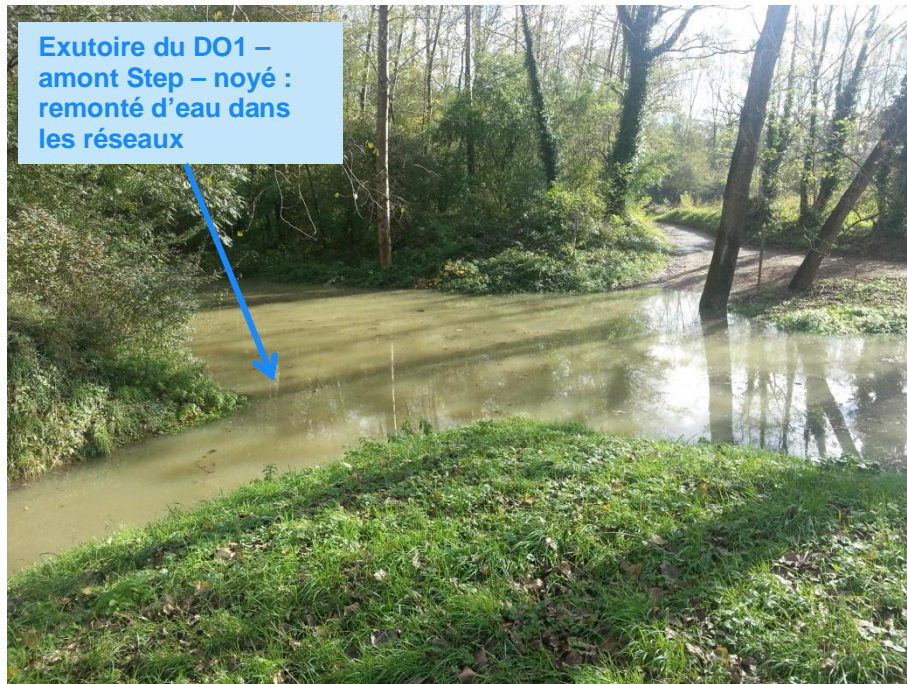
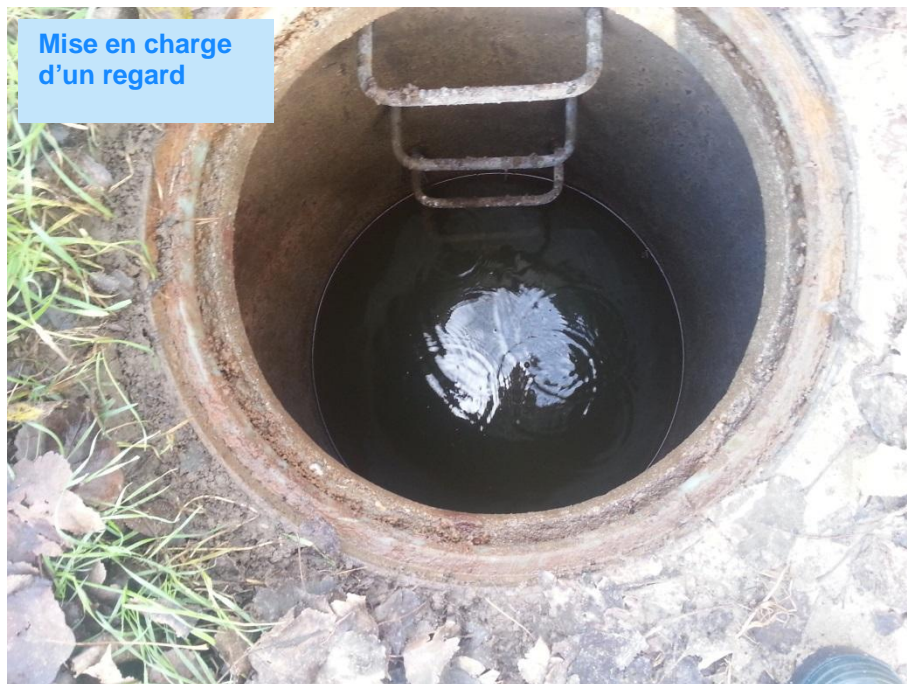
• Nombreuses traces de mise en charge sur une importante partie du réseau. En effet, il est constaté un retour d'eau du Rhône dans les réseaux lorsque celui-ci est haut (Absence de clapets anti-retour au niveau des exutoires des DO). Les photos suivantes, prises en novembre 2013, montrent les mises en charge dans le réseau, parallèlement à la montée des eaux du Rhône et du Crémieux :

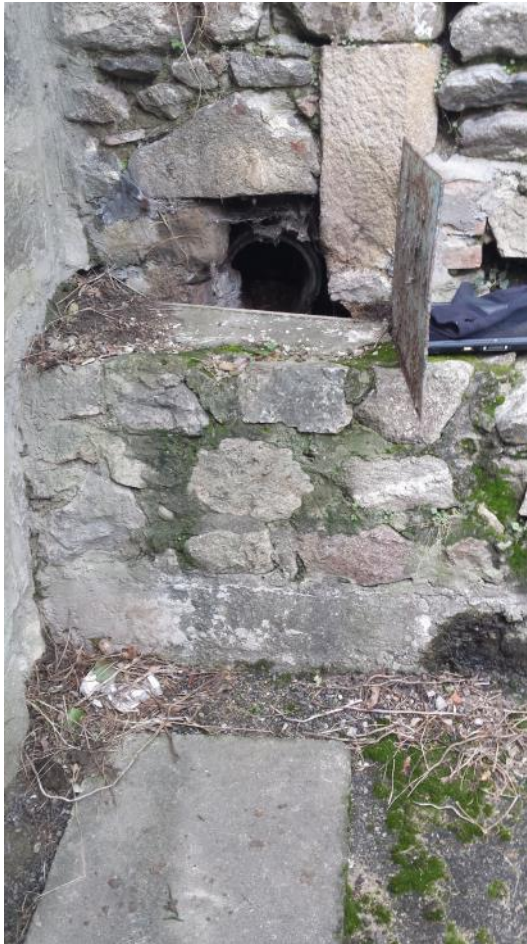
- Dans le bourg, en amont du regard R_85, un accès au réseau se fait par une porte situé contre un mur, comme le montre la photo ci-après :

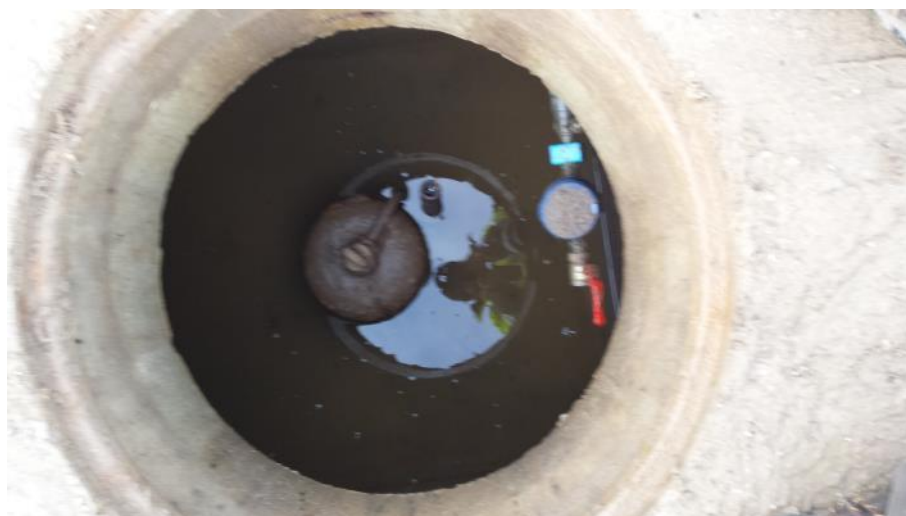
- Pente globalement faible sur l'ensemble des réseaux liée à l'absence de relief (bord du Rhône). On notera à ce sujet la nécessité d'un réseau en sur profondeur aux abords de la station et la présence de chasses sur le réseau afin d'en favoriser l'écoulement.
- Présence de chasses sur quelques antennes réseaux unitaires du bourg. Ces chasses sont utilisées environ tous les deux mois pour créer un curage ponctuel du réseau et éviter ainsi un encrassement plus important.

La photo suivante donne un exemple de chasse sur le réseau (rue de la Prête).

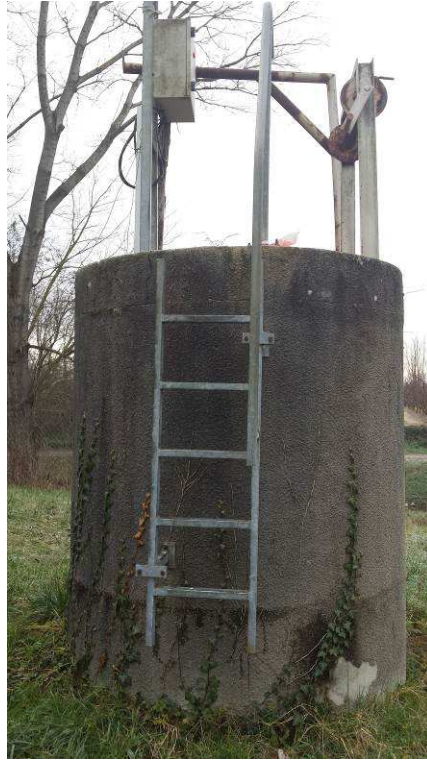
Photo n°1 : Poste de relevage en entrée de station – présence de quelques fissures

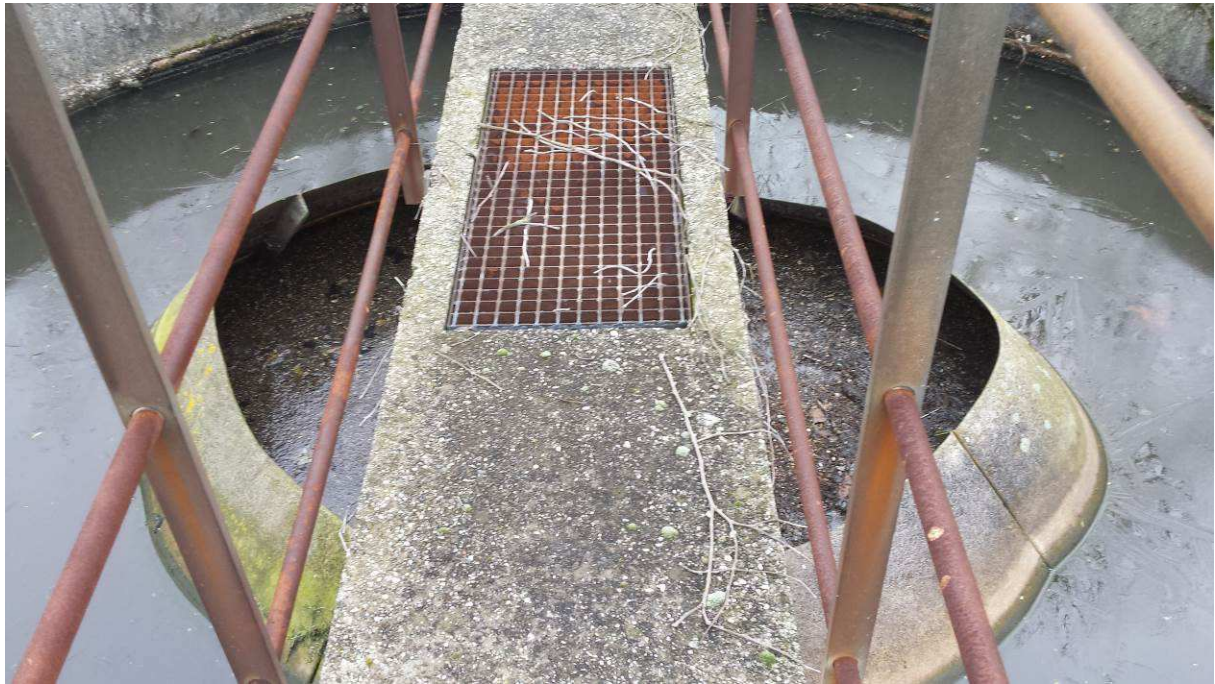
Photo n°3 : Décanteur digesteur – vue du dessus – Caillebotis en mauvais état

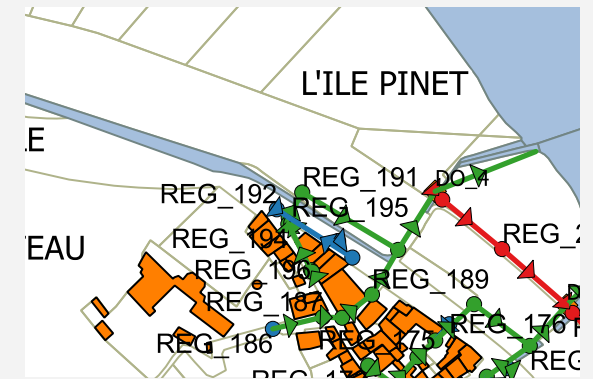
Présence d'échelons: NON
Etat de la cunette: MAUVAIS
Etat de la cheminée: BON
Présence d'ECP: AUCUN
Présence de mise en charge: IMPORTANT
Présence de dépôt: AUCUN
Présence de racine: AUCUN
