SYNDICAT DES TROIS RIVIERES COMMUNE DE QUINTENAS

Diagnostic de fonctionnement et Schéma d'aménagement des ouvrages
d'assainissement – Actualisation des Zonages d'assainissement

Rapport de phase 1 :
ANALYSE DE L'EXISTANT – RECUEIL DE DONNEES

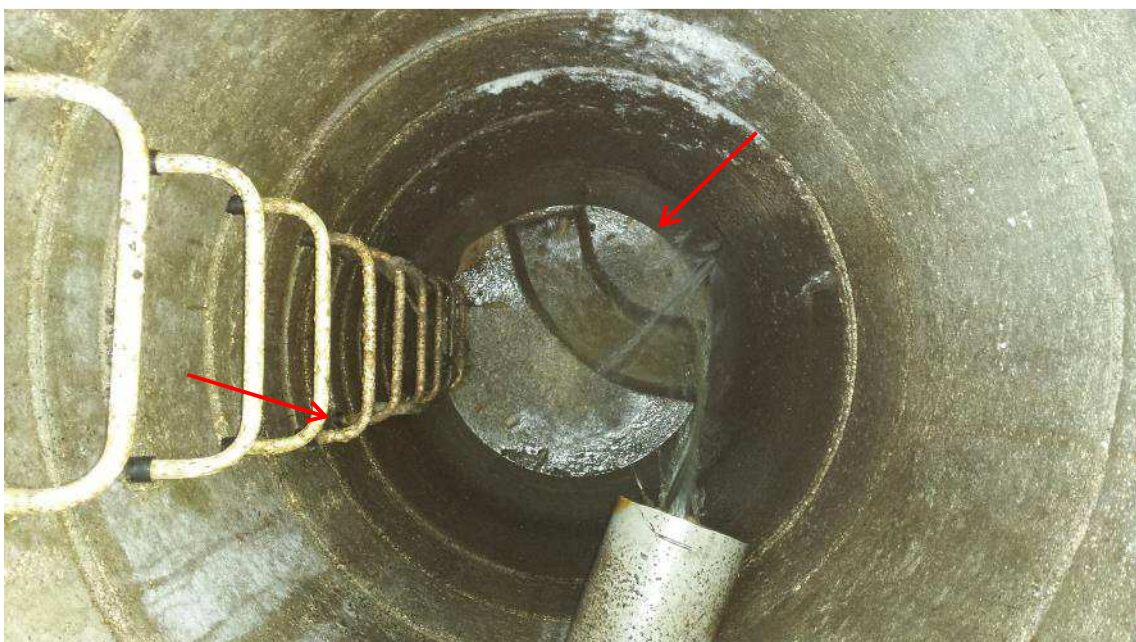
La photo suivante présente des entrées d'eaux très importantes au niveau du regard de jonction des différentes antennes en amont de la station d'épuration (regard R_0) :

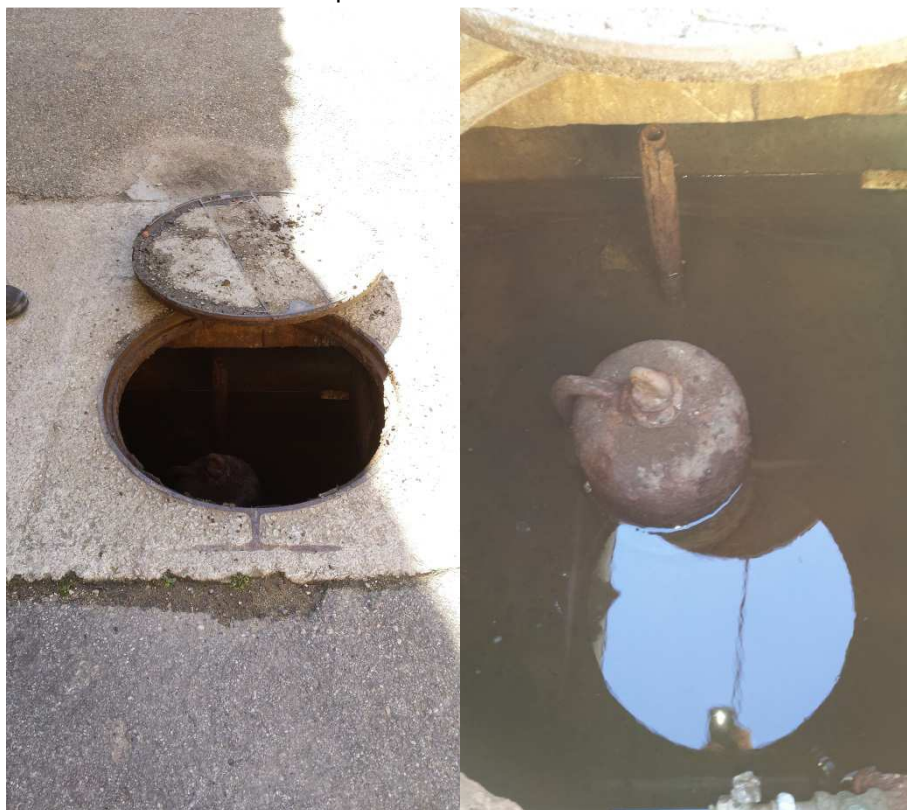
Les photos suivantes donnent un exemple de chasse sur le réseau.

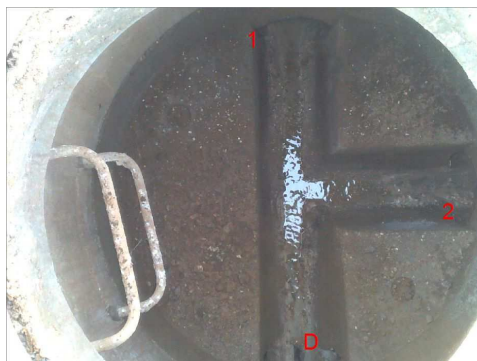
VUE INTERIEUR

Type de tampon:	PLEIN
Etat de tampon:	LEGERE CORROSION
Tampon hermétique:	OUI
Matériaux du regard :	BETON
Présence d'échelons:	OUI
Etat de la cunette:	BON
Etat de la cheminée:	BON
Présence d'ECP :	AUCUN
Présence de dépôt:	AUCUN
Présence de racine:	AUCUN
