VERSION : 2 – 24/04/2015

## SYNDICAT DES TROIS RIVIERES COMMUNE DE SAINT ALBAN D'AY

Diagnostic de fonctionnement et Schéma d'aménagement des ouvrages  
d'assainissement – Actualisation des Zonages d'assainissement

Rapport de phase 1 :  
ANALYSE DE L'EXISTANT – RECUEIL DE DONNEES

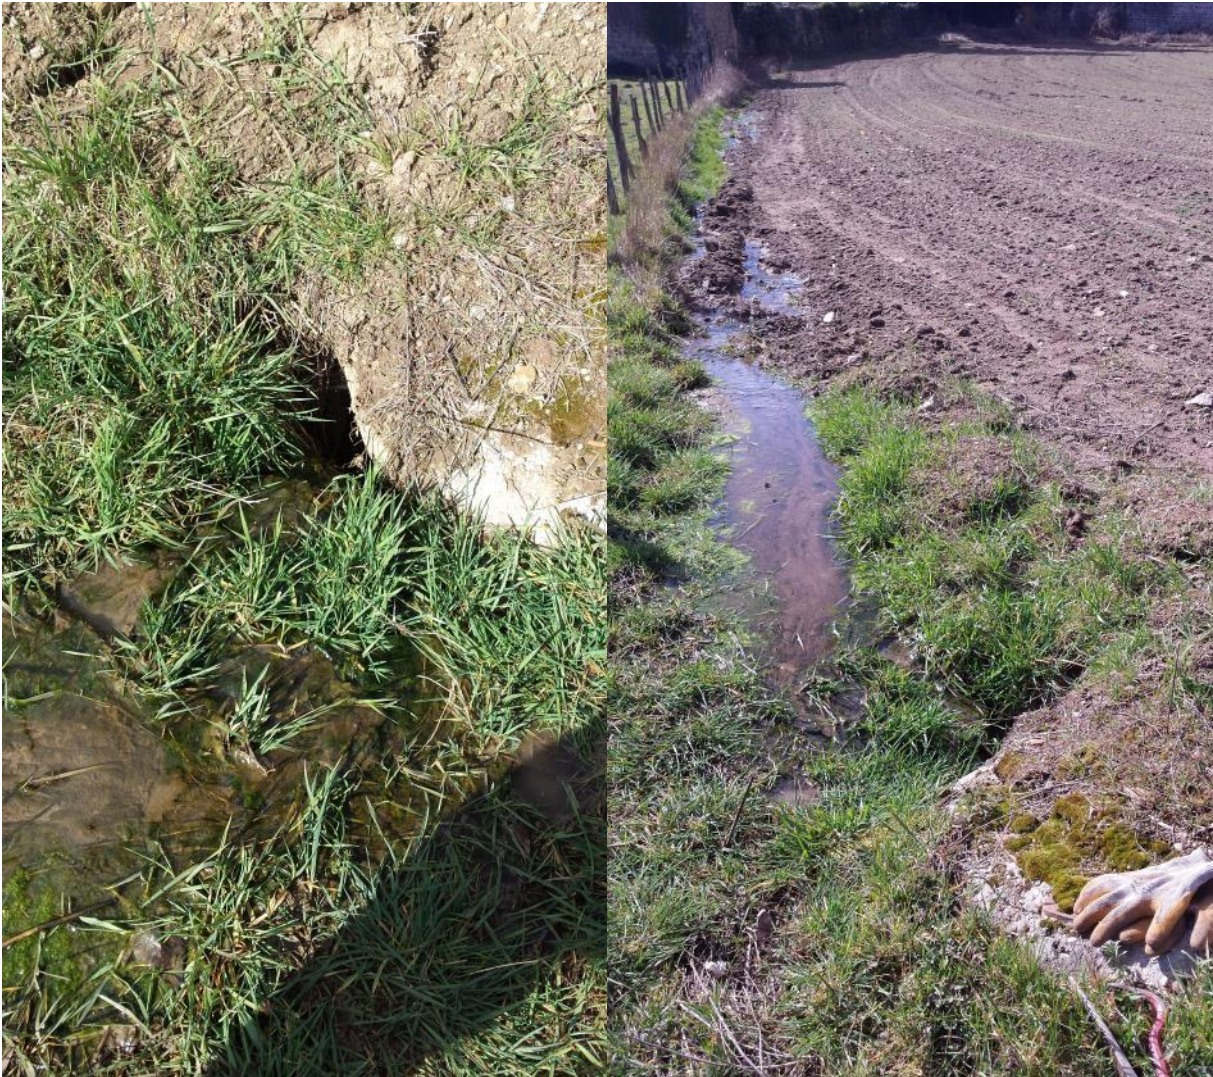
On notera notamment qu'au niveau de l'antenne aval du bourg, entre les regards R369 et R371, certains tampons de regards sont décalés (passage d'une charrue). Ainsi au niveau du regard R370, une entrée importante d'eaux claires se fait par le tampon comme le montre les photos suivantes :

L'origine de l'eau de surface est une résurgence qui pourrait provenir d'une casse sur le réseau Eaux Pluviales (à confirmer).

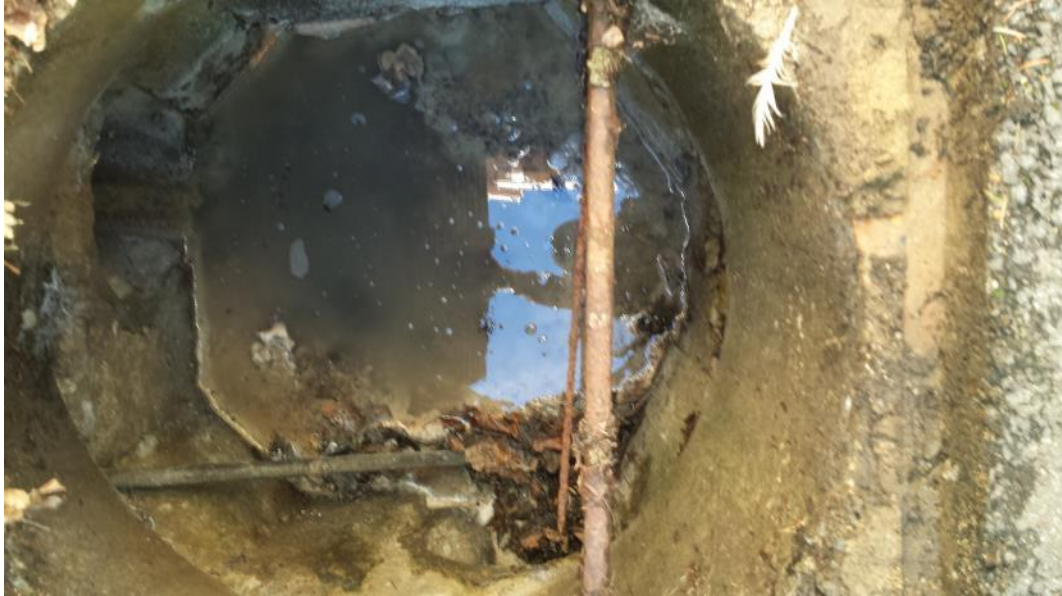
- o Au niveau d'une grille Eaux Pluviales R343 située dans le bourg (village Sud) :

Il semblerait que les apports proviennent d'une habitation. Des tests au colorant pourront être réalisés afin de définir précisément l'origine des Eaux Usées. On notera par ailleurs que des nuisances olfactives ont été constatées par le voisinage.

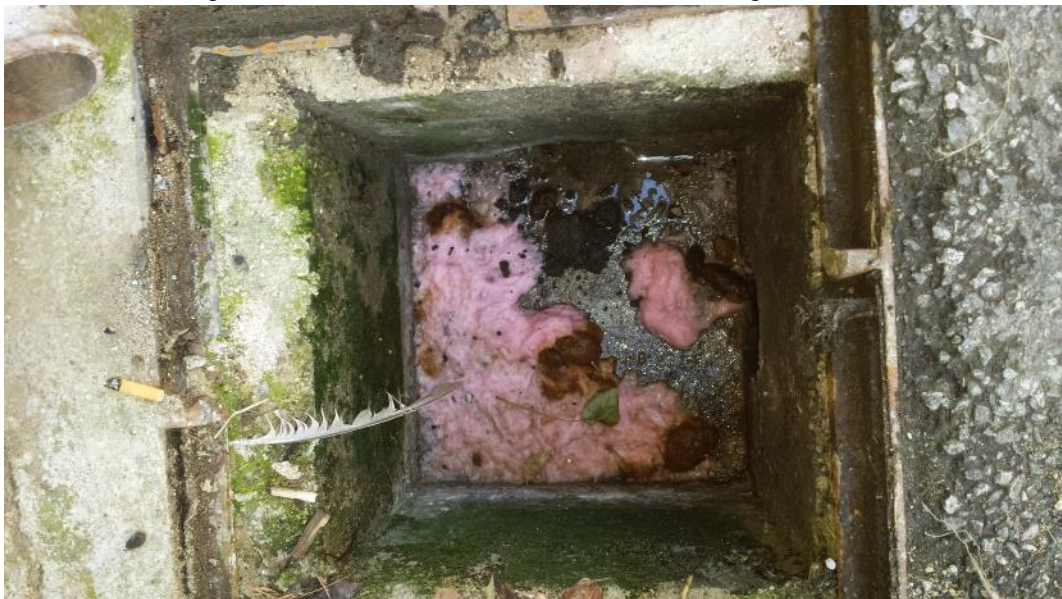
- o Au niveau d'une grille Eaux Pluviales R352 située dans le bourg :

Il semblerait que les apports proviennent d'une habitation. Des tests au colorant pourront être réalisés afin de définir précisément l'origine des Eaux Usées.

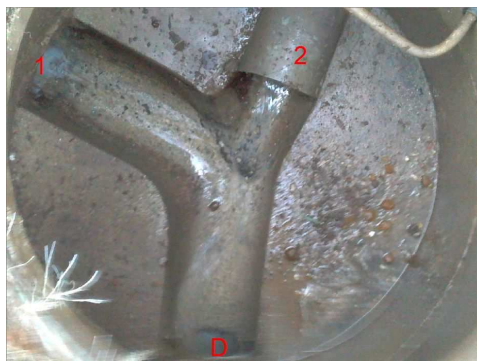
VUE INTERIEUR

Type de tampon: PLEIN  
Etat de tampon: LEGERE CORROSION  
Tampon hermétique: OUI  
Matériaux du regard : BETON  
Présence d'échelons: NON UTILISABLE  
Etat de la cunette: BON  
Etat de la cheminée: BON  
Présence d'ECP : AUCUN  
Présence de dépôt: AUCUN  
Présence de racine: AUCUN

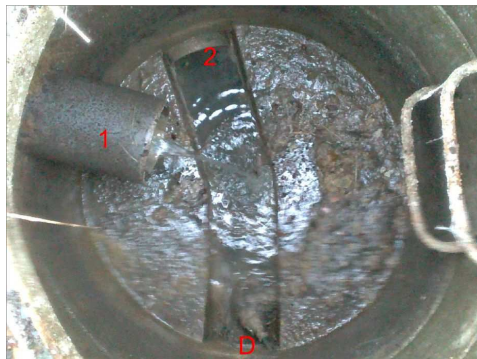
VUE INTERIEUR

Type de tampon: PLEIN  
Etat de tampon: LEGERE CORROSION  
Tampon hermétique: OUI  
Matériaux du regard : BETON  
Présence d'échelons: OUI  
Etat de la cunette: BON  
Etat de la cheminée: BON  
Présence d'ECP : AUCUN  
Présence de dépôt: IMPORTANT  
Présence de racine: AUCUN

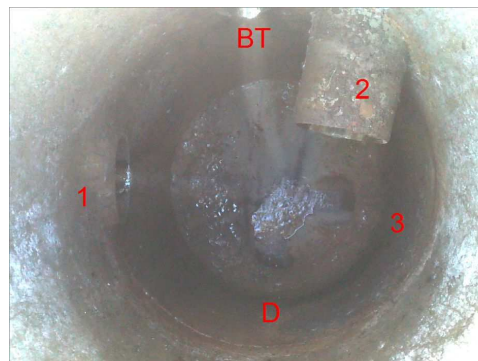
VUE INTERIEUR

Type de tampon: PLEIN  
Etat de tampon: LEGERE CORROSION  
Tampon hermétique: OUI  
Matériaux du regard : BETON  
Présence d'échelons: NON  
Etat de la cunette: MOYEN  
Etat de la cheminée: MOYEN  
Présence d'ECP : AUCUN  
Présence de dépôt: AUCUN  
Présence de racine: AUCUN

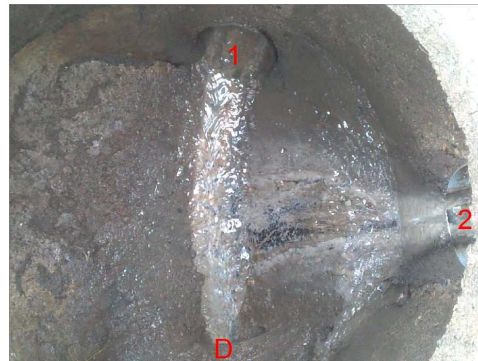
VUE INTERIEUR

Type de tampon: PLEIN  
Etat de tampon: LEGERE CORROSION  
Tampon hermétique: OUI  
Matériaux du regard : BETON  
Présence d'échelons: NON  
Etat de la cunette: MOYEN  
Etat de la cheminée: MOYEN  
Présence d'ECP : AUCUN  
Présence de dépôt: AUCUN  
Présence de racine: MOYEN

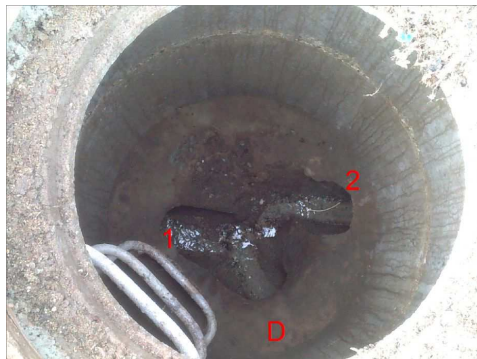
VUE INTERIEUR

Type de tampon: PLEIN  
Etat de tampon: CORROSION AVANCEE  
Tampon hermétique: OUI  
Matériaux du regard :  
Présence d'échelons: OUI  
Etat de la cunette: MOYEN  
Etat de la cheminée: BON  
Présence d'ECP : AUCUN  
Présence de dépôt: AUCUN  
Présence de racine: AUCUN

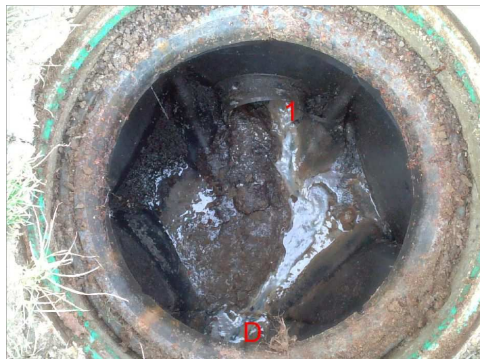
VUE INTERIEUR

Type de tampon: PLEIN  
Etat de tampon: CORROSION AVANCEE  
Tampon hermétique: OUI  
Matériaux du regard : PVC  
Présence d'échelons: NON  
Etat de la cunette: BON  
Etat de la cheminée: BON  
Présence d'ECP : AUCUN  
Présence de dépôt: MOYEN  
Présence de racine: AUCUN

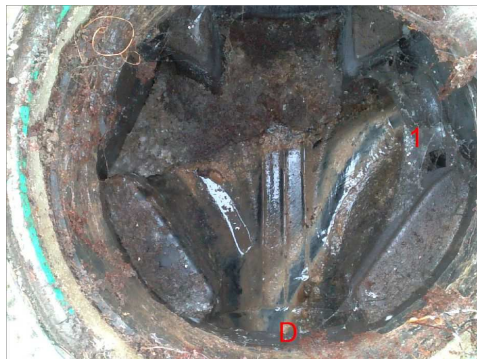
VUE INTERIEUR

Type de tampon: PLEIN  
Etat de tampon: LEGERE CORROSION  
Tampon hermétique: OUI  
Matériaux du regard : PVC  
Présence d'échelons: NON  
Etat de la cunette: BON  
Etat de la cheminée: BON  
Présence d'ECP : AUCUN  
Présence de dépôt: AUCUN  
Présence de racine: AUCUN

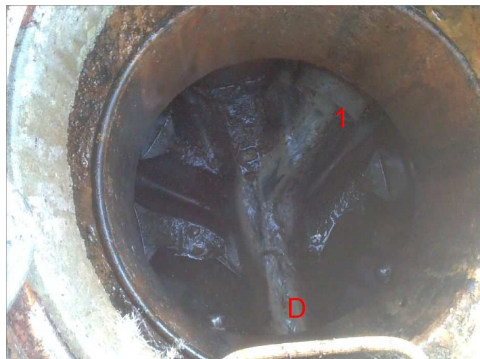
VUE INTERIEUR

Type de tampon: PLEIN  
Etat de tampon: LEGERE CORROSION  
Tampon hermétique: OUI  
Matériaux du regard : PVC  
Présence d'échelons: OUI  
Etat de la cunette: BON  
Etat de la cheminée: BON  
Présence d'ECP : FAIBLE  
Présence de dépôt: AUCUN  
Présence de racine: AUCUN

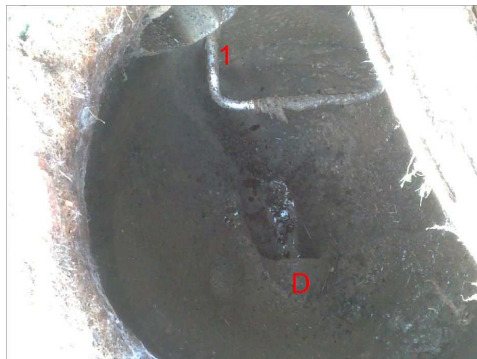
VUE INTERIEUR

Type de tampon: PLEIN  
Etat de tampon: CORROSION AVANCEE  
Tampon hermétique: OUI  
Matériaux du regard : BETON  
Présence d'échelons: OUI  
Etat de la cunette: BON  
Etat de la cheminée: MOYEN  
Présence d'ECP : AUCUN  
Présence de dépôt: FAIBLE  
Présence de racine: AUCUN
