## SYNDICAT DES TROIS RIVIERES COMMUNE DE QUINTENAS

Diagnostic de fonctionnement et Schéma d'aménagement des ouvrages d'assainissement  
– Actualisation des Zonages d'assainissement

Rapport de phase 3 :  
INVESTIGATIONS COMPLEMENTAIRES – TESTS A LA FUMEE ET INSPECTION  
TELEVISEE

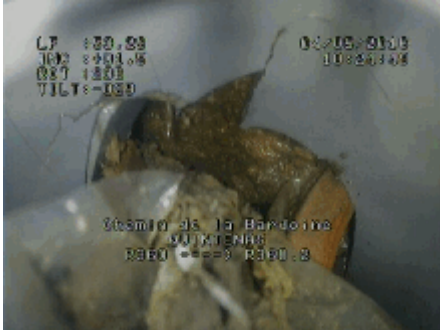
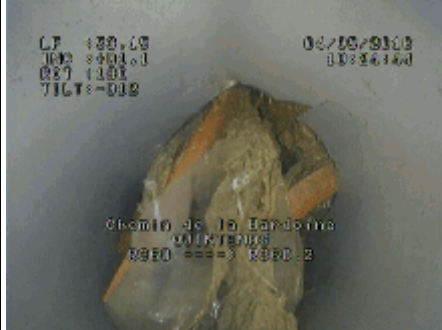
**(BAC) RUPTURE/EFFONDREMENT** 10H -> 3H

(BAC) Rupture/Effondrement Nature:effondrement partiel  
Photo:ML28876.jpg/ML28877.jpg  
Vidéo:00:04:43

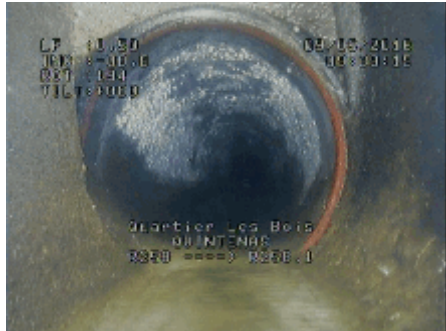
**0,50 m**   **(DBF) INFILTRATION**

(DBF) Infiltration  
Type:suintement  
Processus:par la paroi  
Photo:ML28936.jpg  
Vidéo:00:00:09

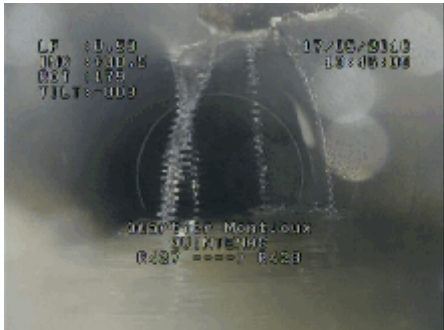
**0,53 m**   **(DBF) INFILTRATION**

(DBF) Infiltration  
Type:écoulement  
Processus:par un espace au-dessus de la banquette  
Photo:ML29267.jpg  
Vidéo:00:03:07

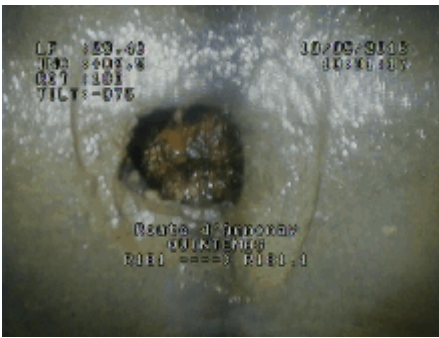
**29,71 m**   **(BAO) SOL VISIBLE PAR LE DÉFAUT**

(BAO) Sol visible par le défaut  
Photo:ML29014.jpg/ML29015.jpg  
Vidéo:00:02:12

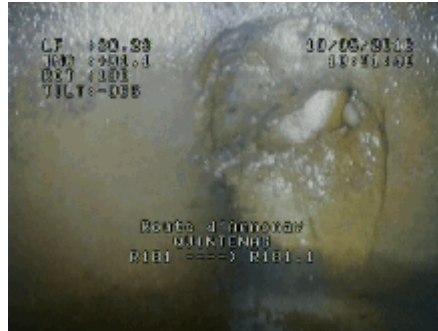
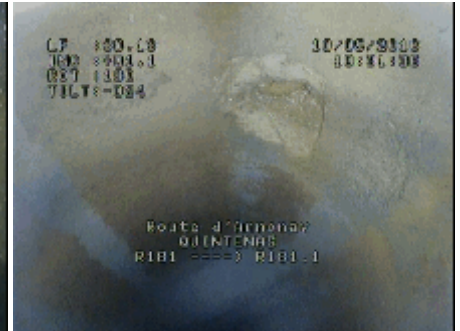
(BAF) Dégradation de surface Type:écaille Cause:abrasion  
Photo:ML29016.jpg/ML29017.jpg  
Vidéo:00:02:22

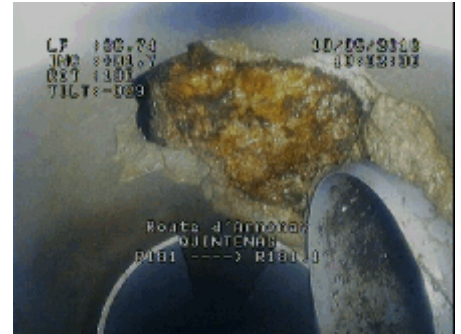
(BAF) Dégradation de surface  
 Type:granulats manquants  
 Cause:autres causes  
 Photo:ML29021.jpg  
 Vidéo:00:03:12

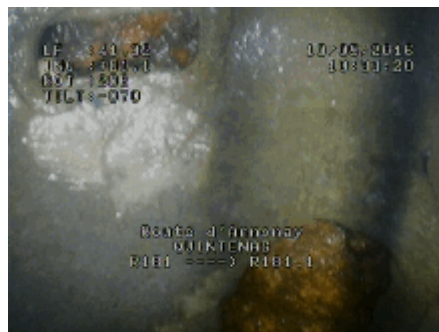
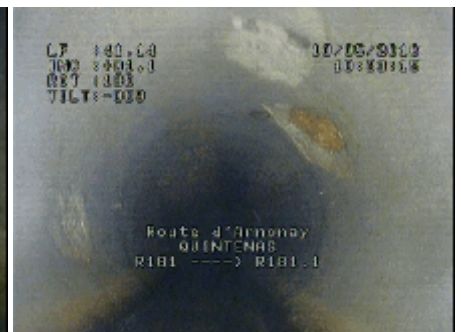
(BAF) Dégradation de surface Type:écaille Cause:abrasion  
 Photo:ML29024.jpg/ML29025.jpg  
 Vidéo:00:04:03

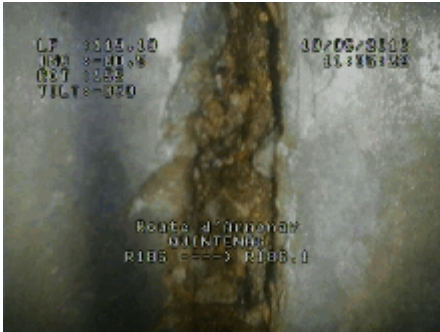
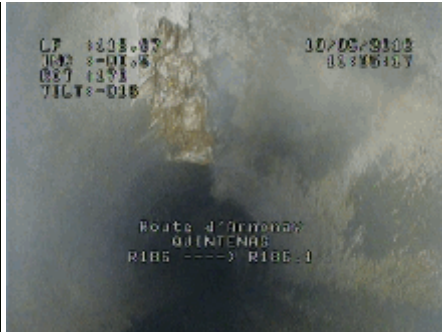
(BAO) Sol visible par le défaut  
Photo:ML29046.jpg/ML29047.jpg  
Vidéo:00:10:46

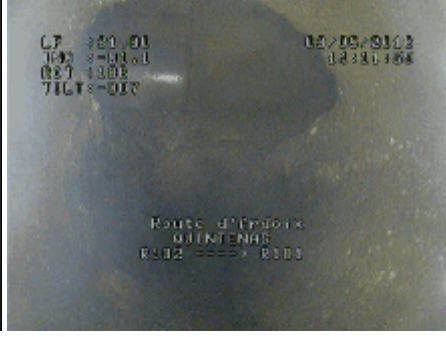
(DBF) INFILTRATION

(DBF) Infiltration  
 Photo:ML28790.jpg  
 Vidéo:00:01:50  
***Le branchement coule en permanence.***

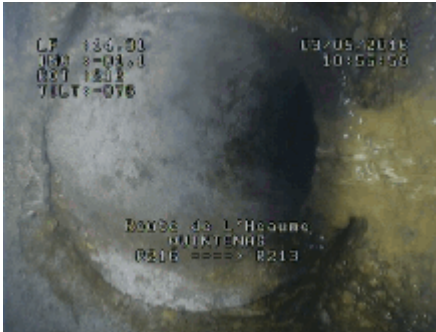
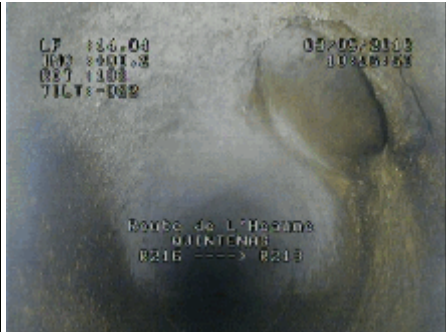
**(BBF) INFILTRATION**

(BBF) Infiltration  
Débit:suintement  
Photo:ML28765.jpg  
Vidéo:00:00:59  
**Le branchement coule en permanence.**

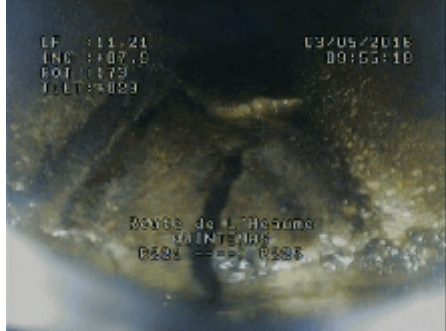
**15,45 m**   **(BAB) FISSURE**

**12H -> 12H**
