## SYNDICAT DES TROIS RIVIERES COMMUNE DE SAINT ALBAN D'AY

Diagnostic de fonctionnement et Schéma d'aménagement des ouvrages  
d'assainissement – Actualisation des Zonages d'assainissement

Rapport de phase 3 :  
INVESTIGATIONS COMPLEMENTAIRES – TESTS A LA FUMEE ET  
INSPECTION TELEVISEE

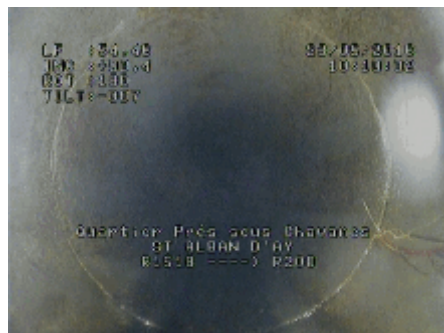
**(BAB) FISSURE**

(BAB) Fissure  
 Nature:fissure ouverte  
 Orientation:circonférentielle  
 Photo:ML29498.jpg  
 Vidéo:00:04:24

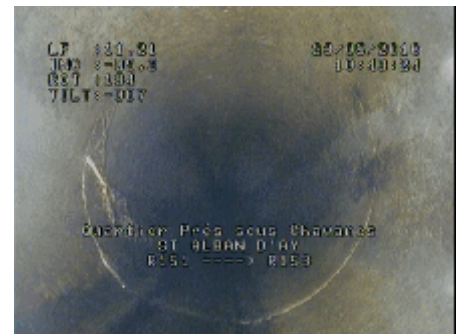
**(BAB) FISSURE**

(BAB) Fissure  
 Nature:fissure ouverte  
 Orientation:circonférentielle  
 Photo:ML29504.jpg  
 Vidéo:00:00:50

1H -&gt; 10H

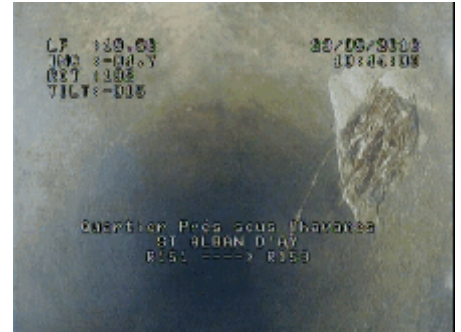
**(BAF) DÉGRADATION DE SURFACE**

(BAF) Dégradation de surface  
 Type:paroi manquante  
 Cause:abrasion  
 Photo:ML29506.jpg  
 Vidéo:00:01:31

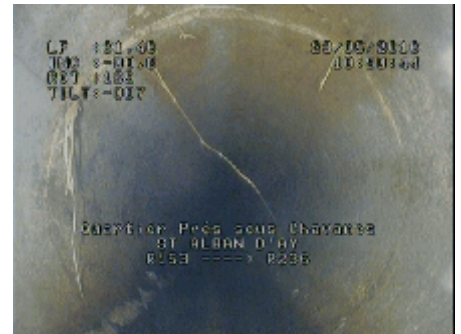
**(BAB) FISSURE**

(BAB) Fissure  
 Nature:fissure ouverte  
 Orientation:circonférentielle  
 Photo:ML29519.jpg  
 Vidéo:00:04:40

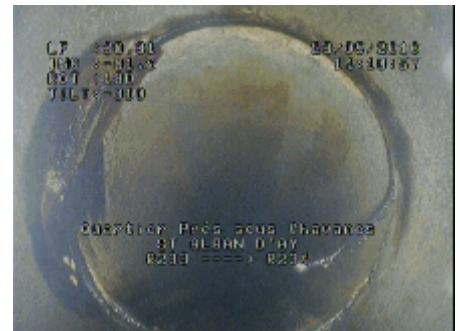
**30,81 m (BBF) INFILTRATION**

(BBF) Infiltration  
Débit:suintement  
Photo:ML29562.jpg  
Vidéo:00:02:03  
**Traces d'Infiltration**

7H -> 11H

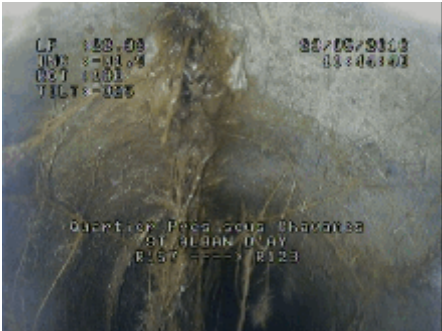
<b>(BBF) INFILTRATION</b> (BBF) Infiltration Débit:goutte à goutte Photo:ML29541.jpg Vidéo:00:01:38

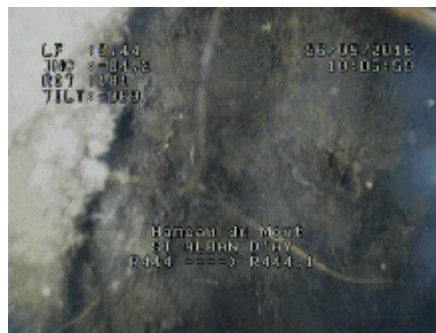
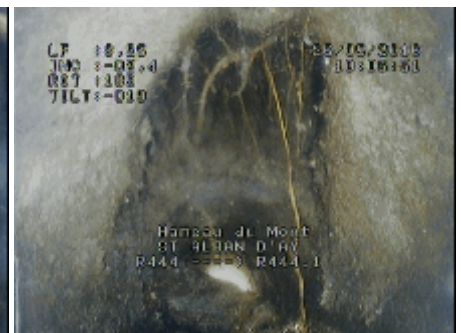
**(BAF) DÉGRADATION DE SURFACE**

(BAF) Dégradation de surface Type:paroi manquante Cause:abrasion  
 Photo:ML29854.jpg/ML29855.jpg  
 Vidéo:00:01:32

11H -&gt; 1H

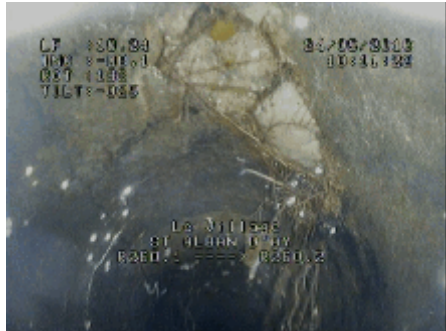
<b>(BAF) DÉGRADATION DE SURFACE</b></p> <p>(BAF) Dégradation de surface Type:granulats manquants Cause:abrasion Photo:ML29637.jpg Vidéo:00:01:10</p>		<p style="text-align: center;">12H -&gt; 2H</p>

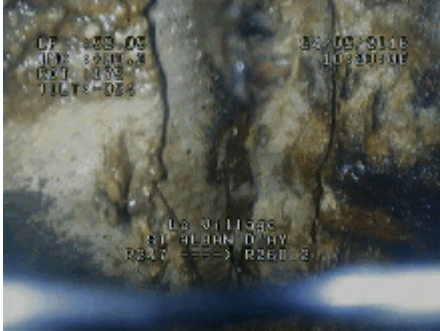
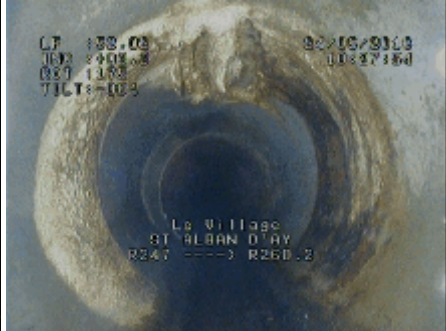
<b>(BBF) INFILTRATION</b> (BBF) Infiltration Débit:suintement Photo:ML29649.jpg/ML29650.jpg Vidéo:00:03:51 <b>Traces d'Infiltration</b>		<b>10H -&gt; 2H</b>

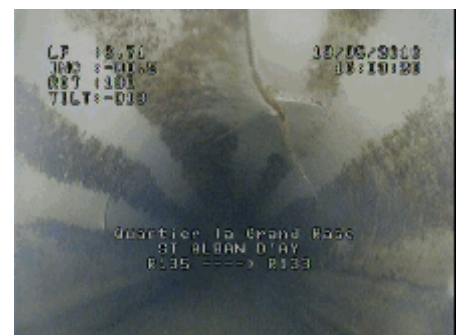
(BAB) Fissure  
 Nature:fissure ouverte  
 Orientation:longitudinale  
 Photo:ML29357.jpg  
 Vidéo:00:00:30

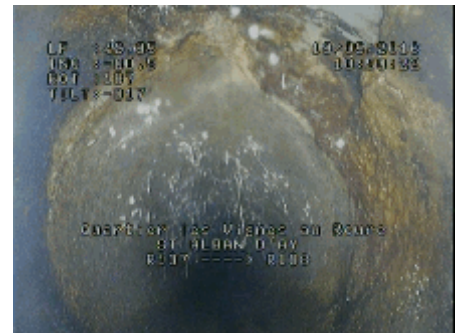
(BBF) Infiltration  
 Débit:suintement  
 Photo:ML29391.jpg  
 Vidéo:00:03:15  
**Traces d'Infiltration**

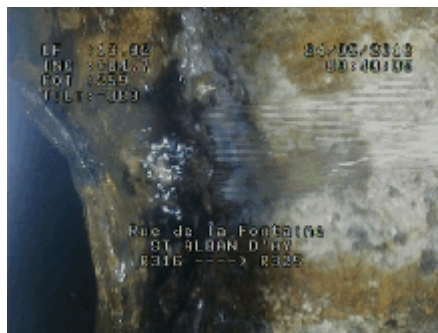
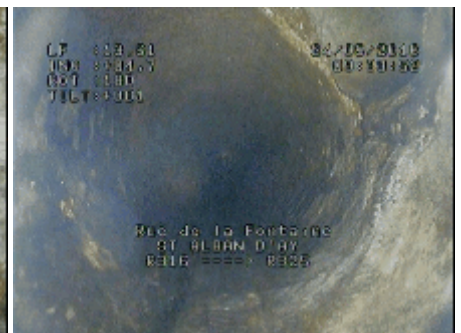
**(BBF) INFILTRATION**

(BBF) Infiltration Débit:écoulement  
 Photo:ML29621.jpg/ML29623.jpg  
 Vidéo:00:02:16

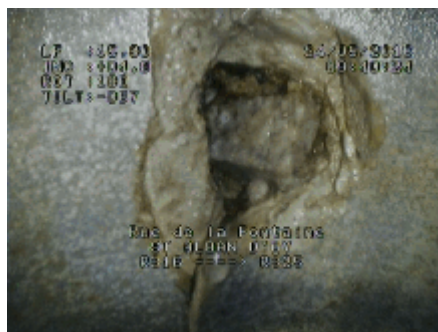
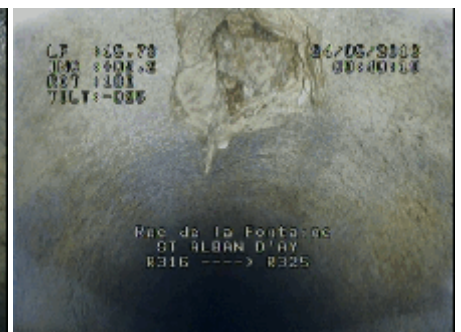
(BAF) Dégradation de surface Type:granulats manquants Cause:abrasion  
 Photo:ML29624.jpg/ML29625.jpg  
 Vidéo:00:02:34

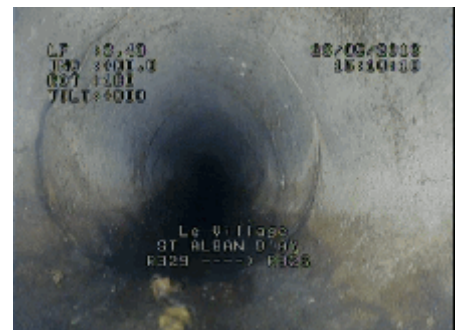
**3,43 m (BAB) FISSURE**

(BAB) Fissure  
Nature:fissure ouverte  
Orientation:circonférentielle  
Photo:ML29968.jpg  
Vidéo:00:00:27
