VERSION : 2 – Décembre 2016

## SYNDICAT DES TROIS RIVIERES COMMUNE DE PEYRAUD

Diagnostic de fonctionnement et Schéma d'aménagement des ouvrages  
d'assainissement – Actualisation des Zonages d'assainissement

Rapport de phase 3 :  
INVESTIGATIONS COMPLEMENTAIRES – TESTS A LA FUMEE ET  
INSPECTION TELEVISEE

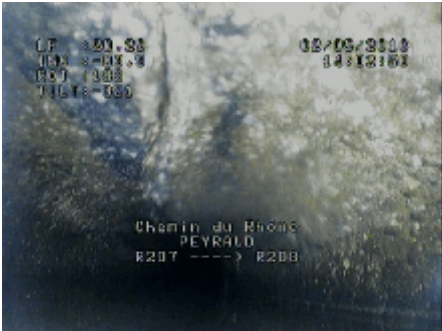
**22,06 m**

(BAB) Fissure  
 Nature:fissure ouverte  
 Orientation:longitudinale  
 Photo:ML28641.jpg  
 Vidéo:00:01:40

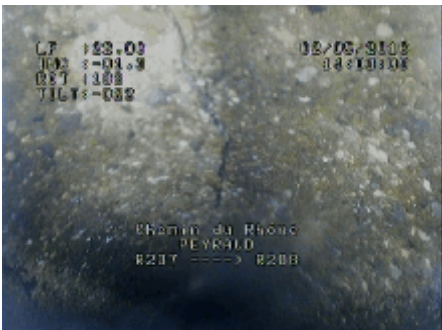
(BCC) Courbure du collecteur  
 Orientation horizontale:vers la gauche  
 Photo:ML28642.jpg  
 Vidéo:00:02:07

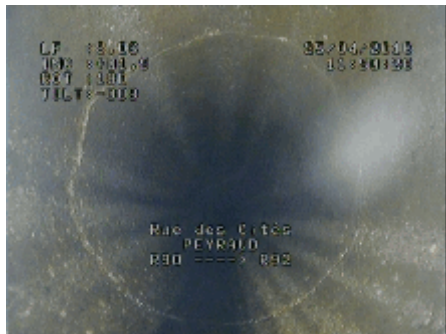
(BAB) Fissure  
 Nature:fissure ouverte  
 Orientation:circconférentielle  
 Photo:ML28348.jpg  
 Vidéo:00:00:51

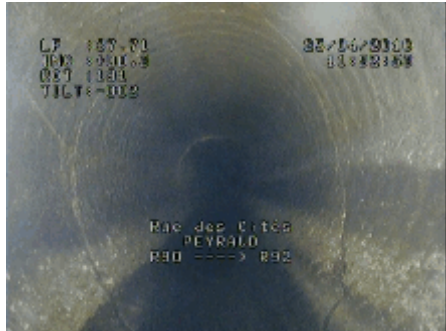
47,30 m

(BAB) Fissure  
 Nature:fissure ouverte  
 Orientation:circonférentielle  
 Photo:ML28354.jpg  
 Vidéo:00:03:18

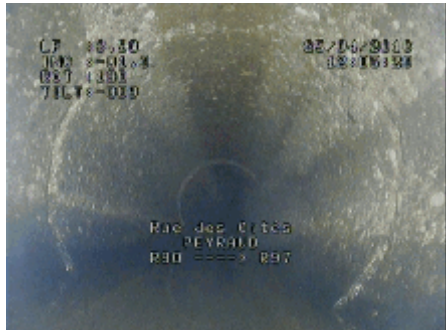
**9,84 m**

(BAB) Fissure  
 Nature:fissure ouverte  
 Orientation:circonférentielle  
 Photo:ML28358.jpg  
 Vidéo:00:00:20

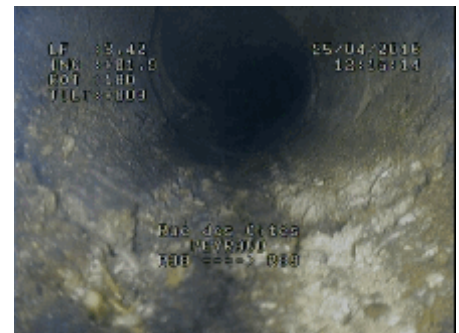
**3,67 m**

(BAF) Dégradation de surface  
Type:rugosité accrue  
Cause:abrasion  
Photo:ML28371.jpg  
Vidéo:00:00:32

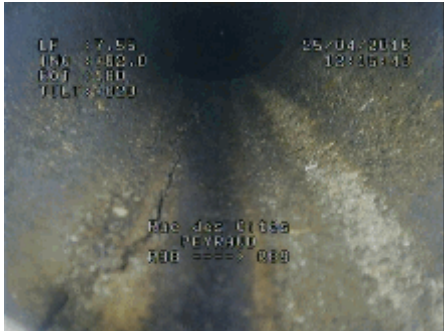
(BAB) Fissure  
 Nature:fissure ouverte  
 Orientation:longitudinale  
 Photo:ML28374.jpg  
 Vidéo:00:01:02

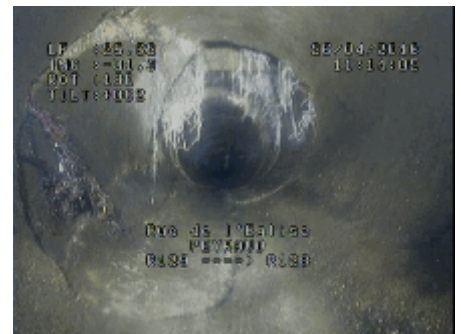
(BBA) Racines  
 Type:radicelles  
 Photo:ML28495.jpg  
 Vidéo:00:01:58

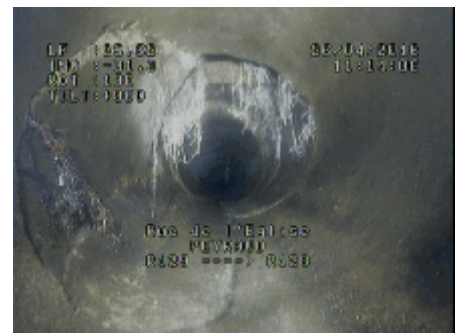
(BAB) Fissure  
 Nature:fissure ouverte  
 Orientation:circonférentielle  
 Photo:ML28496.jpg  
 Vidéo:00:02:00

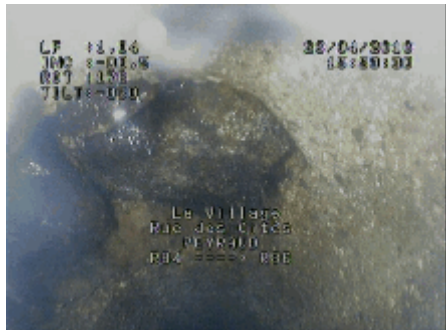
(BBF) Infiltration  
 Débit:goutte à goutte  
 Photo:ML28555.jpg  
 Vidéo:00:00:16

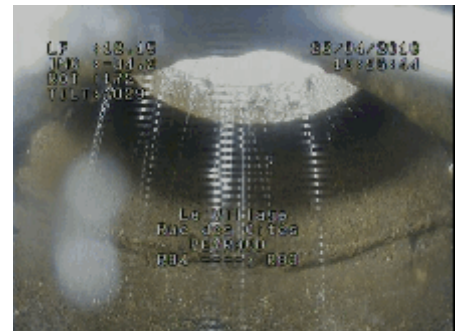
**(DBF) INFILTRATION**

(DBF) Infiltration  
 Type:écoulement  
 Processus:par la paroi  
 Photo:ML28552.jpg  
 Vidéo:00:01:20
