## COMMUNE DE QUINTENAS

Etude diagnostique du réseau d'assainissement

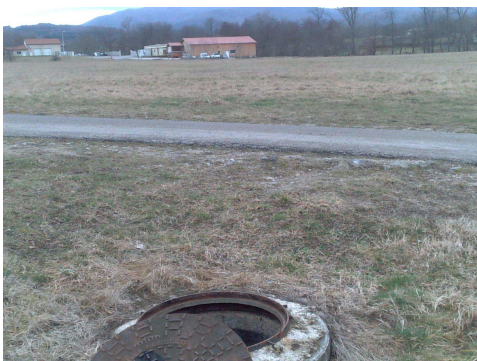
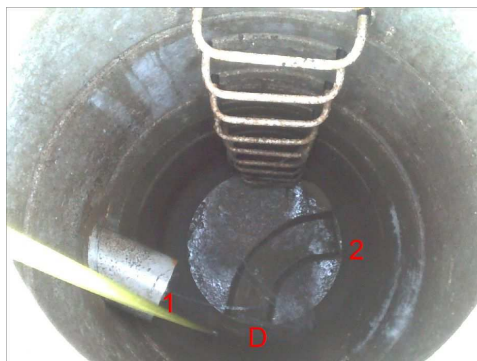
Numéro du regard : **R\_0**

Type de tampon:	PLEIN
Etat de tampon:	BON
Tampon hermétique:	OUI
Matériaux du regard :	BETON
Présence d'échelons:	OUI
Etat de la cunette:	BON
Etat de la cheminée:	MAUVAIS
Présence d'ECP :	IMPORTANT
Présence de dépôt:	AUCUN
Présence de racine:	AUCUN

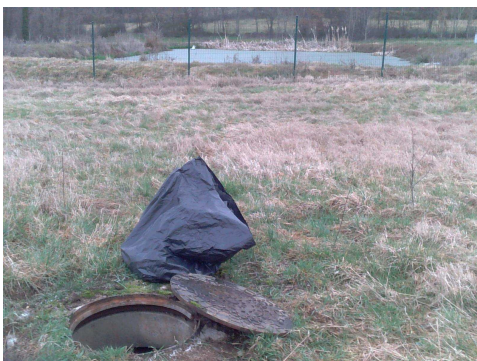
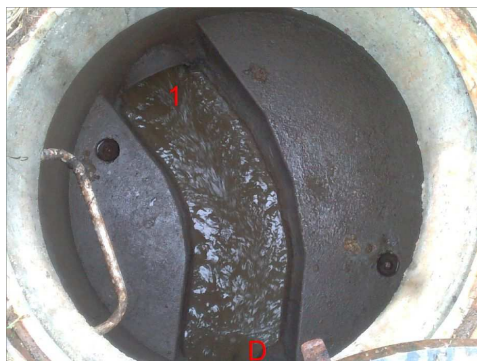
Numéro du regard : **R\_1**

Type de tampon: PLEIN  
Etat de tampon: BON  
Tampon hermétique: OUI  
Matériaux du regard : BETON  
Présence d'échelons: NON  
Etat de la cunette: BON  
Etat de la cheminée: BON  
Présence d'ECP : AUCUN  
Présence de dépôt: AUCUN  
Présence de racine: AUCUN

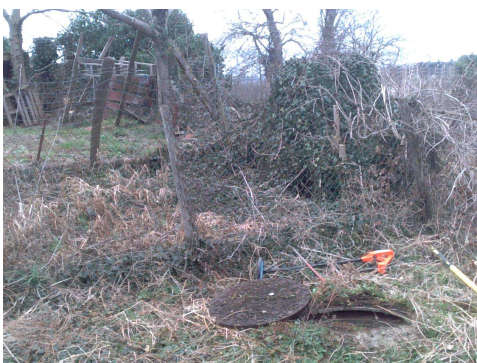
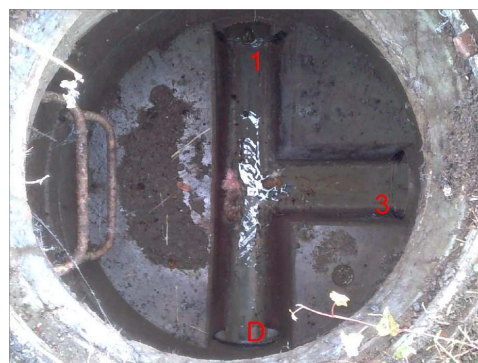
Numéro du regard : **R\_5**

Type de tampon: PLEIN  
Etat de tampon: BON  
Tampon hermétique: OUI  
Matériaux du regard : BETON  
Présence d'échelons: OUI  
Etat de la cunette: BON  
Etat de la cheminée: BON  
Présence d'ECP : AUCUN  
Présence de dépôt: FAIBLE  
Présence de racine: AUCUN

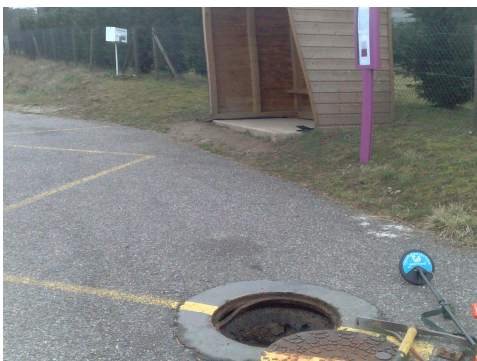
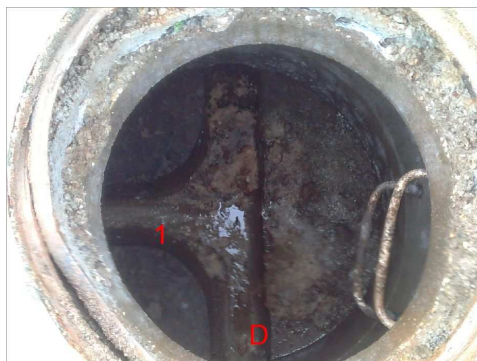
Numéro du regard : **R\_18**

Type de tampon: PLEIN

Etat de tampon: BON

Tampon hermétique: OUI

Matériaux du regard : BETON

Présence d'échelons: OUI

Etat de la cunette: BON

Etat de la cheminée: BON

Présence d'ECP : AUCUN

Présence de dépôt: FAIBLE

Présence de racine: AUCUN

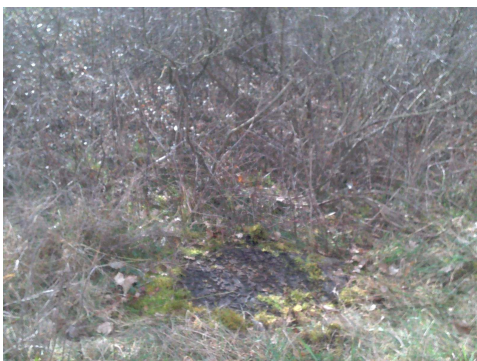
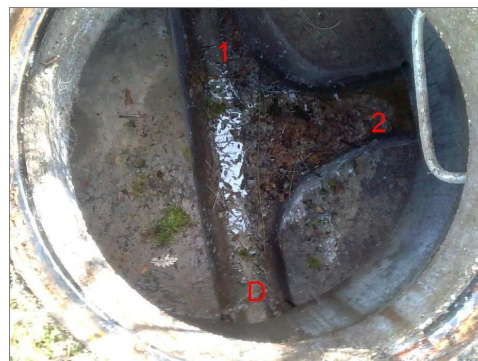
Numéro du regard : **R\_24**

Etat de la cunette: MOYEN

Etat de la cheminée: MOYEN

Présence de dépôt: MOYEN

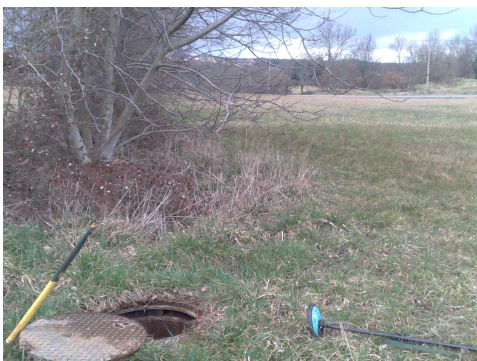
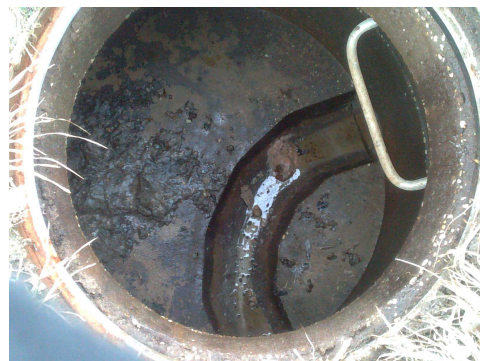
Numéro du regard : **R\_33**

Type de tampon: PLEIN  
Etat de tampon: BON  
Tampon hermétique: OUI  
Matériaux du regard : BETON  
Présence d'échelons: OUI  
Etat de la cunette: BON  
Etat de la cheminée: BON  
Présence d'ECP : AUCUN  
Présence de dépôt: AUCUN  
Présence de racine: AUCUN

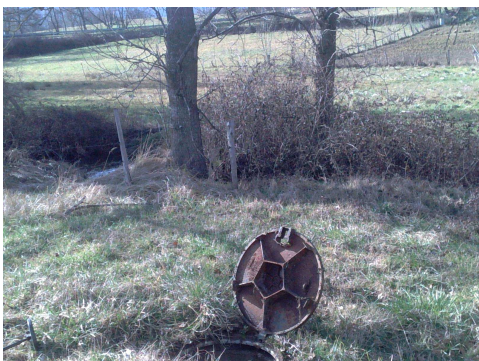
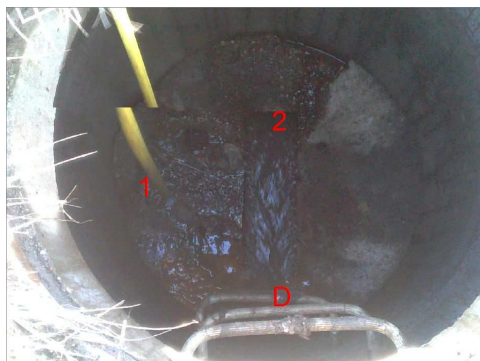
Numéro du regard : **R\_49**

Etat de la cunette: MOYEN

Présence d'ECP : MOYEN

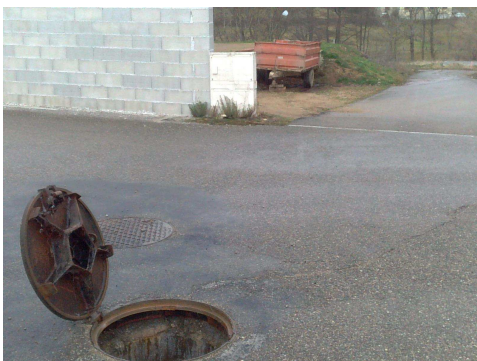
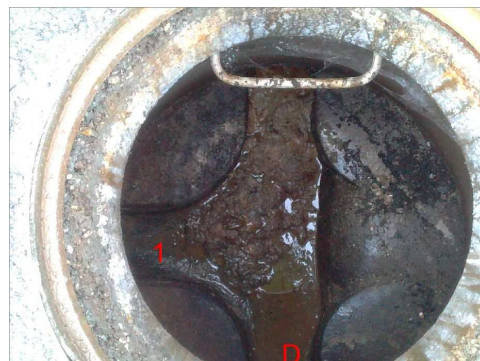
Numéro du regard : **R\_56**

Type de tampon: PLEIN  
Etat de tampon: BON  
Tampon hermétique: OUI  
Matériaux du regard : BETON  
Présence d'échelons: OUI  
Etat de la cunette: BON  
Etat de la cheminée: BON  
Présence d'ECP : AUCUN  
Présence de dépôt: MOYEN  
Présence de racine: AUCUN

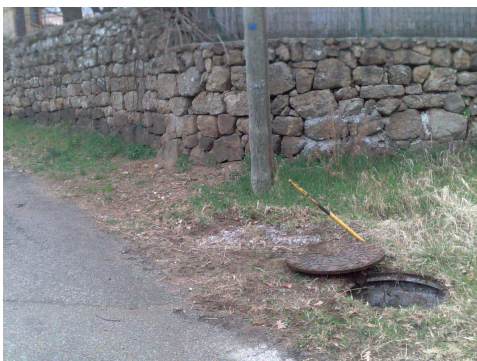
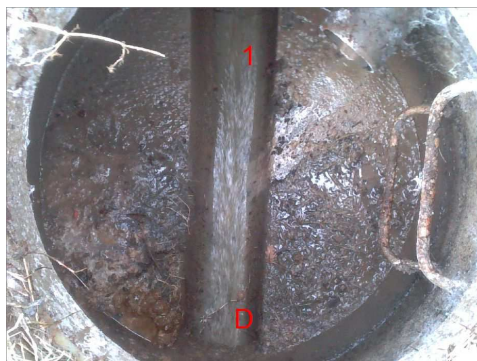
Numéro du regard : **R\_64**

Type de tampon:	PLEIN
Etat de tampon:	LEGERE CORROSION
Tampon hermétique:	OUI
Matériaux du regard :	BETON
Présence d'échelons:	OUI
Etat de la cunette:	BON
Etat de la cheminée:	BON
Présence d'ECP :	AUCUN
Présence de dépôt:	AUCUN
Présence de racine:	AUCUN

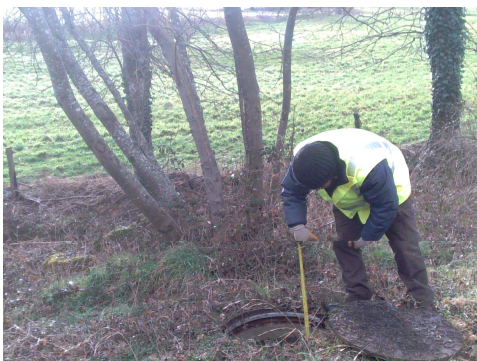
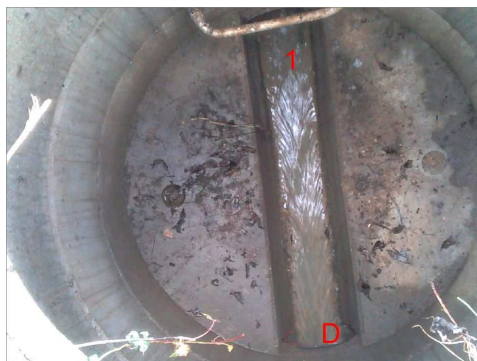
Numéro du regard : **R\_67**

Type de tampon: PLEIN  
Etat de tampon: BON  
Tampon hermétique: OUI  
Matériaux du regard : BETON  
Présence d'échelons: OUI  
Etat de la cunette: BON  
Etat de la cheminée: BON  
Présence d'ECP : AUCUN  
Présence de dépôt: AUCUN  
Présence de racine: AUCUN

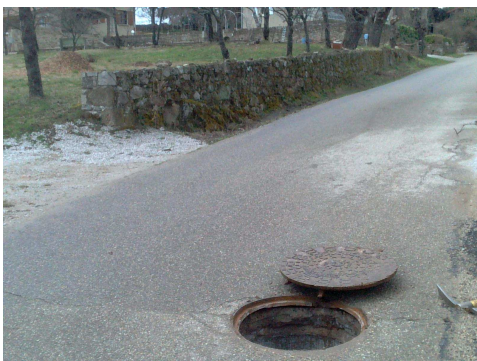
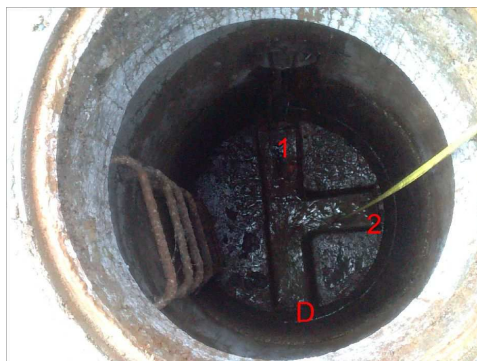
Numéro du regard : **R\_79**

Type de tampon:	PLEIN
Etat de tampon:	LEGERE CORROSION
Tampon hermétique:	OUI
Matériaux du regard :	BETON
Présence d'échelons:	OUI
Etat de la cunette:	BON
Etat de la cheminée:	MOYEN
Présence d'ECP :	AUCUN
Présence de dépôt:	AUCUN
Présence de racine:	FAIBLE

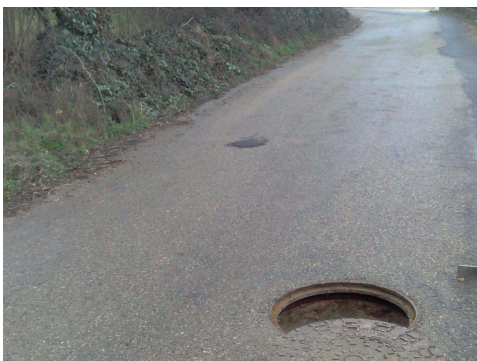
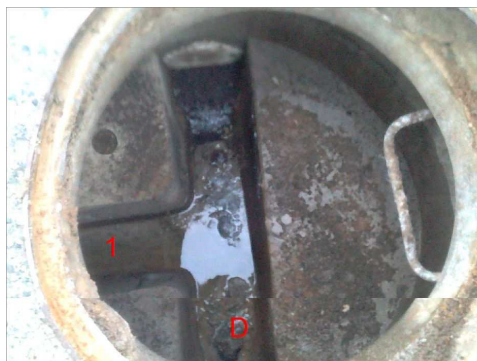
Numéro du regard : **R\_83**

Type de tampon:	PLEIN
Etat de tampon:	BON
Tampon hermétique:	OUI
Matériaux du regard :	BETON
Présence d'échelons:	OUI
Etat de la cunette:	BON
Etat de la cheminée:	BON
Présence d'ECP :	AUCUN
Présence de dépôt:	FAIBLE
Présence de racine:	AUCUN

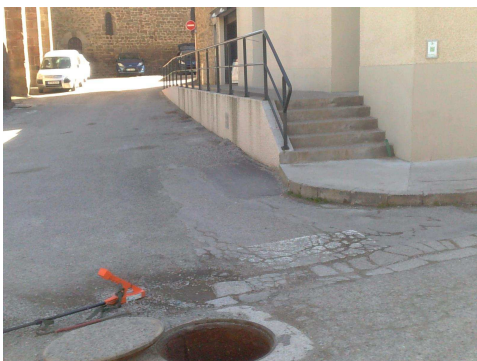
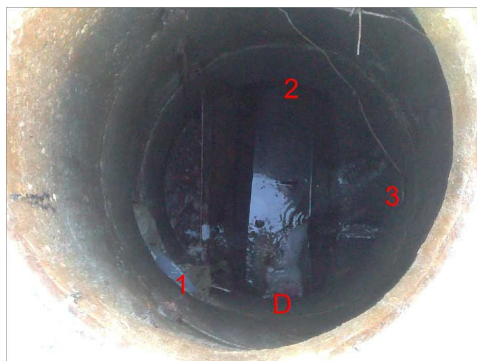
Type de tampon:	PLEIN
Etat de tampon:	BON
Tampon hermétique:	OUI
Matériaux du regard :	BETON
Présence d'échelons:	NON UTILISABLE
Etat de la cunette:	BON
Etat de la cheminée:	BON
Présence d'ECP :	AUCUN
Présence de dépôt:	AUCUN
Présence de racine:	AUCUN

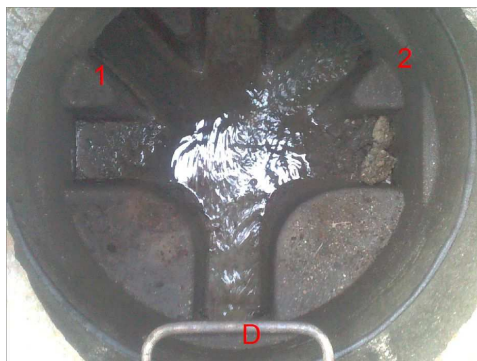
Type de tampon: PLEIN  
Etat de tampon: CORROSION AVANCEE  
Tampon hermétique: OUI  
Matériaux du regard : BETON  
Présence d'échelons: OUI  
Etat de la cunette: BON  
Etat de la cheminée: BON  
Présence d'ECP : AUCUN  
Présence de dépôt: FAIBLE  
Présence de racine: AUCUN

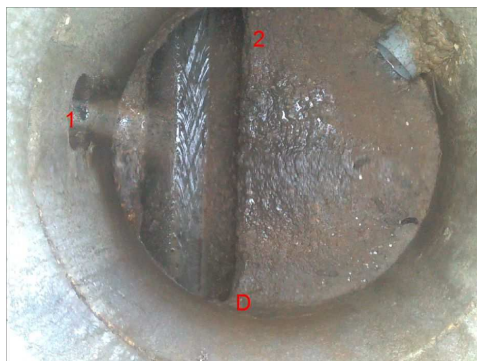
Type de tampon:	PLEIN
Etat de tampon:	LEGERE CORROSION
Tampon hermétique:	OUI
Matériaux du regard :	BETON
Présence d'échelons:	NON
Etat de la cunette:	MOYEN
Etat de la cheminée:	MOYEN
Présence d'ECP :	AUCUN
Présence de dépôt:	FAIBLE
Présence de racine:	AUCUN

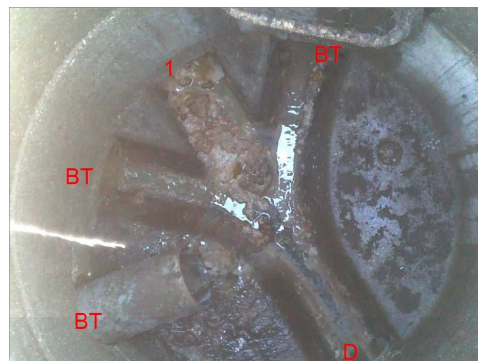
Type de tampon: PLEIN  
Etat de tampon: LEGERE CORROSION  
Tampon hermétique: OUI  
Matériaux du regard : BETON  
Présence d'échelons: OUI  
Etat de la cunette: BON  
Etat de la cheminée: BON  
Présence d'ECP : AUCUN  
Présence de dépôt: FAIBLE  
Présence de racine: AUCUN

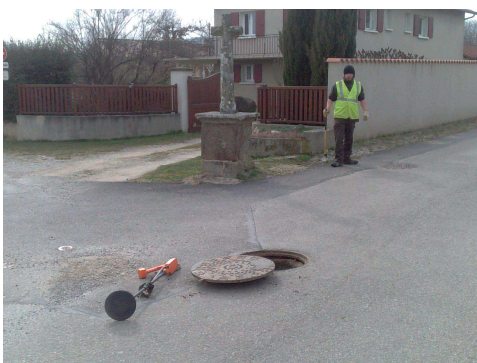
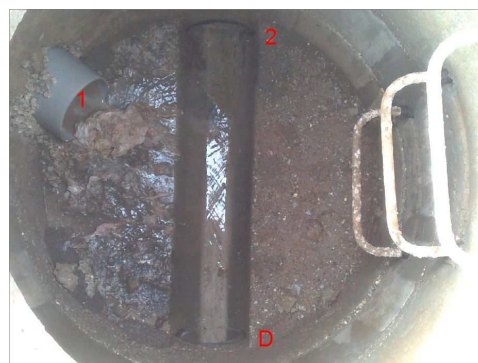
Type de tampon: PLEIN  
Etat de tampon: LEGERE CORROSION  
Tampon hermétique: OUI  
Matériaux du regard : BETON  
Présence d'échelons: OUI  
Etat de la cunette: BON  
Etat de la cheminée: MOYEN  
Présence d'ECP : AUCUN  
Présence de dépôt: FAIBLE  
Présence de racine: AUCUN

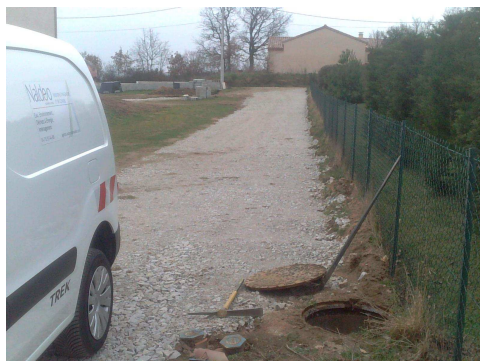
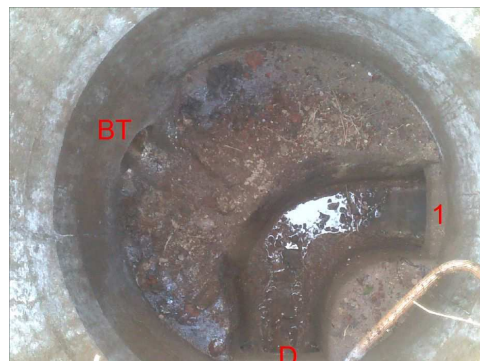
Type de tampon: PLEIN  
Etat de tampon: BON  
Tampon hermétique: OUI  
Matériaux du regard : BETON  
Présence d'échelons: OUI  
Etat de la cunette: BON  
Etat de la cheminée: BON  
Présence d'ECP : AUCUN  
Présence de dépôt: AUCUN  
Présence de racine: AUCUN

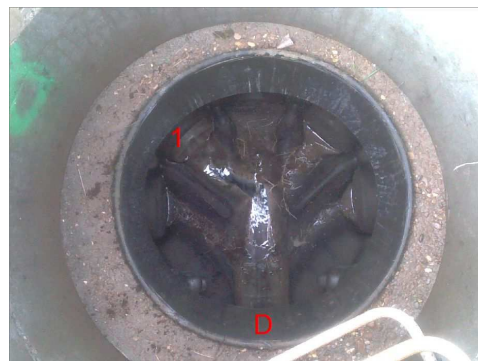
Type de tampon: PLEIN  
Etat de tampon: BON  
Tampon hermétique: OUI  
Matériaux du regard : PVC  
Présence d'échelons: NON  
Etat de la cunette: BON  
Etat de la cheminée: BON  
Présence d'ECP : AUCUN  
Présence de dépôt: AUCUN  
Présence de racine: AUCUN
