COMMUNE DE SAINT ALBAN D AY

Etude diagnostique du réseau d'assainissement

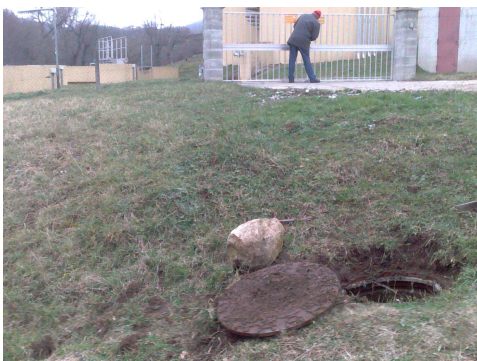
Numéro du regard : **R\_0**

Type de tampon: PLEIN  
Etat de tampon: LEGERE CORROSION  
Tampon hermétique: OUI  
Matériaux du regard : BETON  
Présence d'échelons: NON UTILISABLE  
Etat de la cunette: BON  
Etat de la cheminée: BON  
Présence d'ECP : AUCUN  
Présence de dépôt: AUCUN  
Présence de racine: AUCUN

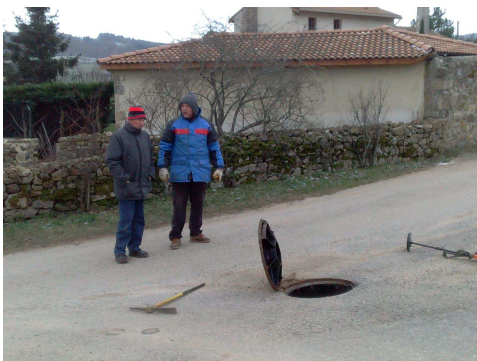
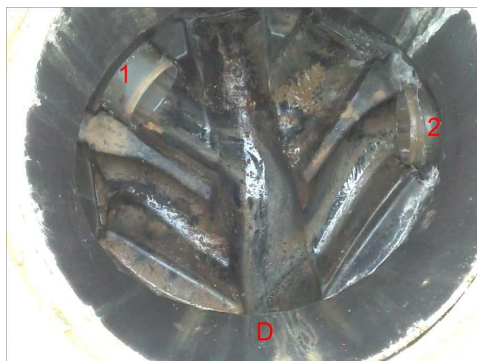
Type de tampon: PLEIN  
Etat de tampon: BON  
Tampon hermétique: OUI  
Matériaux du regard : PVC  
Présence d'échelons: NON  
Etat de la cunette: BON  
Etat de la cheminée: BON  
Présence d'ECP : AUCUN  
Présence de dépôt: AUCUN  
Présence de racine: AUCUN

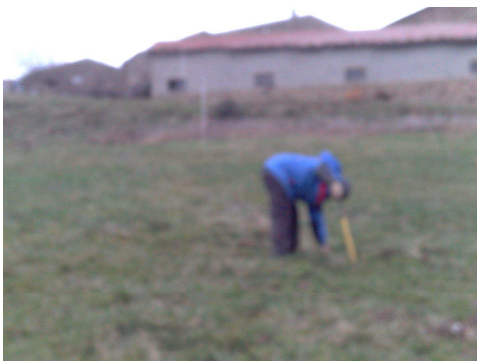
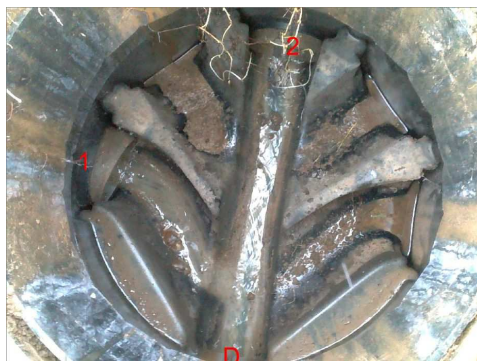
Numéro du regard : **R\_11**

Présence de racine: FAIBLE

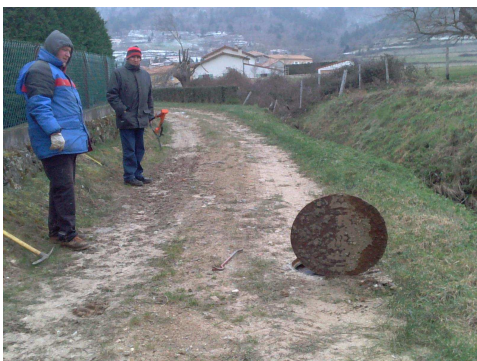
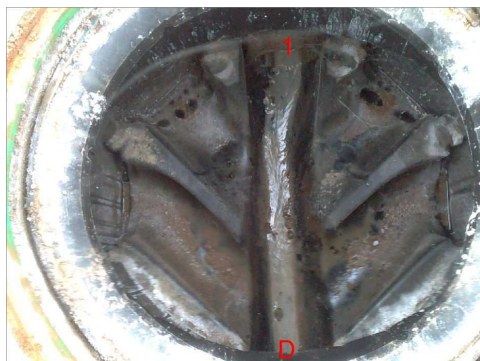
Type de tampon: PLEIN  
Etat de tampon: BON  
Tampon hermétique: OUI  
Matériaux du regard : PVC  
Présence d'échelons: NON  
Etat de la cunette: BON  
Etat de la cheminée: BON  
Présence d'ECP : AUCUN  
Présence de dépôt: AUCUN  
Présence de racine: AUCUN

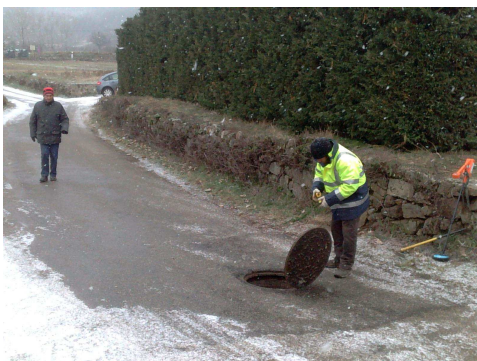
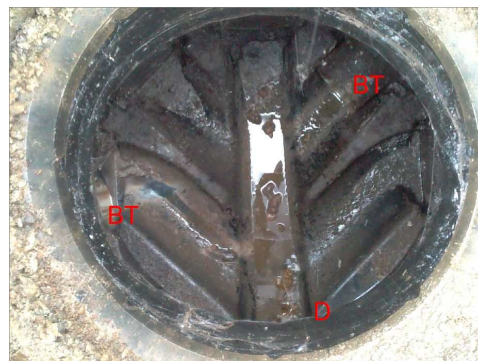
Présence de dépôt: FAIBLE

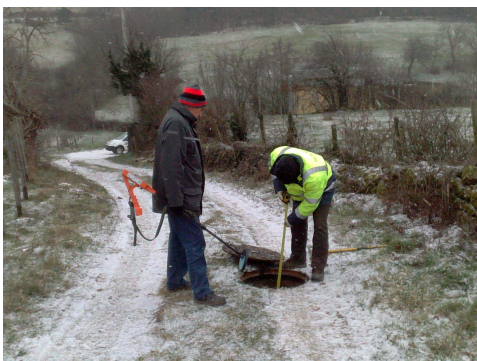
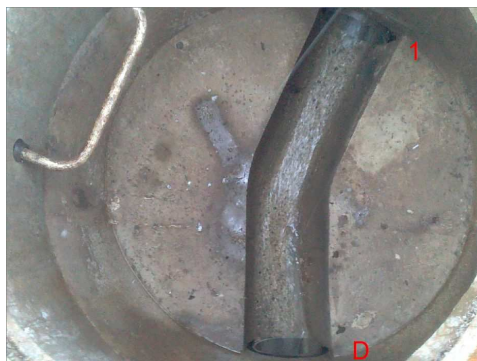
Numéro du regard : **R\_43**

Type de tampon: PLEIN

Etat de tampon: BON

Tampon hermétique: OUI

Matériaux du regard : BETON

Présence d'échelons: OUI

Etat de la cunette: BON

Etat de la cheminée: BON

Présence d'ECP : AUCUN

Présence de dépôt: AUCUN

Présence de racine: AUCUN

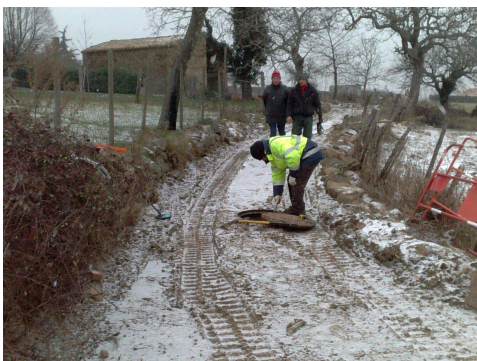
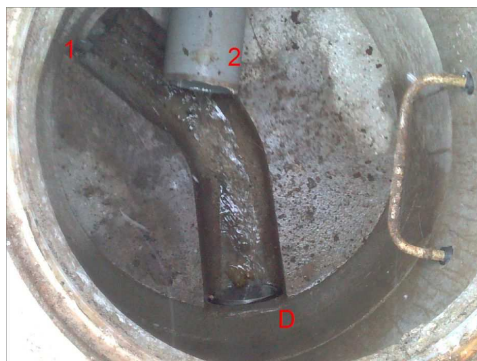
Type de tampon: PLEIN  
 Etat de tampon: BON  
 Tampon hermétique: OUI  
 Matériaux du regard : BETON  
 Présence d'échelons: OUI  
 Etat de la cunette: BON  
 Etat de la cheminée: BON  
 Présence d'ECP : AUCUN  
 Présence de dépôt: AUCUN  
 Présence de racine: AUCUN

remarque : BIENTOT SUPPRIMER

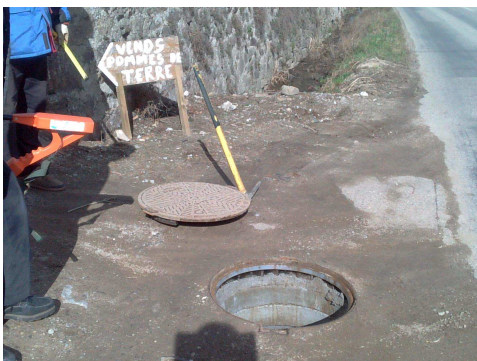
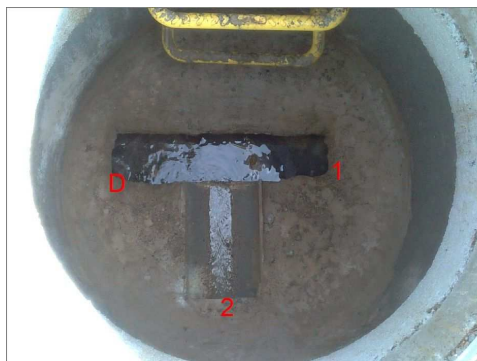
Présence de dépôt: MOYEN

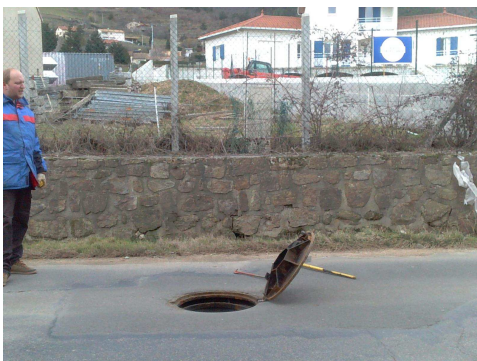
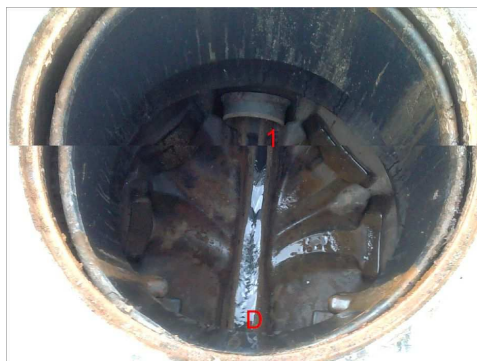
Numéro du regard : **R\_65**

Type de tampon:	PLEIN
Etat de tampon:	BON
Tampon hermétique:	OUI
Matériaux du regard :	PVC
Présence d'échelons:	NON
Etat de la cunette:	BON
Etat de la cheminée:	BON
Présence d'ECP :	FAIBLE
Présence de dépôt:	AUCUN
Présence de racine:	AUCUN

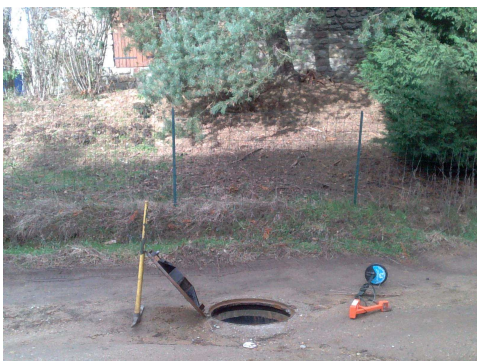
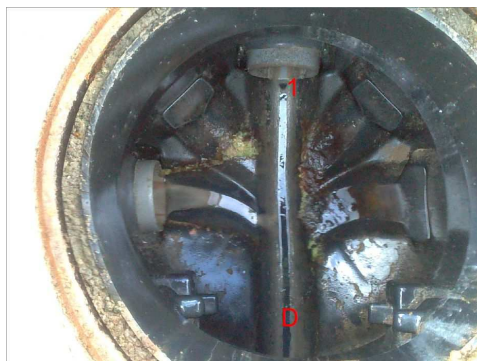
Type de tampon: PLEIN  
Etat de tampon: BON  
Tampon hermétique: OUI  
Matériaux du regard : PVC  
Présence d'échelons: NON  
Etat de la cunette: BON  
Etat de la cheminée: BON  
Présence d'ECP : AUCUN  
Présence de dépôt: FAIBLE  
Présence de racine: AUCUN

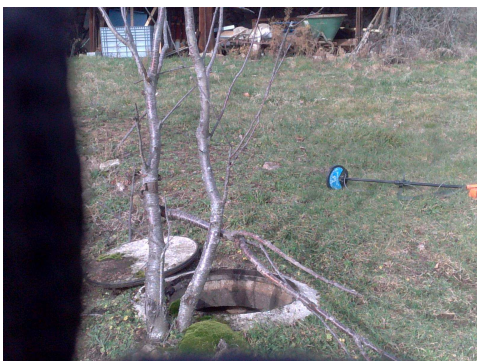
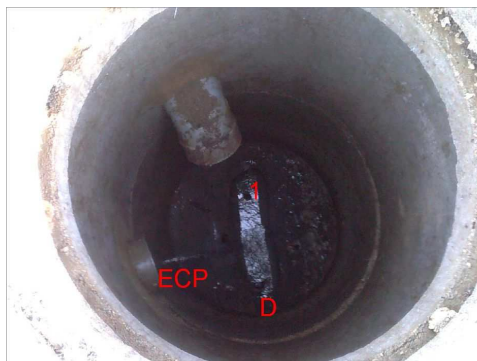
Type de tampon: PLEIN  
Etat de tampon: BON  
Tampon hermétique: OUI  
Matériaux du regard : BETON  
Présence d'échelons: NON  
Etat de la cunette: BON  
Etat de la cheminée: BON  
Présence d'ECP : AUCUN  
Présence de dépôt: FAIBLE  
Présence de racine: AUCUN

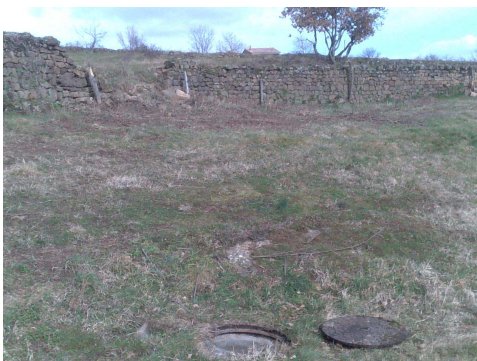
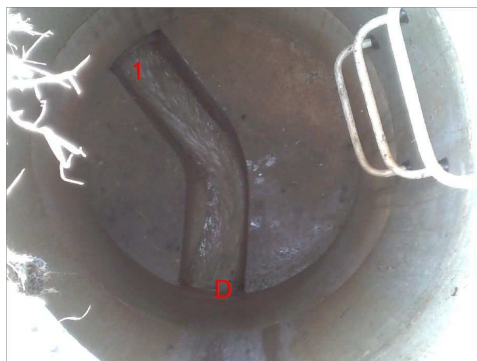
Type de tampon: PLEIN  
Etat de tampon: BON  
Tampon hermétique: OUI  
Matériaux du regard : BETON  
Présence d'échelons: OUI  
Etat de la cunette: BON  
Etat de la cheminée: BON  
Présence d'ECP : AUCUN  
Présence de dépôt: AUCUN  
Présence de racine: AUCUN

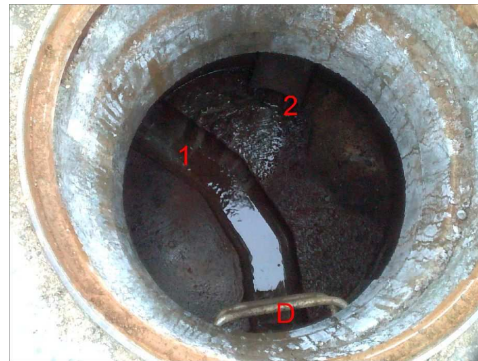
Type de tampon: PLEIN  
Etat de tampon: BON  
Tampon hermétique: OUI  
Matériaux du regard : BETON  
Présence d'échelons: NON  
Etat de la cunette: BON  
Etat de la cheminée: BON  
Présence d'ECP : AUCUN  
Présence de dépôt: AUCUN  
Présence de racine: AUCUN

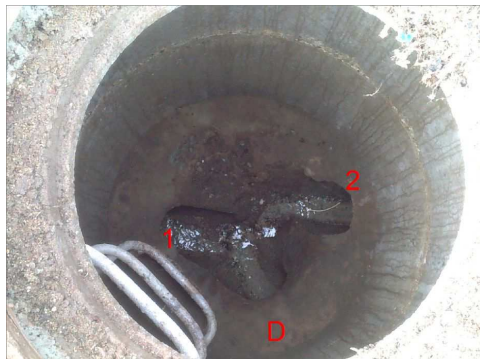
Type de tampon:	PLEIN
Etat de tampon:	CORROSION AVANCEE
Tampon hermétique:	OUI
Matériaux du regard :	
Présence d'échelons:	OUI
Etat de la cunette:	MOYEN
Etat de la cheminée:	BON
Présence d'ECP :	AUCUN
Présence de dépôt:	AUCUN
Présence de racine:	AUCUN

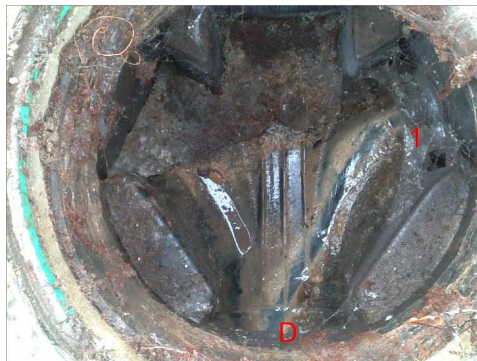
Type de tampon: PLEIN  
Etat de tampon: LEGERE CORROSION  
Tampon hermétique: OUI  
Matériaux du regard : PVC  
Présence d'échelons: NON  
Etat de la cunette: BON  
Etat de la cheminée: BON  
Présence d'ECP : AUCUN  
Présence de dépôt: AUCUN  
Présence de racine: AUCUN

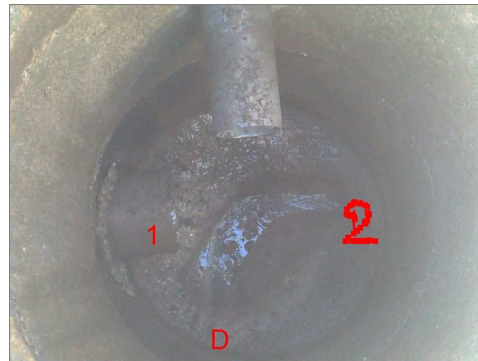
Type de tampon: PLEIN  
Etat de tampon: BON  
Tampon hermétique: OUI  
Matériaux du regard : BETON  
Présence d'échelons: NON  
Etat de la cunette: BON  
Etat de la cheminée: BON  
Présence d'ECP : AUCUN  
Présence de dépôt: FAIBLE  
Présence de racine: AUCUN

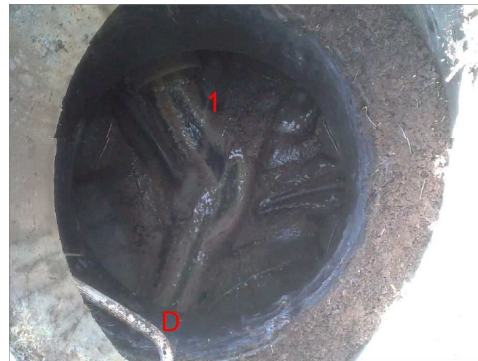
Type de tampon: PLEIN  
Etat de tampon: BON  
Tampon hermétique: OUI  
Matériaux du regard : PVC  
Présence d'échelons:  
Etat de la cunette: BON  
Etat de la cheminée: MAUVAIS  
Présence d'ECP : AUCUN  
Présence de dépôt: AUCUN  
Présence de racine: AUCUN

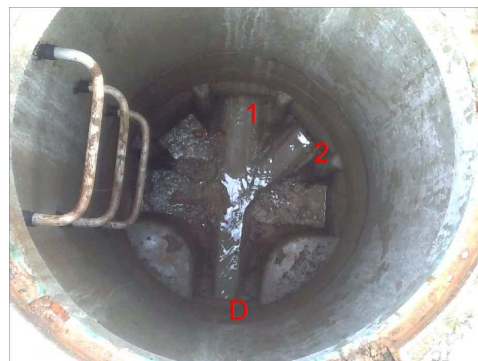
Type de tampon: PLEIN  
Etat de tampon: BON  
Tampon hermétique: OUI  
Matériaux du regard : BETON  
Présence d'échelons: OUI  
Etat de la cunette: BON  
Etat de la cheminée: BON  
Présence d'ECP : AUCUN  
Présence de dépôt: FAIBLE  
Présence de racine: AUCUN
