Information du projet / Inspection: 1

Nom du projet : LES CARROZ LA GRANGETTE U		Responsable COTONI Thomas		Date : 16/06/2014			
Client Responsable : Division : Boîte postale : Rue : NP/Localité : N° de téléphone : N° de télécopie : N° de portable : e-mail:		Chef de projet Responsable : Division : Boîte postale : Rue : NP/Localité : N° de téléphone : N° de télécopie : N° de portable : e-mail:					
Prestataire Responsable : Division : Boîte postale : Rue : NP/Localité : N° de téléphone : N° de télécopie : N° de portable : e-mail:		VERITUB sarl Mr Thomas COTONI 89 Rue du Jura 01 460 MONTREAL LA CLUSE 04.74.76.16.92 04.74.76.27.83 06.75.03.71.21 veritub@wanadoo.fr		Client Responsable : Division : Boîte postale : Rue : NP/Localité : N° de téléphone : N° de télécopie : N° de portable : e-mail:		ARVE ALPES ASSAINISSEMENT Franck BP 60002 MAGLAND 74 308 CLUSES Cedex 04.50.91.14.08 04.50.91.14.08 06.08.12.94.28	
Entreprise T.P. Responsable : Division : Boîte postale : Rue : NP/Localité : N° de téléphone : N° de télécopie : N° de portable : e-mail:

Nom de l'inspection :
LES CARROZ LA GRANGETTE U

Rapport d'inspection télévisée / Inspection: 1

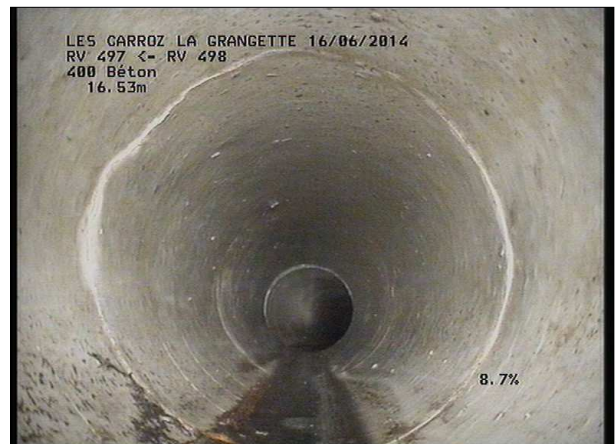
Photo: 1_7B, MPEG #: 160614_1, 00:03:13
 15,57m, Eclatement à 01 h.

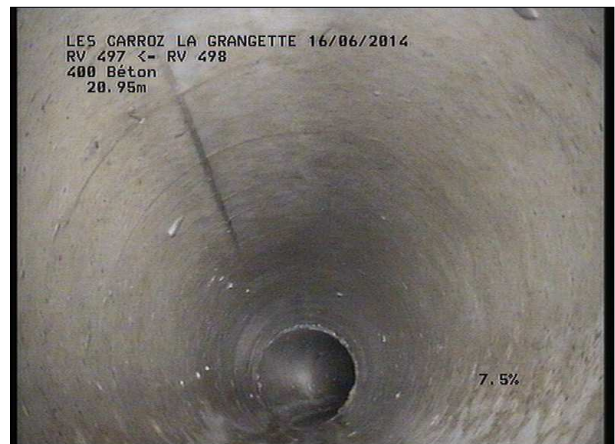
Photo: 1_9B, MPEG #: 160614_1, 00:04:21
17,64m, Fissure transversale (circulaire)

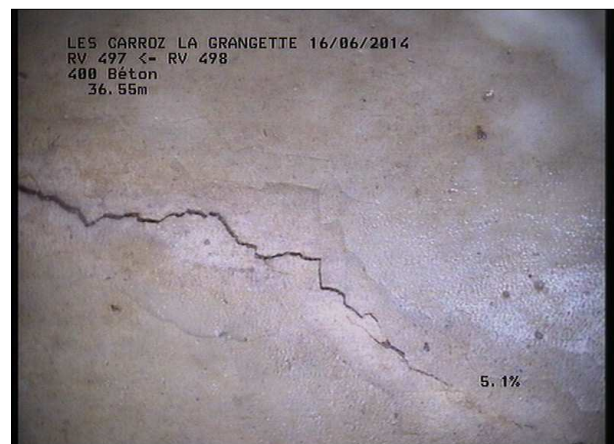
Photo: 1_14A, MPEG #: 160614_1, 00:08:09
36,55m, Fissure transversale (circulaire)

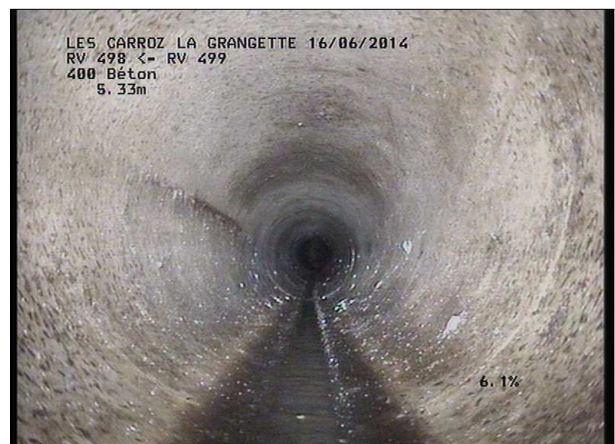
Photo: 2_2B, MPEG #: 160614_1, 00:00:40
 4,49m, Armatures visibles à 10 h.

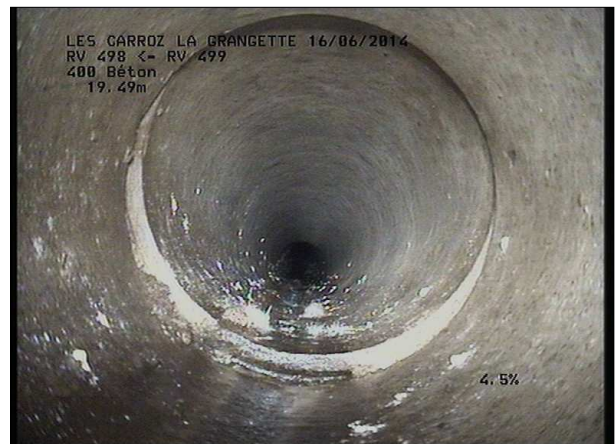
Photo: 2_10B, MPEG #: 160614_1, 00:04:40
 14,31m, Fissure transversale (circulaire)

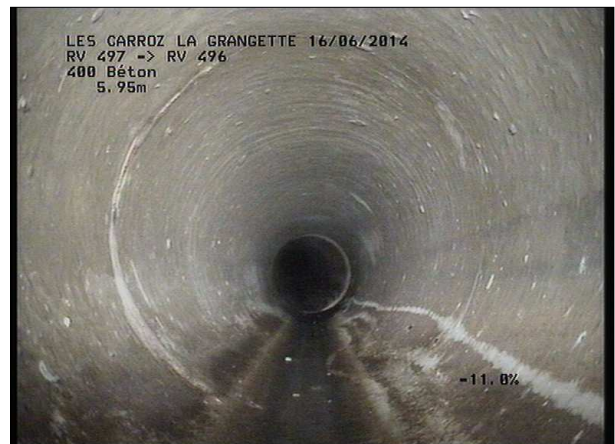
Photo: 4_2B, MPEG #: 160614_1, 00:00:11
 1,72m, Raccordement direct à 11 h.

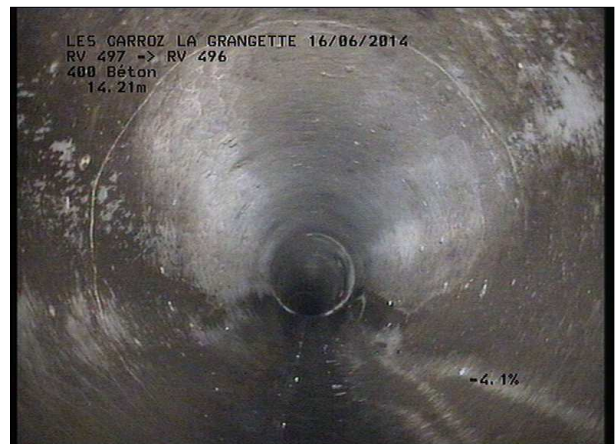
Photo: 4_4B, MPEG #: 160614_1, 00:01:57
14,08m, Raccordement direct à 11 h.

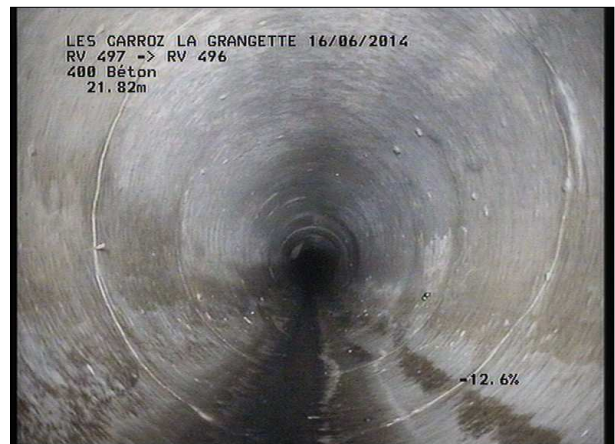
Photo: 4_6B, MPEG #: 160614_1, 00:03:15
17,1m, Dégradation du revêtement à 02 h.

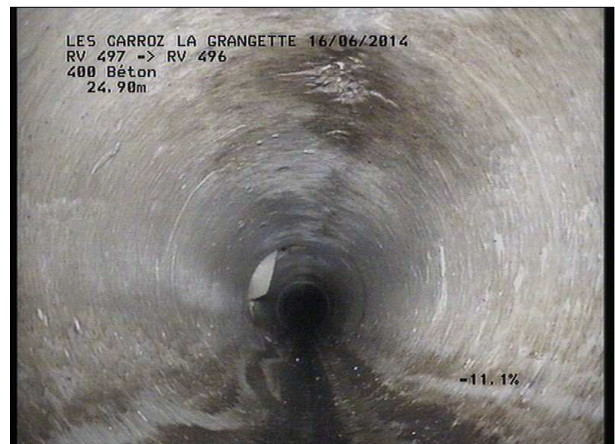
Photo: 4_8B, MPEG #: 160614_1, 00:04:55
24,27m, Dégradation du revêtement à 08 h.

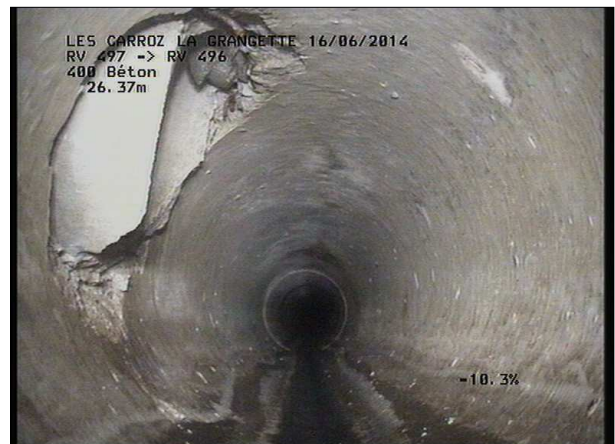
Photo: 4_10B, MPEG #: 160614_1, 00:05:51
26,74m, Fissure transversale (circulaire)

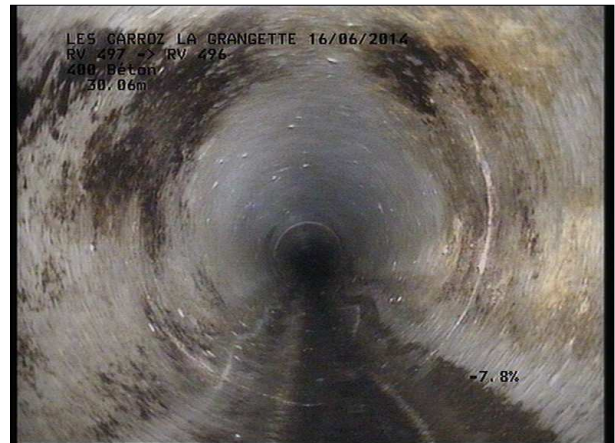
Photo: 4_11B, MPEG #: 160614_1, 00:06:21
27,02m, Raccordement direct à 11 h.

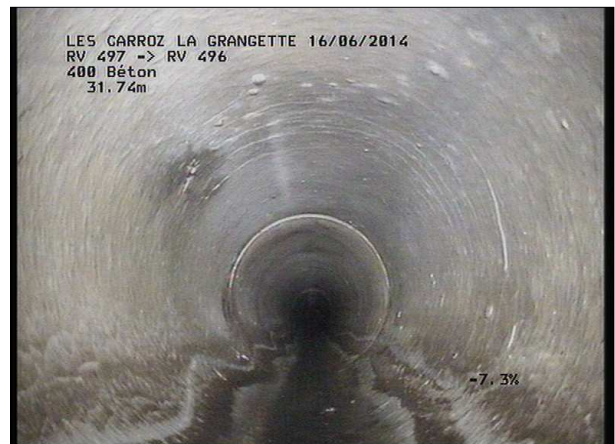
Photo: 4_12B, MPEG #: 160614_1, 00:07:23
30,69m, Fissure transversale (circulaire)

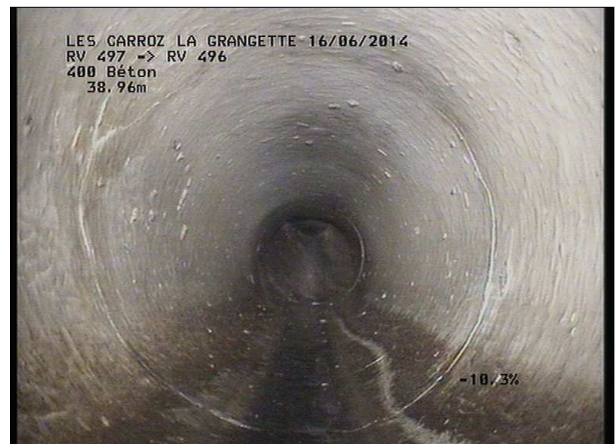
Photo: 4_14B, MPEG #: 160614_1, 00:08:38
35,44m, Fissure transversale (circulaire)

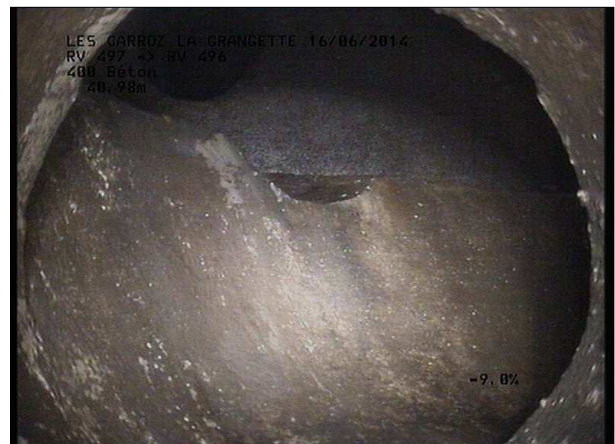
Photo: 4_16B, MPEG #: 160614_1, 00:09:47
40,97m, Fissure transversale (circulaire)

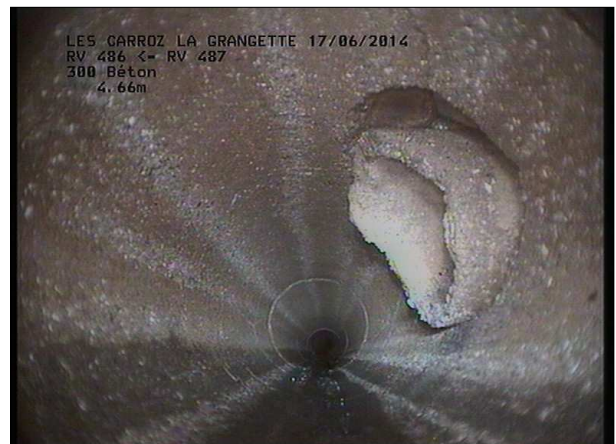
Photo: 15_3A, MPEG #: 160614_1, 00:00:36
 4,95m, Raccordement direct à 02 h.

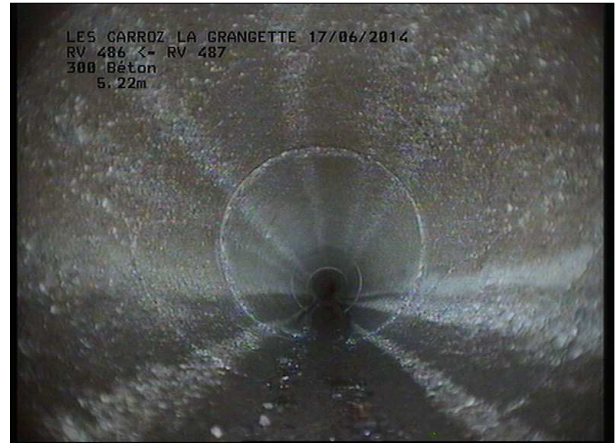
Photo: 15_4A, MPEG #: 160614_1, 00:00:36
 5,48m, Fissures multiples de 12 à 12 h.

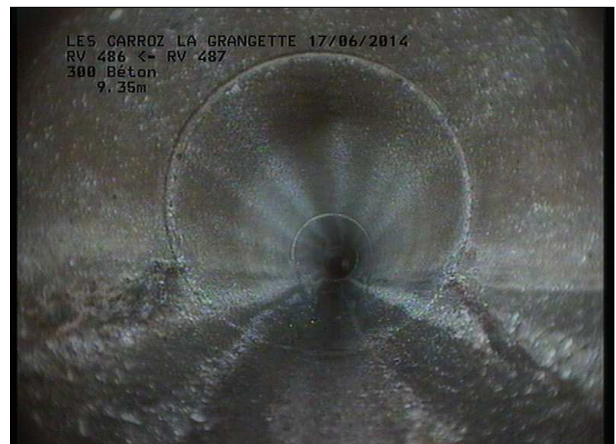
Photo: 15_5A, MPEG #: 160614_1, 00:00:36
 9,67m, Racines et radicelles à 04 et 09 h.

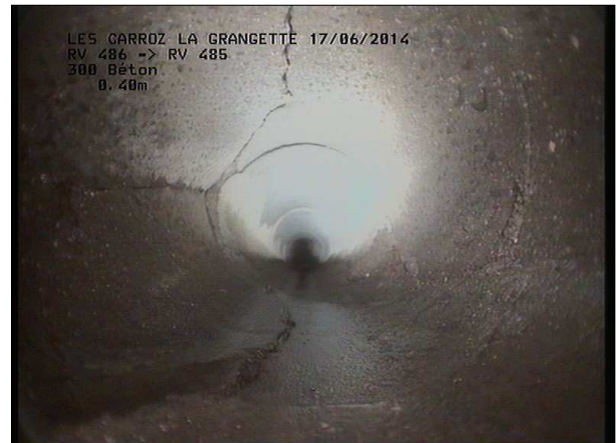
Photo: 16_2A, MPEG #: 160614_1, 00:00:05
0,88m, Fissures multiples de 12 à 12 h.

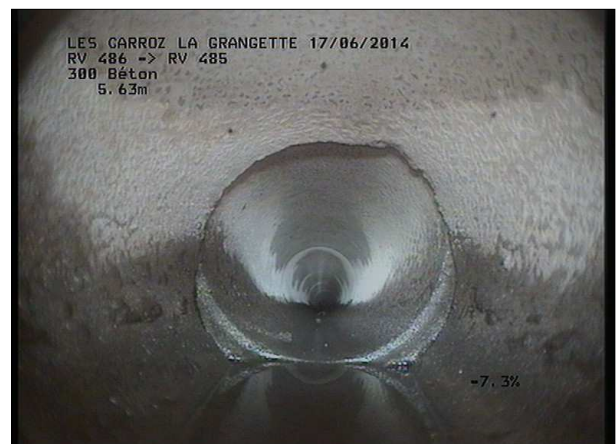
Photo: 16_3A, MPEG #: 160614_1, 00:00:46
6,05m, Emboîtement décentré verticalement

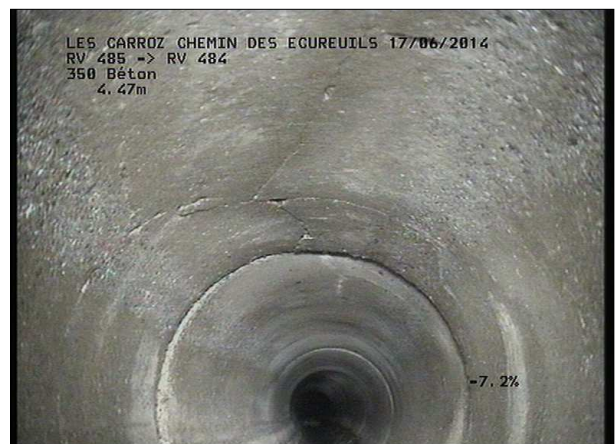
Photo: 20_3A, MPEG #: 160614_1, 00:00:44
4,94m, Fissures multiples fermées de 09 à 03 h.

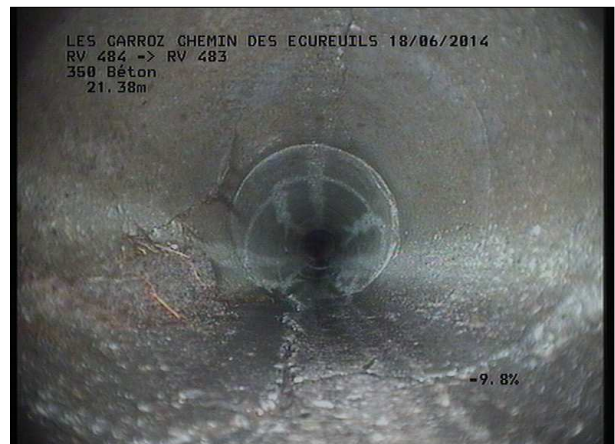
Photo: 23_5A, MPEG #: 160614_1, 00:02:47
21,57m, Racines et radicelles de 06 à 12 h.

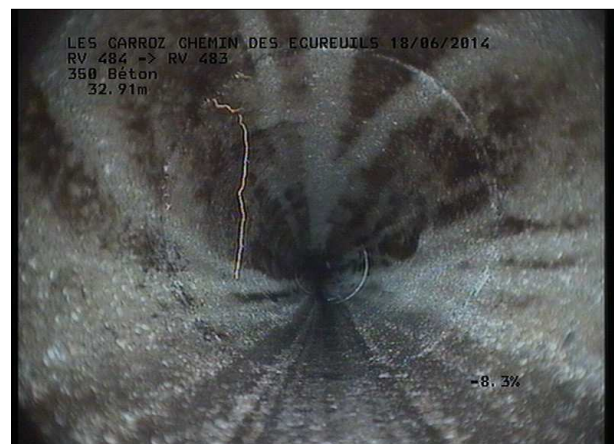
Photo: 23_7A, MPEG #: 160614_1, 00:04:13
33,24m, Radicelles à 11 h.
