Information du projet / Inspection: 1

Nom de l'inspection :
LES CARROZ ROUTE DES MOUL

Date :
18/06/2014

Rapport d'inspection télévisée / Inspection: 1

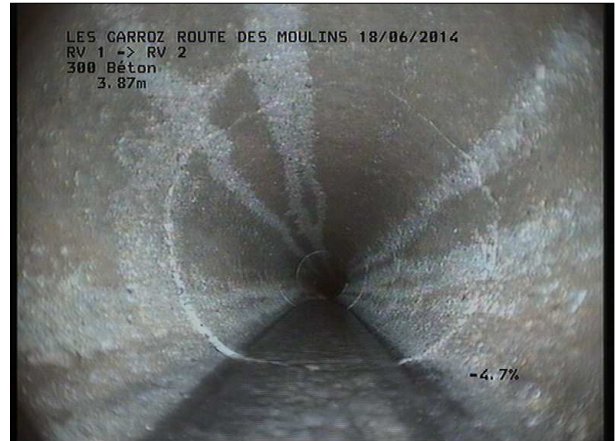
Photo: 1_2A, MPEG #: 180614_1, 00:00:30
4,22m, Fissure transversale (circulaire)

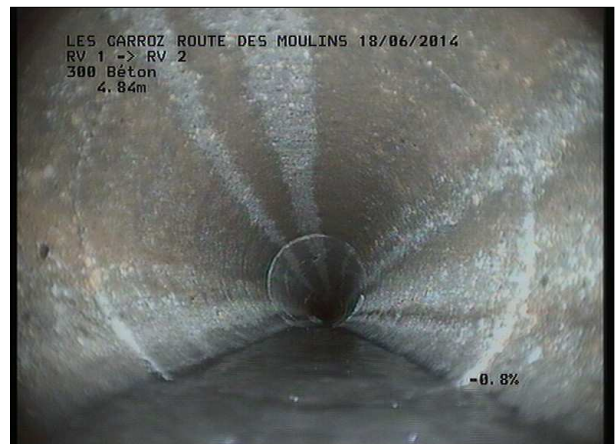
Photo: 1_3A, MPEG #: 180614_1, 00:00:52
5,05m, Fissure transversale (circulaire)

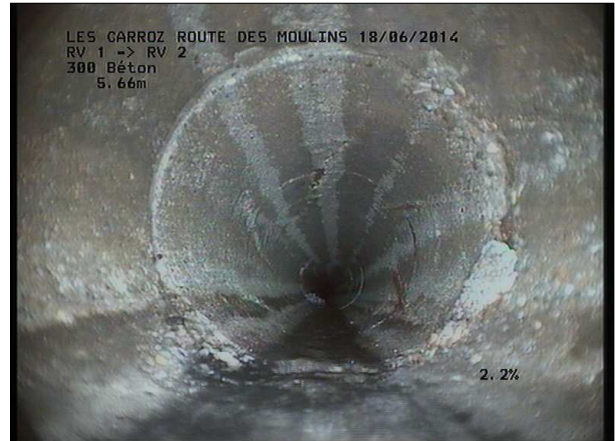
Photo: 1_4A, MPEG #: 180614_1, 00:01:15
 5,66m, Profil long (contre-pente) + 2.2%

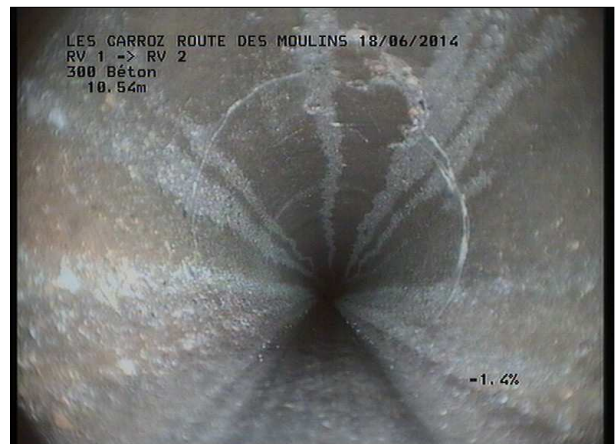
Photo: 1_8A, MPEG #: 180614_1, 00:02:34
 10,86m, Fissure transversale (circulaire)

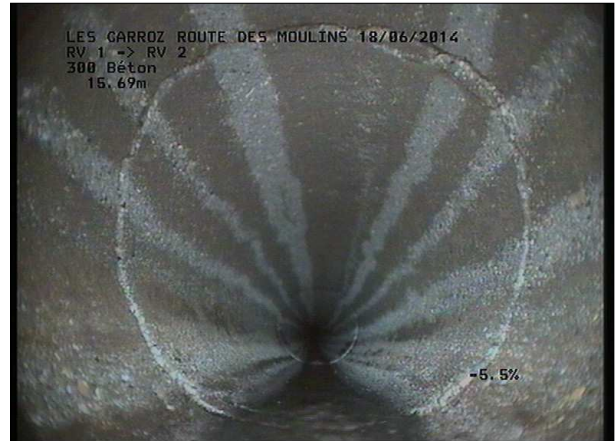
Photo: 1_9A, MPEG #: 180614_1, 00:03:14
16m, Fissure transversale (circulaire)

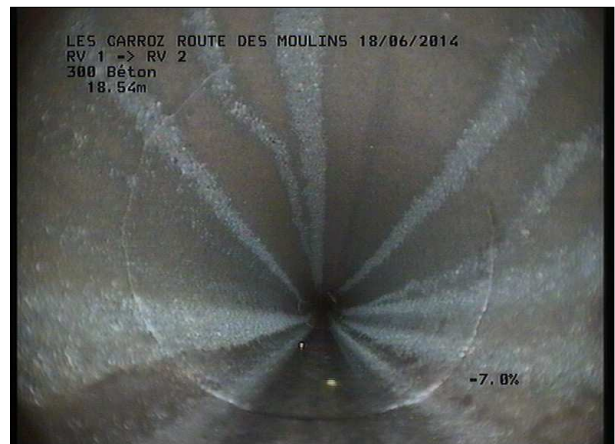
Photo: 1_10A, MPEG #: 180614_1, 00:03:44
18,82m, Fissure transversale (circulaire)

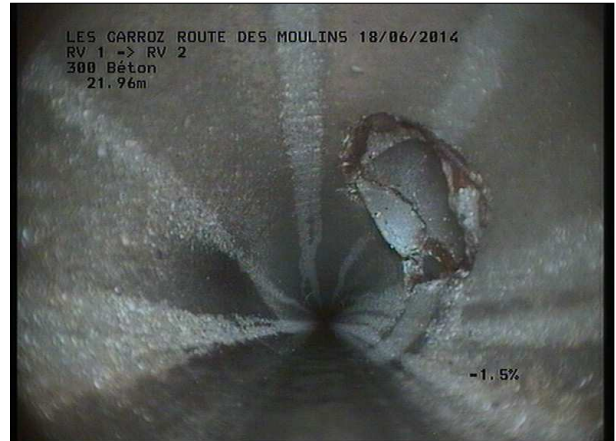
Photo: 1_11A, MPEG #: 180614_1, 00:04:18
 22,48m, Raccordement direct à 02 h.

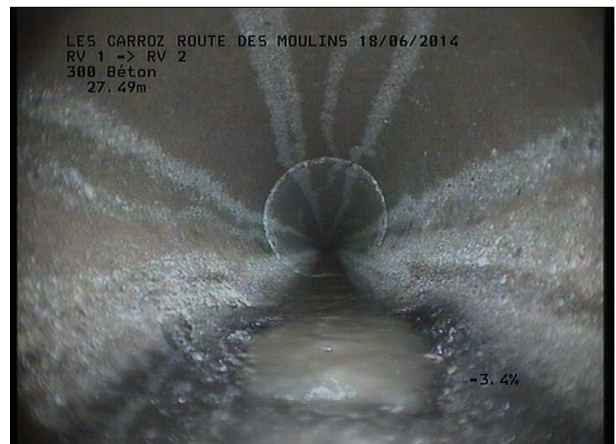
Photo: 1_12A, MPEG #: 180614_1, 00:04:50
 27,62m, Dégradation du revêtement à 06 h.

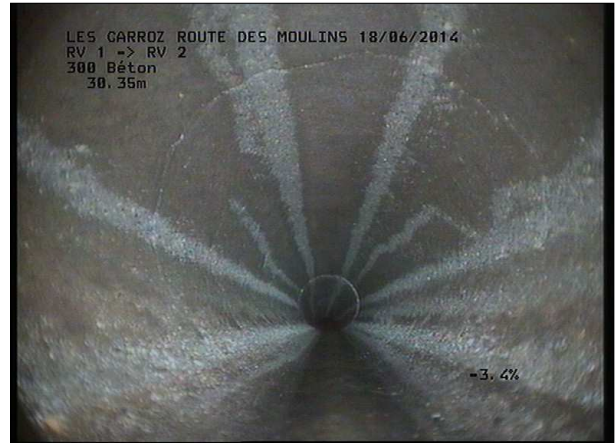
Photo: 1_13A, MPEG #: 180614_1, 00:05:13
30,57m, Fissure transversale (circulaire)

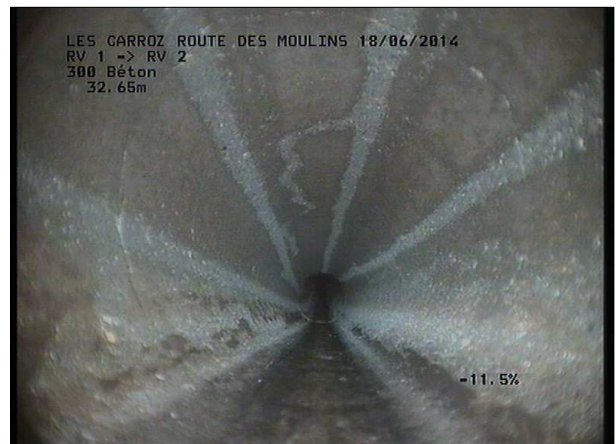
Photo: 1_14A, MPEG #: 180614_1, 00:05:43
32,88m, Fissure transversale (circulaire)

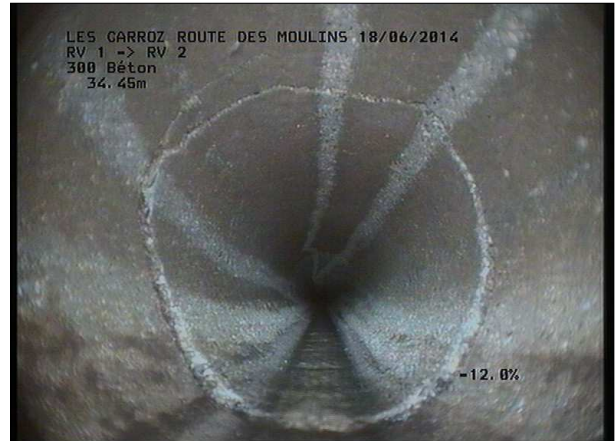
Photo: 1_15A, MPEG #: 180614_1, 00:06:07
34,77m, Fissure transversale (circulaire)

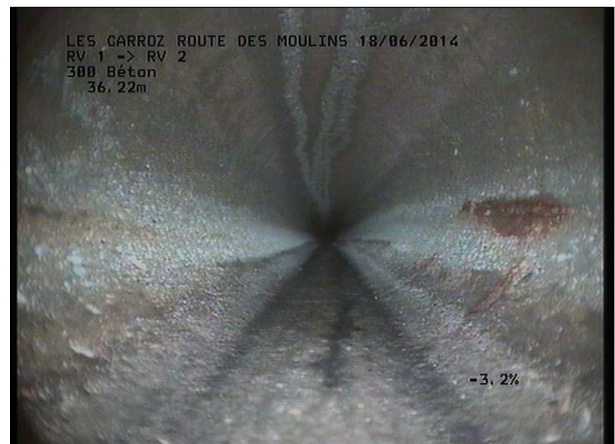
Photo: 1_16A, MPEG #: 180614_1, 00:06:38
36,43m, Armatures visibles de 03 à 05 h.

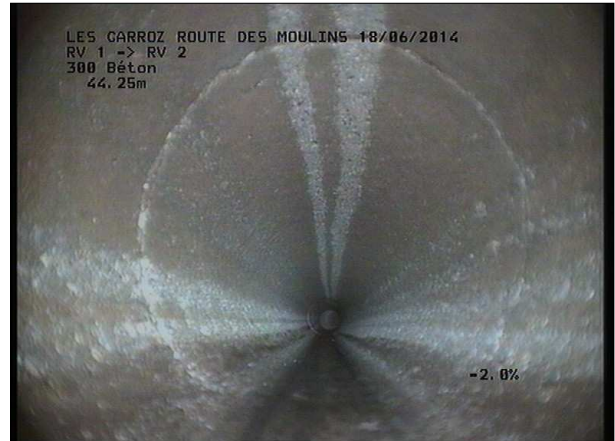
Photo: 1_17A, MPEG #: 180614_1, 00:07:19
44,47m, Fissure transversale (circulaire)

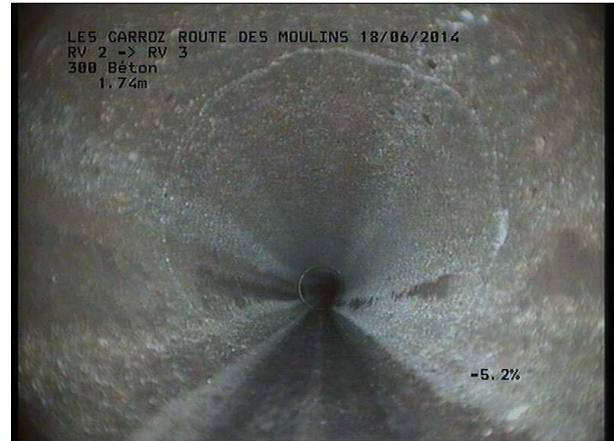
Photo: 2_2A, MPEG #: 180614_1, 00:00:14
2,03m, Fissure transversale (circulaire)

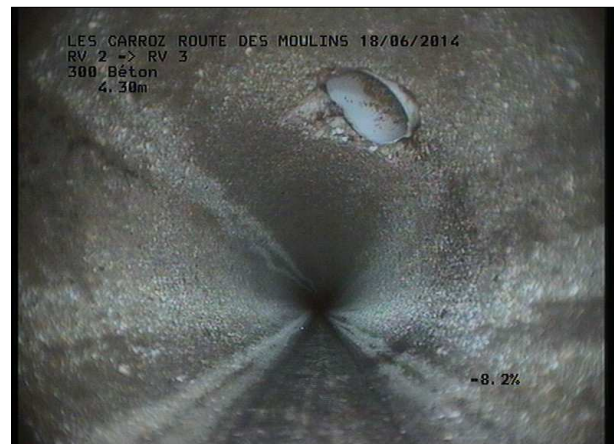
Photo: 2_3A, MPEG #: 180614_1, 00:00:44
4,65m, Raccordement direct à 01 h.

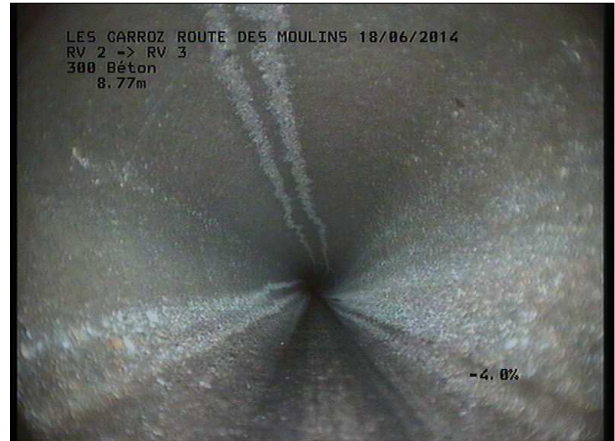
Photo: 2_4A, MPEG #: 180614_1, 00:01:13
9,01m, Fissure transversale (circulaire)

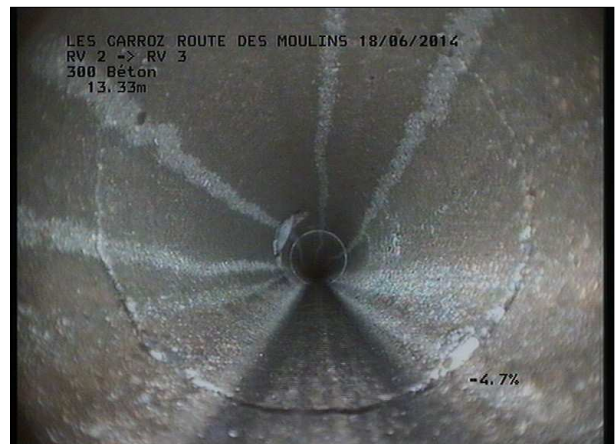
Photo: 2_5A, MPEG #: 180614_1, 00:01:47
13,57m, Fissure transversale (circulaire)

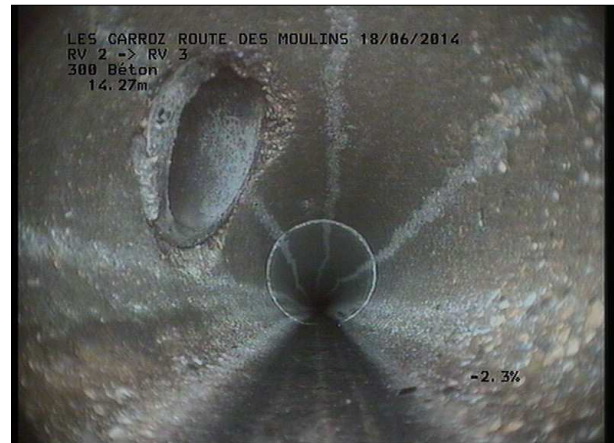
Photo: 2_6A, MPEG #: 180614_1, 00:02:14
14,67m, Raccordement direct à 10 h.

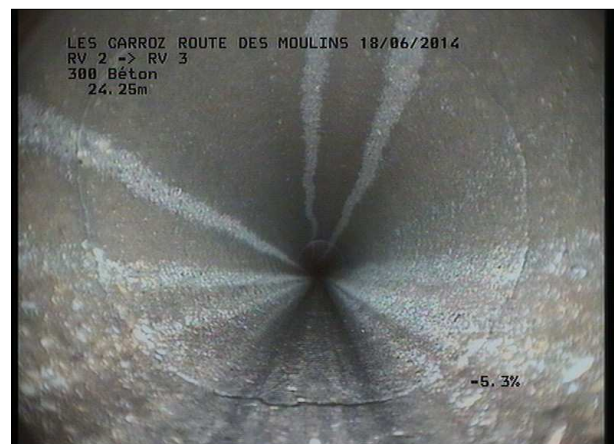
Photo: 2_7A, MPEG #: 180614_1, 00:03:01
24,51m, Fissure transversale (circulaire)

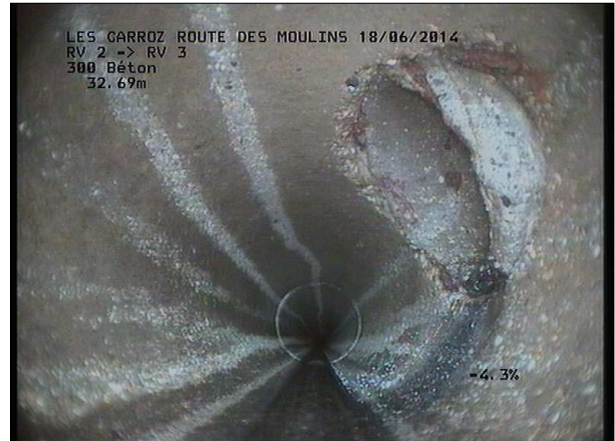
Photo: 2_8A, MPEG #: 180614_1, 00:03:52
33,06m, Raccordement direct à 02 h.

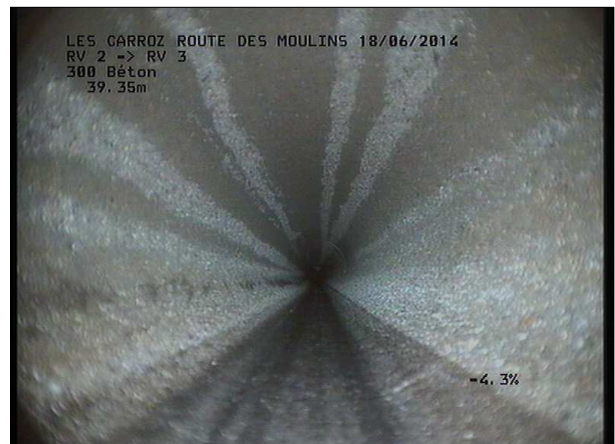
Photo: 2_9A, MPEG #: 180614_1, 00:04:34
39,64m, Fissure transversale (circulaire)

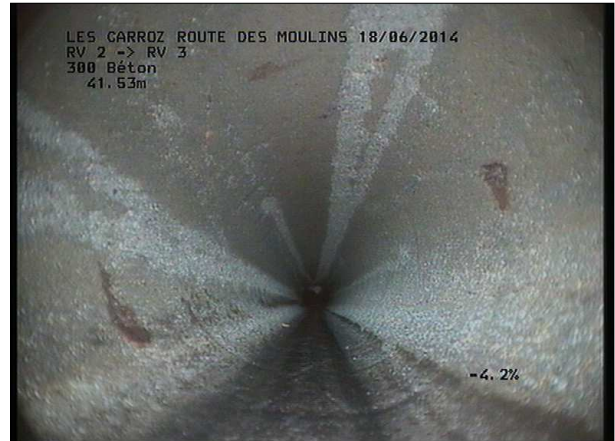
Photo: 2_10A, MPEG #: 180614_1, 00:05:04
41,79m, Dégradation du revêtement de 12 à 12 h.

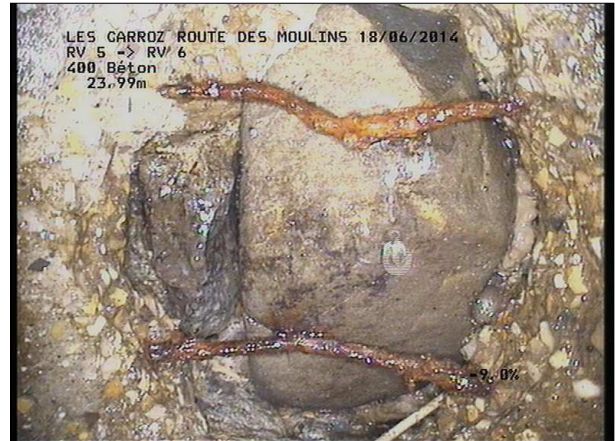
Photo: 5_6A, MPEG #: 180614_1, 00:02:46
 23,99m, Infiltration à 12 h par perforation

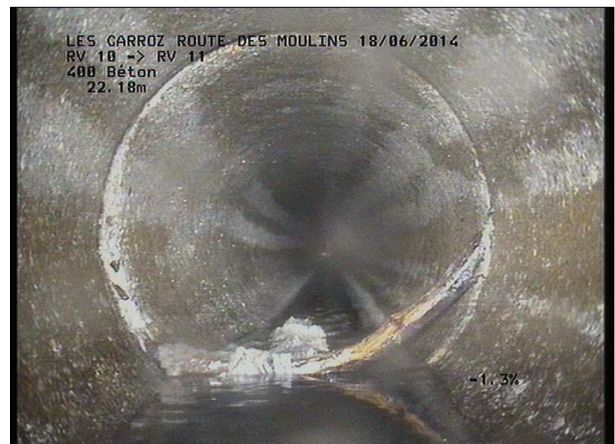
Photo: 10_5A, MPEG #: 180614_1, 00:03:19
 23,1m, Pénétration d'élément extérieur de 03 à 08 h morceau de bois coincé dans un emboîtement

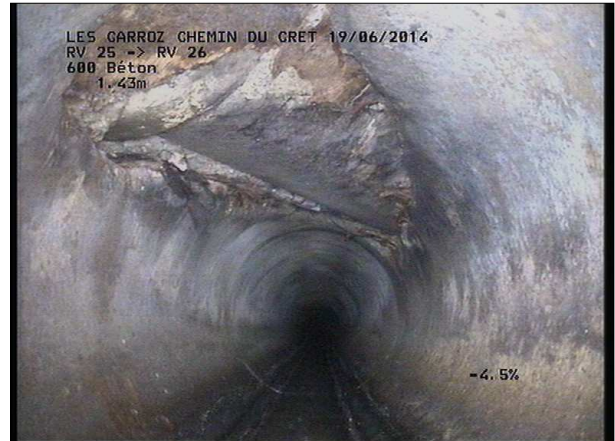
Photo: 25_4A, MPEG #: 180614_1, 00:00:51
5,44m, Eclatement de voute à 12 h par traversée de tuyau
