Nom de l'inspection :
LES CARROZ LA BARME 16.06.2

Date :
16/06/2014

Commune/Ville : LES CARROZ	Inspection : Dans le sens de l'écoulement	Regard amont : RV 108
Rue RV 1 : ROUTE DU PERNAND	Prof. amont :	Regard aval : RV 106
Rue RV 2 : sous une route	Prof. aval :	Long. tronçon : 10,62 m
Emplacement : sous une route		Long. unitaire :
Objet de l'inspection : Inspection de routine de l'état	Diamètre : 200,00 mm	
Méthode d'inspection : Insp. robot caméra	Matériau : PVC-U	
Etat surface : Voirie existante	Effluents : Eaux Usées

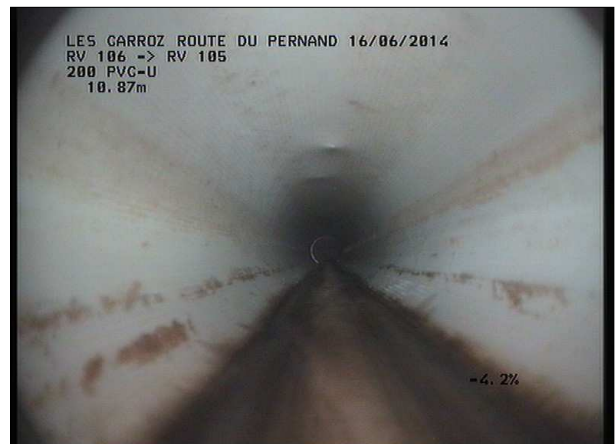
Photo: 2_3A, MPEG #: 160614_1, 00:00:46
 8,46m, Ecrasement vertical avec déformation du fil d'eau

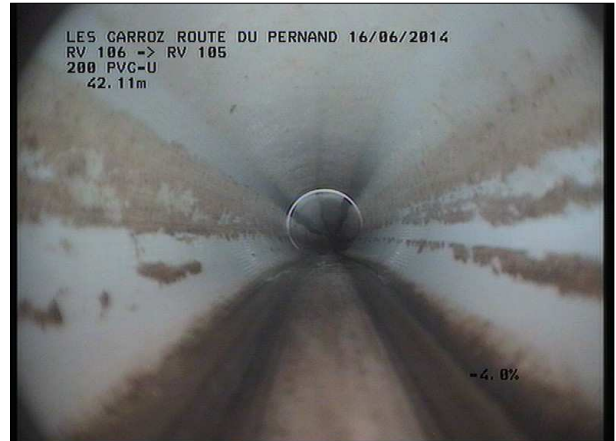
Photo: 2_4B, MPEG #: 160614_1, 00:01:14
 11,26m, Poinçonnement à 12 h.

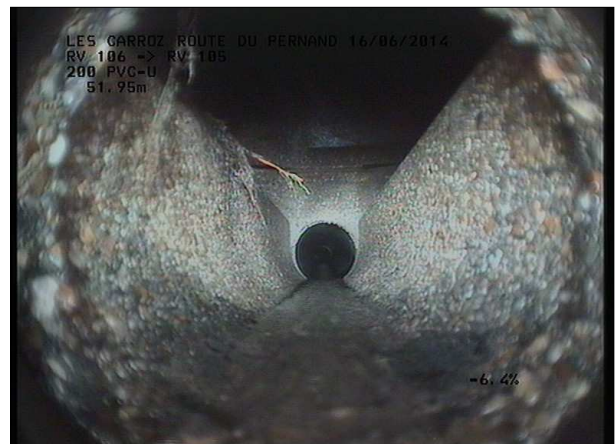
Photo: 2_6A, MPEG #: 160614_1, 00:04:01
 46,76m, Ecrasement vertical avec déformation du fil d'eau

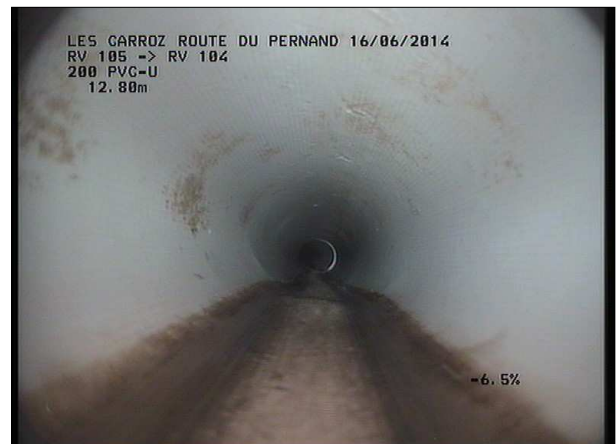
Photo: 3_3A, MPEG #: 160614_1, 00:01:10
9,41m, Ecrasement vertical avec déformation du fil d'eau

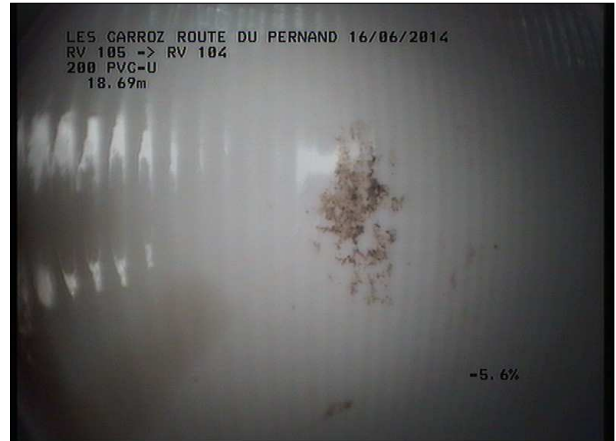
Photo: 3_5A, MPEG #: 160614_1, 00:02:20
 18,69m, Poinçonnement à 09 h.

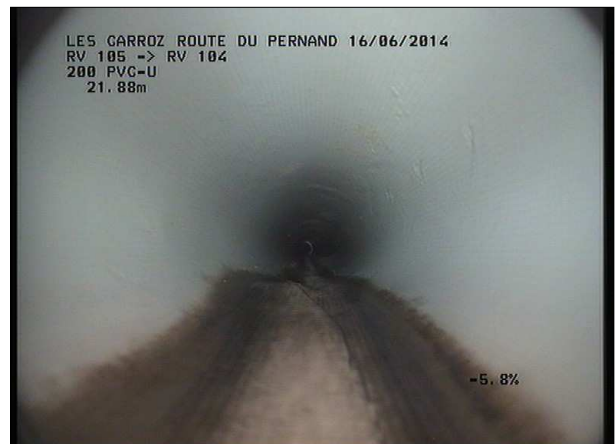
Photo: 3_6A, MPEG #: 160614_1, 00:02:44
 21,05m, Ecrasement vertical avec déformation du fil d'eau

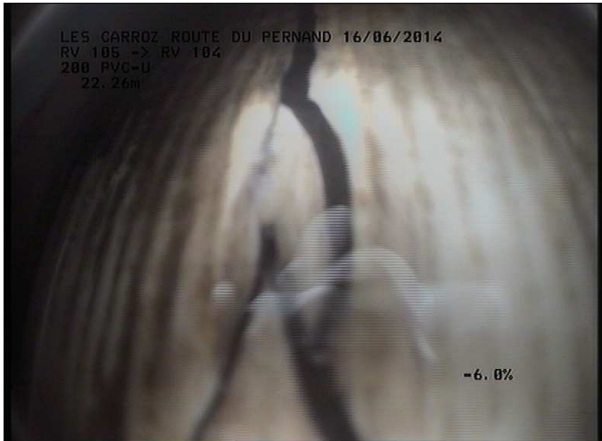
Photo: 3_7B, MPEG #: 160614_1, 00:03:04
22,26m, Fissure longitudinale à 06 h suite à écrasement vertical avec déformation du fil d'eau

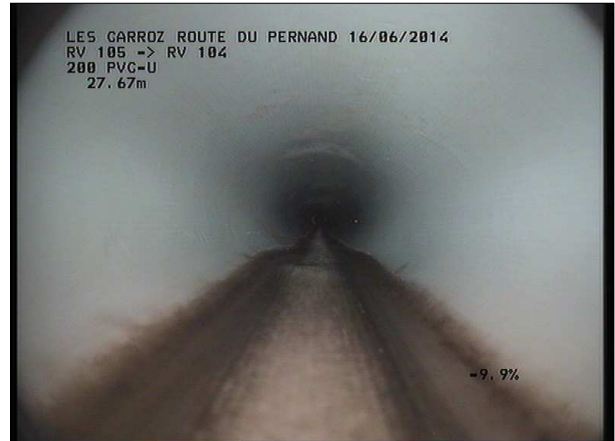
Photo: 3_8A, MPEG #: 160614_1, 00:04:19
28,04m, Ecrasement vertical avec déformation du fil d'eau

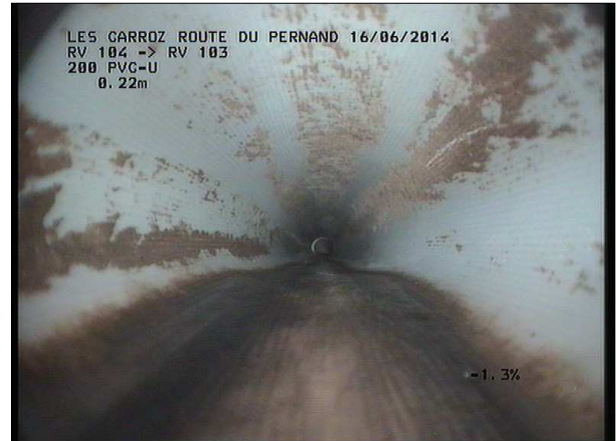
Photo: 4_2A, MPEG #: 160614_1, 00:00:06
0,57m, Ecrasement vertical avec déformation du fil d'eau

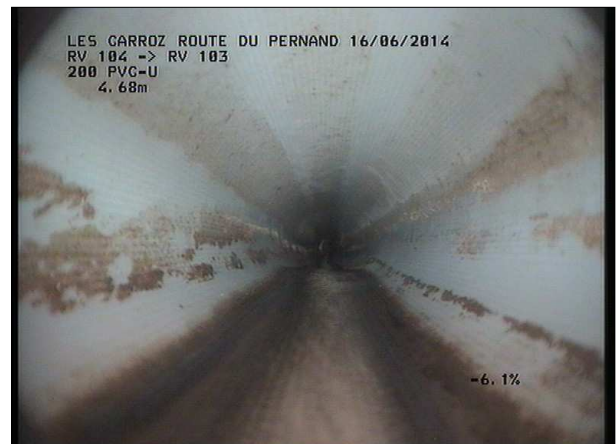
Photo: 4_4A, MPEG #: 160614_1, 00:00:58
5,26m, Ecrasement vertical avec déformation du fil d'eau

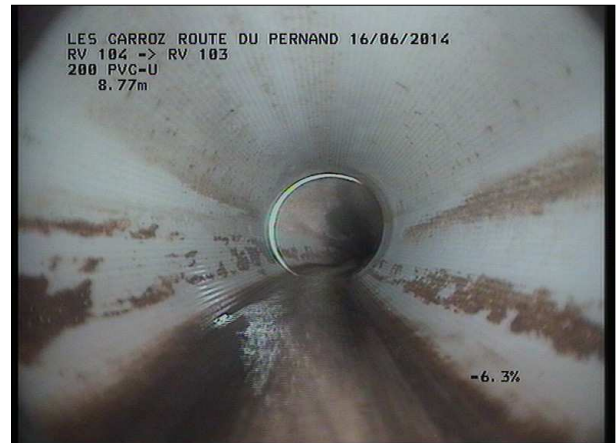
Photo: 4_5A, MPEG #: 160614_1, 00:01:34
8,59m, Ecrasement vertical avec déformation du fil d'eau

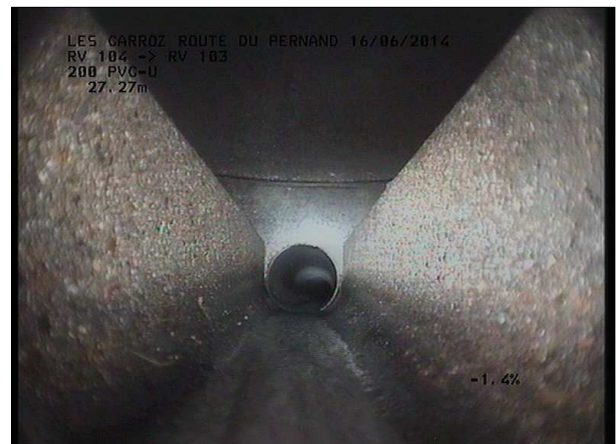
Photo: 4_7A, MPEG #: 160614_1, 00:02:21
11,13m, Ecrasement vertical avec déformation du fil d'eau

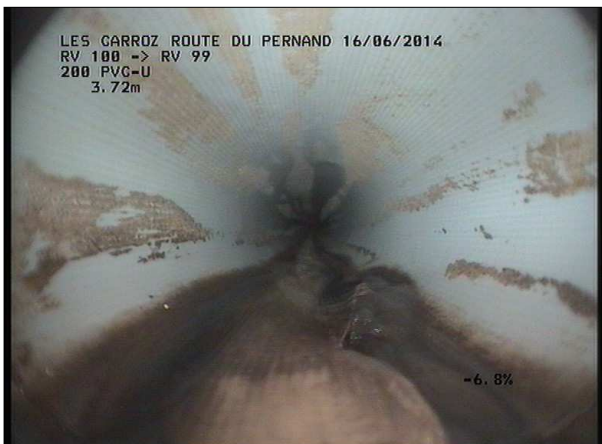
Photo: 8_2A, MPEG #: 160614_1, 00:00:32
 3,73m, Ovalisation

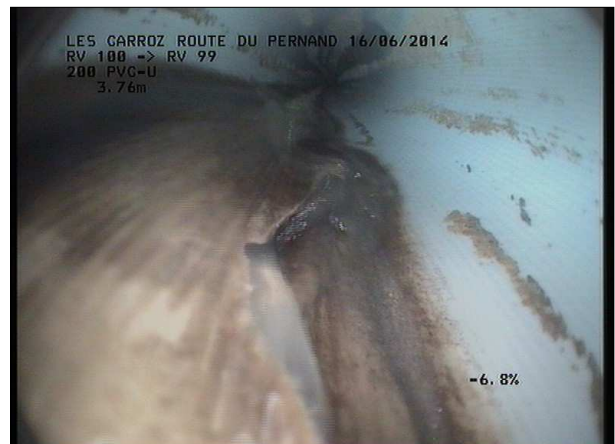
Photo: 8_3A, MPEG #: 160614_1, 00:01:05
 3,76m, Fissure longitudinale à 05 h.

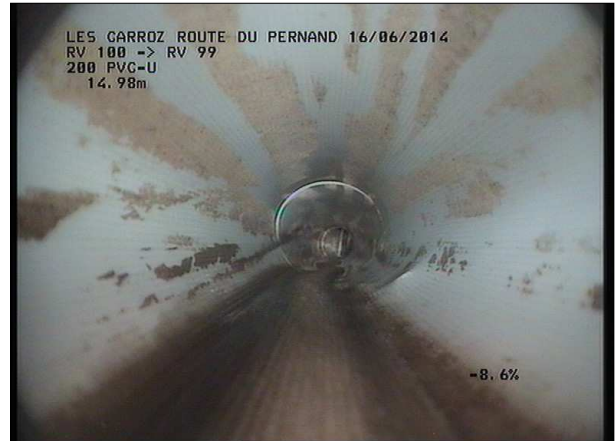
Photo: 8_4A, MPEG #: 160614_1, 00:02:08
7,55m, Poinçonnement de 03 à 07 h.

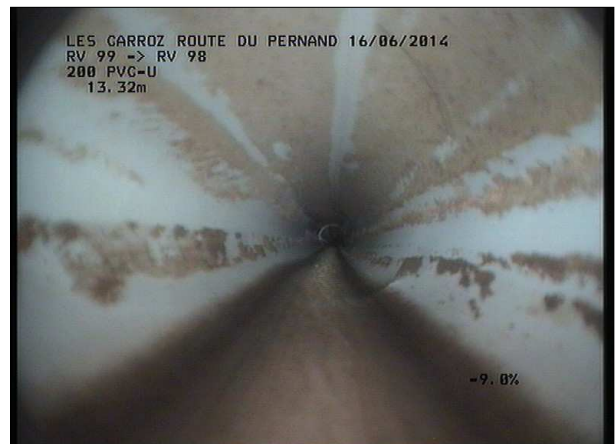
Photo: 9_3A, MPEG #: 160614_1, 00:01:09
11,58m, Poinçonnement à 07 h.

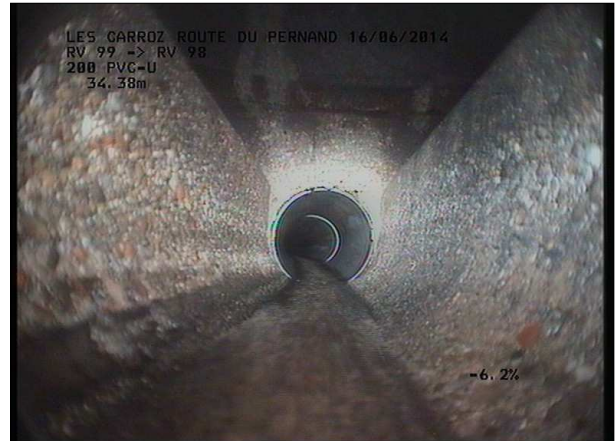
Photo: 9_5A, MPEG #: 160614_1, 00:02:19
25,06m, Poinçonnement à 06 h.

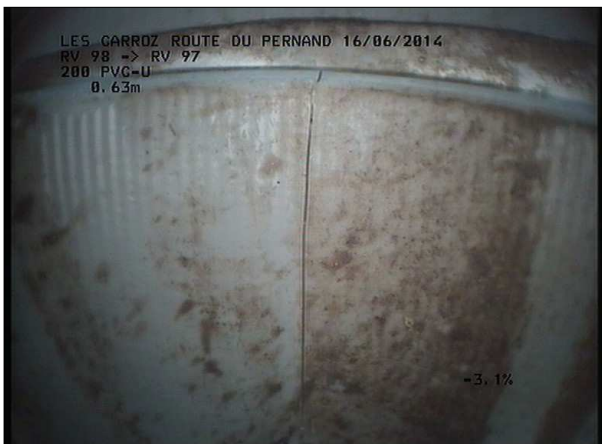
Photo: 10_2A, MPEG #: 160614_1, 00:00:25
 0,63m, Fissure longitudinale à 12 h.

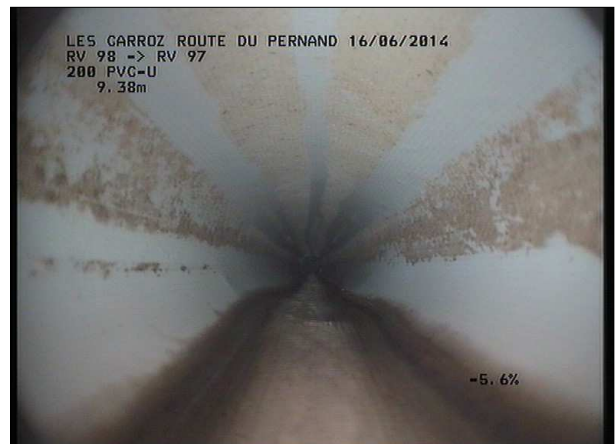
Photo: 10_2B, MPEG #: 160614_1, 00:00:25
 0,63m, Fissure longitudinale à 12 h.

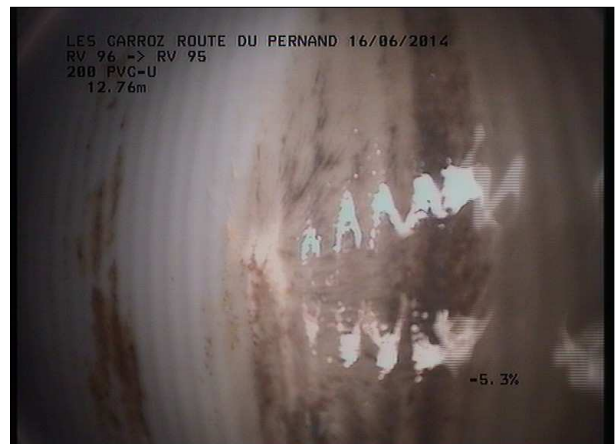
Photo: 12_3A, MPEG #: 160614_1, 00:01:19
 12,76m, Poinçonnement à 07 h.

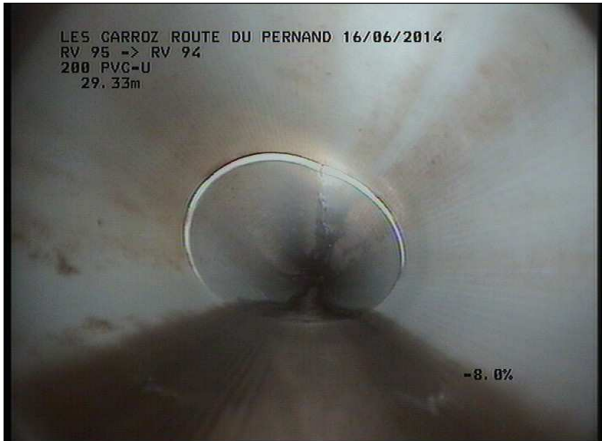
Photo: 13_5A, MPEG #: 160614_1, 00:02:55
 29,74m, Fissure longitudinale à 01 h.

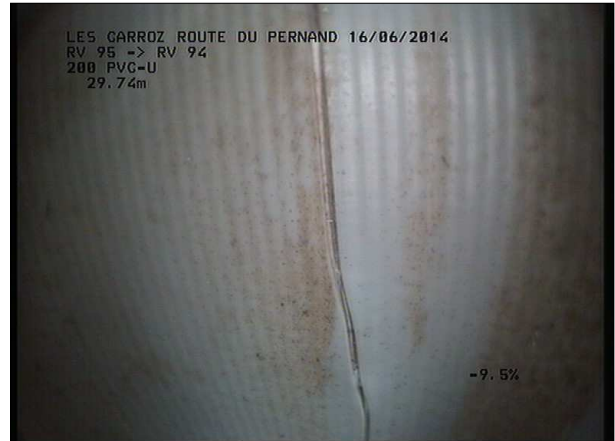
Photo: 13_5B, MPEG #: 160614_1, 00:02:55
 29,74m, Fissure longitudinale à 01 h.

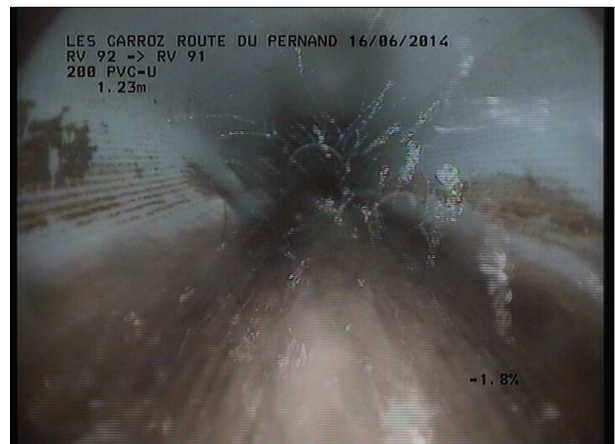
Photo: 16_2A, MPEG #: 160614_1, 00:01:07
 1,52m, Fissure longitudinale à 07 h.

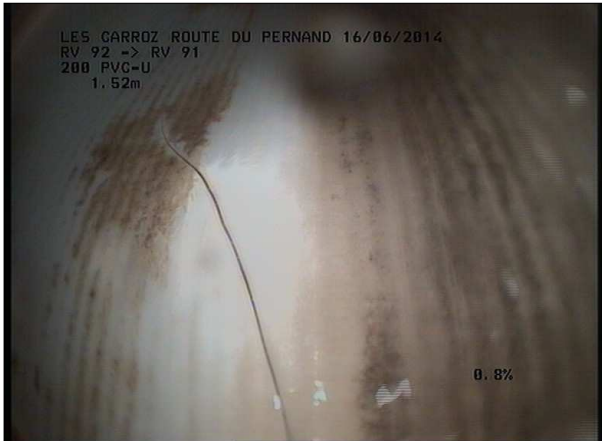
Photo: 16_2B, MPEG #: 160614_1, 00:01:07
1,52m, Fissure longitudinale à 07 h.

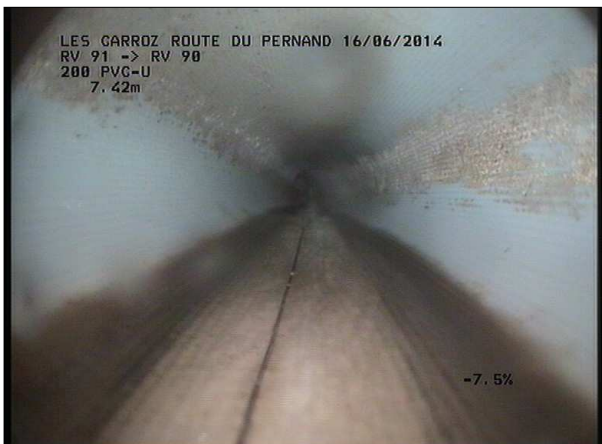
Photo: 17_3A, MPEG #: 160614_1, 00:01:02
 7,62m, Fissure longitudinale à 06 h.

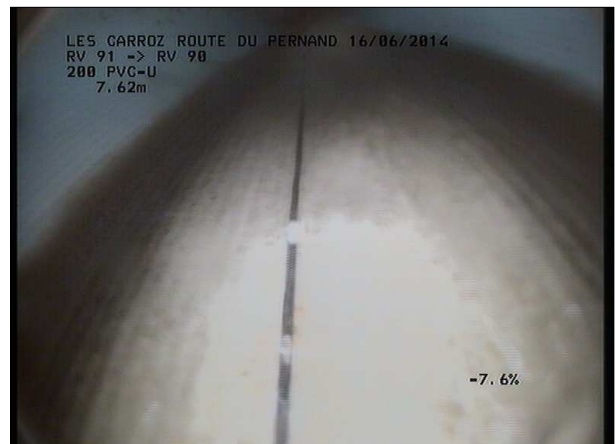
Photo: 17_3B, MPEG #: 160614_1, 00:01:02
 7,62m, Fissure longitudinale à 06 h.

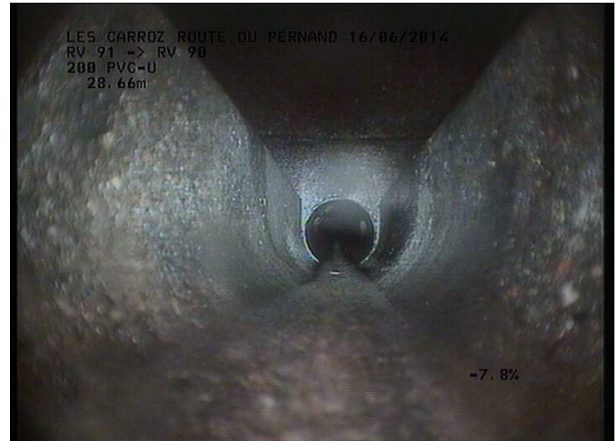
Photo: 17_4A, MPEG #: 160614_1, 00:02:52
 27,11m, Poinçonnement à 04 h.

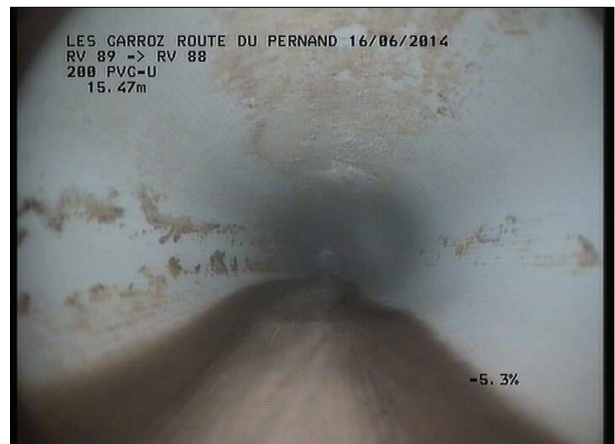
Photo: 19_4A, MPEG #: 160614_1, 00:01:46
 15,47m, Ecrasement vertical avec déformation du fil d'eau

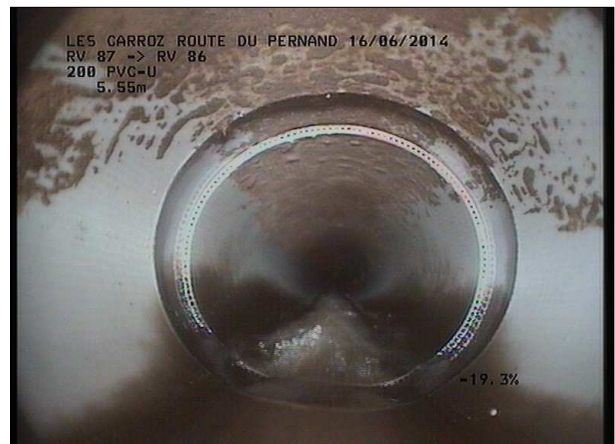
Photo: 21_3A, MPEG #: 160614_1, 00:01:23
5,82m, Emboîtement insuffisant de 12 à 12 h.

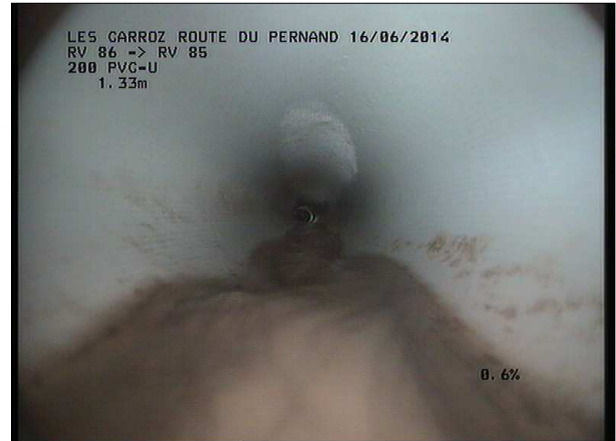
Photo: 22_2A, MPEG #: 160614_1, 00:00:11
 1,5m, Poinçonnement à 07 h.

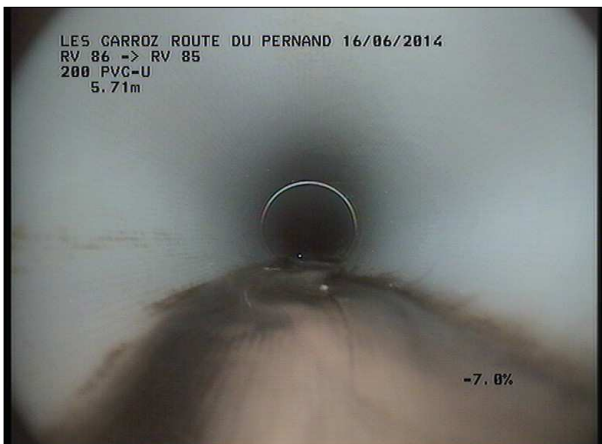
Photo: 22_6A, MPEG #: 160614_1, 00:01:41
5,9m, Fissure longitudinale fermée à 06 h.

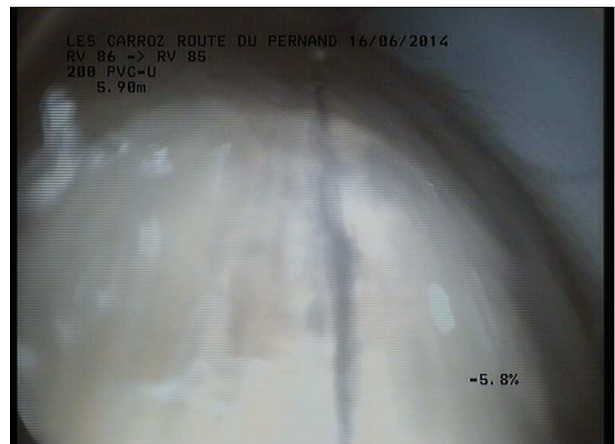
Photo: 22_6B, MPEG #: 160614_1, 00:01:41
5,9m, Fissure longitudinale fermée à 06 h.
