# COMMUNE DE CHEVAGNY-LES-CHEVRIERES

## SCHEMA DIRECTEUR D'ASSAINISSEMENT

### CONTROLE DE RACCORDEMENT DES BRANCHEMENTS PARTICULIERS AU RESEAU SEPARATIF PAR ESSAI DE FUMIGATION

AUTEUR	DATE	TYPE DOCUMENT	REFERENCE	VERSION
M. LLANO-WHITE	16/02/2017	RAPPORT	RP15D190	1.0

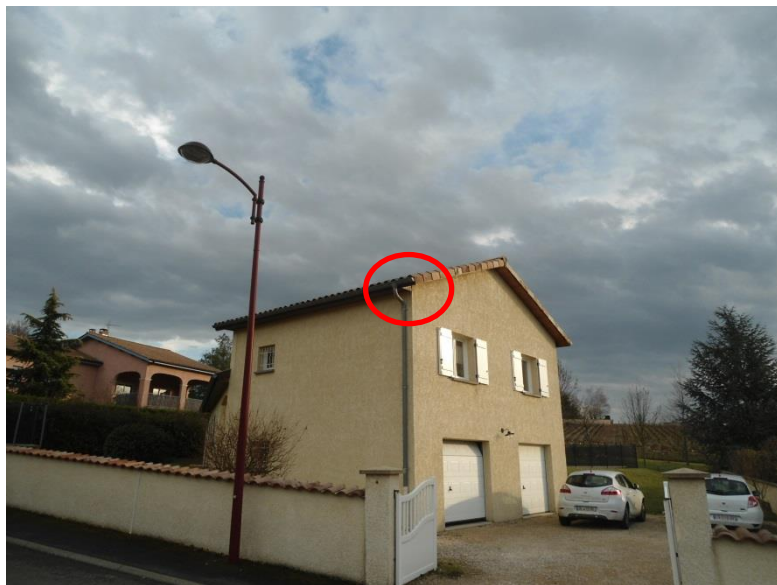
N°1

Gouttière	X	45 m <sup>2</sup>
Avaloir		m <sup>2</sup>
Boîte de branchement		m <sup>2</sup>
Grille		m <sup>2</sup>
Regard non étanche		m <sup>2</sup>
Autres :		m <sup>2</sup>

Surface drainée estimée  
en m<sup>2</sup> 45 m<sup>2</sup>Domaine (Privé ou  
Public)

Conformité **Non  
Conforme**Remarques :

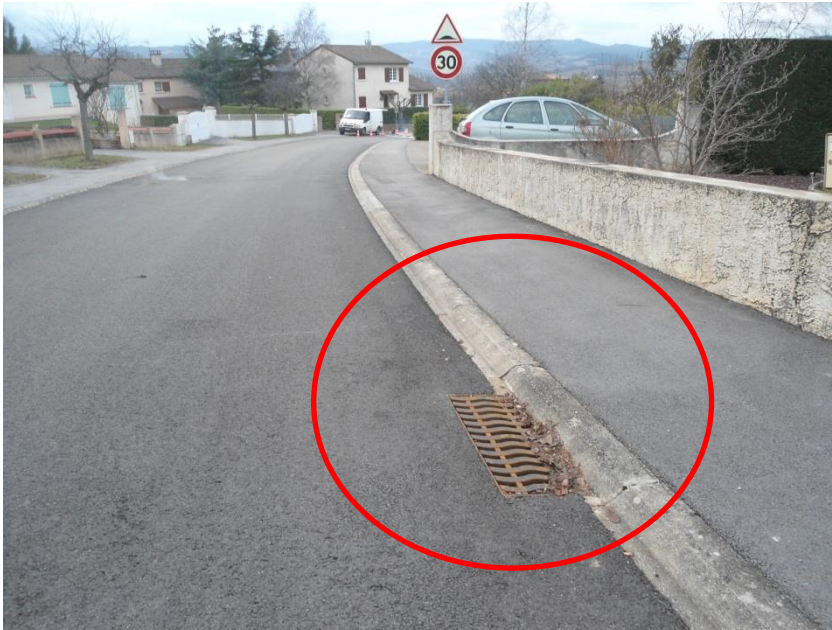
**N°2**

Gouttière		m²
Avaloir		m²
Boîte de branchement		m²
Grille	X	500 m²
Regard non étanche		m²
Autres :		m²
<b>Surface drainée estimée en m²</b>		<b>500 m²</b>
Domaine	(Privé ou Public)	
Test Colorant	Positif	
Conformité	<b>Non Conforme</b>

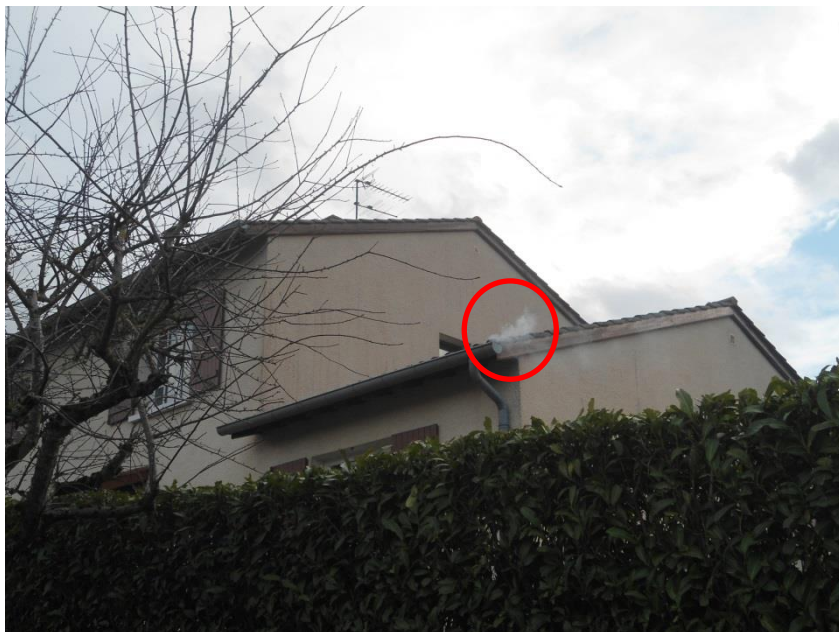
**N°3**

Nature de l'anomalie		
Gouttière	X	25 m <sup>2</sup>
Avaloir		m <sup>2</sup>
Boîte de branchement		m <sup>2</sup>
Grille		m <sup>2</sup>
Regard non étanche		m <sup>2</sup>
Autres :		m <sup>2</sup>
<b>Surface drainée estimée en m<sup>2</sup></b>		<b>25 m<sup>2</sup></b>
Domaine	(Privé ou Publie)	
Test Colorant		
Conformité	<b>Non Conforme</b>

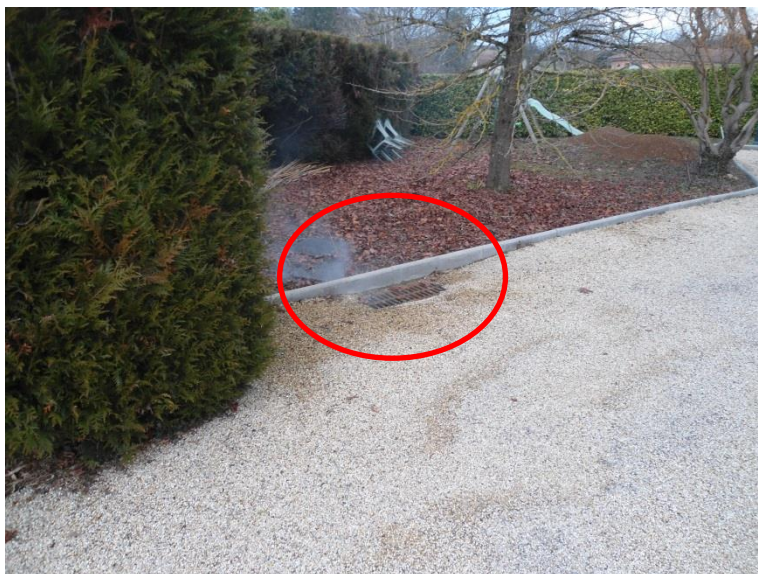
**N°4**

Nature de l'anomalie		
Gouttière		m²
Avaloir		m²
Boîte de branchement		m²
Grille	X	m²
Regard non étanche		m²
Autres :		m²
<b>Surface drainée estimée en m²</b>		<b>m²</b>
Domaine	(Privé ou Public)	
Test Colorant	Négatif	
Conformité	<b>Conforme</b>

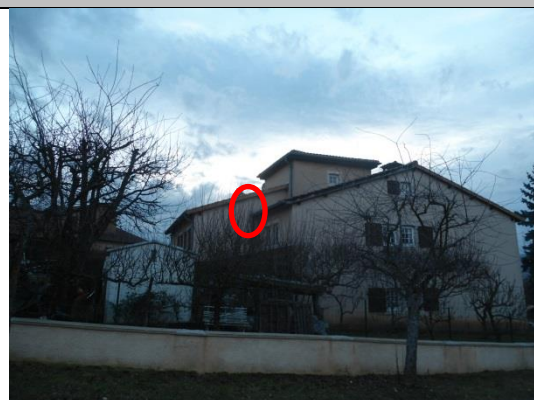
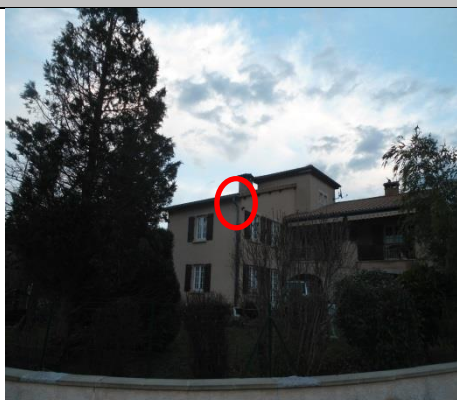
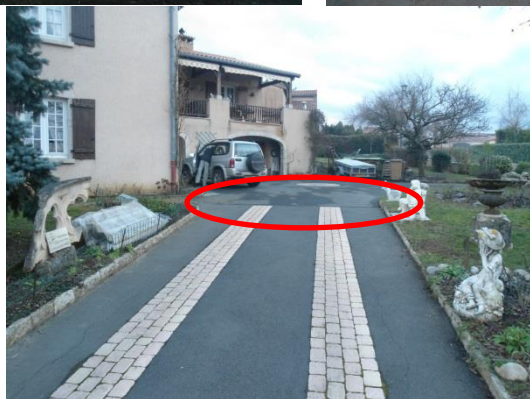
**N°5**

Gouttière	X	m²
Avaloir		m²
Boîte de branchement		m²
Grille	X	m²
Regard non étanche		m²
Autres :		m²

Test Colorant Négatif

Conformité **Conforme**

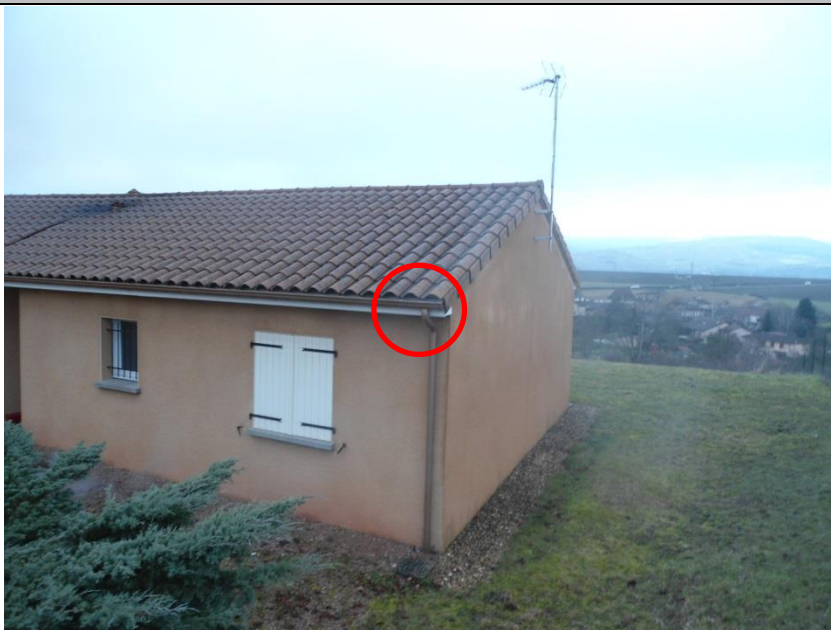
**N°6**

Nature de l'anomalie		
Gouttière	X	60 m <sup>2</sup>
Avaloir		m <sup>2</sup>
Boîte de branchement		m <sup>2</sup>
Grille		m <sup>2</sup>
Regard non étanche		m <sup>2</sup>
Autres :		m <sup>2</sup>
<b>Surface drainée estimée en m<sup>2</sup></b>		<b>60 m<sup>2</sup></b>
Domaine	(Privé ou Public)	
Test Colorant		
Conformité	<b>Non Conforme</b>

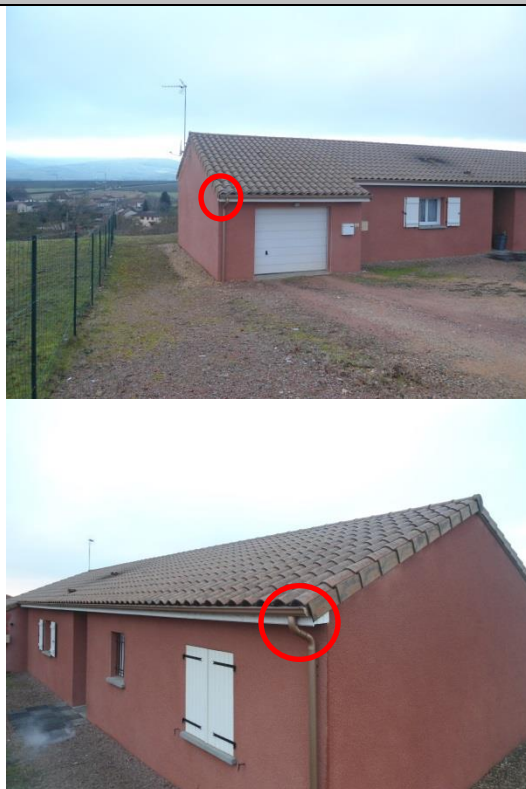
**N°7**

Nature de l'anomalie		
Gouttière	X	90 m <sup>2</sup>
Avaloir		m <sup>2</sup>
Boîte de branchement		m <sup>2</sup>
Grille		m <sup>2</sup>
Regard non étanche		m <sup>2</sup>
Autres :		m <sup>2</sup>
<b>Surface drainée estimée en m<sup>2</sup></b>		<b>90 m<sup>2</sup></b>
Domaine	(Privé ou Public)	
Test Colorant		
Conformité	<b>Non Conforme</b>

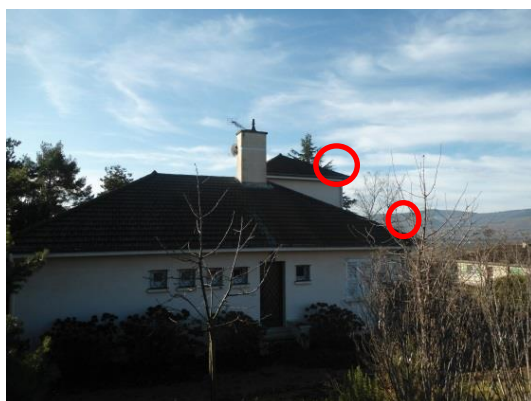
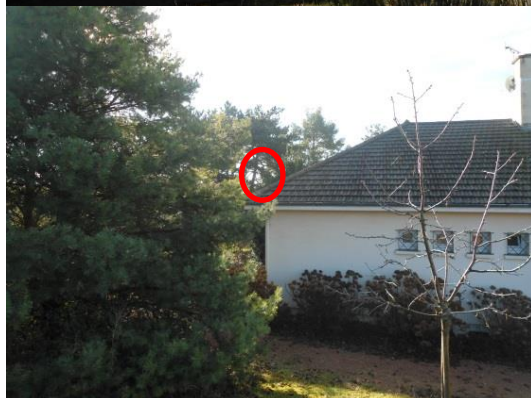
**N°8**

Nature de l'anomalie		
Gouttière	X	80 m <sup>2</sup>
Avaloir		m <sup>2</sup>
Boîte de branchement		m <sup>2</sup>
Grille		m <sup>2</sup>
Regard non étanche		m <sup>2</sup>
Autres :		m <sup>2</sup>
<b>Surface drainée estimée en m<sup>2</sup></b>		<b>80 m<sup>2</sup></b>
Domaine	(Privé ou Public)	
Test Colorant		
Conformité	<b>Non Conforme</b>

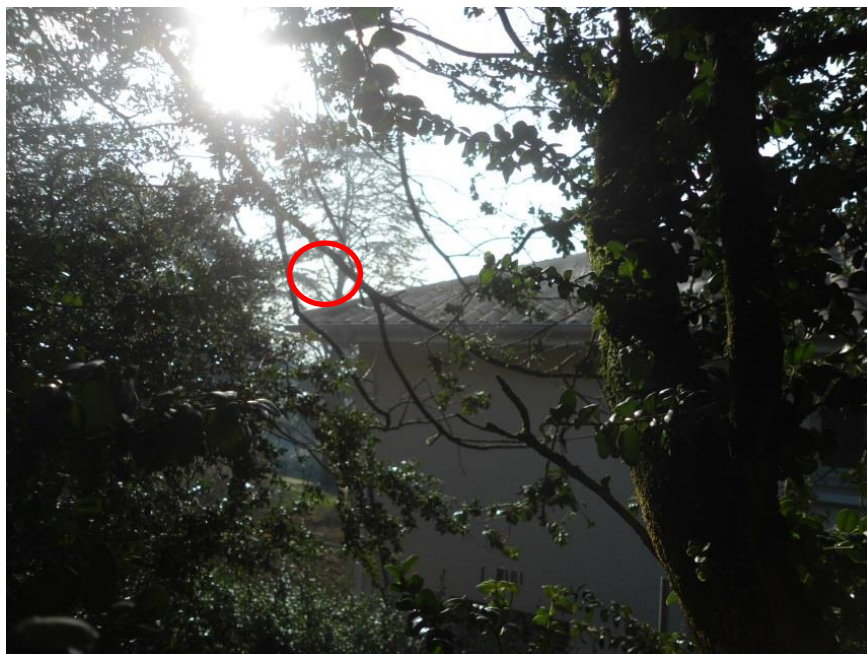
**N°9**

Nature de l'anomalie		
Gouttière	X	90 m <sup>2</sup>
Avaloir		m <sup>2</sup>
Boîte de branchement		m <sup>2</sup>
Grille		m <sup>2</sup>
Regard non étanche		m <sup>2</sup>
Autres :		m <sup>2</sup>
<b>Surface drainée estimée en m<sup>2</sup></b>		<b>90 m<sup>2</sup></b>
Domaine	(Privé ou Publie)	
Test Colorant		
Conformité	<b>Non Conforme</b>

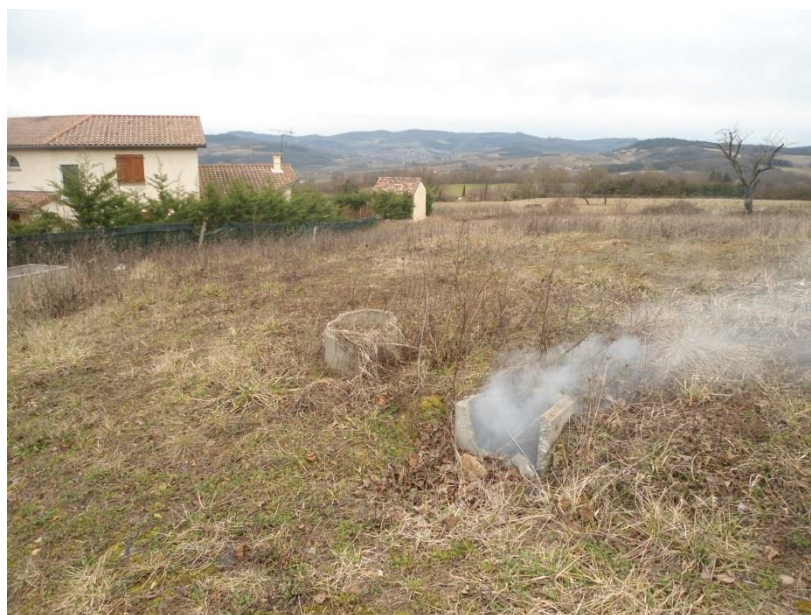
N°10

Gouttière		m <sup>2</sup>
Avaloir		m <sup>2</sup>
Boîte de branchement		m <sup>2</sup>
Grille		m <sup>2</sup>
Regard non étanche		m <sup>2</sup>
Autres :	X	m <sup>2</sup>

Remarques : Boîte de branchement en attente sans tampon.

Le cas n°10 n'a pas été testé : il s'agit d'un branchement en attente, sans construction. L'information est connue et le défaut devra être résolu au moment de la construction.

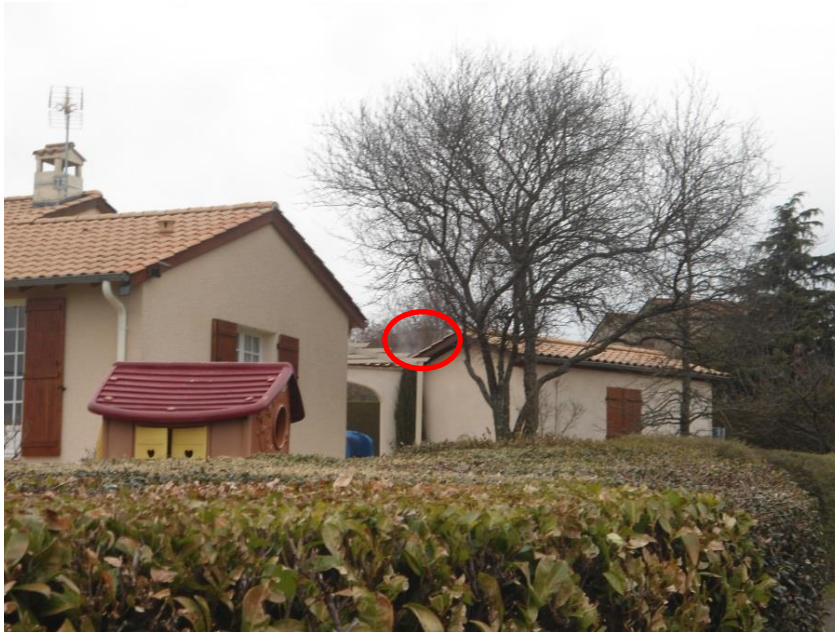
N°11

Gouttière	X	20 m <sup>2</sup>
Avaloir		m <sup>2</sup>
Boîte de branchement		m <sup>2</sup>
Grille		m <sup>2</sup>
Regard non étanche		m <sup>2</sup>
Autres :		m <sup>2</sup>

Surface drainée  
estimée en m<sup>2</sup> 20 m<sup>2</sup>

Domaine	(Privé ou Publié)
Test Colorant	
Conformité	<b>Non Conforme</b>

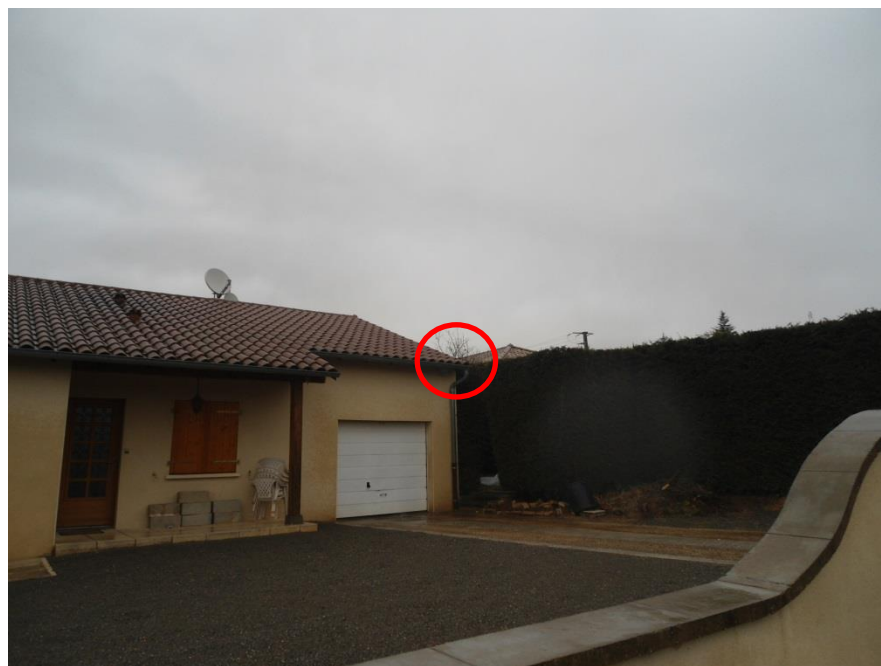
N°12

Gouttière	X	15 m <sup>2</sup>
Avaloir		m <sup>2</sup>
Boîte de branchement		m <sup>2</sup>
Grille		m <sup>2</sup>
Regard non étanche		m <sup>2</sup>
Autres :		m <sup>2</sup>

Surface drainée  
estimée en m<sup>2</sup> 15 m<sup>2</sup>Domaine (Privé ou  
Publie)Test  
ColorantConformité **Non  
Conforme**Remarques :

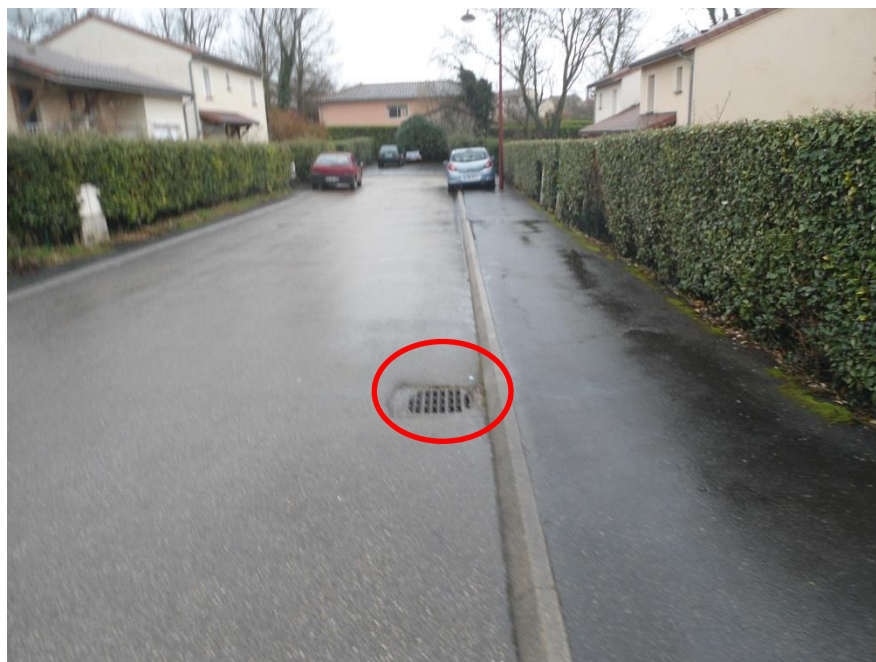
**N°13**

Nature de l'anomalie		
Gouttière		m²
Avaloir		m²
Boîte de branchement		m²
Grille	X	m²
Regard non étanche		m²
Autres :		m²
<b>Surface drainée estimée en m²</b>		<b>m²</b>
Domaine	(Privé ou Public)	
Test Colorant	Négatif	
Conformité	<b>Conforme</b>

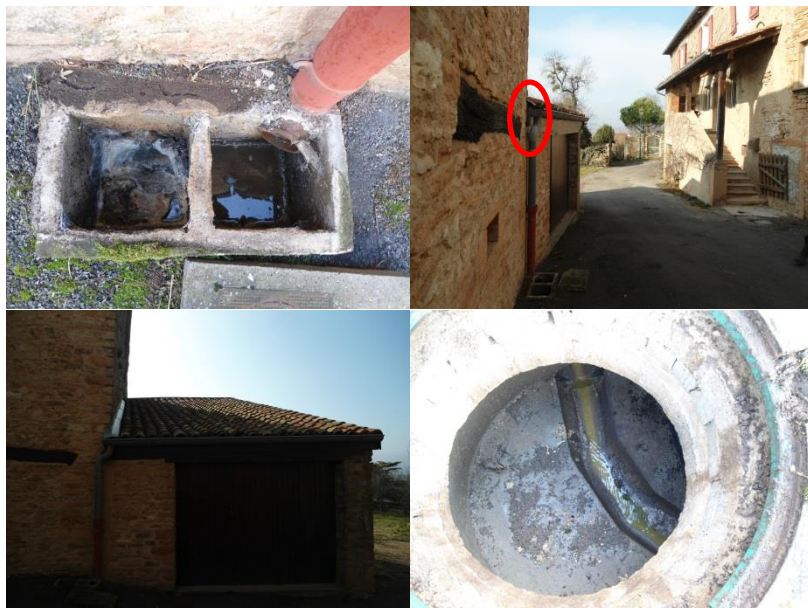
N°14

Gouttière	X	30 m <sup>2</sup>
Avaloir		m <sup>2</sup>
Boîte de branchement		m <sup>2</sup>
Grille		m <sup>2</sup>
Regard non étanche		m <sup>2</sup>
Autres :		m <sup>2</sup>

Test Colorant Positif

Conformité **Non Conforme**

Remarques : La présence de boîte siphonide n'avait pas permis d'identifier l'anomalie mais le test au colorant positif a confirmé la non-conformité du branchement.
