BRUE-AURIAC

# ETUDE-DIAGNOSTIC DU RESEAU D'ASSAINISSEMENT

PROGRAMME DE TRAVAUX  
Phase 1 : Diagnostic détaillé (1<sup>ère</sup> Partie)

DOSSIER n°E2019-03-001  
Novembre 2019

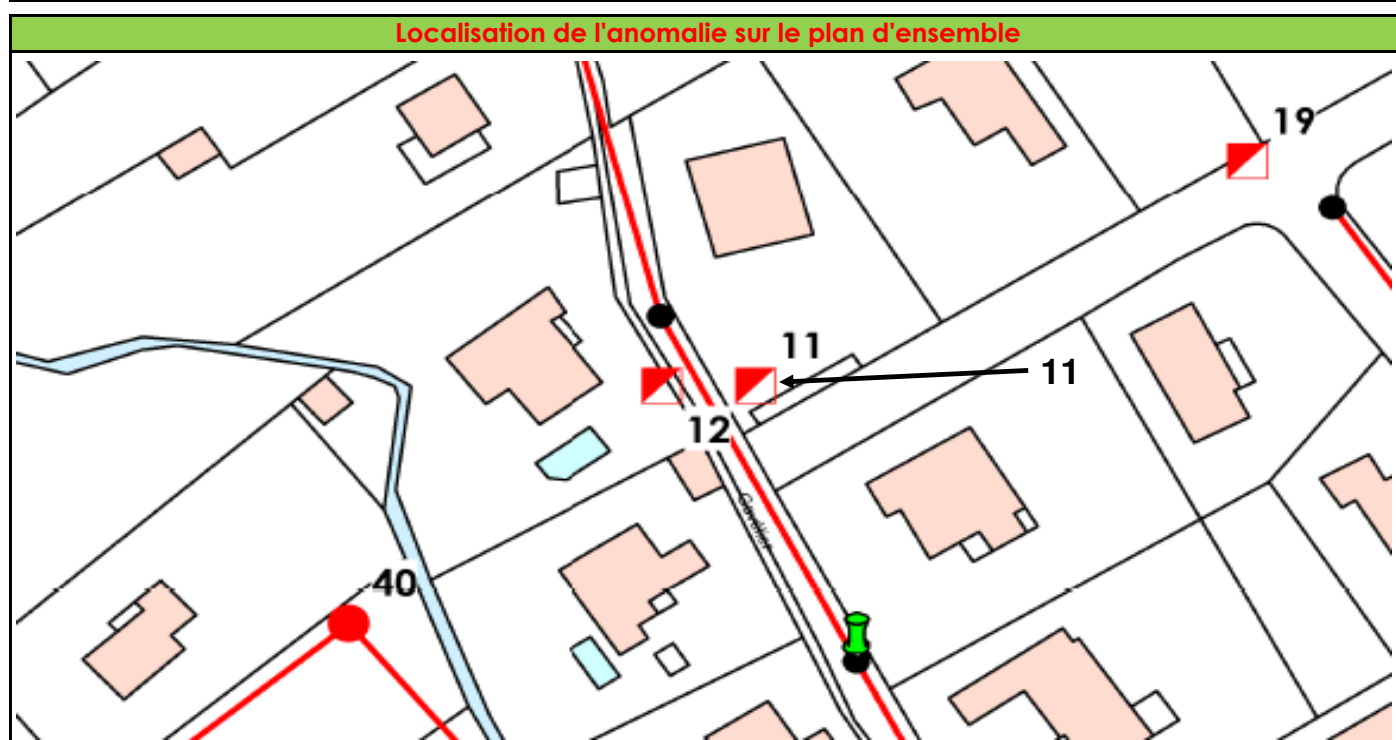
<b>Adresse / Localisation</b>
	Chemin du Gavelier
	<b>Type d'anomalie</b>
	<input type="checkbox"/> Gouttière <input type="checkbox"/> Avaloir <input type="checkbox"/> Grille <input type="checkbox"/> Chemin de grille <input type="checkbox"/> Regard défectueux <input checked="" type="checkbox"/> Boîte de branchement <input type="checkbox"/> Canalisation (fissure, casse) <input type="checkbox"/> Autre
	<b>Domaine d'application</b>
	<input type="checkbox"/> Public <input checked="" type="checkbox"/> Privé
	<b>Surface raccordée</b>
	<b>ND m<sup>2</sup> (minimum)</b>

Réponse à la fumée / Test au colorant	Proposition de travaux
<b>Réponse à la fumée</b>	La Boîte de branchement n'est pas étanche : étanchéité à reprendre. Située en point bas, la Surface Active peut être importante.
<input checked="" type="checkbox"/> Rapide <input type="checkbox"/> Différée <input checked="" type="checkbox"/> Nette <input type="checkbox"/> Diffuse	
<b>Validation au colorant</b>	
<input checked="" type="checkbox"/> Test non réalisé <input type="checkbox"/> Test positif (connexion hydraulique avérée) <input type="checkbox"/> Test négatif (connexion invalidée)

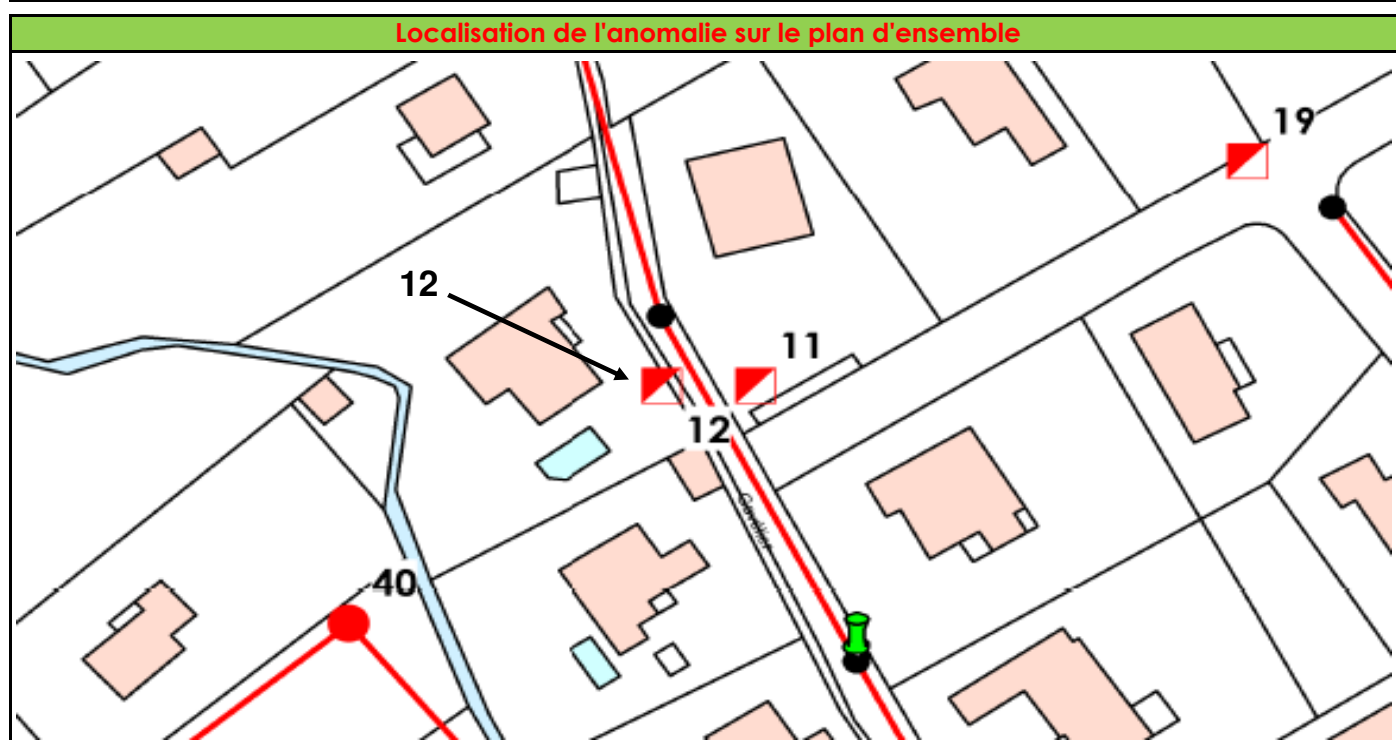
<b>Adresse / Localisation</b>
	Chemin du Gavelier
	<b>Type d'anomalie</b>
	<input type="checkbox"/> Gouttière <input type="checkbox"/> Avaloir <input type="checkbox"/> Grille <input type="checkbox"/> Chemin de grille <input type="checkbox"/> Regard défectueux <input checked="" type="checkbox"/> Boîte de branchement <input type="checkbox"/> Canalisation (fissure, casse) <input type="checkbox"/> Autre
	<b>Domaine d'application</b>
	<input type="checkbox"/> Public <input checked="" type="checkbox"/> Privé
	<b>Surface raccordée</b>
	<b>ND m<sup>2</sup> (minimum)</b>

Réponse à la fumée / Test au colorant	Proposition de travaux
<b>Réponse à la fumée</b>	La Boîte de branchement n'est pas étanche : étanchéité à reprendre. Située en point bas, la Surface Active peut être importante.
<input checked="" type="checkbox"/> Rapide <input type="checkbox"/> Différée <input checked="" type="checkbox"/> Nette <input type="checkbox"/> Diffuse	
<b>Validation au colorant</b>	
<input checked="" type="checkbox"/> Test non réalisé <input type="checkbox"/> Test positif (connexion hydraulique avérée) <input type="checkbox"/> Test négatif (connexion invalidée)

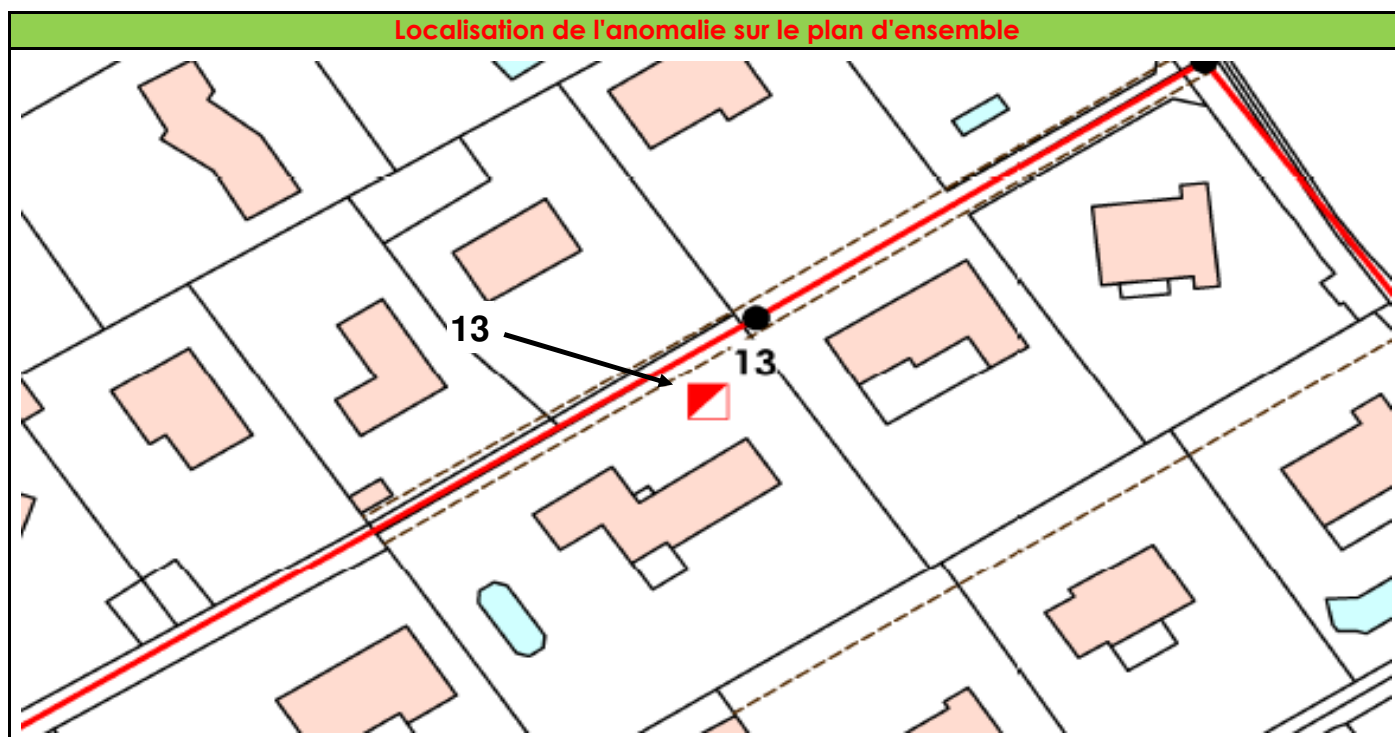
<b>Adresse / Localisation</b>
	Perpendiculaire au Chemin du Gavelier
	<b>Type d'anomalie</b>
	<input type="checkbox"/> Gouttière <input type="checkbox"/> Avaloir <input type="checkbox"/> Grille <input type="checkbox"/> Chemin de grille <input type="checkbox"/> Regard défectueux <input checked="" type="checkbox"/> Boîte de branchement <input type="checkbox"/> Canalisation (fissure, casse) <input type="checkbox"/> Autre
	<b>Domaine d'application</b>
	<input type="checkbox"/> Public <input checked="" type="checkbox"/> Privé
	<b>Surface raccordée</b>
	<b>ND m<sup>2</sup> (minimum)</b>

Réponse à la fumée / Test au colorant	Proposition de travaux
<b>Réponse à la fumée</b>	La Boîte de branchement n'est pas étanche : étanchéité (béton) à reprendre. Située en point bas, la Surface Active peut être importante.
<input checked="" type="checkbox"/> Rapide <input type="checkbox"/> Différée <input checked="" type="checkbox"/> Nette <input type="checkbox"/> Diffuse	
<b>Validation au colorant</b>	
<input checked="" type="checkbox"/> Test non réalisé <input type="checkbox"/> Test positif (connexion hydraulique avérée) <input type="checkbox"/> Test négatif (connexion invalidée)

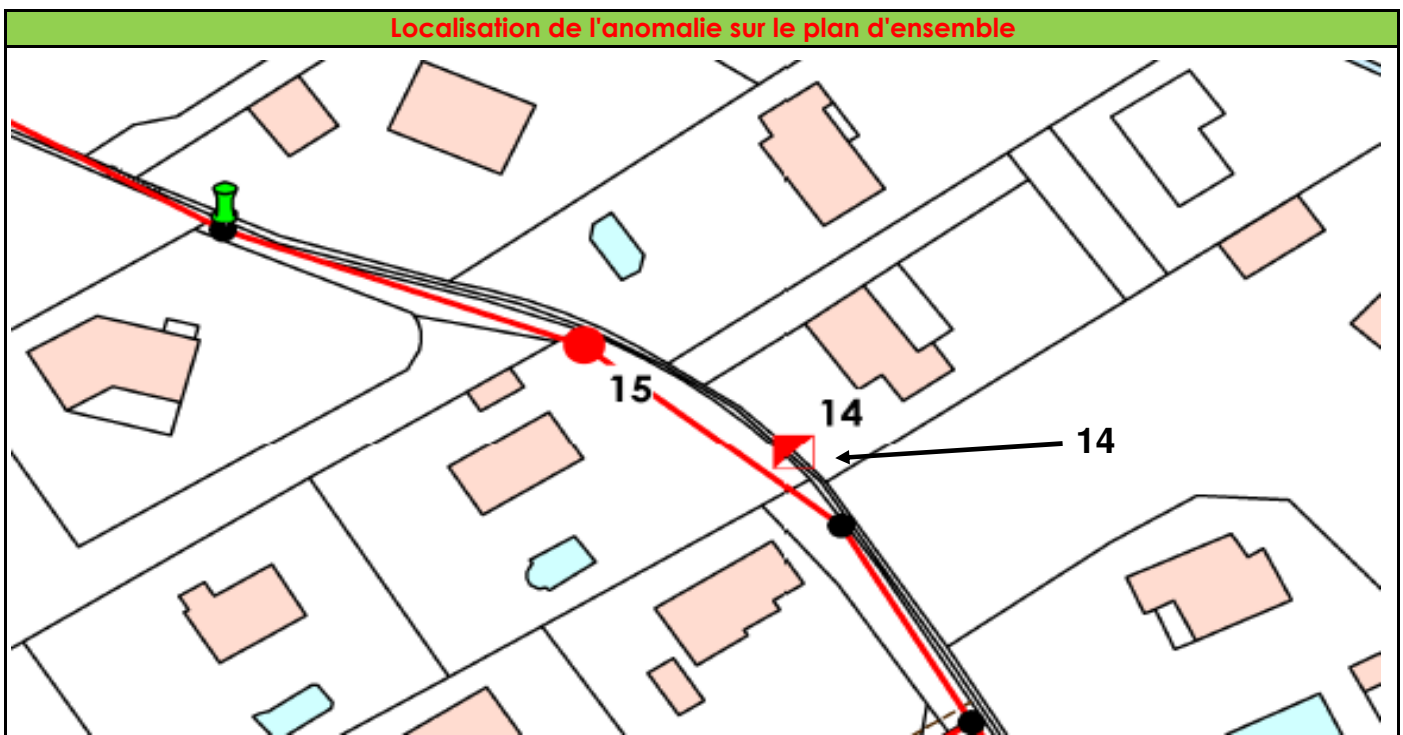
<b>Adresse / Localisation</b>
	Chemin du Gavelier
	<b>Type d'anomalie</b>
	<input type="checkbox"/> Gouttière <input type="checkbox"/> Avaloir <input type="checkbox"/> Grille <input type="checkbox"/> Chemin de grille <input type="checkbox"/> Regard défectueux <input checked="" type="checkbox"/> Boîte de branchement <input type="checkbox"/> Canalisation (fissure, casse) <input type="checkbox"/> Autre
	<b>Domaine d'application</b>
	<input type="checkbox"/> Public <input checked="" type="checkbox"/> Privé
	<b>Surface raccordée</b>
	<b>ND m<sup>2</sup> (minimum)</b>

Réponse à la fumée / Test au colorant	Proposition de travaux
<b>Réponse à la fumée</b>	La Boîte de branchement n'est pas fermée et un tuyau d'arrosage est branché à même le sol : rejet non identifié (vide cave ou autre). Située en point bas, la Surface Active peut être importante.
<input checked="" type="checkbox"/> Rapide <input type="checkbox"/> Différée	
<input checked="" type="checkbox"/> Nette <input type="checkbox"/> Diffuse	
<b>Validation au colorant</b>	
<input checked="" type="checkbox"/> Test non réalisé <input type="checkbox"/> Test positif (connexion hydraulique avérée) <input type="checkbox"/> Test négatif (connexion invalidée)

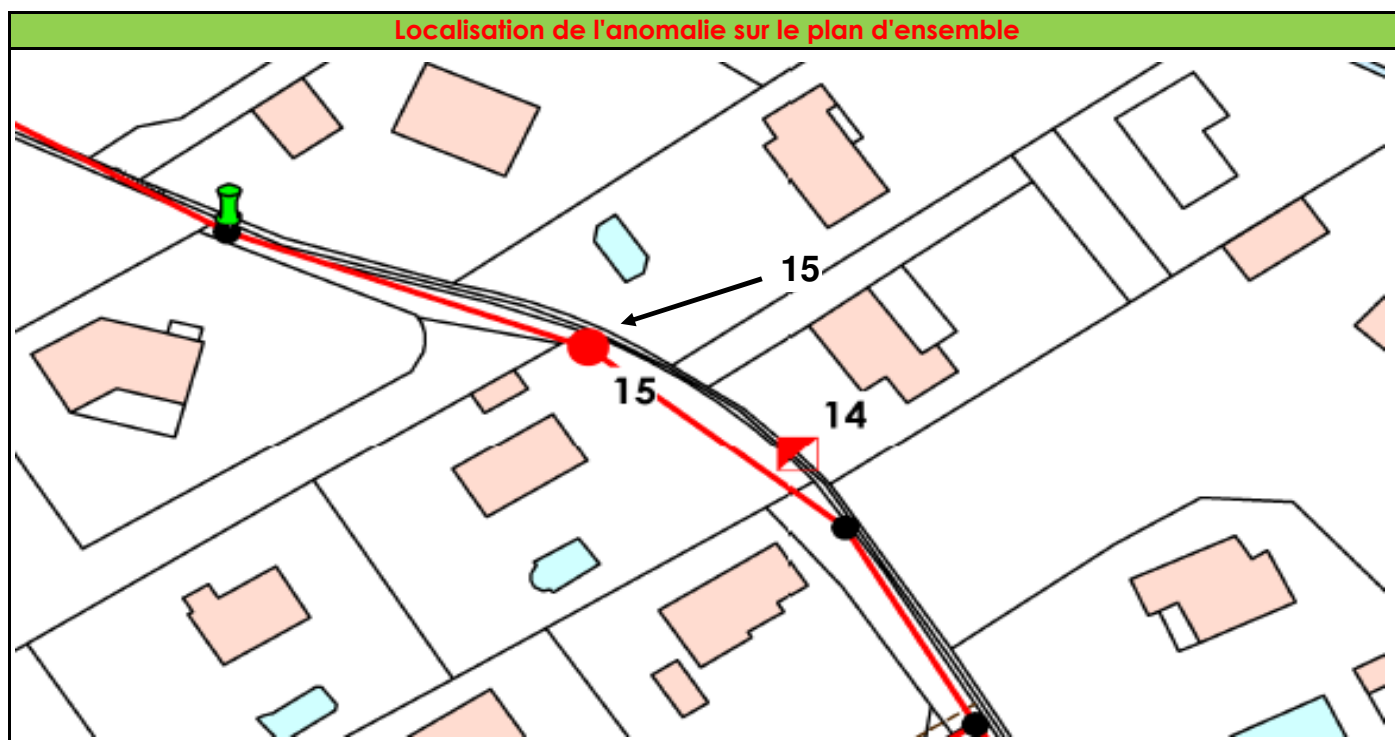
<b>Adresse / Localisation</b>
	Chemin du Gavelier
	<b>Type d'anomalie</b>
	<input type="checkbox"/> Gouttière <input type="checkbox"/> Avaloir <input type="checkbox"/> Grille <input type="checkbox"/> Chemin de grille <input checked="" type="checkbox"/> Regard défectueux <input type="checkbox"/> Boîte de branchement <input type="checkbox"/> Canalisation (fissure, casse) <input type="checkbox"/> Autre
	<b>Domaine d'application</b>
	<input checked="" type="checkbox"/> Public <input type="checkbox"/> Privé
	<b>Surface raccordée</b>
	<b>ND m<sup>2</sup> (minimum)</b>

Réponse à la fumée / Test au colorant	Proposition de travaux
<b>Réponse à la fumée</b>	Le regard n'est pas étanche : étanchéité (béton) à reprendre. Située en bordure de route, la Surface Active peut être importante.
<input checked="" type="checkbox"/> Rapide <input type="checkbox"/> Différée <input checked="" type="checkbox"/> Nette <input type="checkbox"/> Diffuse	
<b>Validation au colorant</b>	
<input checked="" type="checkbox"/> Test non réalisé <input type="checkbox"/> Test positif (connexion hydraulique avérée) <input type="checkbox"/> Test négatif (connexion invalidée)

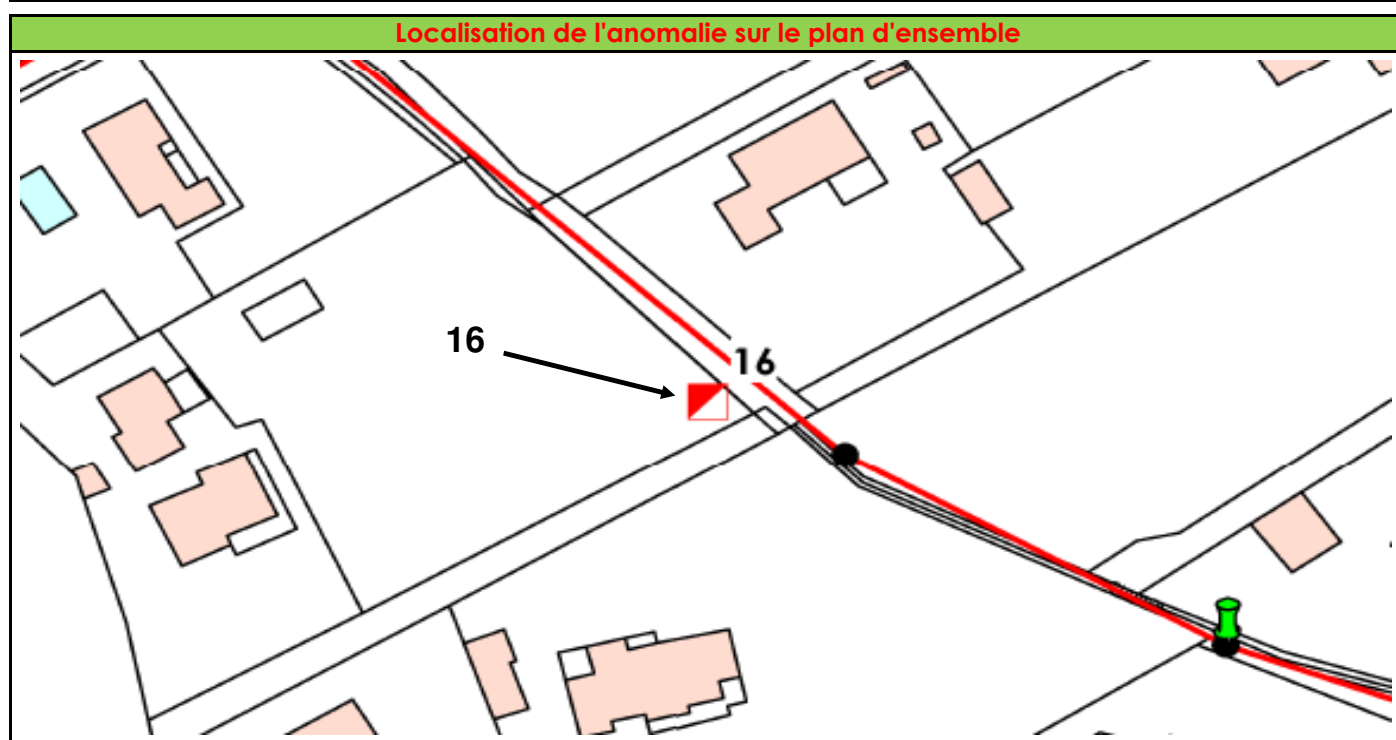
<b>Adresse / Localisation</b>
	Chemin du Gavelier
	<b>Type d'anomalie</b>
	<input type="checkbox"/> Gouttière <input type="checkbox"/> Avaloir <input type="checkbox"/> Grille <input type="checkbox"/> Chemin de grille <input type="checkbox"/> Regard défectueux <input checked="" type="checkbox"/> Boîte de branchement <input type="checkbox"/> Canalisation (fissure, casse) <input type="checkbox"/> Autre
	<b>Domaine d'application</b>
<input type="checkbox"/> Public <input checked="" type="checkbox"/> Privé	
<b>Surface raccordée</b>	
<b>ND m<sup>2</sup> (minimum)</b>

Réponse à la fumée / Test au colorant	Proposition de travaux
<b>Réponse à la fumée</b>	La Boîte de branchement n'est pas étanche : étanchéité à reprendre. Située en point bas, la Surface Active peut être importante.
<input checked="" type="checkbox"/> Rapide <input type="checkbox"/> Différée <input checked="" type="checkbox"/> Nette <input type="checkbox"/> Diffuse	
<b>Validation au colorant</b>	
<input checked="" type="checkbox"/> Test non réalisé <input type="checkbox"/> Test positif (connexion hydraulique avérée) <input type="checkbox"/> Test négatif (connexion invalidée)

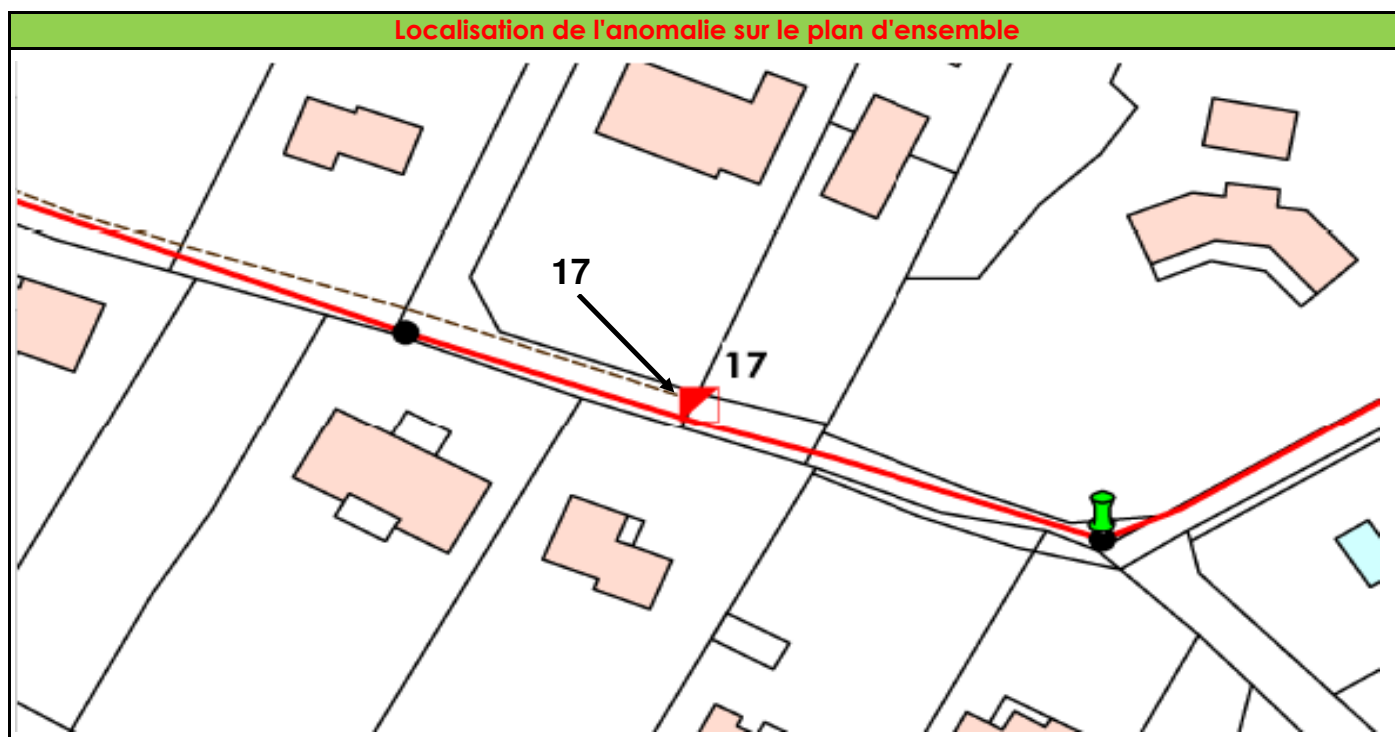
<b>Adresse / Localisation</b>
	Chemin du Gavelier
	<b>Type d'anomalie</b>
	<input type="checkbox"/> Gouttière <input type="checkbox"/> Avaloir <input type="checkbox"/> Grille <input type="checkbox"/> Chemin de grille <input type="checkbox"/> Regard défectueux <input checked="" type="checkbox"/> Boîte de branchement <input type="checkbox"/> Canalisation (fissure, casse) <input type="checkbox"/> Autre
	<b>Domaine d'application</b>
	<input checked="" type="checkbox"/> Public <input type="checkbox"/> Privé
	<b>Surface raccordée</b>
	<b>ND m<sup>2</sup> (minimum)</b>

Réponse à la fumée / Test au colorant	Proposition de travaux
<b>Réponse à la fumée</b>	La Boîte de branchement n'est pas étanche : étanchéité à reprendre. Située en point bas, la Surface Active peut être importante.
<input checked="" type="checkbox"/> Rapide <input type="checkbox"/> Différée <input checked="" type="checkbox"/> Nette <input type="checkbox"/> Diffuse	
<b>Validation au colorant</b>	
<input checked="" type="checkbox"/> Test non réalisé <input type="checkbox"/> Test positif (connexion hydraulique avérée) <input type="checkbox"/> Test négatif (connexion invalidée)

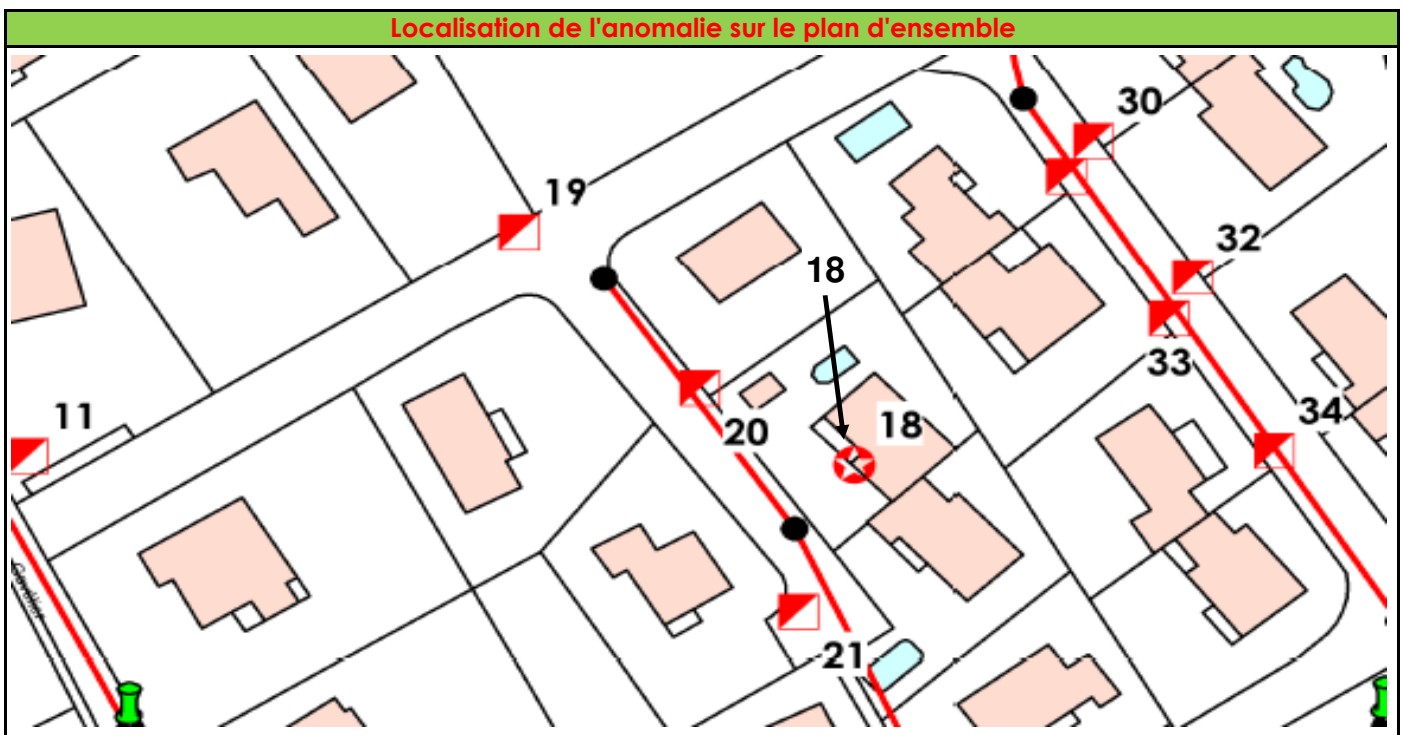
<b>Adresse / Localisation</b>
	Lotissement Les Romarins
	<b>Type d'anomalie</b>
	<input checked="" type="checkbox"/> Gouttière <input type="checkbox"/> Avaloir <input type="checkbox"/> Grille <input type="checkbox"/> Chemin de grille <input type="checkbox"/> Regard défectueux <input type="checkbox"/> Boîte de branchement <input type="checkbox"/> Canalisation (fissure, casse) <input type="checkbox"/> Autre
	<b>Domaine d'application</b>
	<input type="checkbox"/> Public <input checked="" type="checkbox"/> Privé
	<b>Surface raccordée</b>
	<b>50 m<sup>2</sup> (minimum)</b>

Réponse à la fumée / Test au colorant	Proposition de travaux
<b>Réponse à la fumée</b>	La gouttière doit être déconnectée du réseau d'eaux usées : mise en "gargouille" ou rejet dans un puits d'infiltration.
<input checked="" type="checkbox"/> Rapide <input type="checkbox"/> Différée <input checked="" type="checkbox"/> Nette <input type="checkbox"/> Diffuse	
<b>Validation au colorant</b>	
<input checked="" type="checkbox"/> Test non réalisé <input type="checkbox"/> Test positif (connexion hydraulique avérée) <input type="checkbox"/> Test négatif (connexion invalidée)

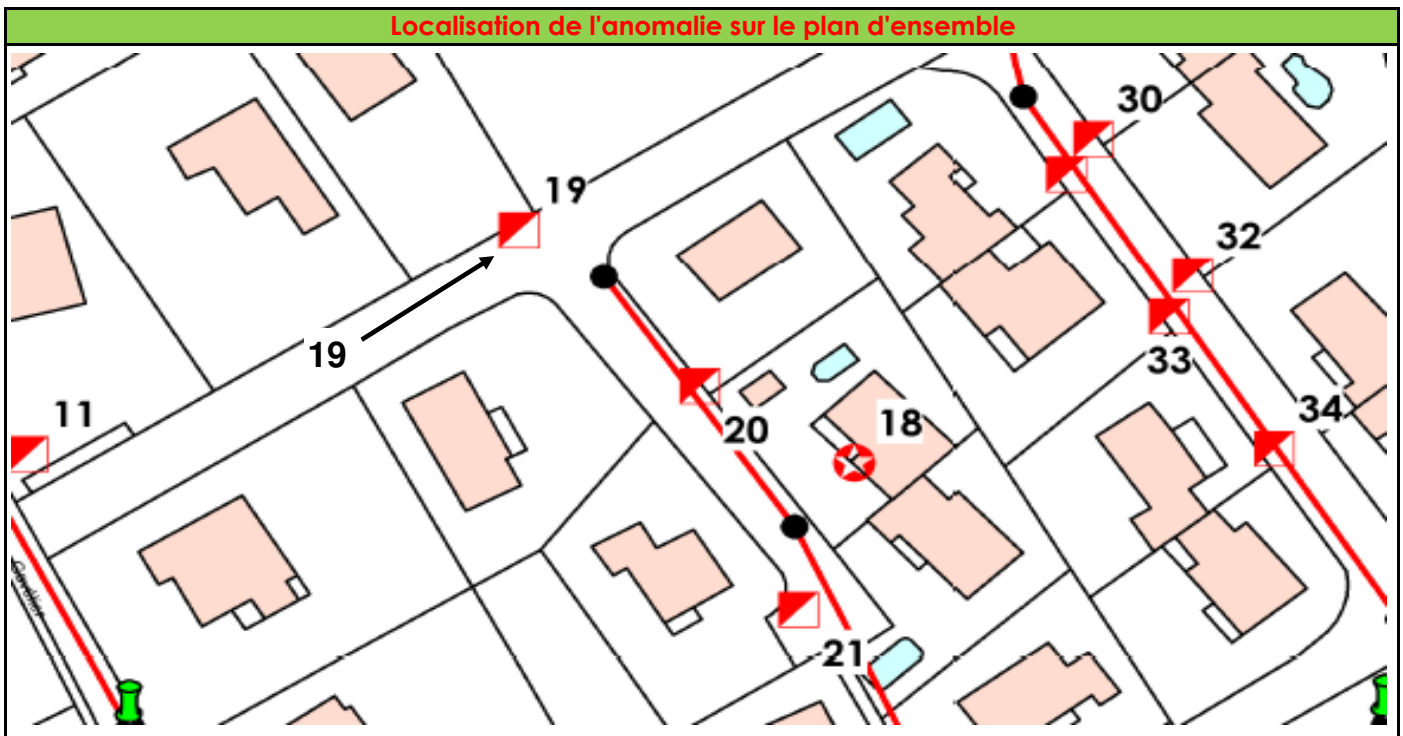
<b>Adresse / Localisation</b>
	Lotissement Les Romarins
	<b>Type d'anomalie</b>
	<input type="checkbox"/> Gouttière <input type="checkbox"/> Avaloir <input type="checkbox"/> Grille <input type="checkbox"/> Chemin de grille <input type="checkbox"/> Regard défectueux <input checked="" type="checkbox"/> Boîte de branchement <input type="checkbox"/> Canalisation (fissure, casse) <input type="checkbox"/> Autre
	<b>Domaine d'application</b>
	<input checked="" type="checkbox"/> Public <input type="checkbox"/> Privé
	<b>Surface raccordée</b>
	<b>ND m<sup>2</sup> (minimum)</b>

Réponse à la fumée / Test au colorant	Proposition de travaux
<b>Réponse à la fumée</b>	La Boîte de branchement n'est pas étanche : étanchéité à reprendre. Située en point haut, la Surface Active est supposée faible.
<input checked="" type="checkbox"/> Rapide <input type="checkbox"/> Différée <input checked="" type="checkbox"/> Nette <input type="checkbox"/> Diffuse	
<b>Validation au colorant</b>	
<input checked="" type="checkbox"/> Test non réalisé <input type="checkbox"/> Test positif (connexion hydraulique avérée) <input type="checkbox"/> Test négatif (connexion invalidée)

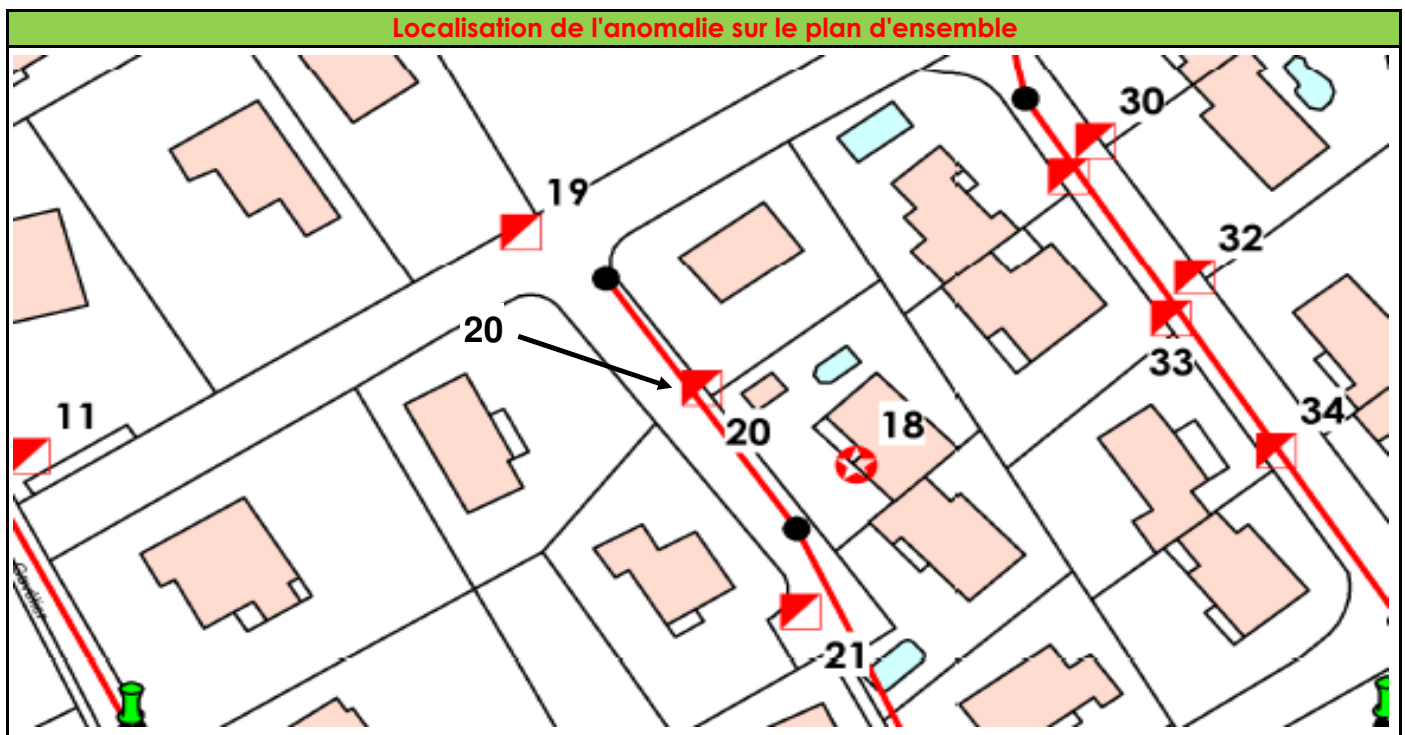
<b>Adresse / Localisation</b>
	Lotissement Les Romarins
	<b>Type d'anomalie</b>
	<input type="checkbox"/> Gouttière <input type="checkbox"/> Avaloir <input type="checkbox"/> Grille <input type="checkbox"/> Chemin de grille <input type="checkbox"/> Regard défectueux <input checked="" type="checkbox"/> Boîte de branchement <input type="checkbox"/> Canalisation (fissure, casse) <input type="checkbox"/> Autre
	<b>Domaine d'application</b>
	<input checked="" type="checkbox"/> Public <input type="checkbox"/> Privé
	<b>Surface raccordée</b>
	<b>ND m<sup>2</sup> (minimum)</b>

Réponse à la fumée / Test au colorant	Proposition de travaux
<b>Réponse à la fumée</b>	La Boîte de branchement n'est pas étanche : étanchéité (tampon) à reprendre. Située en point bas, la Surface Active peut être importante.
<input checked="" type="checkbox"/> Rapide <input checked="" type="checkbox"/> Nette <input type="checkbox"/> Différée <input type="checkbox"/> Diffuse	
<b>Validation au colorant</b>	
<input checked="" type="checkbox"/> Test non réalisé <input type="checkbox"/> Test positif (connexion hydraulique avérée) <input type="checkbox"/> Test négatif (connexion invalidée)

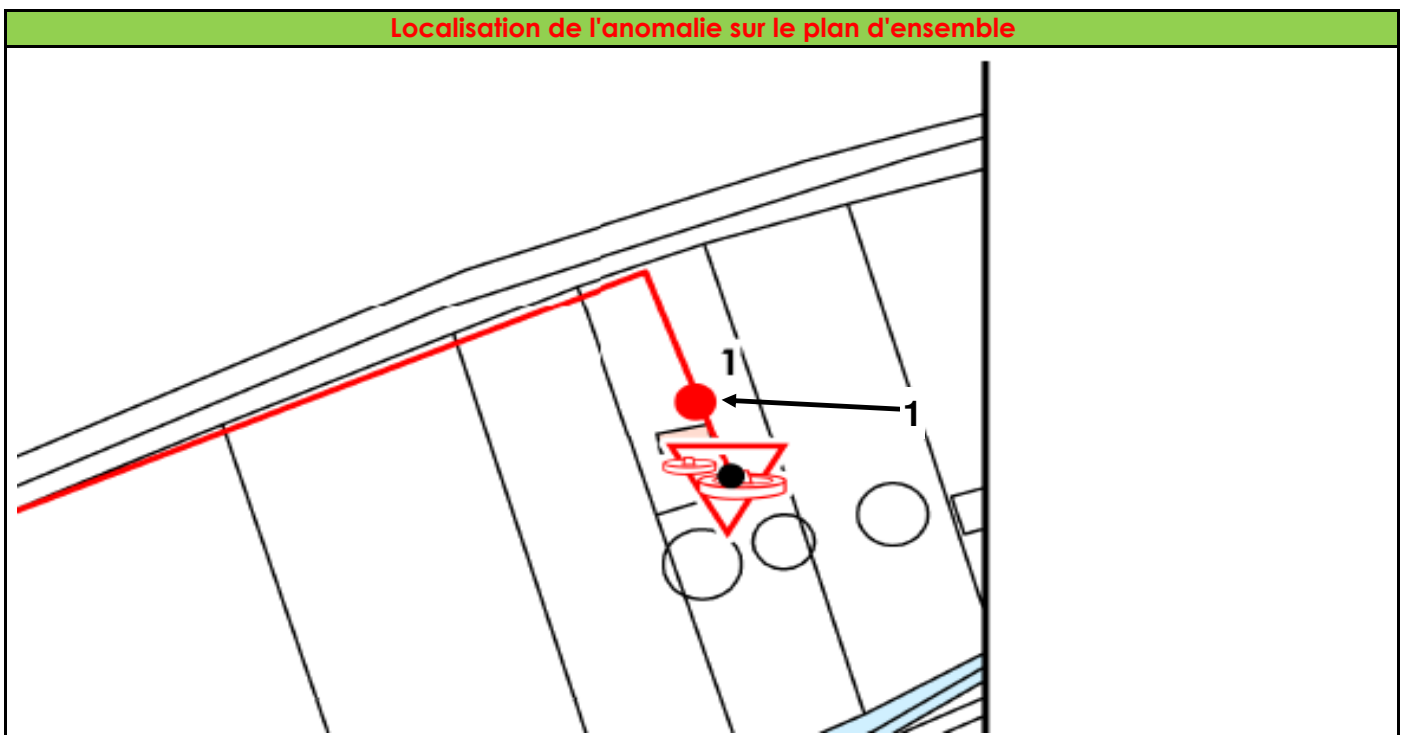
<b>Adresse / Localisation</b>
	Station d'épuration
	<b>Type d'anomalie</b>
	<input type="checkbox"/> Gouttière <input type="checkbox"/> Avaloir <input type="checkbox"/> Grille <input type="checkbox"/> Chemin de grille <input checked="" type="checkbox"/> Regard défectueux <input type="checkbox"/> Boîte de branchement <input type="checkbox"/> Canalisation (fissure, casse) <input type="checkbox"/> Autre
	<b>Domaine d'application</b>
	<input checked="" type="checkbox"/> Public <input type="checkbox"/> Privé
	<b>Surface raccordée</b>
	<b>1 m<sup>2</sup> (minimum)</b>

Réponse à la fumée / Test au colorant	Proposition de travaux
<b>Réponse à la fumée</b>	Le regard d'arrivé des effluents n'est équipé en surface que d'une grille. La Surface Active est faible. La mise en place d'un tampon étanche est nécessaire.
<input checked="" type="checkbox"/> Rapide <input type="checkbox"/> Différée <input checked="" type="checkbox"/> Nette <input type="checkbox"/> Diffuse	
<b>Validation au colorant</b>	
<input checked="" type="checkbox"/> Test non réalisé <input type="checkbox"/> Test positif (connexion hydraulique avérée) <input type="checkbox"/> Test négatif (connexion invalidée)

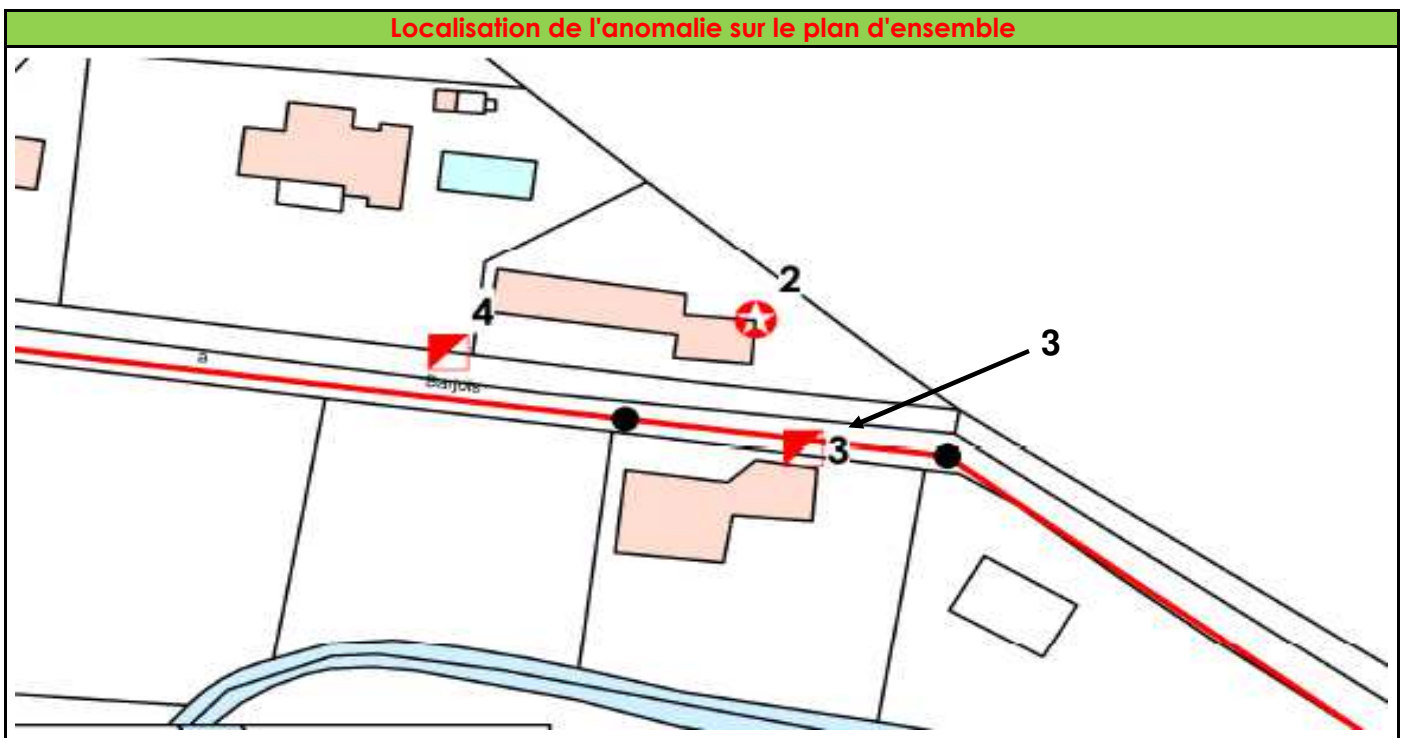
<b>Adresse / Localisation</b>
	D560 / Rte de Barjols
	<b>Type d'anomalie</b>
	<input type="checkbox"/> Gouttière <input type="checkbox"/> Avaloir <input type="checkbox"/> Grille <input type="checkbox"/> Chemin de grille <input type="checkbox"/> Regard défectueux <input checked="" type="checkbox"/> Boîte de branchement <input type="checkbox"/> Canalisation (fissure, casse) <input type="checkbox"/> Autre
	<b>Domaine d'application</b>
<input checked="" type="checkbox"/> Public <input type="checkbox"/> Privé	
<b>Surface raccordée</b>	
<b>ND m<sup>2</sup> (minimum)</b>

Réponse à la fumée / Test au colorant		Proposition de travaux
<b>Réponse à la fumée</b>		La Boîte de branchement n'est pas étanche : étanchéité (béton) à reprendre. Située en bordure de l'habitation, la Surface Active est supposée faible.
<input checked="" type="checkbox"/> Rapide <input type="checkbox"/> Différée	<input checked="" type="checkbox"/> Nette <input type="checkbox"/> Diffuse	
<b>Validation au colorant</b>		
<input checked="" type="checkbox"/> Test non réalisé <input type="checkbox"/> Test positif (connexion hydraulique avérée) <input type="checkbox"/> Test négatif (connexion invalidée)

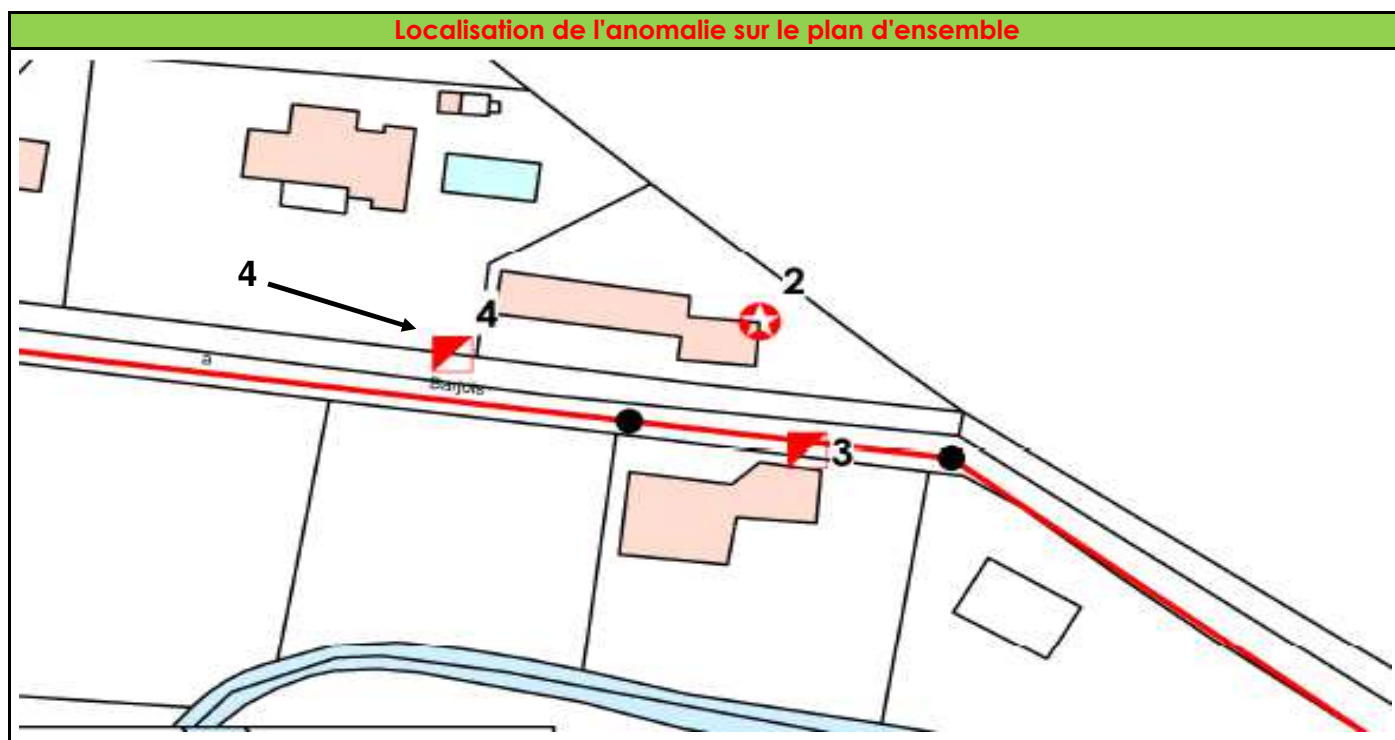
<b>Adresse / Localisation</b>
	D560 / Rte de Barjols
	<b>Type d'anomalie</b>
	<input type="checkbox"/> Gouttière <input type="checkbox"/> Avaloir <input type="checkbox"/> Grille <input type="checkbox"/> Chemin de grille <input type="checkbox"/> Regard défectueux <input checked="" type="checkbox"/> Boîte de branchement <input type="checkbox"/> Canalisation (fissure, casse) <input type="checkbox"/> Autre
	<b>Domaine d'application</b>
	<input checked="" type="checkbox"/> Public <input type="checkbox"/> Privé
	<b>Surface raccordée</b>
	<b>ND m<sup>2</sup> (minimum)</b>

Réponse à la fumée / Test au colorant		Proposition de travaux
<b>Réponse à la fumée</b>		La Boîte de branchement n'est pas étanche : étanchéité à reprendre. Située en bordure de la route, la Surface Active peut être importante.
<input checked="" type="checkbox"/> Rapide <input type="checkbox"/> Différée	<input checked="" type="checkbox"/> Nette <input type="checkbox"/> Diffuse	
<b>Validation au colorant</b>		
<input checked="" type="checkbox"/> Test non réalisé <input type="checkbox"/> Test positif (connexion hydraulique avérée) <input type="checkbox"/> Test négatif (connexion invalidée)

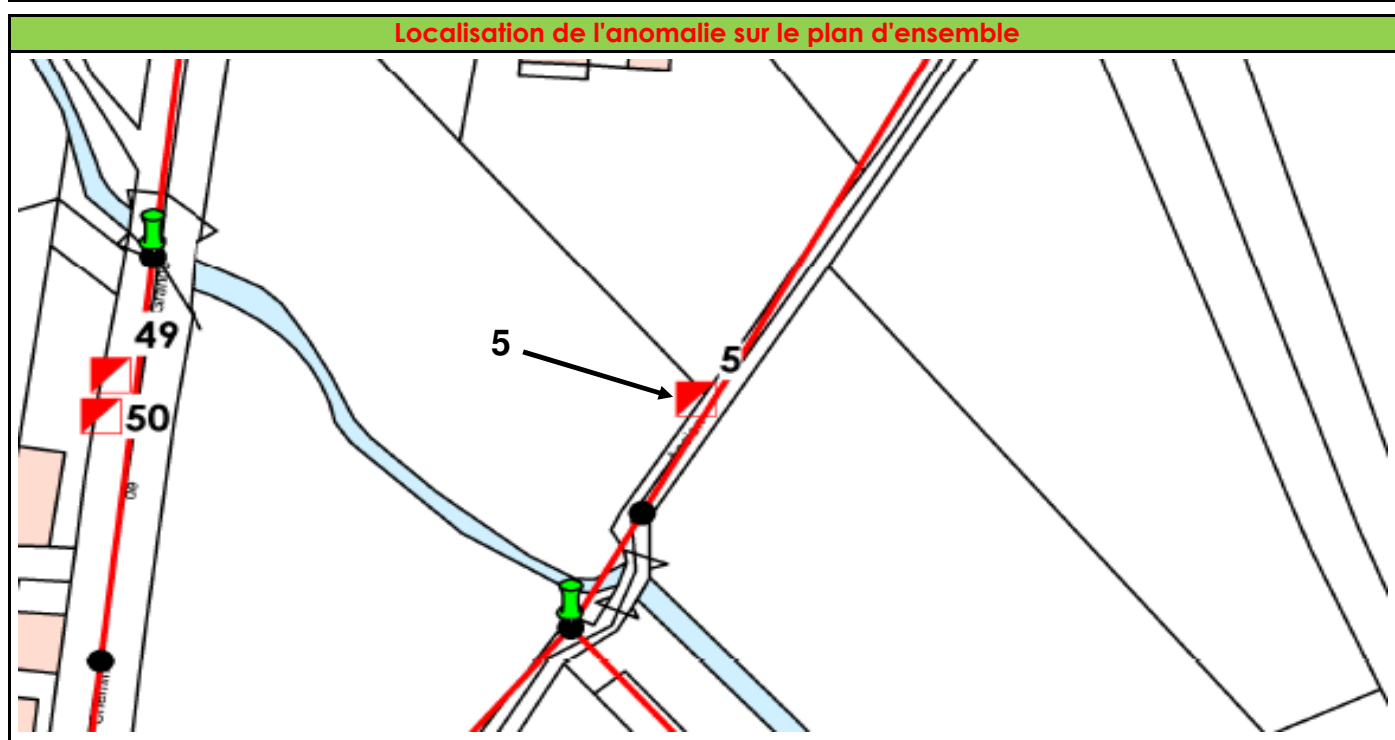
Photo de l'anomalie	Description de l'anomalie
 	<b>Adresse / Localisation</b>
	Chemin du Pigeonnier
	<b>Type d'anomalie</b>
	<input type="checkbox"/> Gouttière <input type="checkbox"/> Avaloir <input type="checkbox"/> Grille <input type="checkbox"/> Chemin de grille <input type="checkbox"/> Regard défectueux <input checked="" type="checkbox"/> Boîte de branchement <input type="checkbox"/> Canalisation (fissure, casse) <input type="checkbox"/> Autre
	<b>Domaine d'application</b>
	<input checked="" type="checkbox"/> Public <input type="checkbox"/> Privé
	<b>Surface raccordée</b>
	<b>ND m<sup>2</sup> (minimum)</b>

Réponse à la fumée / Test au colorant	Proposition de travaux
<b>Réponse à la fumée</b>	La Boîte de branchement n'est pas étanche : étanchéité à reprendre. Située en point bas du chemin, la Surface Active peut être importante.
<input checked="" type="checkbox"/> Rapide <input type="checkbox"/> Différée	
<input checked="" type="checkbox"/> Nette <input type="checkbox"/> Diffuse	
<b>Validation au colorant</b>	
<input checked="" type="checkbox"/> Test non réalisé <input type="checkbox"/> Test positif (connexion hydraulique avérée) <input type="checkbox"/> Test négatif (connexion invalidée)

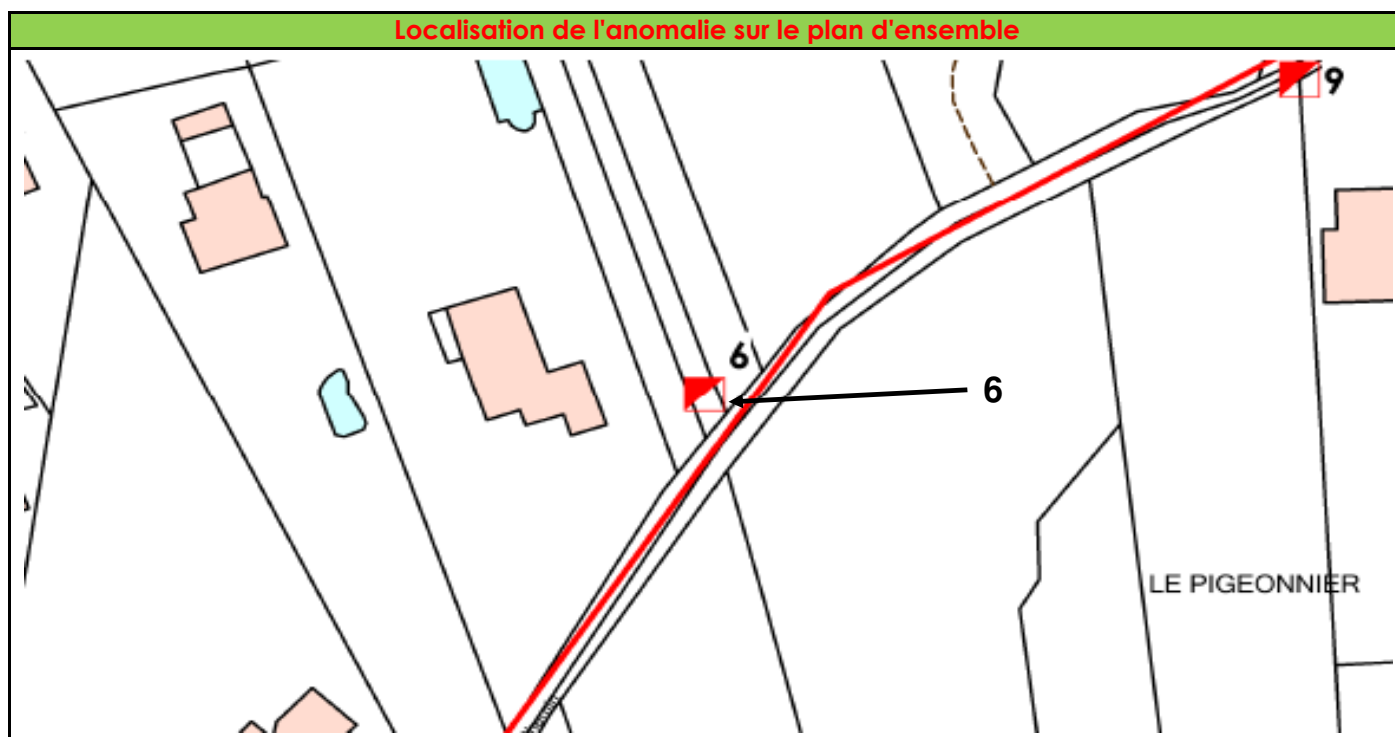
<b>Adresse / Localisation</b>
	Chemin du Pigeonnier
	<b>Type d'anomalie</b>
	<input type="checkbox"/> Gouttière <input type="checkbox"/> Avaloir <input type="checkbox"/> Grille <input type="checkbox"/> Chemin de grille <input type="checkbox"/> Regard défectueux <input checked="" type="checkbox"/> Boîte de branchement <input type="checkbox"/> Canalisation (fissure, casse) <input type="checkbox"/> Autre
	<b>Domaine d'application</b>
<input checked="" type="checkbox"/> Public <input type="checkbox"/> Privé	
<b>Surface raccordée</b>	
<b>ND m<sup>2</sup> (minimum)</b>

Réponse à la fumée / Test au colorant		Proposition de travaux
<b>Réponse à la fumée</b>		La Boîte de branchement n'est pas étanche : étanchéité à reprendre. Située en bordure du chemin, la Surface Active est supposée faible.
<input checked="" type="checkbox"/> Rapide <input type="checkbox"/> Différée	<input checked="" type="checkbox"/> Nette <input type="checkbox"/> Diffuse	
<b>Validation au colorant</b>		
<input checked="" type="checkbox"/> Test non réalisé <input type="checkbox"/> Test positif (connexion hydraulique avérée) <input type="checkbox"/> Test négatif (connexion invalidée)

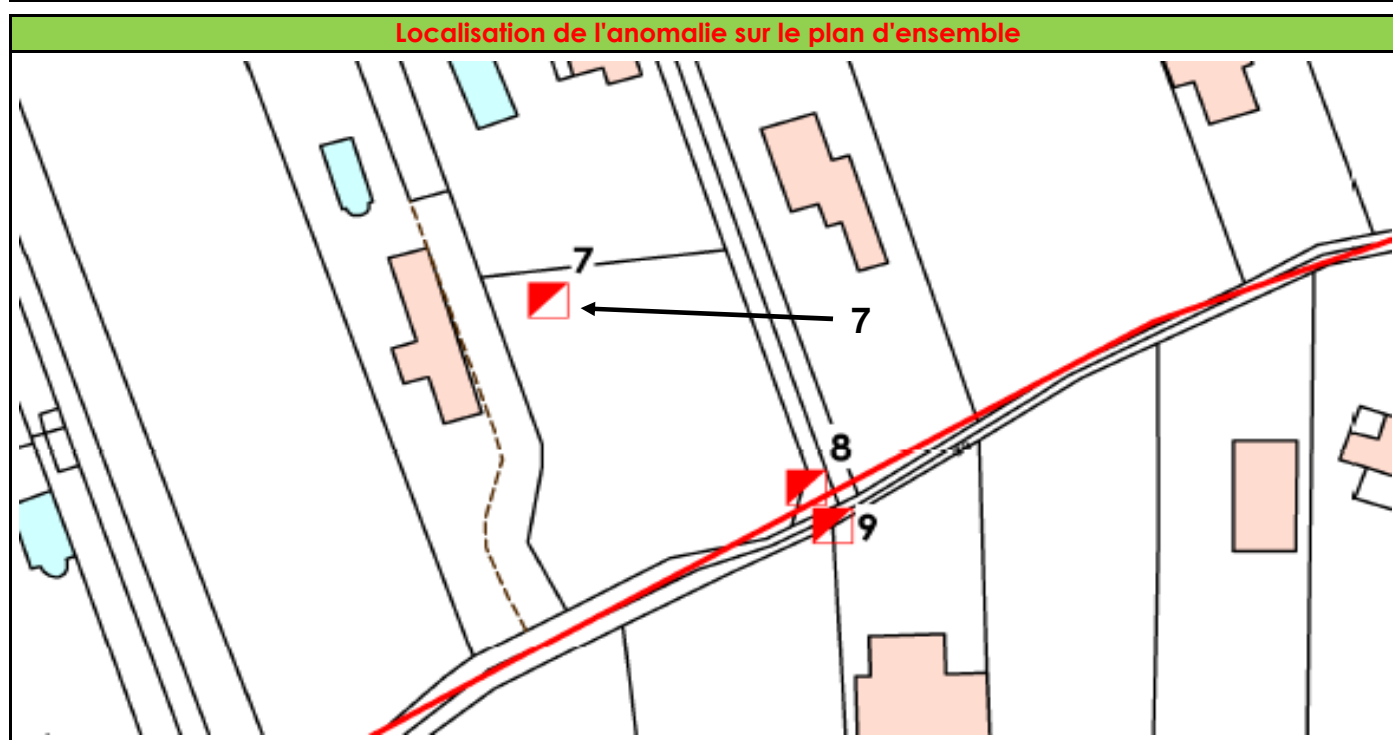
<b>Adresse / Localisation</b>
	Chemin du Pigeonnier
	<b>Type d'anomalie</b>
	<input type="checkbox"/> Gouttière <input type="checkbox"/> Avaloir <input type="checkbox"/> Grille <input type="checkbox"/> Chemin de grille <input type="checkbox"/> Regard défectueux <input checked="" type="checkbox"/> Boîte de branchement <input type="checkbox"/> Canalisation (fissure, casse) <input type="checkbox"/> Autre
	<b>Domaine d'application</b>
	<input type="checkbox"/> Public <input checked="" type="checkbox"/> Privé
	<b>Surface raccordée</b>
	<b>ND m<sup>2</sup> (minimum)</b>

Réponse à la fumée / Test au colorant	Proposition de travaux
<b>Réponse à la fumée</b>	La Boîte de branchement n'est pas étanche : étanchéité à reprendre. Située en point bas, la Surface Active peut être importante.
<input checked="" type="checkbox"/> Rapide <input type="checkbox"/> Différée <input checked="" type="checkbox"/> Nette <input type="checkbox"/> Diffuse	
<b>Validation au colorant</b>	
<input checked="" type="checkbox"/> Test non réalisé <input type="checkbox"/> Test positif (connexion hydraulique avérée) <input type="checkbox"/> Test négatif (connexion invalidée)
