BRUE-AURIAC

# ETUDE-DIAGNOSTIC DU RESEAU D'ASSAINISSEMENT

PROGRAMME DE TRAVAUX  
Phase 1 : Diagnostic détaillé (1<sup>ère</sup> Partie)

DOSSIER n°E2019-03-001  
Novembre 2019

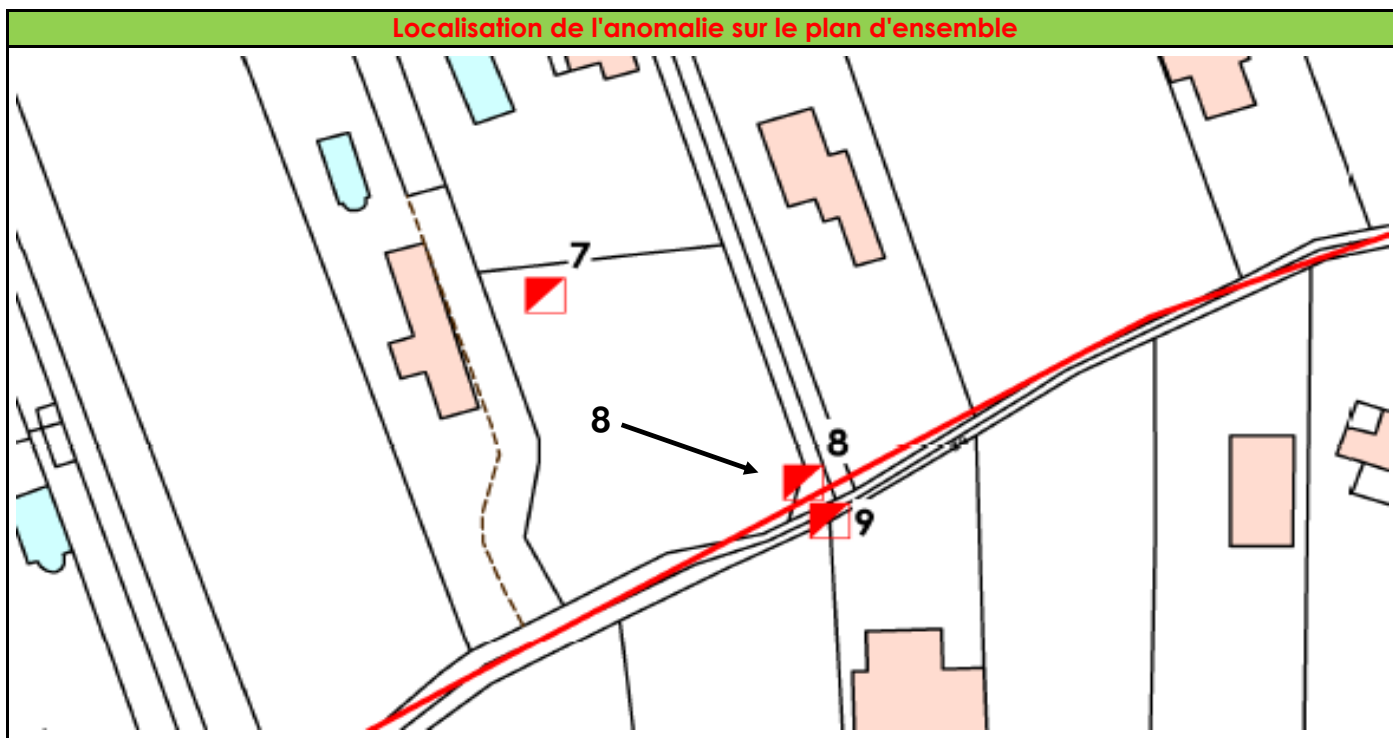
<b>Adresse / Localisation</b>
	Chemin du Pigeonnier
	<b>Type d'anomalie</b>
	<input type="checkbox"/> Gouttière <input type="checkbox"/> Avaloir <input type="checkbox"/> Grille <input type="checkbox"/> Chemin de grille <input type="checkbox"/> Regard défectueux <input checked="" type="checkbox"/> Boîte de branchement <input type="checkbox"/> Canalisation (fissure, casse) <input type="checkbox"/> Autre
	<b>Domaine d'application</b>
<input checked="" type="checkbox"/> Public <input type="checkbox"/> Privé	
<b>Surface raccordée</b>	
<b>ND m<sup>2</sup> (minimum)</b>

Réponse à la fumée / Test au colorant		Proposition de travaux
<b>Réponse à la fumée</b>		La Boîte de branchement n'est pas étanche : étanchéité à reprendre. Située en point bas et en bordure du chemin, la Surface Active peut être importante.
<input checked="" type="checkbox"/> Rapide <input type="checkbox"/> Différée	<input checked="" type="checkbox"/> Nette <input type="checkbox"/> Diffuse	
<b>Validation au colorant</b>		
<input checked="" type="checkbox"/> Test non réalisé <input type="checkbox"/> Test positif (connexion hydraulique avérée) <input type="checkbox"/> Test négatif (connexion invalidée)

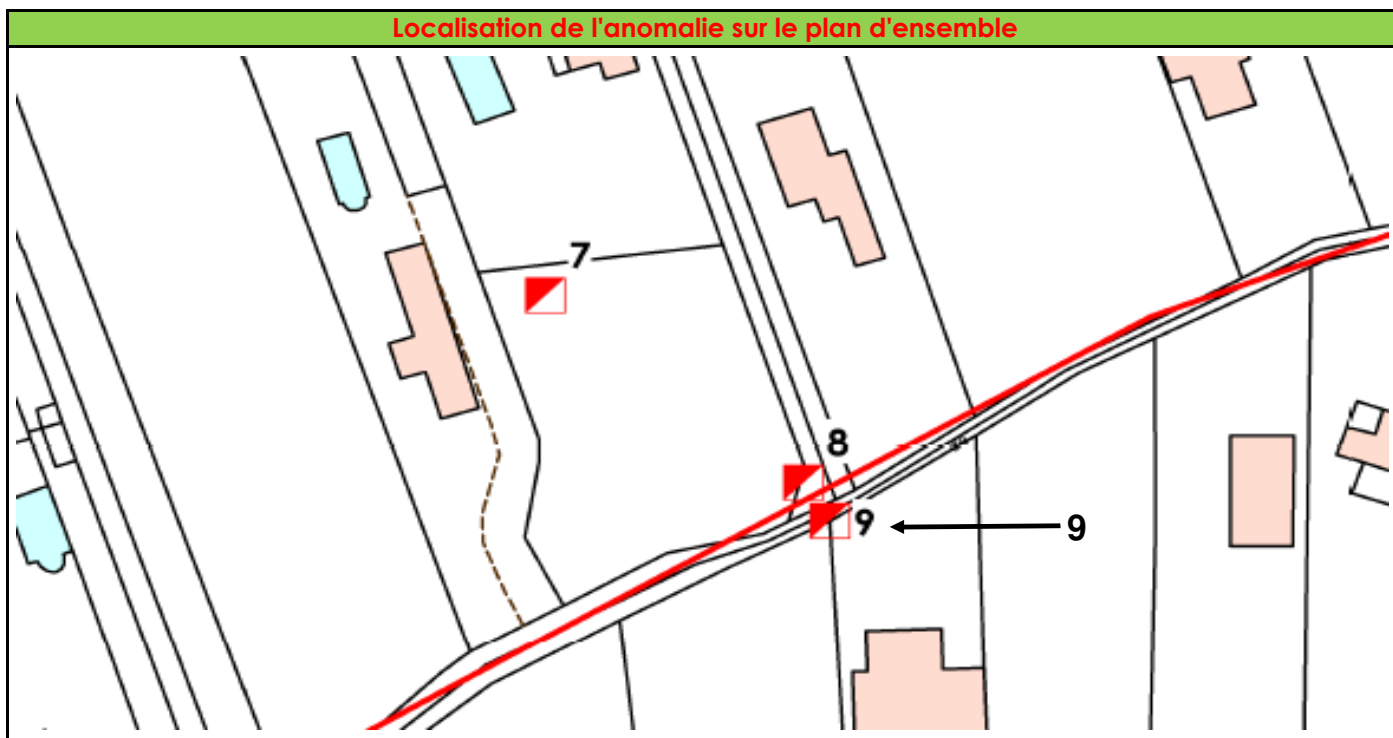
<b>Adresse / Localisation</b>
	Chemin du Pigeonnier
	<b>Type d'anomalie</b>
	<input type="checkbox"/> Gouttière <input type="checkbox"/> Avaloir <input type="checkbox"/> Grille <input type="checkbox"/> Chemin de grille <input type="checkbox"/> Regard défectueux <input checked="" type="checkbox"/> Boîte de branchement <input type="checkbox"/> Canalisation (fissure, casse) <input type="checkbox"/> Autre
	<b>Domaine d'application</b>
<input checked="" type="checkbox"/> Public <input type="checkbox"/> Privé	
<b>Surface raccordée</b>	
<b>ND m<sup>2</sup> (minimum)</b>

Réponse à la fumée / Test au colorant		Proposition de travaux
<b>Réponse à la fumée</b>		La Boîte de branchement n'est pas étanche : étanchéité à reprendre. Située en bordure du chemin, la Surface Active est supposée faible.
<input checked="" type="checkbox"/> Rapide <input type="checkbox"/> Différée	<input checked="" type="checkbox"/> Nette <input type="checkbox"/> Diffuse	
<b>Validation au colorant</b>		
<input checked="" type="checkbox"/> Test non réalisé <input type="checkbox"/> Test positif (connexion hydraulique avérée) <input type="checkbox"/> Test négatif (connexion invalidée)

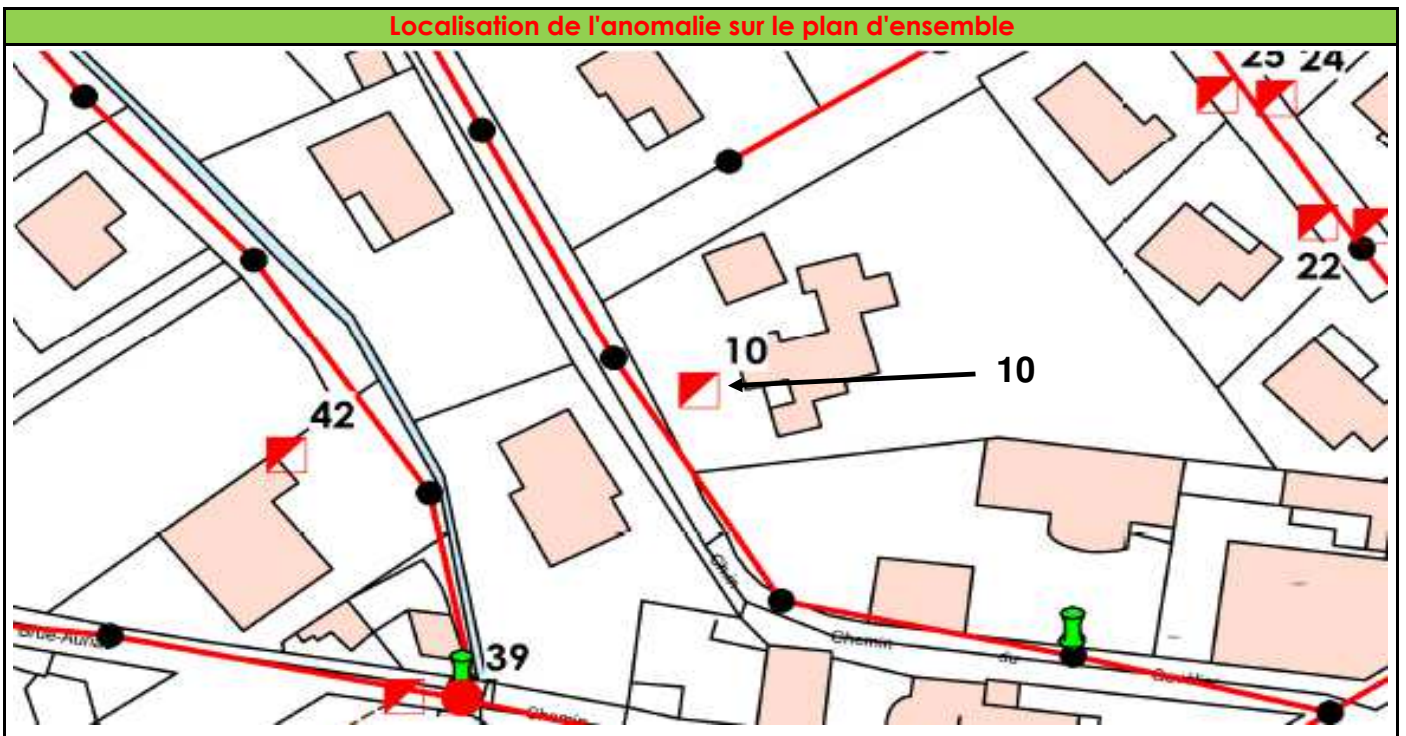
<b>Adresse / Localisation</b>
	Chemin du Gavelier
	<b>Type d'anomalie</b>
	<input type="checkbox"/> Gouttière <input type="checkbox"/> Avaloir <input type="checkbox"/> Grille <input type="checkbox"/> Chemin de grille <input type="checkbox"/> Regard défectueux <input checked="" type="checkbox"/> Boîte de branchement <input type="checkbox"/> Canalisation (fissure, casse) <input type="checkbox"/> Autre
	<b>Domaine d'application</b>
	<input type="checkbox"/> Public <input checked="" type="checkbox"/> Privé
	<b>Surface raccordée</b>
	<b>ND m<sup>2</sup> (minimum)</b>

Réponse à la fumée / Test au colorant	Proposition de travaux
<b>Réponse à la fumée</b>	La Boîte de branchement n'est pas étanche : étanchéité à reprendre. Située en point bas, la Surface Active peut être importante.
<input checked="" type="checkbox"/> Rapide <input type="checkbox"/> Différée <input checked="" type="checkbox"/> Nette <input type="checkbox"/> Diffuse	
<b>Validation au colorant</b>	
<input checked="" type="checkbox"/> Test non réalisé <input type="checkbox"/> Test positif (connexion hydraulique avérée) <input type="checkbox"/> Test négatif (connexion invalidée)

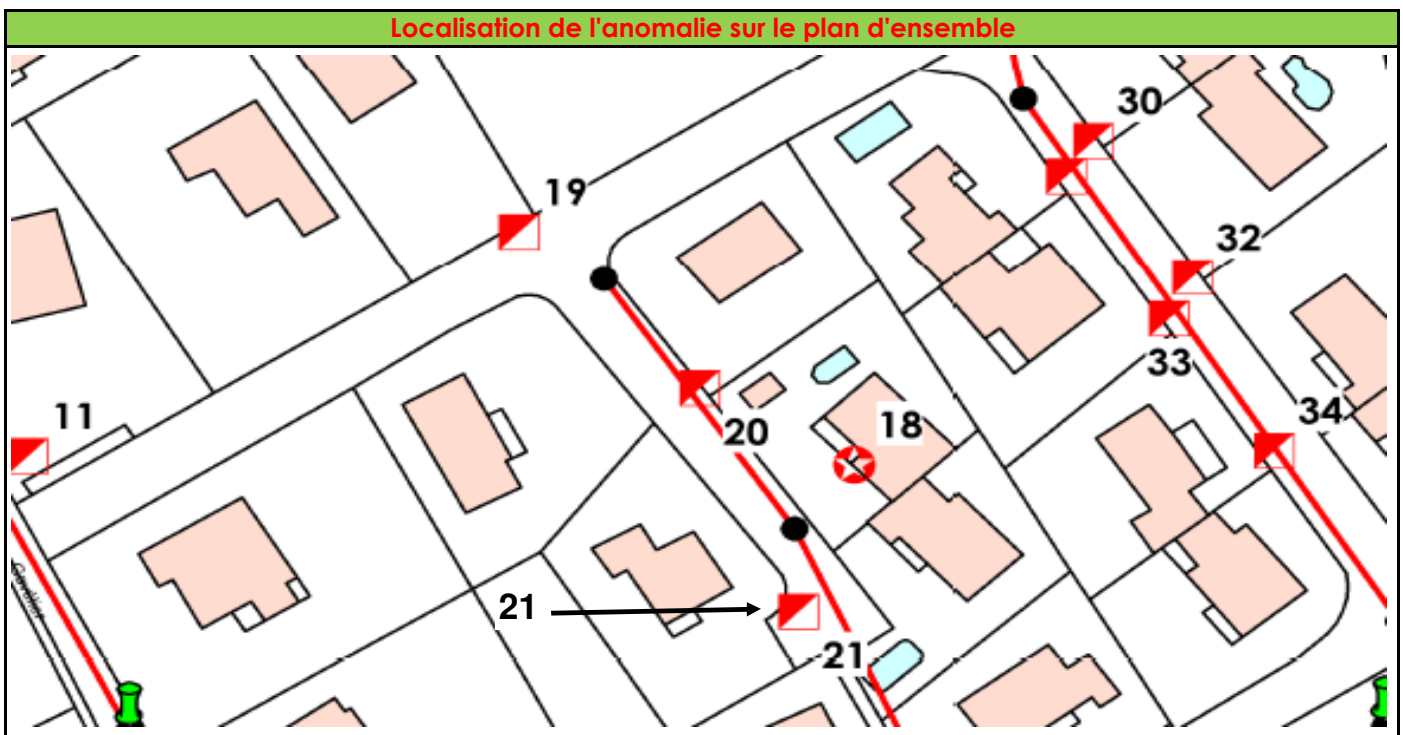
<b>Adresse / Localisation</b>
	Lotissement Les Romarins
	<b>Type d'anomalie</b>
	<input type="checkbox"/> Gouttière <input type="checkbox"/> Avaloir <input type="checkbox"/> Grille <input type="checkbox"/> Chemin de grille <input type="checkbox"/> Regard défectueux <input checked="" type="checkbox"/> Boîte de branchement <input type="checkbox"/> Canalisation (fissure, casse) <input type="checkbox"/> Autre
	<b>Domaine d'application</b>
	<input checked="" type="checkbox"/> Public <input type="checkbox"/> Privé
	<b>Surface raccordée</b>
	<b>ND m<sup>2</sup> (minimum)</b>

Réponse à la fumée / Test au colorant	Proposition de travaux
<b>Réponse à la fumée</b>	La Boîte de branchement n'est pas étanche : étanchéité (tampon + béton) à reprendre. Située en point bas, la Surface Active peut être importante.
<input checked="" type="checkbox"/> Rapide <input type="checkbox"/> Différée <input checked="" type="checkbox"/> Nette <input type="checkbox"/> Diffuse	
<b>Validation au colorant</b>	
<input checked="" type="checkbox"/> Test non réalisé <input type="checkbox"/> Test positif (connexion hydraulique avérée) <input type="checkbox"/> Test négatif (connexion invalidée)

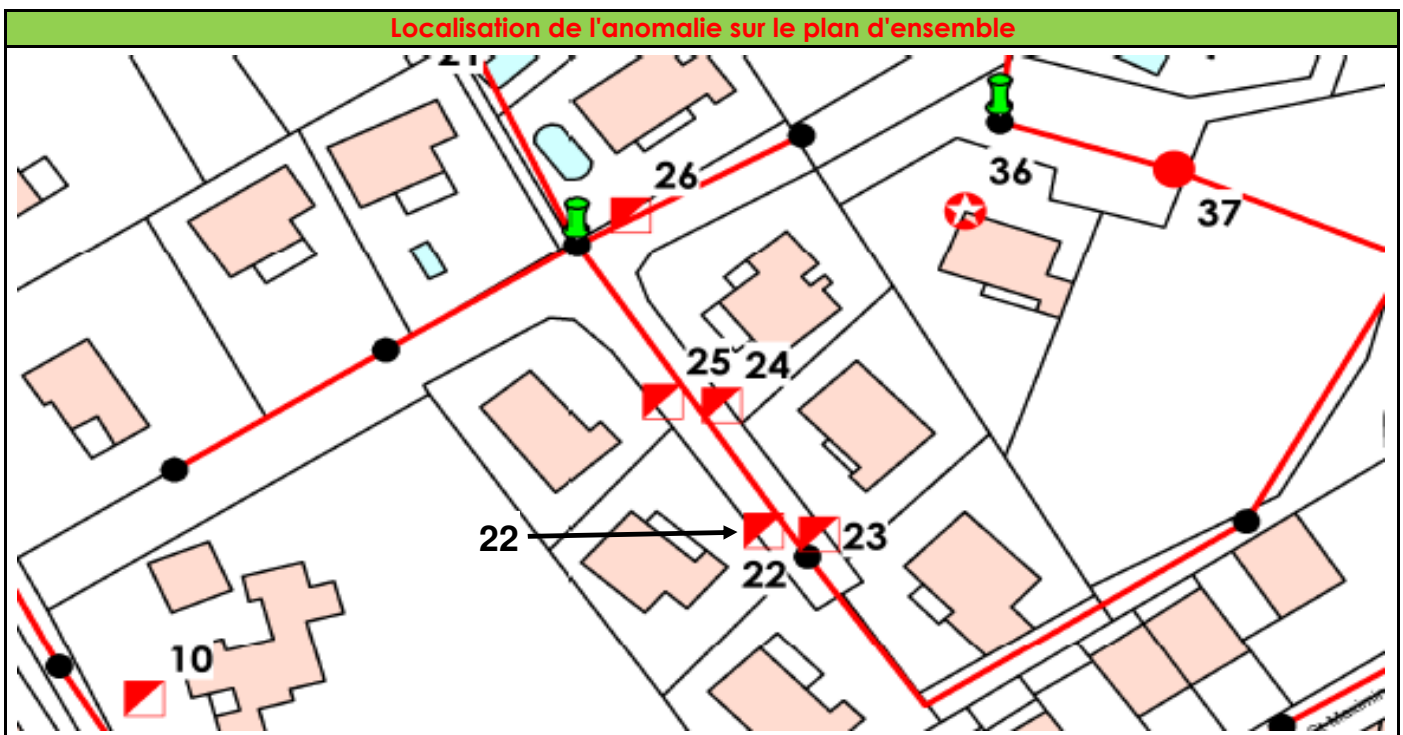
<b>Adresse / Localisation</b>
	Lotissement Les Romarins
	<b>Type d'anomalie</b>
	<input type="checkbox"/> Gouttière <input type="checkbox"/> Avaloir <input type="checkbox"/> Grille <input type="checkbox"/> Chemin de grille <input type="checkbox"/> Regard défectueux <input checked="" type="checkbox"/> Boîte de branchement <input type="checkbox"/> Canalisation (fissure, casse) <input type="checkbox"/> Autre
	<b>Domaine d'application</b>
	<input checked="" type="checkbox"/> Public <input type="checkbox"/> Privé
	<b>Surface raccordée</b>
	<b>ND m<sup>2</sup> (minimum)</b>

Réponse à la fumée / Test au colorant	Proposition de travaux
<b>Réponse à la fumée</b>	Les Boîtes de branchement ne sont pas étanches : étanchéité (tampon + béton) à reprendre. Situées en point bas, la Surface Active peut être importante.
<input checked="" type="checkbox"/> Rapide <input type="checkbox"/> Différée <input checked="" type="checkbox"/> Nette <input type="checkbox"/> Diffuse	
<b>Validation au colorant</b>	
<input checked="" type="checkbox"/> Test non réalisé <input type="checkbox"/> Test positif (connexion hydraulique avérée) <input type="checkbox"/> Test négatif (connexion invalidée)

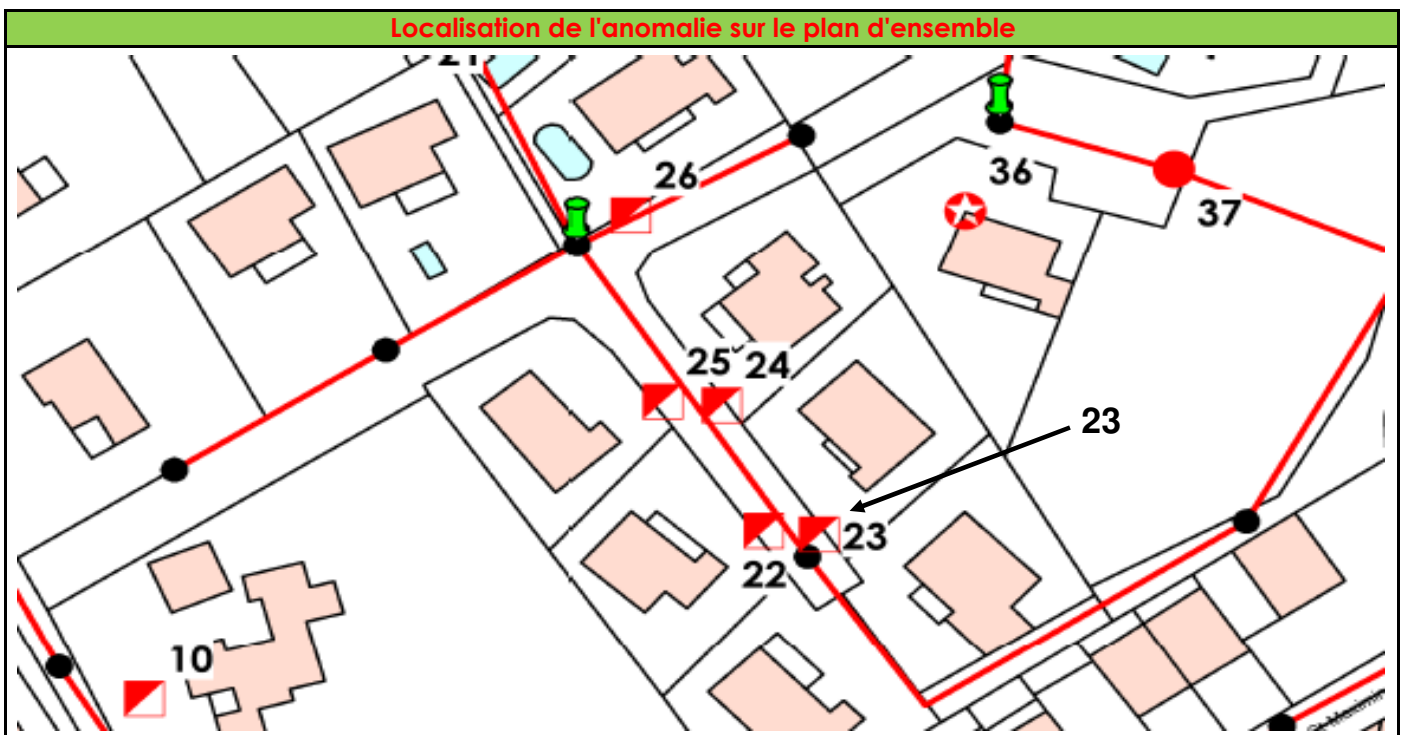
<b>Adresse / Localisation</b>
	Lotissement Les Romarins
	<b>Type d'anomalie</b>
	<input type="checkbox"/> Gouttière <input type="checkbox"/> Avaloir <input type="checkbox"/> Grille <input type="checkbox"/> Chemin de grille <input type="checkbox"/> Regard défectueux <input checked="" type="checkbox"/> Boîte de branchement <input type="checkbox"/> Canalisation (fissure, casse) <input type="checkbox"/> Autre
	<b>Domaine d'application</b>
	<input checked="" type="checkbox"/> Public <input type="checkbox"/> Privé
	<b>Surface raccordée</b>
	<b>ND m<sup>2</sup> (minimum)</b>

Réponse à la fumée / Test au colorant	Proposition de travaux
<b>Réponse à la fumée</b>	La Boîte de branchement n'est pas étanche : étanchéité (tampon + béton) à reprendre. Située en point bas, la Surface Active peut être importante.
<input checked="" type="checkbox"/> Rapide <input type="checkbox"/> Différée <input checked="" type="checkbox"/> Nette <input type="checkbox"/> Diffuse	
<b>Validation au colorant</b>	
<input checked="" type="checkbox"/> Test non réalisé <input type="checkbox"/> Test positif (connexion hydraulique avérée) <input type="checkbox"/> Test négatif (connexion invalidée)

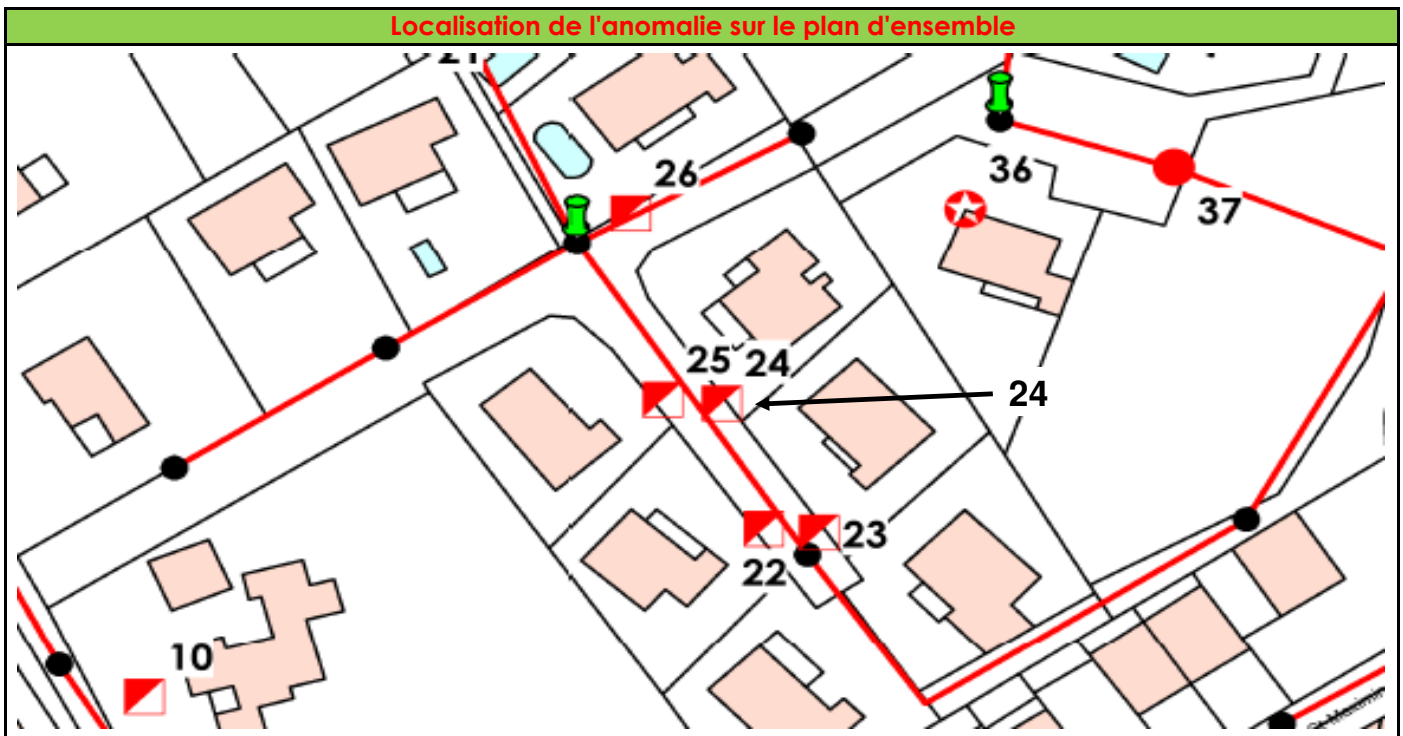
<b>Adresse / Localisation</b>
	Lotissement Les Romarins
	<b>Type d'anomalie</b>
	<input type="checkbox"/> Gouttière <input type="checkbox"/> Avaloir <input type="checkbox"/> Grille <input type="checkbox"/> Chemin de grille <input type="checkbox"/> Regard défectueux <input checked="" type="checkbox"/> Boîte de branchement <input type="checkbox"/> Canalisation (fissure, casse) <input type="checkbox"/> Autre
	<b>Domaine d'application</b>
	<input checked="" type="checkbox"/> Public <input type="checkbox"/> Privé
	<b>Surface raccordée</b>
	<b>ND m<sup>2</sup> (minimum)</b>

Réponse à la fumée / Test au colorant	Proposition de travaux
<b>Réponse à la fumée</b>	La Boîte de branchement n'est pas étanche : étanchéité (tampon + béton) à reprendre. Située en point haut sur le trottoir, la Surface Active est supposée faible.
<input checked="" type="checkbox"/> Rapide <input type="checkbox"/> Différée <input checked="" type="checkbox"/> Nette <input type="checkbox"/> Diffuse	
<b>Validation au colorant</b>	
<input checked="" type="checkbox"/> Test non réalisé <input type="checkbox"/> Test positif (connexion hydraulique avérée) <input type="checkbox"/> Test négatif (connexion invalidée)

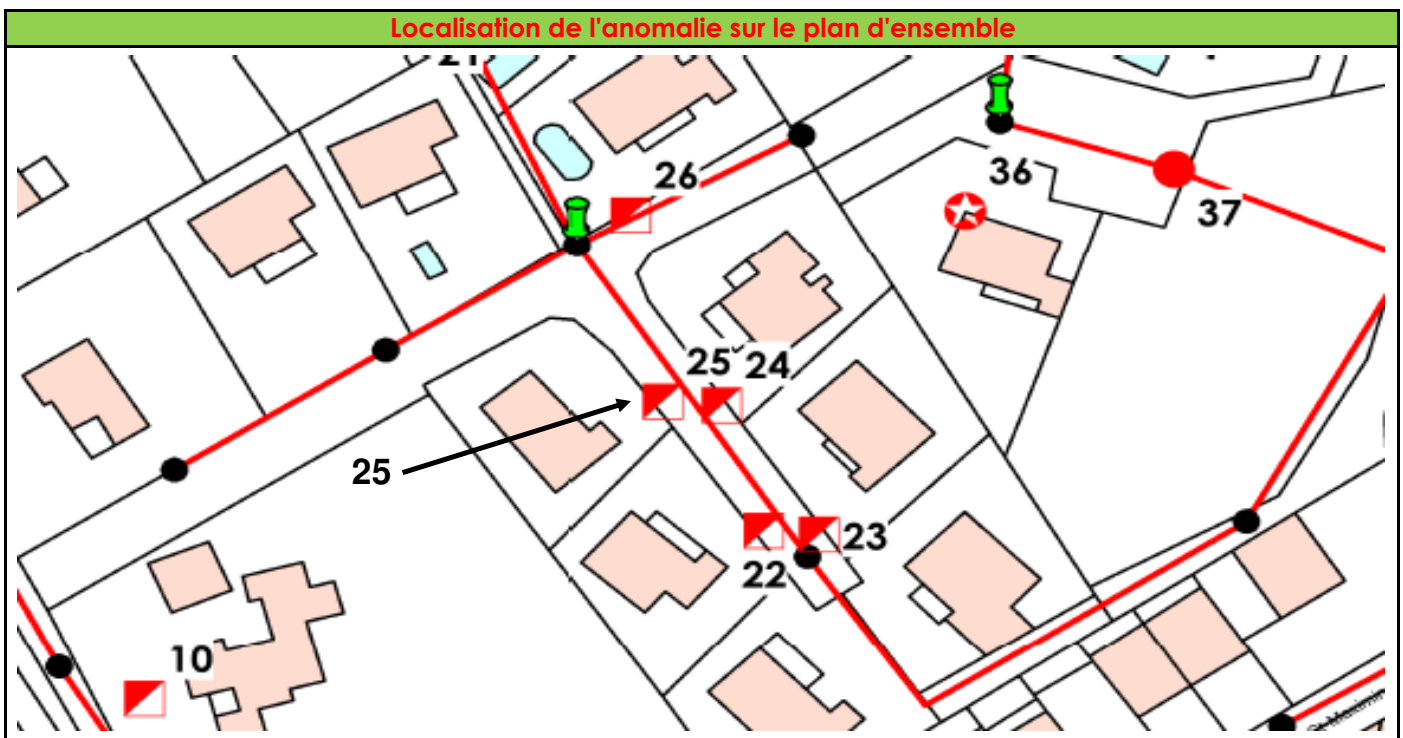
<b>Adresse / Localisation</b>
	Lotissement Les Romarins
	<b>Type d'anomalie</b>
	<input type="checkbox"/> Gouttière <input type="checkbox"/> Avaloir <input type="checkbox"/> Grille <input type="checkbox"/> Chemin de grille <input type="checkbox"/> Regard défectueux <input checked="" type="checkbox"/> Boîte de branchement <input type="checkbox"/> Canalisation (fissure, casse) <input type="checkbox"/> Autre
	<b>Domaine d'application</b>
	<input checked="" type="checkbox"/> Public <input type="checkbox"/> Privé
	<b>Surface raccordée</b>
	<b>ND m<sup>2</sup> (minimum)</b>

Réponse à la fumée / Test au colorant	Proposition de travaux
<b>Réponse à la fumée</b>	La Boîte de branchement n'est pas étanche : étanchéité (tampon + béton) à reprendre. Située en point bas, la Surface Active peut être importante.
<input checked="" type="checkbox"/> Rapide <input type="checkbox"/> Différée <input checked="" type="checkbox"/> Nette <input type="checkbox"/> Diffuse	
<b>Validation au colorant</b>	
<input checked="" type="checkbox"/> Test non réalisé <input type="checkbox"/> Test positif (connexion hydraulique avérée) <input type="checkbox"/> Test négatif (connexion invalidée)

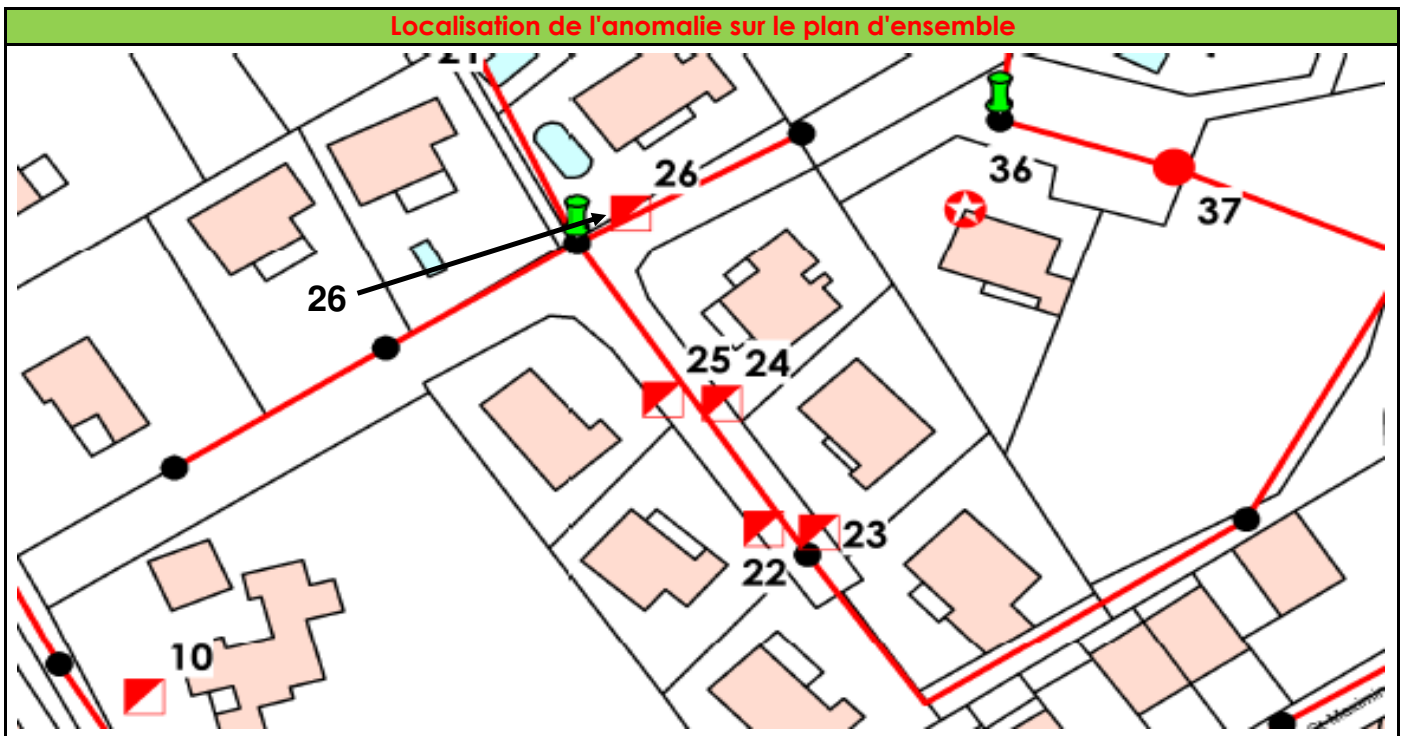
<b>Adresse / Localisation</b>
	Lotissement Les Romarins
	<b>Type d'anomalie</b>
	<input type="checkbox"/> Gouttière <input type="checkbox"/> Avaloir <input type="checkbox"/> Grille <input type="checkbox"/> Chemin de grille <input type="checkbox"/> Regard défectueux <input checked="" type="checkbox"/> Boîte de branchement <input type="checkbox"/> Canalisation (fissure, casse) <input type="checkbox"/> Autre
	<b>Domaine d'application</b>
	<input checked="" type="checkbox"/> Public <input type="checkbox"/> Privé
	<b>Surface raccordée</b>
	<b>ND m<sup>2</sup> (minimum)</b>

Réponse à la fumée / Test au colorant	Proposition de travaux
<b>Réponse à la fumée</b>	La Boîte de branchement n'est pas étanche : étanchéité (tampon + béton) à reprendre. Située en point bas, la Surface Active peut être importante.
<input checked="" type="checkbox"/> Rapide <input type="checkbox"/> Différée <input checked="" type="checkbox"/> Nette <input type="checkbox"/> Diffuse	
<b>Validation au colorant</b>	
<input checked="" type="checkbox"/> Test non réalisé <input type="checkbox"/> Test positif (connexion hydraulique avérée) <input type="checkbox"/> Test négatif (connexion invalidée)

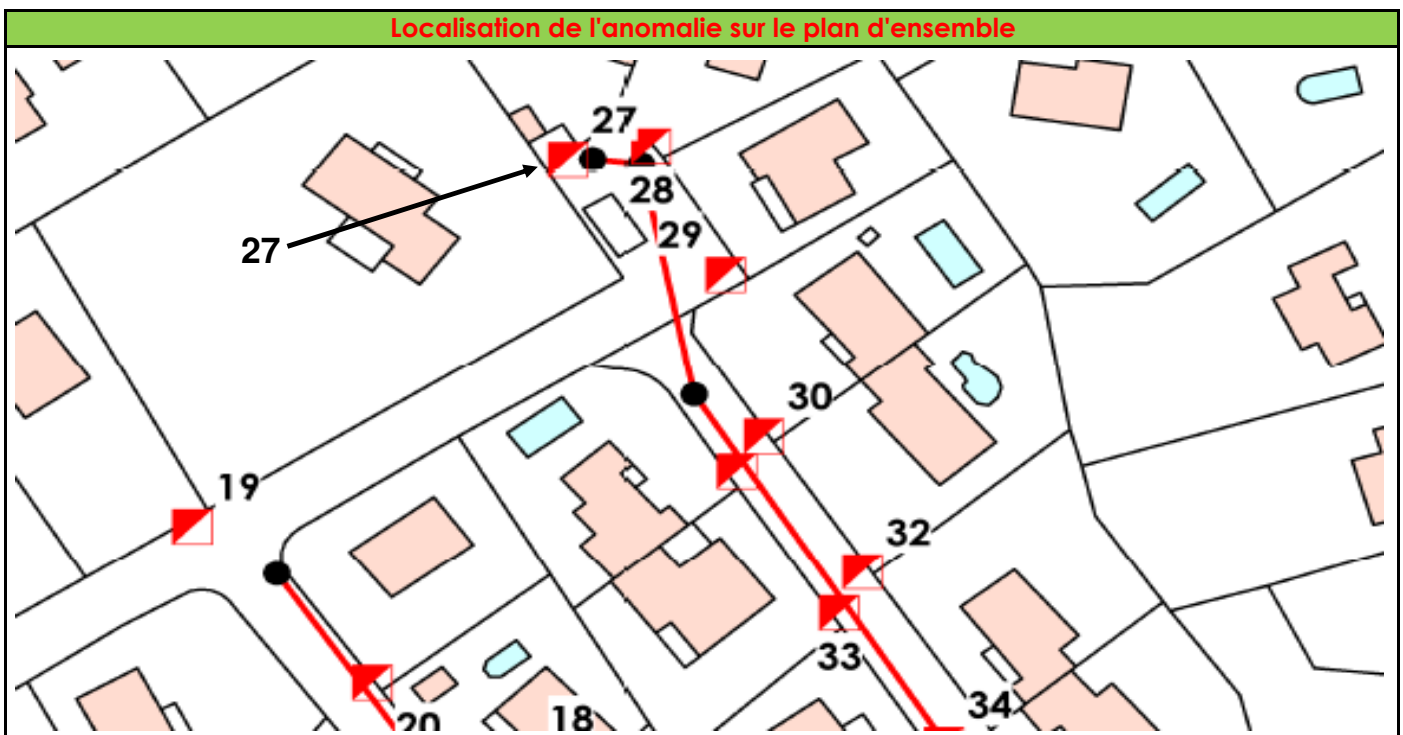
<b>Adresse / Localisation</b>
	Lotissement Les Romarins
	<b>Type d'anomalie</b>
	<input type="checkbox"/> Gouttière <input type="checkbox"/> Avaloir <input type="checkbox"/> Grille <input type="checkbox"/> Chemin de grille <input type="checkbox"/> Regard défectueux <input checked="" type="checkbox"/> Boîte de branchement <input type="checkbox"/> Canalisation (fissure, casse) <input type="checkbox"/> Autre
	<b>Domaine d'application</b>
<input checked="" type="checkbox"/> Public <input type="checkbox"/> Privé	
<b>Surface raccordée</b>	
<b>ND m<sup>2</sup> (minimum)</b>

Réponse à la fumée / Test au colorant	Proposition de travaux
<b>Réponse à la fumée</b>	La Boîte de branchement n'est pas étanche : étanchéité (tampon) à reprendre. Située en pointhaut, la Surface Active est supposée faible.
<input checked="" type="checkbox"/> Rapide <input checked="" type="checkbox"/> Nette <input type="checkbox"/> Différée <input type="checkbox"/> Diffuse	
<b>Validation au colorant</b>	
<input checked="" type="checkbox"/> Test non réalisé <input type="checkbox"/> Test positif (connexion hydraulique avérée) <input type="checkbox"/> Test négatif (connexion invalidée)

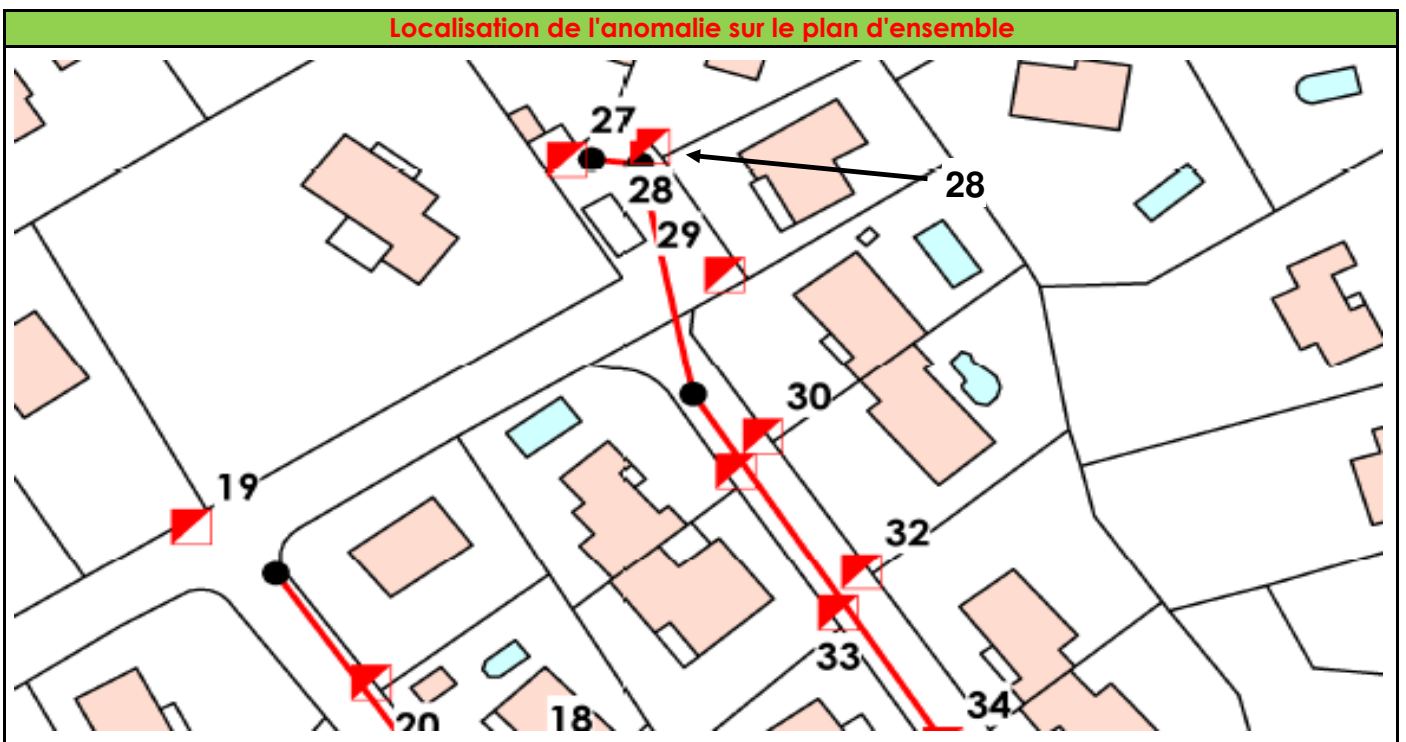
<b>Adresse / Localisation</b>
	Lotissement Les Romarins
	<b>Type d'anomalie</b>
	<input type="checkbox"/> Gouttière <input type="checkbox"/> Avaloir <input type="checkbox"/> Grille <input type="checkbox"/> Chemin de grille <input type="checkbox"/> Regard défectueux <input checked="" type="checkbox"/> Boîte de branchement <input type="checkbox"/> Canalisation (fissure, casse) <input type="checkbox"/> Autre
	<b>Domaine d'application</b>
<input checked="" type="checkbox"/> Public <input type="checkbox"/> Privé	
<b>Surface raccordée</b>	
<b>ND m<sup>2</sup> (minimum)</b>

Réponse à la fumée / Test au colorant	Proposition de travaux
<b>Réponse à la fumée</b>	La Boîte de branchement n'est pas étanche : étanchéité (tampon) à reprendre. Située en point bas, la Surface Active peut être importante.
<input checked="" type="checkbox"/> Rapide <input checked="" type="checkbox"/> Nette <input type="checkbox"/> Différée <input type="checkbox"/> Diffuse	
<b>Validation au colorant</b>	
<input checked="" type="checkbox"/> Test non réalisé <input type="checkbox"/> Test positif (connexion hydraulique avérée) <input type="checkbox"/> Test négatif (connexion invalidée)

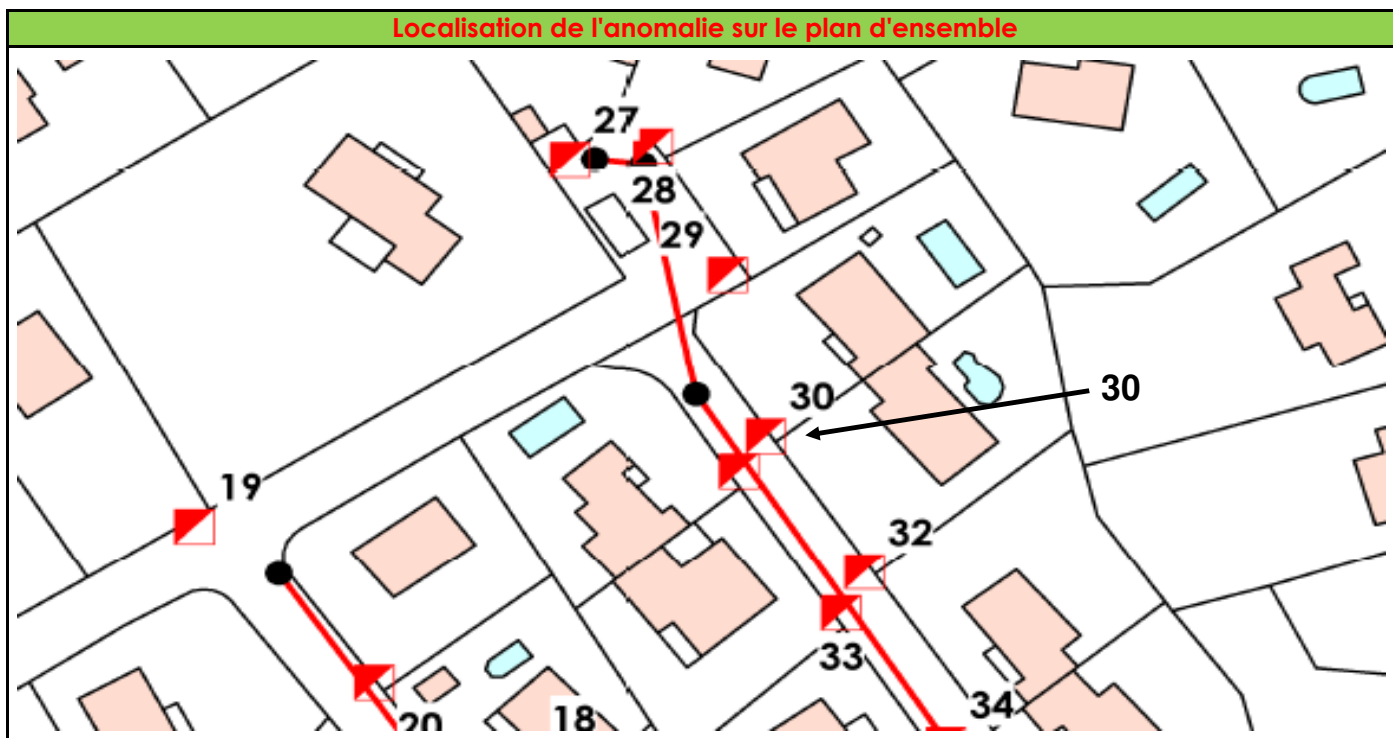
<b>Adresse / Localisation</b>
	Lotissement Les Romarins
	<b>Type d'anomalie</b>
	<input type="checkbox"/> Gouttière <input type="checkbox"/> Avaloir <input type="checkbox"/> Grille <input type="checkbox"/> Chemin de grille <input type="checkbox"/> Regard défectueux <input checked="" type="checkbox"/> Boîte de branchement <input type="checkbox"/> Canalisation (fissure, casse) <input type="checkbox"/> Autre
	<b>Domaine d'application</b>
<input checked="" type="checkbox"/> Public <input type="checkbox"/> Privé	
<b>Surface raccordée</b>	
<b>ND m<sup>2</sup> (minimum)</b>

Réponse à la fumée / Test au colorant	Proposition de travaux
<b>Réponse à la fumée</b>	La Boîte de branchement n'est pas étanche : étanchéité (tampon) à reprendre. Située en point haut, la Surface Active est supposée faible.
<input checked="" type="checkbox"/> Rapide <input type="checkbox"/> Différée <input checked="" type="checkbox"/> Nette <input type="checkbox"/> Diffuse	
<b>Validation au colorant</b>	
<input checked="" type="checkbox"/> Test non réalisé <input type="checkbox"/> Test positif (connexion hydraulique avérée) <input type="checkbox"/> Test négatif (connexion invalidée)

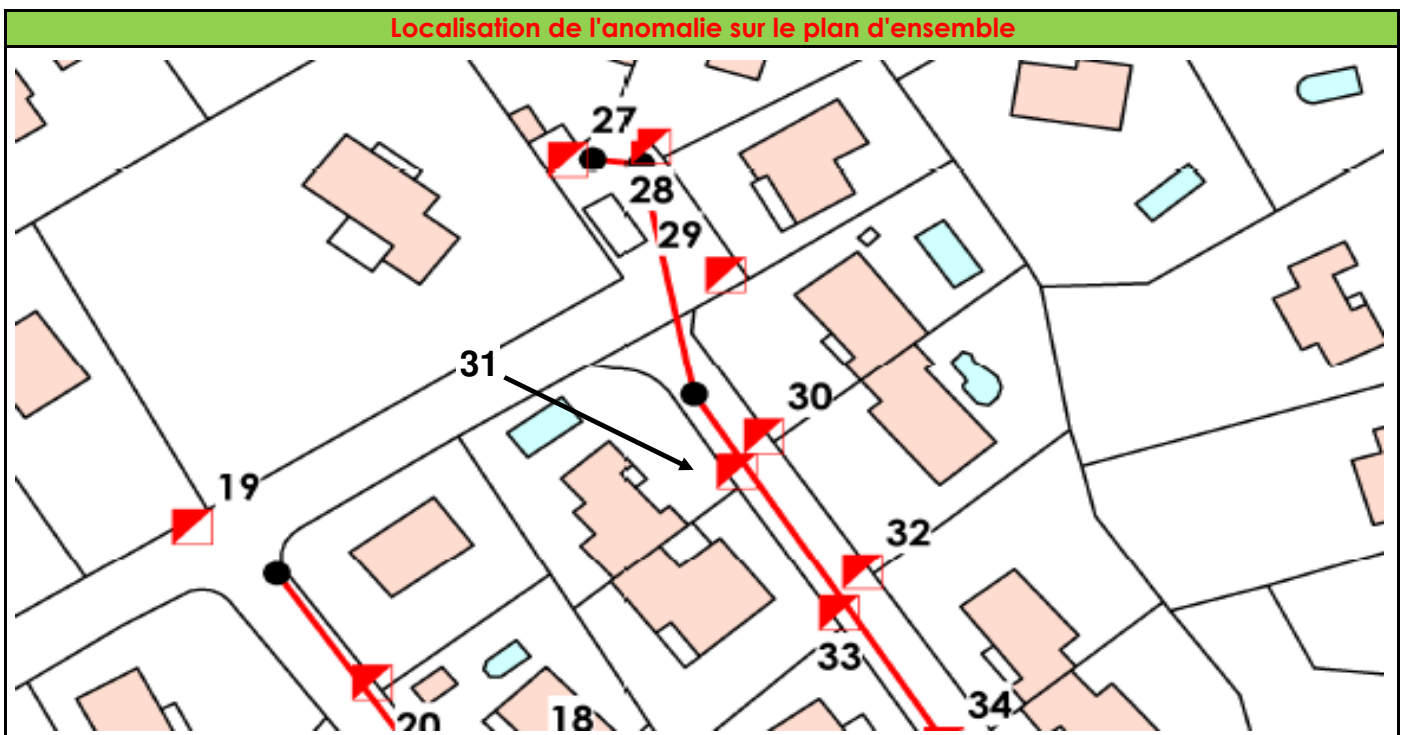
Réponse à la fumée / Test au colorant	Proposition de travaux
<b>Réponse à la fumée</b>	La Boîte de branchement n'est pas étanche : étanchéité (tampon) à reprendre. Située en point haut, la Surface Active est supposée faible.
<input checked="" type="checkbox"/> Rapide <input type="checkbox"/> Différée <input checked="" type="checkbox"/> Nette <input type="checkbox"/> Diffuse	
<b>Validation au colorant</b>	
<input checked="" type="checkbox"/> Test non réalisé <input type="checkbox"/> Test positif (connexion hydraulique avérée) <input type="checkbox"/> Test négatif (connexion invalidée)

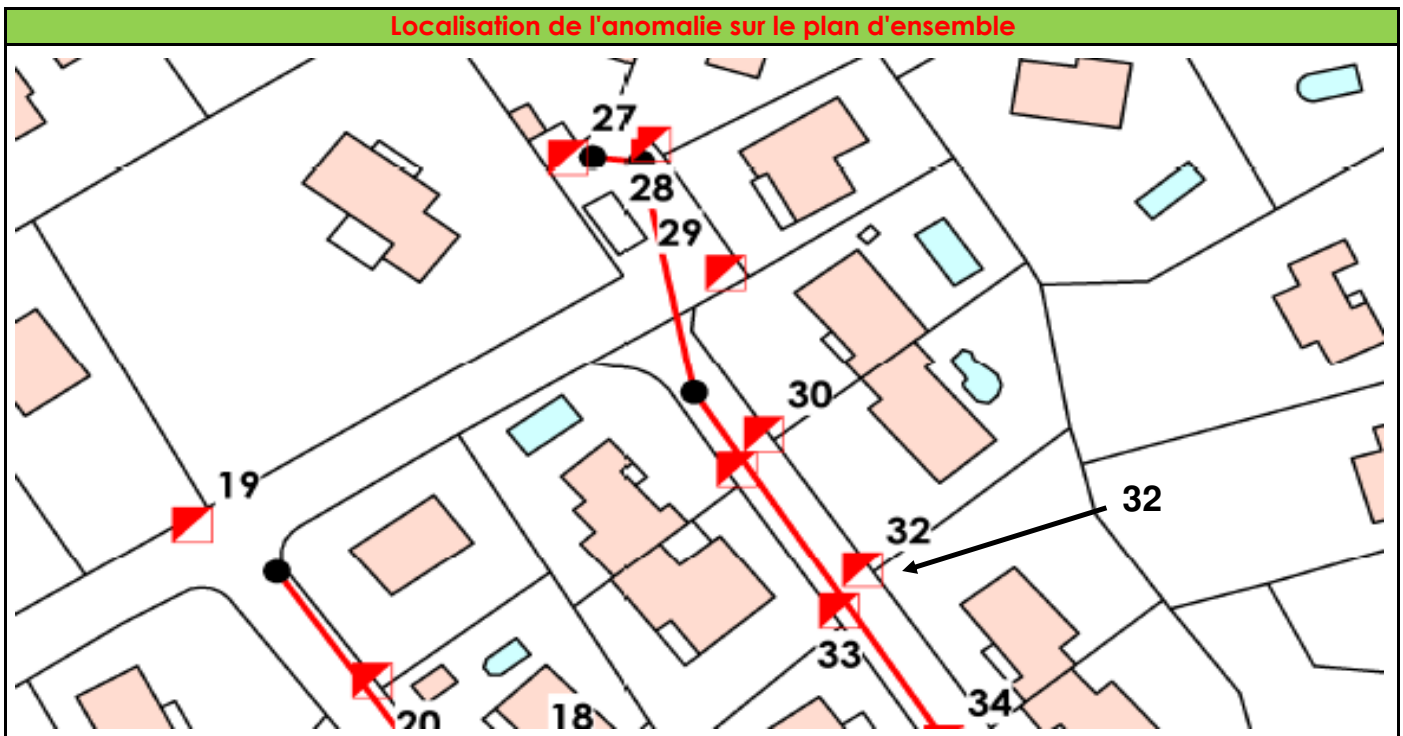
Réponse à la fumée / Test au colorant	Proposition de travaux
<b>Réponse à la fumée</b>	La Boîte de branchement n'est pas étanche : étanchéité (tampon) à reprendre. Située en point haut, la Surface Active est supposée faible.
<input checked="" type="checkbox"/> Rapide <input checked="" type="checkbox"/> Nette <input type="checkbox"/> Différée <input type="checkbox"/> Diffuse	
<b>Validation au colorant</b>	
<input checked="" type="checkbox"/> Test non réalisé <input type="checkbox"/> Test positif (connexion hydraulique avérée) <input type="checkbox"/> Test négatif (connexion invalidée)
