## SYNDICAT MIXTE DES EAUX DE LA REGION RHONE VENTOUX

### MISE A JOUR DU SCHEMA DIRECTEUR D'ASSAINISSEMENT DE LA COMMUNE DE METHAMIS

### PHASE 3 – PROGRAMME DE TRAVAUX

### PROPOSITIONS ET ANALYSES COMPARATIVES CONCERNANT LES COLLECTEURS ET LA STATION D'EPURATION

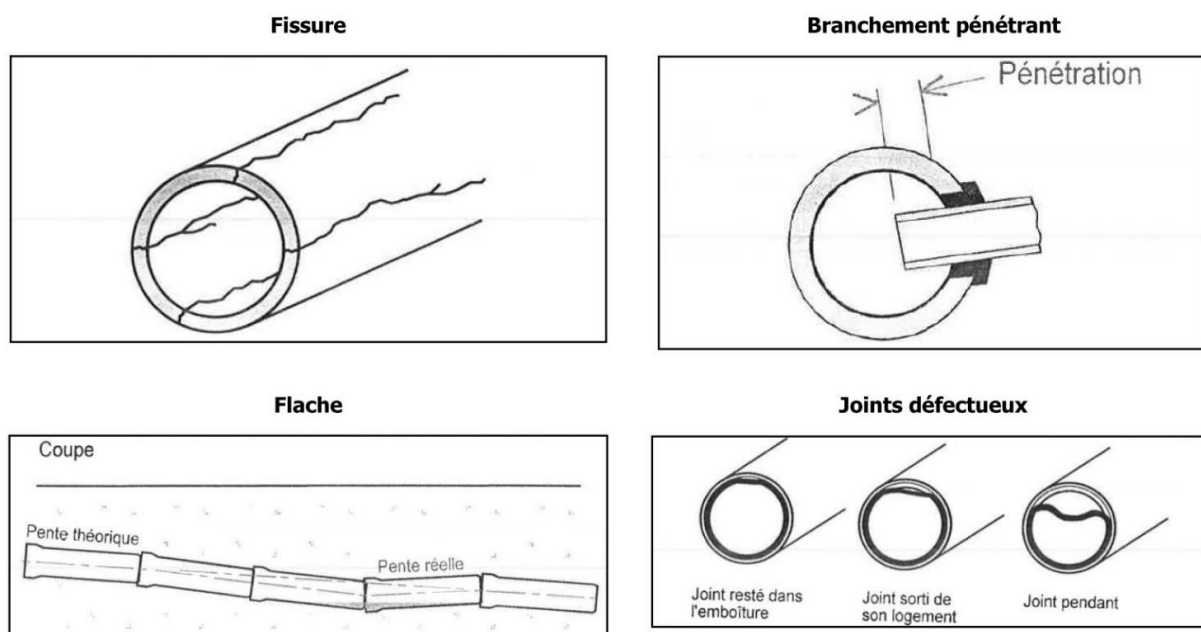
*\*Affaissement local d'une partie courante provoquant une augmentation de la pente suivie d'une contre-pente localisée.*

**Figure 10 : Exemples d'anomalies sur réseau d'eaux usées**

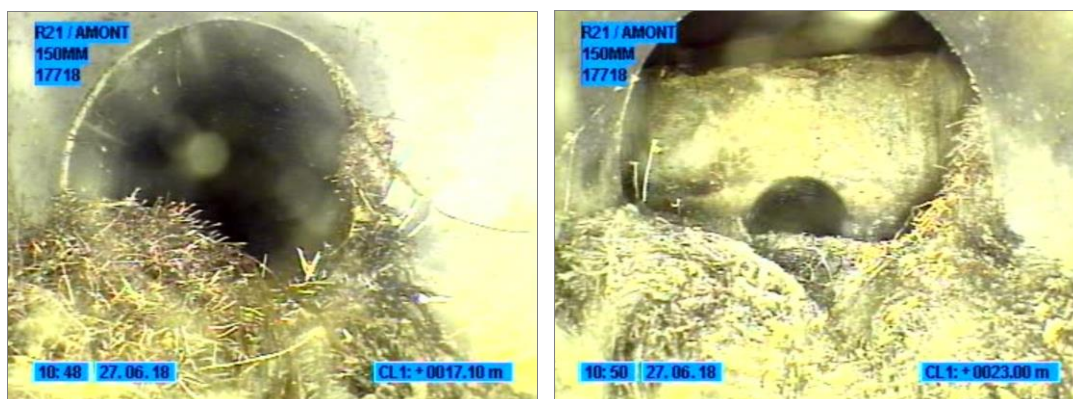
- parmi les anomalies susceptibles de générer des intrusions d'ECPP, les plus fréquentes correspondent à des **intrusions de racines** ;

**Figure 12 : Visualisation de racines en plusieurs points du tronçon à l'amont de R21**

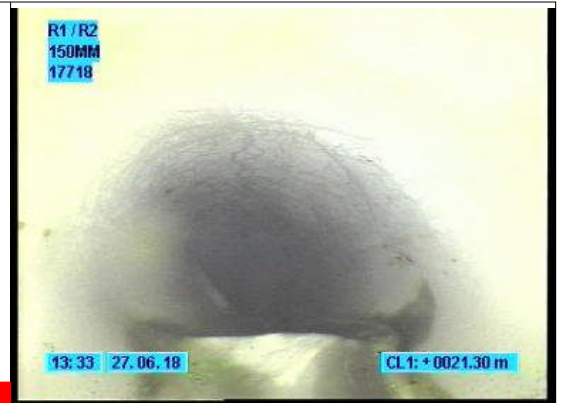
**ABANDON INSPECTION**

**BAFKE - Dégradation de surface sans cause évidente, poinçonnement (renflement interne) - 06h00**

**BDCAD - Inspection abandonnée à cause d'une obstruction, inspection de la conduite totale non terminée suite à une inspection partielle précédente**

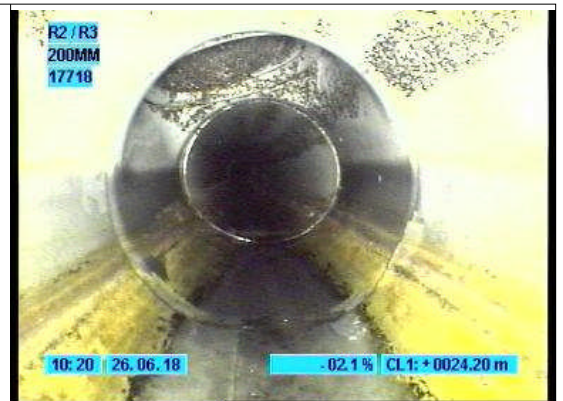
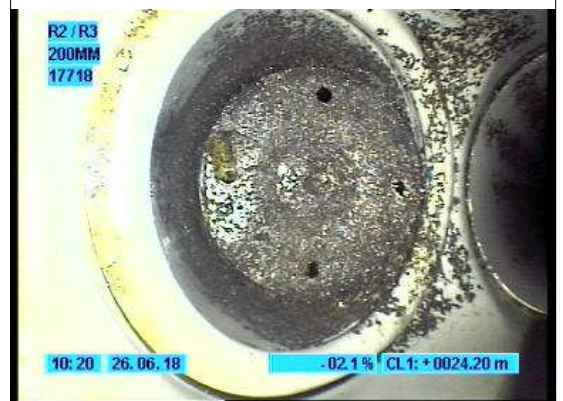
**BCAAB - Raccordement par culotte - Fermé - 11h00 - Vue de détail**  
**BAO - Sol visible par le défaut**

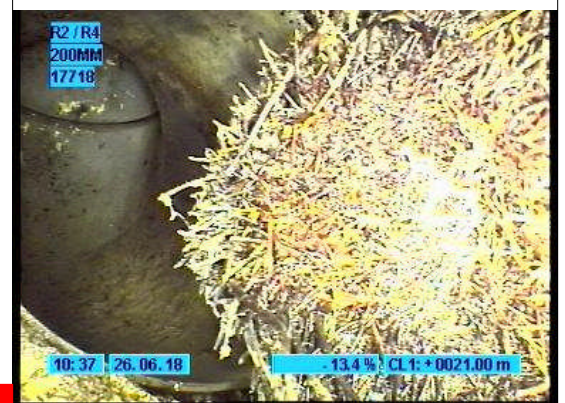
**ABANDON INSPECTION**

**BDCA- - Inspection abandonnée à cause d'une obstruction**

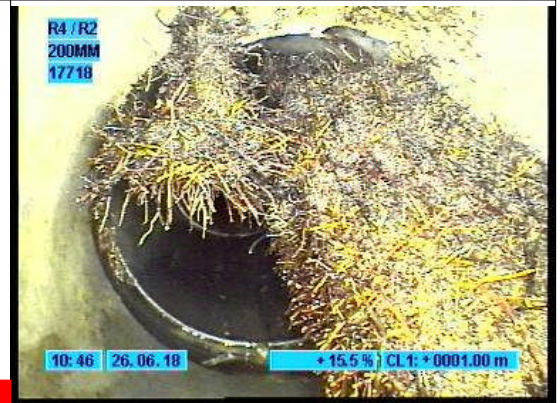
**ABANDON INSPECTION**

**BDCAC - Inspection abandonnée à cause d'une obstruction, inspection de la conduite totale terminée suite à une inspection partielle précédente**

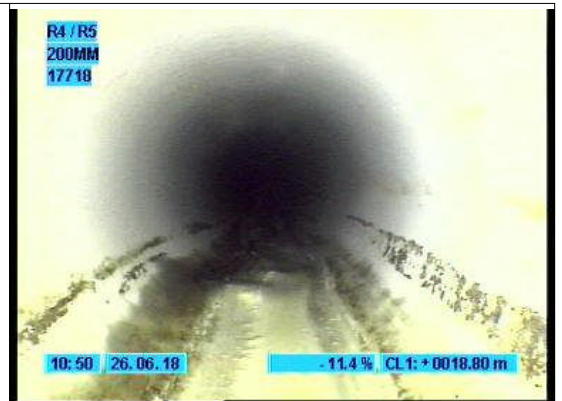
**BAFKE - Dégradation de surface sans cause évidente, poinçonnement (renflement interne) - 06h00**

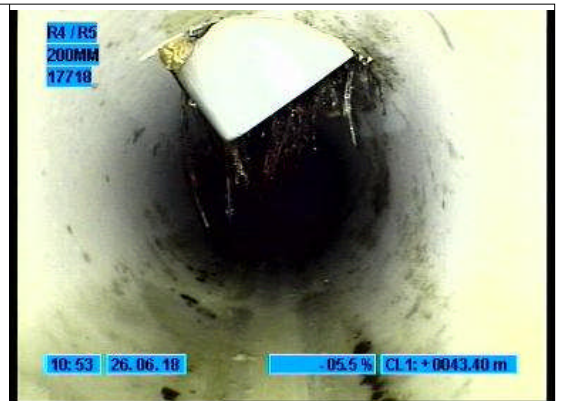
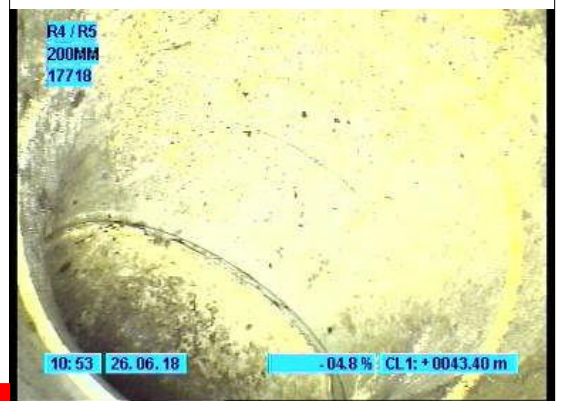
**ABANDON INSPECTION**

**BDCA - Inspection abandonnée à cause d'une obstruction**

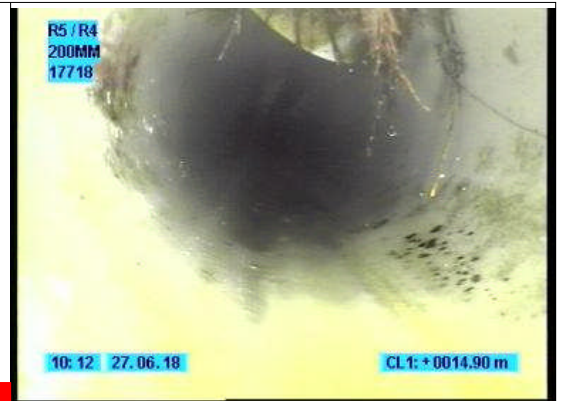
**ABANDON INSPECTION**

**BDCAC - Inspection abandonnée à cause d'une obstruction, inspection de la conduite totale terminée suite à une inspection partielle précédente**
