Objet de l'intervention :	Recherche de fuite		
Commune	Molières sur Cèze	Localisation	Av Pasteur
Date de l'intervention	27/08/2020	Période	journée

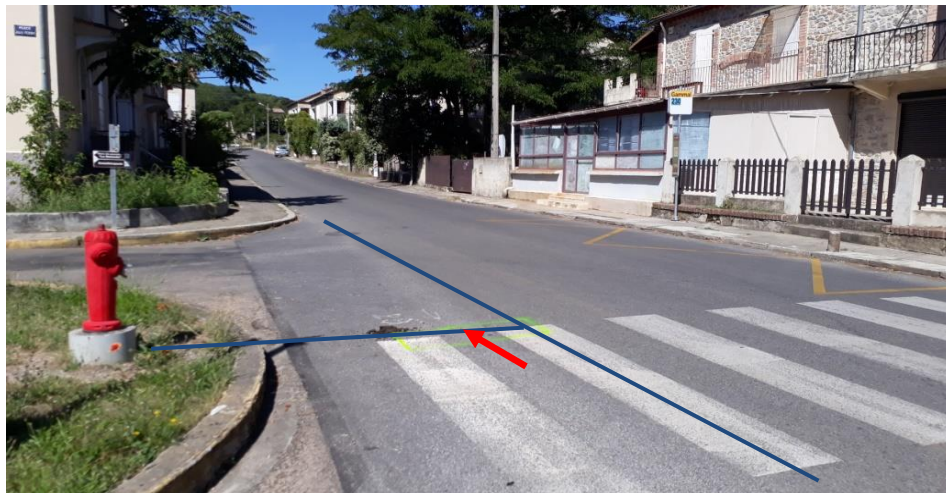
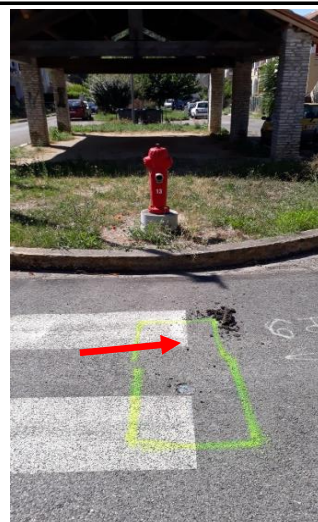
Positionnement de la fuite

| <input type="checkbox"/> Absence de fuite | <input type="checkbox"/> Fuite sur conduite principale | <input checked="" type="checkbox"/> Fuite sur branchement |

fuite sur branchement du poteau incendie - terre très humide dans la bouche à clé

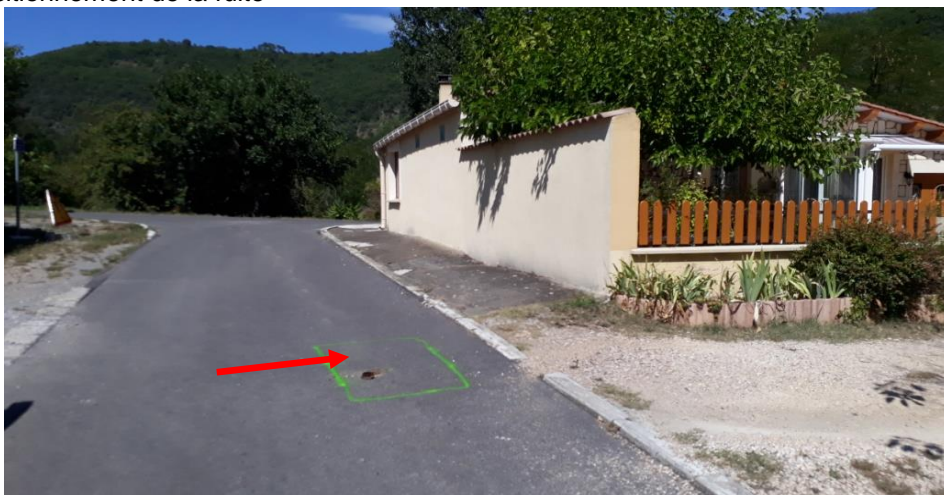
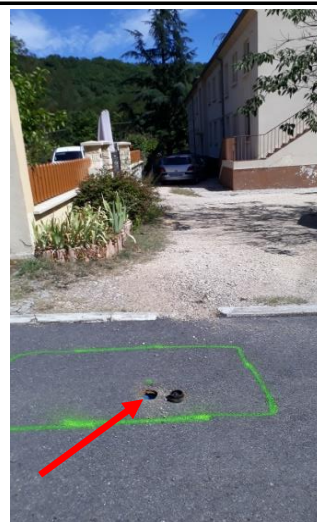
Positionnement de la fuite

<input type="checkbox"/> Absence de fuite	<input checked="" type="checkbox"/> Fuite sur conduite principale	<input type="checkbox"/> Fuite sur branchement
<input type="checkbox"/> Fuite sur organe	<input type="checkbox"/> Autre :

Présence de fuite avérée, bruit diffus >>> positionnement exact de la fuite pouvant être légèrement impacté - validation par corrélateur impossible (absence de vanne encadrant la fuite)

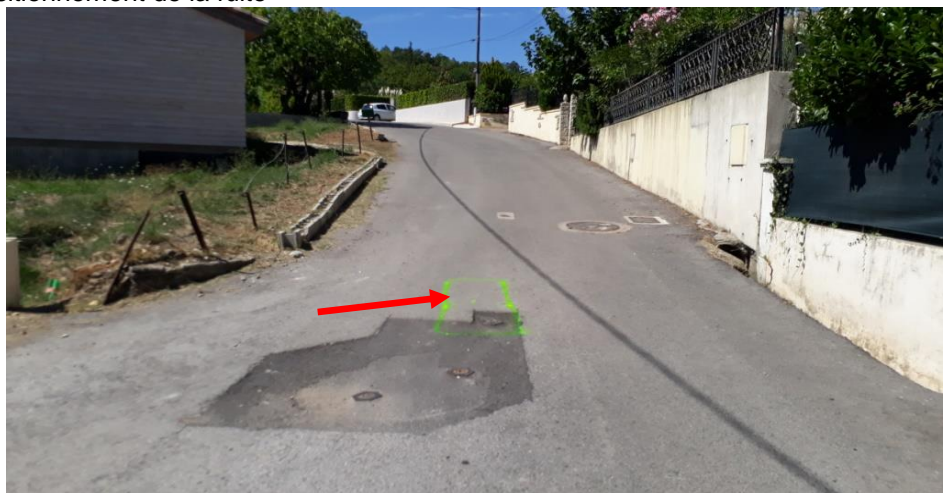
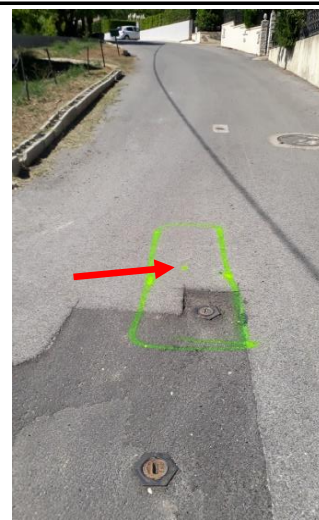
Positionnement de la fuite

<input type="checkbox"/> Absence de fuite	<input checked="" type="checkbox"/> Fuite sur conduite principale	<input type="checkbox"/> Fuite sur branchement
<input type="checkbox"/> Fuite sur organe	<input type="checkbox"/> Autre :

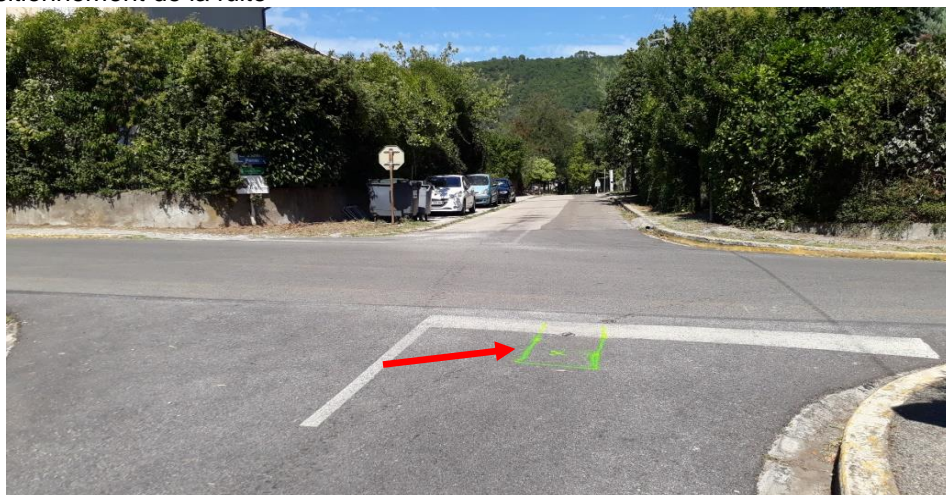
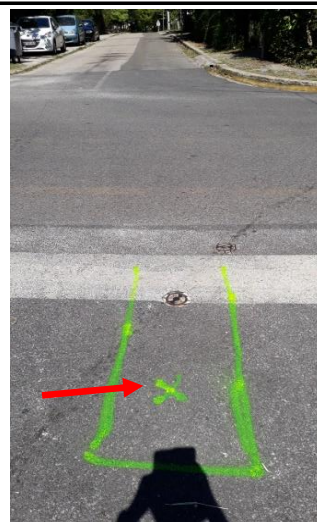
Positionnement de la fuite

<input type="checkbox"/> Absence de fuite	<input checked="" type="checkbox"/> Fuite sur conduite principale	<input type="checkbox"/> Fuite sur branchement
<input type="checkbox"/> Fuite sur organe	<input type="checkbox"/> Autre :

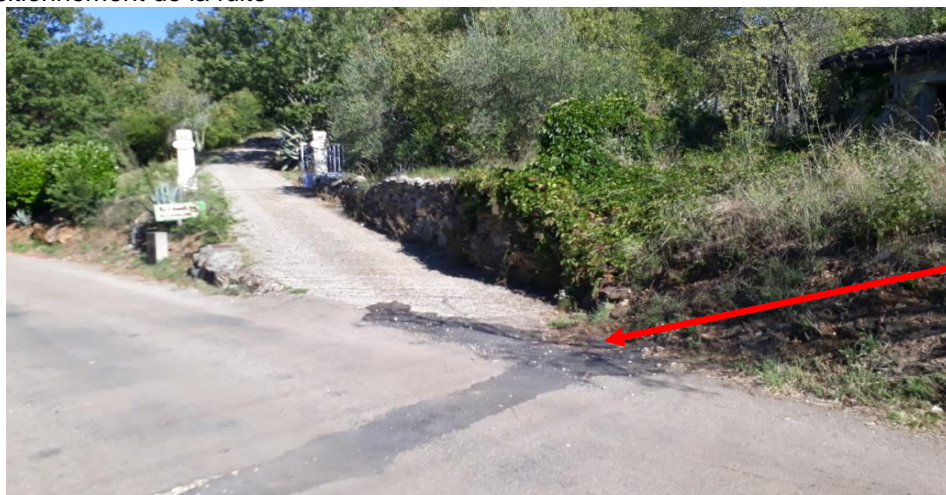
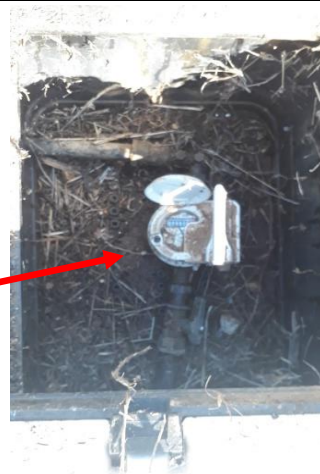
Positionnement de la fuite

<input type="checkbox"/> Absence de fuite	<input type="checkbox"/> Fuite sur conduite principale	<input checked="" type="checkbox"/> Fuite sur branchement
<input type="checkbox"/> Fuite sur organe	<input type="checkbox"/> Autre :	Après compteur

Fuite après compteur très probable: à plusieurs moments de la journée le compteur tournait de manière régulière. L'index relevé le 4/09/2020 était de 893 m³. Vérifier auprès du propriétaire qu'aucune installation ne tire de l'eau en continu, recherche de fuite à réaliser en partie privative.
