Diagnostic des dispositifs d'AEP

Fiche Réservoir

Nom : Château d'eau de Margon

Nom : Réservoir de Margon - semi enterré

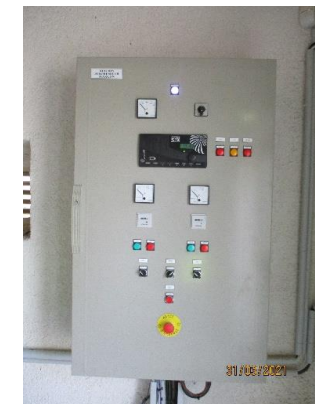
Armoire électrique

| DIAGNOSTIC DE L'OUVRAGE | | |
|---|---|---|
| Équipement électrique | RAS | |

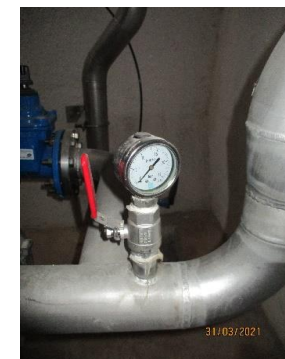
Manomètre

| DIAGNOSTIC DE L'OUVRAGE | | |
|---|---|---|
| Appareils de mesures | RAS | |
