Secteur 1 « Chemin St Tiburce »

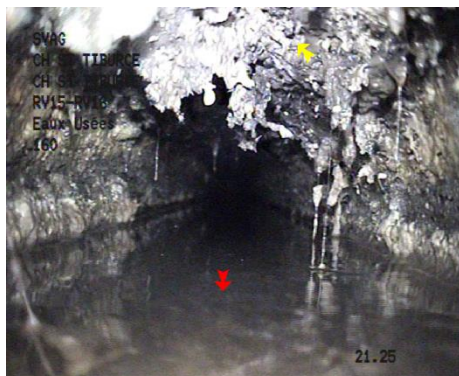
Racines

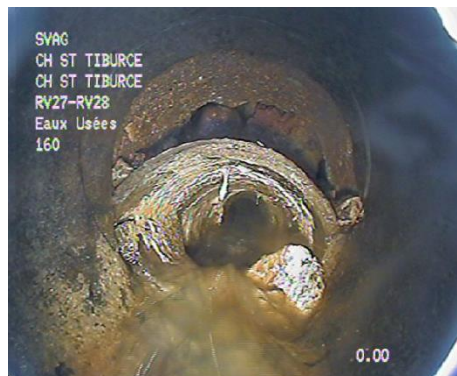
Effondrement

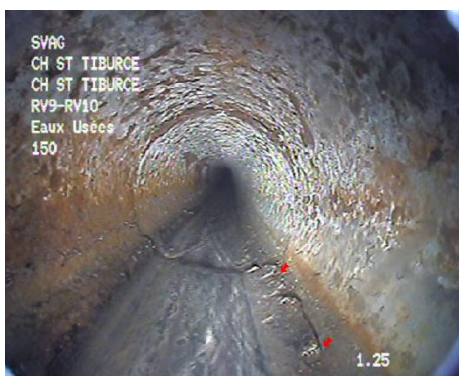
Corrosion + Fissure

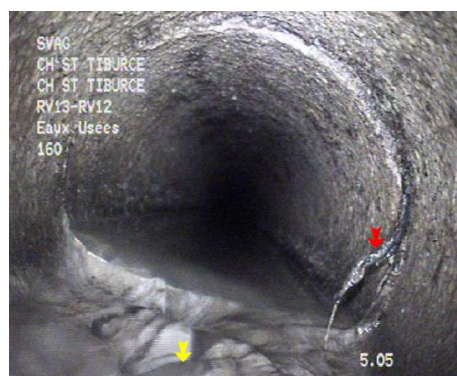
Joint défectueux

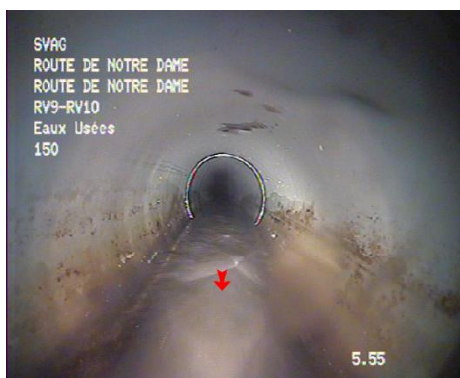
Flache

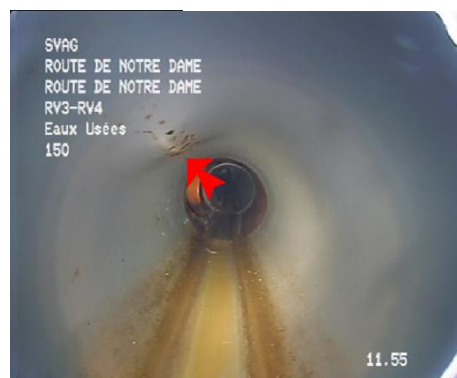
Flache

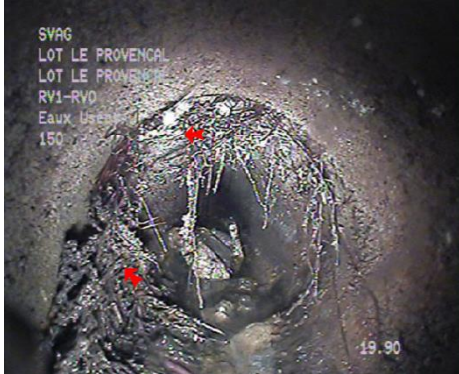
Racines

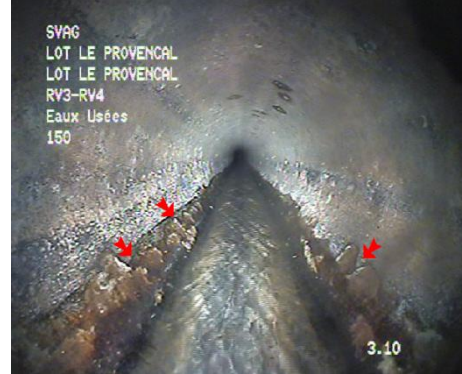
Dégradation du revêtement

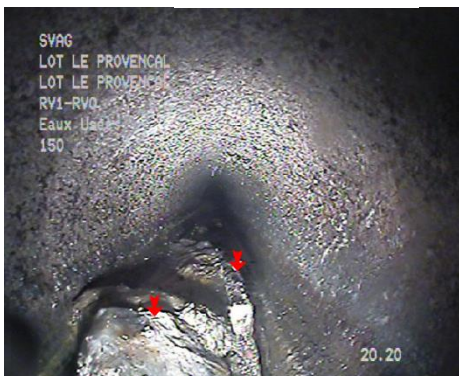
Dépôt

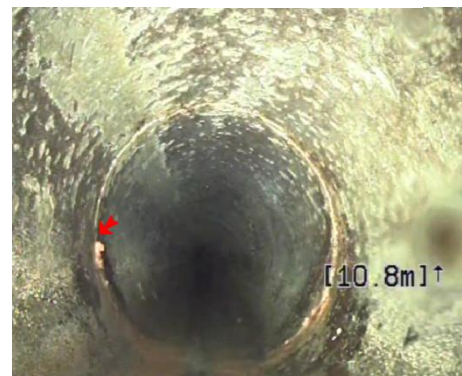
Infiltration

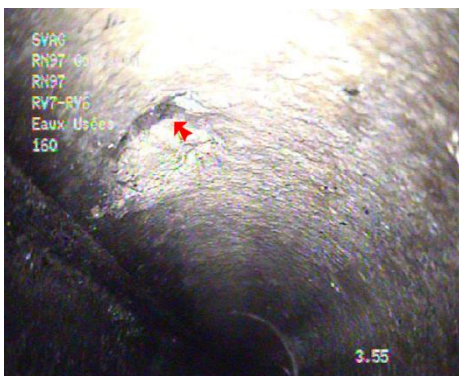
Perforation

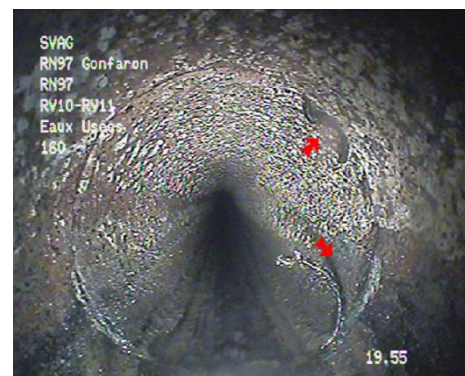
Joint défectueux et corrosion

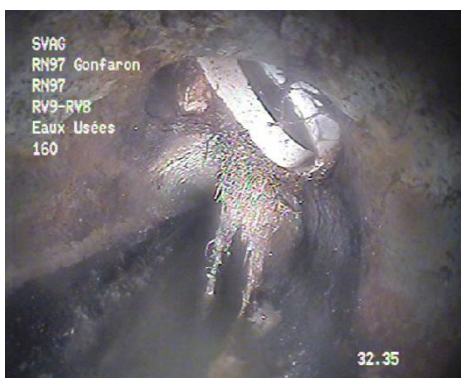
Racines

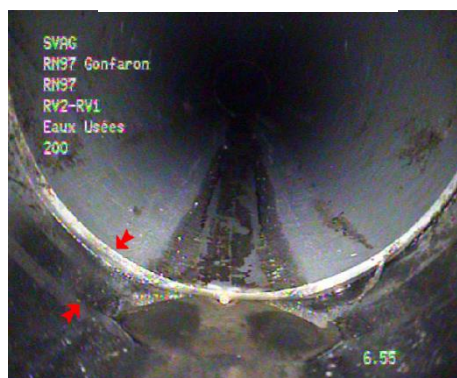
Emboitement défectueux

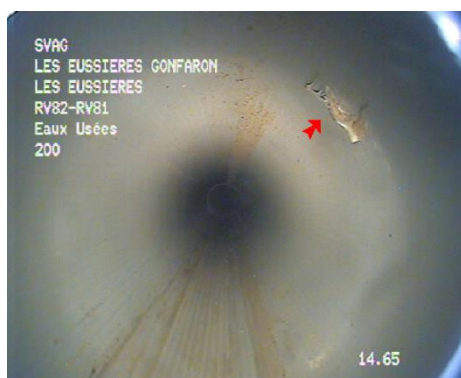
Eclatement

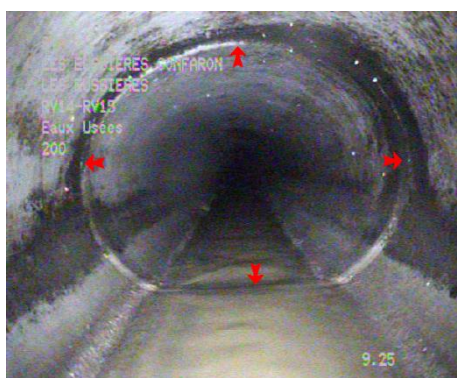
Ovalisation

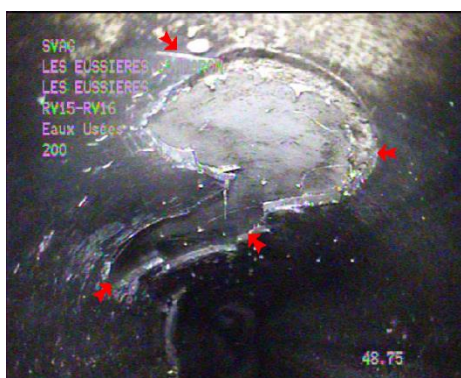
Réparation

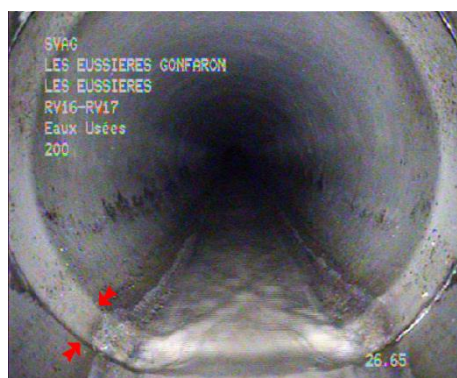
Emboitement insuffisant

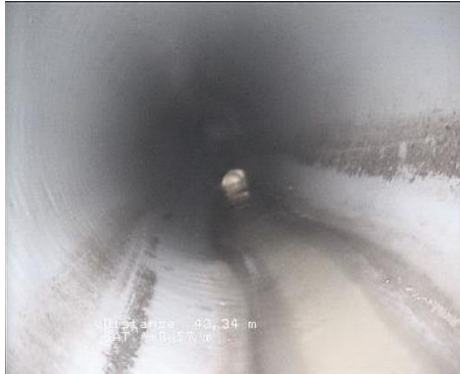
Ecrasement latéral

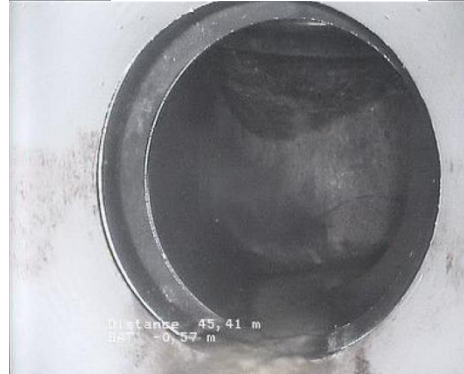
Changement de section

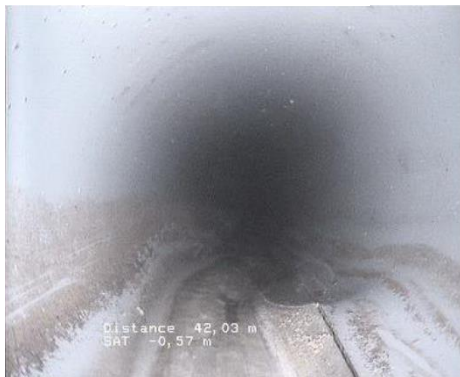
Fissure longitudinale

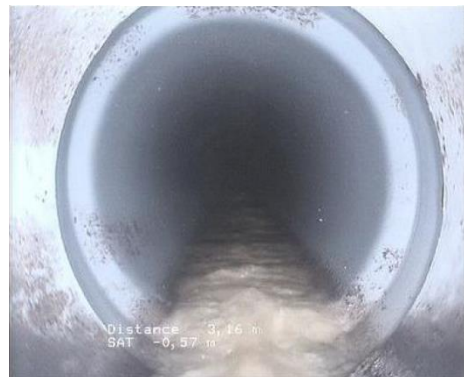
Emboitement insuffisant

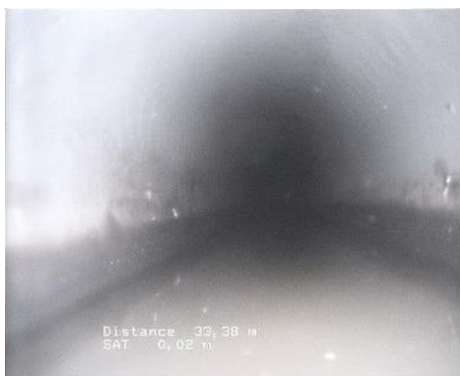
Flache 30 %

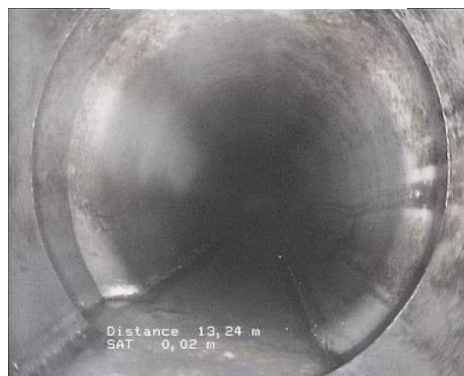
Emboitement désaligné

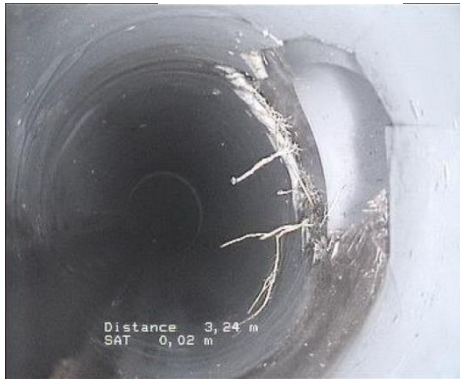
Racines

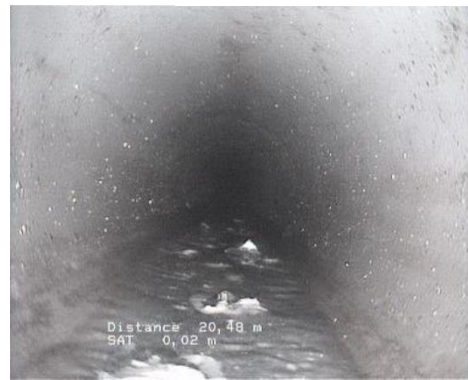
Dépôt

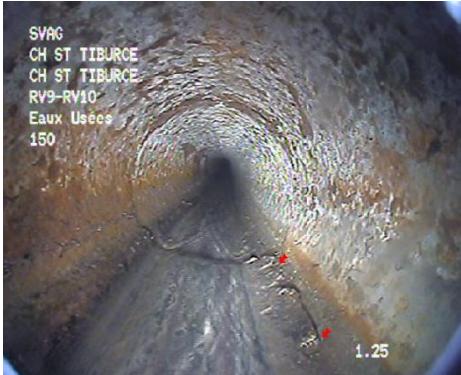
<p>SVAG CH ST TIBURCE CH ST TIBURCE RV9-RV10 Eaux Usées 150</p> <p>1.25</p> <p>Corrosion et fissure</p>

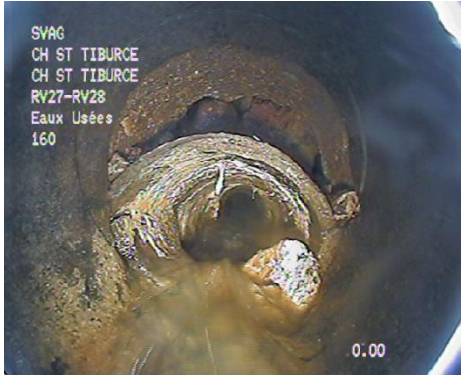
<p>SVAG CH ST TIBURCE CH ST TIBURCE RV27-RV28 Eaux Usées 160</p> <p>0.00</p> <p>Effondrement</p>	Remplacement de la totalité de la conduite. 690 ml	Amélioration de l'écoulement 216 m ³ /j	Priorité 1 Court terme 2017-2022	276 000 €	1278
Secteur 2 « Route de Notre Dame » 471 ml	14 anomalies Poinçonnements, flaches, intrusions racines	Bon

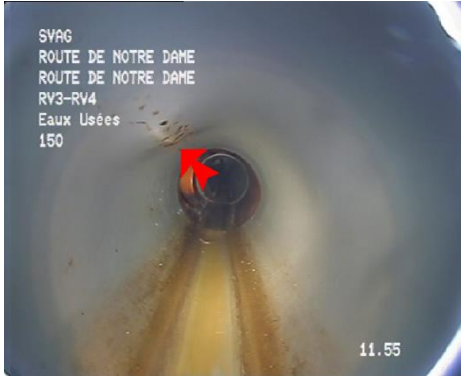
<p>SVAG ROUTE DE NOTRE DAME ROUTE DE NOTRE DAME RV3-RV4 Eaux Usées 150</p> <p>11.55</p> <p>Poinçonnement</p>

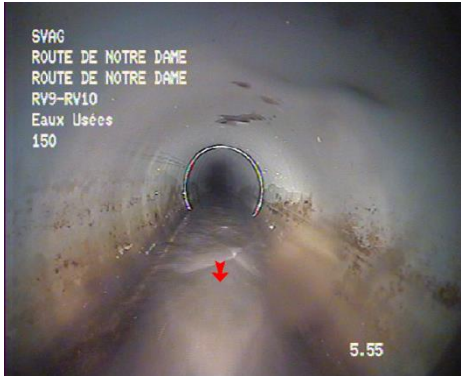
<p>SVAG ROUTE DE NOTRE DAME ROUTE DE NOTRE DAME RV9-RV10 Eaux Usées 150</p> <p>5.55</p> <p>Flache</p>	Aucuns travaux à prévoir à court terme	-	-	-	-

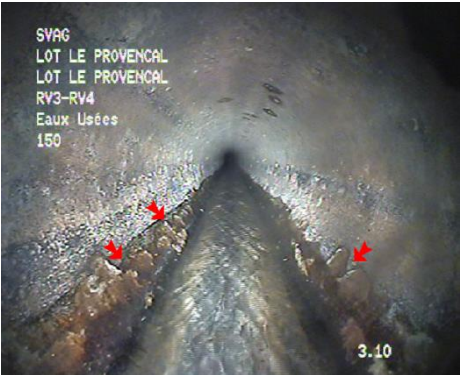
<p>SVAG LOT LE PROVENÇAL LOT LE PROVENÇAL RV3-RV4 Eaux Usées 150</p> <p>3.10</p> <p>Dégradation du revêtement</p>

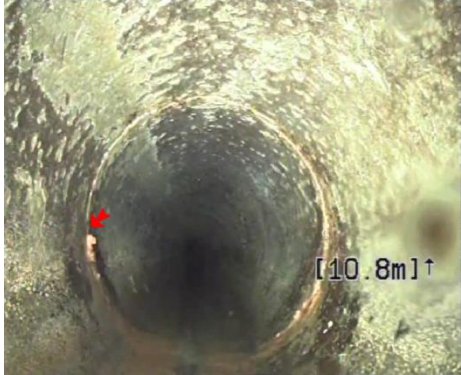
<p>[10.8m] ↑</p> <p>Infiltration</p>	Remplacement de la totalité de la conduite. 341 ml	Amélioration de l'écoulement 43 m ³ /j	Priorité 1 Court terme 2017-2022	136 400 €	3172

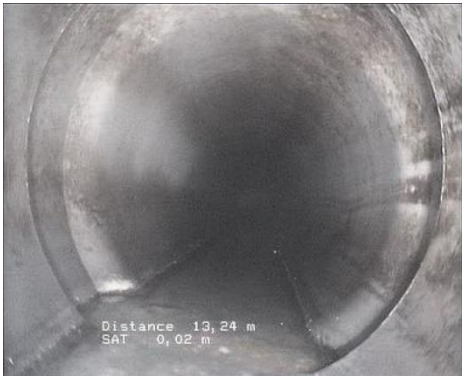
<p>Distance 13,24 m SAT 0,02 m</p> <p>Emboitement insuffisant</p>

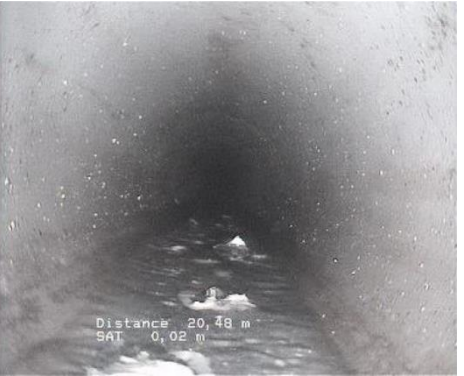
<p>Distance 20,48 m SAT 0,02 m</p> <p>Dépôt</p>	<p>Remplacement de la totalité de la conduite. 423 ml</p>	<p>Amélioration de l'écoulement 17 m³/j</p>	<p>Priorité 2 Moyen terme 2022-2027 (travaux d'opportunité)</p>	<p>169 200€</p>	<p>9952</p>
--	--	--------------	---	--	---	--	---	------------------------	--------------------
