COMMUNE DE LINGUIZZETTA (2B)

Diagnostic et Schéma Directeur d'Assainissement

Rapport

CETA Environnement

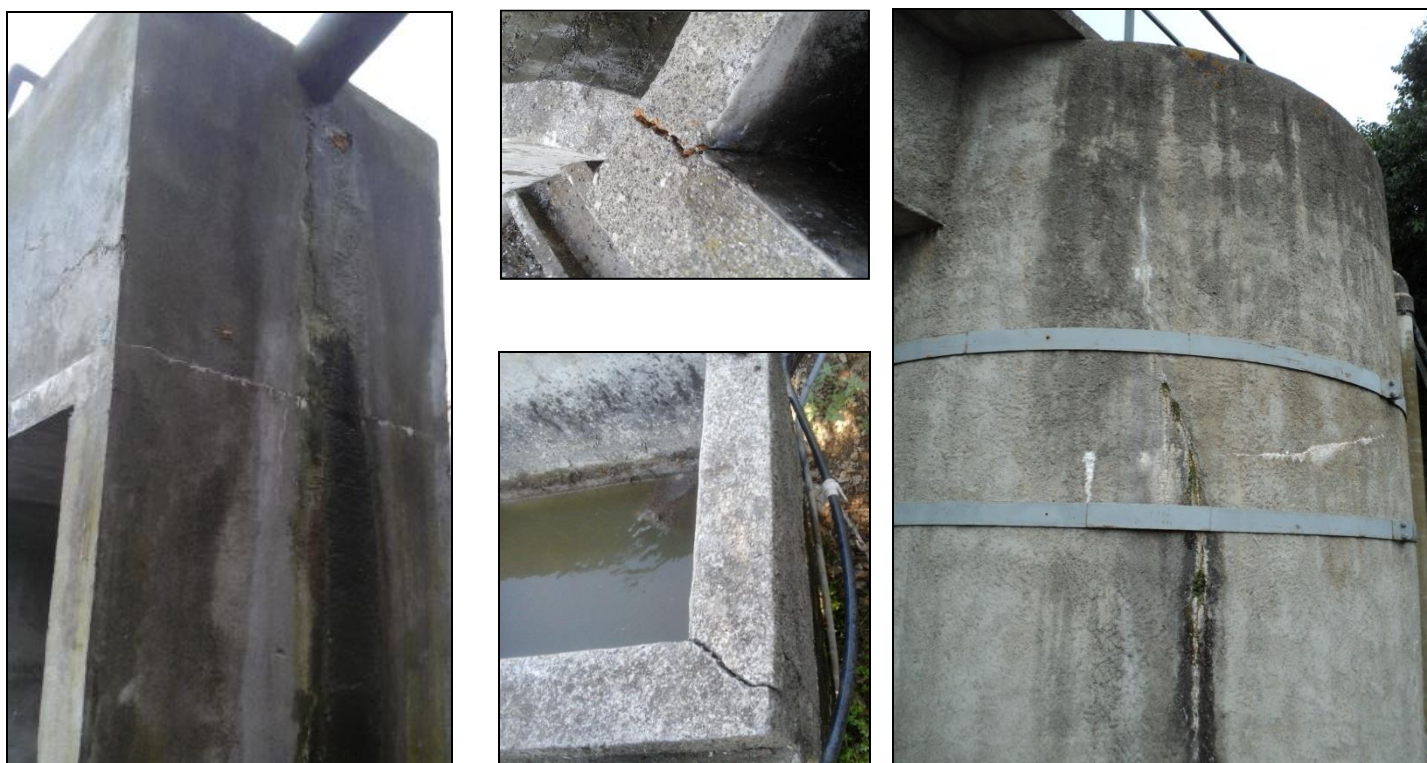
Figure 16 : Vue des fissures et des fuites présentes au niveau des différents ouvrages de traitement

L'ensemble des ouvrages existants présente un génie civil en mauvais état. On note plusieurs fuites et fissures sur plusieurs ouvrages. Cette problématique n'est pas nouvelle, car des cerclages métalliques ont été mis en place autour du décanteur digesteur afin d'éviter l'effondrement de ce dernier.

De plus, **l'état structurel des ouvrages de traitement est dans l'ensemble MAUVAIS : nombreuses fissures constaté et réparées sur l'ensembles des ouvrages** (canal de dégrillage, décanteur digesteur, lit bactérien).

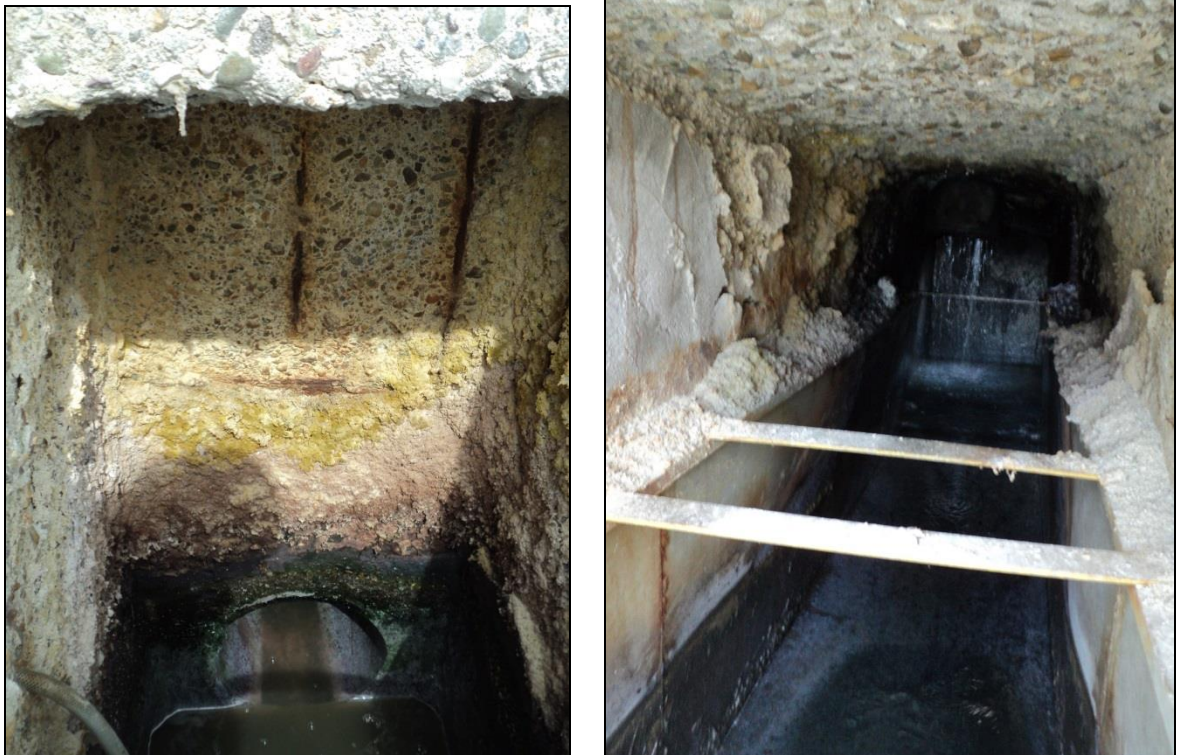
Figure 36 : Vue de l'état de corrosion avancé à l'intérieur du canal d'entrée des effluents

Canal de comptage : venturi OK ; Génie Civil => à refaire car le ferrailage est atteint par la corrosion.

On observe une corrosion importante de l'ensemble des ouvrages et notamment le canal d'entrée où le béton à tellement subi une corrosion importante que le ferrailage est apparent.

On rappelle que la station de traitement a moins de 15 ans. Cette corrosion est « **anormalement élevée** ».

On rappelle que ce système permet de collecter l'air et ainsi l'H₂S qui est le gaz responsable de cette corrosion avancée, dans l'ensemble des ouvrages de traitement (canal d'entrée, dessableur-dégraisseur, Biolix, bassin d'aération, décanteur lamellaire, silo à boues et au niveau de tous les locaux techniques).

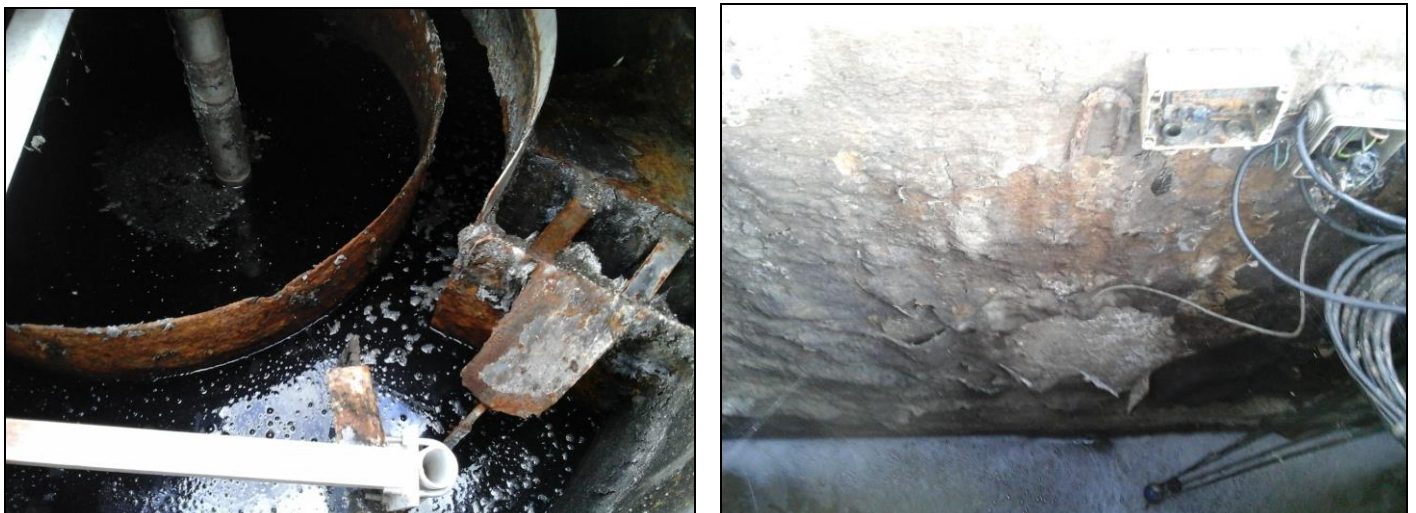
Figure 37 : Vues de la corrosion au niveau d'un dessableur/dégraisseur et d'un bassin d'aération

Dessableur Dégraisseur : Génie Civil intérieur OK ; équipements métalliques intérieurs totalement corrodés => à renouveler.

Bassin d'aération : aérateur renouvelé et agitateur révisé en 2013 ; sondes de mesures en continu plus en services depuis des années => à renouveler ; Génie Civil intérieur corrodé => étanchéité intérieure à refaire.

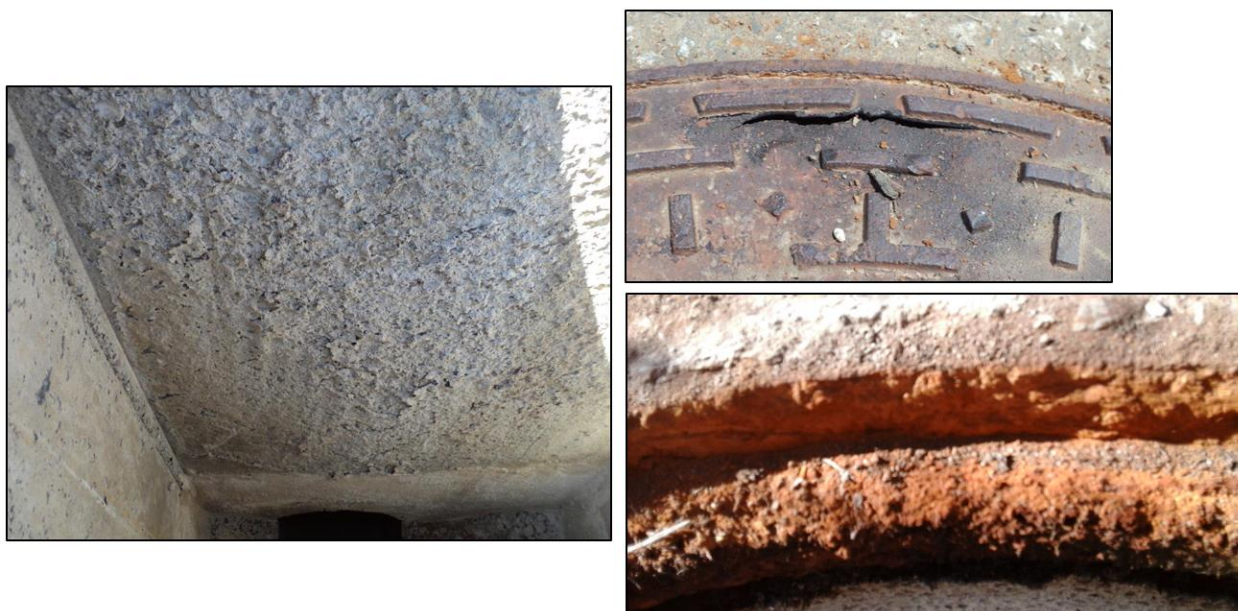
Figure 61 : Vues des signes de corrosion importante au niveau des regards de visite

Ils sont dans l'ensemble fortement corrodés.

Les principaux problèmes recensés portent sur la corrosion prématurée des tampons et des revêtements intérieurs.

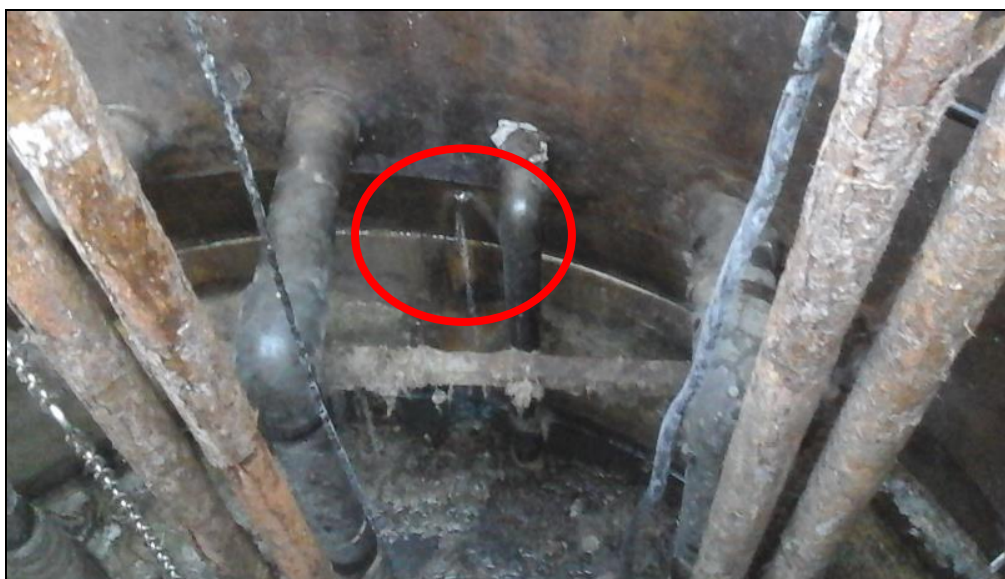
Figure 63 : Vue du défaut d'étanchéité au niveau du PR général

- **PR Chiosura = 0 m³/h,**
- **PR Corsicana => débit constant faible,**
- **PR Alzicciola = 1.35 m³/h,**
- **PR Marine Sud = 0.2 m³/h,**
- **PR général => observation d'un défaut d'étanchéité de la cuve se traduisant par un filet d'eau continu.**

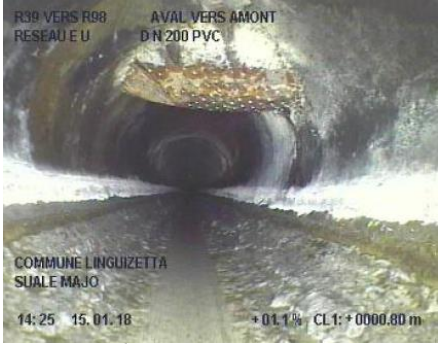
Tronçon à renouveler	Linéaire	Observation justifiant travaux	Priorité
R98 - R39	5 m	- Poinçonnement / Casse	2

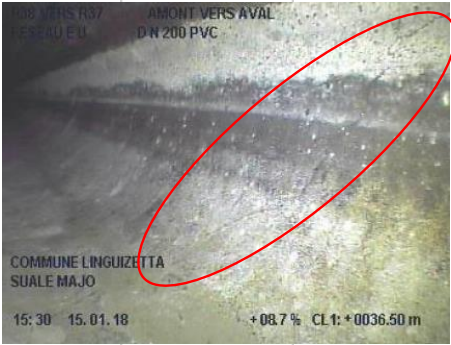
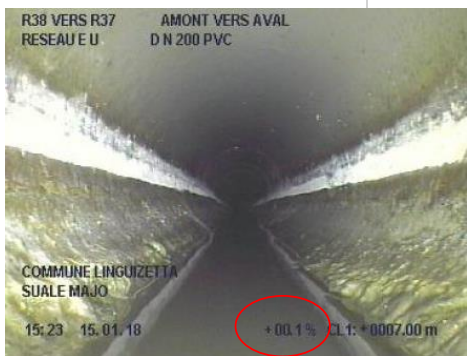
R38 - R37	50 m	- Fissure - Contre pente	2

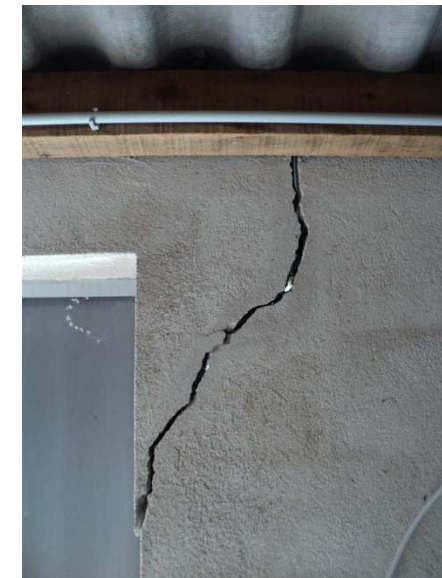
Vue de la fissure au niveau du local

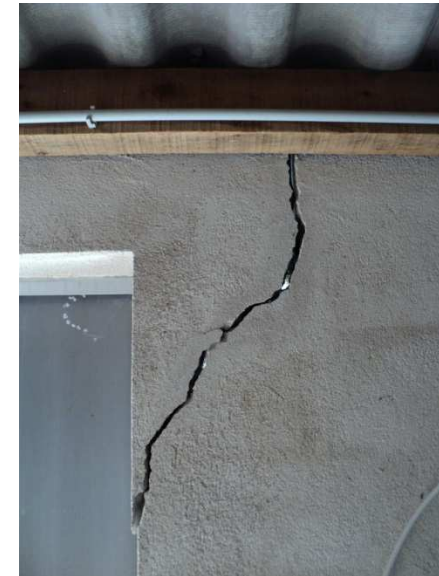
Vue de la fissure au niveau du local
