# RAPPORT

Affaire n° KR5063 du 10/02/2017

## VILLE DE DRAGUIGNAN

**Etude diagnostique réseaux assainissement pour l'élaboration d'un plan pluriannuel de travaux d'investissement**  
**PHASE 1 - Etat des lieux, enquêtes, recueil et synthèse des informations disponibles, analyse de la situation actuelle, mise à jour des plans**

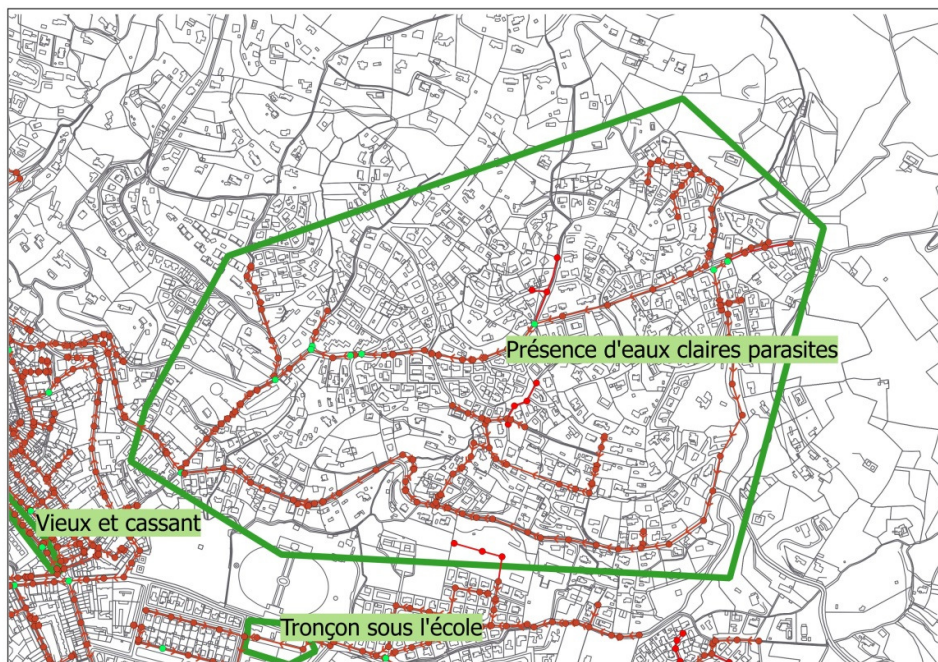
#### 3.2.6.1 Zone BV\_9 Grasse : Présence d'eaux claires parasites

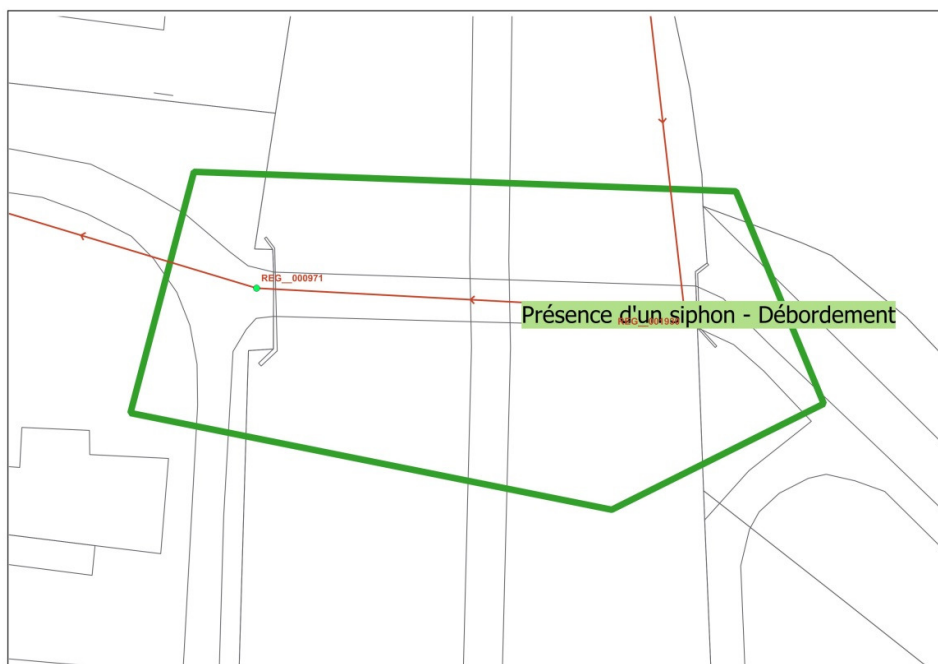
#### 3.2.6.2 Zone BV\_17 Incapis : Présence d'un siphon - Débordement

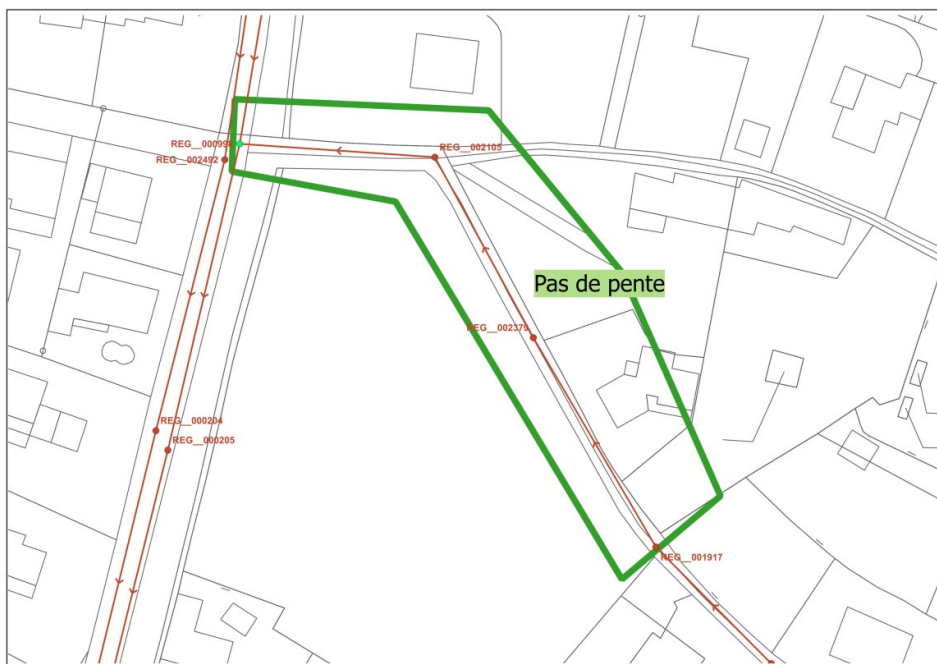
### 3.2.6.3 Zone BV\_17 Incapis : Pas de pente

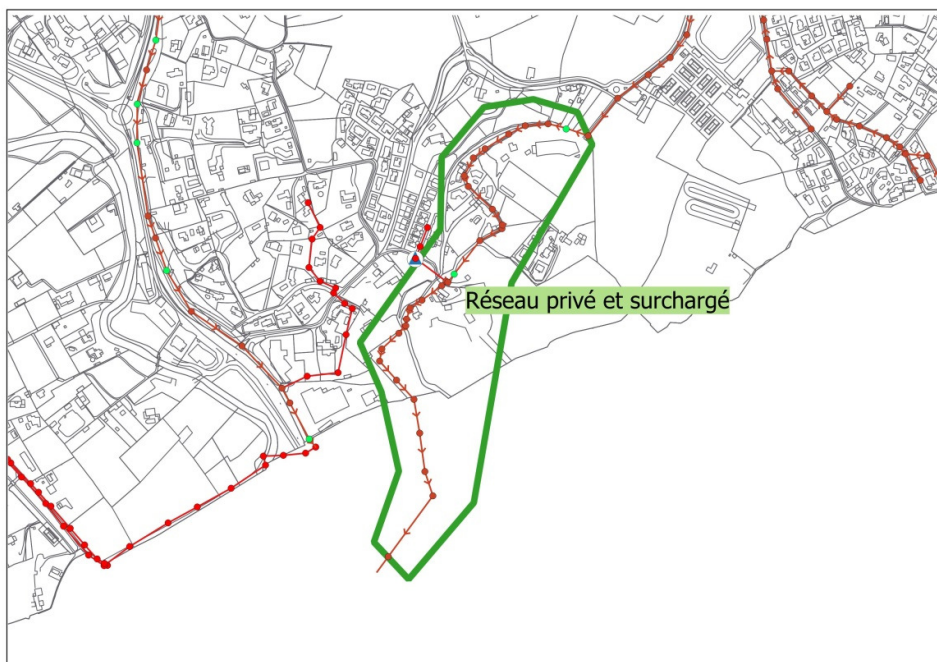
### 3.2.6.4 Zone BV\_16 La Foux : Réseau privé et surchargé

Ce problème devrait être résolu courant avril avec la pose d'un poste de refoulement.

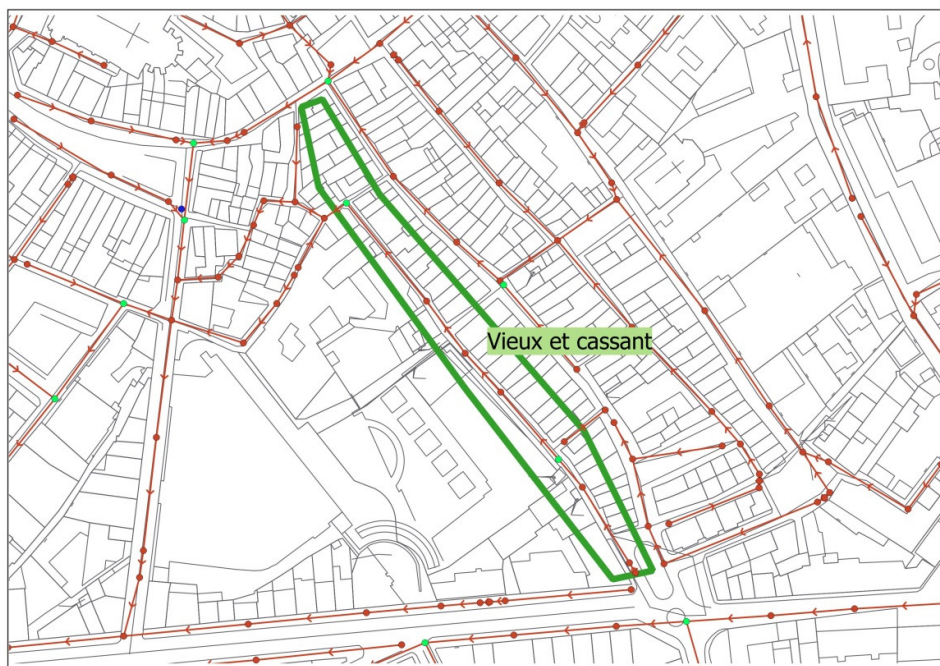
### 3.2.6.5 Zone BV\_24 Théâtre : Vieux et cassant

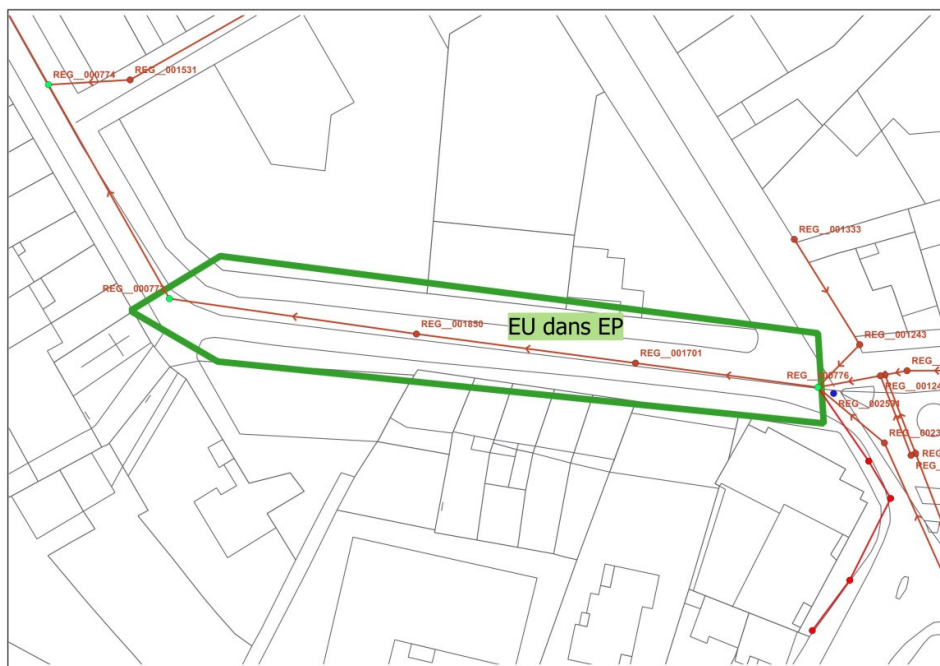
### 3.2.6.6 Zone BV\_21 Quatre Septembre : Eaux Usées dans Eaux pluviales

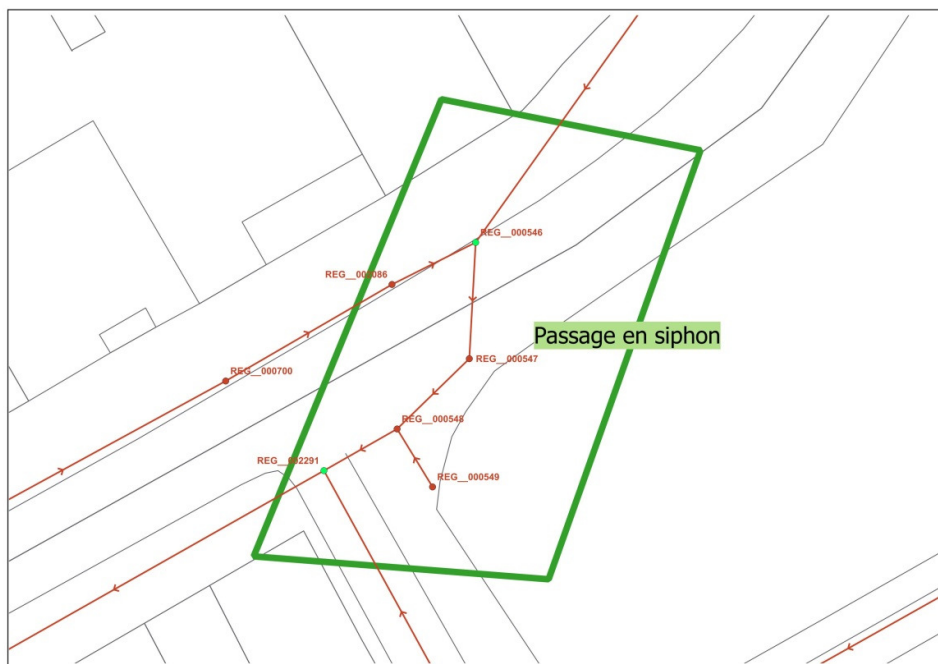
### 3.2.6.7 Zone BV\_ BV\_21 Quatre Septembre : Passage en siphon

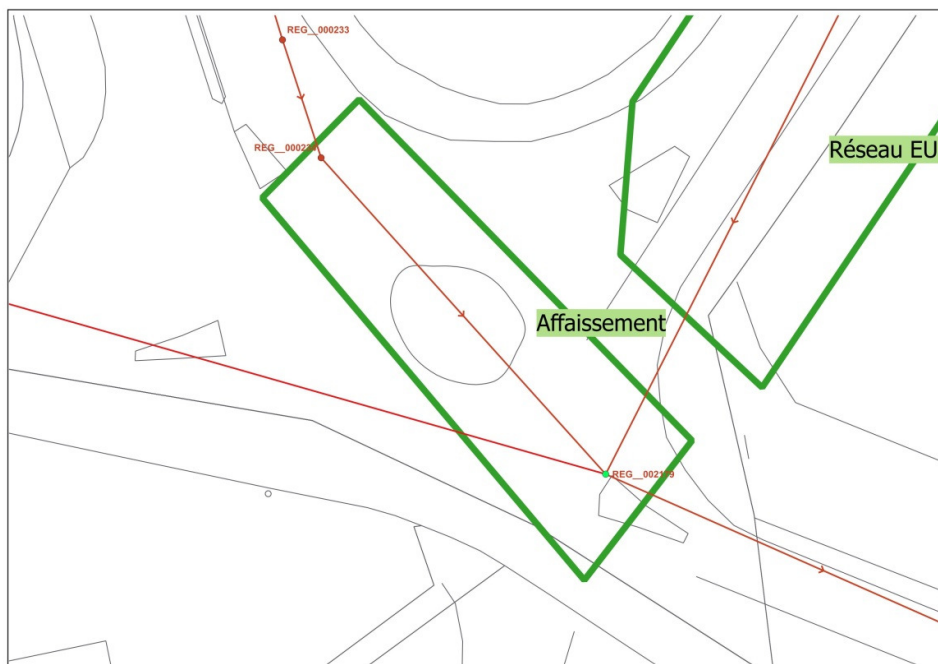
### 3.2.6.8 Zone BV\_7 Saint-Jaume : Affaissement

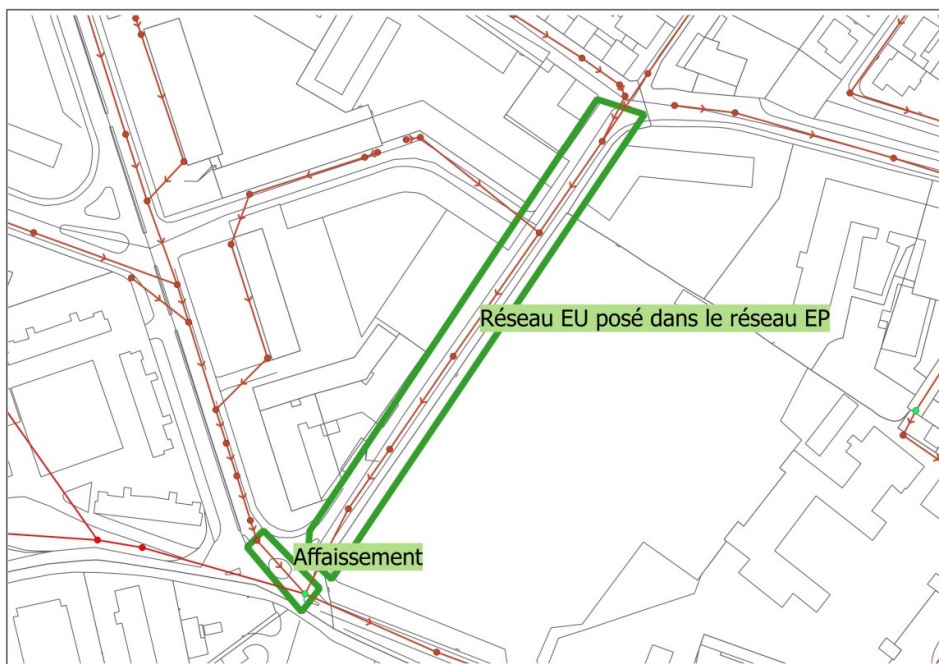
### 3.2.6.9 BV\_7 Saint-Jaume : Réseau EU posé dans réseau EP

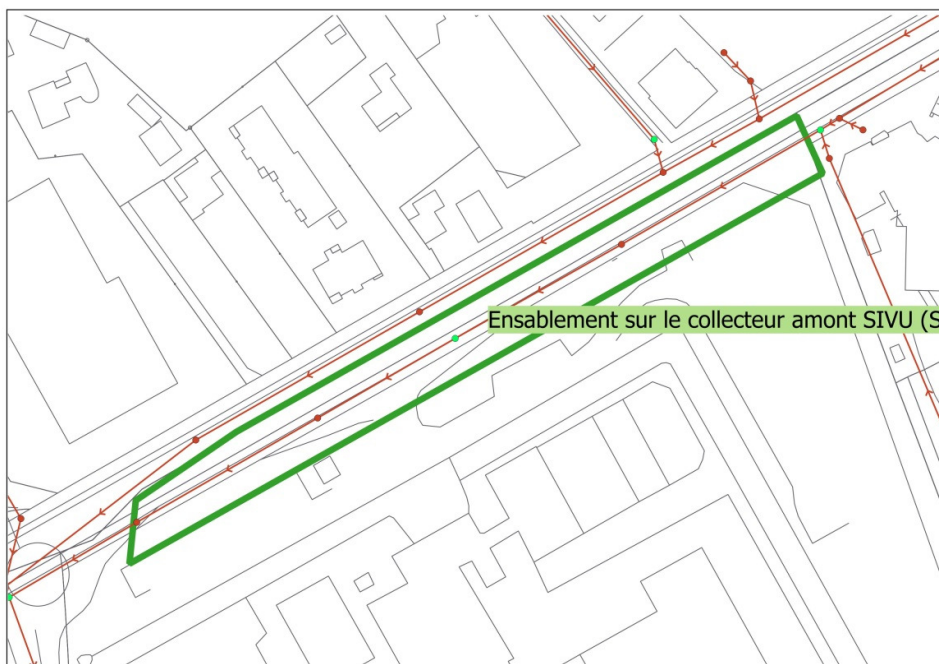
### 3.2.6.10 Zone BV\_18 Salamandrier : Ensablement sur le collecteur amont SIVU

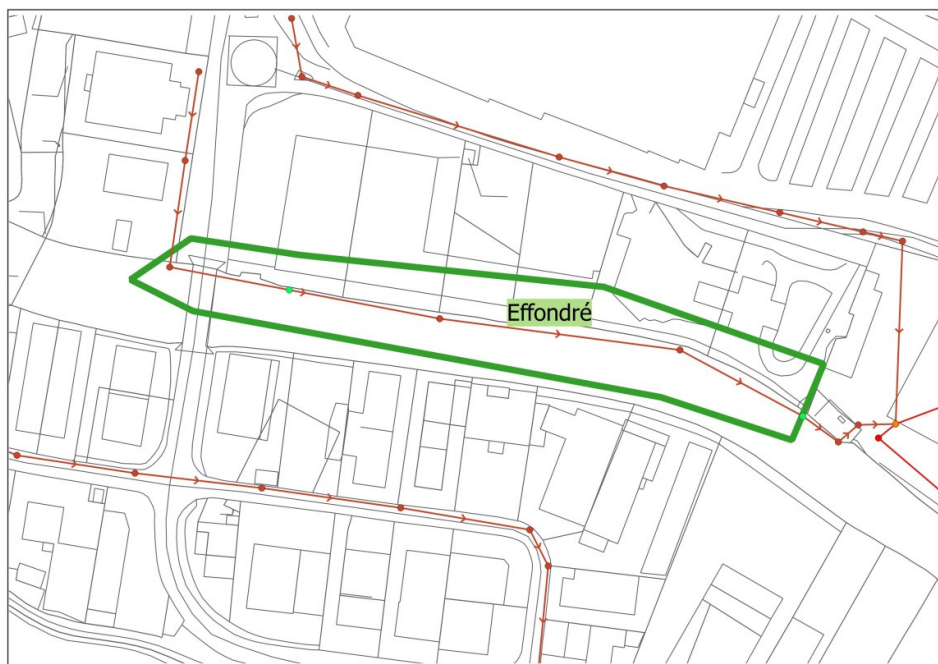
### 3.2.6.11 Zone BV\_18 Salamandrier : Effondré

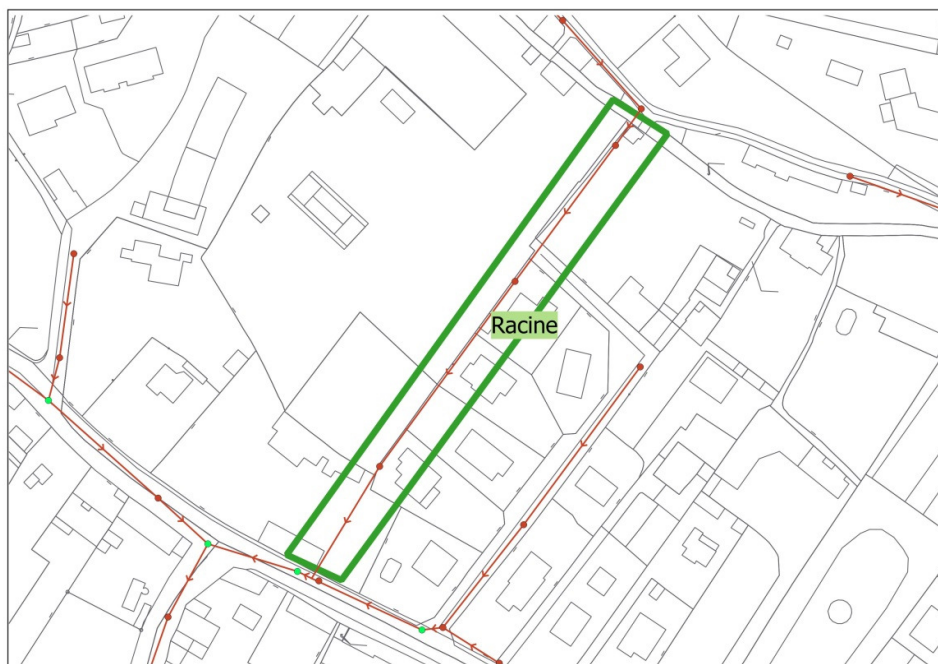
### 3.2.6.12 Zone BV\_6 Esperon : Racine

Ce problème devrait être résolu courant avril avec la pose d'un poste de refoulement.

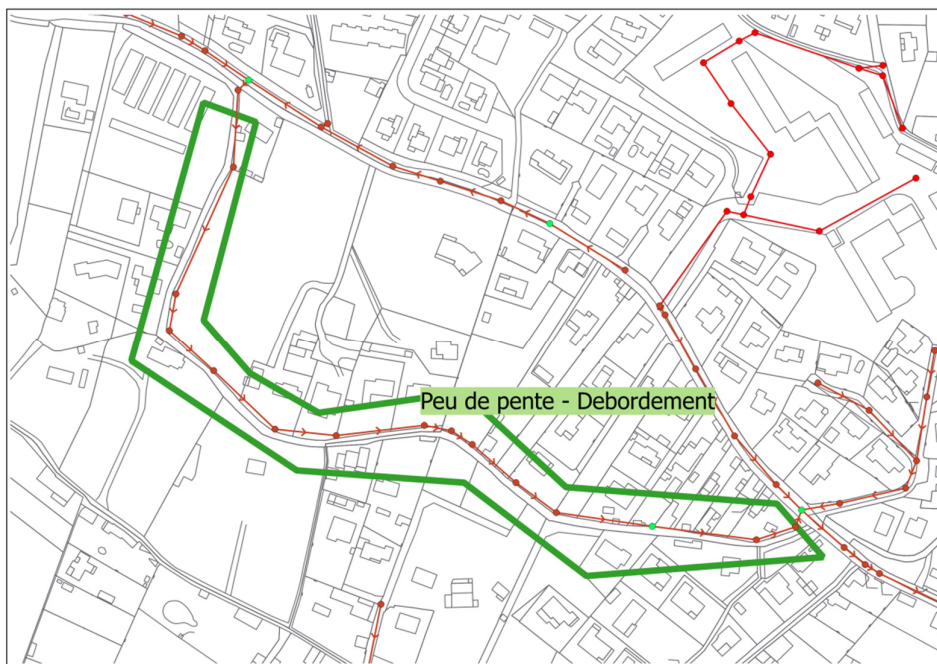
### 3.2.6.13 Zone BV\_5 Montferrat : Peu de pente - Débordement

Ce problème devrait être résolu courant 2017 avec la pose d'un poste de refoulement.

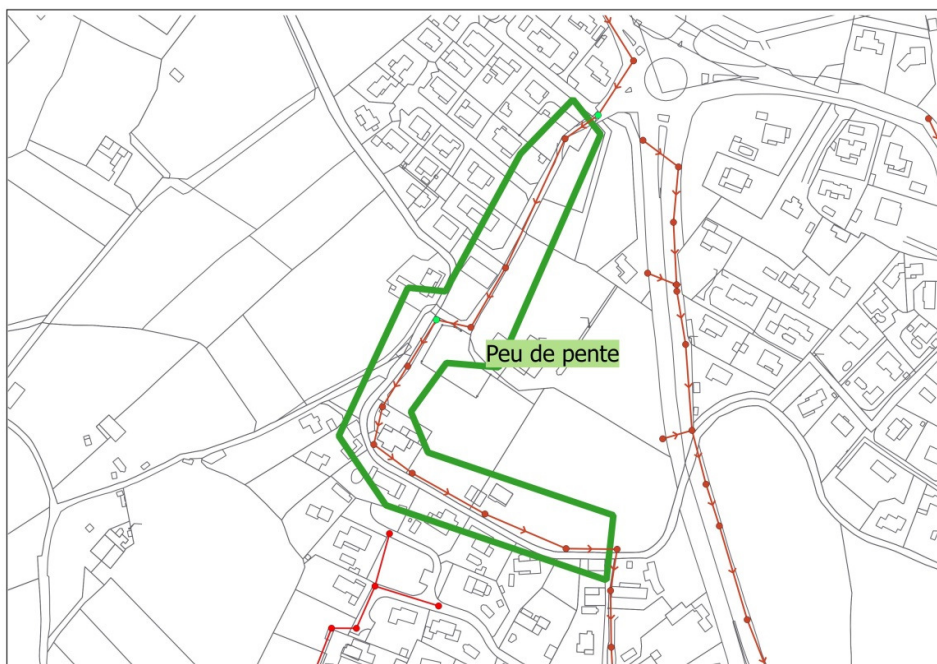
### 3.2.6.14 Zone BV\_4 Léo Lagrange : Peu de pente

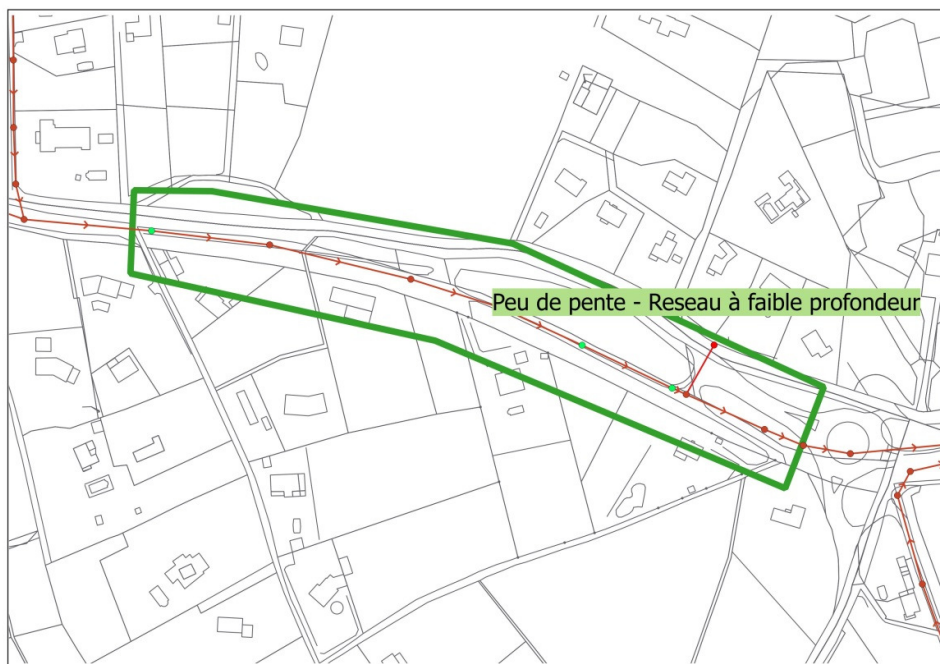
### 3.2.6.15 Zone BV\_2 Raccourci Col de l'Ange : Peu de pente - Réseau à faible profondeur

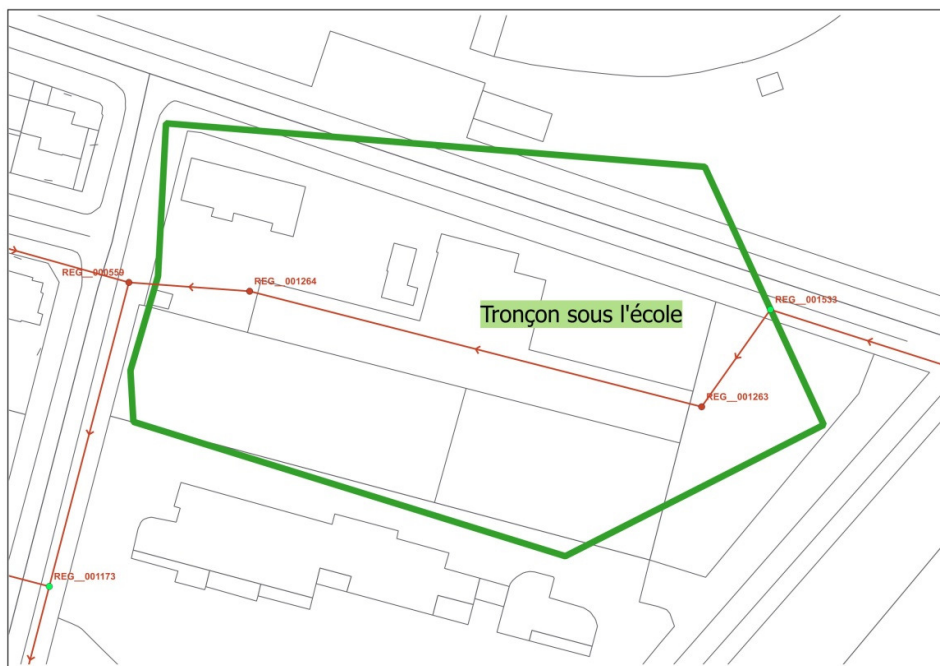
### 3.2.6.16 Zone BV\_10 Buisson : Tronçon sous l'école
