DISTANCE: 002,50m
550-551
Assainissement du bourg
SAINT GERMAIN DU PLAIN
Lun 31/08/2020 10 04

Système d'assainissement : Le Bourg
 Entreprise : RESOTEC Contrôles

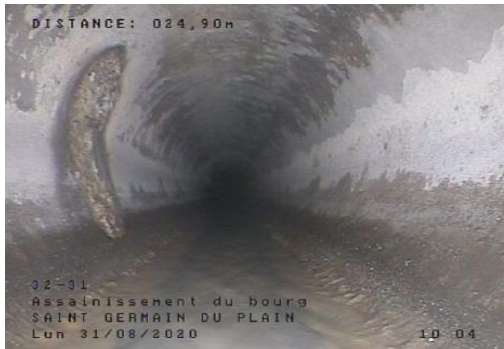
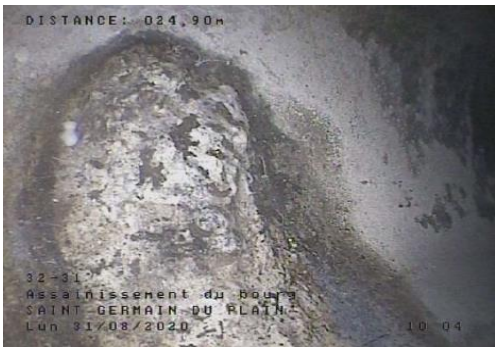
<p><--Rupture / Effondrement - rupture à 10 heures Sol visible par le défaut --></p>

Problématique amiante :	Oui					Année de pose : Non défini					
Les tronçons situés entre les regards 35, 36 et 36, 37 sont en très mauvais état. Ils sont sujets à des effondrements et possèdent de nombreuses entrées pour les eaux claires parasites permanentes.

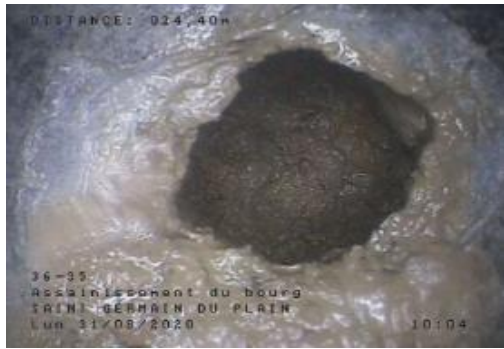
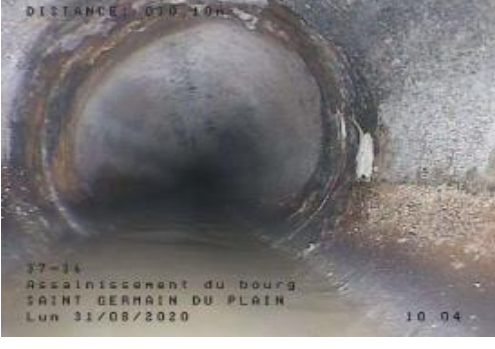
<p><--Rupture / Effondrement - rupture à 01 heure Sol visible par le défaut Infiltration - suintement --></p>

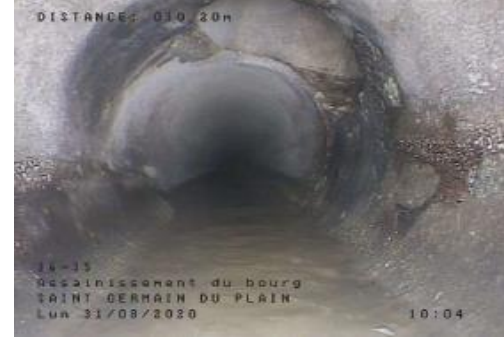
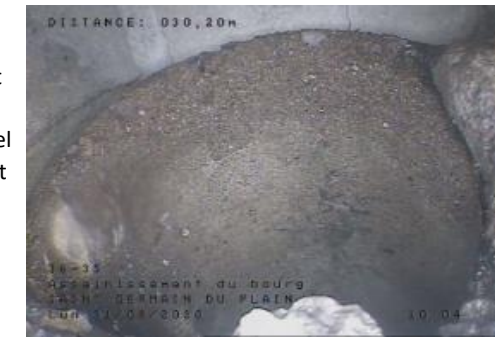
<p><--Raccordement du branchement- piquage direct-buriné-raccordement ouvert à 01 heure Raccordement défectueux-vidé partiel entre la conduite de raccordement et la canalisation à 01 heure Sol visible par le défaut --></p>

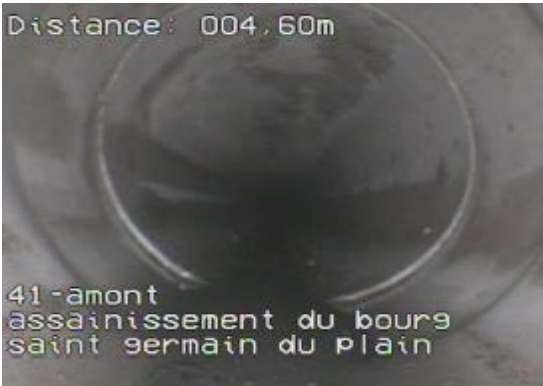
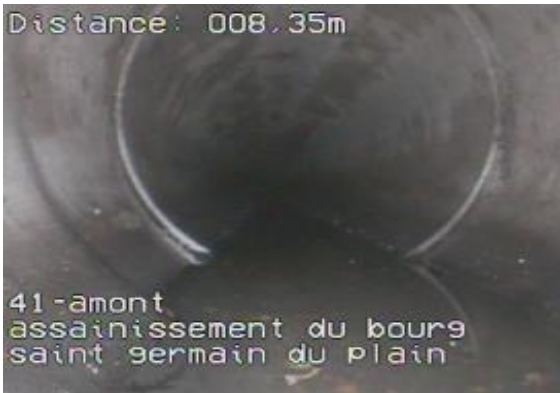
</div> <div style="width: 50%; text-align: center;"> <p><--Déplacement d'assemblage-déplacement longitudinal--></p> </div> <div style="width: 50%;">

</div> </div>												
Conclusion												
Etat général du tronçon :		Dégradation mineure										
Nécessité de réaliser des travaux :		Oui		Possibilité de réhabilitation :								Non
Degré d'urgence des travaux :		Non prioritaire										
Contraintes pour les travaux :		Parcelles habitées										
Problématique amiante :		Non										
		Prof moyenne :				-						
		Année de pose :				Non défini						
De nombreux déplacements longitudinaux de canalisations sont à déplorer sur ce tronçon.

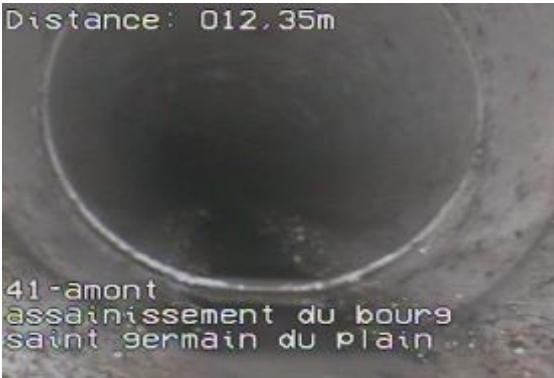
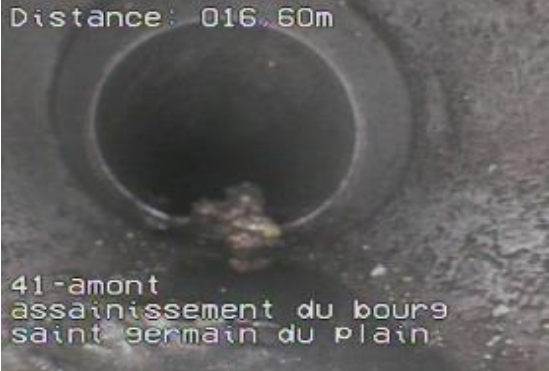
</div> <div style="width: 50%; text-align: center;"> <p><-- Déplacement d'assemblage-déplacement longitudinal --></p> </div> <div style="width: 50%;">

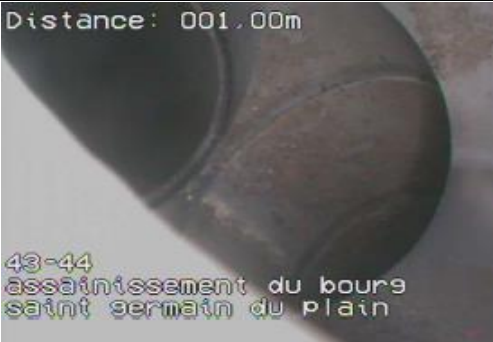
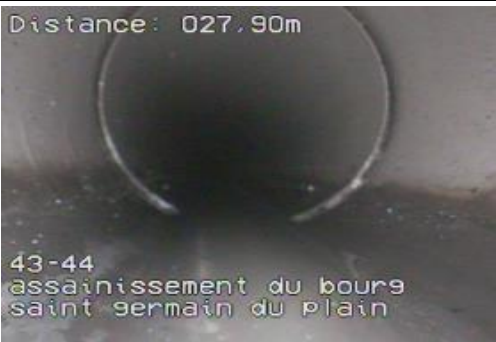
<p><--Raccordement du branchement - culotte - raccordement ouvert à 03 heures</p> <p>Canalisation - 27,90 m --></p>

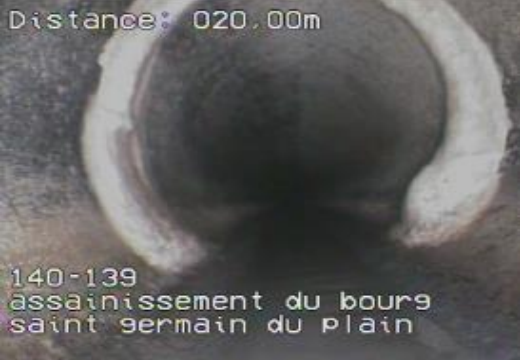
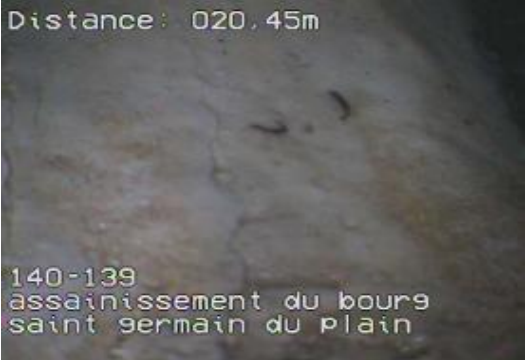
<p><--Fissure - fissure ouverte - circonférentielle de 12 heures à 12 heures Infiltration - suintement de 12 heures à 12 heures Dépôts adhérents - concrétions de 12 heures à 12 heures --></p>

140-139 assainissement du bourg saint germain du plain													
Conclusion													
Etat général du tronçon :		Dégradation mineure											
Nécessité de réaliser des travaux :		Oui		Possibilité de réhabilitation : Oui									
Degré d'urgence des travaux :		Non prioritaire											
Contraintes pour les travaux :		-											
Problématique amiante :		Oui		Prof moyenne :				1 à 2 mètres					
						Année de pose :				Non défini			
Le tronçon est en bon état. Seule une fissure ouverte occasionnant des suintements et des dépôts entre les regards 140 et 139 est à déplorer sur le réseau.

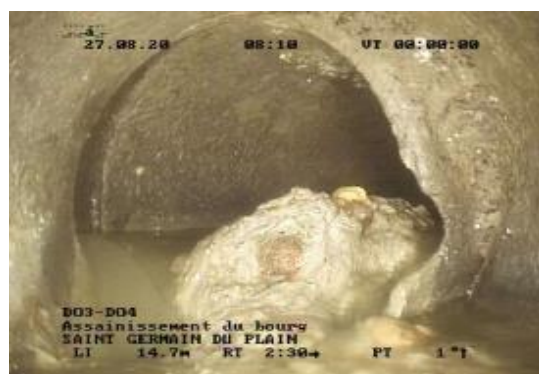
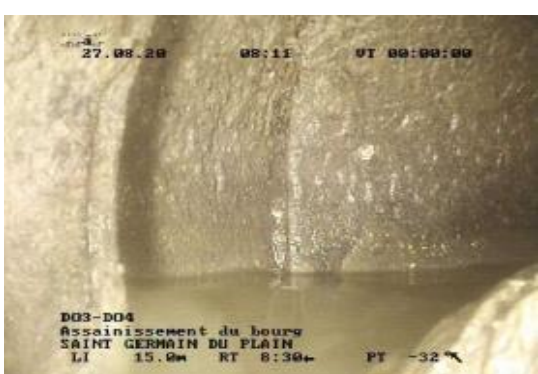
<p><--Déplacement d'assemblage - décentrage radial à 03 heures Inspection terminée avant le noeud d'arrivée - Progression impossible de la caméra - l'inspection de la conduite n'est pas terminée --></p>

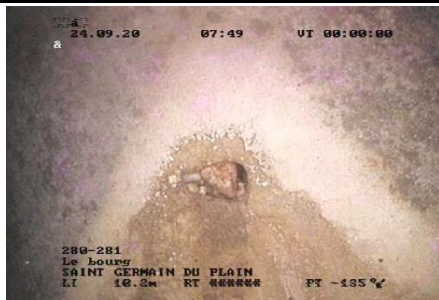
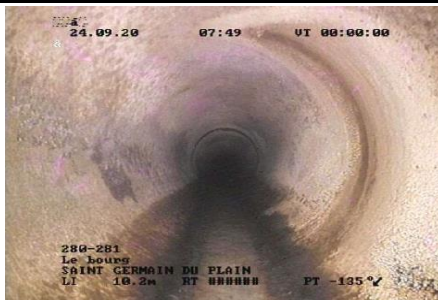
<p><-- Rupture / Effondrement - rupture à 01 heure Sol visible par le défaut --></p>

La seule dégradation observée sur le tronçon se situe entre les regards 281 et 280 et se trouve être une légère rupture.

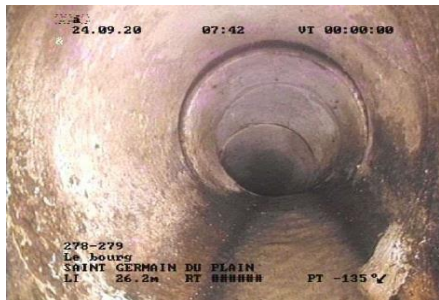
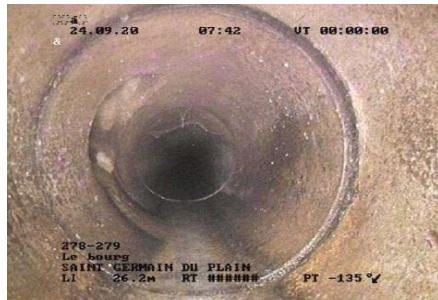
<p><-- Raccordement du branchement - culotte - raccordement ouvert à 10 heures --></p>

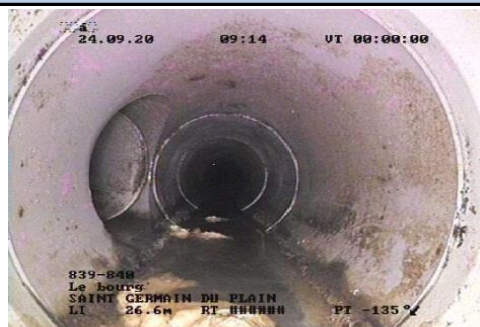
<p>24.09.20 09:14 VT 00:00:00</p> <p>839-840 Le bourg SAINT GERMAIN DU PLAIN LI 26.6m RT 000000 PT -135 %</p>			<p><-- Raccordement du branchement - culotte - raccordement ouvert à 09 heures</p>

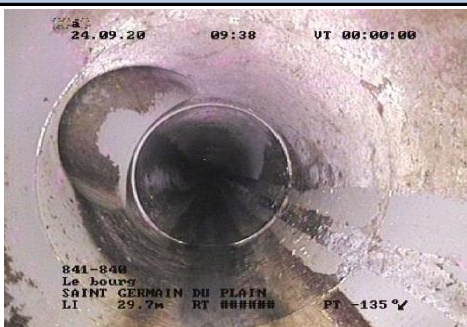
<p>24.09.20 09:38 VT 00:00:00</p> <p>841-840 Le bourg SAINT GERMAIN DU PLAIN LI 29.7m RT 000000 PT -135 %</p>			<p>Raccordement du branchement - culotte - raccordement ouvert à 10 heures --></p>

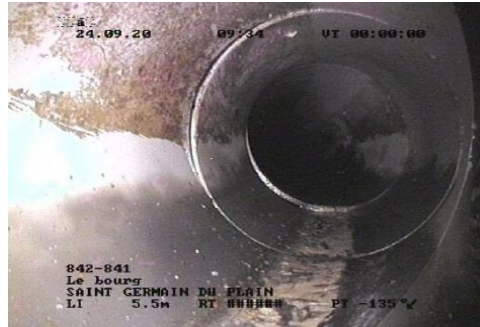
<p>24.09.20 09:34 VT 00:00:00</p> <p>842-841 Le bourg SAINT GERMAIN DU PLAIN LI 5.5m RT 000000 PT -135 %</p>			<p><-- Raccordement du branchement - culotte - raccordement ouvert à 03 heures --></p>

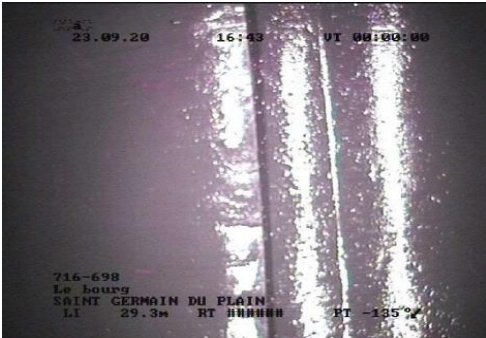
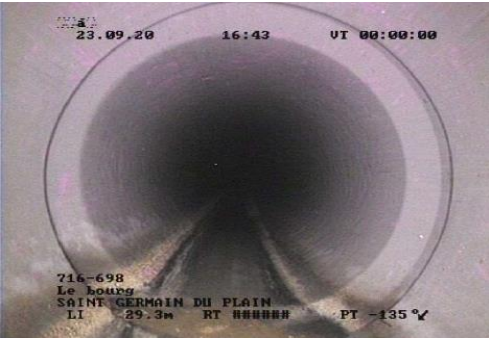
<-- Déplacement d'assemblage-déplacement longitudinal -->

Conclusion													
Etat général du tronçon :		Vétuste											
Nécessité de réaliser des travaux :		Oui		Possibilité de réhabilitation :								Non	
Degré d'urgence des travaux :		Prioritaire											
Contraintes pour les travaux :		Parcelles habitées						Prof moyenne :		1 à 2 mètres			
Problématique amiante :		Non											
Le tronçon présente des traces de mise en charge surement dues à la réduction de section de 100%. Un curage est nécessaire. Des défauts de joint et d'assemblage sont présents sur le tronçon.

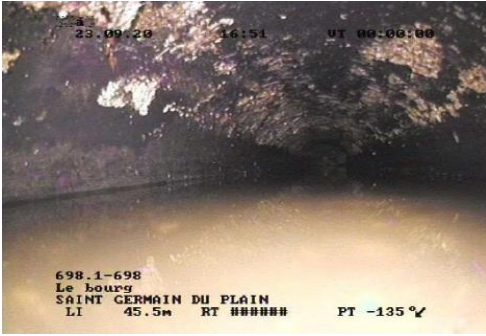
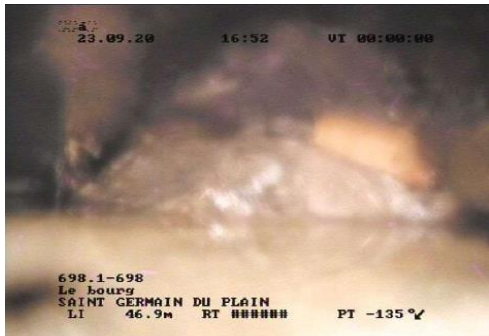
<-- Niveau d'eau Niveau = 40% avec traces de mise en charge sur les canalisations Racines - ensemble complexe de racines de 12 heures à 12 heures Réduction de la section = 100% -->

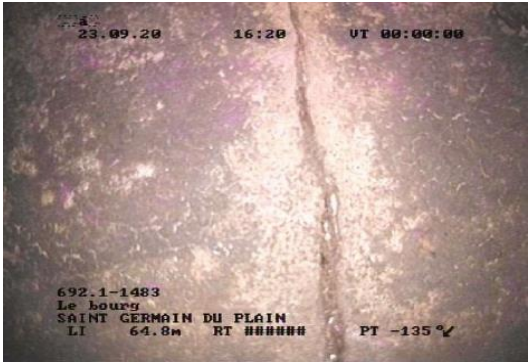
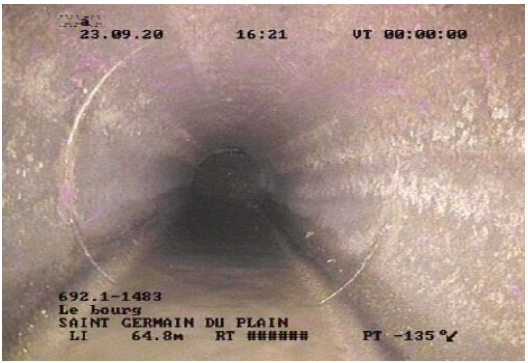
<p><-- Fissure - fissure ouverte - circonférentielle de 12 heures à 12 heures Sol visible par le défaut --></p>

692.1-1483 Le bourg SAINT GERMAIN DU PLAIN LI 64.8m RT ##### PT -135 ‰											
692.1-1483 Le bourg SAINT GERMAIN DU PLAIN LI 64.8m RT ##### PT -135 ‰											
Conclusion											
Etat général du tronçon :		Vétuste									
Nécessité de réaliser des travaux :		Oui									
Possibilité de réhabilitation :		Non									
Degré d'urgence des travaux :		Prioritaire									
Contraintes pour les travaux :		Parcelles agricoles									
Prof moyenne :		-									
Problématique amiante :		Oui									
Année de pose :		Non défini									
Le tronçon est concerné par une fissure ouverte pouvant occasionner l'apport d'eaux claires parasites.

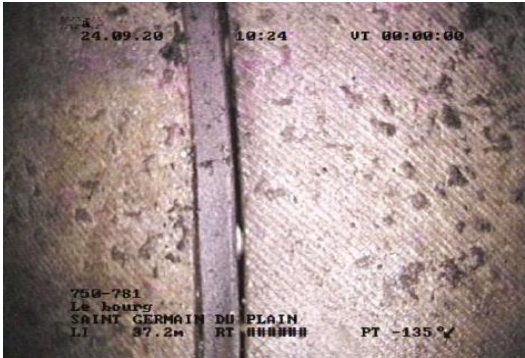
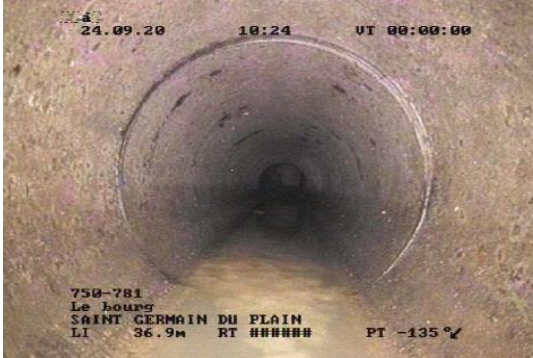
<-- Déplacement d'assemblage - déviation angulaire à 03 heures -->

Conclusion											
Etat général du tronçon :		Dégradation mineure									
Nécessité de réaliser des travaux :		Oui		Possibilité de réhabilitation : Oui							
Degré d'urgence des travaux :		Non prioritaire									
Contraintes pour les travaux :		Parcelles habitées						Prof moyenne :		1 à 2 mètres	
Problématique amiante :		Oui						Année de pose :		Non défini	
Le tronçon est concerné par un déplacement d'assemblage. Le reste du tronçon est en bon état.
