RAPPORT D'ETUDE

1 – OBJECTIF DE L'ETUDE

Rhône Cévennes Ingénierie (RCI) a été missionné par la mairie de SAINT-PAUL-LE-JEUNE pour entreprendre une recherche de l'origine des entrées d'eau parasites météoriques qui mettent en charge le réseau d'assainissement et entraînent un bypass à l'entrée de la station d'épuration.

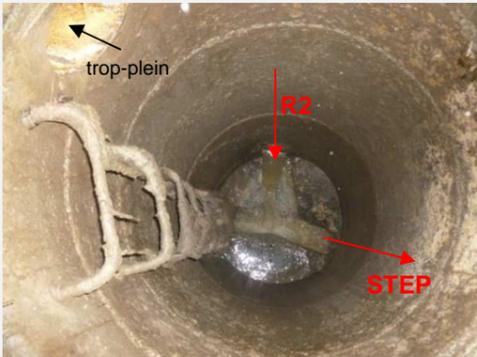
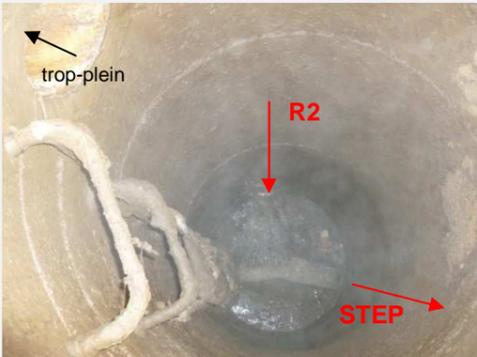
R1	Dernier regard avant poste de relevage de la STEP :

Entrée d'eaux par fissure au-dessus de l'arrivée d'eaux usées		Beaucoup d'eaux claires Traces de mise en charge dans regard Heure 16/01/14 : 8h25	Beaucoup d'eaux claires Traces de mise en charge dans regard Heure 22/01/14 : 8h20
Observation générale : Trop-plein vers rivière 'La Claysse' utilisé quand débit en entrée STEP > 25 m ³ /h				
R2	Regard à jonction d'antenne pas trouvé			
R2a	Regard en amont de R2, sur antenne Ouest vers R3 :

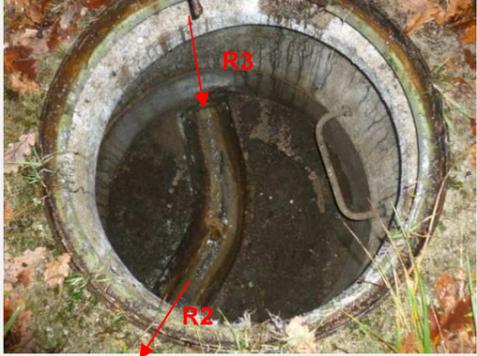
Pas / très peu d'eaux claires Heure 16/01/14 : 8h30	Faible débit mais pas d'eaux claires Heure 22/01/14 : 8h48

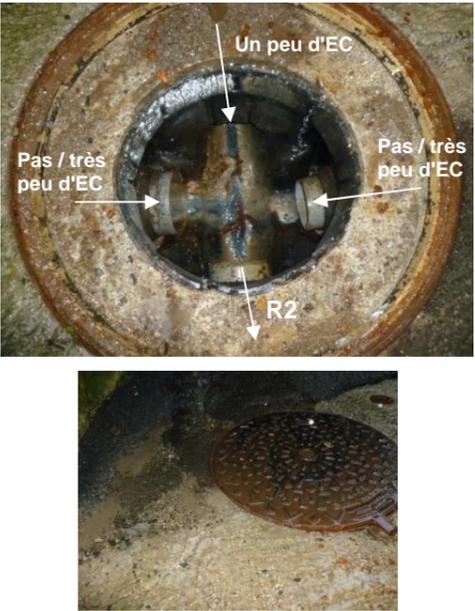
Point d'observation / Regard visité	REPORTAGE PHOTOGRAPHIQUE		OBSERVATIONS / REMARQUES	
	VISITE PAR TEMPS DE PLUIE	VISITE EN PERIODE DE RESSUYAGE	TEMPS DE PLUIE	PERIODE DE RESSUYAGE
R3

<p>3 arrivées d'eaux usées :</p> <ul style="list-style-type: none"> - Un peu d'eaux claires de l'antenne amont - Pas / très peu d'eaux claires provenant des arrivées 'droite' et 'gauche' <p>Entrée d'eaux météoriques par le tampon du regard</p> <p>Heure 16/01/14 : 8h40</p>	<p>3 arrivées d'eaux usées :</p> <ul style="list-style-type: none"> - Faible débit provenant de l'antenne amont, mais pas d'eaux claires - Pas de débit provenant des arrivées 'droite' et 'gauche' <p>→ Pas d'eaux claires</p> <p>Heure 22/01/14 : 8h41</p>
Observation générale : Entrée d'eaux météoriques par le tampon du regard				
R4	Regard à la jonction réseau ancien / réseau nouveau (2005) :		Regard inaccessible / sous l'eau	Regard inaccessible / sous l'eau (tampon du regard ensablé)

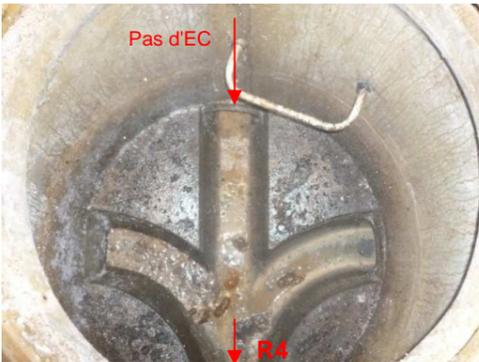
Heure 16/01/14 : 8h50	Heure 22/01/14 : 9h12
R4a	Deuxième regard en amont de R4, sur antenne Est (réseau ancien) : (remarque - premier regard en amont de R4 sur antenne Est → goudronné)

<p>Pas d'eaux claires</p> <p>Heure 16/01/14 : 8h50</p>	<p>Pas d'eaux claires</p> <p>Heure 22/01/14 : 9h28</p>
R5

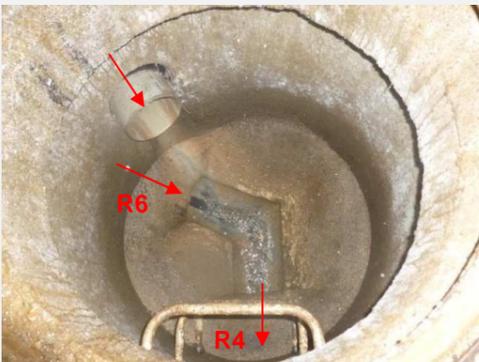
<p>Présence d'eaux claires</p> <p>Heure 16/01/14 : 9h05</p>	<p>Eau provenant de R6 mais pas d'eaux claires</p> <p>(Beaucoup d'eaux de surface drainées par le fossé présent à quelques mètres au Nord de R5)</p>

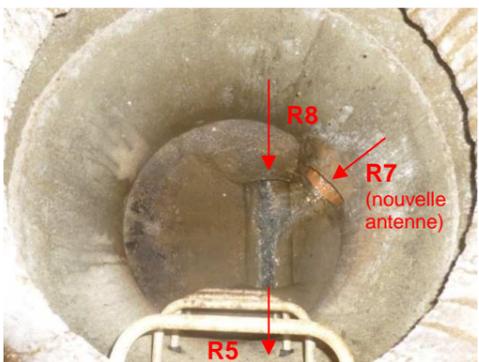
<p>Eaux claires provenant des deux antennes</p> <p>Heure 16/01/14 : 9h10</p>	<p>Faible débit provenant des deux antennes</p> <p>Pas d'eaux claires</p> <p>Heure 22/01/14 : 9h02</p>

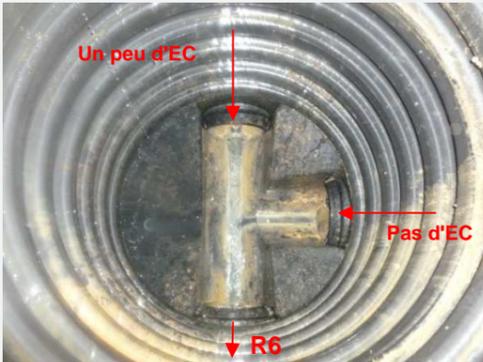
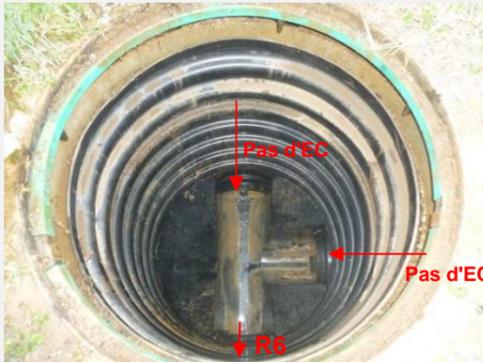
Point d'observation / Regard visité	REPORTAGE PHOTOGRAPHIQUE		OBSERVATIONS / REMARQUES	
	VISITE PAR TEMPS DE PLUIE	VISITE EN PERIODE DE RESSUYAGE	TEMPS DE PLUIE	PERIODE DE RESSUYAGE
R7

<p>Un peu d'eaux claires de l'antenne Sud (mais moins d'eaux claires que dans regard aval R6) Pas d'eaux claires provenant de l'antenne Nord ('arrivée droite')</p> <p>Heure 16/01/14 : 9h18</p>	<p>Pas d'eaux claires</p> <p>Heure 22/01/14 : 9h08</p>	
Observation générale : Regard avec bouchon sous tampon étanche, installé dans le lit du cours d'eau (affluent de La Claysse).				
R8

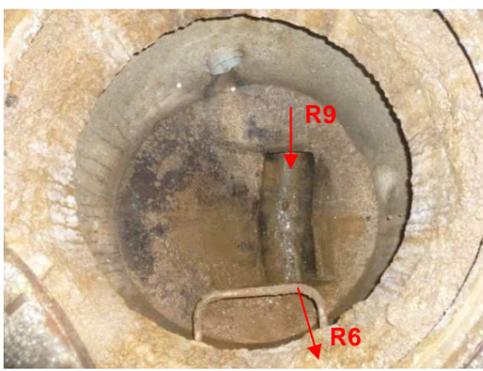
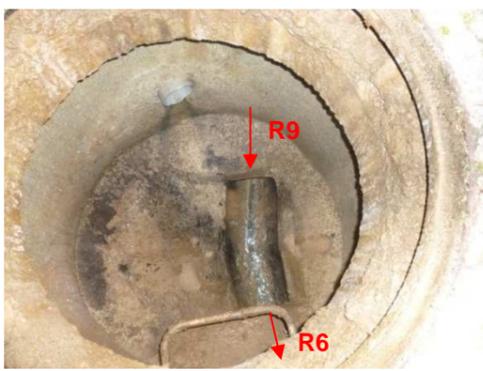
<p>Pas / très peu d'eaux claires</p> <p>Heure 16/01/14 : 9h30</p>	<p>Pas d'eaux claires</p> <p>Heure 22/01/14 : 8h58</p>
R9	Pas de photo

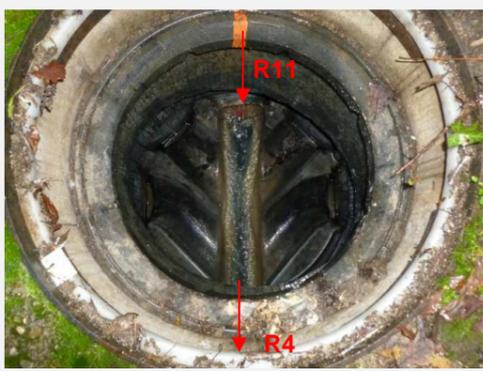
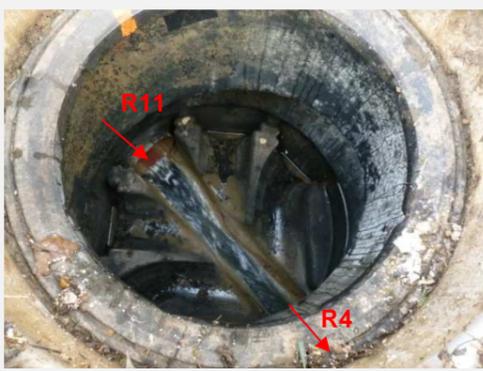
<p>Beaucoup d'eaux claires (après environ 1h30 sans précipitation)</p> <p>Heure 16/01/14 : 17h25</p>	<p>Eaux claires</p> <p>(Bouchon étanche (sous tampon) du regard a été soulevé depuis la visite par temps de pluie en date du 16/01/14 → traces de mise en charge dans le regard (boules de graisses blanches))</p> <p>Heure 22/01/14 : 14h34</p>
Observation générale : Regard avec bouchon sous tampon étanche, installé sur la berge de la rivière 'La Claysse'. Bouchon en bon état mais se soulève quand le réseau est en charge (STEP pleine).

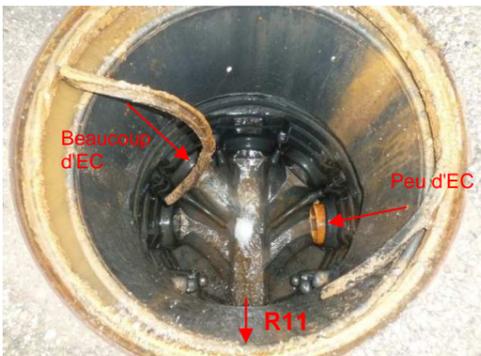
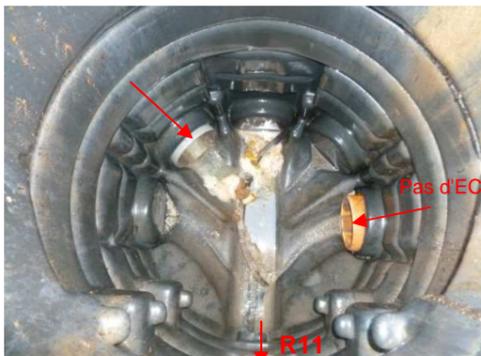
R13

Beaucoup d'eaux claires provenant de l'antenne Ouest Un peu d'eaux claires provenant de l'antenne 'Nord' Heure 16/01/14 : 10h20	Eaux provenant de l'antenne Ouest, mais pas d'eaux claires (considérant le raccordement amont) Pas d'eaux claires provenant de l'antenne 'Nord' Heure 22/01/14 : 14h05
<u>Observation générale</u> : Joint du regard défectueux. Parois du regard humides → Infiltration possible par le regard				
R14

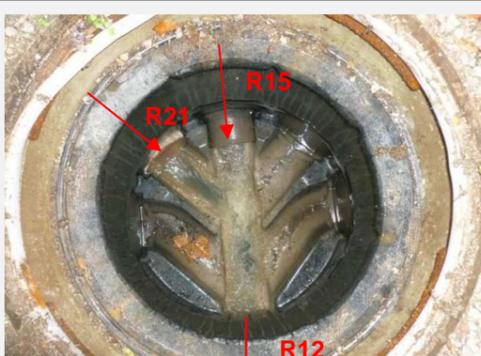
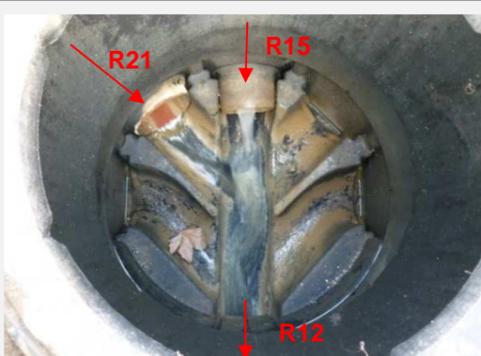
Beaucoup d'eaux claires provenant des deux antennes Heure 16/01/14 : 10h10	Eaux claires provenant des deux antennes Heure 22/01/14 : 14h22
<u>Observation générale</u> : Regard avec bouchon sous tampon étanche, installé sur la berge de la rivière 'La Claysse', mais bouchon étanche manquant. Joint du regard (sous tampon) défectueux.				
R14a	Regard en amont de R14 (vers R15) (voir plan) :			
	Regard non visité

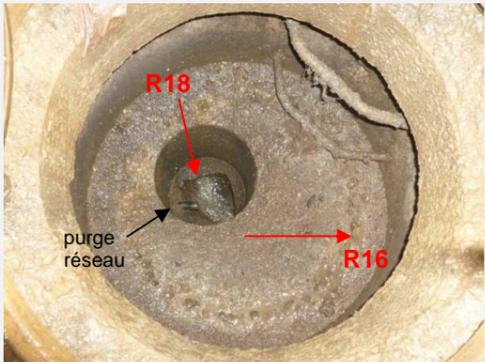
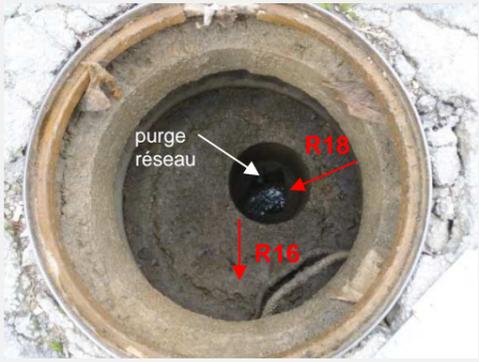
Eaux claires de R18 Trace de mise en charge du regard / remontée d'eaux usées	Eaux claires de R18 Trace de mise en charge du regard / remontée d'eaux usées (papiers coincés sous tampon)
			Heure 16/01/14 : 16h36	Heure 22/01/14 : 15h45
Observation générale : Pas de verrouillage du tampon (pas tampon d'origine). Tuyau noir – purge de réseau.				
R18

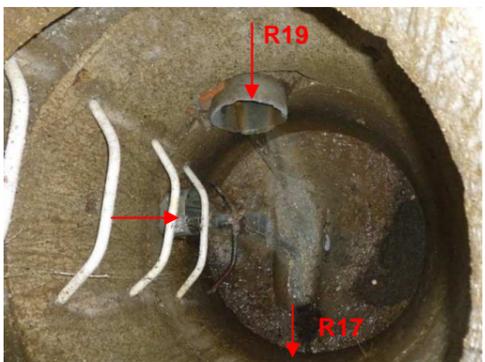
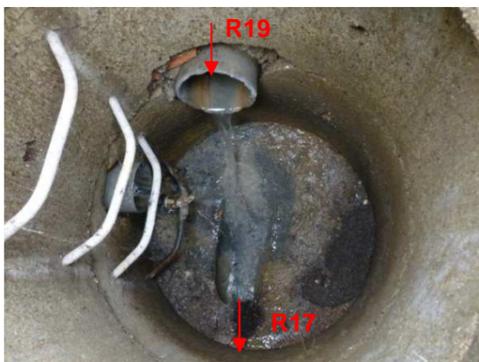
Eaux claires provenant de R19 Pas / très peu d'eaux claires provenant de l'arrivée 'gauche' → branchement particulier ou antenne non repérée sur le plan des réseaux	Eaux claires provenant de R19 Pas d'eaux claires provenant de l'arrivée 'gauche'

Heure 16/01/14 : 16h55	Heure 22/01/14 : 15h50
Observation générale : Présence de racines dans regard. Non étanchéité autour des arrivées dans regard.				
R19

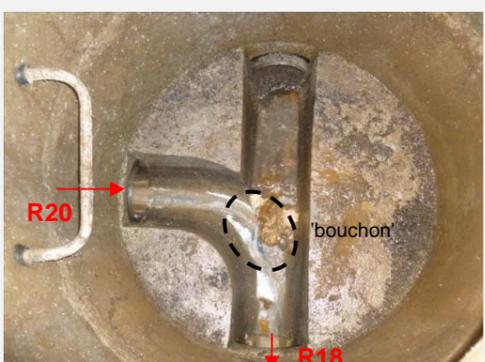
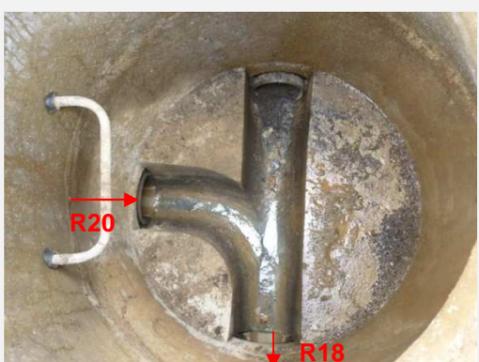
Pas / très peu d'eaux claires	Très peu d'eaux de R20 mais eaux claires ? (débit moins important que ce qui arrive dans R18 → infiltration entre R18 et R19 ?)
			Heure 16/01/14 : 16h59	Heure 22/01/14 : 15h55
R20

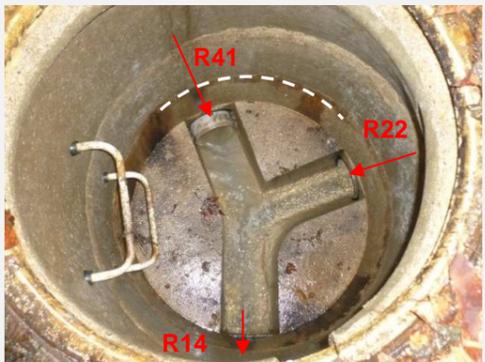
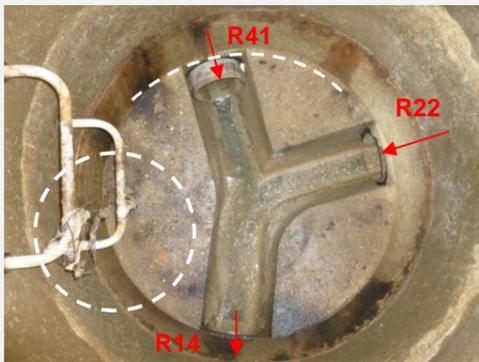
Beaucoup d'eaux claires provenant des deux antennes	Eaux claires provenant de R22 Eaux provenant de R41, mais pas eaux claires (considérant le raccordement important en amont) Traces de mise en charge (sur échelons de descente)

Heure 16/01/14 : 13h45	Heure 22/01/14 : 10h57
Observation générale : Joint du regard légèrement fissuré. Traces (coloration) pouvant provenir d'une infiltration au niveau du joint horizontal le plus bas.

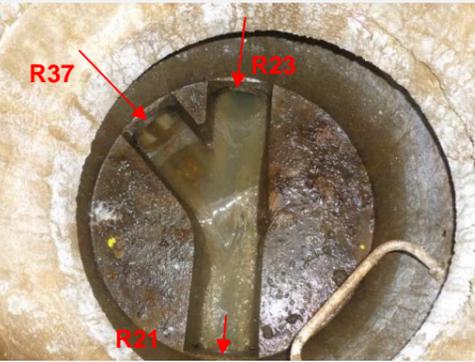
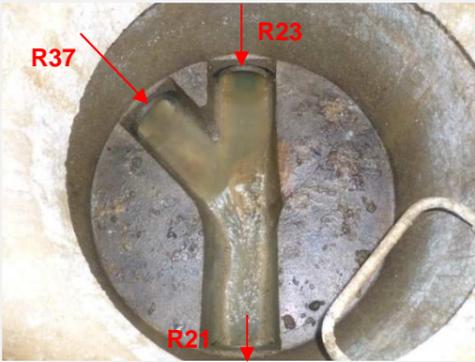
Beaucoup d'eaux claires provenant des deux antennes Heure 16/01/14 : 13h25	Eaux claires provenant des deux antennes Heure 22/01/14 : 10h51
R23

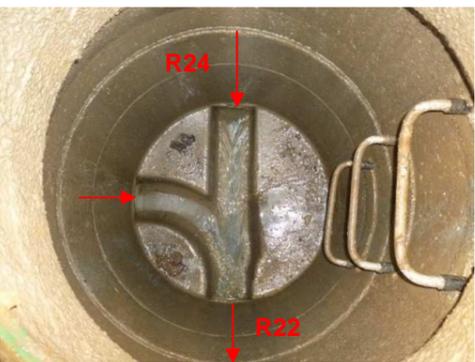
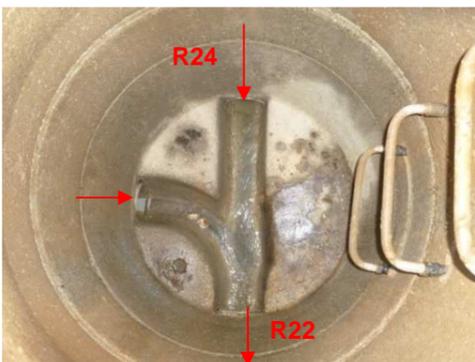
Beaucoup d'eaux claires provenant de R24 Beaucoup d'eaux claires provenant de l'antenne Ouest (pour une petite antenne) Heure 16/01/14 : 15h11	Eaux claires provenant de R24 Pas d'eaux claires provenant de l'antenne Ouest Heure 22/01/14 : 11h02
R24

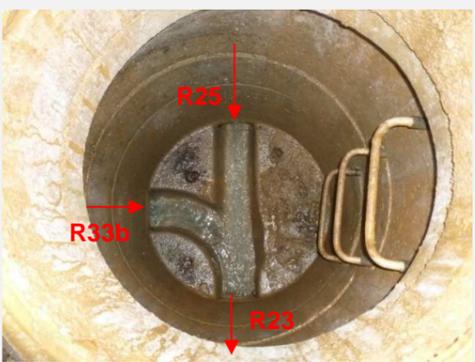
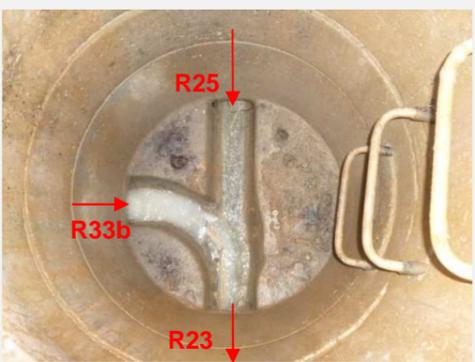
Beaucoup d'eaux claires provenant des deux antennes Heure 16/01/14 : 15h03	Eaux claires provenant de R25 Eaux (blanchâtres) provenant de R33b → certainement eaux usées, avec un peu d'eaux claires Heure 22/01/14 : 11h05

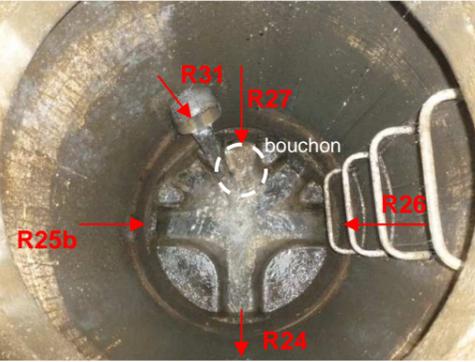
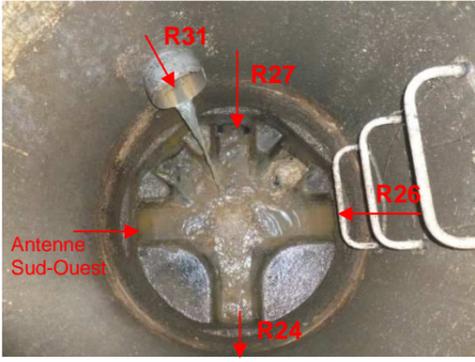
R25	'Carrefour des 5 chemins' :

Beaucoup d'eaux claires provenant de R31 et R27 Arrivées provenant de R26 (antenne 'Est') et de R25b (antenne 'Sud-Ouest') 'en charge' → entrée d'eaux claires ? → voir R25a et R25b ('Bouchon' présent au niveau de l'arrivée de R27) Heure 16/01/14 : 15h20	Eaux claires provenant de R31 et R27 Arrivées provenant de R26 et de R25b 'en charge' → entrée d'eaux claires ? → voir R25a et R25b ('Bouchon' au niveau de l'arrivée de R27 enlevé avant photo) Heure 22/01/14 : 11h25
R25a	Premier regard en amont de R25, sur antenne Est (vers R26) :

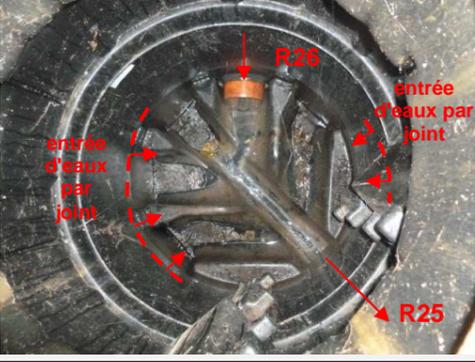
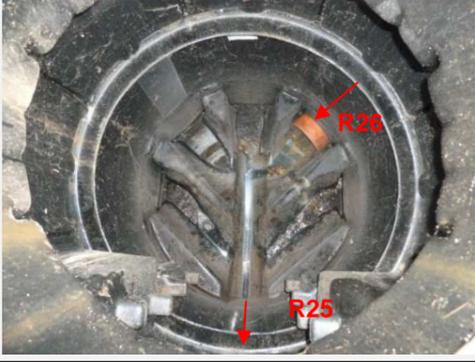
Peu d'eaux claires (mais pluie arrêtée) Entrée d'eaux claires par joint horizontal du regard (Regard proche du ruisseau, mais surface de l'eau du ruisseau semble plus basse) Heure 16/01/14 : 16h23	Pas d'eaux claires Pas d'entrée d'eaux par joint horizontal du regard Heure 22/01/14 : 11h32
	Observation générale : Regard avec bouchon sous tampon étanche, mais bouchon étanche manquant.

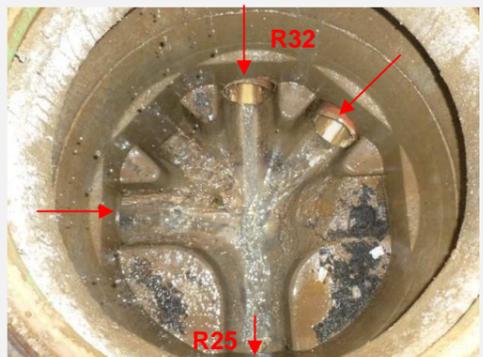
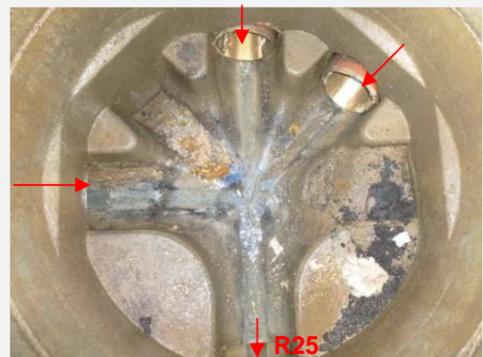
Un peu d'eaux claires provenant des 3 antennes amont (mais un peu moins provenant de l'antenne 'Sud' – arrivée 'gauche') Entrée d'eaux météoriques par le tampon du regard → regard non étanche. Heure 16/01/14 : 15h27	Pas d'eaux claires des antennes Nord et Sud (arrivées 'droite' et 'gauche' respectivement) Faible débit provenant de R32, mais pas d'eaux claires (Cours d'eau présent au Nord de R31 en eau le jour de la visite, alors que normalement sec) Heure 22/01/14 : 11h42

Observation générale : Entrée d'eaux pluviales par tampon				
R32

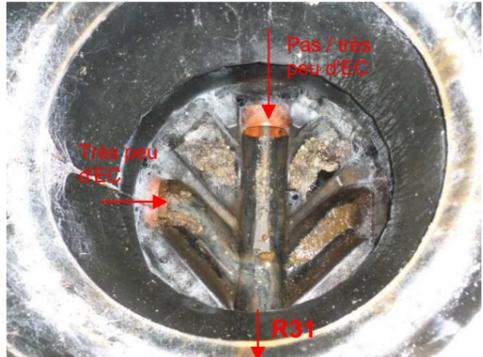
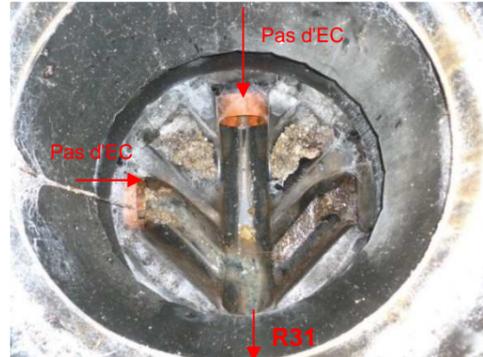
Très peu d'eaux claires provenant de l'antenne Sud-Ouest (arrivée 'gauche') Pas / très peu d'eaux claires provenant de l'antenne Nord Heure 16/01/14 : 15h32	Pas d'eaux claires provenant de deux antennes Heure 22/01/14 : 11h47
Observation générale : Présence de radicules dans le regard

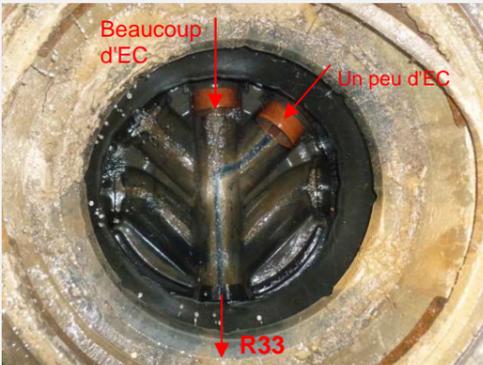
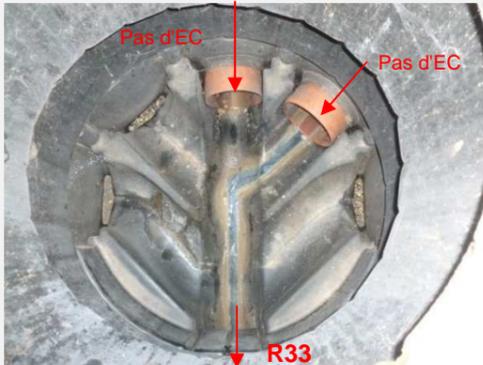
Beaucoup d'eaux claires provenant de l'antenne Ouest Un peu d'eaux claires provenant de l'antenne Est (arrivée 'droite') Heure 16/01/14 : 11h30	Pas d'eaux claires provenant des deux antennes Heure 22/01/14 : 10h24

Observation générale : Joint du regard défectueux				
R35

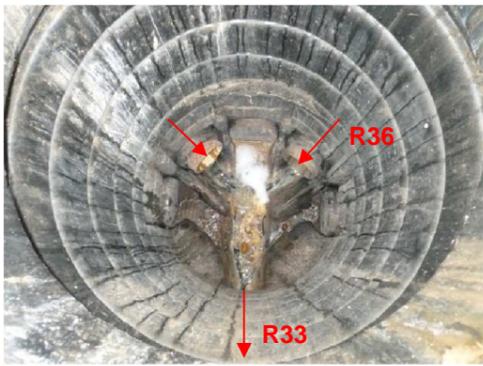
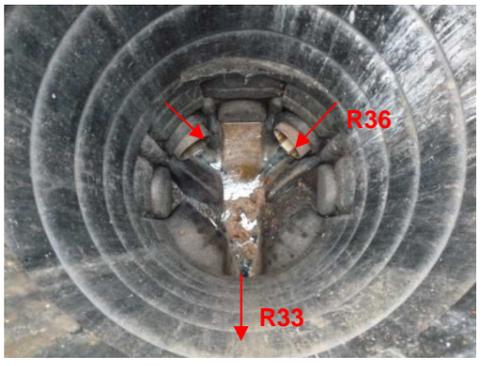
Un peu d'eaux claires provenant des deux antennes Heure 16/01/14 : 11h40	Très peu d'eaux claires provenant des deux antennes Heure 22/01/14 : 16h45
R36

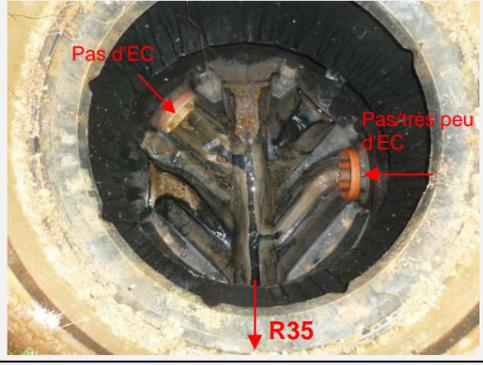
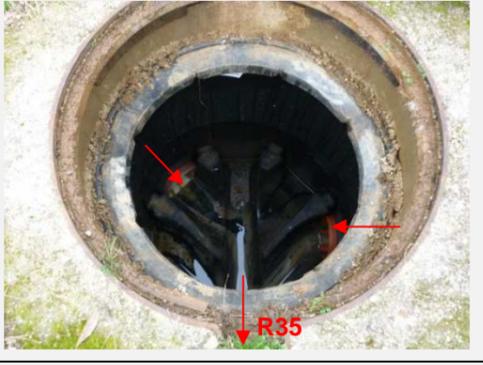
Pas d'eaux claires provenant de l'antenne Ouest (arrivée 'gauche') Pas ou très peu d'eaux claires provenant de l'antenne Est (arrivée 'droite') Heure 16/01/14 : 11h45	Pas d'eaux claires provenant de l'antenne Ouest Pas ou très peu d'eaux claires provenant de l'antenne Est Heure 22/01/14 : 16h53
Observation générale : Bouchon étanche sous tampon manquant.

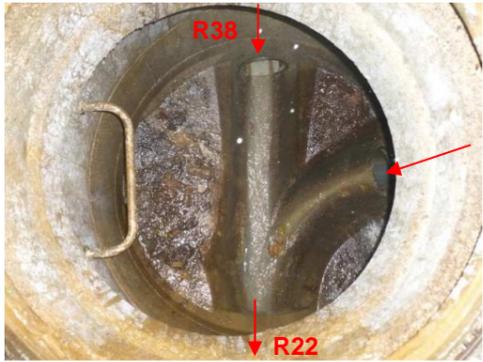
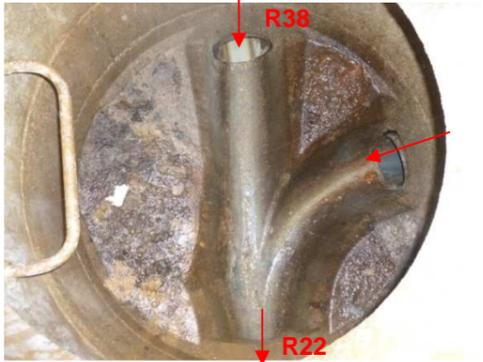
<p>Beaucoup d'eaux claires provenant de R38</p> <p>Pas d'eaux claires provenant de l'antenne Nord (petite antenne)</p> <p>Heure 16/01/14 : 11h00</p>	<p>Pas d'eaux claires provenant des deux antennes</p> <p>Heure 22/01/14 : 10h45</p>
R38

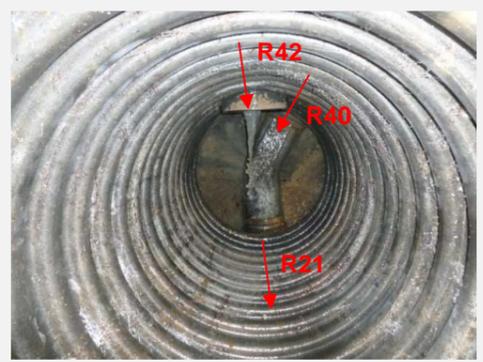
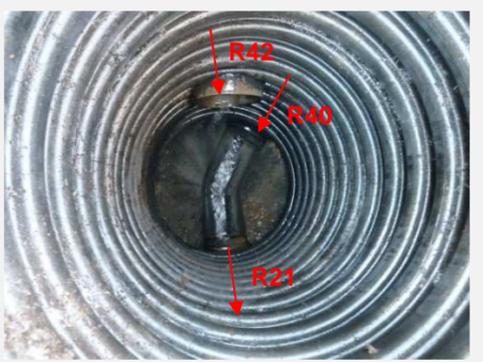
<p>Beaucoup d'eaux claires provenant de R40, un peu moins de R42</p> <p>(arrivée 'haute' provenant de R42 ; arrivée 'base' – fond de regard provenant de R40)</p> <p>Heure 16/01/14 : 14h09</p>	<p>Pas d'eaux claires de R42</p> <p>Débit provenant de R40 (plus important que dans R40) mais eaux claires ?</p> <p>Heure 22/01/14 : 13h47</p>

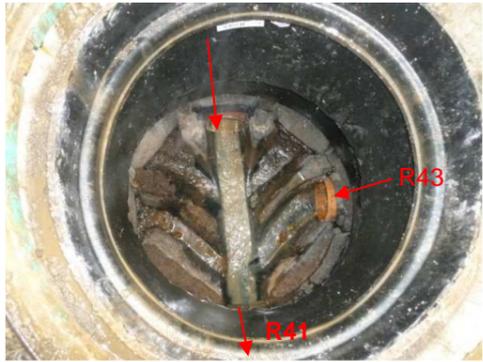
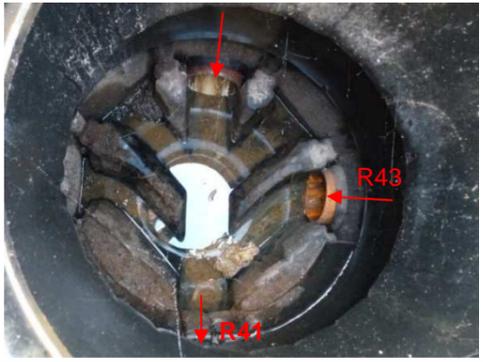
Un peu d'eaux claires provenant de l'antenne Sud Très peu d'eaux claires provenant de R43 Heure 16/01/14 : 13h55	Pas d'eaux claires provenant des deux antennes (Eau présente dans fond du regard mais ne s'écoule pas – bouchon au niveau du départ ?) Heure 22/01/14 : 13h54
R43
