Août 2015
14CEU029

Diagnostic des systèmes
d'assainissement de Saint
Vincent et de Lantignié

Rapport de phase 2 : Résultats des investigations complémentaires (ITV, fumée, bilan)

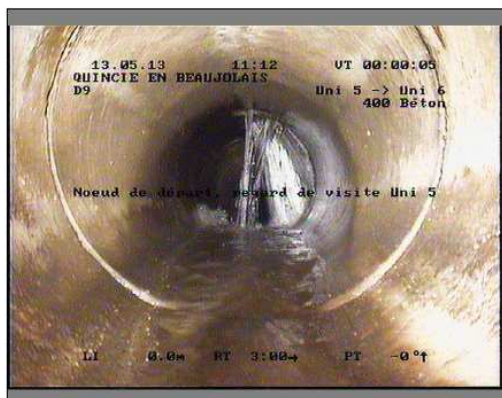
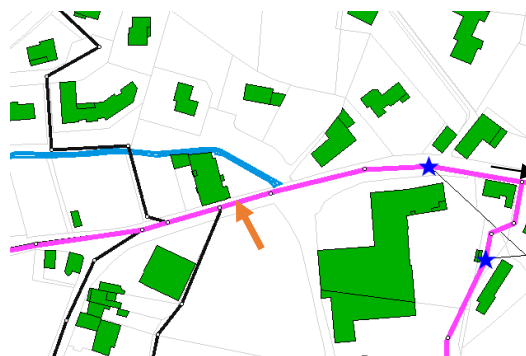
Figure 5 : Localisation d'une arrivée d'eau claire parasite en 2013 sur Quincié

L'anomalie la plus importante concerne une entrée importante d'eau claire parasite dans le bourg de Quincié, illustrée par la figure suivante et située à 1,39 m en aval du regard 5. **Cette anomalies a été réparée.**

Photo: 9_1A, 00:00:06
0m, Noeud de départ, regard de visite Uni 5

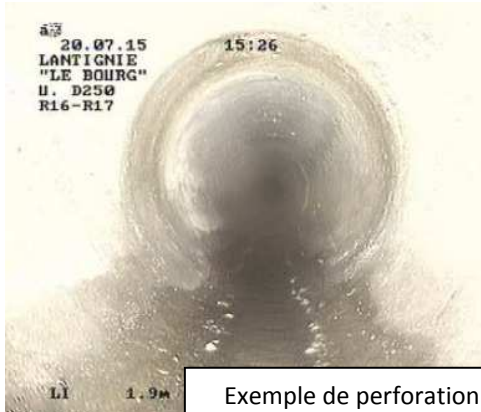
Les inspections ont porté sur 328 m de réseau en amiante ciment en D250, D300 et un tronçon en DN 400. Les principales anomalies sont de nature ponctuelle : petite perforation, fissure, décentrage radial. Certains branchements sont défectueux : la jonction canalisation de branchement et canalisation principale n'est pas étanche, ou bien le branchement est pénétrant. On dénombre 33 défauts sur le réseau. Quelques photos ci après illustrent les désordres observés.

Exemple de perforation sur le dessus du tuyau

- Soit la pose d'une canalisation neuve et la reprise des branchements. Cette solution reste couteuse, de plus l'état général des canalisations ne nécessitent pas de travaux structurant.
- Soit la réparation, c'est à dire la réhabilitation par l'intérieur des principaux défauts : pose de manchons sur les joints, les fissures et les perforations, après un nettoyage soigné et une découpe des racines.

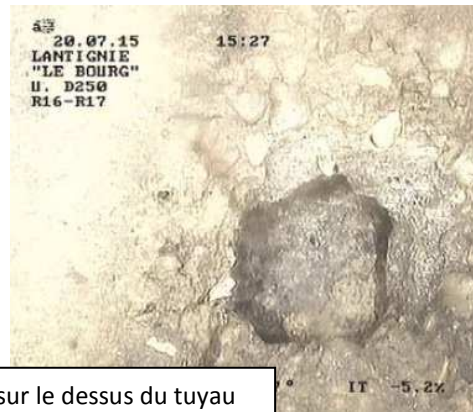
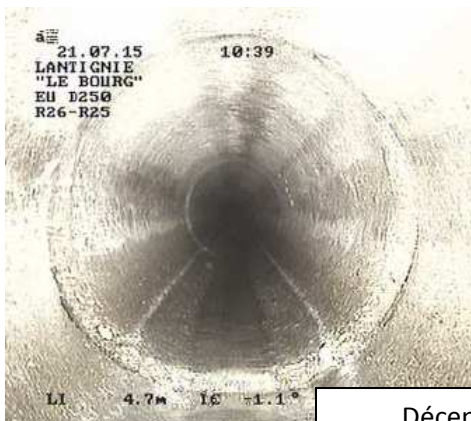
Décentrage radial

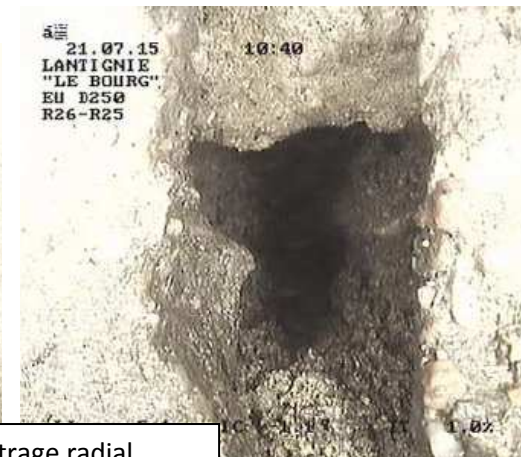
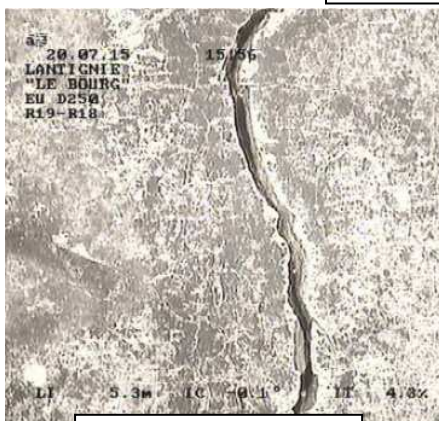
Fissure

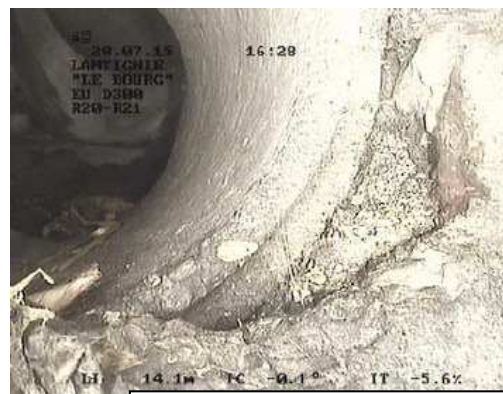
Branchement défectueux

Pour les branchements (risque d'infiltration à la jonction avec le tuyau), on pourra envisager soit une réhabilitation par injection de résine à l'aide d'un robot, soit une reprise du branchement par l'extérieur avec une ouverture de fouille.

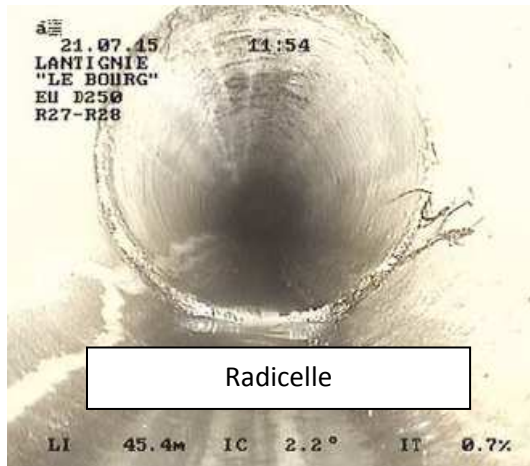
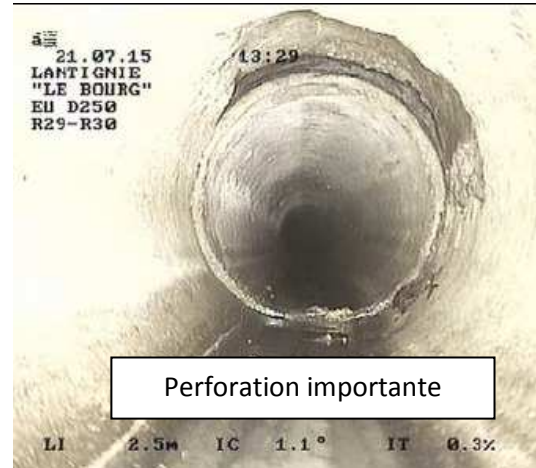
Les inspections ont porté sur 365 m de réseau en amiante ciment en D200 et D250. Le type d'anomalie est similaire (fissure, décentrage) mais le nombre d'anomalies est plus important : 76 anomalies.

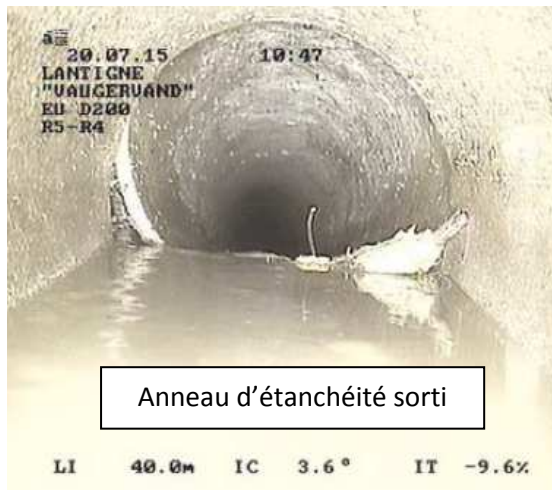
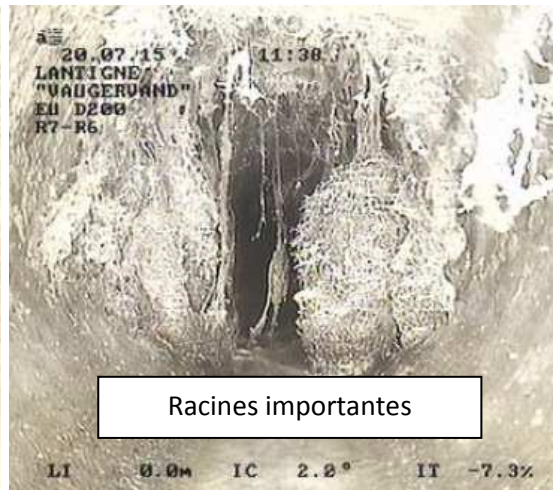
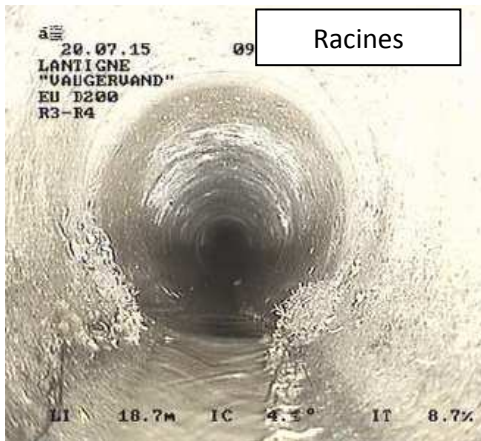
Les inspections ont porté sur 477 m de réseau en amiante ciment en D200. Le type d'anomalies est principalement lié aux jonctions entre tuyaux : décentrage, présence de racines. On dénombre 52 anomalies dont 70 % concernent les deux anomalies mentionnées ci-dessus.

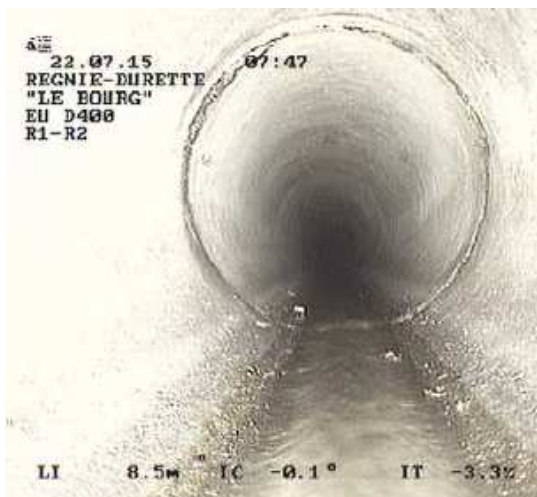
Fissure sur le D400

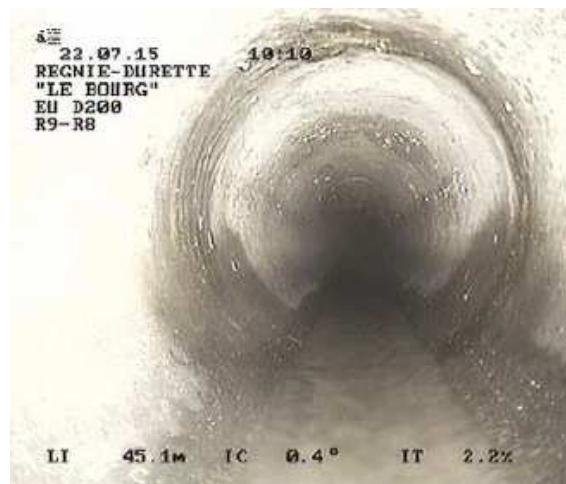
Perforation sur le D200

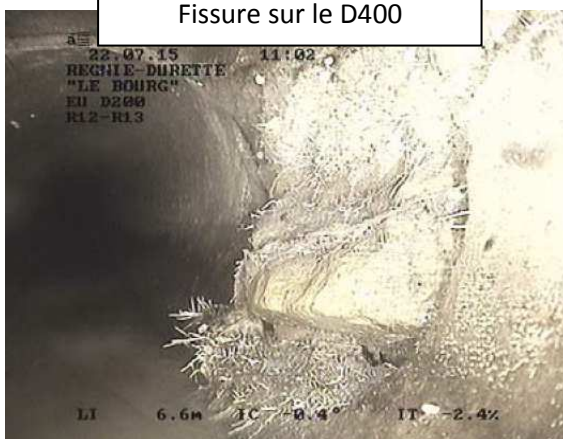
Effondrement sur le D200

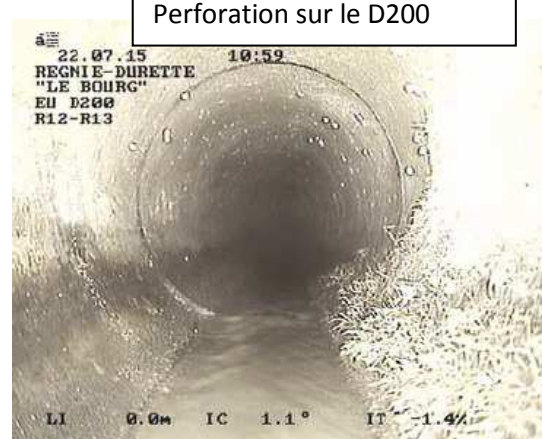
Infiltration et racines dans le regard R13

Pour les regards de visite, les travaux proposés consistent à prévoir une réhabilitation : nettoyage soigné, reprise par un mortier de ciment ou injection de résine.

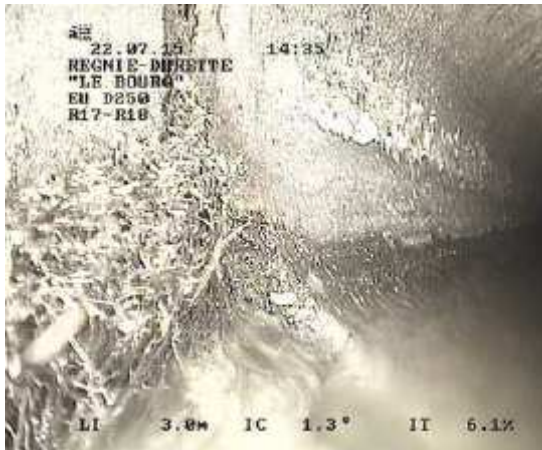
Radicelle au joint

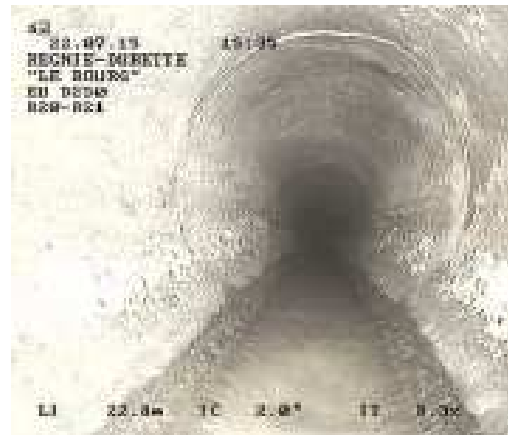
Fissure

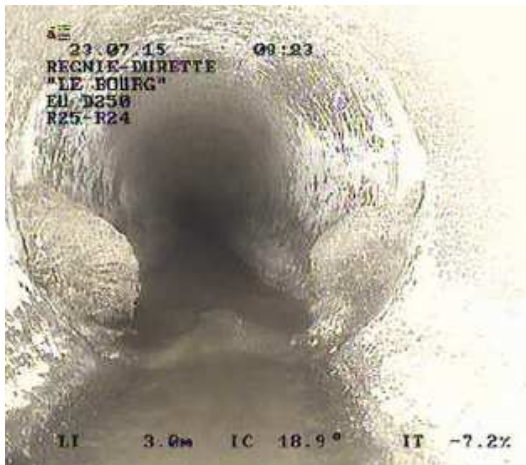
Racines

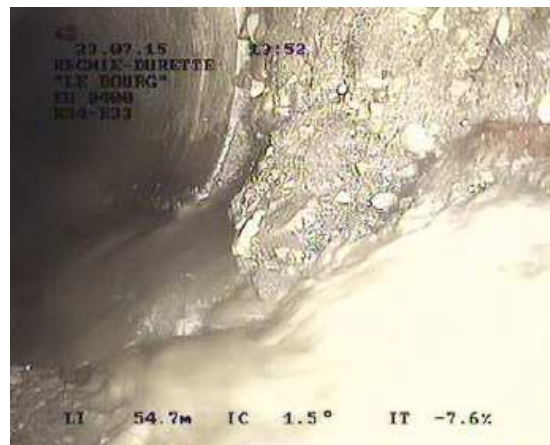
Dégradation de surface dans un regard

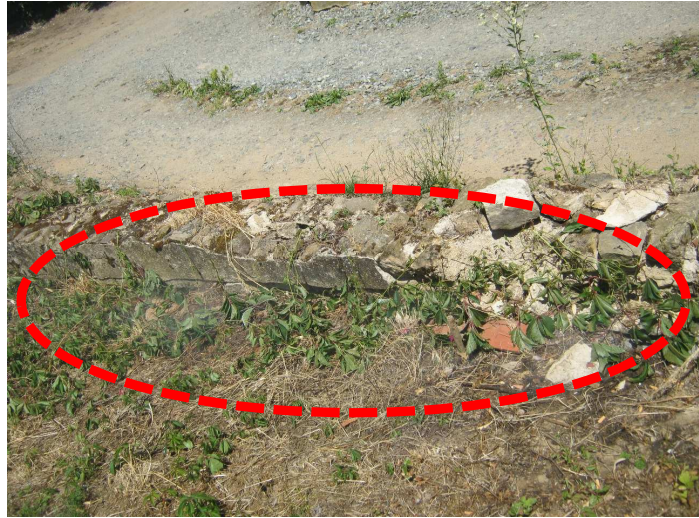
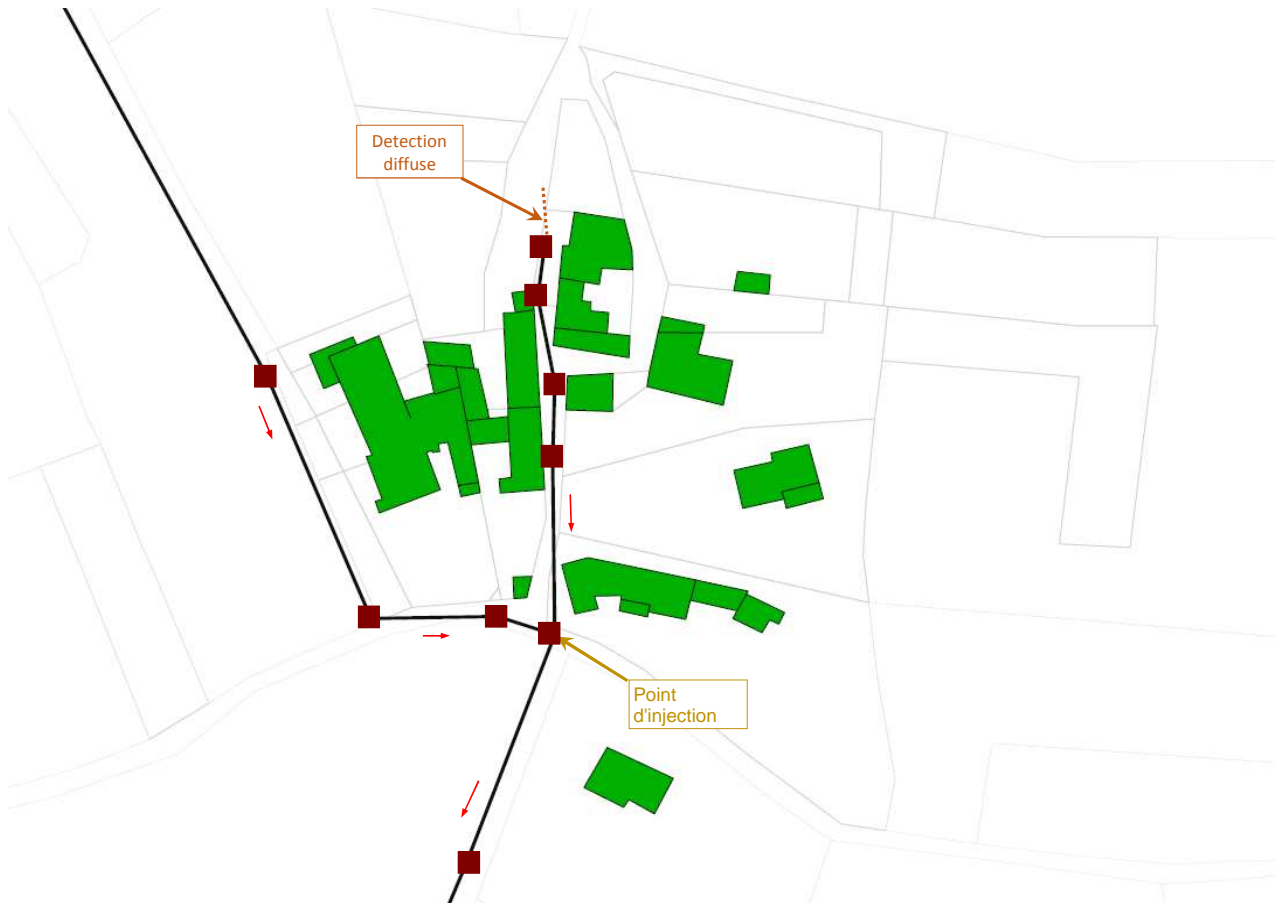
Adresse : Lantignié, hameau de Vaugervand

Observation : Fumée sortant du sol sur un liénaire d'environ 3 m. Le long d'un muret. Il se peut que cette canalisation ait l'effet d'un drain et capte les eaux pluviales lors de précipitations.

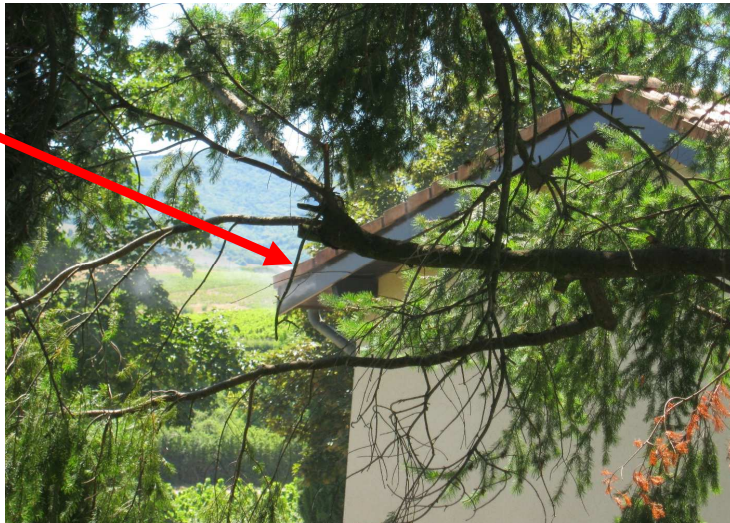
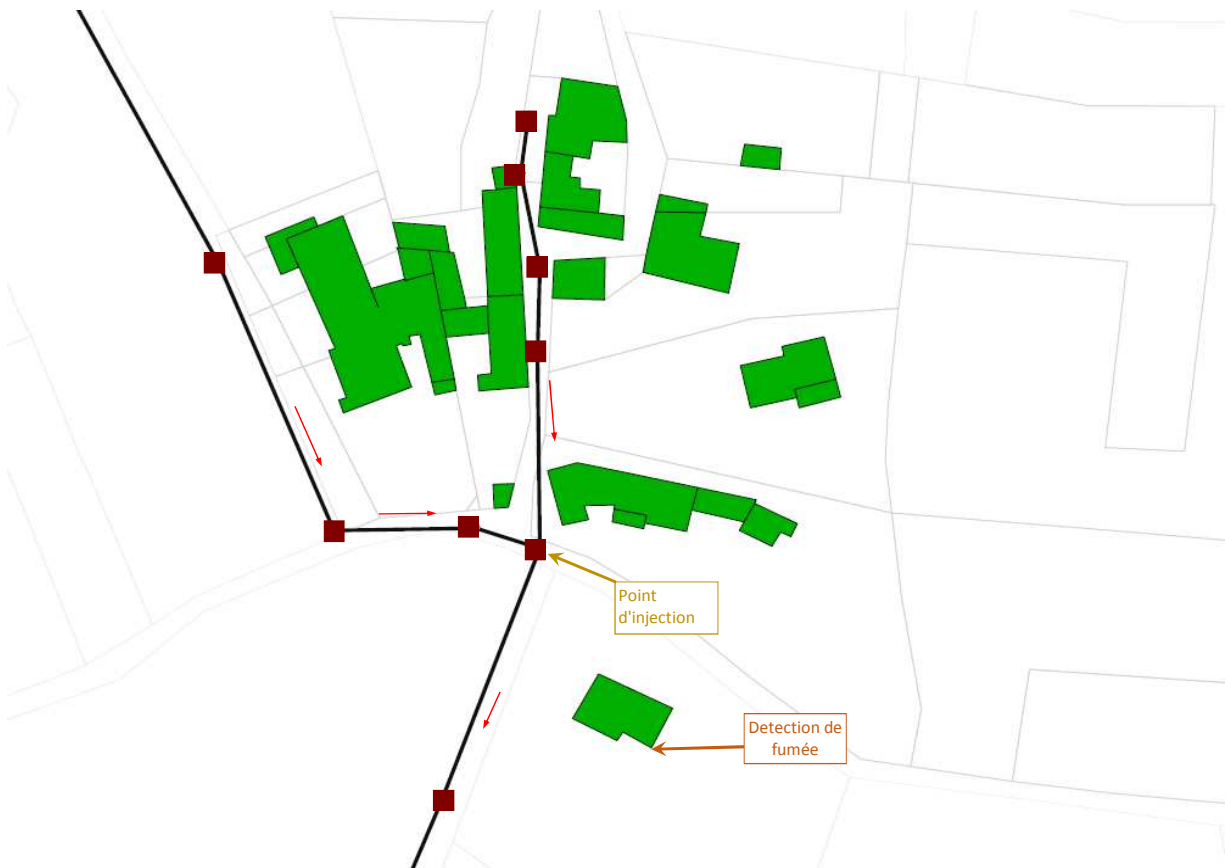
Adresse : Lantignié Hameau de Vaugervand

Observation : Branchement EP (gouttières) à mettre en conformité

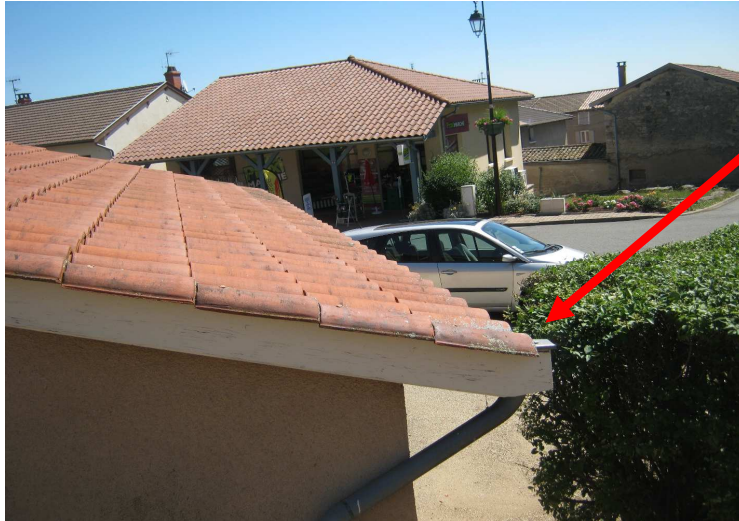
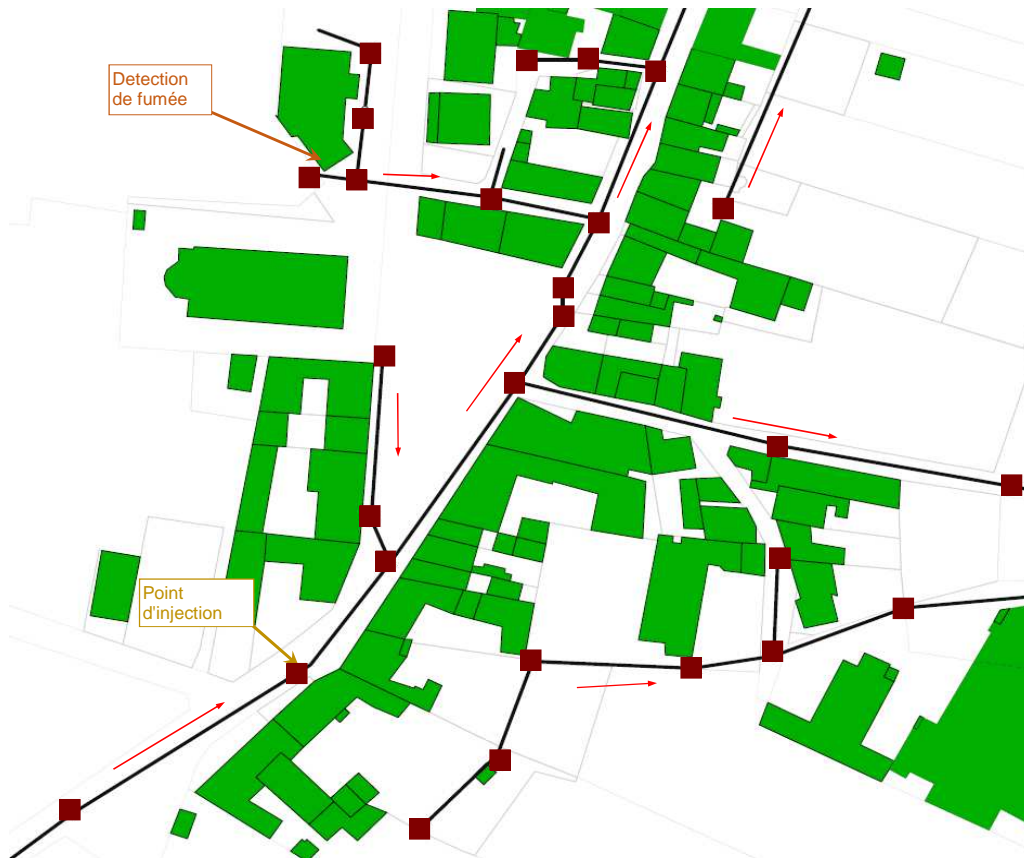
Adresse : Bourg de Quincié-en-Beaujolais

Observation : Branchement EP (gouttières) à mettre en conformité

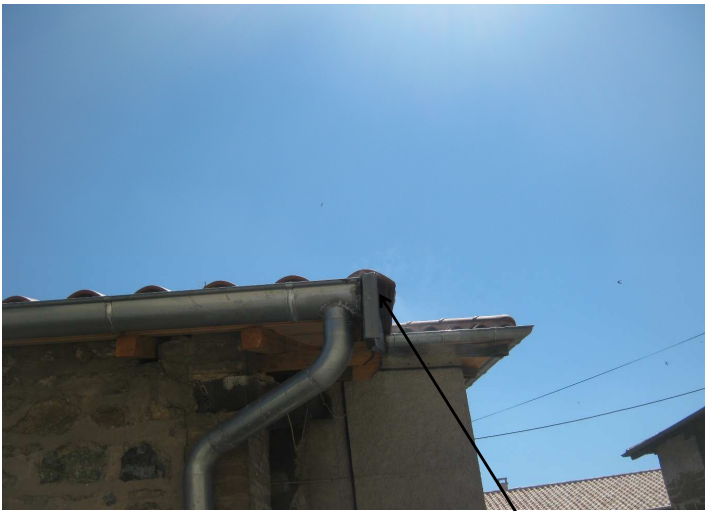
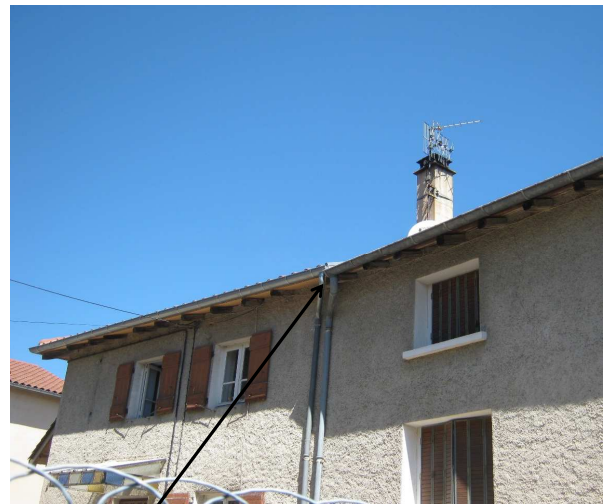
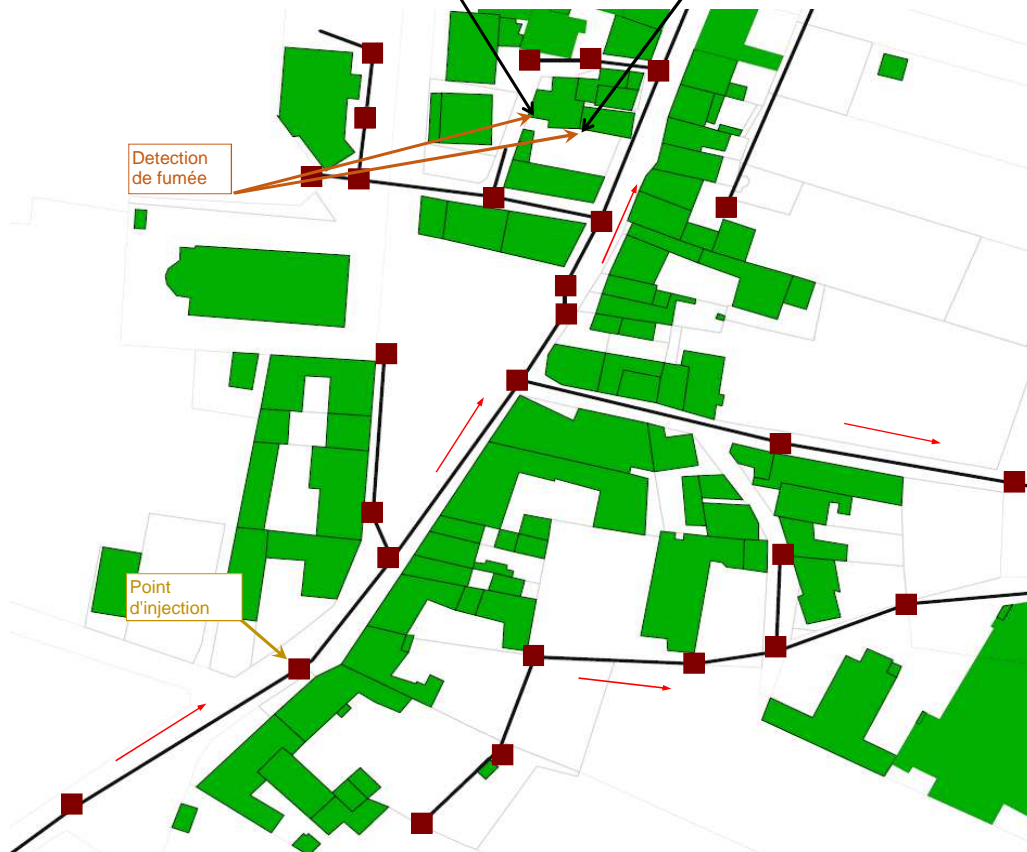
Adresse : Bourg de Quincié-en-Beaujolais

Observation : Branchement EP (gouttières) à mettre en conformité
