15-0751-3

*Inspection télévisée
NF EN 13508-1-2+A1*

Rapport de contrôle de canalisations

Le Bourg
69430 REGNIE DURETTE

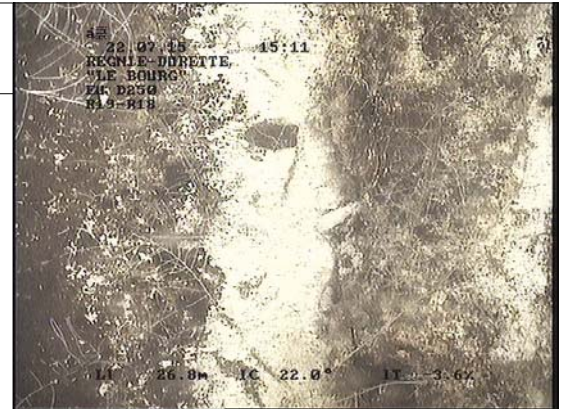
BABCB - Fissure circumférentielle ouverte
BDDC - Niveau d'eaux usées troubles - Niveau 5%

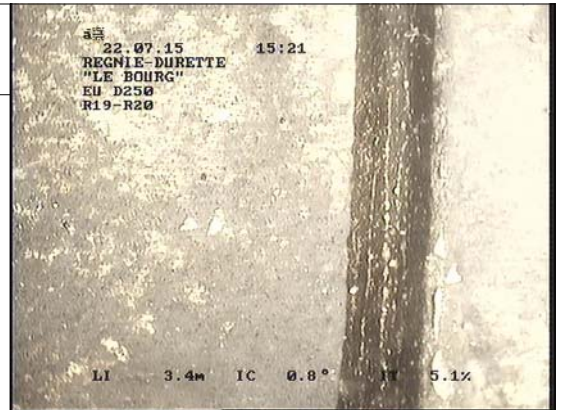
DISTANCE : 3.40 m	PHOTO : 24	
--------------------------	-------------------	--

OBSERVATIONS :
BDA - Photographie générale - Joint 1
BDDC - Niveau d'eaux usées troubles - Niveau 5%

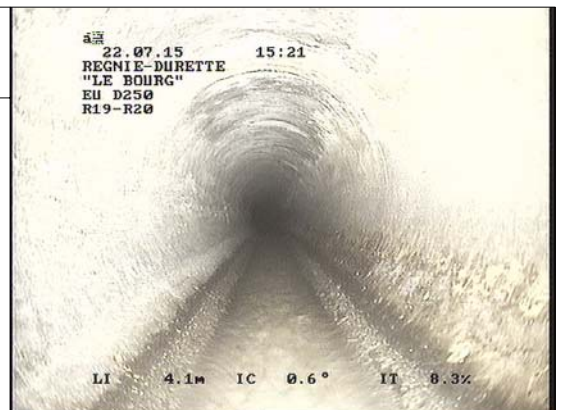
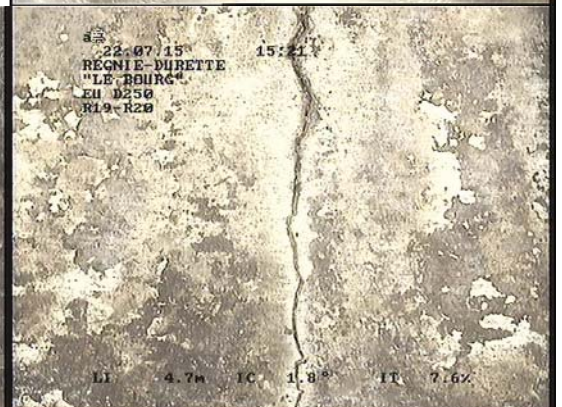
DISTANCE : 4.70 m	PHOTO : 25/26/27	GRAVITE : 3
--------------------------	-------------------------	--------------------

OBSERVATIONS :
BABCB - Fissure circonférentielle ouverte
BDDD - Niveau d'eaux usées colorées - Niveau 5%

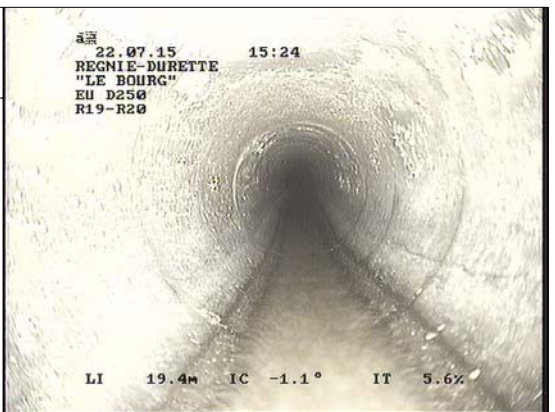
DISTANCE : 19.88 m	PHOTO : 30/31/32	GRAVITE : 3

OBSERVATIONS : BABCB - Fissure circonférentielle ouverte BDDC - Niveau d'eaux usées troubles - Niveau 5%

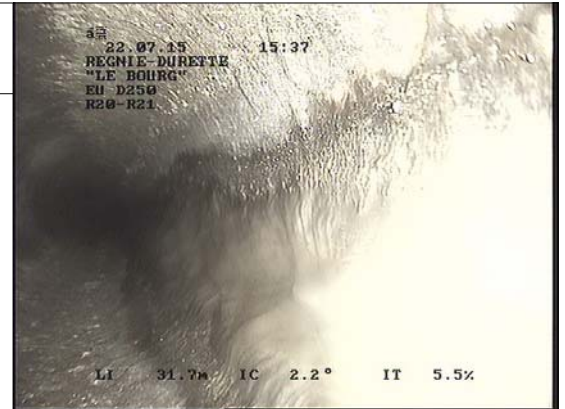
PHOTO : 58

BAFZE - Dégradation de surface sans cause évidente, autres dégradations - au radier
BDDC - Niveau d'eaux usées troubles - Niveau 5%

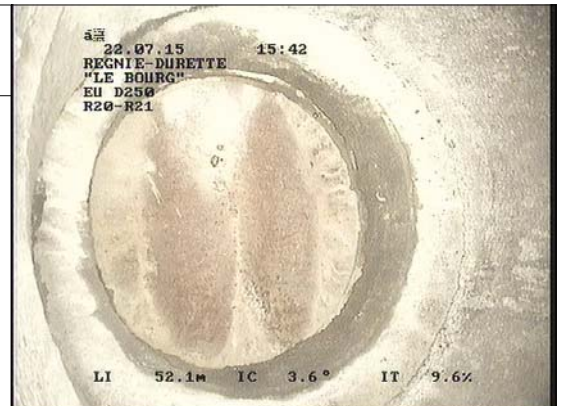
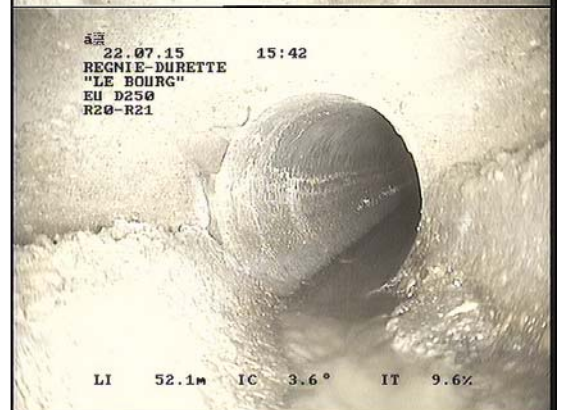
BCEA - Regard de visite d'arrivée - Référence du noeud R21 - Regard occasionnellement visitable

DAFCE - Dégradation de surface, granulats exposés sans cause évidente - Dans la cunette

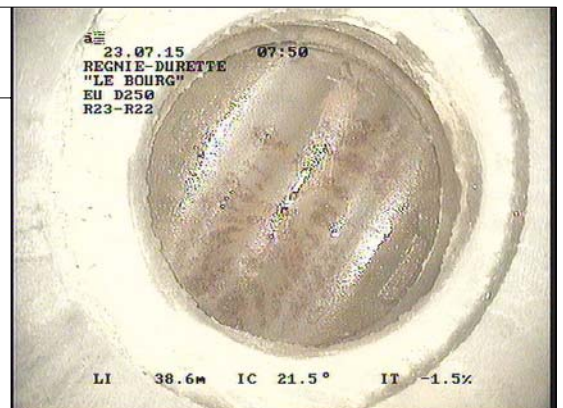
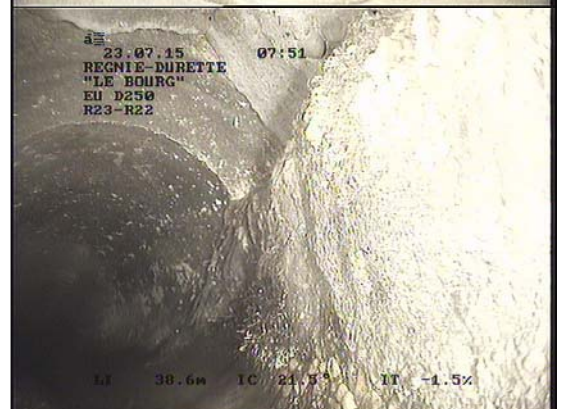
BCEA - Regard de visite d'arrivée - Référence du noeud R22 - Regard occasionnellement visitable
DBAB - Présence de radicules
DAFCE - Dégradation de surface, granulats exposés sans cause évidente - Dans la cunette

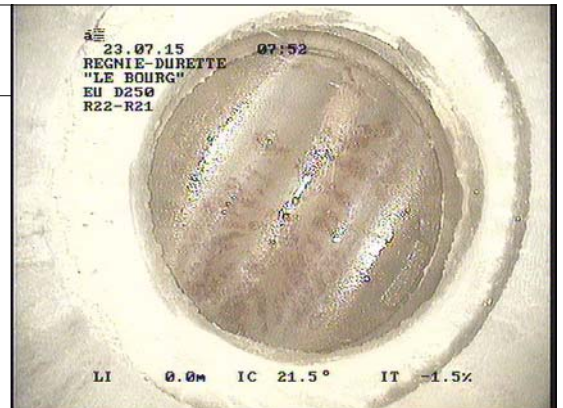
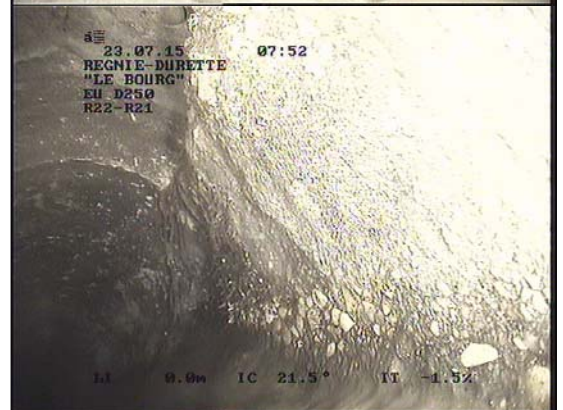
PHOTO : **70**

BCDA - Regard de visite de départ - Référence du noeud R22 - Regard occasionnellement visitable
DBAB - Présence de radicelles
DAFCE - Dégradation de surface, granulats exposés sans cause évidente
- Dans la cunette

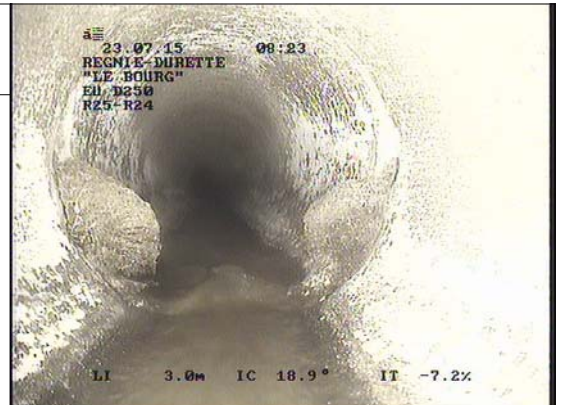
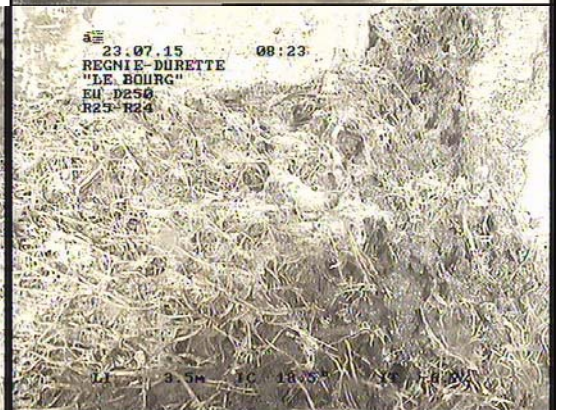
BBAC - Présence d'un ensemble complexe de racines - Réduction de la section de 15% - Au joint 7h et 5h

BDCAA - Inspection abandonnée à cause d'une obstruction, inspection objective avant d'avoir atteint le noeud d'arrivée - L'inspection dans le sens inverse n'est pas réalisable:R24 non visible

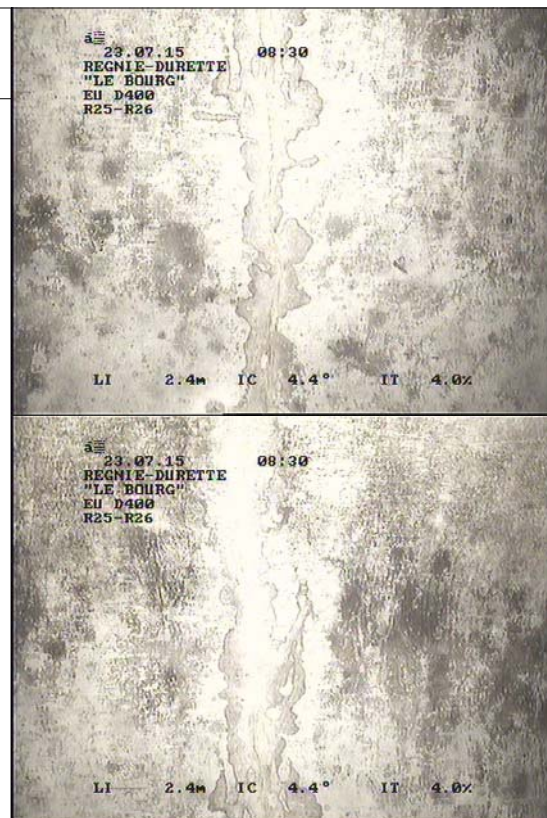
PHOTO : **91**

BABAB - Micro-fissures circumférentielles
BDDC - Niveau d'eaux usées troubles - Niveau 5%

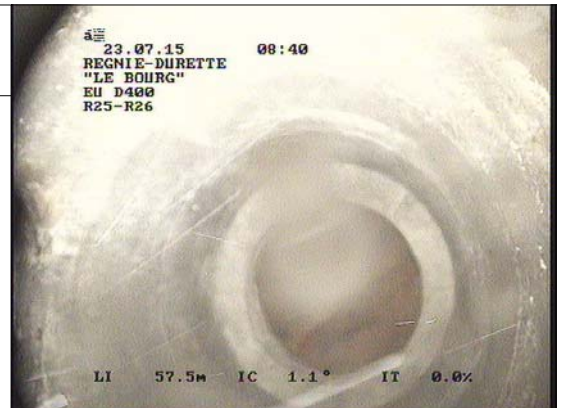
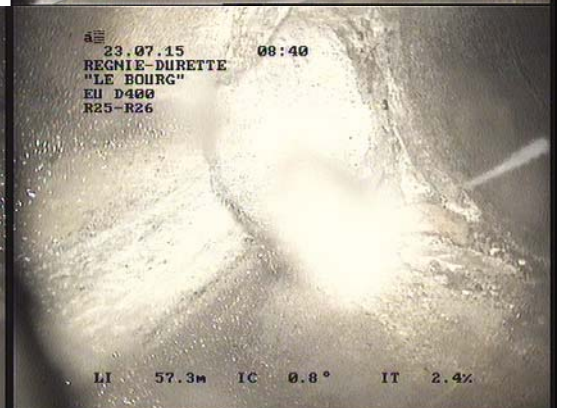
BCEA - Regard de visite d'arrivée - Référence du noeud R26 - Regard occasionnellement visitable

DAFCE - Dégradation de surface, granulats exposés sans cause évidente - Dans la cunette

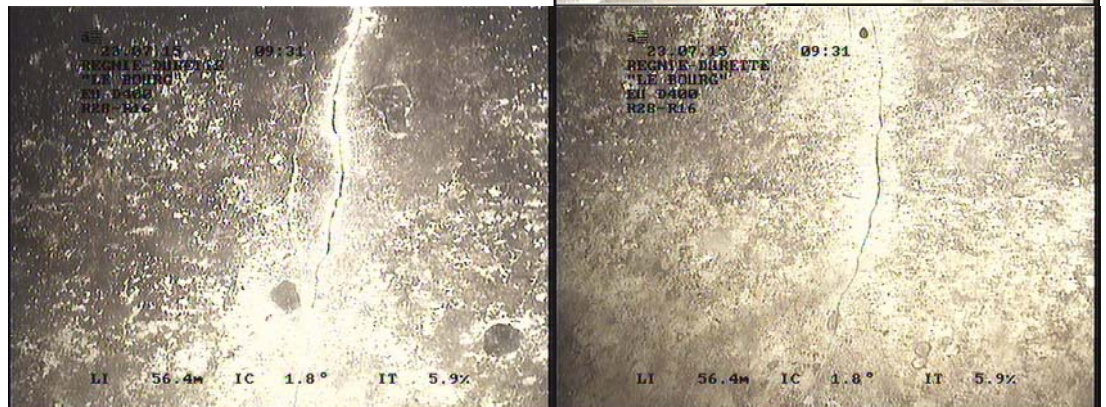
OBSERVATIONS : BABCB - Fissure circonférentielle ouverte BDDC - Niveau d'eaux usées troubles - Niveau 5%

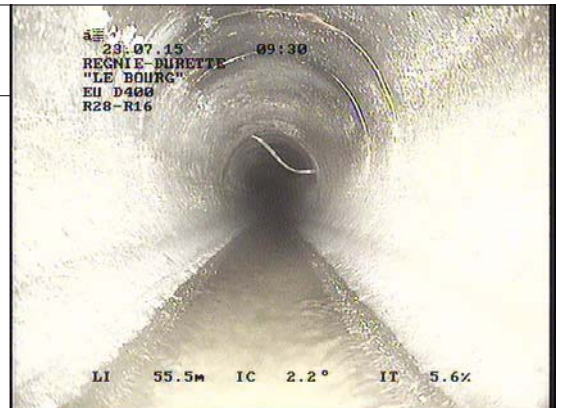
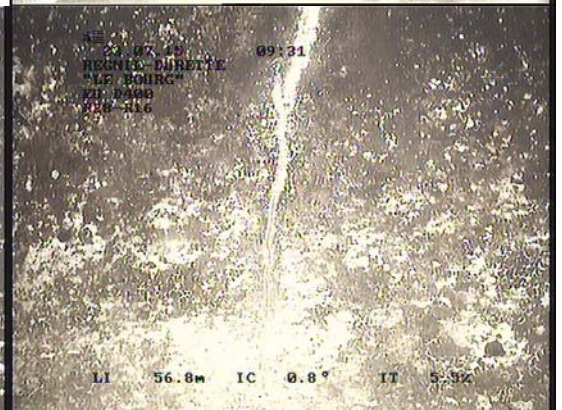
PHOTO : 143/144/145 GRAVITE : 3

BABBB - Fissure circumférentielle fermée
BDDC - Niveau d'eaux usées troubles - Niveau 5%

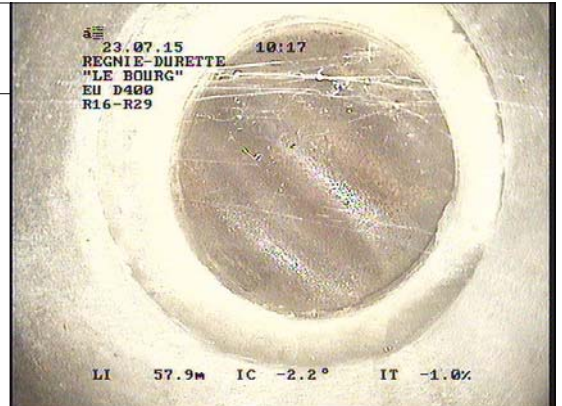
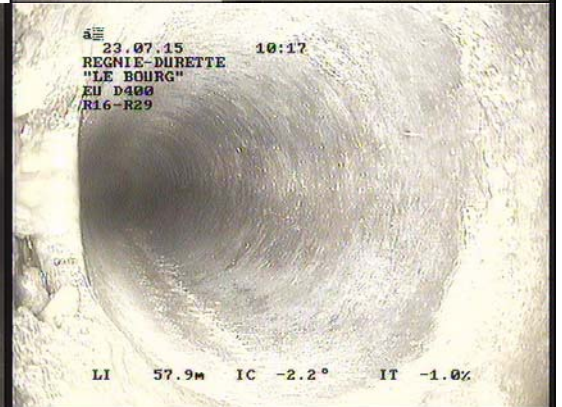
BCEA - Regard de visite d'arrivée - Référence du noeud R29 - Regard occasionnellement visitable
DAFCE - Dégradation de surface, granulats exposés sans cause évidente
- Dans la cunette

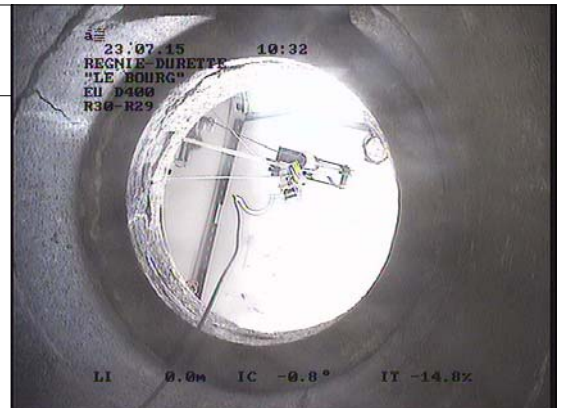
PHOTO : **164**

BCDA - Regard de visite de départ - Référence du noeud R30 - Regard occasionnellement visitable
DACB - Effondrement partiel - Perforation
DAFCE - Dégradation de surface, granulats exposés sans cause évidente
- Dans la cunette

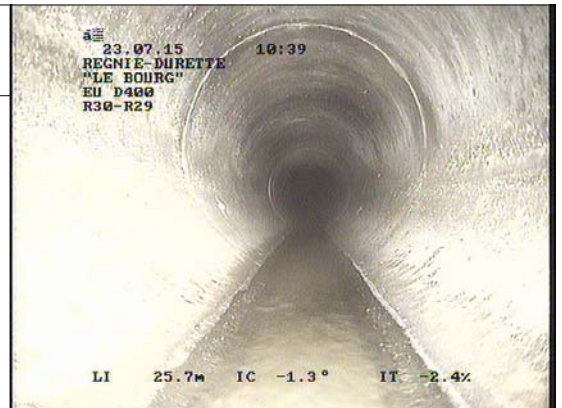
PHOTO : **174**

BABCB - Fissure circumférentielle ouverte
BDDC - Niveau d'eaux usées troubles - Niveau 3%

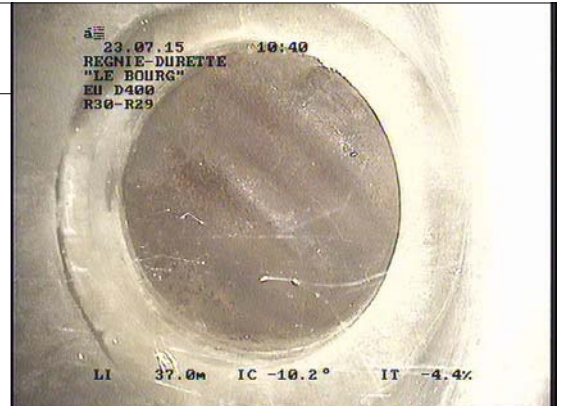
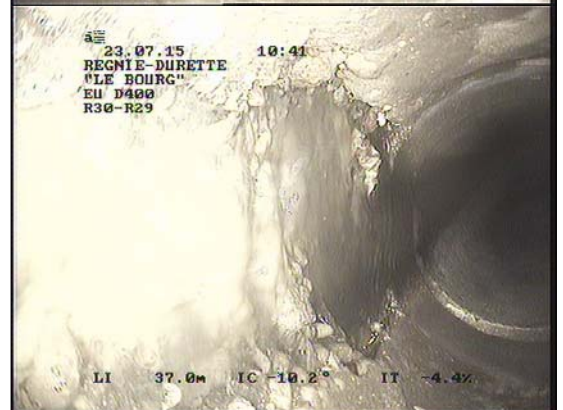
BCEA - Regard de visite d'arrivée - Référence du noeud R29 - Regard occasionnellement visitable

DAFCE - Dégradation de surface, granulats exposés sans cause évidente - Dans la cunette

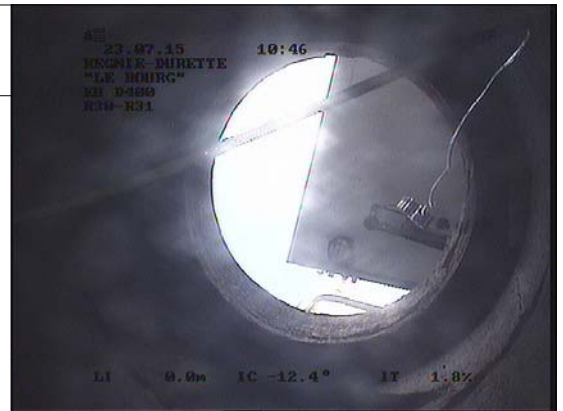
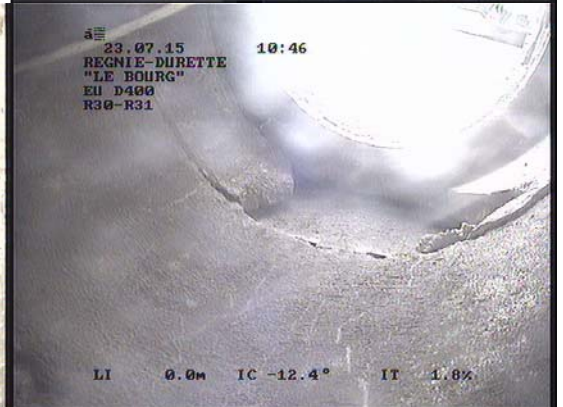
PHOTO : **181**

BCDA - Regard de visite de départ - Référence du noeud R30 - Regard occasionnellement visitable
DACB - Effondrement partiel - Perforation
DAFCE - Dégradation de surface, granulats exposés sans cause évidente
- Dans la cunette

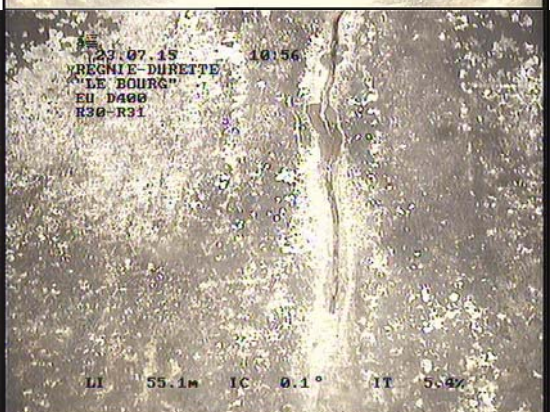
OBSERVATIONS : BABCB - Fissure circumférentielle ouverte BDDC - Niveau d'eaux usées troubles - Niveau 3%

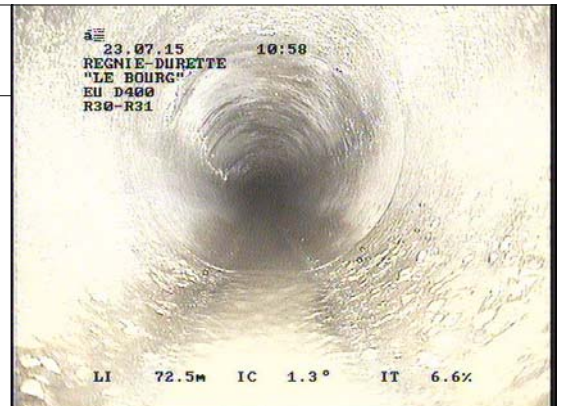
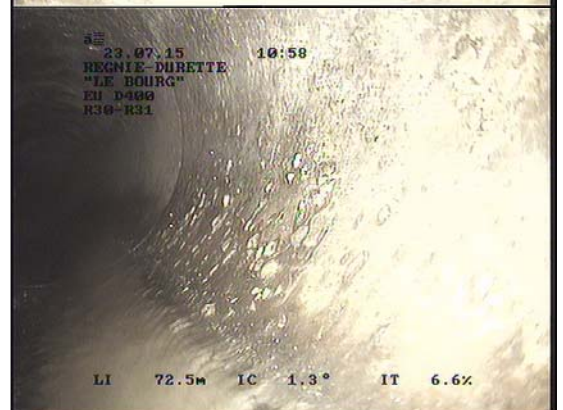
PHOTO : **195**

BAFCE - Dégradation de surface, granulats exposés sans cause évidente
BDDC - Niveau d'eaux usées troubles - Niveau 3%

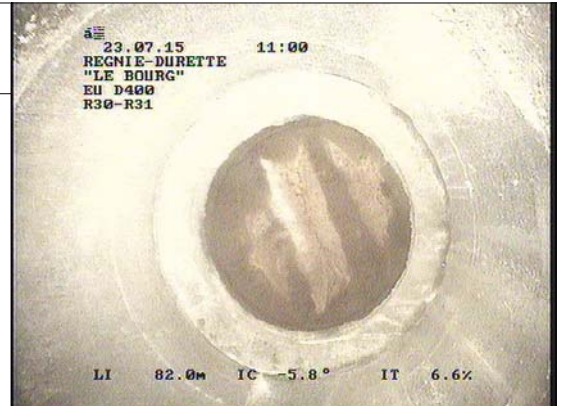
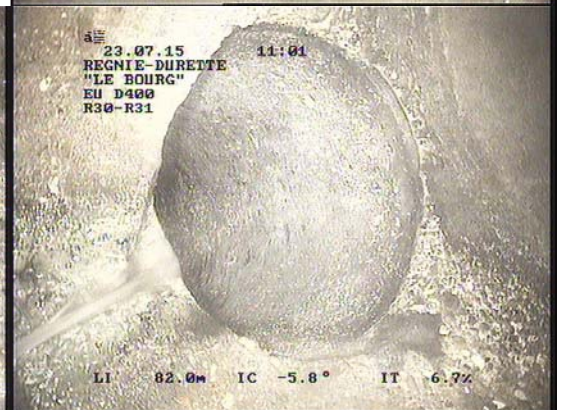
BCEA - Regard de visite d'arrivée - Référence du noeud R31 - Regard occasionnellement visitable

DAFCE - Dégradation de surface, granulats exposés sans cause évidente - Dans la cunette

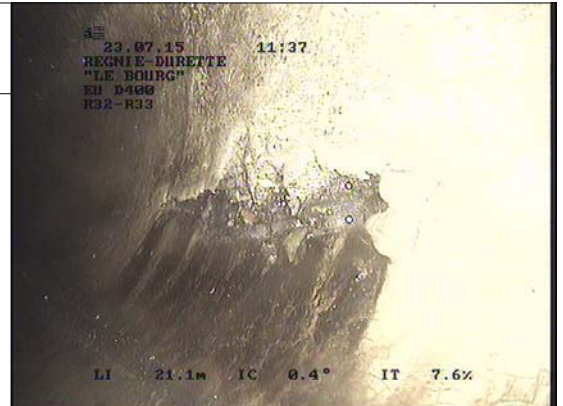
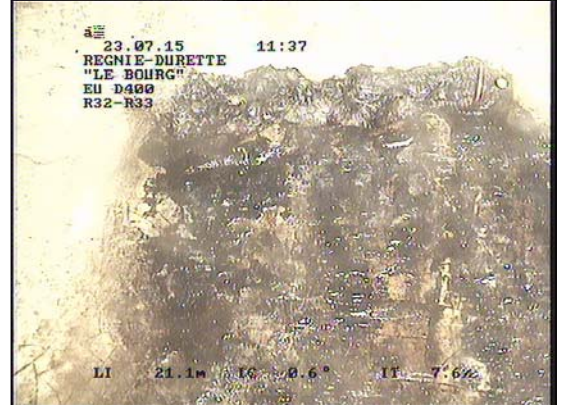
PHOTO : 216/217

BBFA - Suintement - lente pénétration d'eau - Traces d'infiltration

BDDC - Niveau d'eaux usées troubles - Niveau 3%

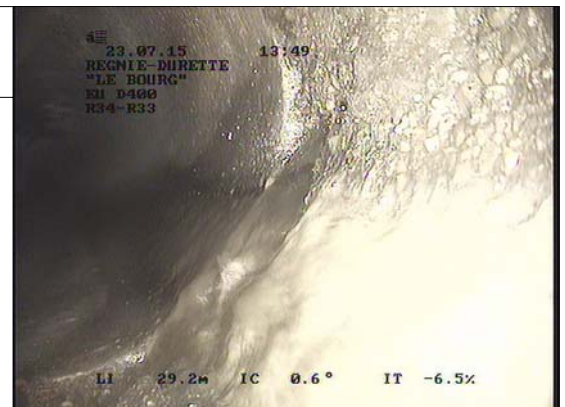
DAFCE - Dégradation de surface, granulats exposés sans cause évidente - Dans la cunette
BDDC - Niveau d'eaux usées troubles - Niveau 3%

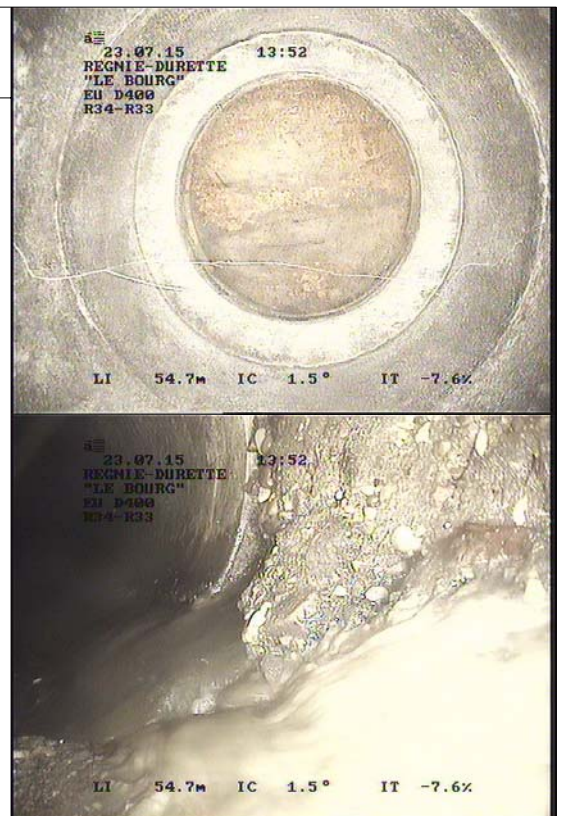
BCEA - Regard de visite d'arrivée - Référence du noeud R33 - Regard occasionnellement visitable
DAFCE - Dégradation de surface, granulats exposés sans cause évidente - Dans la cunette

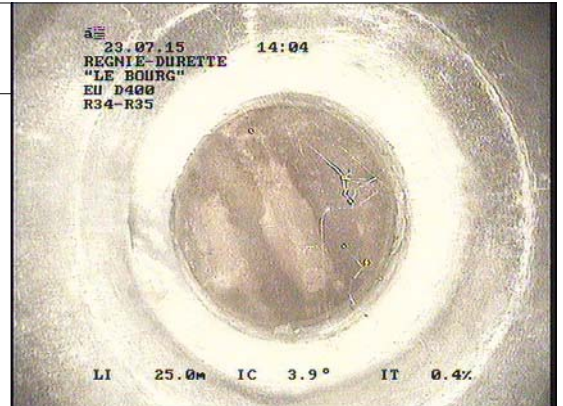
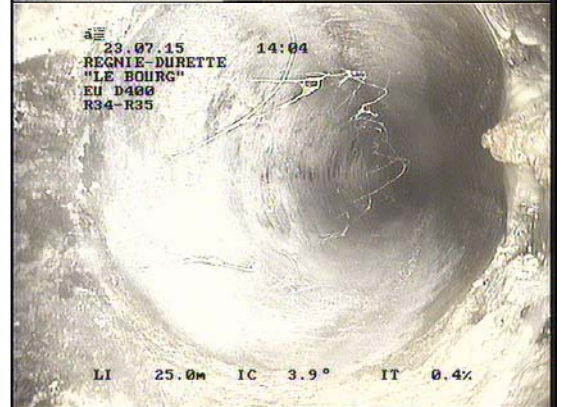
BCEA - Regard de visite d'arrivée - Référence du noeud R35 - Regard occasionnellement visitable

DAFCE - Dégradation de surface, granulats exposés sans cause évidente - Dans la cunette

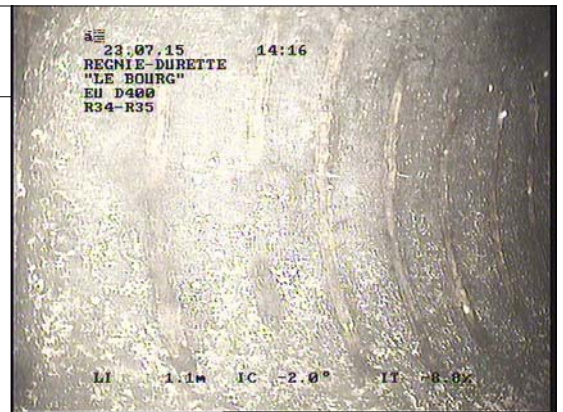
DISTANCE : 1.10 m	PHOTO : 244	GRAVITE : 4	
--------------------------	--------------------	--------------------	--

OBSERVATIONS :
BAFZE - Dégradation de surface sans cause évidente, autres dégradations - 11h
BDDC - Niveau d'eaux usées troubles - Niveau 3%

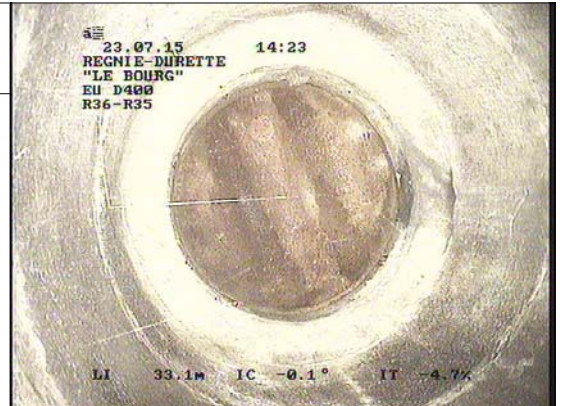
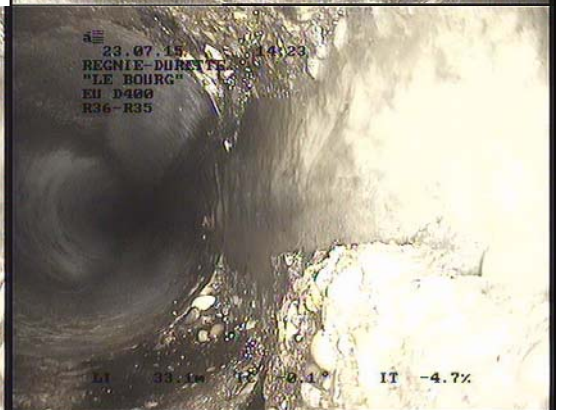
BCEA - Regard de visite d'arrivée - Référence du noeud R35 - Regard occasionnellement visitable
DAFCE - Dégradation de surface, granulats exposés sans cause évidente
- Dans la cunette

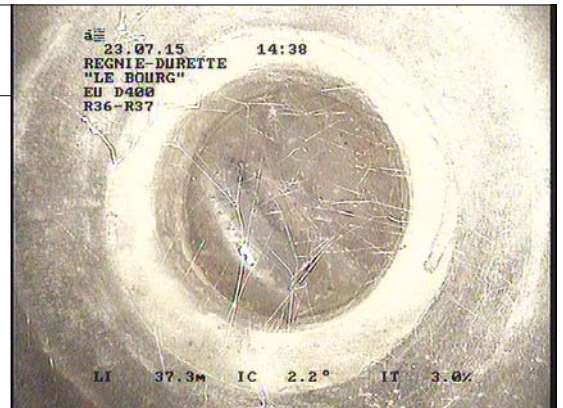
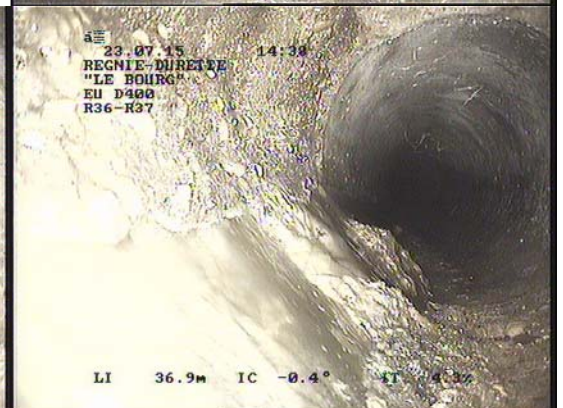
BCEA - Regard de visite d'arrivée - Référence du noeud R37 - Regard occasionnellement visitable

DAFCE - Dégradation de surface, granulats exposés sans cause évidente - Dans la cunette

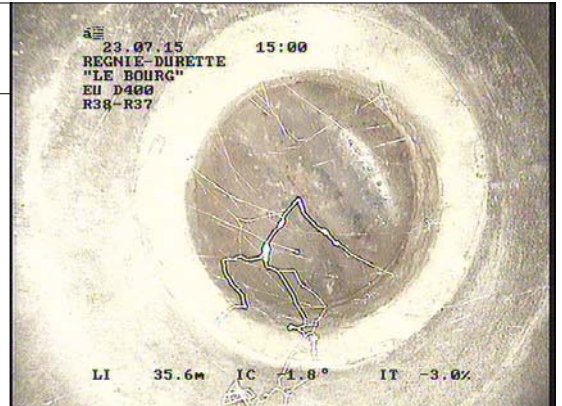
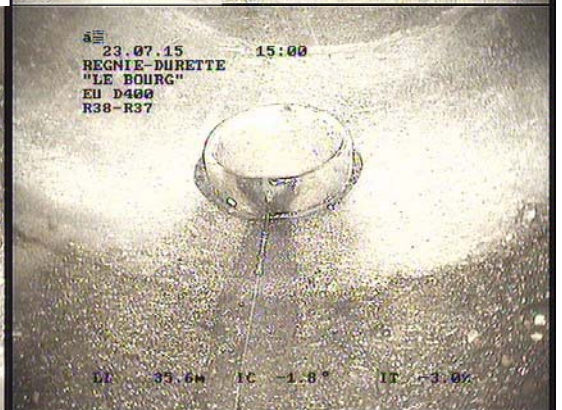
BCEA - Regard de visite d'arrivée - Référence du noeud R37 - Regard occasionnellement visitable

DAFCE - Dégradation de surface, granulats exposés sans cause évidente - Dans la cunette

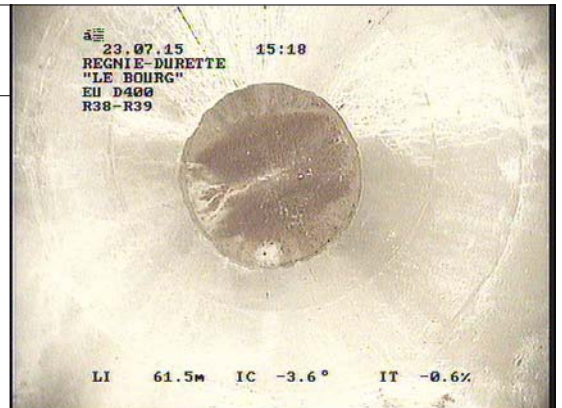
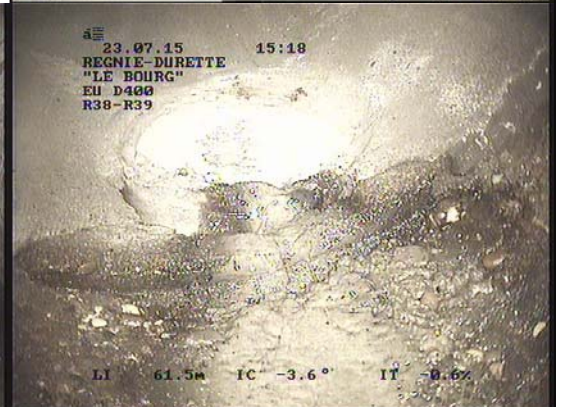
BCEA - Regard de visite d'arrivée - Référence du noeud R39 - Regard occasionnellement visitable

DAFCE - Dégradation de surface, granulats exposés sans cause évidente

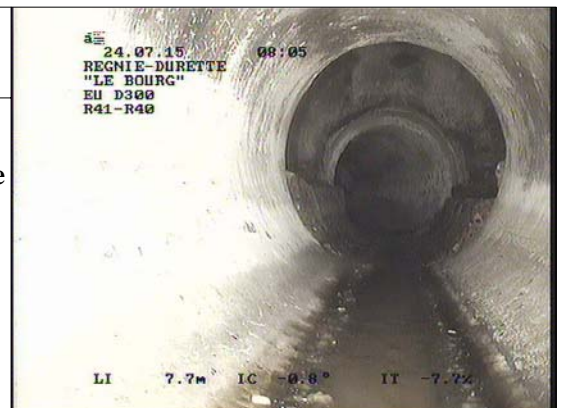
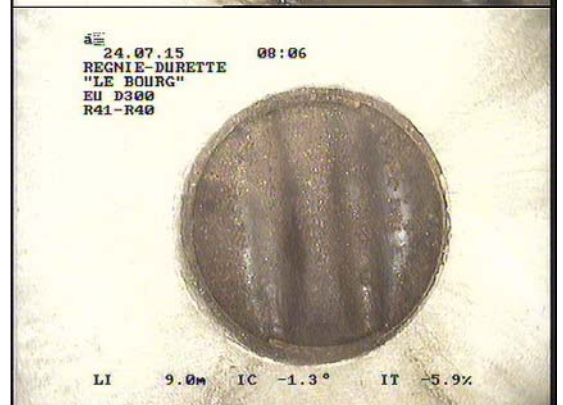
BDA - Photographie générale - Regard intermédiaire R40BIS non visible D800
DAFCE - Dégradation de surface, granulats exposés sans cause évidente
BDDC - Niveau d'eaux usées troubles - Niveau 2%

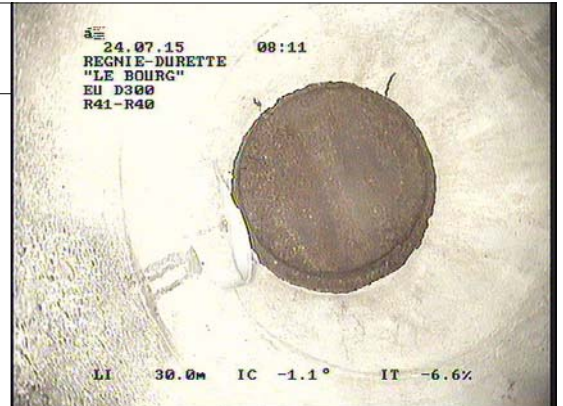
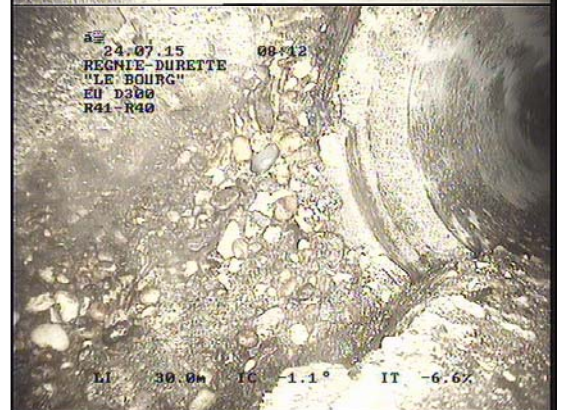
BCEA - Regard de visite d'arrivée - Référence du noeud R40 - Regard occasionnellement visitable

DAFCE - Dégradation de surface, granulats exposés sans cause évidente

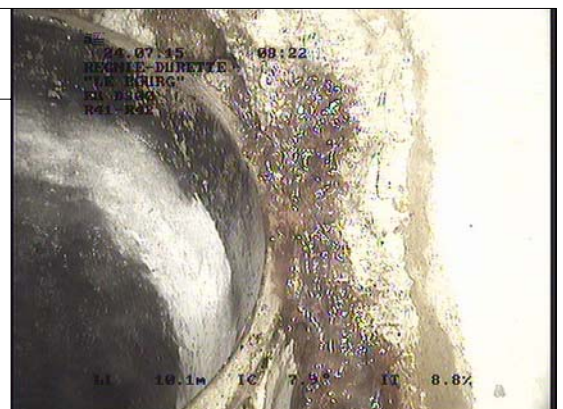
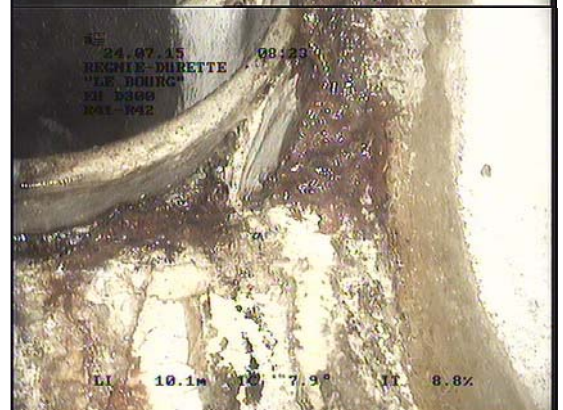
BBFA - Suintement - lente pénétration d'eau - Traces d'infiltration au carottage

BDDC - Niveau d'eaux usées troubles - Niveau 1%

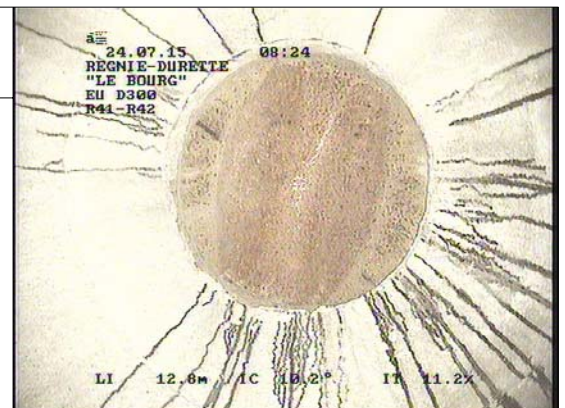
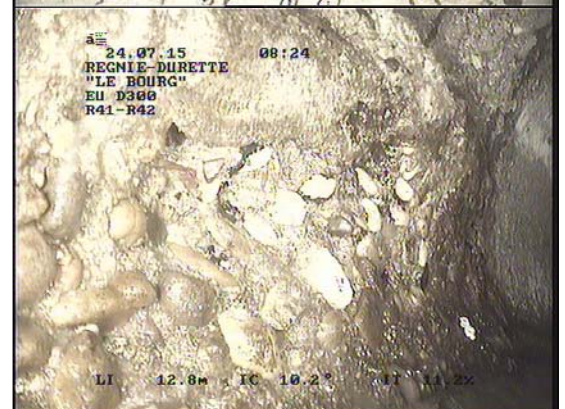
BCEA - Regard de visite d'arrivée - Référence du noeud R42 - Regard occasionnellement visitable
DAFCE - Dégradation de surface, granulats exposés sans cause évidente - Dans la cunette

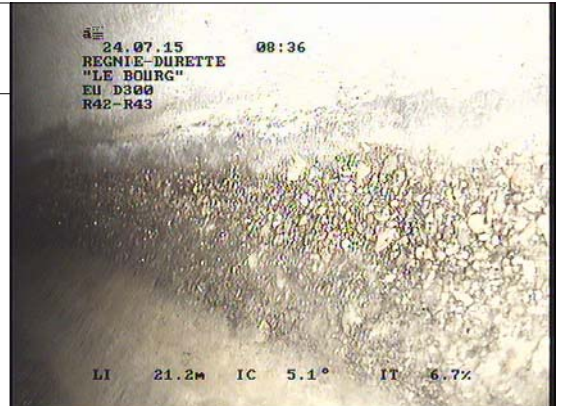
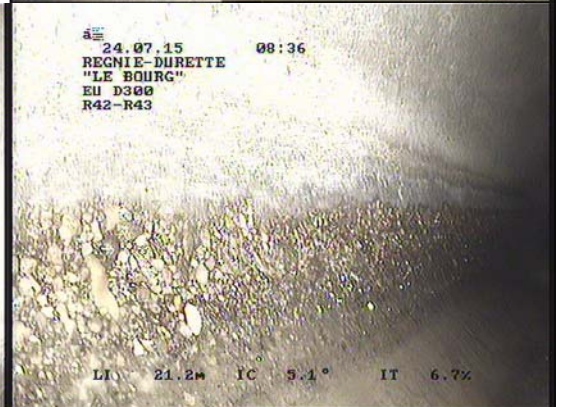
PHOTO : 355/356

BAFCE - Dégradation de surface, granulats exposés sans cause évidente - au radier

BDDC - Niveau d'eaux usées troubles - Niveau 1%

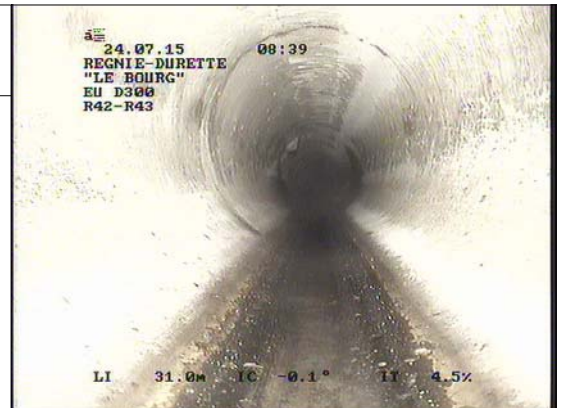
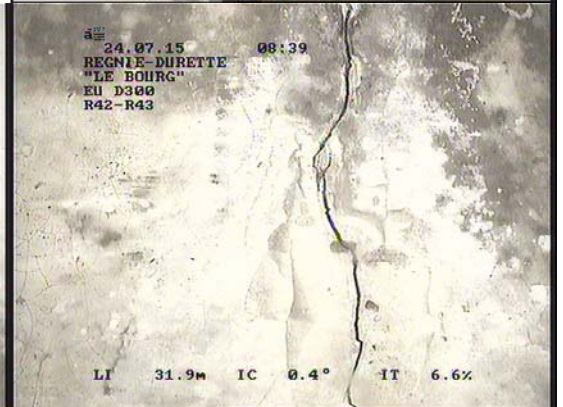
PHOTO : **366/367/368**

BABCB - Fissure circumférentielle ouverte
BDDC - Niveau d'eaux usées troubles - Niveau 1%

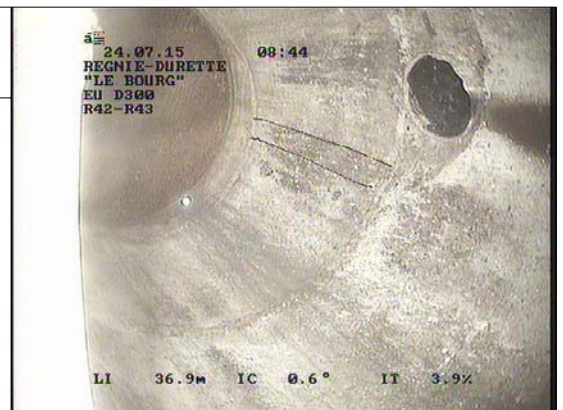
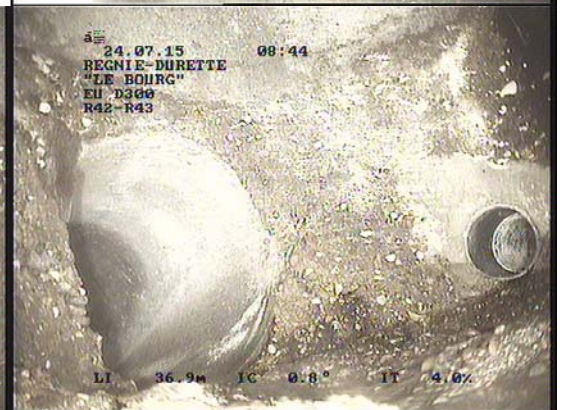
BCEA - Regard de visite d'arrivée - Référence du noeud R42 - Regard occasionnellement visitable
DAFCE - Dégradation de surface, granulats exposés sans cause évidente - Au radier

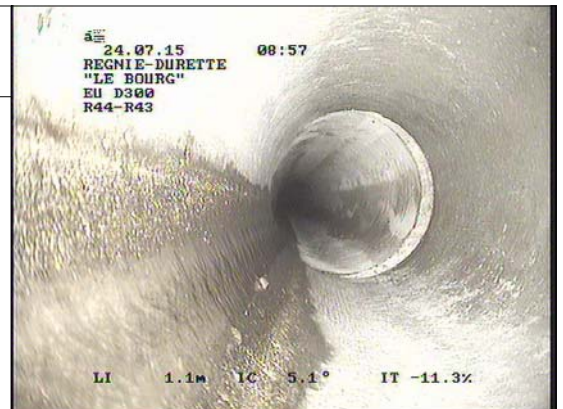
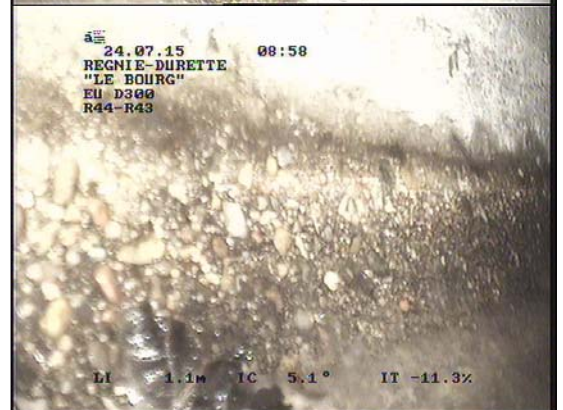
DISTANCE : 1.10 m	PHOTO : 373/374	GRAVITE : 4	
--------------------------	------------------------	--------------------	--

OBSERVATIONS :
BAFCE - Dégradation de surface, granulats exposés sans cause évidente - Au radier
BDDC - Niveau d'eaux usées troubles - Niveau 1%

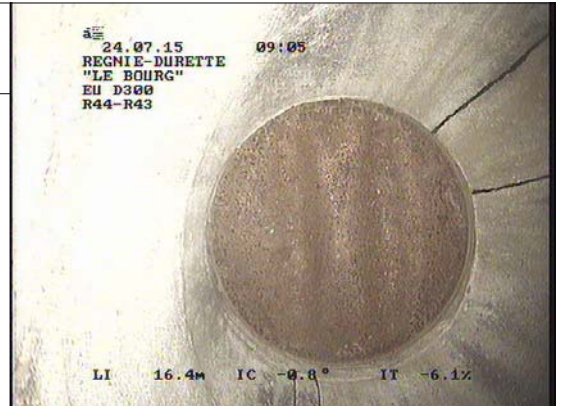
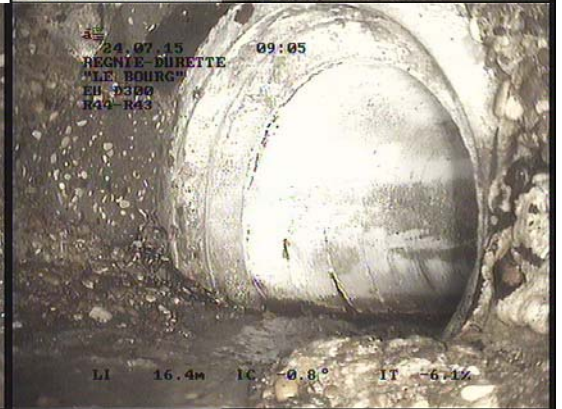
BCEA - Regard de visite d'arrivée - Référence du noeud R43 - Regard occasionnellement visitable

DAFCE - Dégradation de surface, granulats exposés sans cause évidente - Au radier

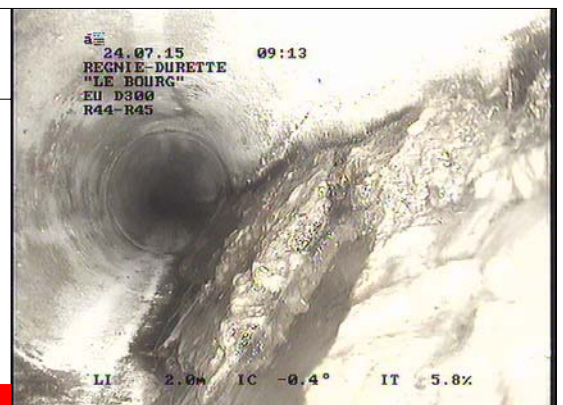
OBSERVATIONS :
BBCC - Dépôt de matériau dur ou compacté - Epaisseur du dépôt de 15%
BDCAA - Inspection abandonnée à cause d'une obstruction, inspection objective avant d'avoir atteint le noeud d'arrivée - Reprise de l'inspection dans le sens inverse
BDDC - Niveau d'eaux usées troubles - Niveau 1%

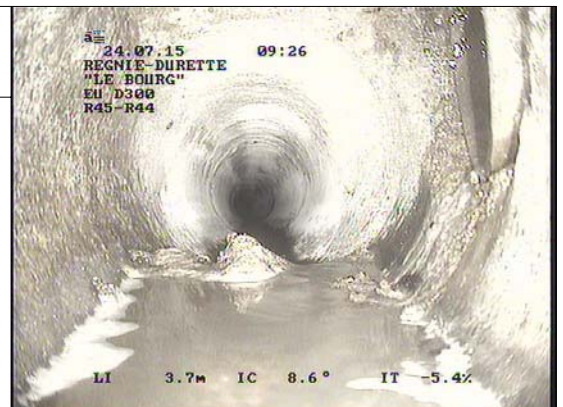
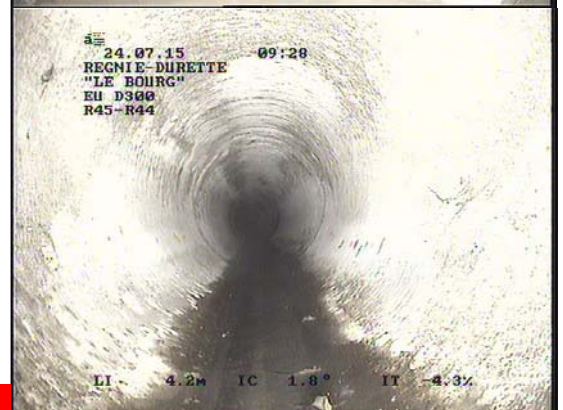
BBCC - Dépôt de matériau dur ou compacté - Epaisseur du dépôt de 15%
BDCAD - Inspection abandonnée à cause d'une obstruction, inspection de la conduite totale non terminée suite à une inspection partielle précédente - L'inspection complète du tronçon n'est pas réalisable
BDA - Photographie générale - Longueur totale du tronçon:39.00ml
BDDC - Niveau d'eaux usées troubles - Niveau 1%
