**RAPPORT N° :**  
**15-0751**

# Le Bourg

# LANTIGNIE

# Rapport de contrôle de canalisations

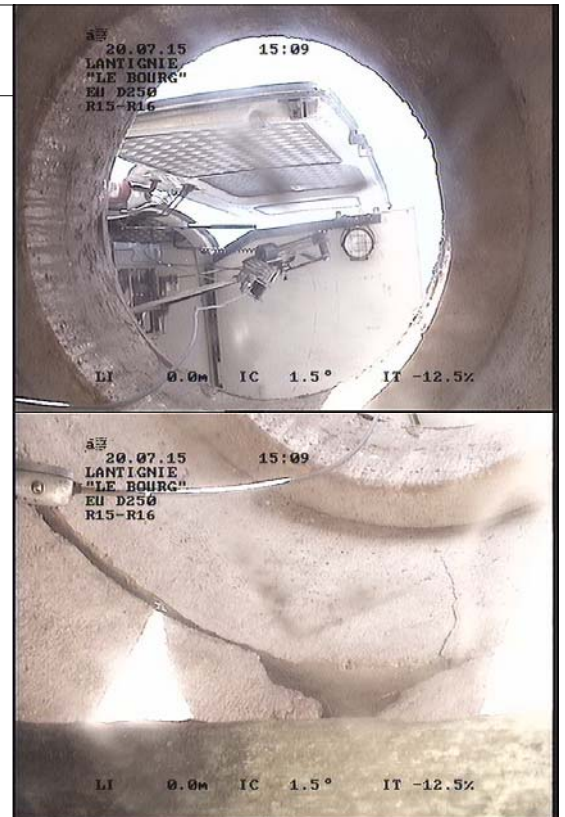
PHOTO : 3

**BCDA - Regard de visite de départ - Référence du noeud R15 - Regard occasionnellement visitable**  
**DABCC - Fissure complexe ouverte**

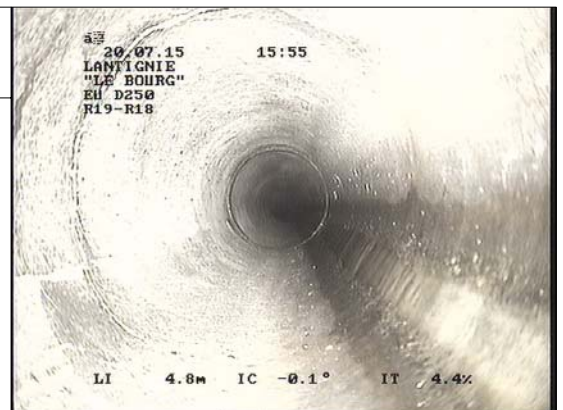
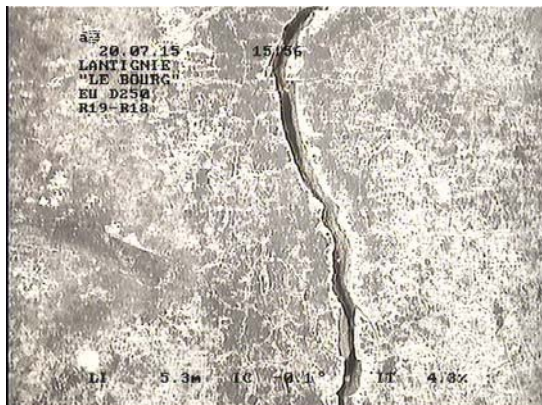
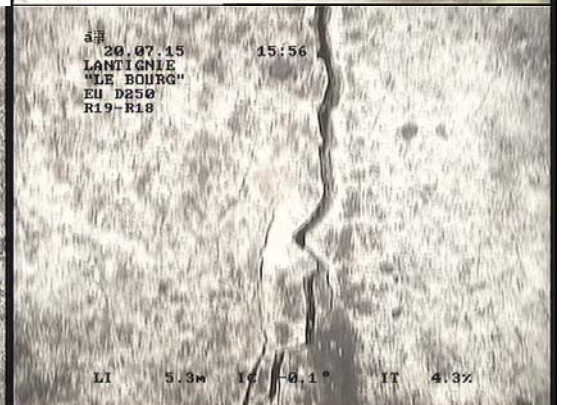
BABCB - Fissure circumférentielle ouverte  
BDDC - Niveau d'eaux usées troubles - Niveau 0%

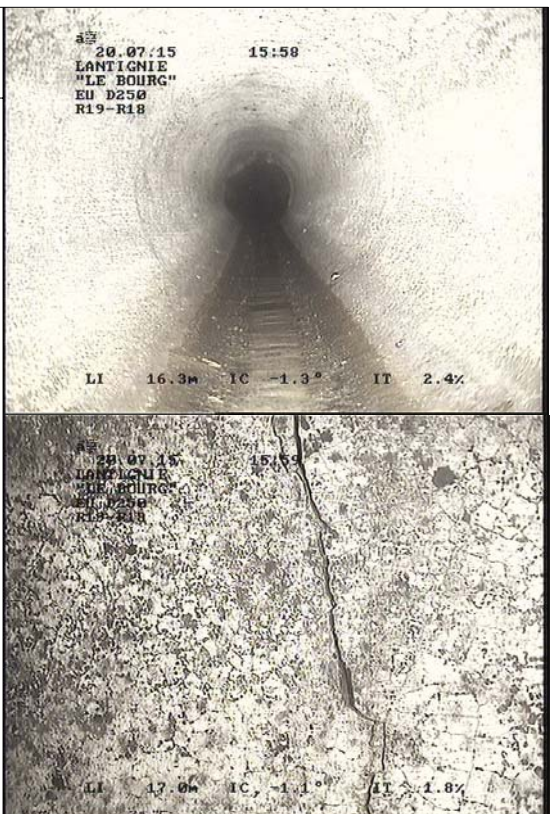
OBSERVATIONS : <b>BABCB - Fissure circonférentielle ouverte</b> <b>BDDC - Niveau d'eaux usées troubles - Niveau 0%</b>

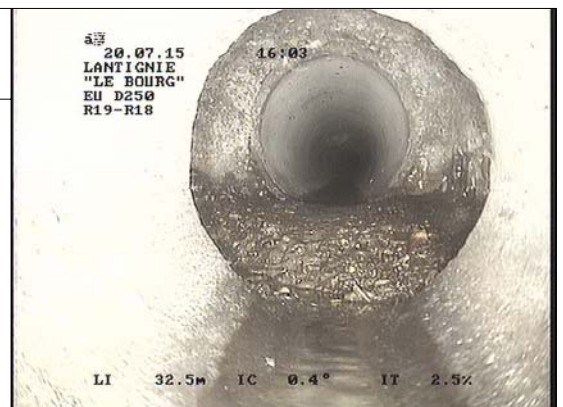
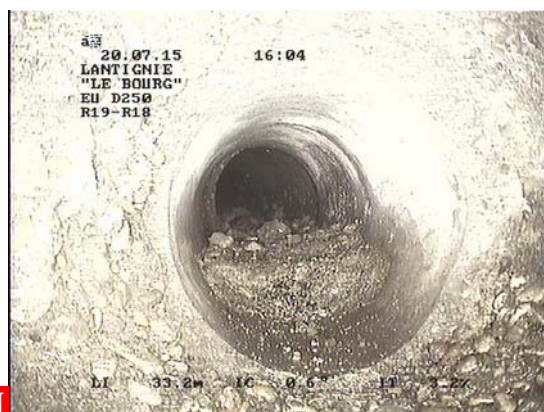
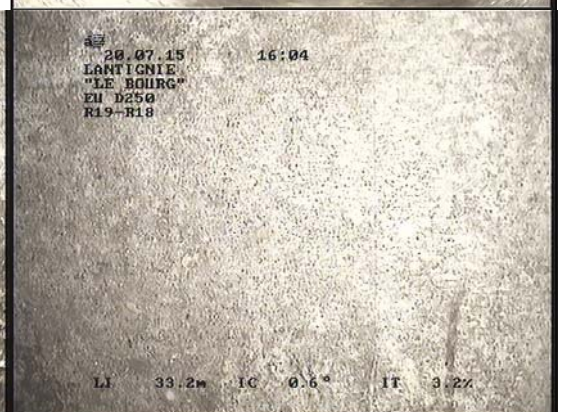
**BDCAA - Inspection abandonnée à cause d'une obstruction, inspection objective avant d'avoir atteint le noeud d'arrivée - L'inspection dans le sens inverse n'est pas réalisable:R18 non visible**

**ABANDON INSPECTION**

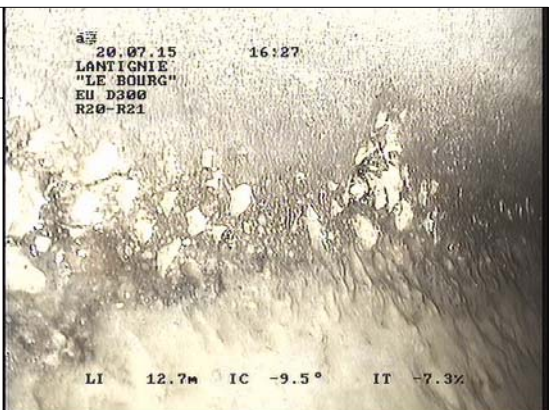
DISTANCE : <b>12.77 m</b>	PHOTO : <b>57</b>	GRAVITE : <b>4</b>

OBSERVATIONS : <b>BAFCE - Dégradation de surface, granulats exposés sans cause évidente - au radier</b> <b>BDDC - Niveau d'eaux usées troubles - Niveau 1%</b>

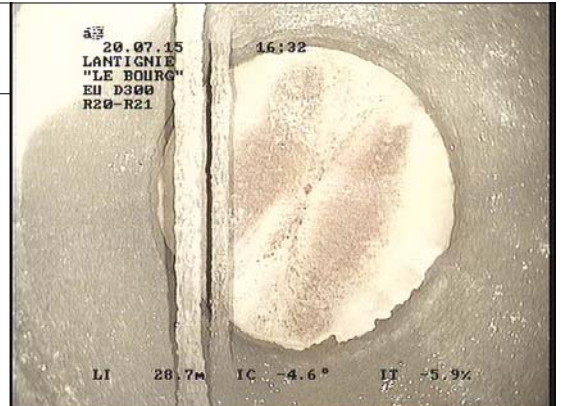
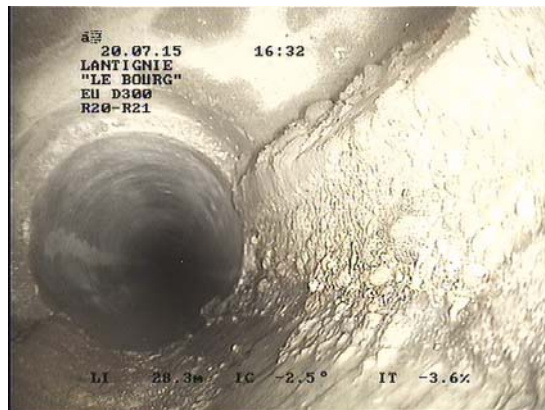
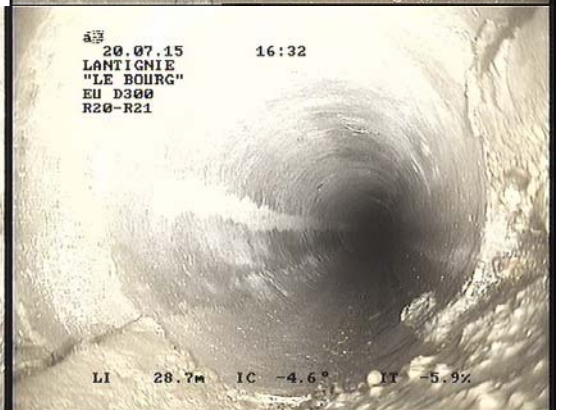
**DAFCE - Dégradation de surface, granulats exposés sans cause évidente - Au radier**

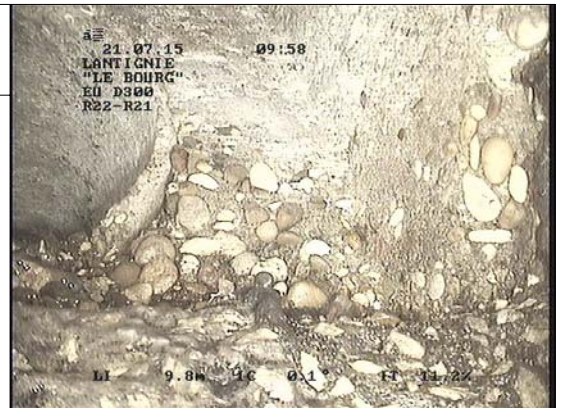
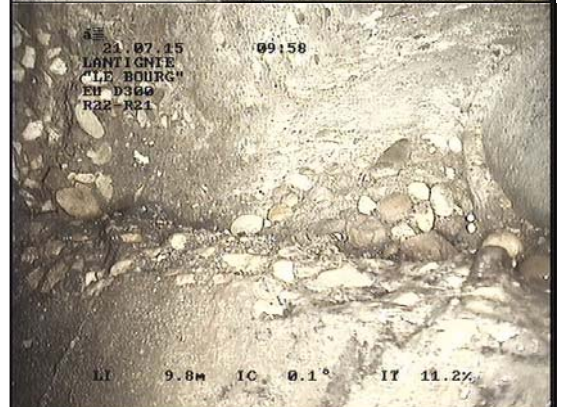
DAFCE - Dégradation de surface, granulats exposés sans cause évidente  
BDDC - Niveau d'eaux usées troubles - Niveau 1%

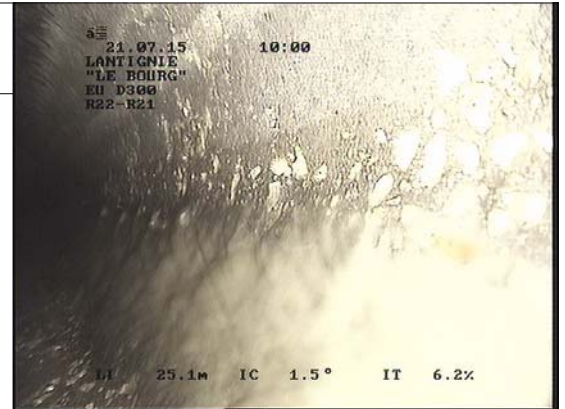
PHOTO : 79

**BAFCE - Dégradation de surface, granulats exposés sans cause évidente - au radier**  
**BDDC - Niveau d'eaux usées troubles - Niveau 3%**

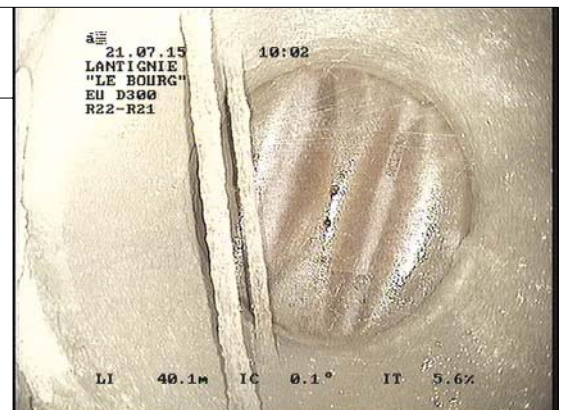
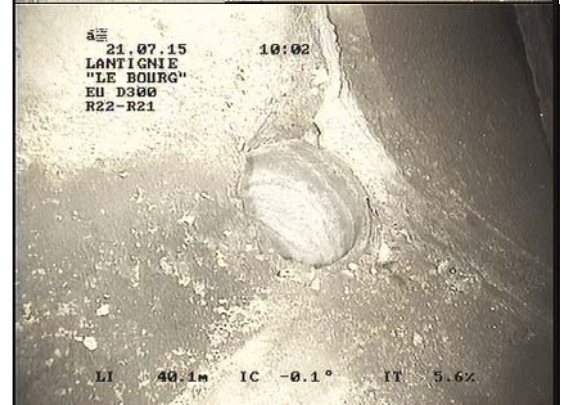
**BCEA - Regard de visite d'arrivée - Référence du noeud R21 - Regard occasionnellement visitable**  
**DAFCE - Dégradation de surface, granulats exposés sans cause évidente - Dans la cunette**

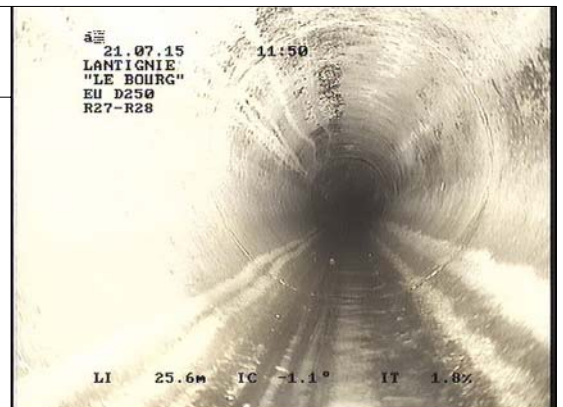
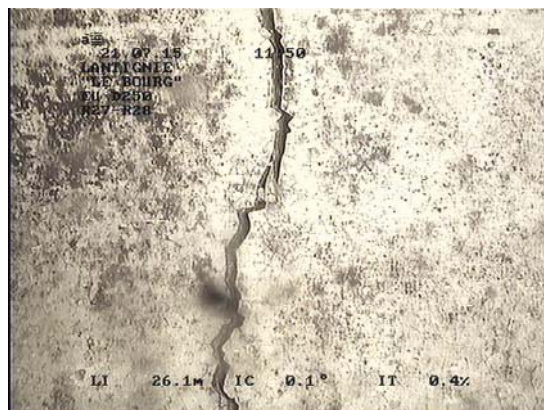
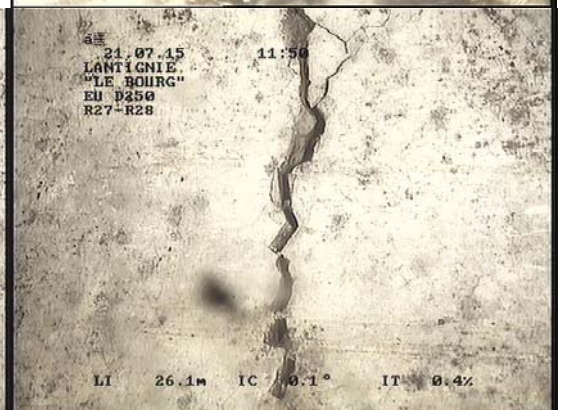
**BABCB - Fissure circumférentielle ouverte**  
**BDDA - Niveau d'eaux usées claires - Niveau 2%**

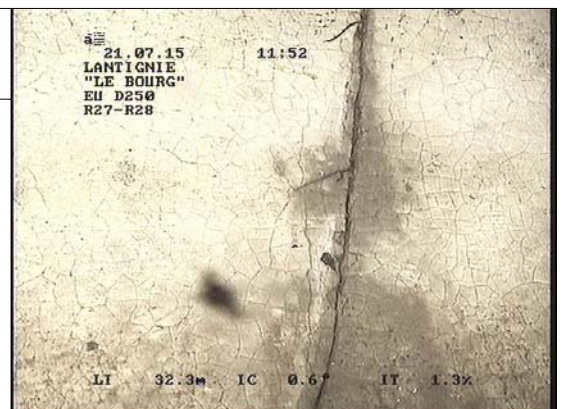
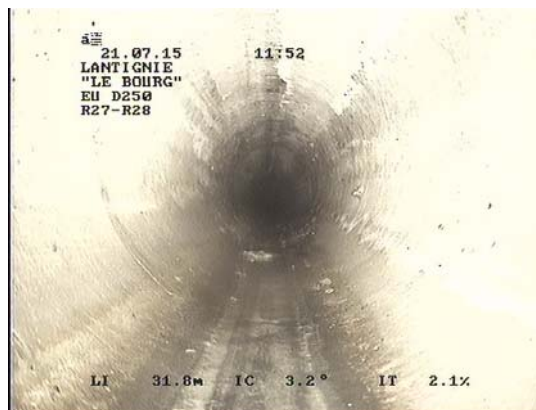
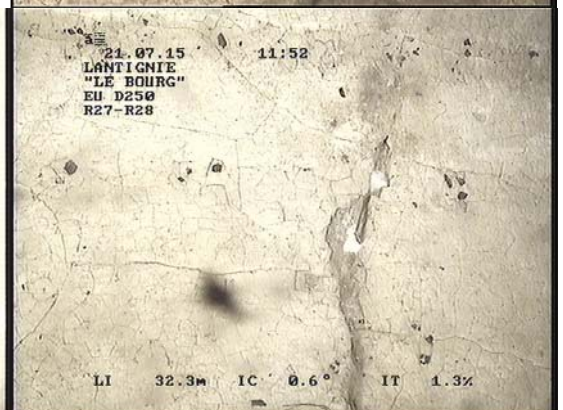
**BABCB - Fissure circumférentielle ouverte**  
**BDDA - Niveau d'eaux usées claires - Niveau 2%**

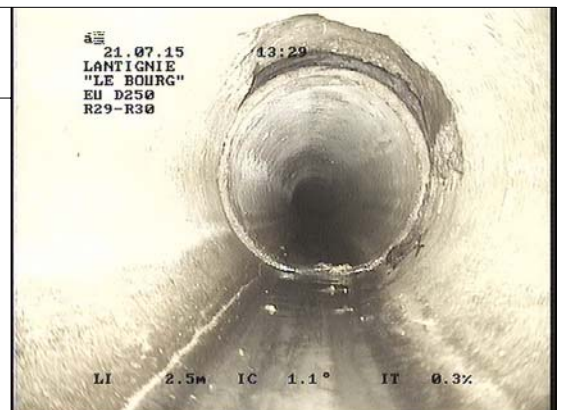
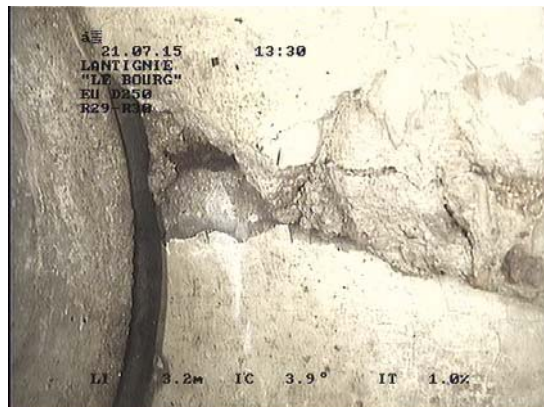
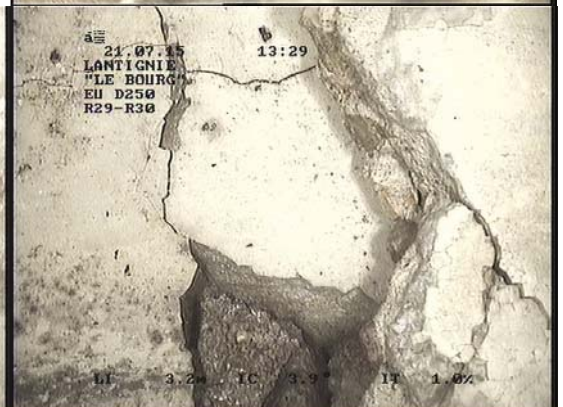
**BACB - Effondrement partiel - Perforation**  
**BABCC - Fissure complexe ouverte**  
**BDDA - Niveau d'eaux usées claires - Niveau 2%**

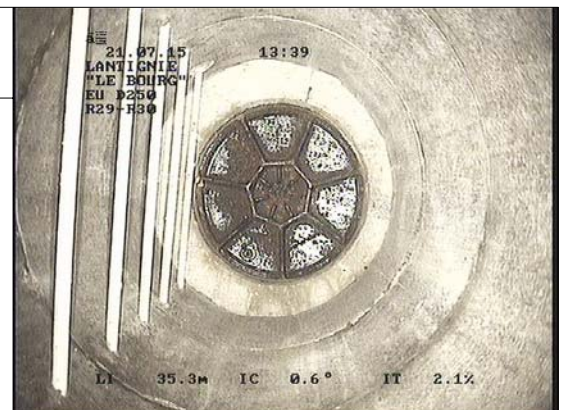
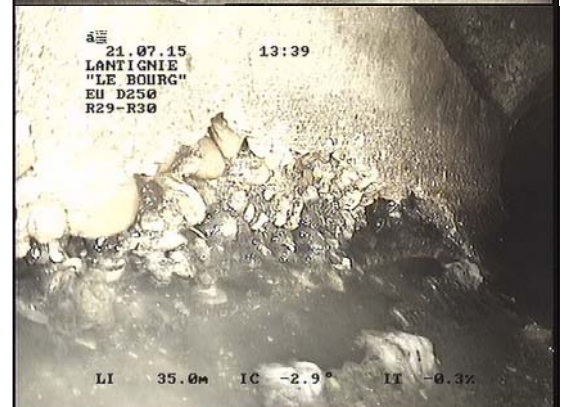
DISTANCE : 35.37 m      PHOTO : 199/200      GRAVITE : 3

OBSERVATIONS :  
**BCEA - Regard de visite d'arrivée - Référence du noeud R30 - Regard occasionnellement visitable**  
**DAFCE - Dégradation de surface, granulats exposés sans cause évidente - dans la cunette**

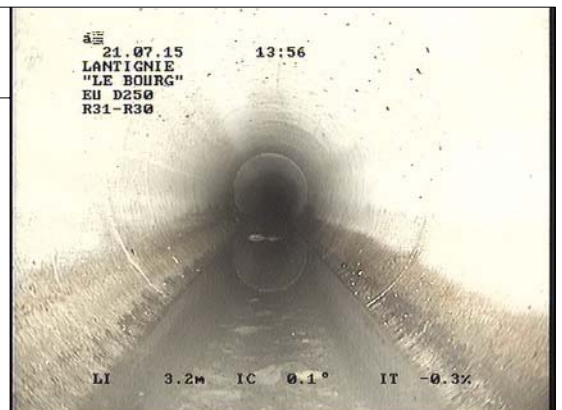
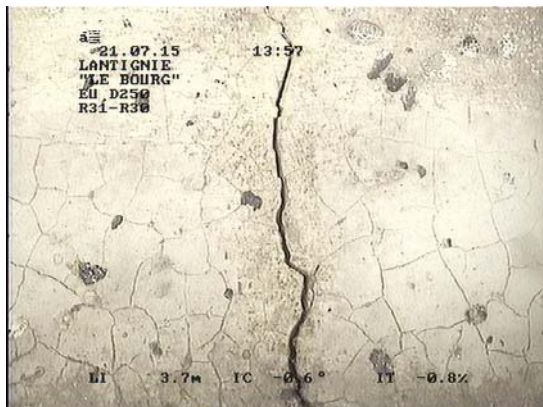
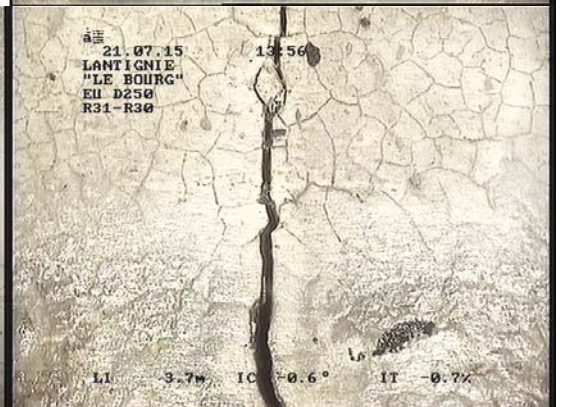
DISTANCE : <b>3.73 m</b>	PHOTO : <b>202/203/204</b>	GRAVITE : <b>3</b>	
--------------------------	----------------------------	--------------------	--

OBSERVATIONS :  
**BABCB - Fissure circonférentielle ouverte**  
**BDDC - Niveau d'eaux usées troubles - Niveau 3%**

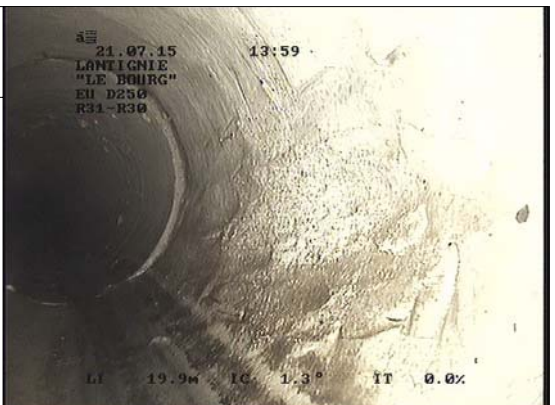
DISTANCE : <b>19.93 m</b>	PHOTO : <b>212</b>	GRAVITE : <b>4</b>

OBSERVATIONS : <b>BAKZ - Autre défaut de revêtement</b> <b>BDDA - Niveau d'eaux usées claires - Niveau 2%</b>

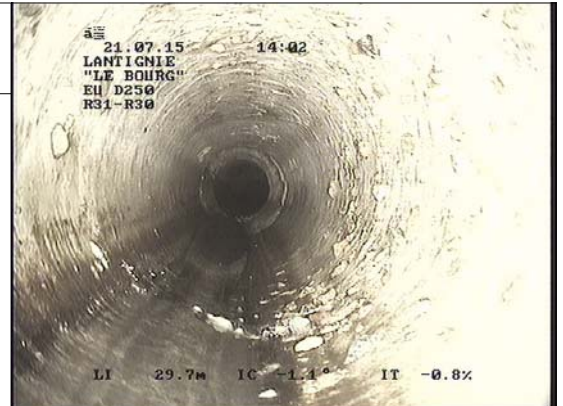
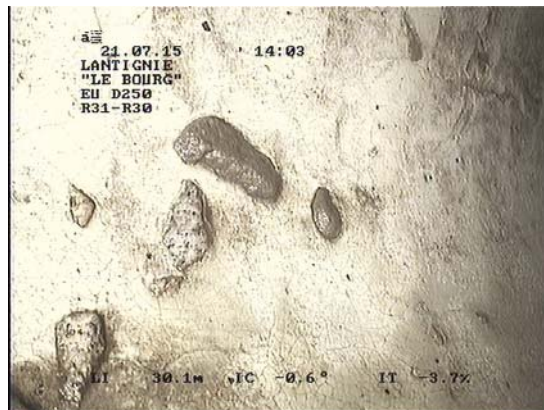
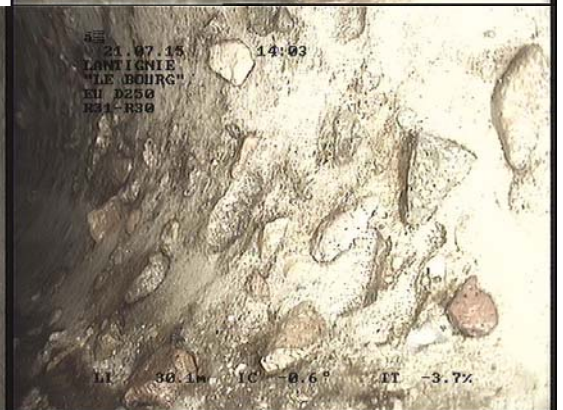
**BAFZE - Dégradation de surface sans cause évidente, autres dégradations**

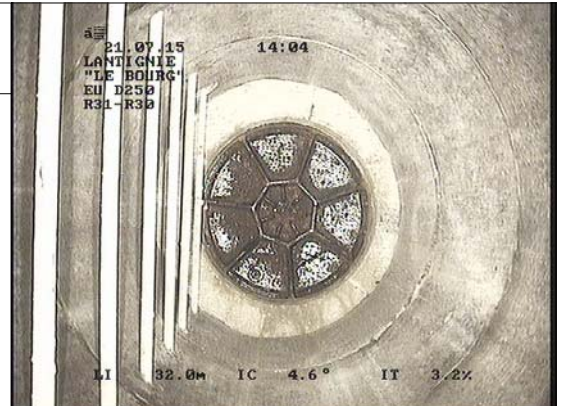
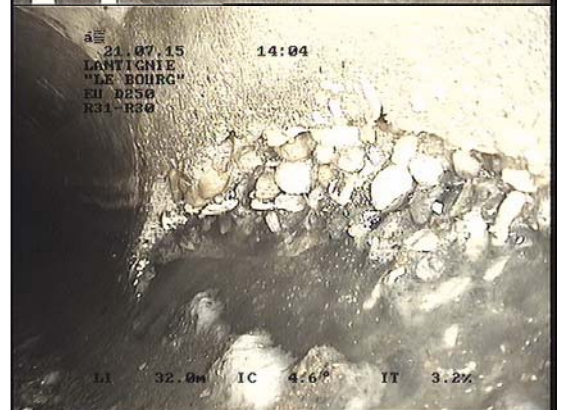
**DAFCE - Dégradation de surface, granulats exposés sans cause évidente - Dans la cunette**

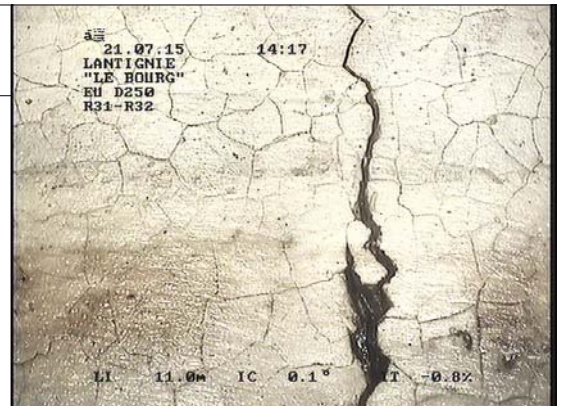
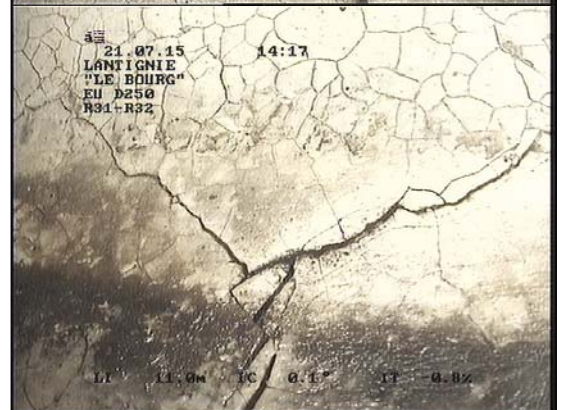
PHOTO : 242/243/244

**BABCB - Fissure circumférentielle ouverte**  
**BDDC - Niveau d'eaux usées troubles - Niveau 2%**

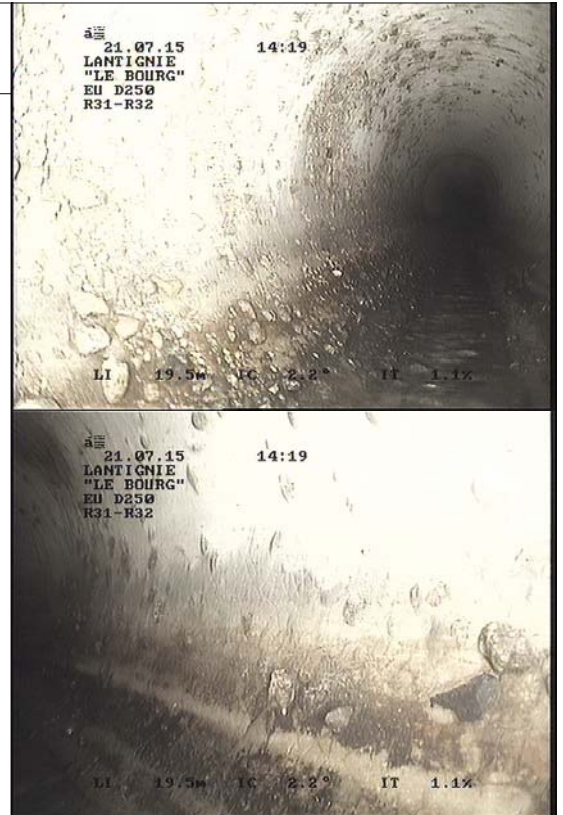
PHOTO : 247

**BAFZE - Dégradation de surface sans cause évidente, autres dégradations**

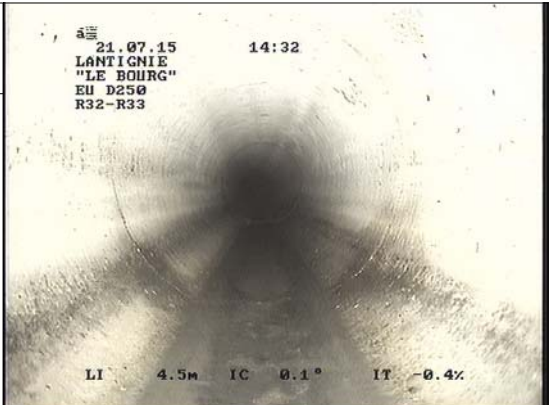
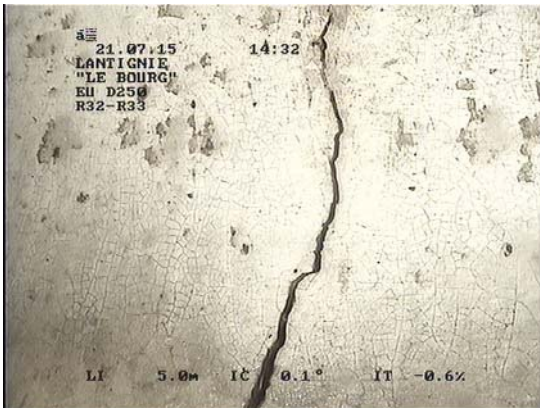
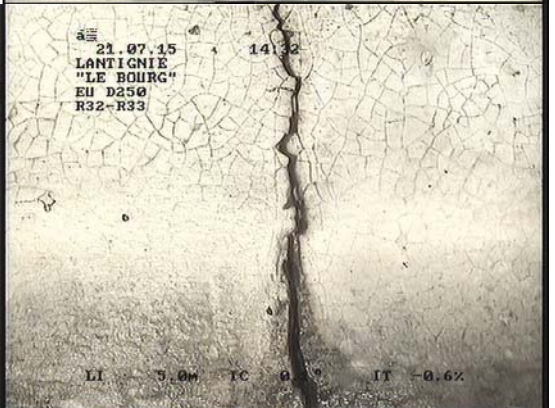
DISTANCE : <b>5.05 m</b>	PHOTO : <b>276/277/278</b>	GRAVITE : <b>3</b>

OBSERVATIONS : <b>BABCB - Fissure circumférentielle ouverte</b> <b>BDDA - Niveau d'eaux usées claires - Niveau 2%</b>

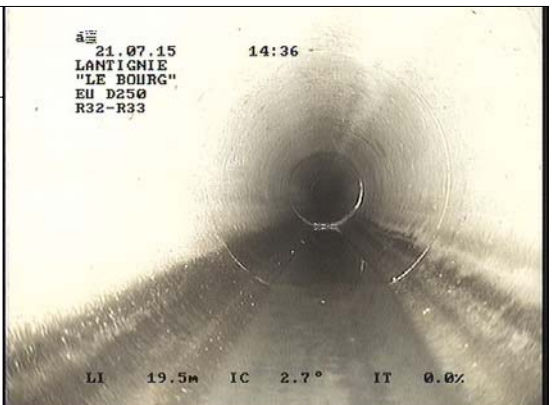
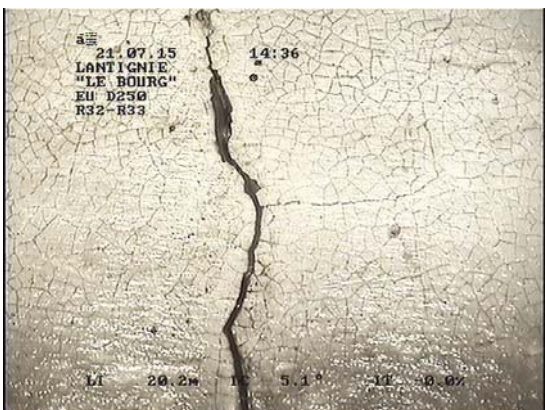
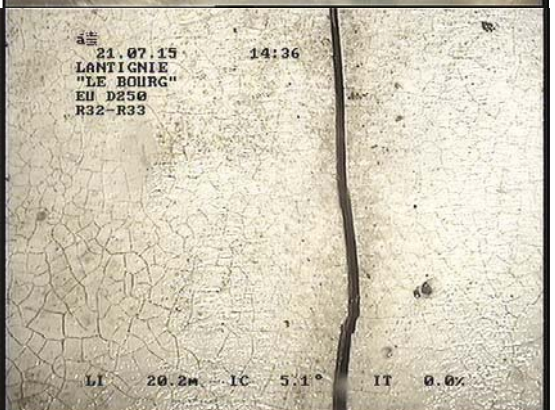
DISTANCE : 20.22 m	PHOTO : 286/287/288	GRAVITE : 3

OBSERVATIONS : <b>BABCB - Fissure circonférentielle ouverte</b> <b>BAJC - Déviation angulaire - Léger flache à la fissure circonférentielle</b> <b>BDDA - Niveau d'eaux usées claires - Niveau 2%</b>

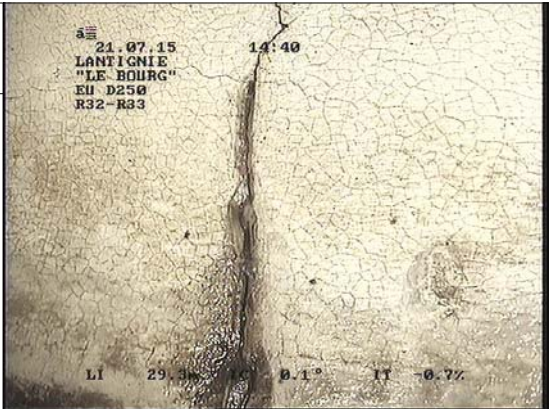
DISTANCE : <b>29.32 m</b>	PHOTO : <b>298</b>	GRAVITE : <b>3</b>

OBSERVATIONS : <b>BABCB - Fissure circumférentielle ouverte</b> <b>BDDA - Niveau d'eaux usées claires - Niveau 2%</b>

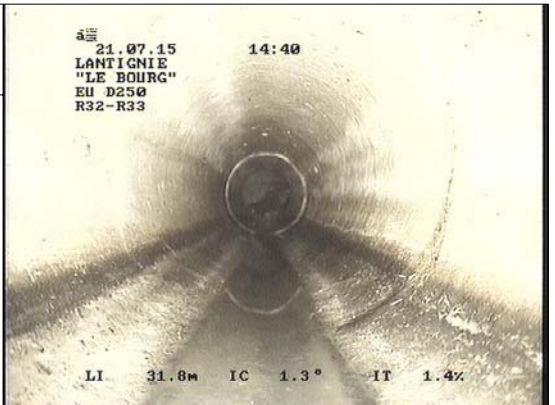
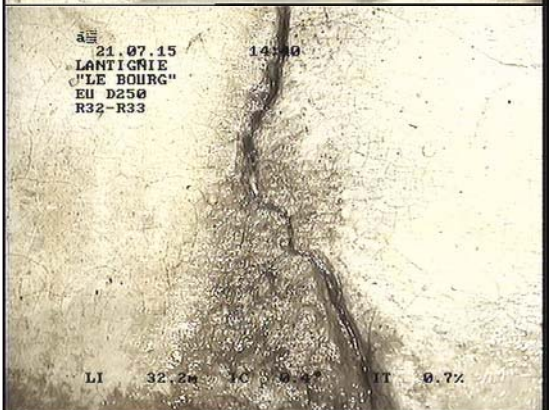
DISTANCE : <b>32.26 m</b>	PHOTO : <b>299/300</b>	GRAVITE : <b>3</b>

OBSERVATIONS : <b>BABCB - Fissure circumférentielle ouverte</b> <b>BDDA - Niveau d'eaux usées claires - Niveau 2%</b>

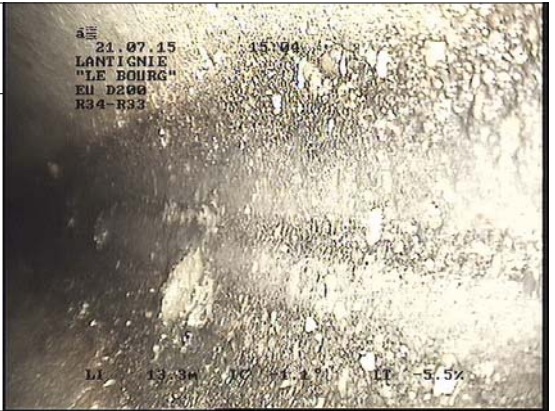
DISTANCE : 13.36 m	PHOTO : 307	GRAVITE : 4

OBSERVATIONS : <b>BAFCE - Dégradation de surface, granulats exposés sans cause évidente - au radier</b> <b>BDDA - Niveau d'eaux usées claires - Niveau 1%</b>

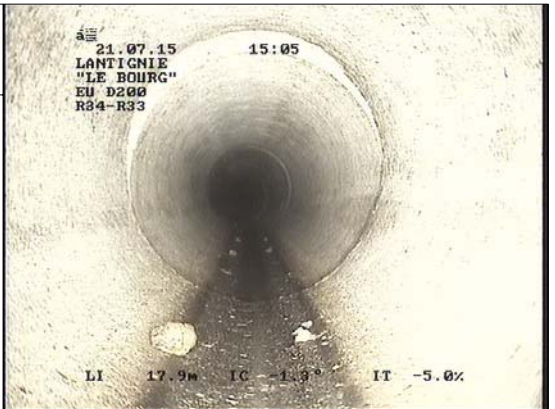
DISTANCE : 18.44 m	PHOTO : 308	GRAVITE : 5

OBSERVATIONS : <b>BAJB - Décentrage (radial) - Emboîtement légèrement désaligné verticalement</b> <b>BDDA - Niveau d'eaux usées claires - Niveau 1%</b>

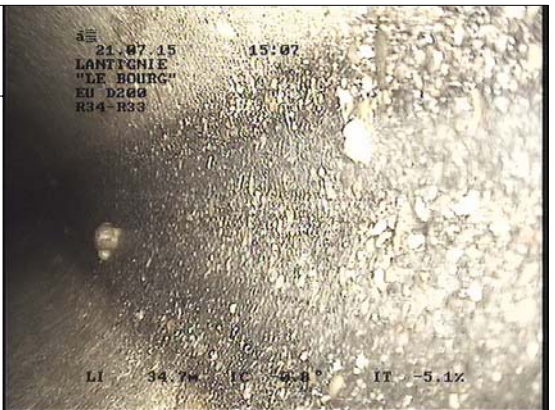
DISTANCE : 34.72 m	PHOTO : 309	GRAVITE : 4

OBSERVATIONS : <b>BAFCE - Dégradation de surface, granulats exposés sans cause évidente - au radier suite</b> <b>BDDA - Niveau d'eaux usées claires - Niveau 1%</b>

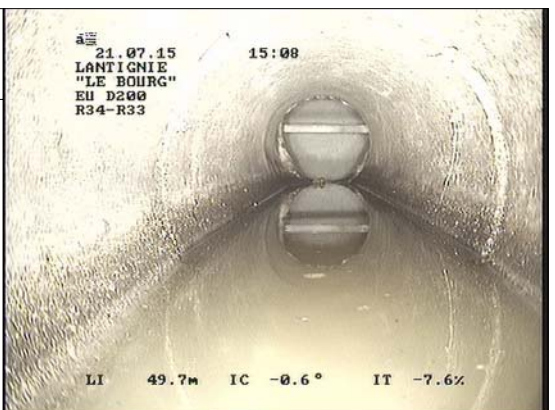
DISTANCE : 50.00 m	PHOTO : 310	GRAVITE : 3

OBSERVATIONS : <b>BAJC - Déviation angulaire - Flache au joint</b> <b>BDDC - Niveau d'eaux usées troubles - Niveau 15%</b>

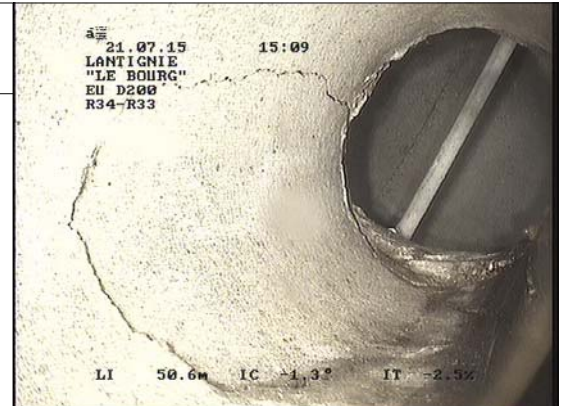
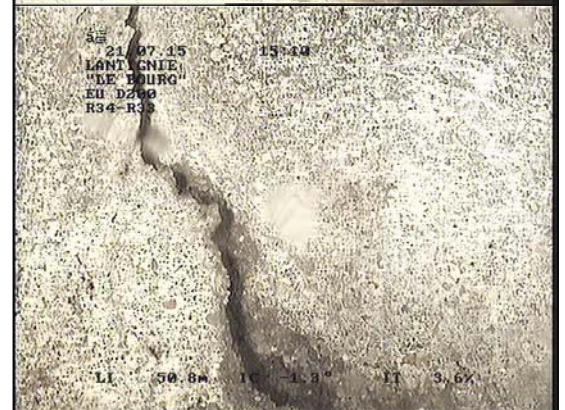
**BABCD - Fissure hélicoïdale ouverte**  
**BDDC - Niveau d'eaux usées troubles - Niveau 5%**

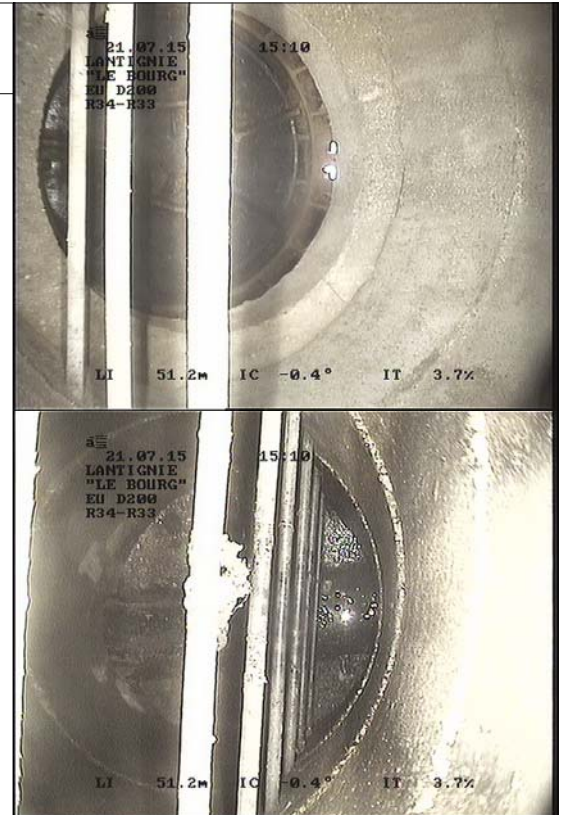
**BAFCE - Dégradation de surface, granulats exposés sans cause évidente - au radier sur la totalité du tronçon**

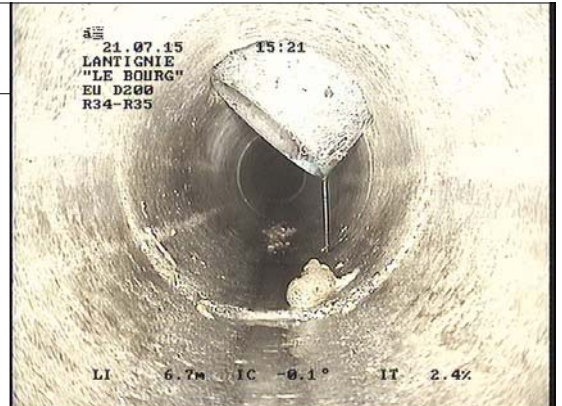
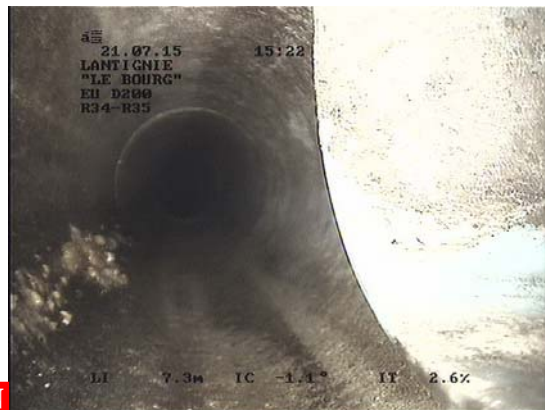
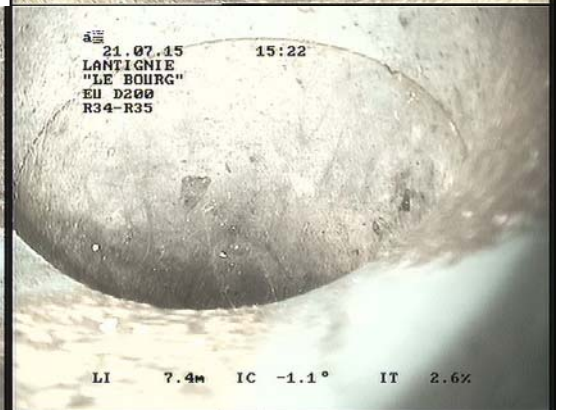
**BDCAA - Inspection abandonnée à cause d'une obstruction, inspection objective avant d'avoir atteint le noeud d'arrivée - Reprise de l'inspection dans le sens inverse**

**ABANDON INSPECTION**

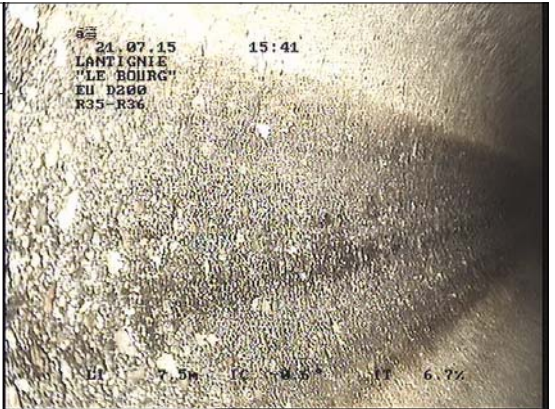
DISTANCE : <b>7.50 m</b>	PHOTO : <b>326</b>	GRAVITE : <b>4</b>

OBSERVATIONS : <b>BAFCE - Dégradation de surface, granulats exposés sans cause évidente - au radier</b> <b>BDDA - Niveau d'eaux usées claires - Niveau 0%</b>

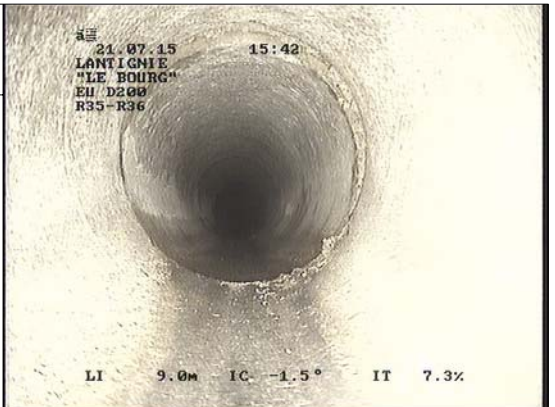
DISTANCE : <b>9.57 m</b>	PHOTO : <b>327</b>	GRAVITE : <b>4</b>

OBSERVATIONS : <b>BAJB - Décentrage (radial) - Emboitement légèrement désaligné verticalement</b> <b>BDDA - Niveau d'eaux usées claires - Niveau 0%</b>

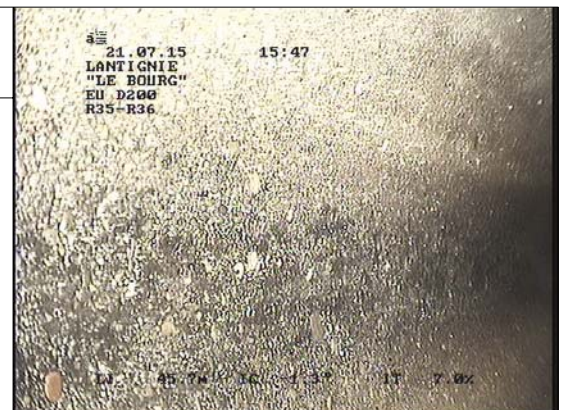
PHOTO : 332

**BAFCE - Dégradation de surface, granulats exposés sans cause évidente - au radier**

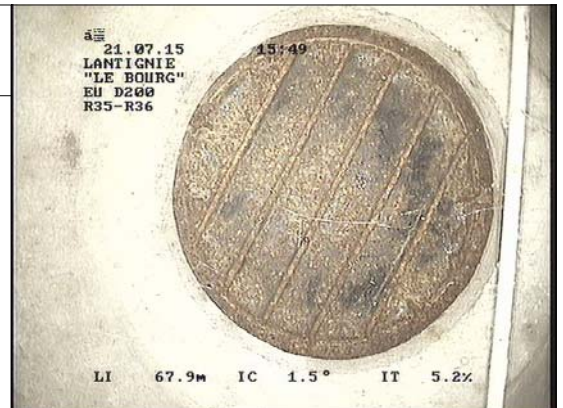
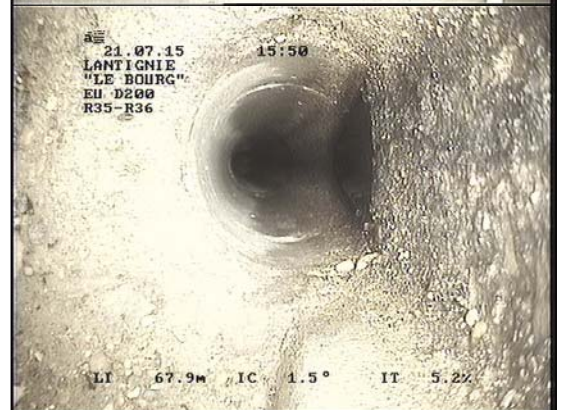
**BAFCE - Dégradation de surface, granulats exposés sans cause évidente - au radier sur la totalité du tronçon**
