# Annexe du diagnostic de fonctionnement et schéma d'aménagement des ouvrages d'assainissement phase 1 à 4

## DIAGNOSTIC DU RESEAU D'ASSAINISSEMENT

**Naldeo** INCUBERIE & CONSEIL  
Agence d'AUBENAS  
4 rue Montgolfier - 07200 AUBENAS  
Tel. : 04 75 35 44 88 - Fax : 04 75 93 32 16

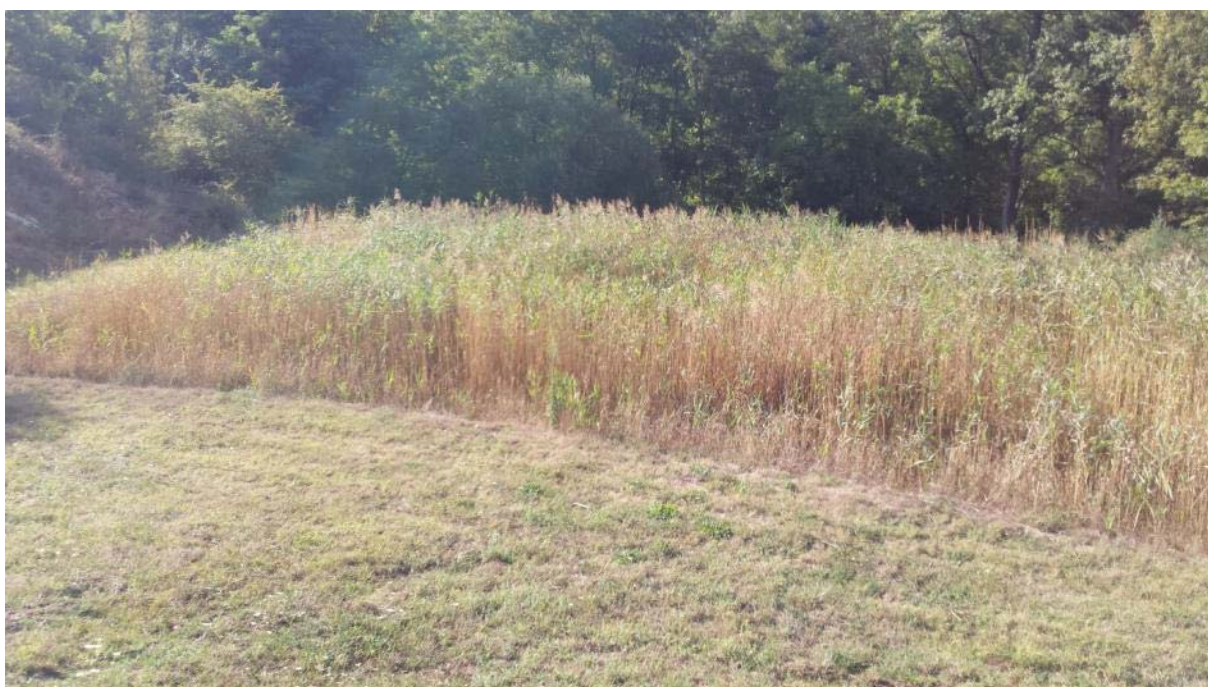
Photo 8 : Filtre 3 - Non utilisé
