| ARDOIX nord du bourg | | | Date : 05/01/2016 | |
| | | <b>TRONÇON 02</b><br><br>Nord du Bourg<br>ARDOIX | | |

PROFIL D'INSPECTION

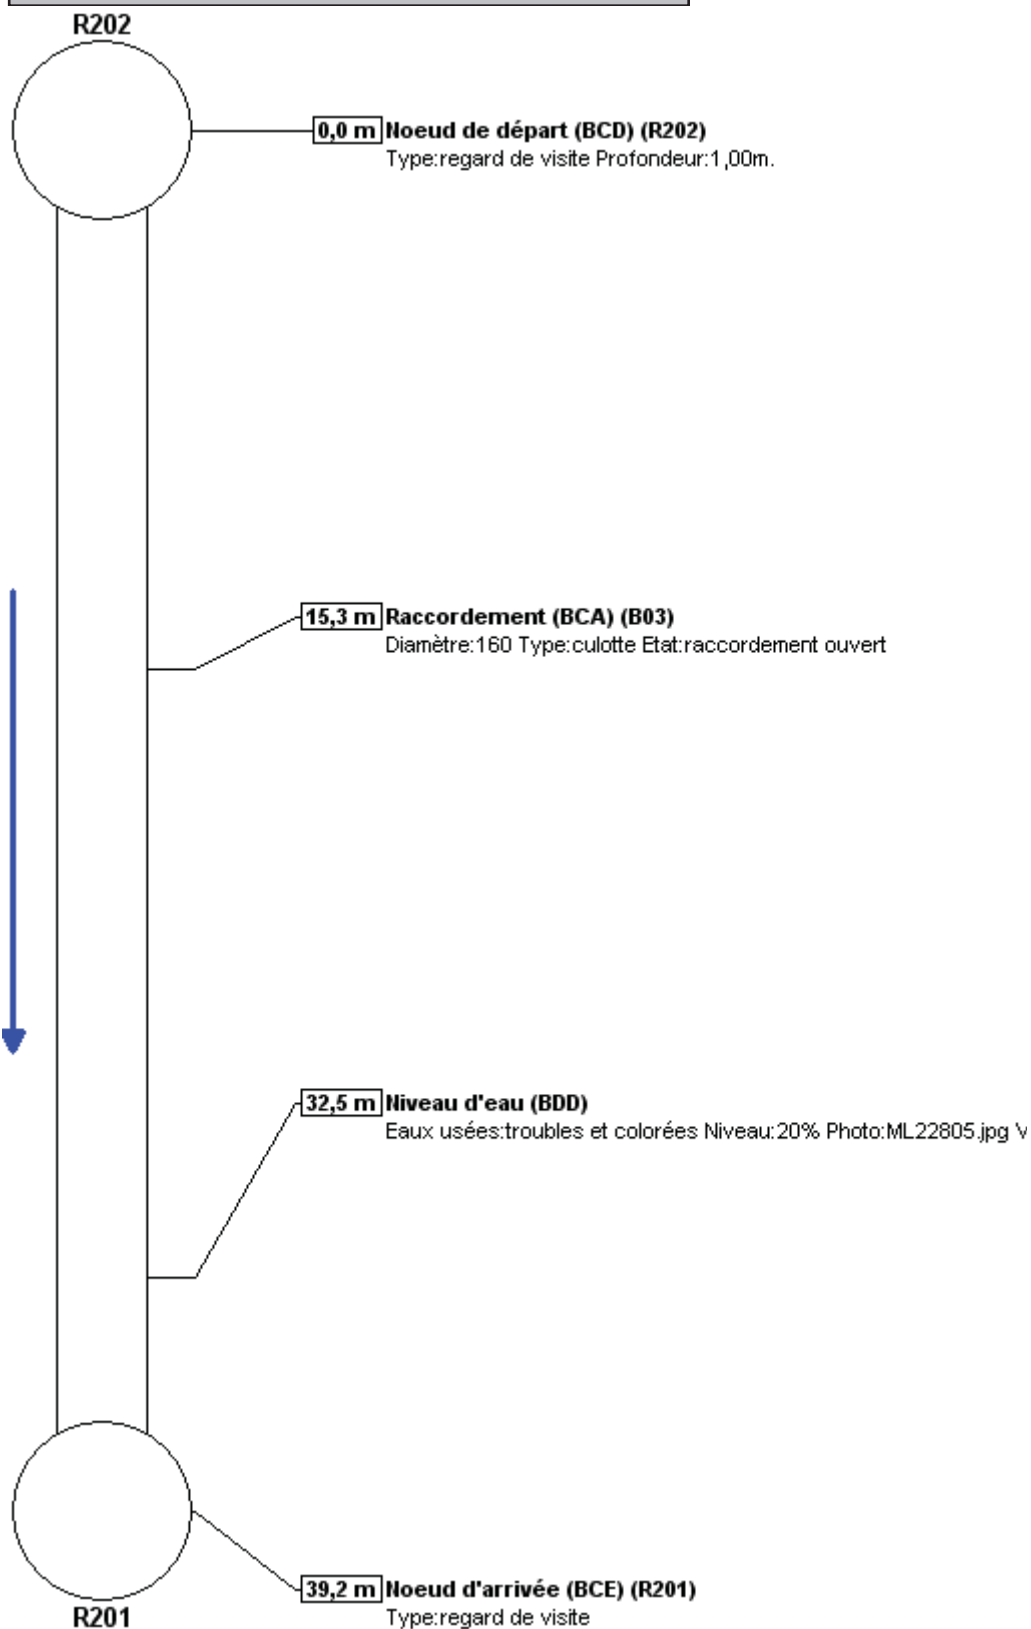
| ARDOIX nord du bourg | | | Date : 05/01/2016 |
|---|---|---|---|
| <div> <div> 39,20 m<br/> <span style="background-color: black; color: red; padding: 2px;">R201</span> </div> <div> <b>(BCE) NOEUD D'ARRIVÉE</b><br/> (BCE) Noeud d'arrivée Type:regard de visite<br/> Photo:ML22806.jpg/ML22807.jpg<br/> Vidéo:00:03:01 </div> <div> </div> </div> <div style="display: flex; justify-content: space-around; margin-top: 20px;"> </div> | | | |

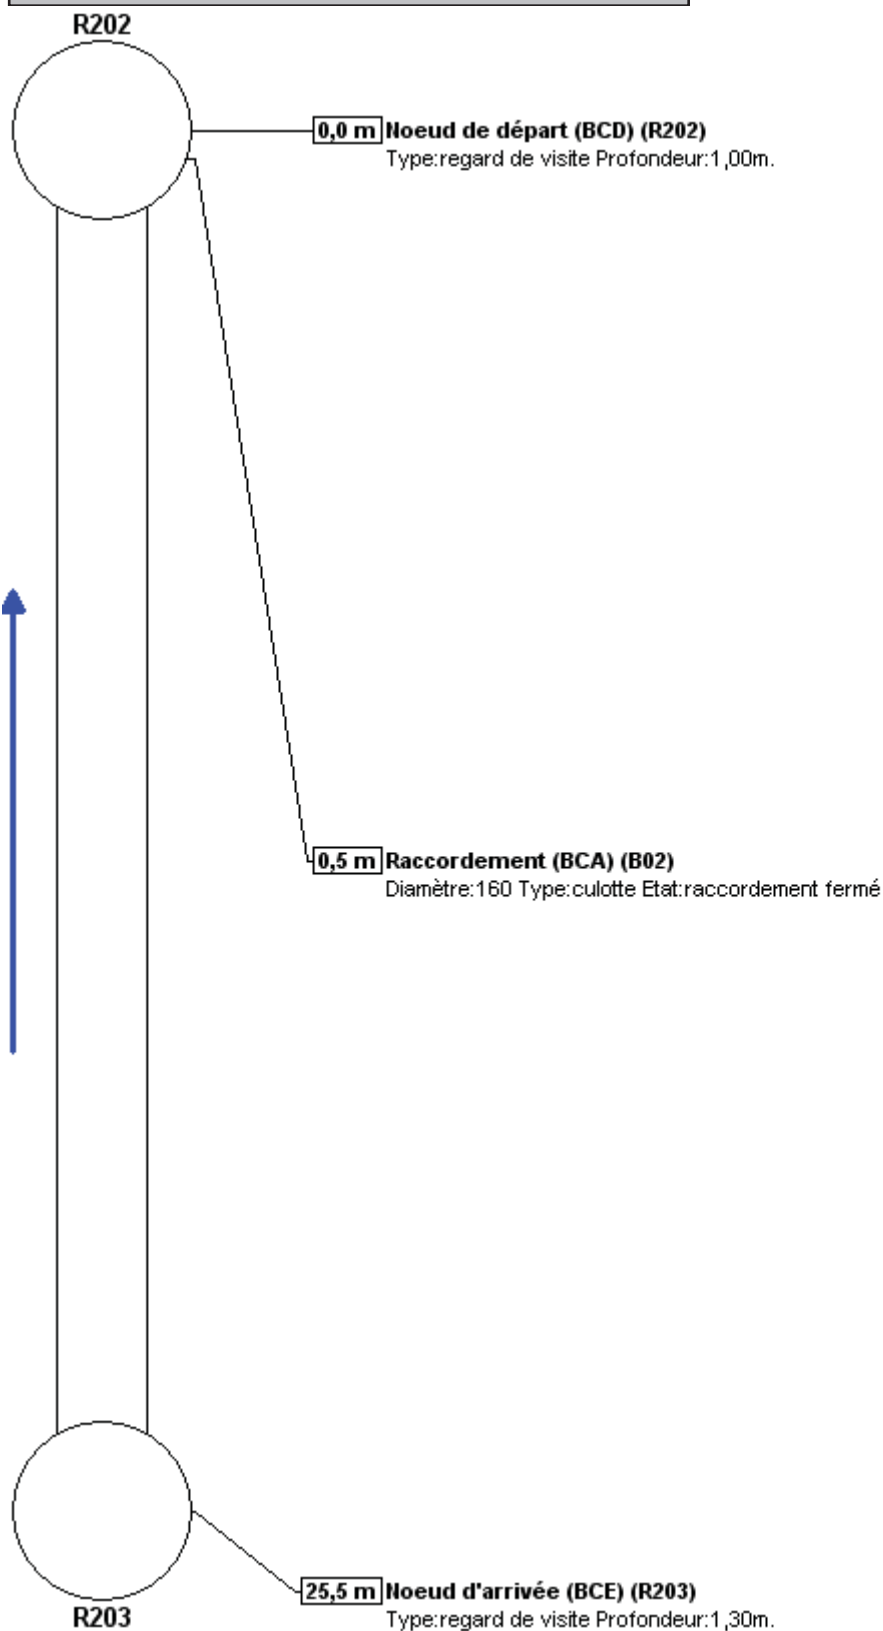
PROFIL D'INSPECTION

Aucune anomalie rencontrée lors de l'inspection

| ARDOIX nord du bourg | | | Date : 05/01/2016 |
|---|---|---|---|
| <div> <div>0,51 m</div> <div></div> <div><b>(BCA) RACCORDEMENT</b></div> </div> <div> <div><b>B02</b></div> <div> <p>(BCA) Raccordement<br/>Diamètre:160<br/>Type:culotte<br/>Etat:raccordement fermé<br/>Photo:ML22800.jpg<br/>Vidéo:00:00:09</p> </div> </div> | | | |

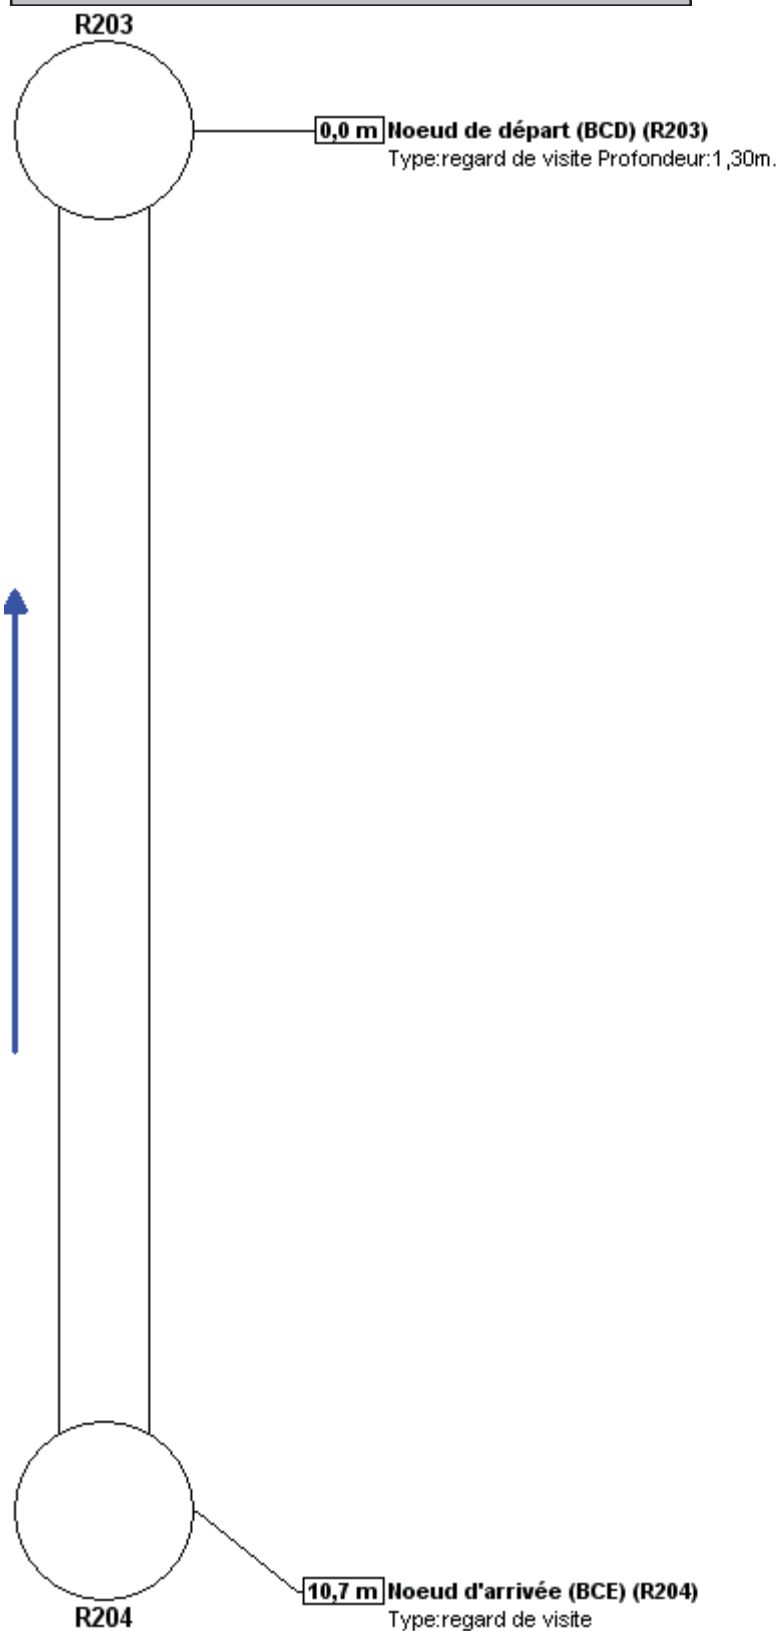
PROFIL D'INSPECTION

Aucune anomalie rencontrée lors de l'inspection

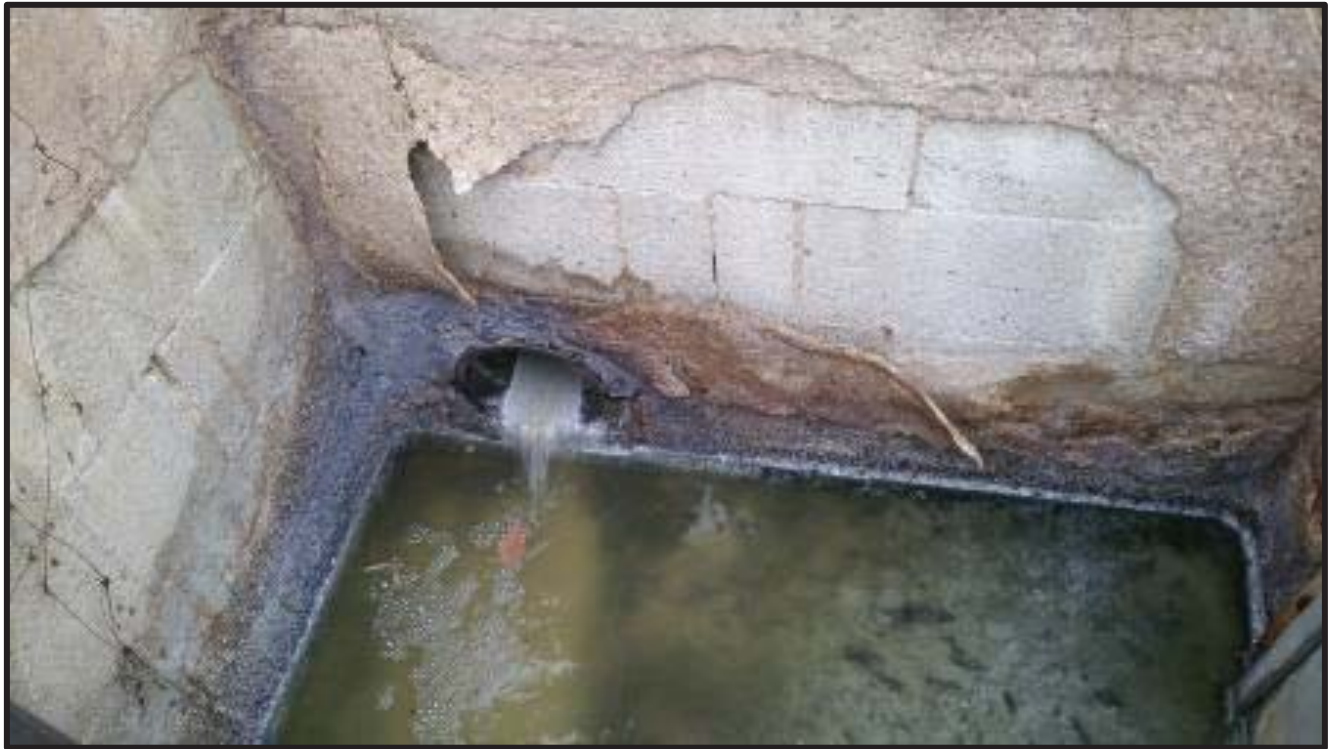
**Photo n°5 : Photo du premier ouvrage de génie civil**

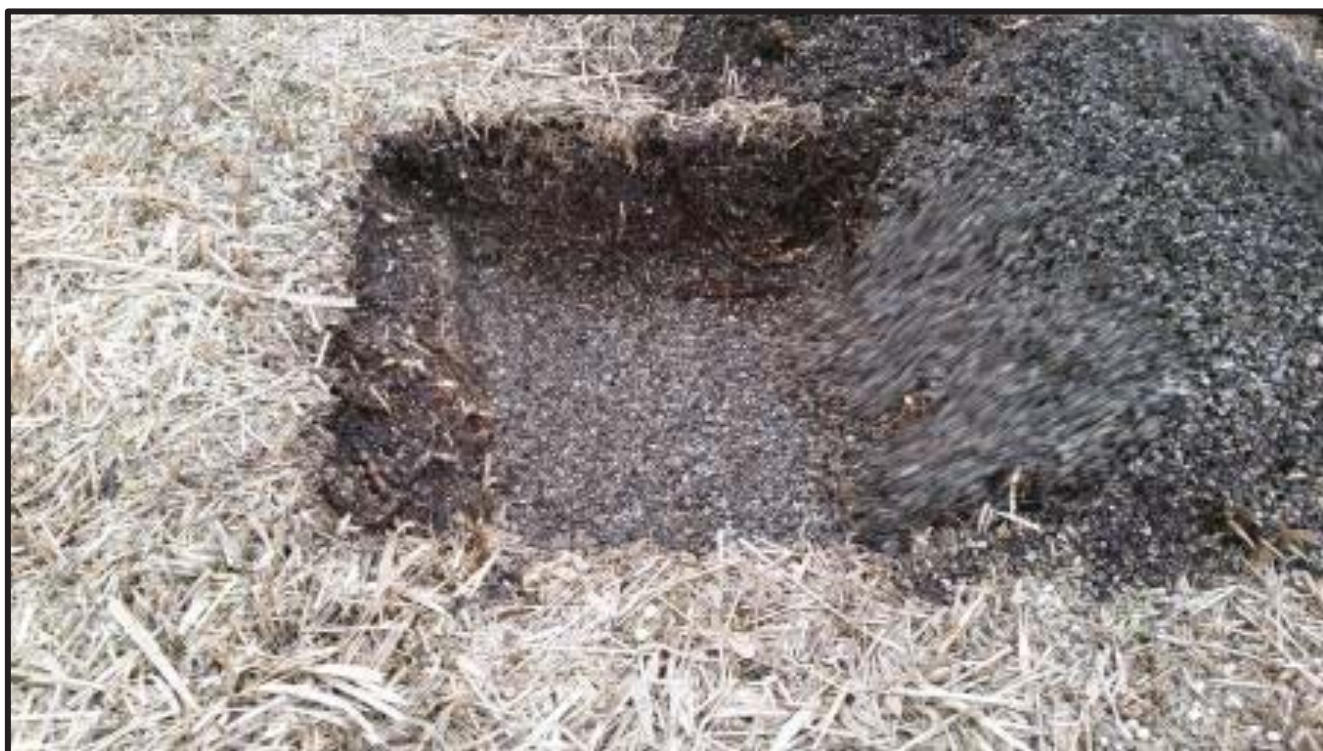
**Photo n°8 : Matériaux filtrant prit pour analyse**

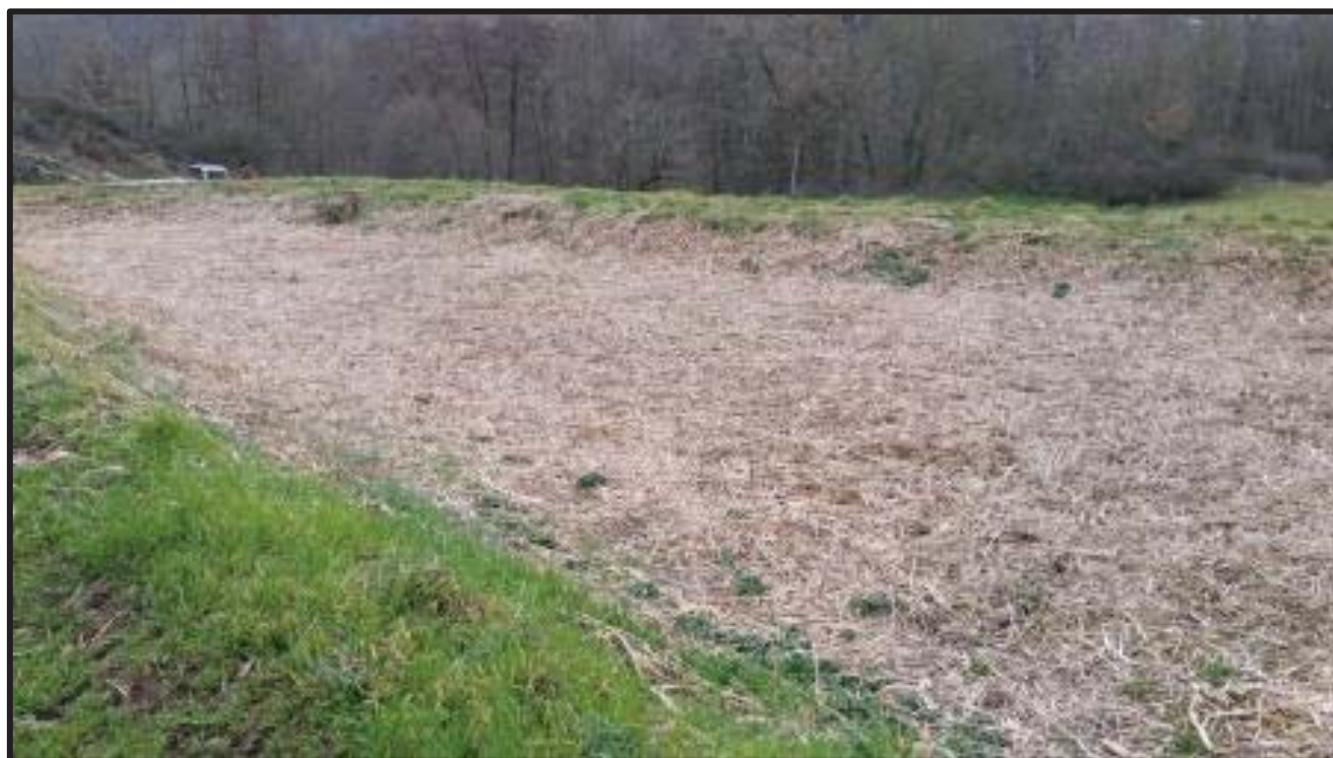
**Photo n°10 : Troisième étage de filtre**

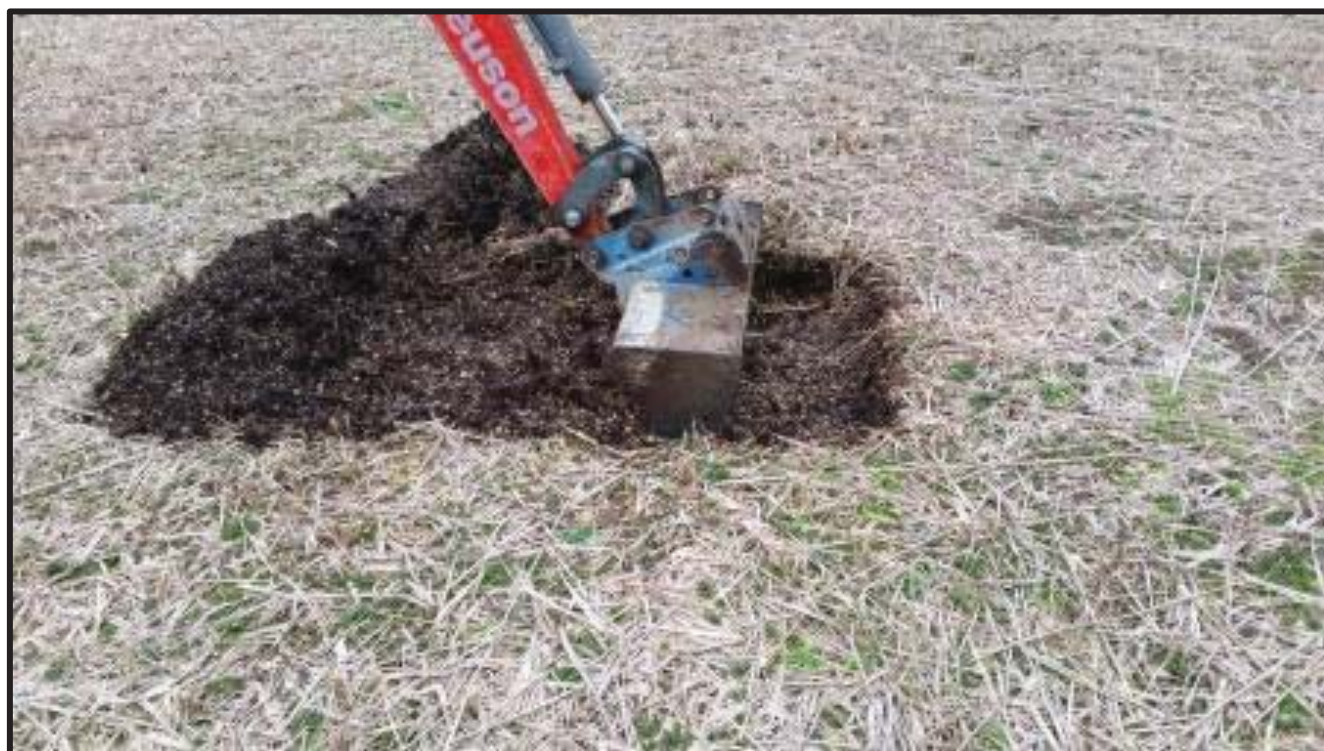
**Photo n°11 : Inspection de surface du troisième étage de filtre**
