ANNEXE N°6 - SYNOPTIQUE PLANIMETRIQUE DES RESEAUX D'ASSAINISSEMENT DE LA COMMUNE D'ECLASSAN

**Annexe n°8**  
**Résultats des mesures réalisées sur le réseau de la**  
**commune de Eclassan**

Rapport : ECLASSAN le bourg

Localisation : ECLASSAN

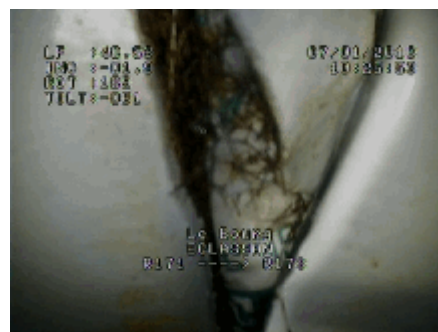
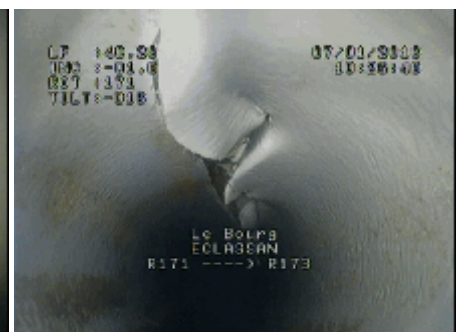
**(BAB) FISSURE**

(BAB) Fissure Nature:fissure ouverte Orientation:longitudinale  
 Photo:ML22912.jpg/ML22913.jpg  
 Vidéo:00:03:18

12H -&gt; 1H

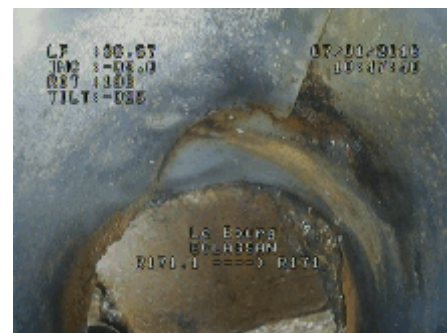
**(BBF) INFILTRATION**

(BBF) Infiltration

*Traces d'Infiltration*

12H -&gt; 3H

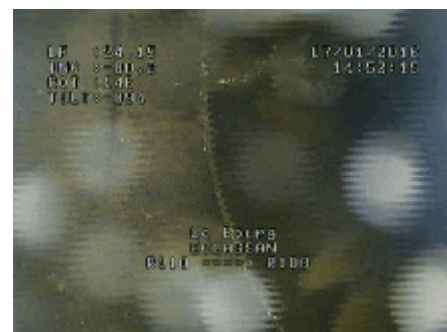
**(DBF) INFILTRATION**

(DBF) Infiltration  
Type:écoulement  
Processus:par la paroi  
Photo:ML22968.jpg  
Vidéo:00:01:43

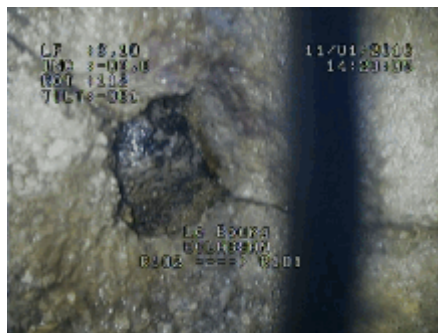
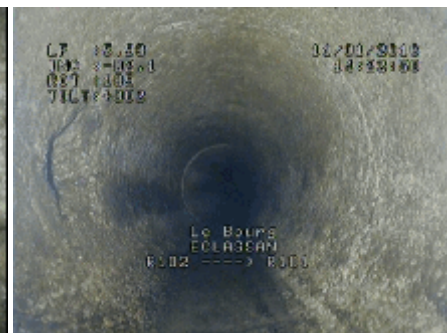
**(BAF) DÉGRADATION DE SURFACE**

(BAF) Dégradation de surface Type:granulats manquants Cause:abrasion  
Photo:ML23062.jpg/ML23063.jpg  
Vidéo:00:00:33

**Perforation ponctuelle**

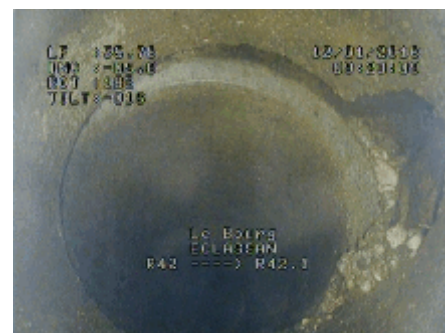
**(BAF) DÉGRADATION DE SURFACE**

(BAF) Dégradation de surface  
 Type:granulats manquants  
 Cause:abrasion  
 Photo:ML23103.jpg  
 Vidéo:00:04:08

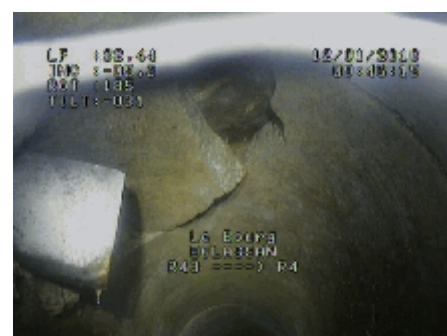
**(BAF) DÉGRADATION DE SURFACE**

(BAF) Dégradation de surface  
 Type:granulats déchaussés  
 Cause:autres causes  
 Photo:ML23112.jpg  
 Vidéo:00:01:26

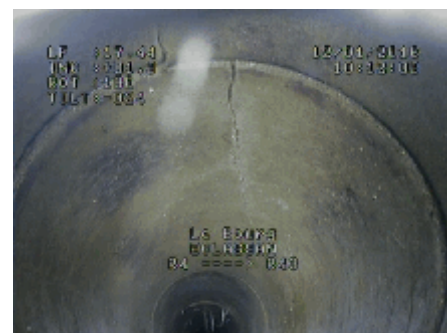
**(BAB) FISSURE**

(BAB) Fissure  
 Nature:fissure ouverte  
 Orientation:longitudinale  
 Photo:ML23120.jpg  
 Vidéo:00:07:06

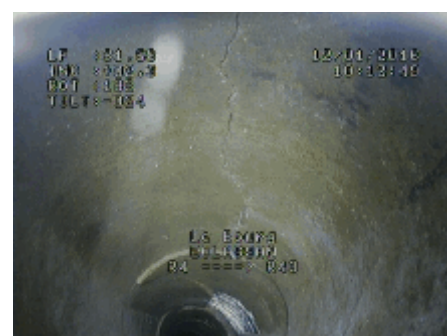
**(BAB) FISSURE**

(BAB) Fissure  
 Nature:fissure ouverte  
 Orientation:longitudinale  
 Photo:ML23121.jpg  
 Vidéo:00:07:52

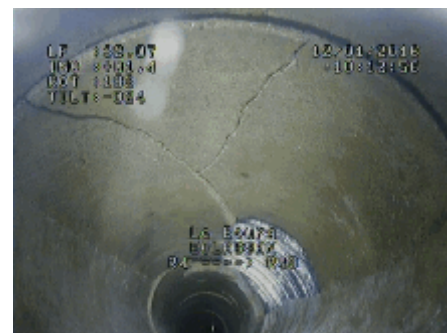
**32,07 m**  **(BAB) FISSURE**

(BAB) Fissure  
 Nature:fissure ouverte  
 Orientation:complexe  
 Photo:ML23122.jpg  
 Vidéo:00:07:59

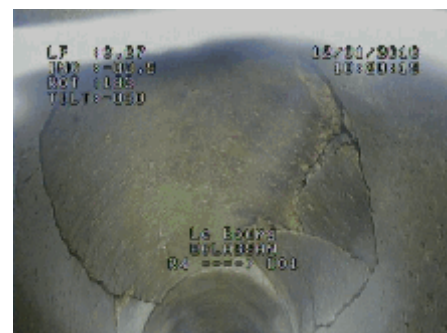
**(BAB) FISSURE**

(BAB) Fissure  
Nature: fissure ouverte  
Orientation: complexe  
Photo: ML23132.jpg  
Vidéo: 00:00:44

9H -&gt; 3H

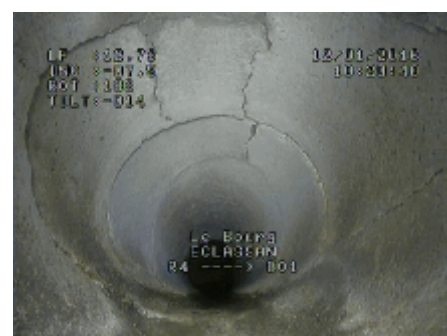
**(BAB) FISSURE**

(BAB) Fissure  
Nature: fissure ouverte  
Orientation: complexe  
Photo: ML23133.jpg  
Vidéo: 00:01:05

12H -&gt; 12H

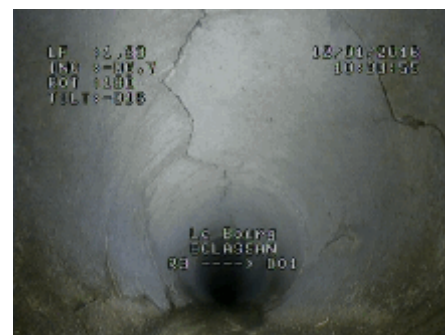
**(BAB) FISSURE**

(BAB) Fissure  
Nature:fissure ouverte  
Orientation:complexe  
Photo:ML23137.jpg  
Vidéo:00:00:09

11H -&gt; 3H

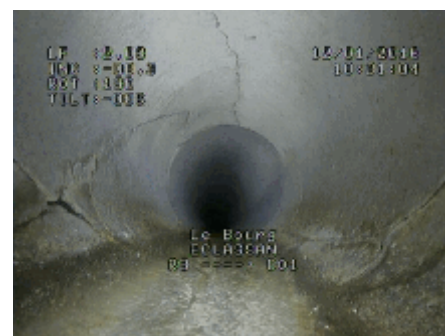
**(BAB) FISSURE**

(BAB) Fissure  
Nature:fissure ouverte  
Orientation:complexe  
Photo:ML23138.jpg  
Vidéo:00:00:17

8H -&gt; 5H

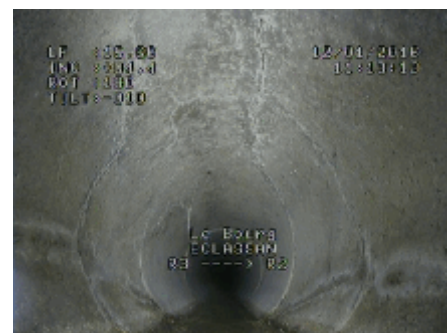
**(BAB) FISSURE**

(BAB) Fissure  
 Nature:fissure ouverte  
 Orientation:circonférentielle  
 Photo:ML23154.jpg  
 Vidéo:00:00:47

12H -&gt; 12H

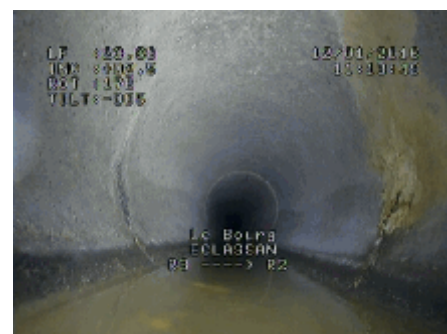
**(BAB) FISSURE**

(BAB) Fissure  
 Nature:fissure ouverte  
 Orientation:circonférentielle  
 Photo:ML23155.jpg  
 Vidéo:00:01:22

2H -&gt; 10H

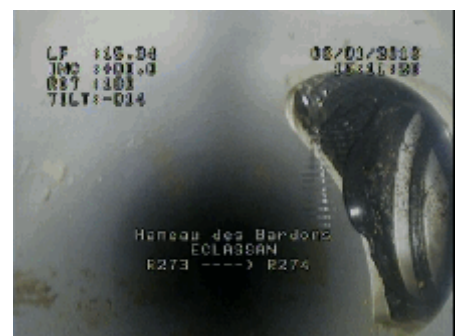
**(BBF) INFILTRATION**

(BBF) Infiltration  
Débit:goutte à goutte  
Photo:ML22891.jpg  
Vidéo:00:00:55

1H

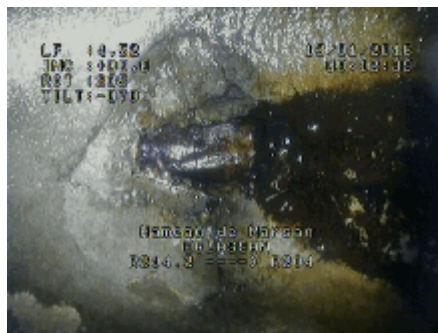
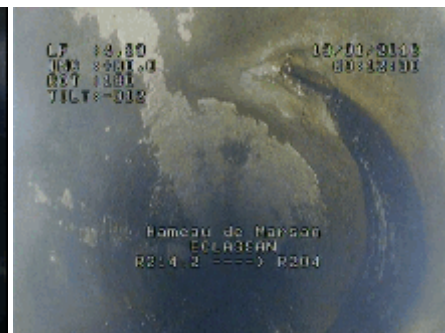
**(BBF) INFILTRATION**

(BBF) Infiltration Débit:suintement  
Photo:ML23205.jpg/ML23206.jpg  
Vidéo:00:00:32

1H -&gt; 4H
