VERSION : Juin 2016

## SYNDICAT MIXTE AY OZON COMMUNE D'ECLASSAN

Diagnostic de fonctionnement et Schéma d'aménagement des ouvrages  
d'assainissement

Phases 1 à 4

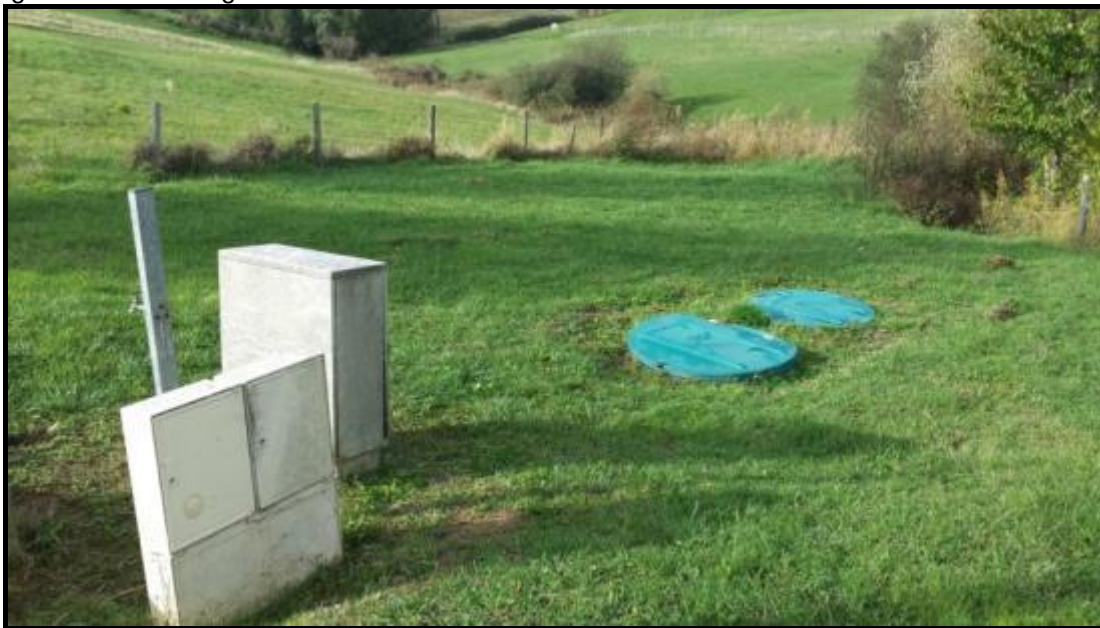
Il s'agit d'un ouvrage simple muni de deux pompes. Les effluents arrivent au niveau d'un panier dégrilleur. Le poste est muni d'un trop plein en cas de défaillance des pompes ou d'une arrivée trop importante d'effluents. L'exploitant assure son entretien au moins une fois par semaine. L'exploitant nous a fait part d'une arrivée plus importante d'eaux claires en période de nappe haute.

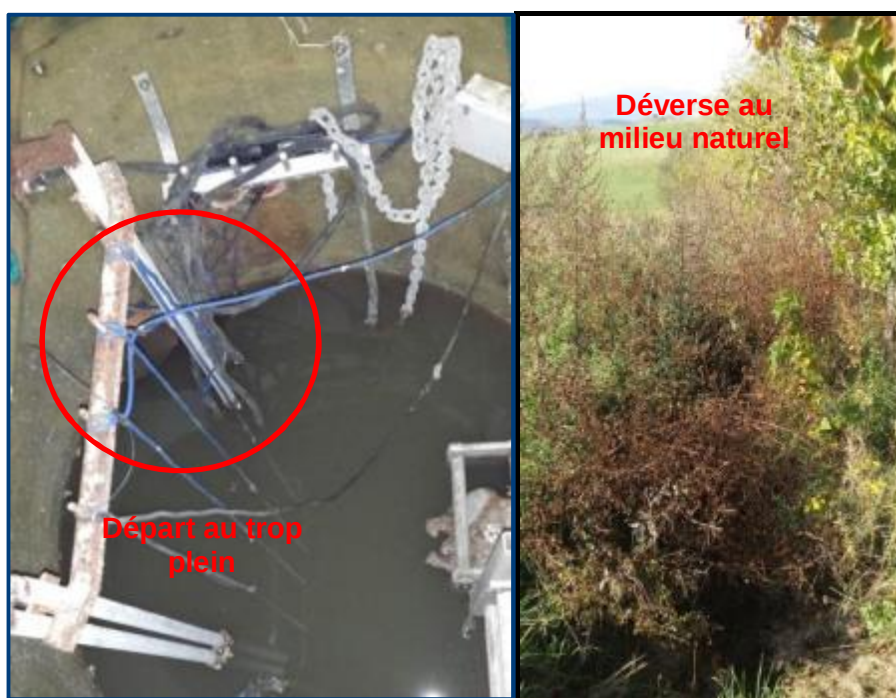
On notera que le poste est fréquemment à l'arrêt. Après discussion avec l'exploitant, il est apparu que le poste est fréquemment en panne et nécessite des remises en route de leur part.

- Un défaut sur le circuit électrique. On rappellera à ce titre l'accès non sécurisé à l'armoire électrique (voir rapport de phase1). Un diagnostic de l'installation pourra être fait par un électricien.
- Des problèmes d'encrassement ou de dysfonctionnements des poires de niveau permettant l'asservissement des pompes.

Les photos ci-après montrent les départs au trop plein constatés lors des périodes d'arrêt du poste.

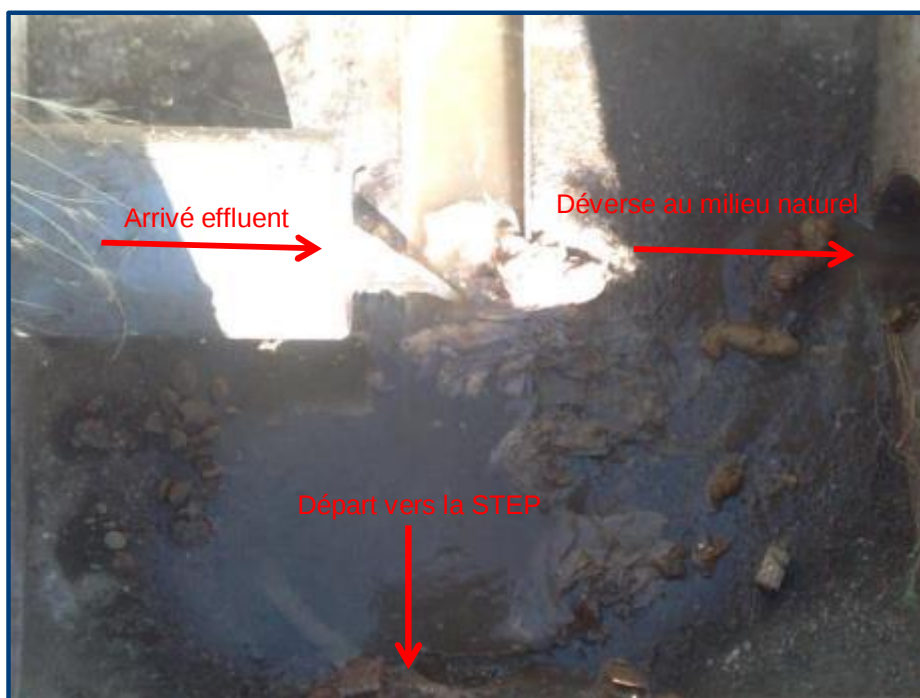
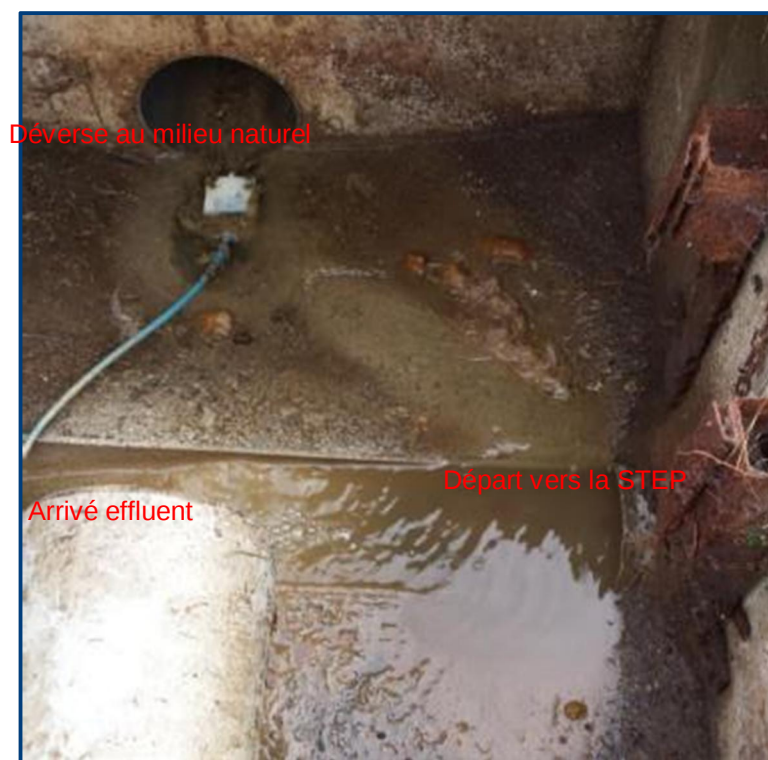
Photo du déversoir d'orage de Marsan :

Le fonctionnement est essentiellement lié au bouchage régulier de la canalisation de départ vers la station d'épuration.

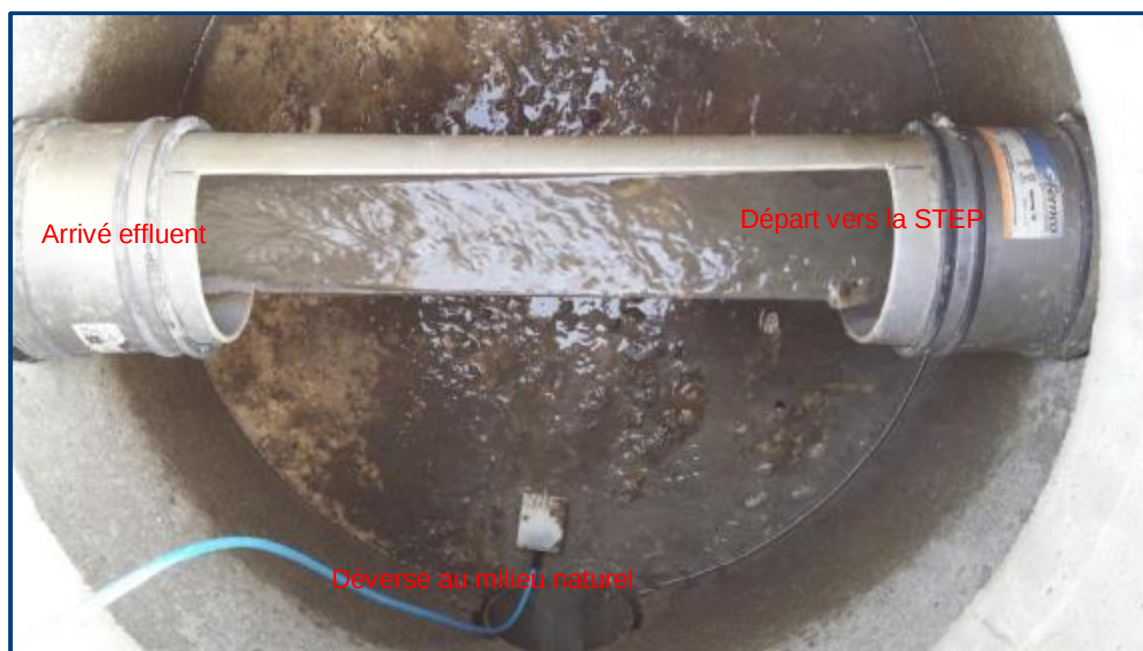
Photo du déversoir d'orage des Bardons:

Il s'agit de déverses de faibles volumes. A noter que ce déversoir peut être ajusté de façon à éviter ces déversements de temps sec.

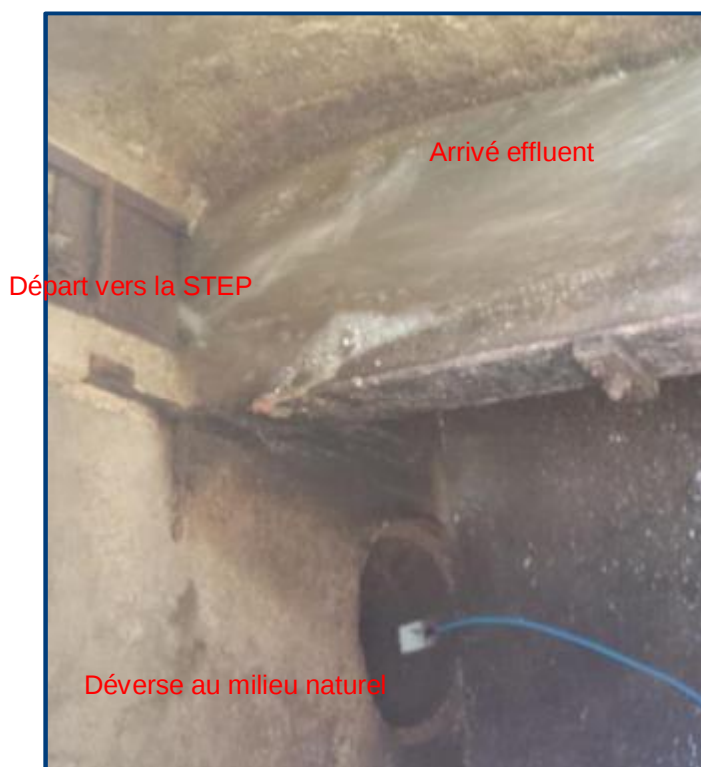
Photo du déversoir d'orage sur le réseau du bourg :

Les volumes déversés en temps sec restent relativement faibles. Les déverses sont liées à la présence d'eaux claires parasites qui surchargent les réseaux.

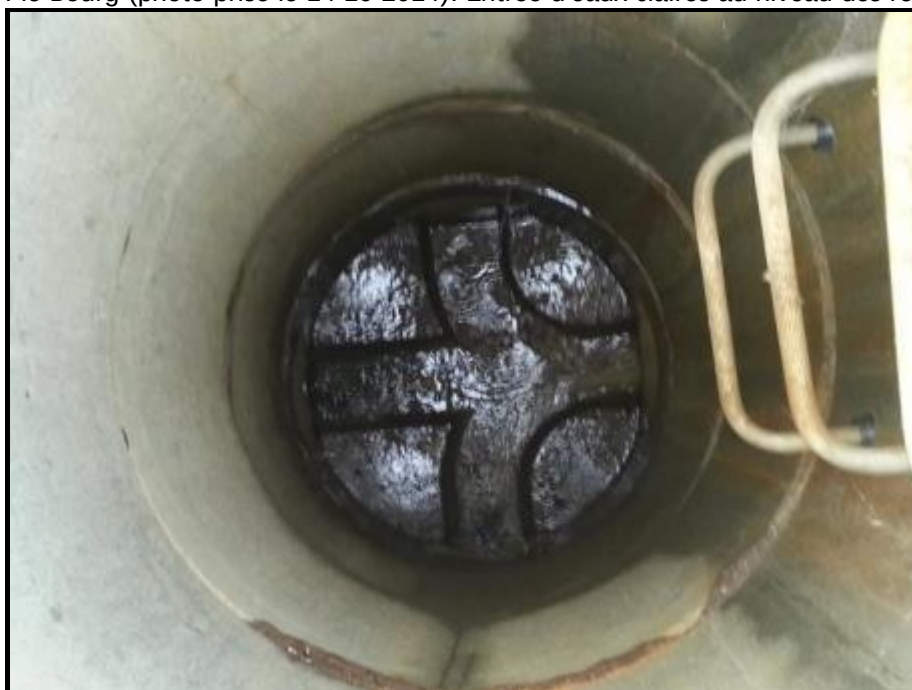
Regard n°110 : le Bourg (photo prise le 14 10 2014). Entrée d'eaux claires au niveau des rehausses.

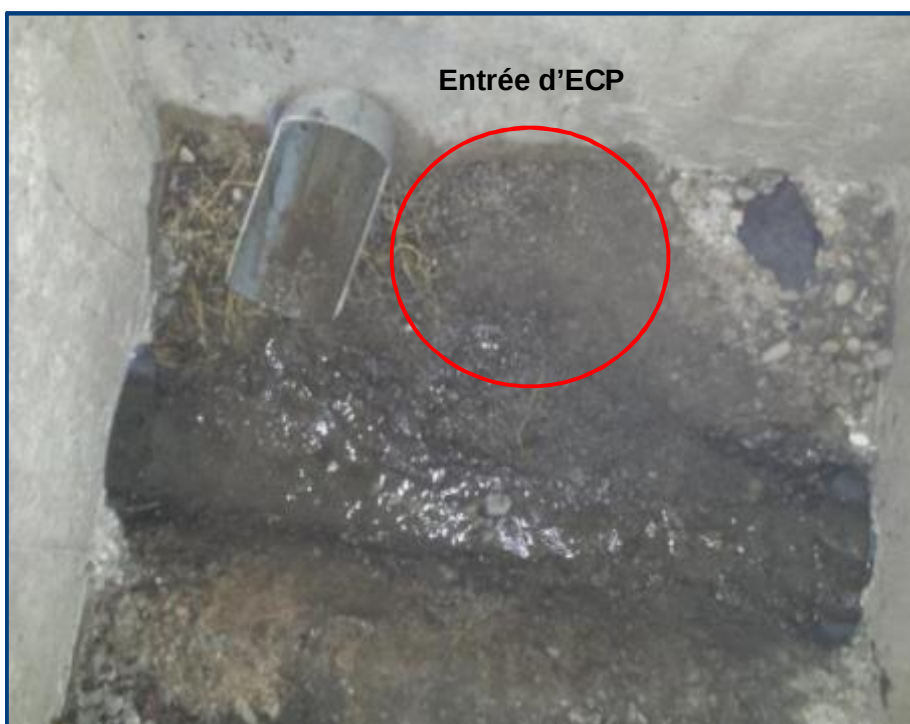
Regard n°202 : Marsan. Pénétration de racines et entrée d'eaux claires.

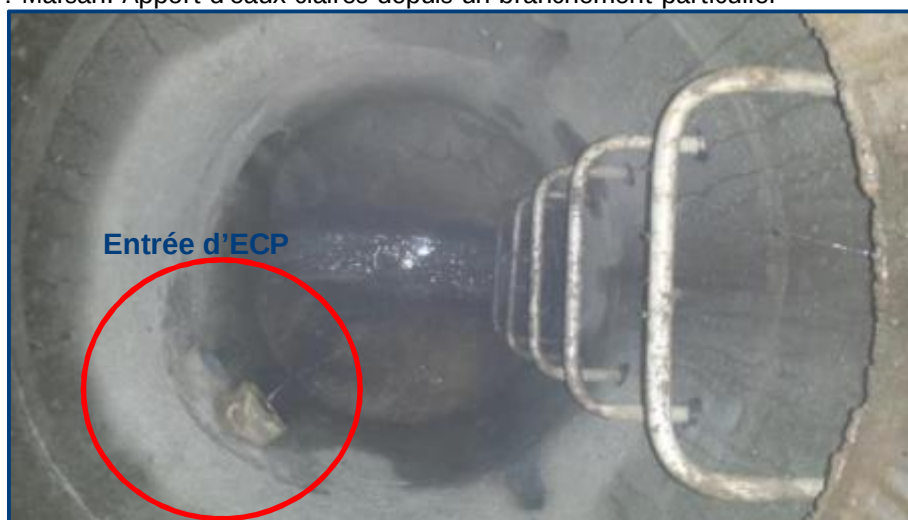
Regard n°208 : Marsan. Apport d'eaux claires depuis un branchement particulier

Les apports dans ces regards restent relativement modestes mais pourraient être plus élevés dans des conditions de nappe plus défavorables.

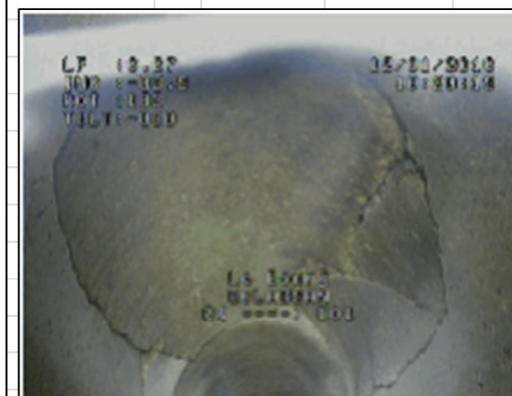
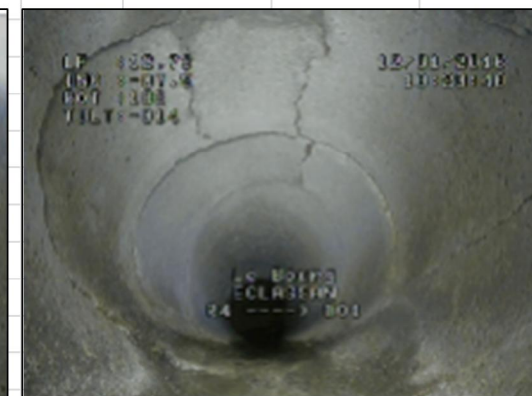
Etat actuel du réseau : 2 fissures.

Travaux préconisés : Remplacement de la canalisation ø200

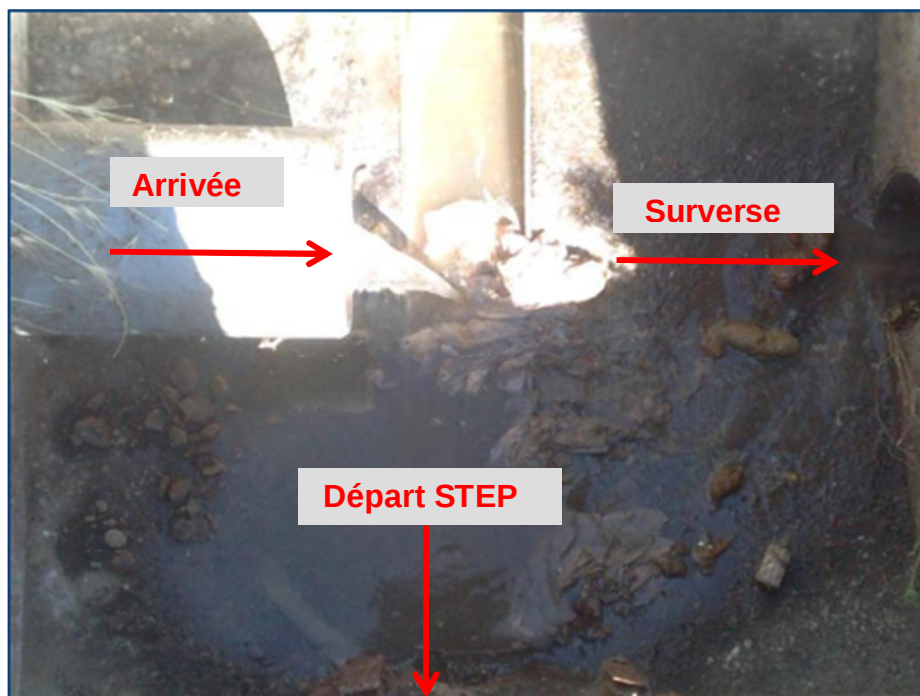
**DO STEP MARSAN :** Le DO de la STEP de Marsan est sujet à des déversements de temps sec causés par une obstruction partielle ou totale de la canalisation de départ. Les photos suivantes rappellent son fonctionnement.

Nous conseillons un passage caméra pour savoir comment se présente la canalisation dirigée vers la station (coude, défaut, etc...) ainsi que de l'entretien régulier. Si la canalisation présente d'éventuelles particularités ou défauts, il sera nécessaire de la remplacer.
