# RAPPORT COMPLET

## SYNDICAT MIXTE AY OZON COMMUNE D'ARDOIX

Diagnostic de fonctionnement et Schéma d'aménagement des ouvrages  
d'assainissement

Phases 1 à 4

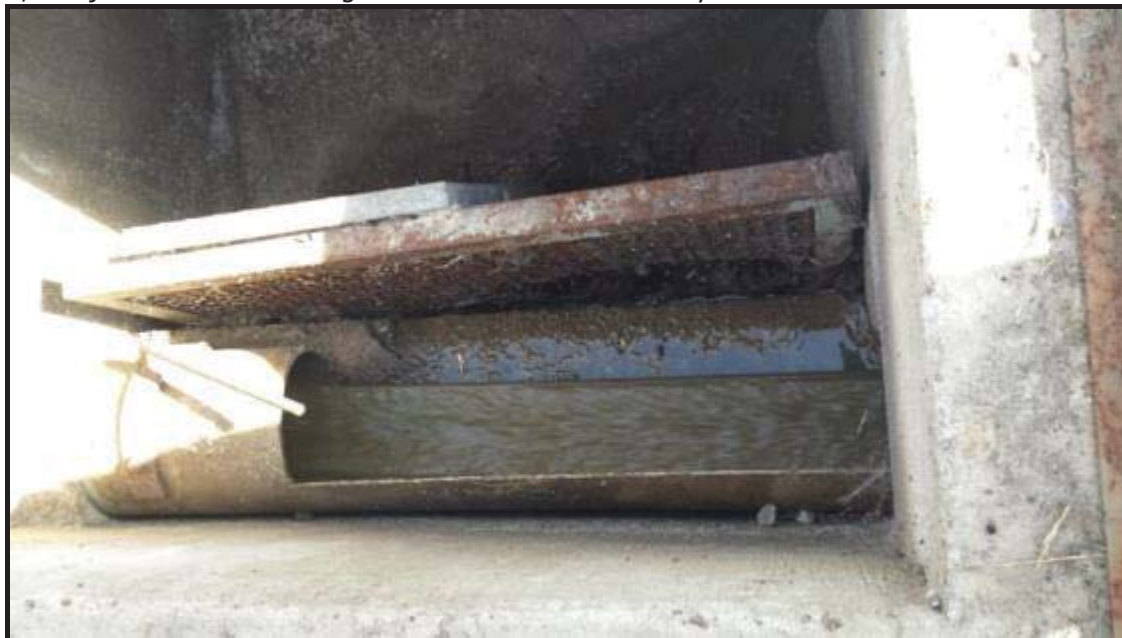
Des déversements de temps sec ont été observés lors de reconnaissance de réseaux. Ce déversoir d'orage peut être réglé en orientant dans un sens ou dans l'autre la partie coupée du tuyau.

On notera la présence d'une grille sommaire ayant pour but initial de retenir des dépôts solides. Cependant l'état de dégradation de cette grille ne permet pas qu'elle assure son rôle.

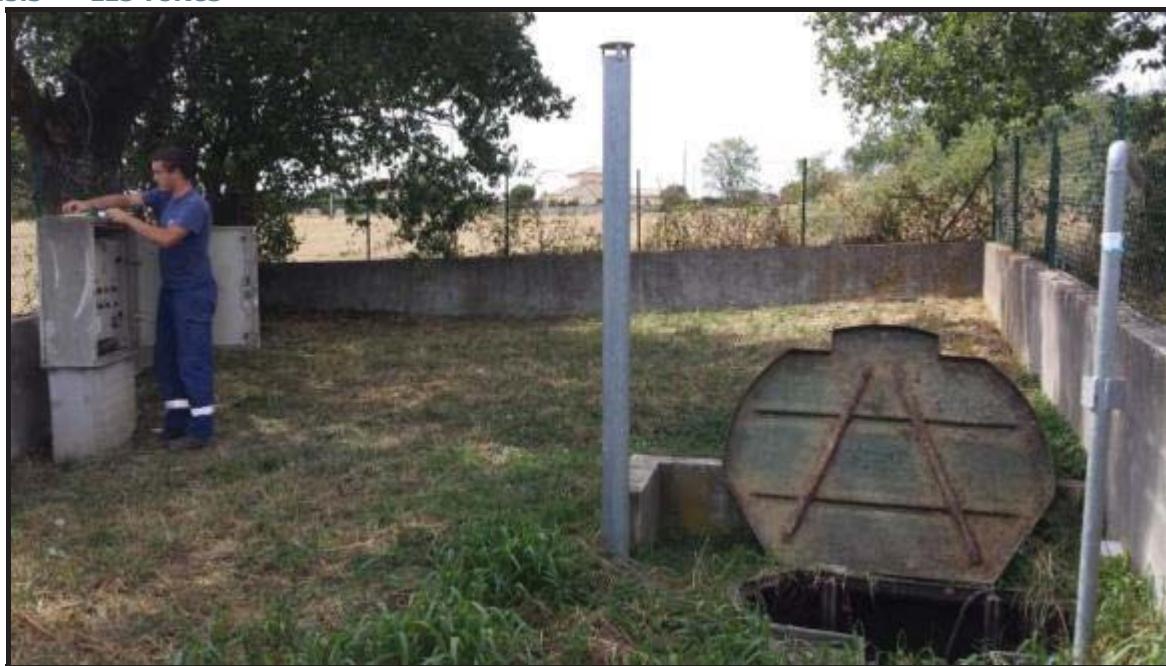
#### 1.6.5.3 LES TURCS

Ce poste, situé en bordure d'un chemin communal moyennement carrossable, permet de refouler les effluents du quartier Chamas vers le réseau du bourg d'Ardoix. Le poste date de septembre 2007. Il s'agit d'un ouvrage simple muni de deux pompes. On notera la présence d'un panier dégrilleur à l'arrivée des effluents. Ce poste est en télégestion seulement sur le paramètre alimentation électrique. Une alarme permet d'avertir l'exploitant en cas de défaillance du poste.

Le poste est muni d'un trop plein en cas de défaillance des pompes ou d'arrivée d'un débit excessif. L'exutoire du trop-plein n'est pas visible.

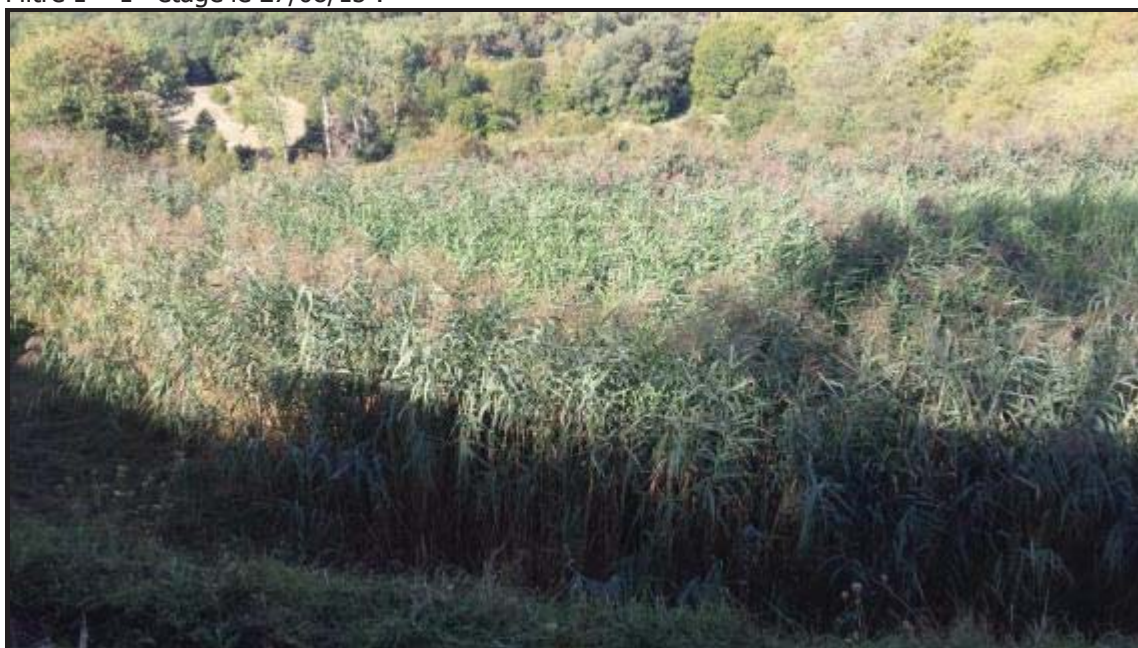
Filtre 1 – 1<sup>er</sup> étage le 27/08/15 :

L'été sec a permis une meilleure reprise des roseaux et d'éviter les phénomènes d'inondations et de débordement des casiers. Dès lors qu'un volume plus important d'eau est dirigé à la station les filtres sont noyés sous une lame d'eau plus ou moins importante.

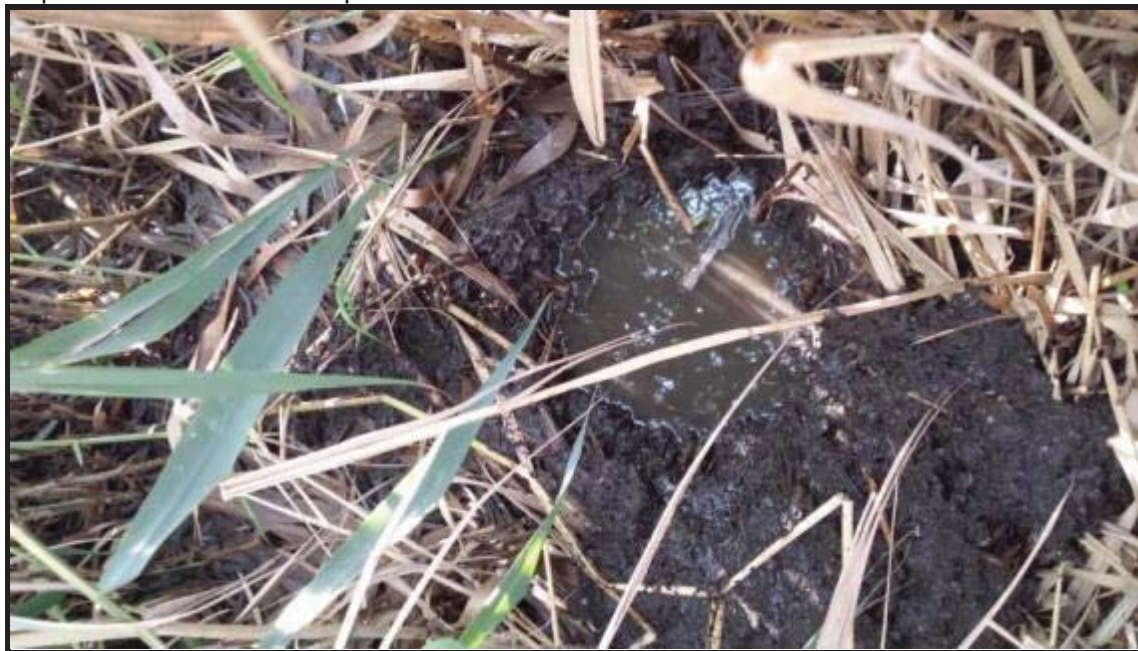
La photo suivante montre la présence de boues en surface des lits.

Les employés communaux nous ont indiqués que la hauteur des boues pouvait atteindre 30 à 40 cm, voir plus par endroit.

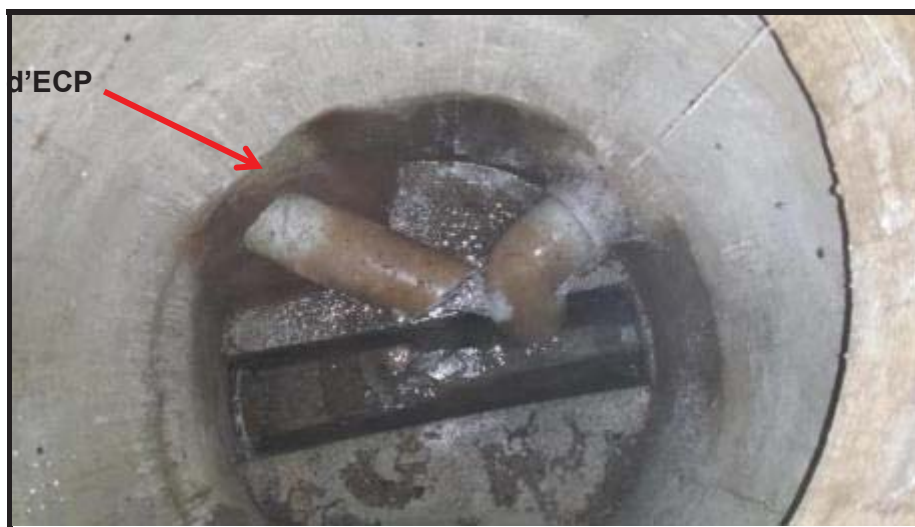
Regard n°88 en amont du poste refoulement Chamas : infiltration dans le regard, débit non mesurable.

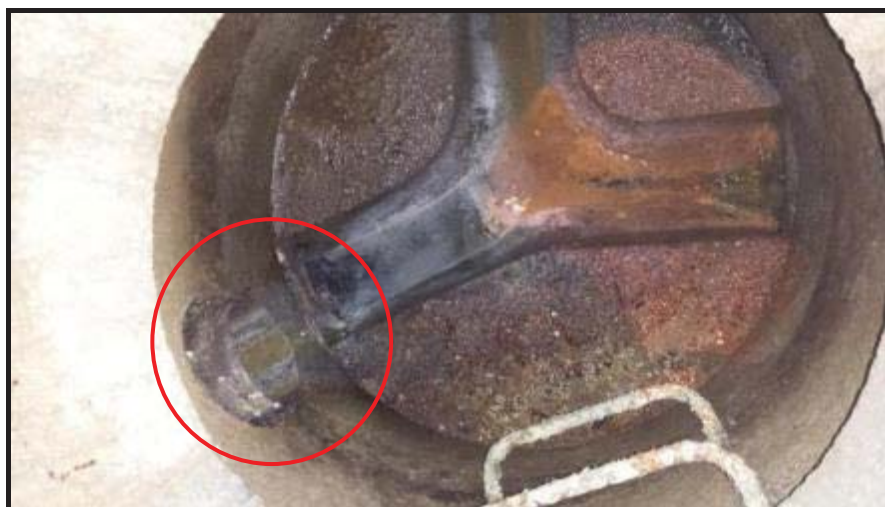
Regard n°393 : Apport dans le regard via le branchement d'un particulier.

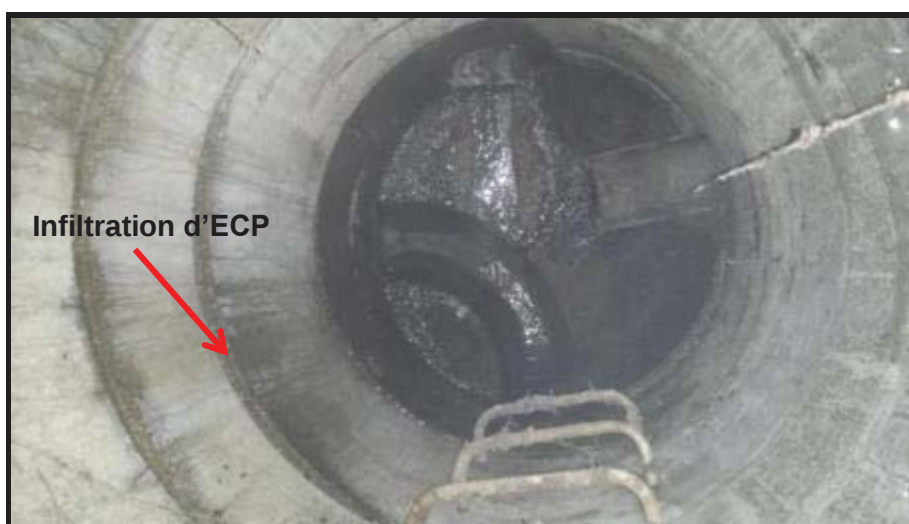
Regard en amont du poste de refoulement de Thoué : infiltration dans le regard, débit non mesurable. Les résultats des apports d'eaux claires par bassin versant figurent dans les synoptiques ci-après :
