VERSION : 3 – Juin 2016

## SYNDICAT MIXTE AY OZON COMMUNE DE OZON

Diagnostic de fonctionnement et Schéma d'aménagement des ouvrages  
d'assainissement

Phases 1 à 4

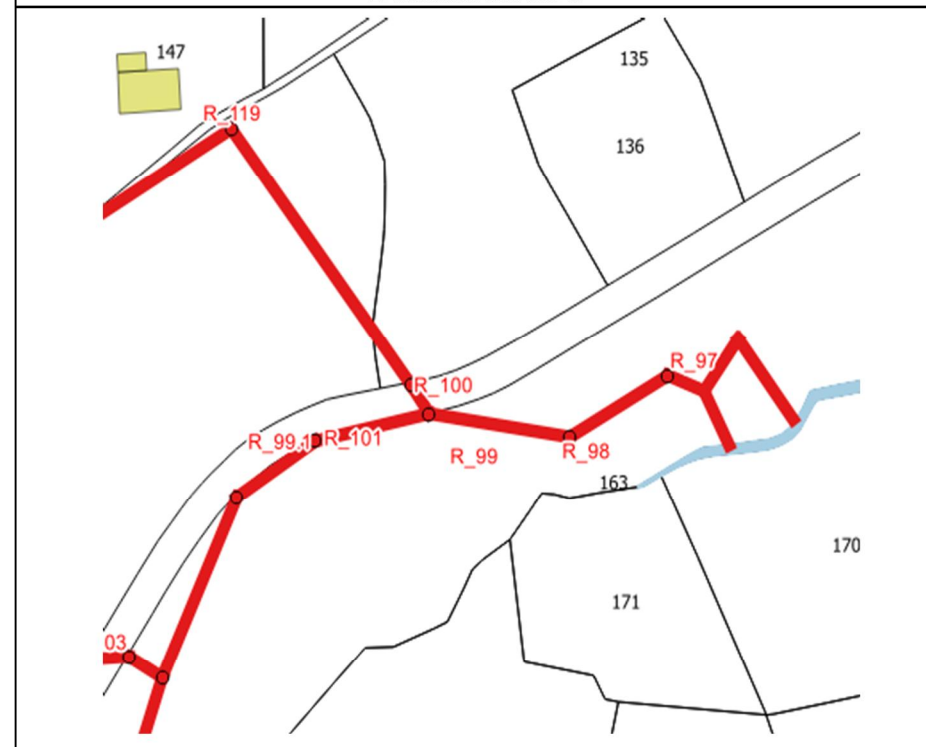
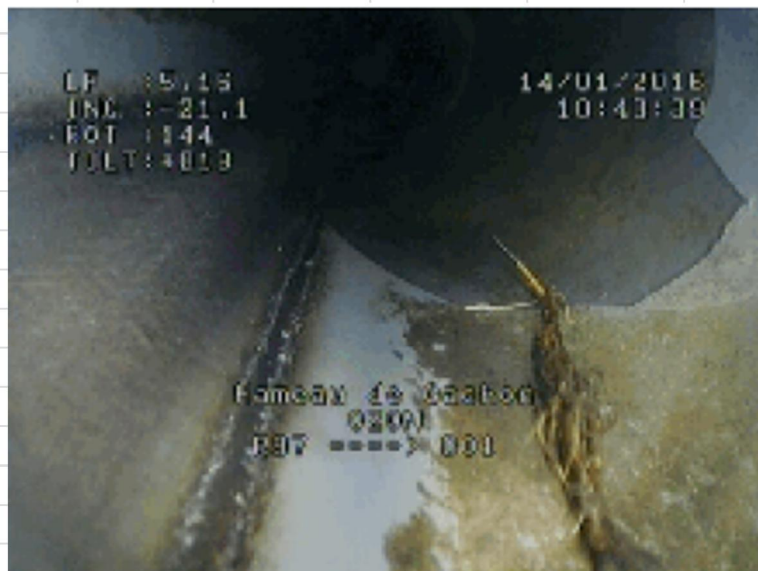
Etat actuel du réseau : présence d'une racine sur ce tronçon à 5m16 du regard R97, à terme, elle peut devenir une source d'infiltration d'eaux pluviales dans le réseau d'assainissement

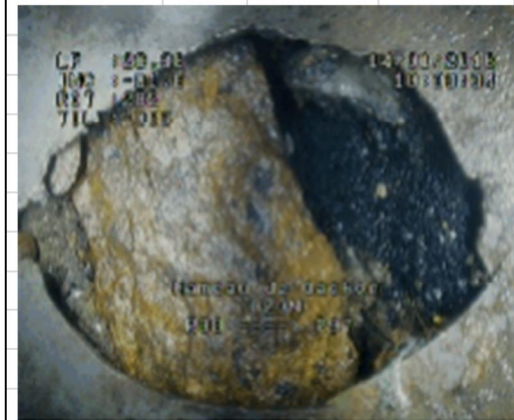
Etat actuel du réseau : vu du sol via le défaut à 28m73 de R98, le défaut peut être une source d'infiltration d'eaux pluviales dans le réseau d'assainissement

Travaux préconisés : Réparation ponctuelle au niveau de ce défaut.

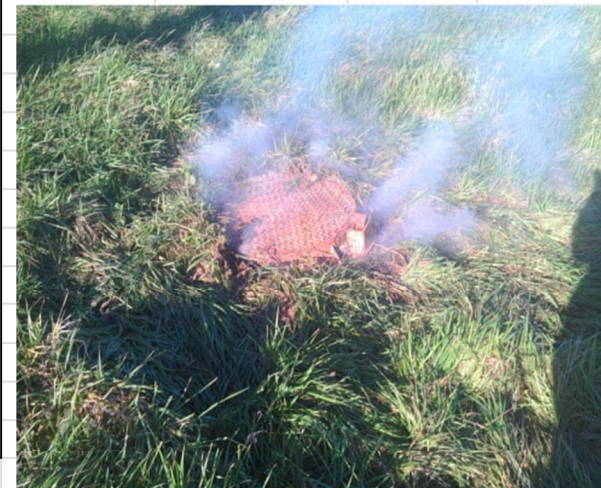
Etat actuel du regard : Défaut d'étanchéité au niveau du regard qui se situe sur un tronçon drainant des eaux pluviales

Travaux préconisés : Remplacement du regard

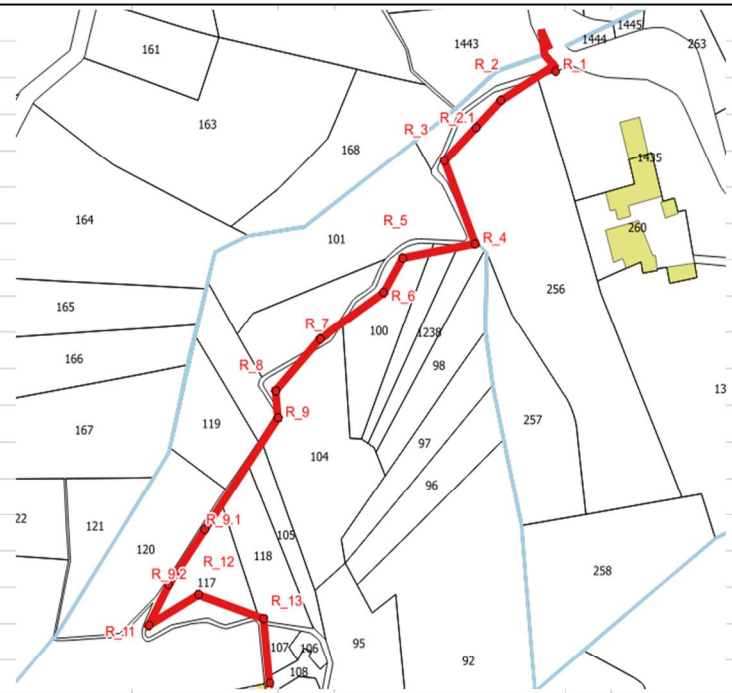
| PROGRAMME DE TRAVAUX PHASE 4 - SUPPRESSION DES EAUX CLAIRES PARASITES DE TEMPS SEC | | FICHE N°5 | | | | |
|---|---|---|---|---|---|---|
| Plans du projet | | Etat actuel des ragards : Défaut d'étanchéité au niveau des regards qui se situe sur un tronçon drainant des eaux pluviales juste en amont de la station | | | | |

| PROGRAMME DE TRAVAUX PHASE 4 - SUPPRESSION DES EAUX CLAIRES PARASITES DE TEMPS SEC | | FICHE N°5 | | | | |
|---|---|---|---|---|---|---|
| | | Travaux préconisés : Remplacement de tous ces regards | | | | |

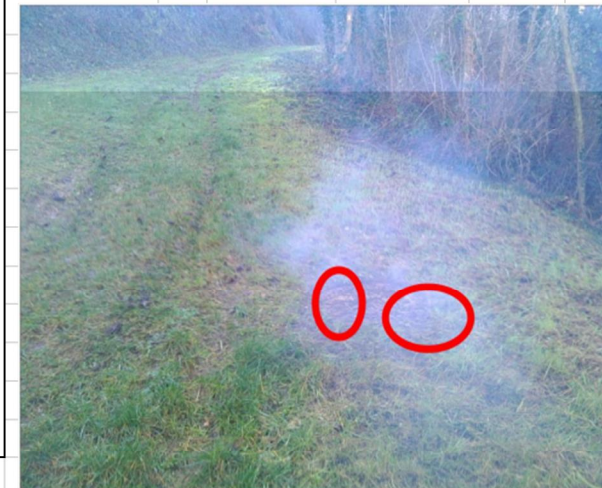
Etat actuel du regard : Défaut d'étanchéité au niveau du regard

Travaux préconisés : Remplacement du regard

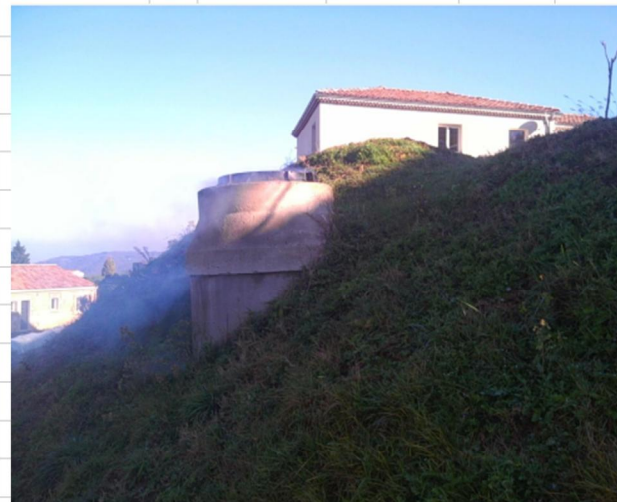
Etat actuel du ragard : Défaut d'étanchéité au niveau des réhausses du regard

Travaux préconisés : Remplacement de la canalisation ø200

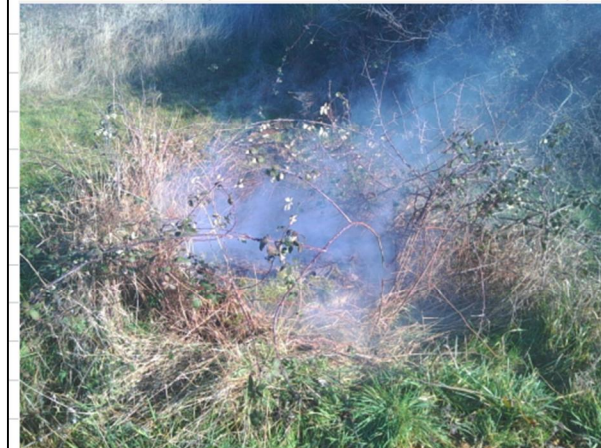
Etat actuel du regard : Défaut d'étanchéité au niveau du regard

Travaux préconisés : Remplacement du regard

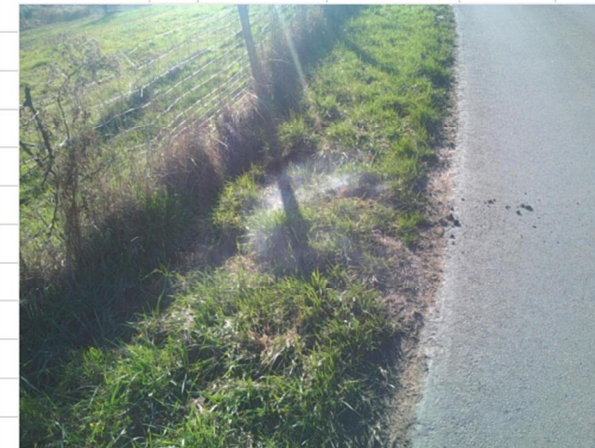
Etat actuel du regard : Défaut d'étanchéité au niveau du regard

Travaux préconisés : Remplacement du regard

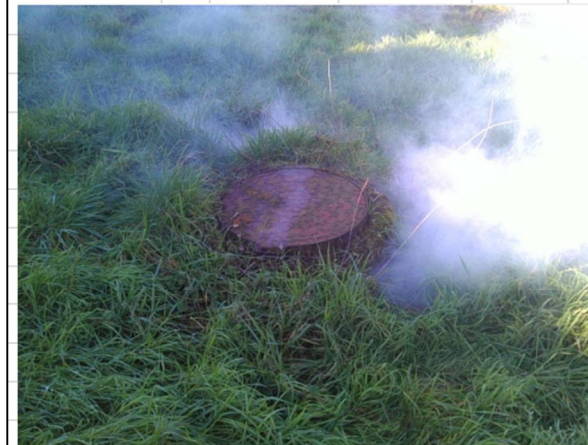
Etat actuel du regard : Défaut d'étanchéité au niveau de la couronne du regard

Travaux préconisés : Remplacement du regard

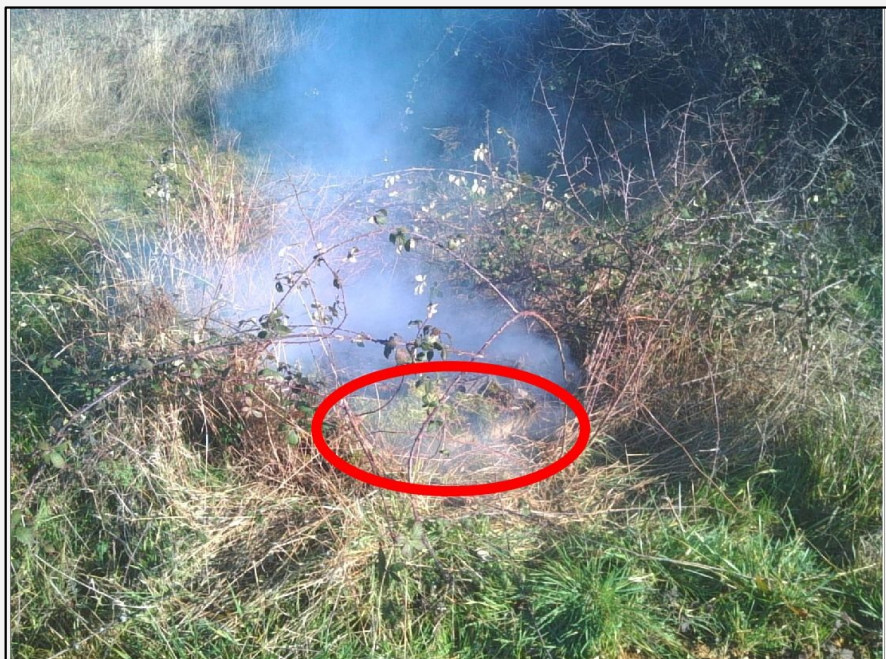
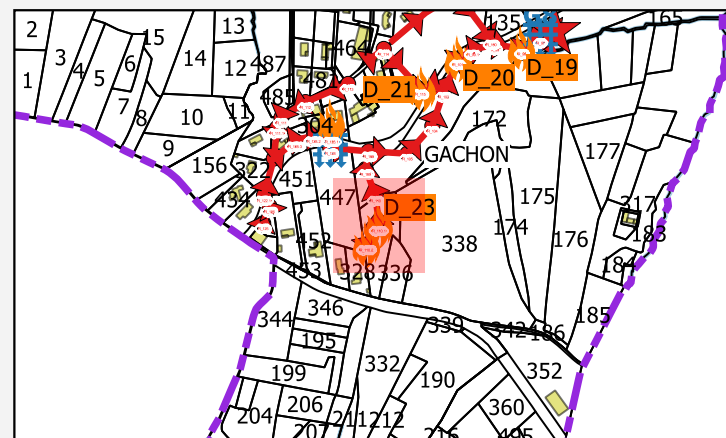
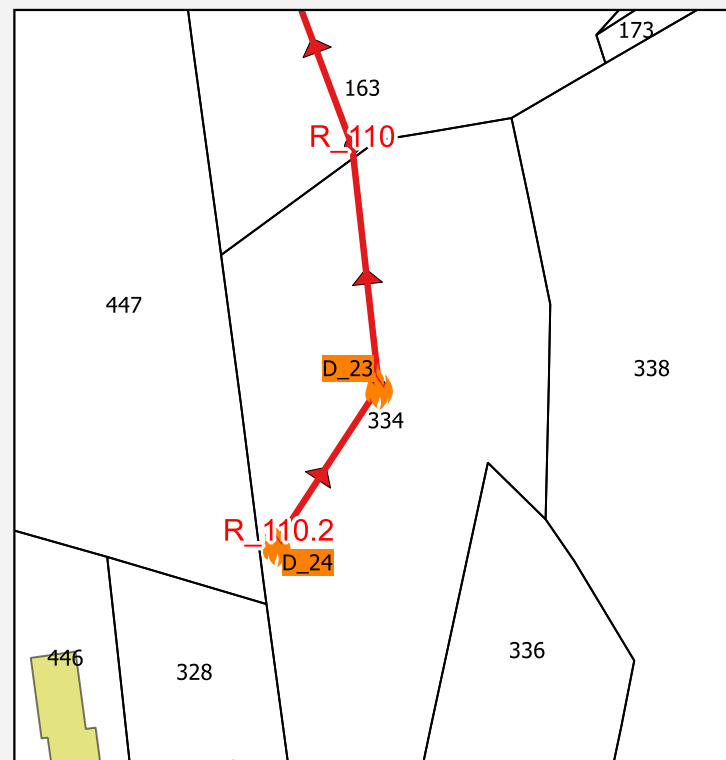
COMMENTAIRE : **INFILTRATION FIXATION**
