# Etude de restauration de la continuité écologique des Paillons

## Phase 2 : Diagnostic des obstacles et proposition de scenarios de restauration

22 novembre 2016

Rapport 82 809 Version C

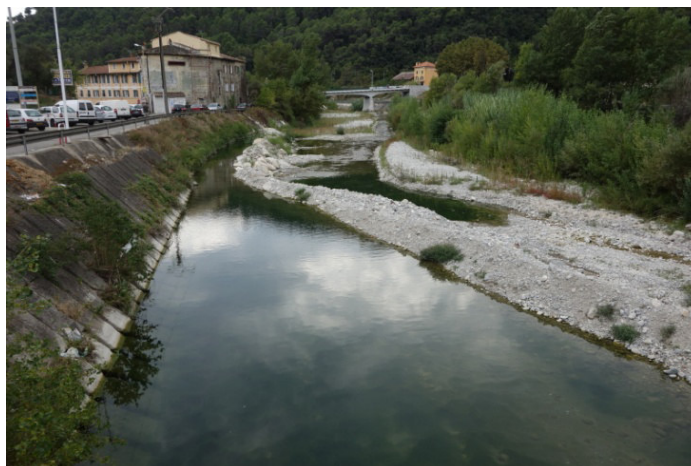
Parfois de manière exceptionnelle, des situations d'obstacle significatif peuvent se produire, comme la situation illustrée ci-dessous, sur la commune de Drap en septembre 2015. Ces situations restent à surveiller notamment aux abords de futurs aménagements en faveur du rétablissement de la continuité et plus encore sur les secteurs soumis à des assecs marqués.

**Figure 2 : Obstacle temporaire sur la commune de Drap – septembre 2015 (Source : Fédération Pêche 06)**

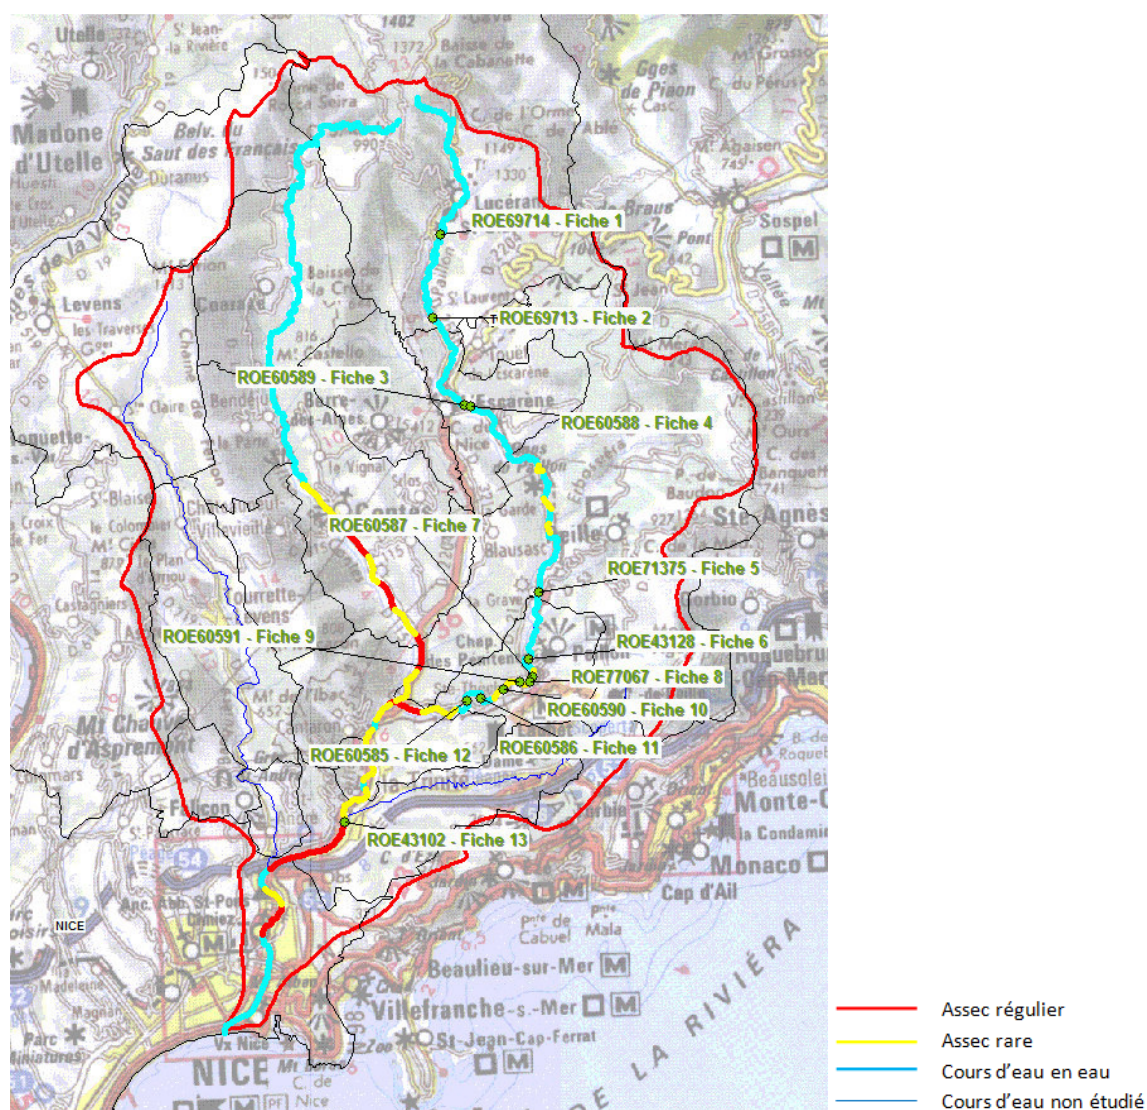
La présence d'assecs plus marqués sur certains tronçons, comme illustré sur la cartographie ci-dessous, conduit à prendre en compte cet élément comme un obstacle temporaire pour les populations piscicoles. Cet aspect doit également être pris en compte dans l'analyse de hiérarchisation et programmation du phasage pour éviter un piégeage du poisson sur certaines périodes.

Figure 3 : Carte croisée des assecs et obstacles

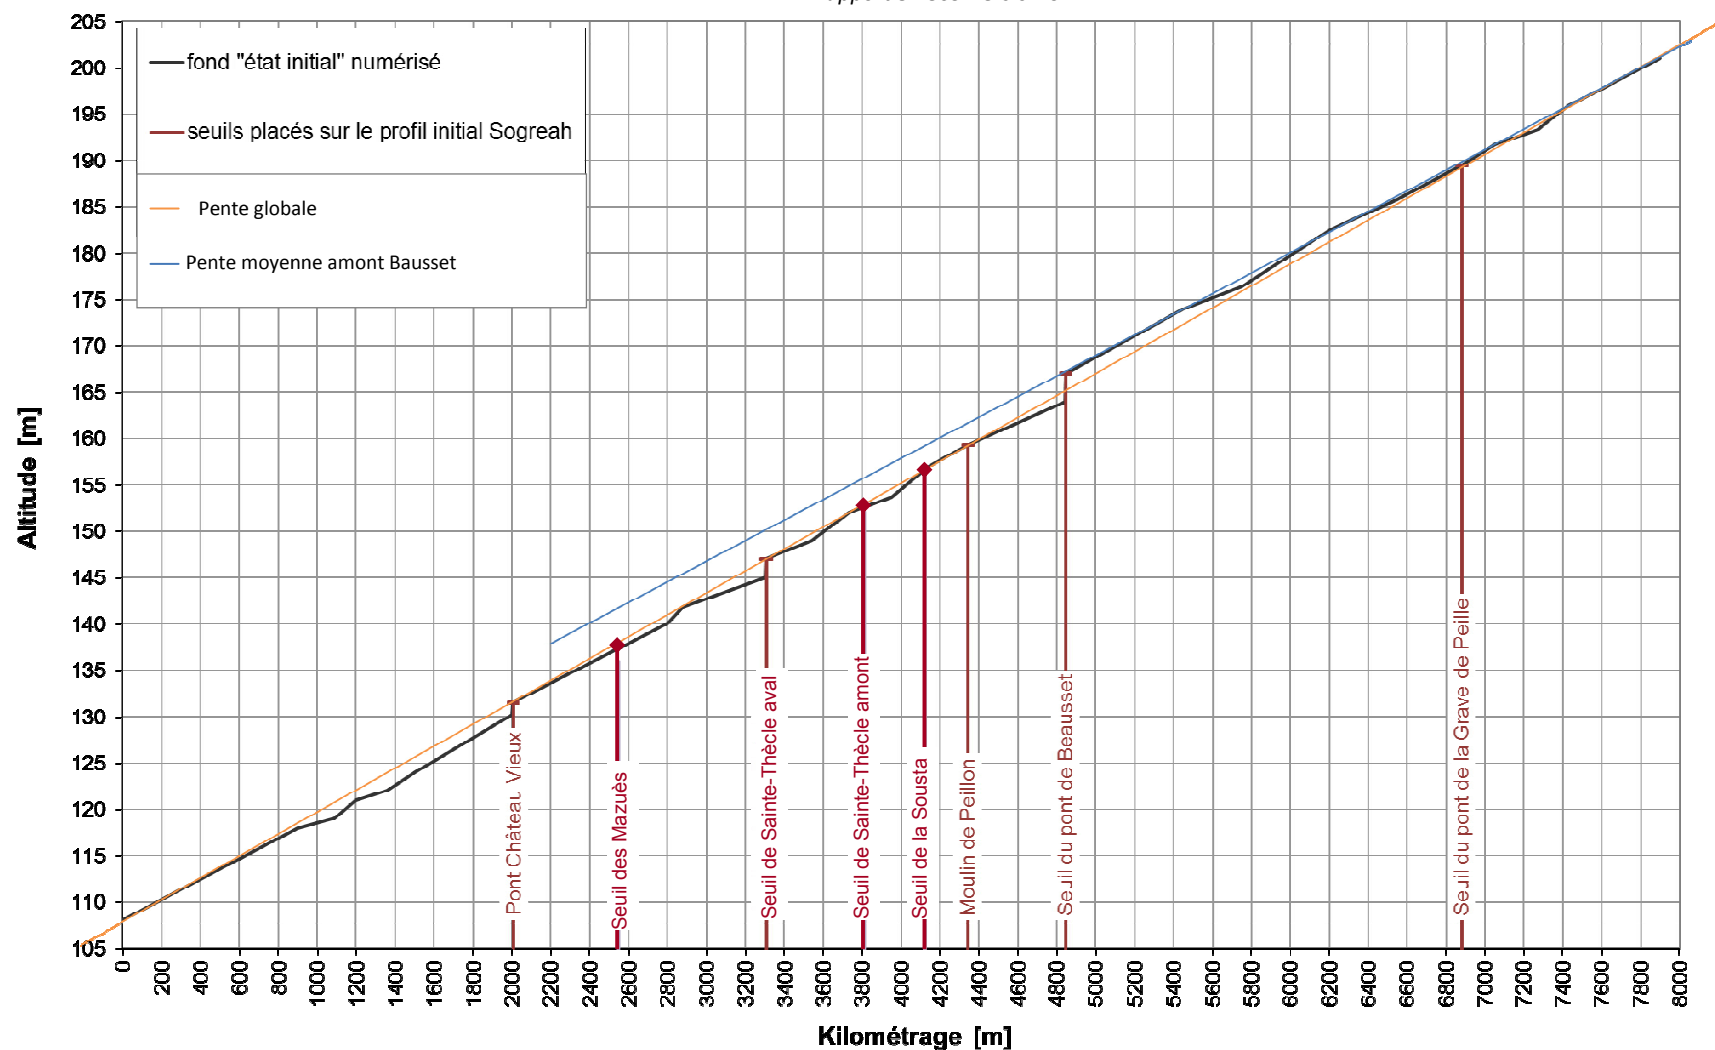
Figure 5 : Paillon de l'Escarène – Numérisation du profil en long « état initial » de l'annexe 3 du rapport Sogreah de 2007

Une droite orange a été représentée et montre que la pente est plutôt homogène depuis l'amont de Peille jusqu'à la confluence. Elle est globalement d'environ 1,2%. On n'observe pas de phénomènes majeurs de dépôt ou d'érosion sur de grands tronçons mis à part quelques érosions caractéristiques en aval de certains seuils. Le transit semble se faire de manière relativement continue.

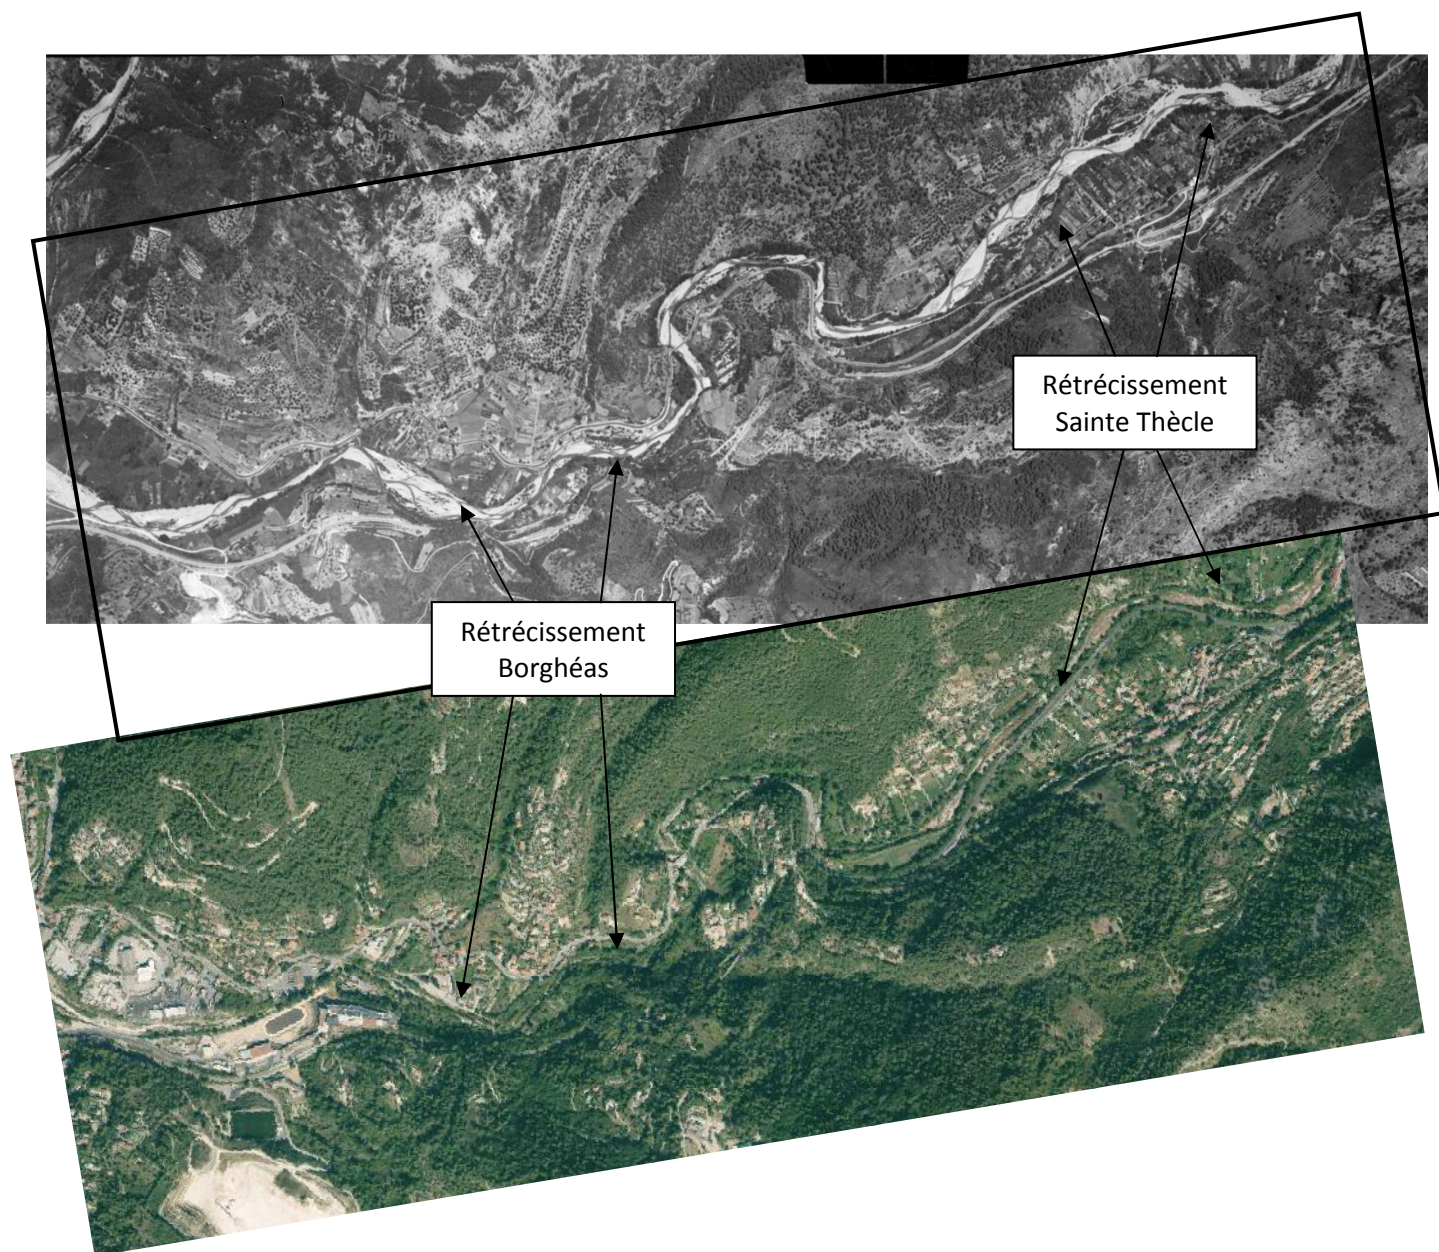
**Figure 6 : Photographies aériennes du Paillon de l'Escarène sur le secteur de Sainte Thècle à la confluence avec le Paillon de Contes (1948 et de nos jours) – source géoportail - En encadré noir : le cadre de la photo actuelle**

La création des seuils ainsi que les quelques érosions en aval constatées sont la conséquence de rétrécissements importants du lit, et dans une moindre mesure d'un calage trop haut du seuil du Bausset. Ainsi, mis à part le seuil du Bausset dont l'influence sur le transit sédimentaire tend à diminuer, les seuils sont plutôt transparents au transit sédimentaire. Ils permettent de maintenir le profil en long et d'empêcher des abaissements du lit en cas de forte crue (à condition qu'ils résistent).

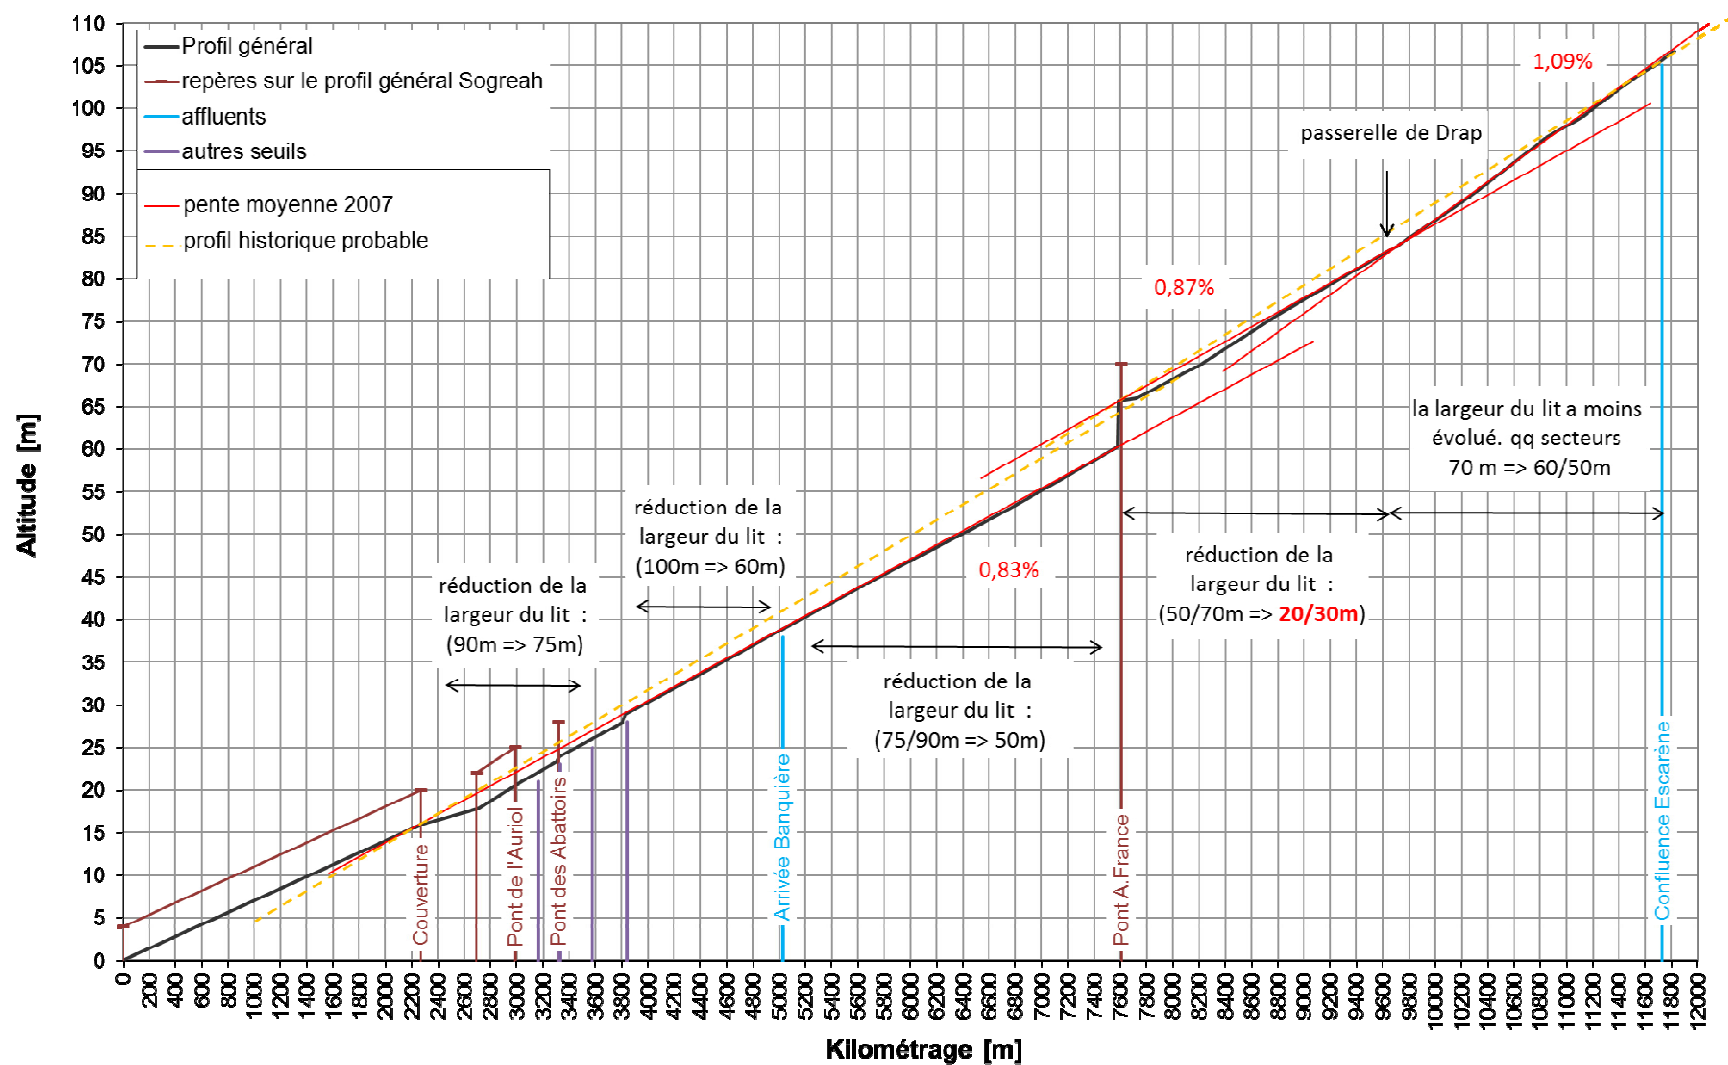
Figure 8 : Paillon de Nice – Numérisation du profil général de l'annexe 3 du rapport Sogreah de 2007

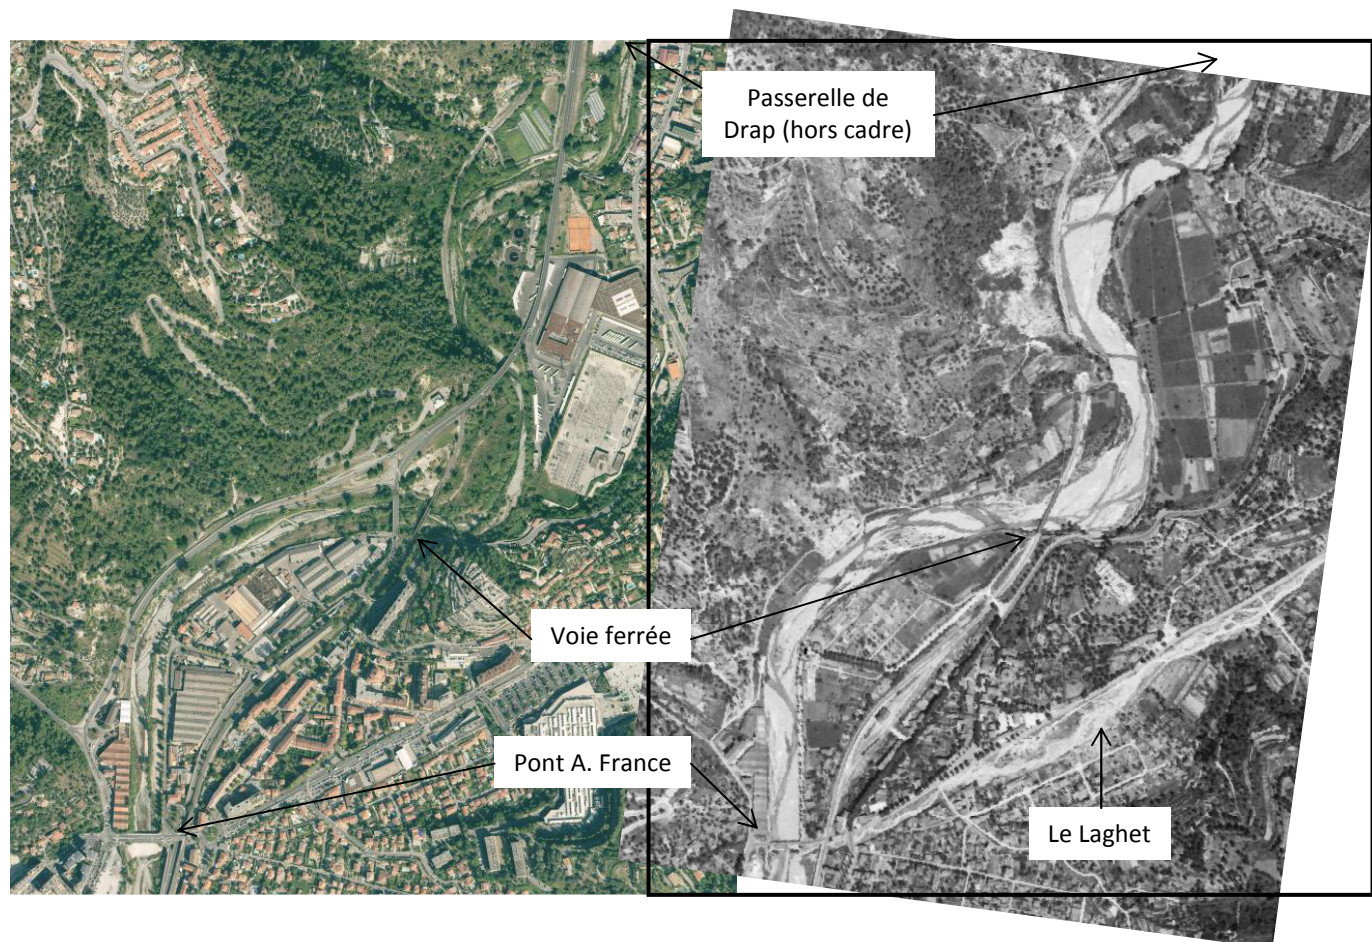
La comparaison ci-dessous, des prises de vue aériennes anciennes (1948 et 1952) avec l'état actuel, montre bien la réduction de l'espace du lit. Cette réduction est imputée principalement à l'aménagement de la voie de desserte et de zones d'activité. La colonisation du lit par la végétation contribue également petit à petit à cette réduction de l'espace disponible et peut favoriser à terme une fixation des bancs avec un enfoncement du lit. La réduction de l'espace cours d'eau est particulièrement importante sur le secteur aval de Drap et aval du pont Anatole France.

**Figure 9 : Photographies aériennes du Paillon de Nice sur le secteur de la passerelle de Drap au seuil A. France de la Trinité (1948 et de nos jours) – source géoportail - En encadré noir : le cadre de la photo actuelle**

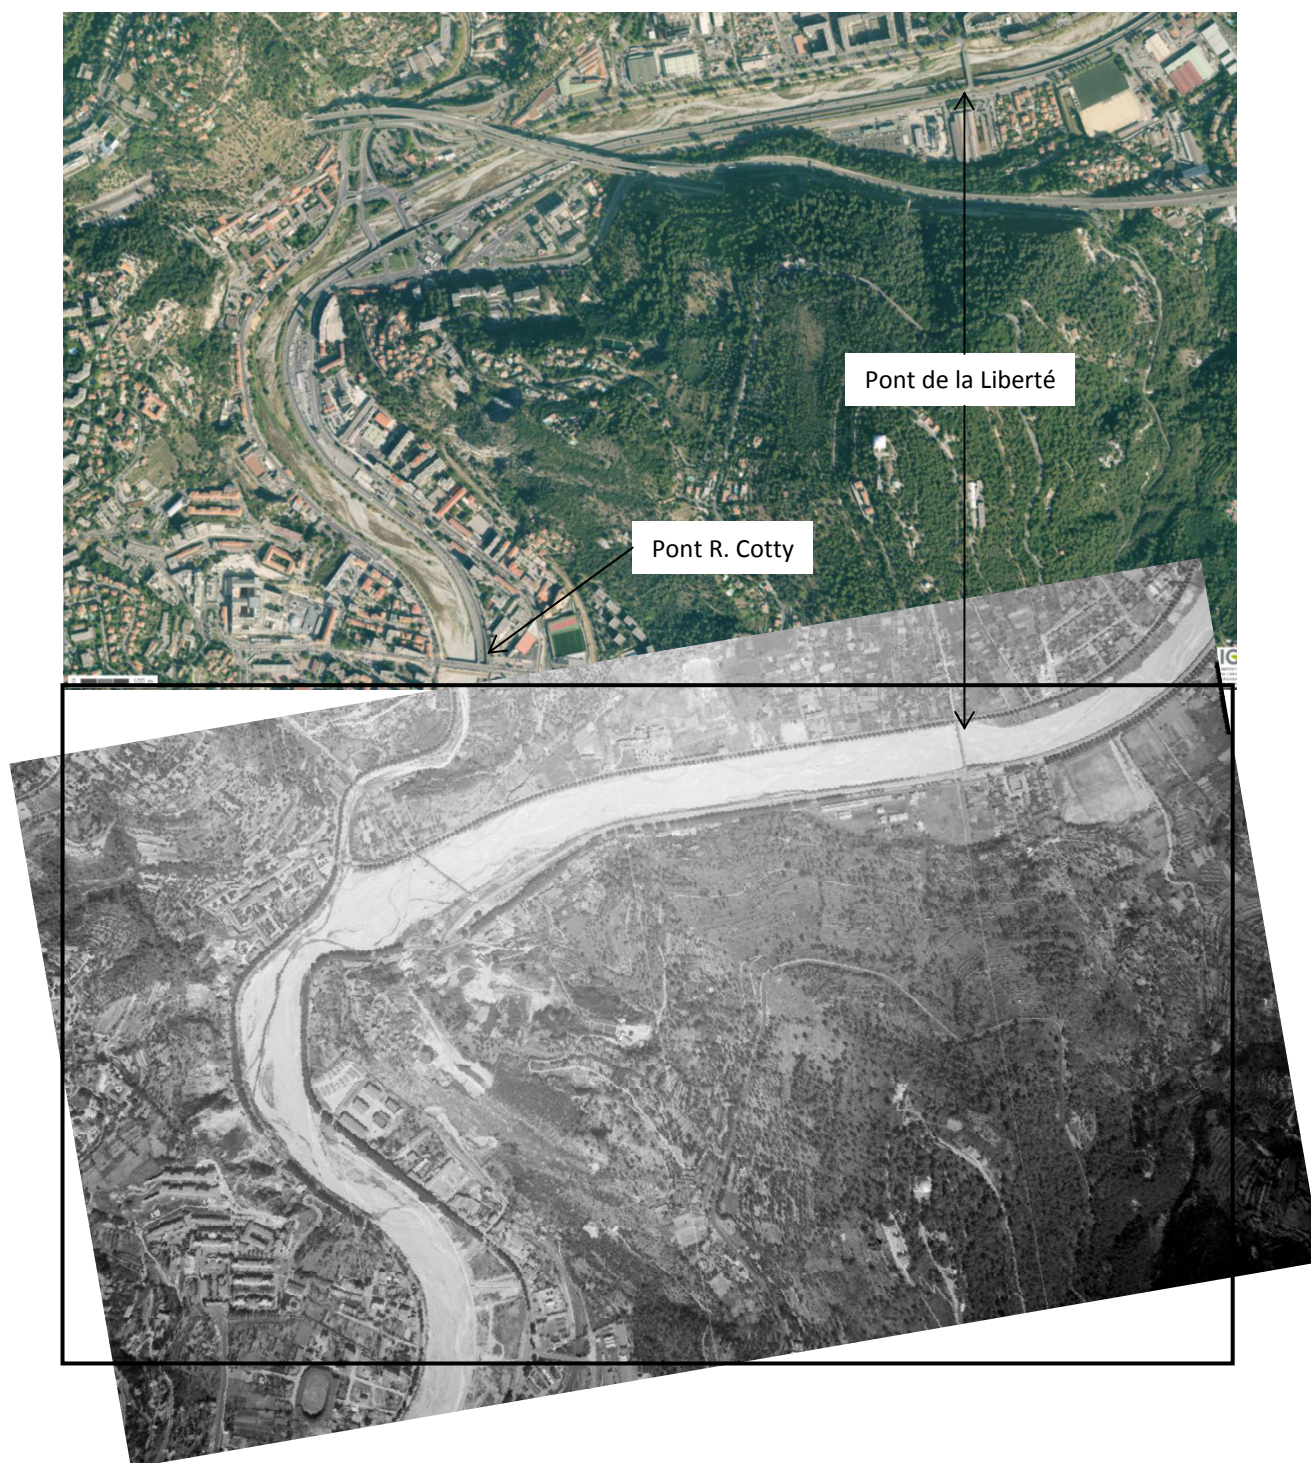
**Figure 10 : Photographies aériennes du Paillon de Nice du seuil A. France de la Trinité à l'actuel pont des Abattoirs (1952 et de nos jours) – source géoportail - En encadré noir : le cadre de la photo actuelle**

Tout comme sur le Paillon de l'Escarène, des seuils ont été créés suite à ces abaissements pour bloquer le profil en long. Les diminutions de pente visibles sur le profil actuel sont le résultat de ces érosions, bloquées en aval par la présence des seuils.

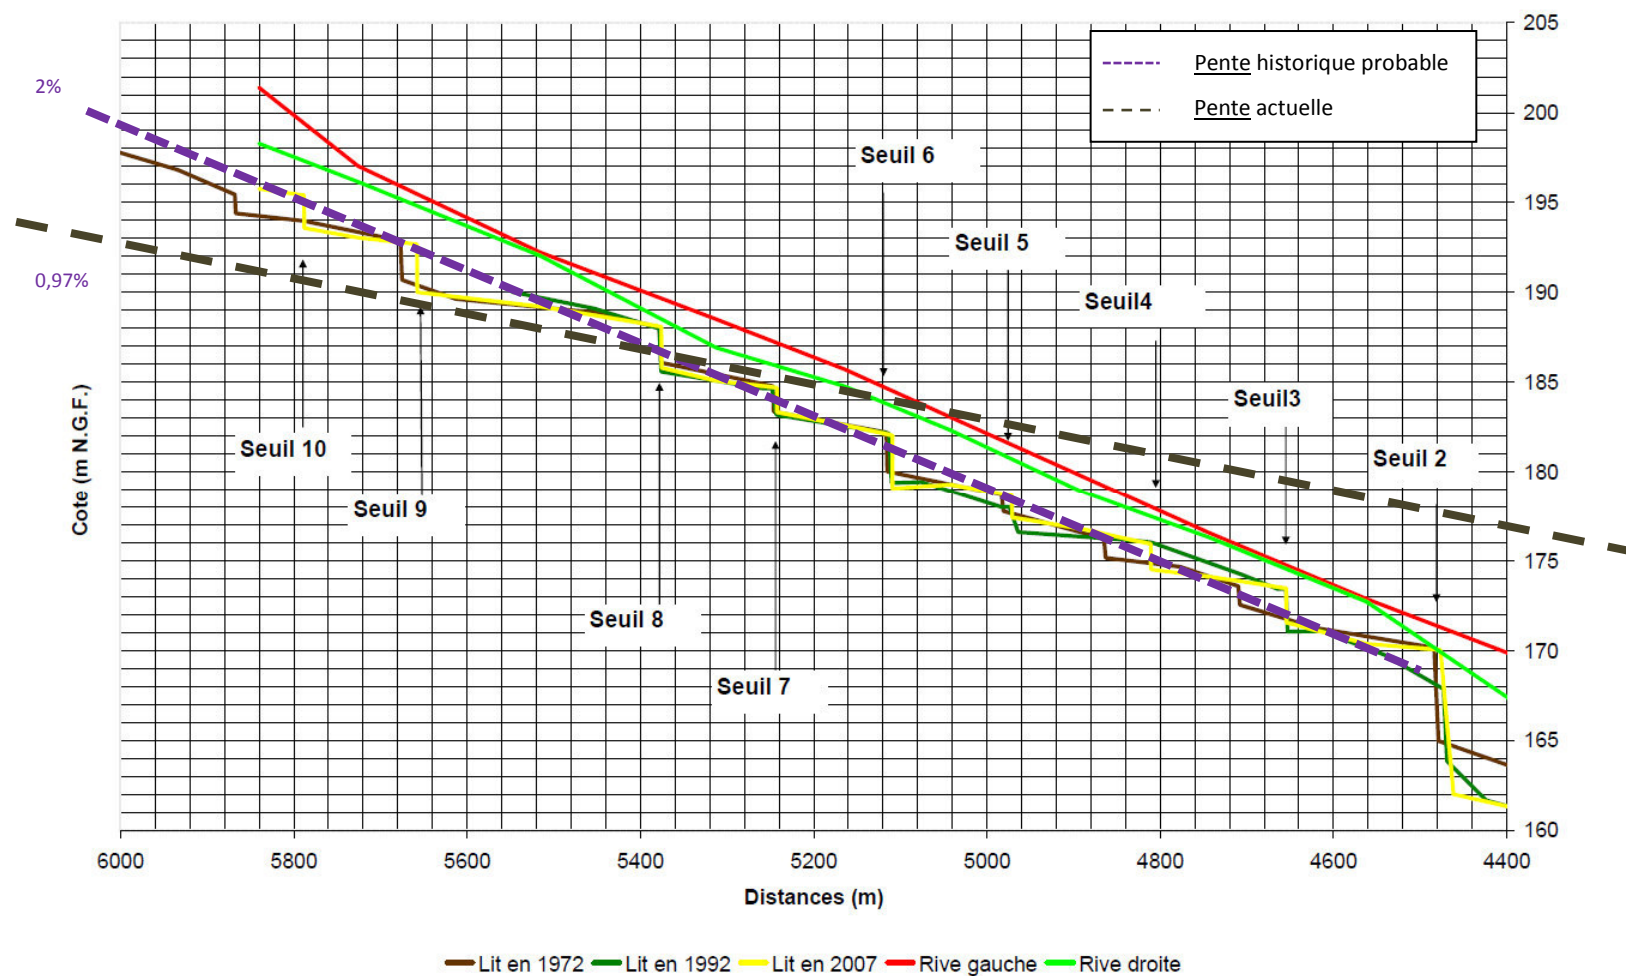
Figure 11 : Comparaison de profils en long dans la traversée de Contes et indication d'un profil de fond théorique antérieur aux rétrécissements – Sogreah 2007 – les traits tillés ajoutés ne sont pas des niveaux de fond mais des indications des pentes historique probable et actuelle

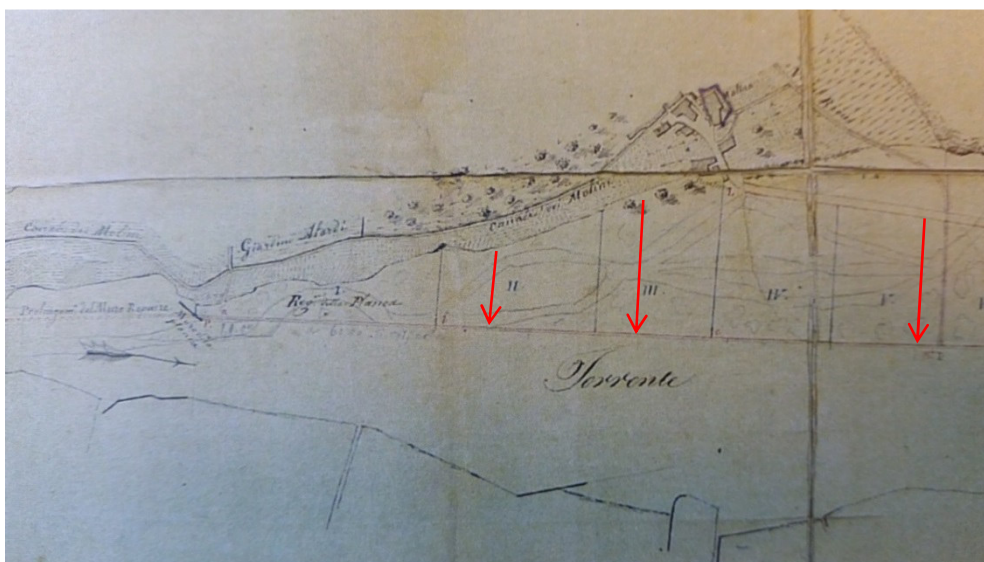
La figure suivante est un plan d'aménagement datant de la fin du XIX<sup>ème</sup>. Elle montre la conquête d'espaces agricoles sur le lit des Paillons réalisée il y a plus d'un siècle. Le plan ne présente que l'empiètement réalisé en rive gauche (voir flèches rouges).

**Figure 12 : Image d'archive des aménagements d'empiètement du lit dans la vallée de Contes (aménagements rive gauche) – Archives de Contes**

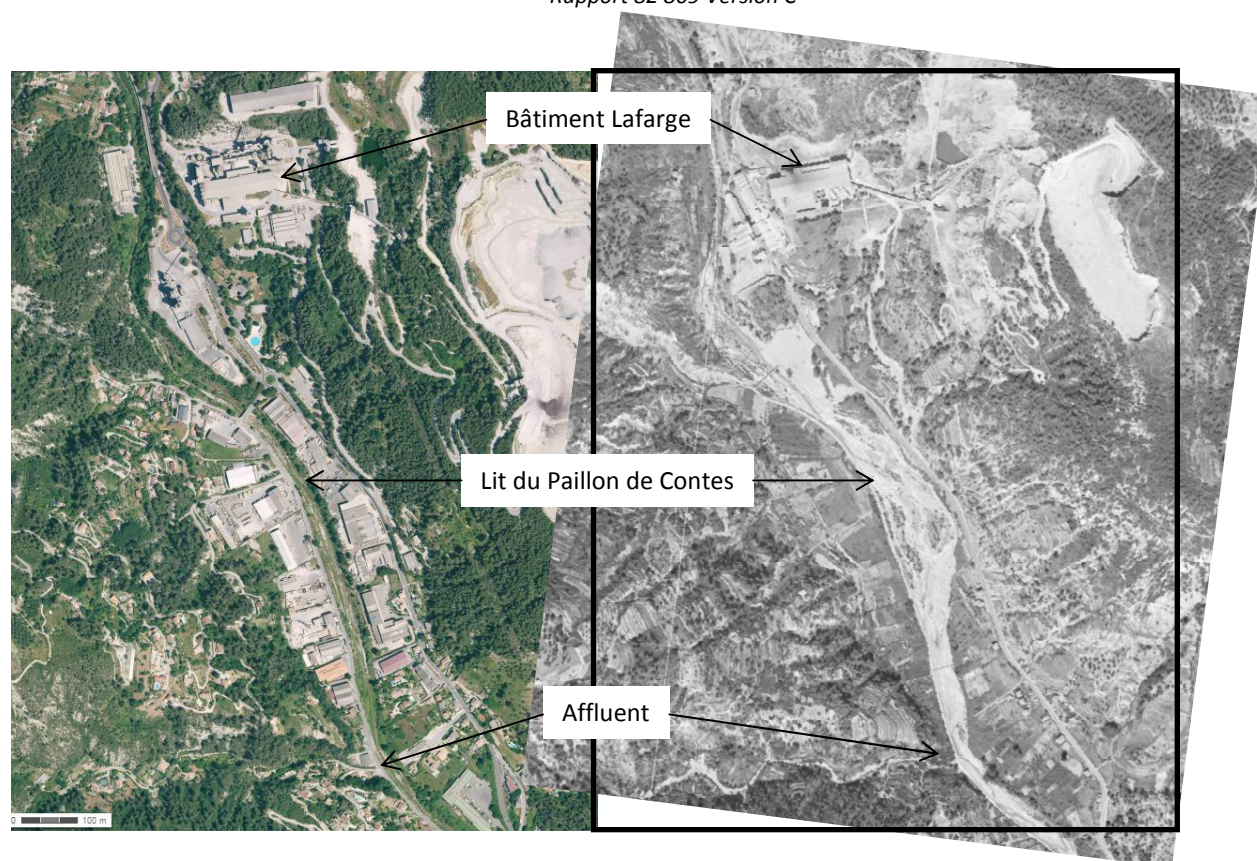
Les photos aériennes ci-dessous correspondent aux situations du lit du Paillon de Contes en 1948 et de nos jours. La comparaison entre ces deux situations nous montre les importants rétrécissements réalisés sur le secteur de la zone industrielle de Contes à partir de la seconde moitié du XX<sup>ème</sup> siècle. Dans la traversée de Contes (non visible ci-dessous), la largeur du lit en 1948 était similaire à celle de l'état actuel.

**Figure 13 : Photographies aériennes du Paillon de Contes sur le secteur de Lafarge et de la zone industrielle de Contes (1948 et de nos jours) – source géoportail - En encadré noir : le cadre de la photo actuelle**

L'abaissement de 2m dans la zone industrielle mesuré entre les relevés de 1972 et 1992 est une réaction morphologique à ces aménagements postérieurs à 1948 (tandis que dans la traversée de Contes le lit s'était déjà ajusté). Sur le secteur de la Pointe de Contes, cette tendance au rétrécissement et à l'abaissement est également constatée.

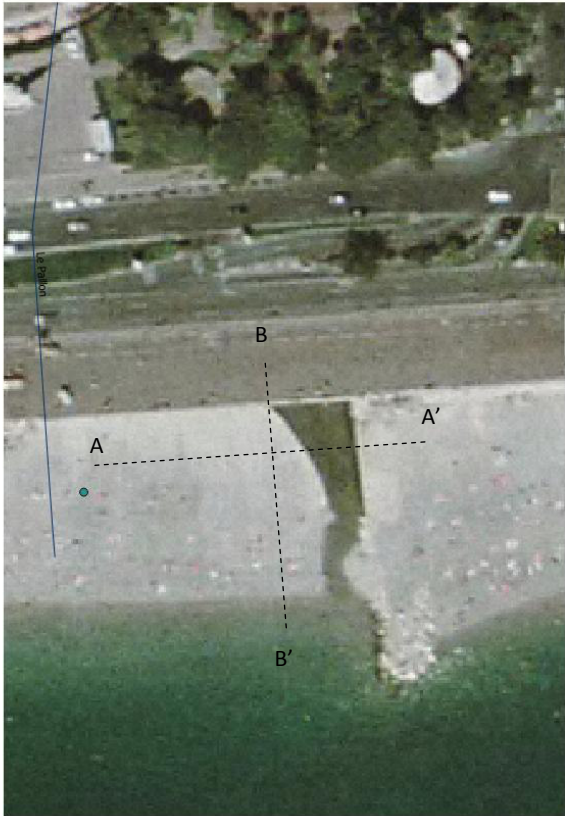
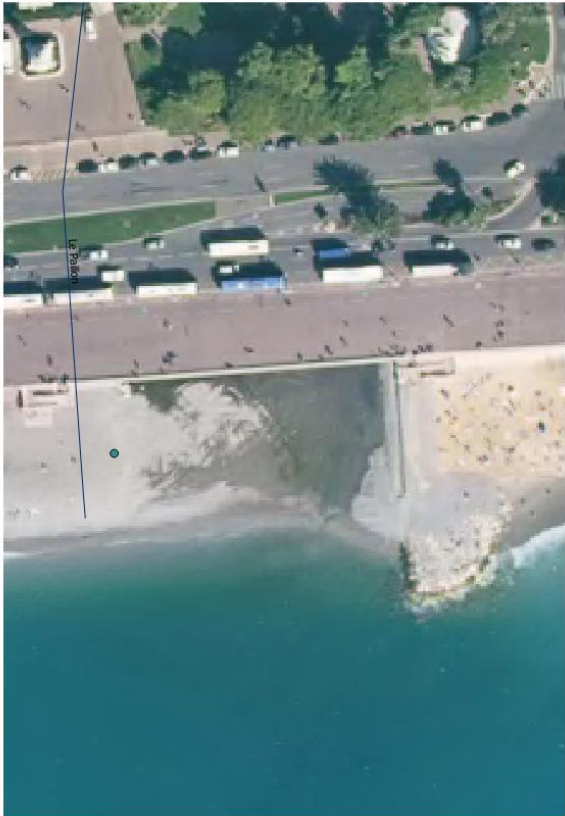
A titre de comparaison, la configuration observée en 2004 est beaucoup plus favorable qu'en 2012.

| 2004 | 2012 |
|---|---|
| <p><b>Points positifs</b></p> <ul style="list-style-type: none"> <li>-Auto entretien de la zone interface eau douce/salée</li> <li>-Entretien éventuel sur la partie terminale du canal pour retirer les galets accumulés ; Entretien à sec sur le reste de la zone</li> <li>-Ecoulements rapide des eaux limitant le développement algal</li> <li>-Meilleur appel des individus présents en mer</li> <li>-Communication grand public sur gestion en faveur de la faune piscicole</li> </ul> | <p><b>Points négatifs</b></p> <ul style="list-style-type: none"> <li>-Entretien en eau sur 50 m de large</li> <li>-Réchauffement des eaux, développement algal sur les zones lenticques et désagréments associés</li> <li>-Très faible attractivité du fait de l'absence d'écoulements et de la faible lame d'eau</li> <li>- Répartition des civelles sur la totalité de la zone en eau</li> </ul> |
