**Etude Diagnostique des Réseaux  
d'Assainissement  
de VINS SUR CARAMY**

**Rapport des Tests à la fumée**

**Juillet 2014**

**ANNEXE N°2 : RECHERCHE DES BRANCHEMENTS NON  
CONFORMES PAR FUMIGATION**

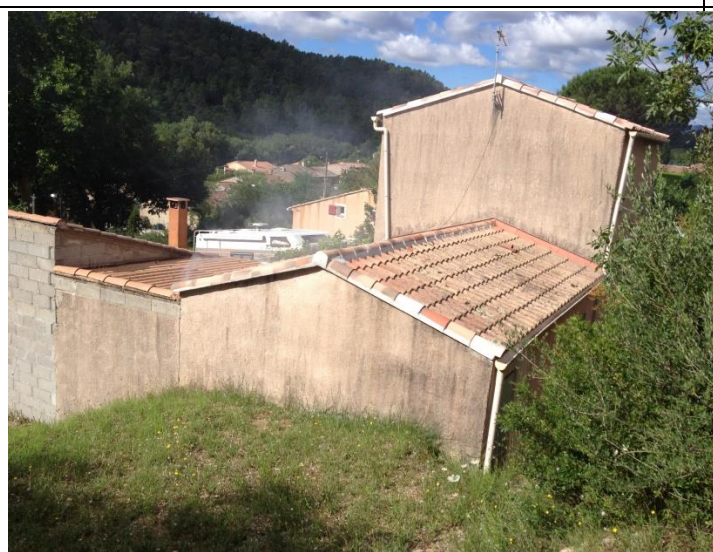
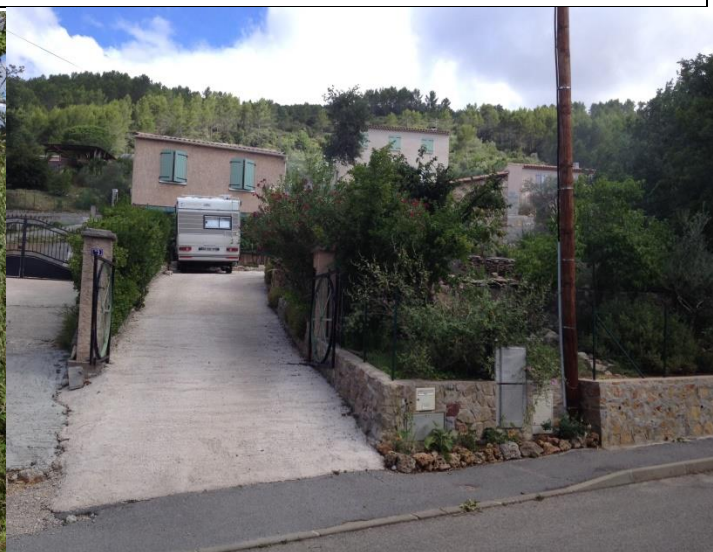
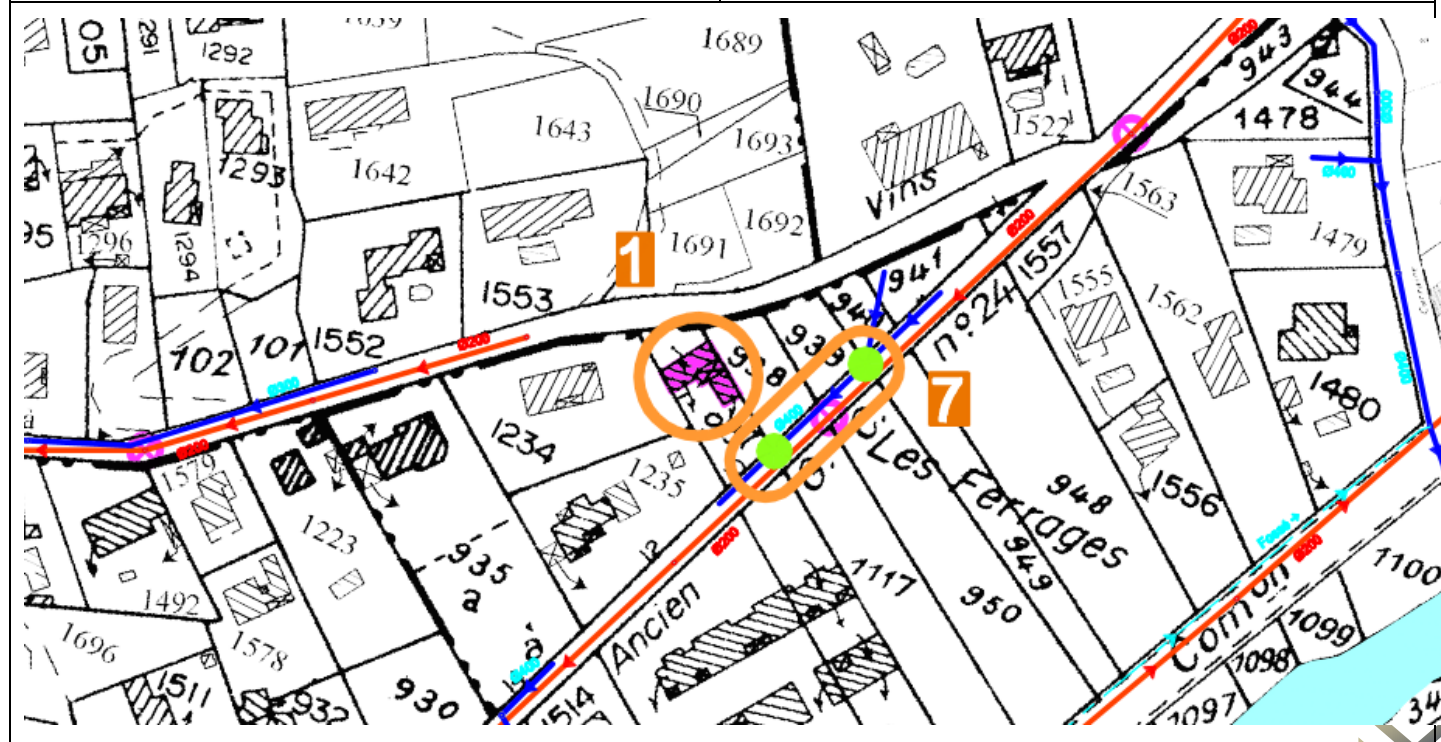
| Commune de <b>Vins sur Caramy</b> | <b>Fiche N°1</b> |

| Observations : | <b>2 gouttières arrière droit mal raccordées</b> |
| Surface de collecte estimée des eaux claires météoriques : | <b>70 m<sup>2</sup></b> |

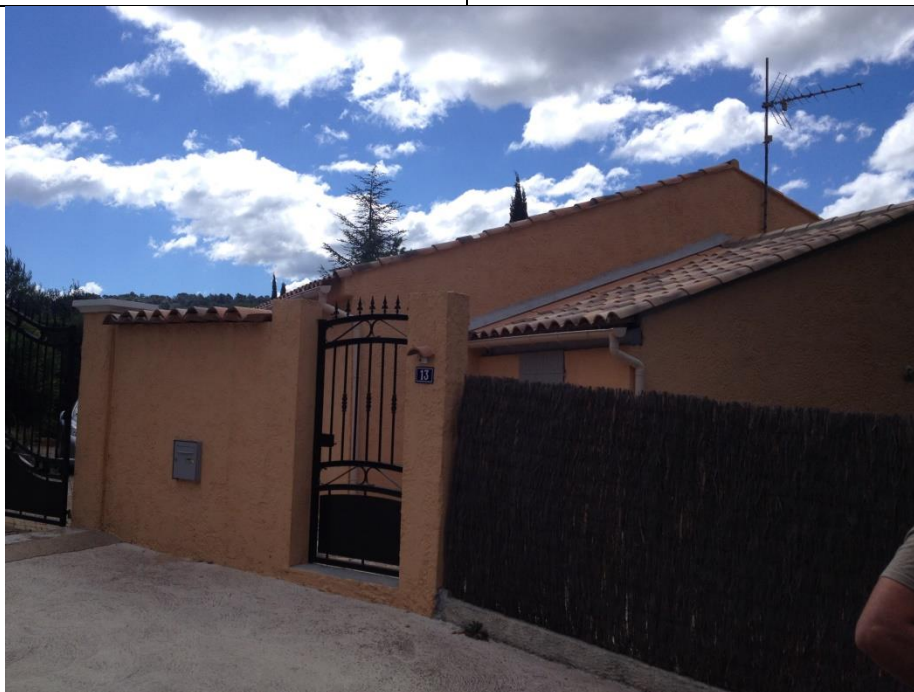
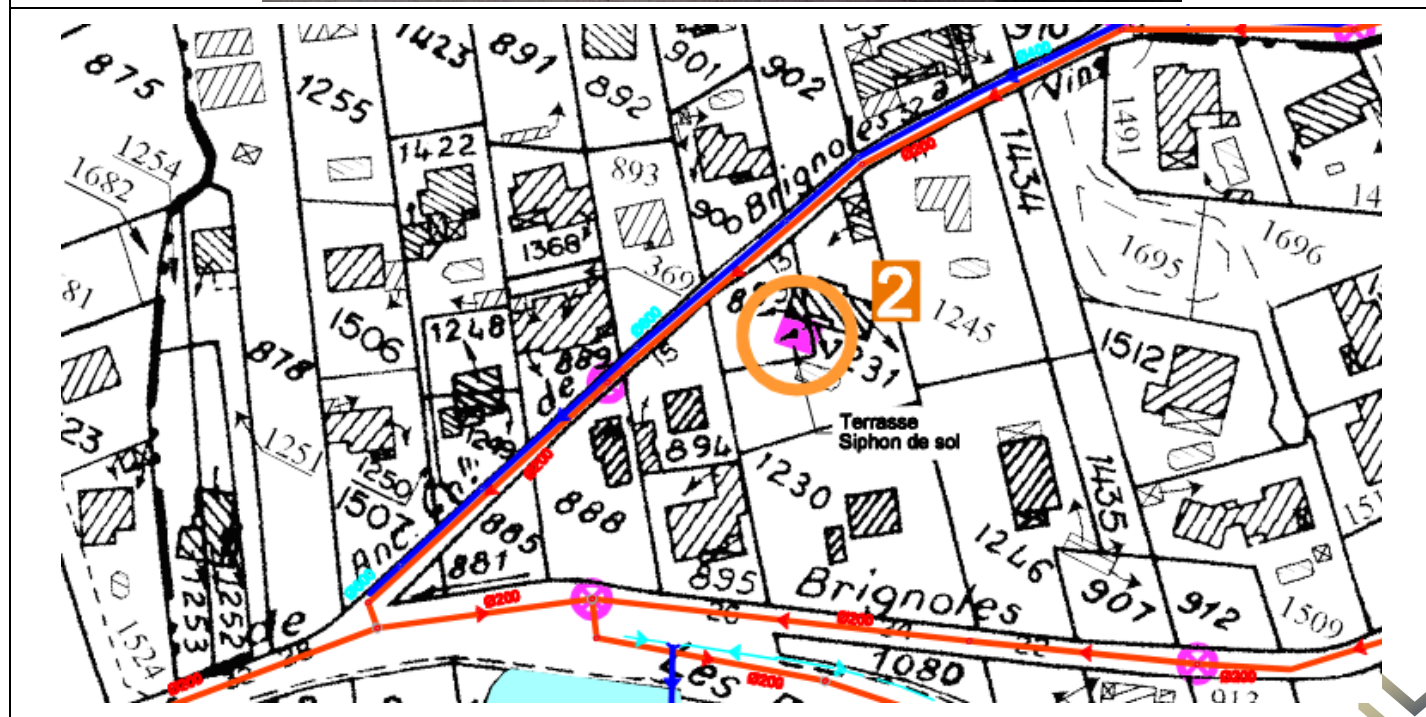
| Commune de <b>Vins sur Caramy</b> | <b>Fiche N°2</b> |

| Observations : | Siphon de sol terrasse arrière mal raccordé |
| Surface de collecte estimée des eaux claires météoriques : | 10 m <sup>2</sup> |

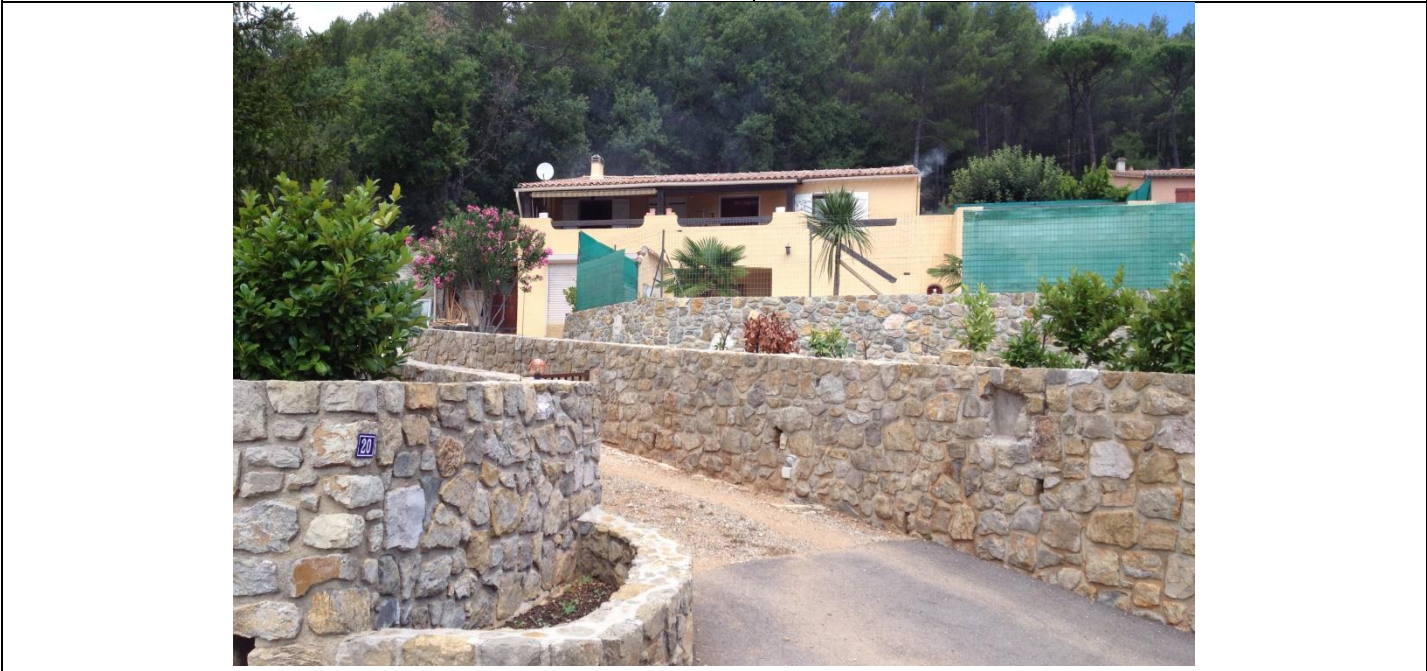
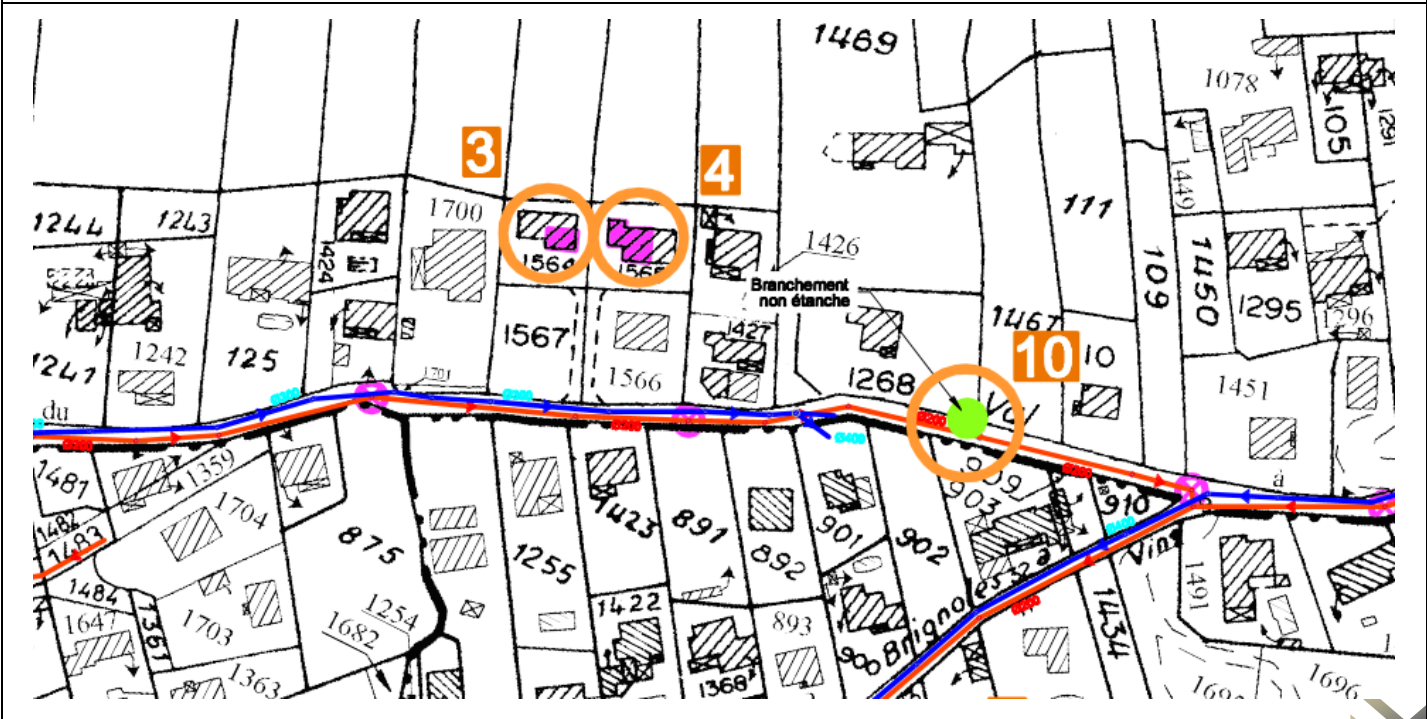
Fiche N°3

| <b>Gouttière Avant droite</b> |

| 20 m2 |

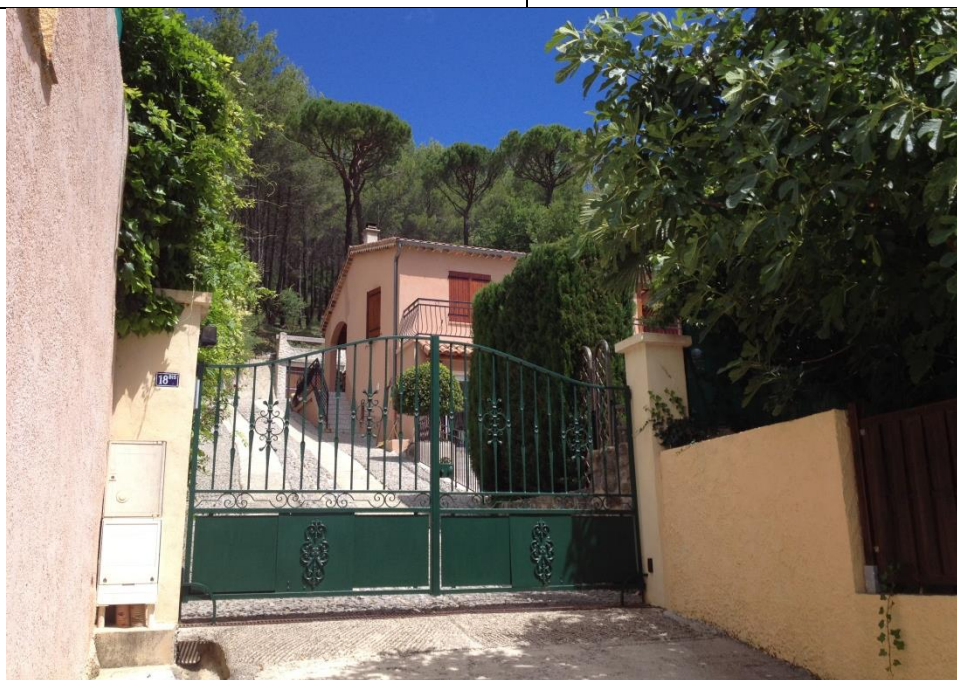
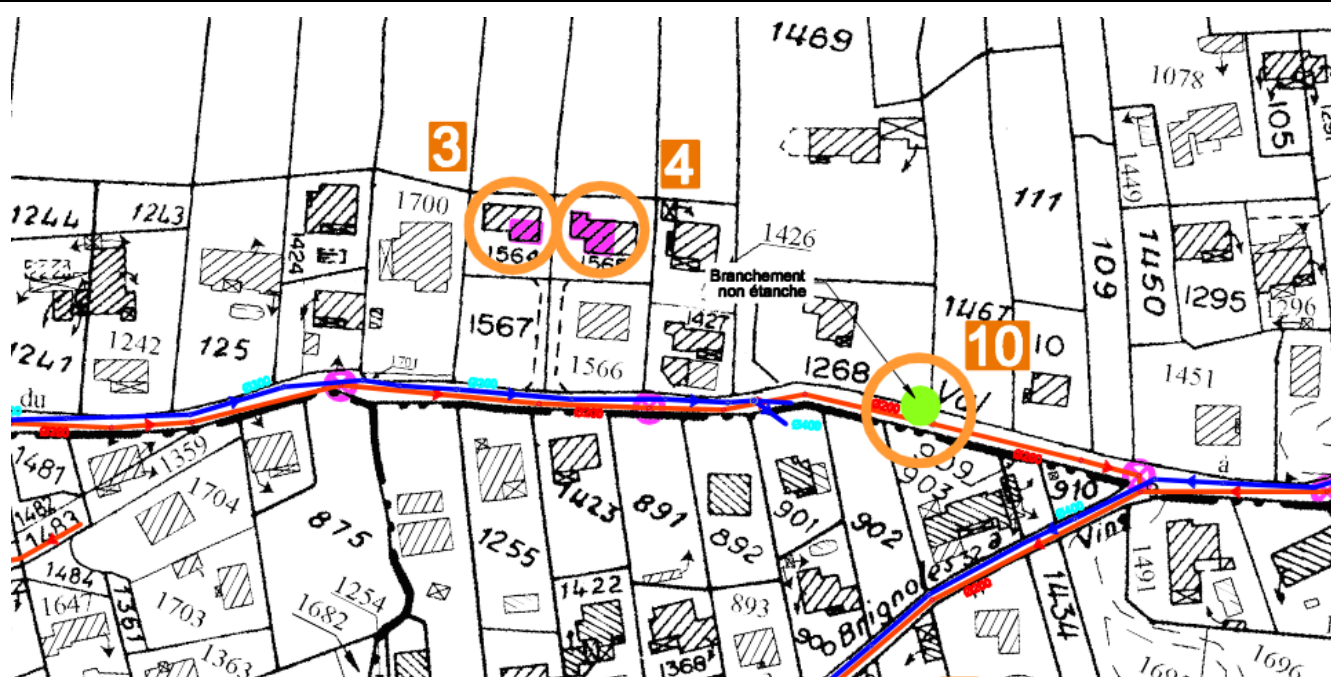
| Commune de <b>Vins sur Caramy</b> | <b>Fiche N°4</b> |

| Observations : | <b>Gouttière Avant gauche</b><br><b>Gouttière Arrière gauche</b> |
| Surface de collecte estimée des eaux claires météoriques : | <b>40 m2</b> |

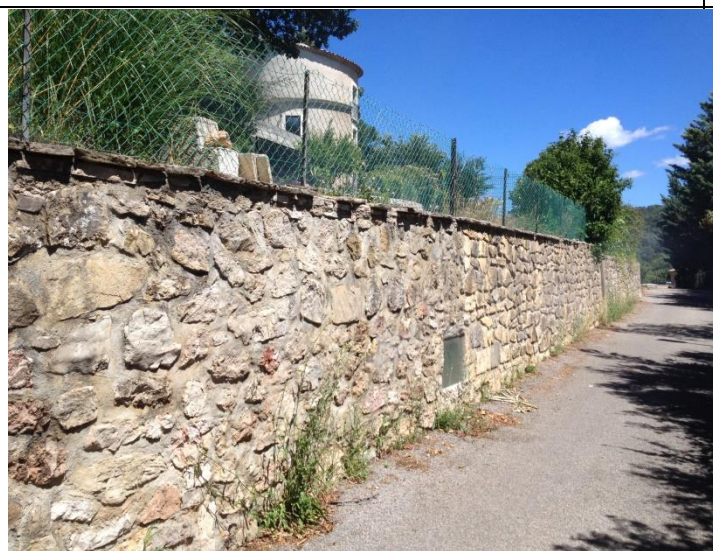
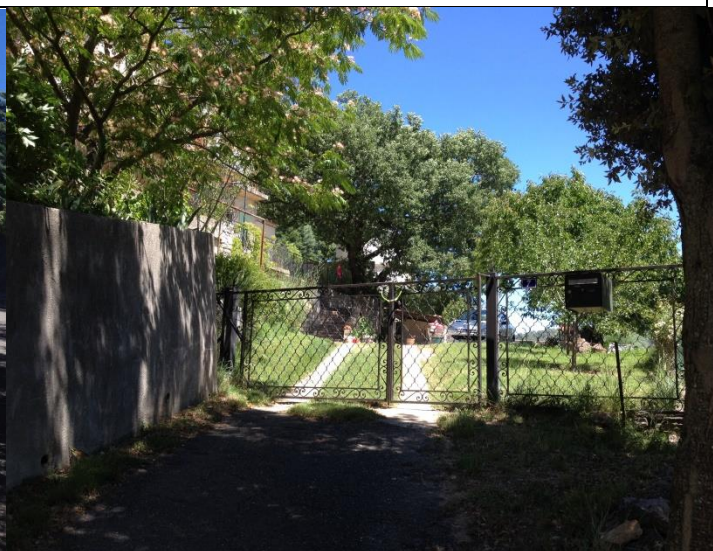
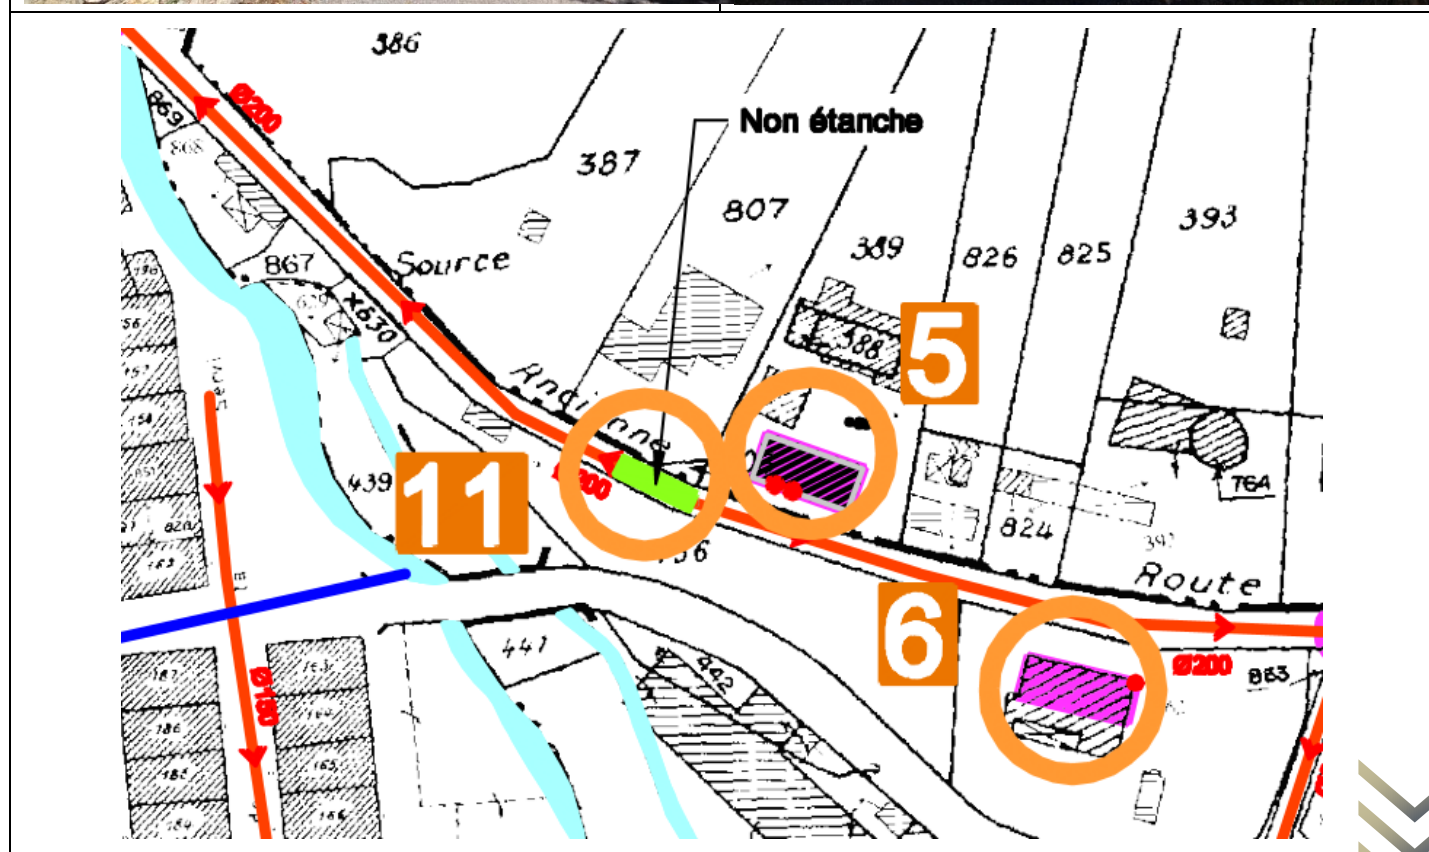
| Commune de <b>Vins sur Caramy</b> | <b>Fiche N°5</b> |

| Observations : | Trop plein piscine |
| Surface de collecte estimée des eaux claires météoriques : | <b>20 m<sup>2</sup> + abords, probablement surverse de piscine<br/>raccordée au réseau EU</b> |

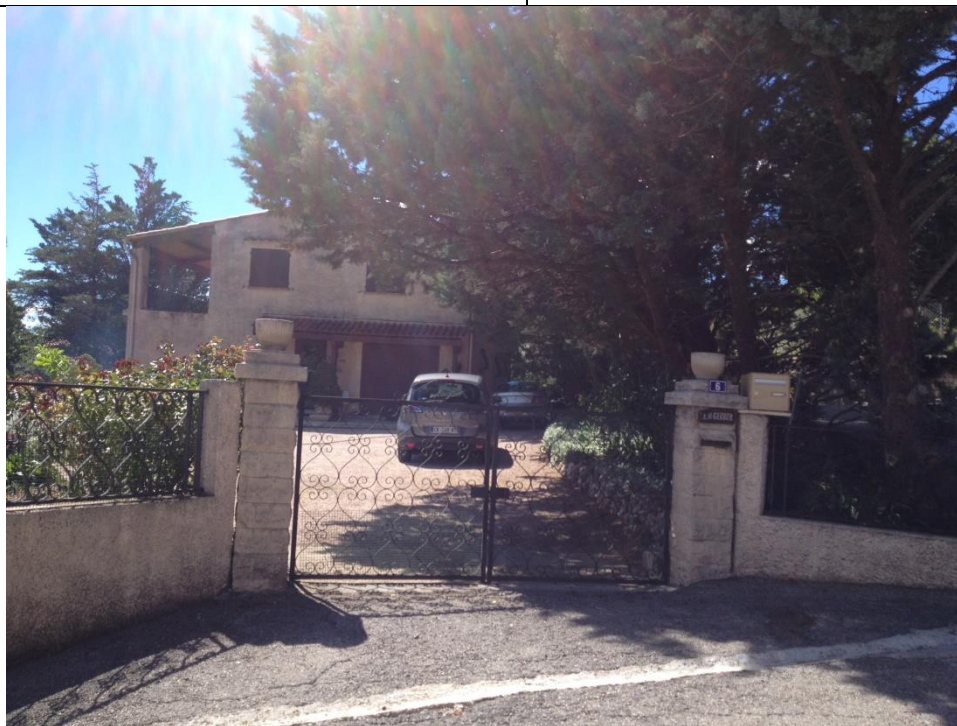
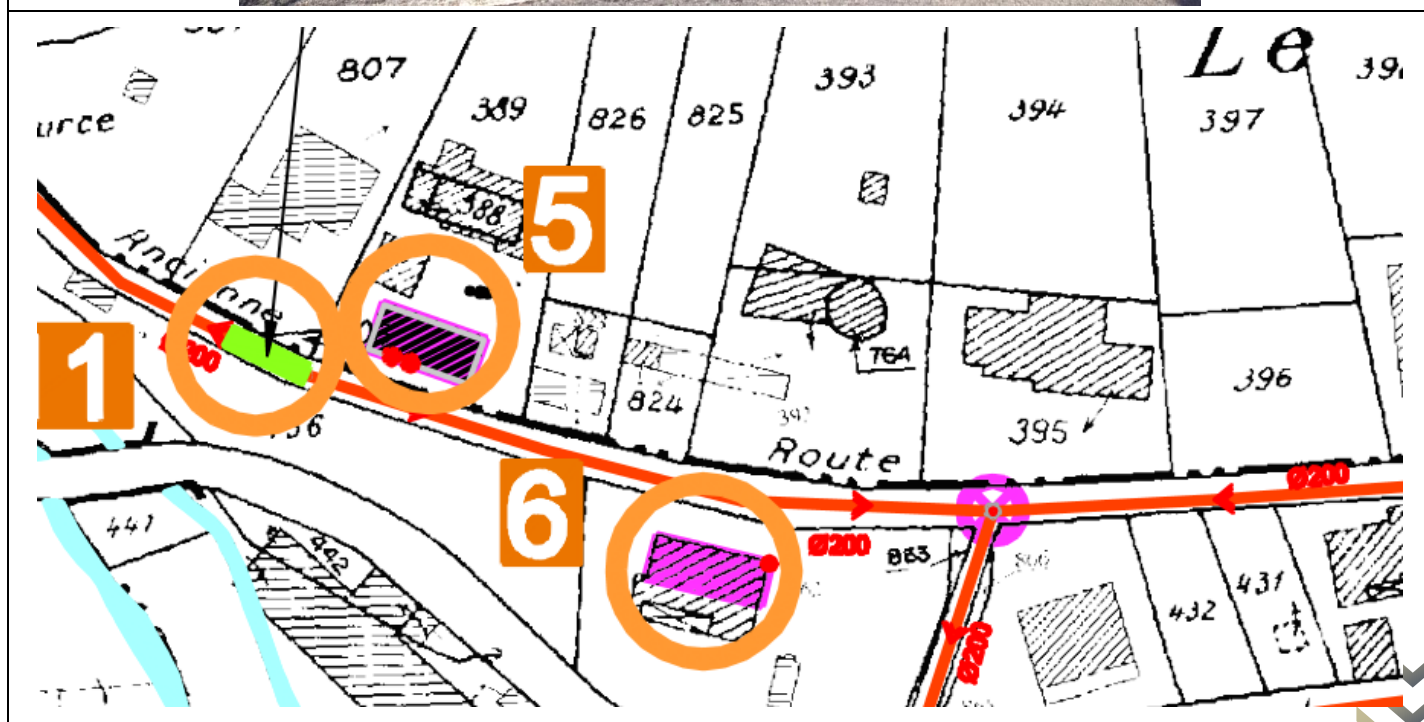
| Commune de <b>Vins sur Caramy</b> | <b>Fiche N°6</b> |

| Observations : | Gouttière Avant droite |
| Surface de collecte estimée des eaux claires météoriques : | <b>40 m<sup>2</sup></b> |

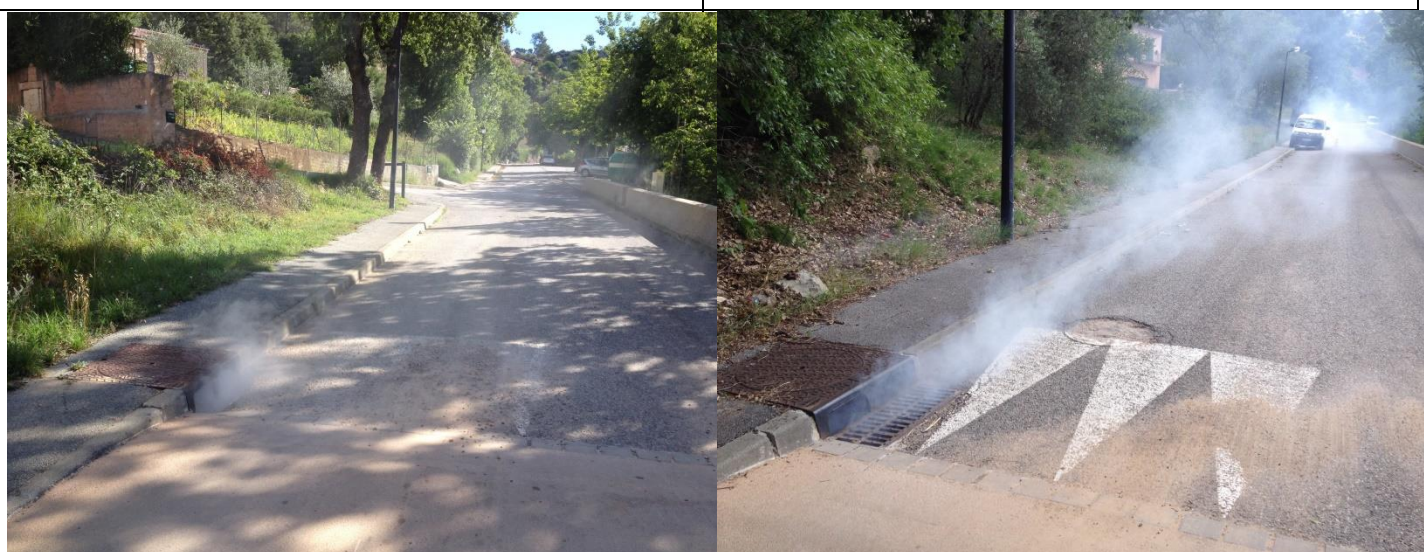
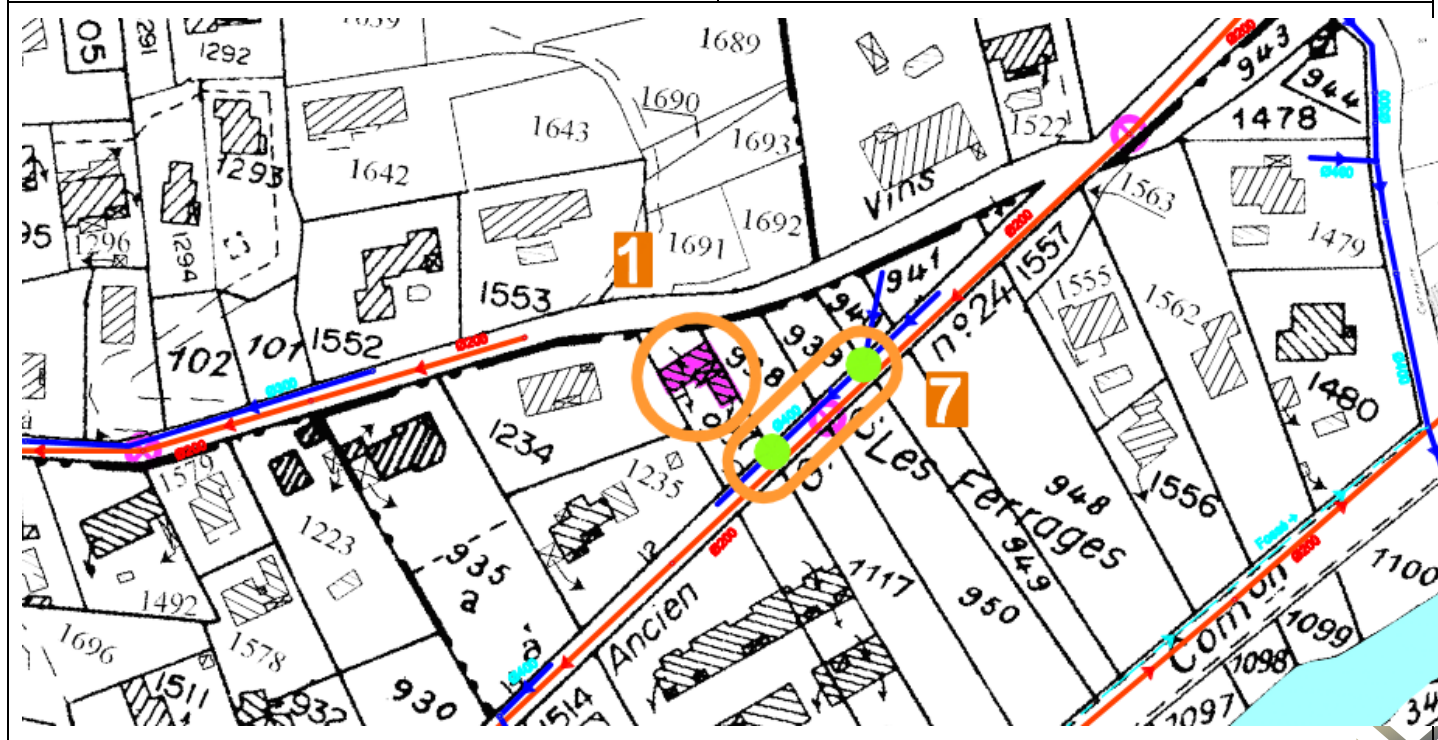
| Commune de <b>Vins sur Caramy</b> | <b>Fiche N°7</b> |

| Observations : | <p><b>Mauvaise étanchéité du réseau EU</b></p> <p>Après un temps d'attente, la fumée transite par le réseau EP et s'évacue par les avaloirs ce qui laisse supposer une casse du réseau EU. Une ITV permettra de valider ce diagnostic</p> |

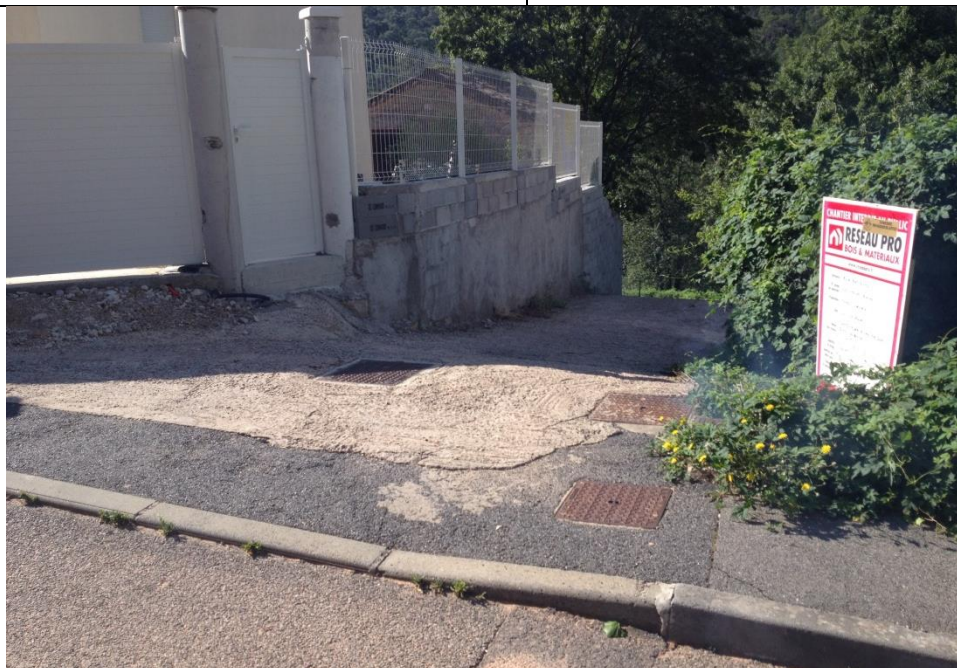
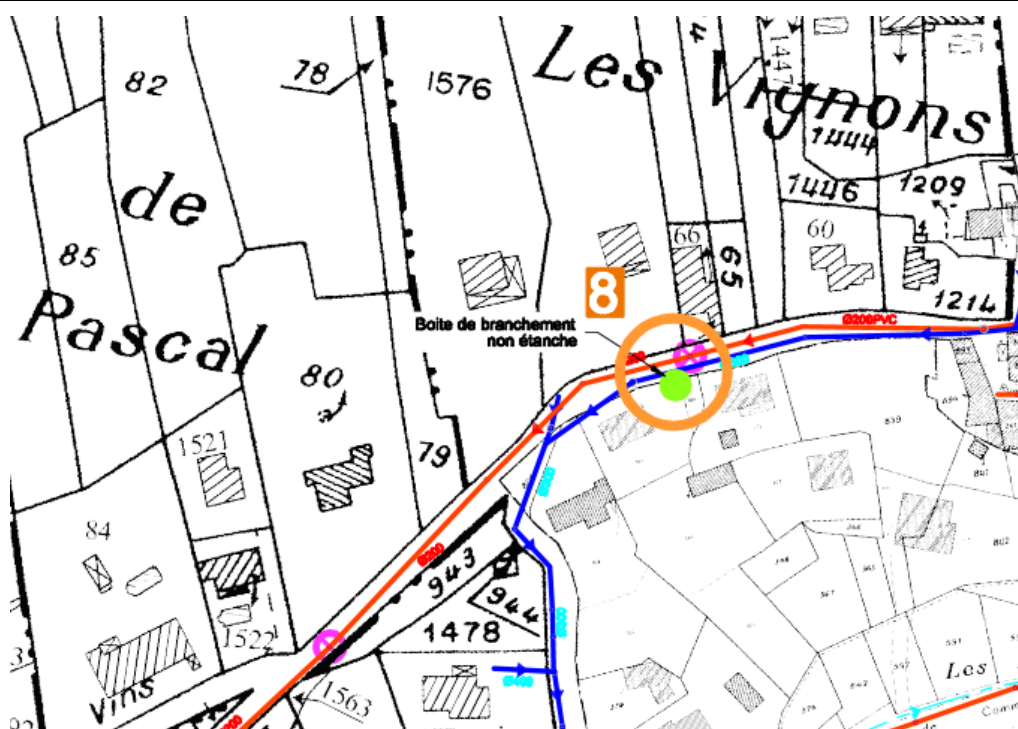
| Commune de <b>Vins sur Caramy</b> | <b>Fiche N°8</b> |

| Observations : | Boîte de Branchement non étanche. Etant située au point haut cette anomalie draine probablement peu d'eaux pluviales |

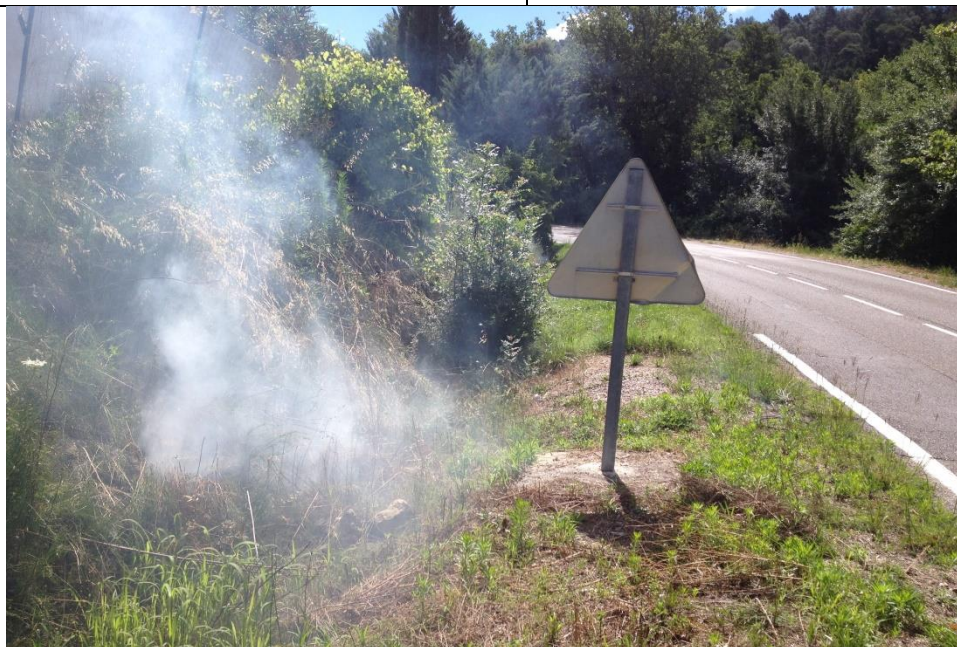
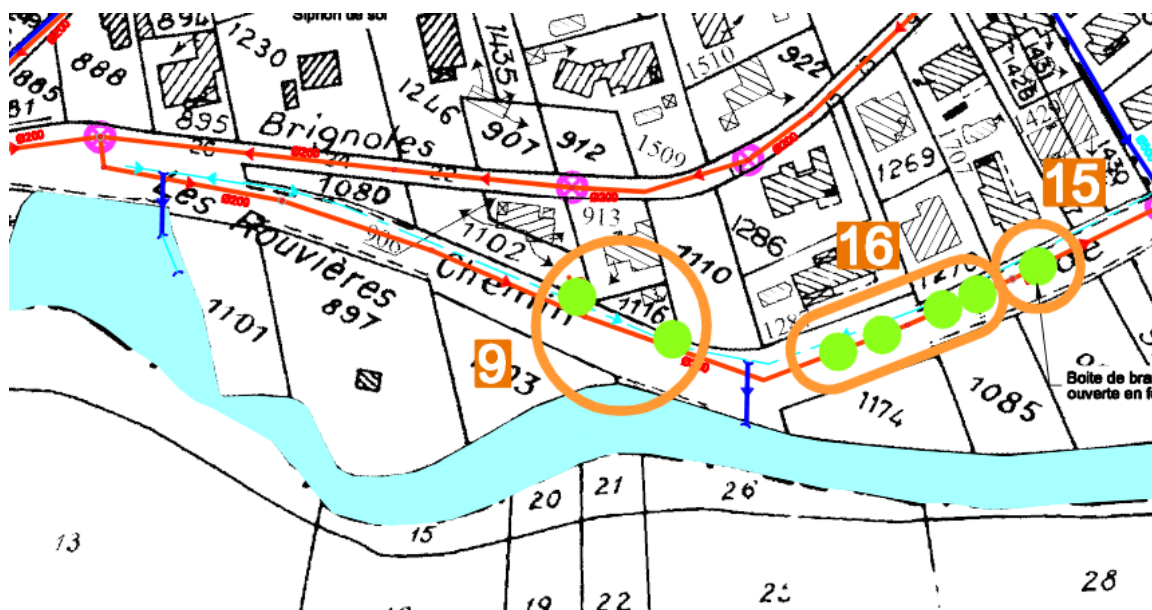
| Observations : | <p><b>Boîte de Branchement non étanche</b><br/>(Boîte de Branchement du N°21 rue des Rouvières)</p> <p> <b>Si niveau de l'eau haut dans le fossé, risque d'intrusion dans le réseau EU</b></p> |

- reprendre l'étanchéité de toutes ces boîtes de branchement
- ou, à poser de nouvelles boîtes totalement étanches

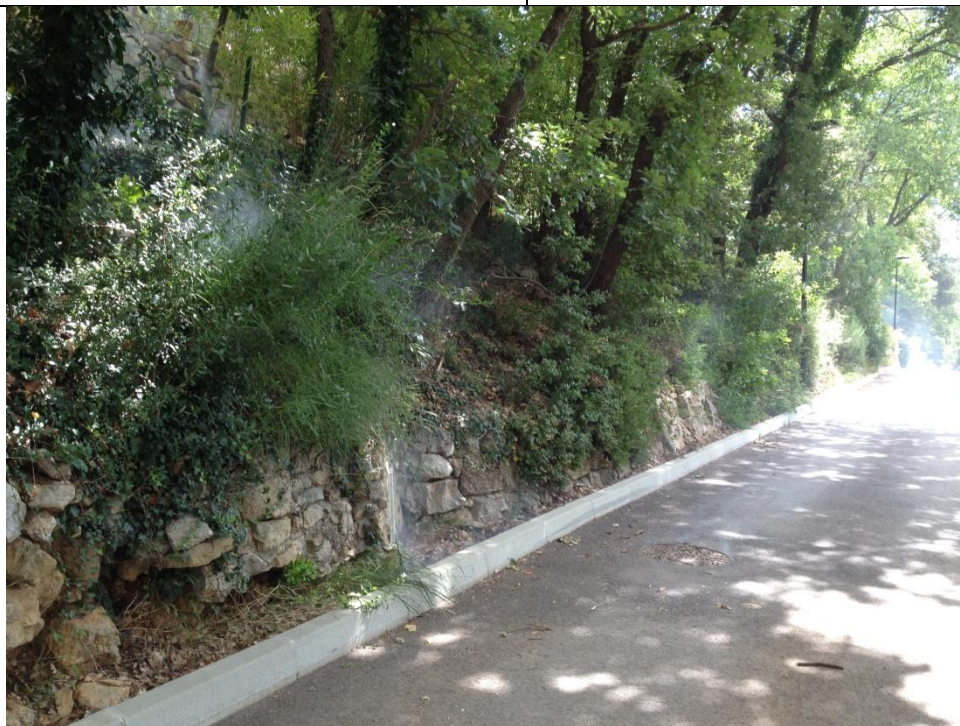
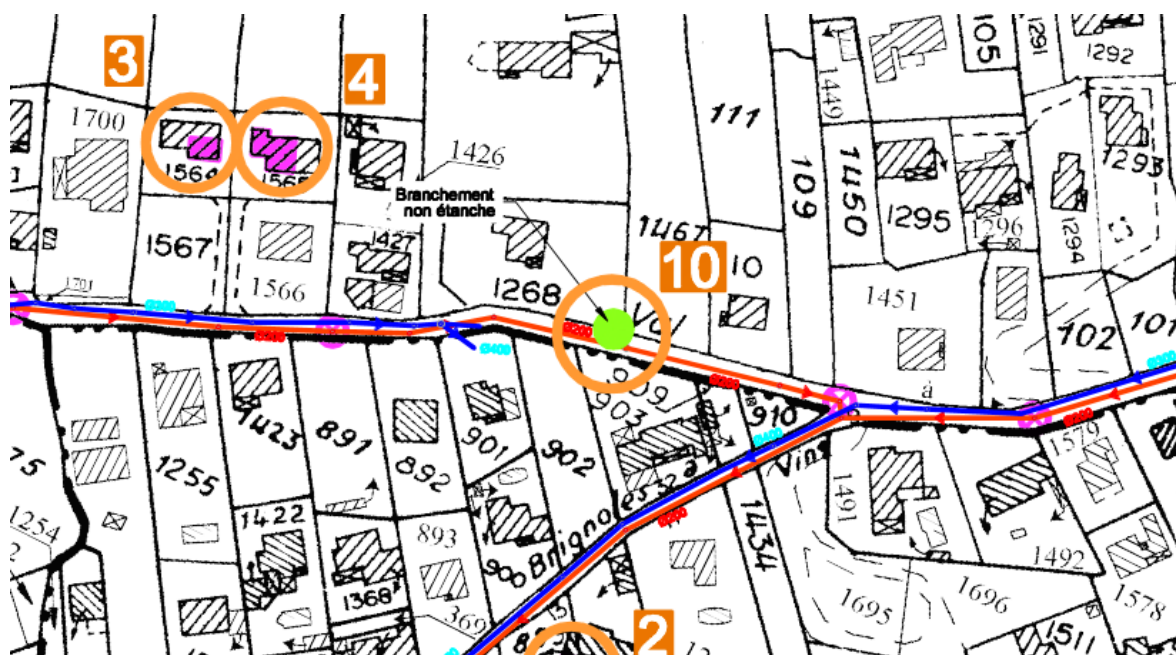
| Commune de <b>Vins sur Caramy</b> | <b>Fiche N°10</b> |

| Observations : | <b>Boîte de Branchement non étanche</b> |

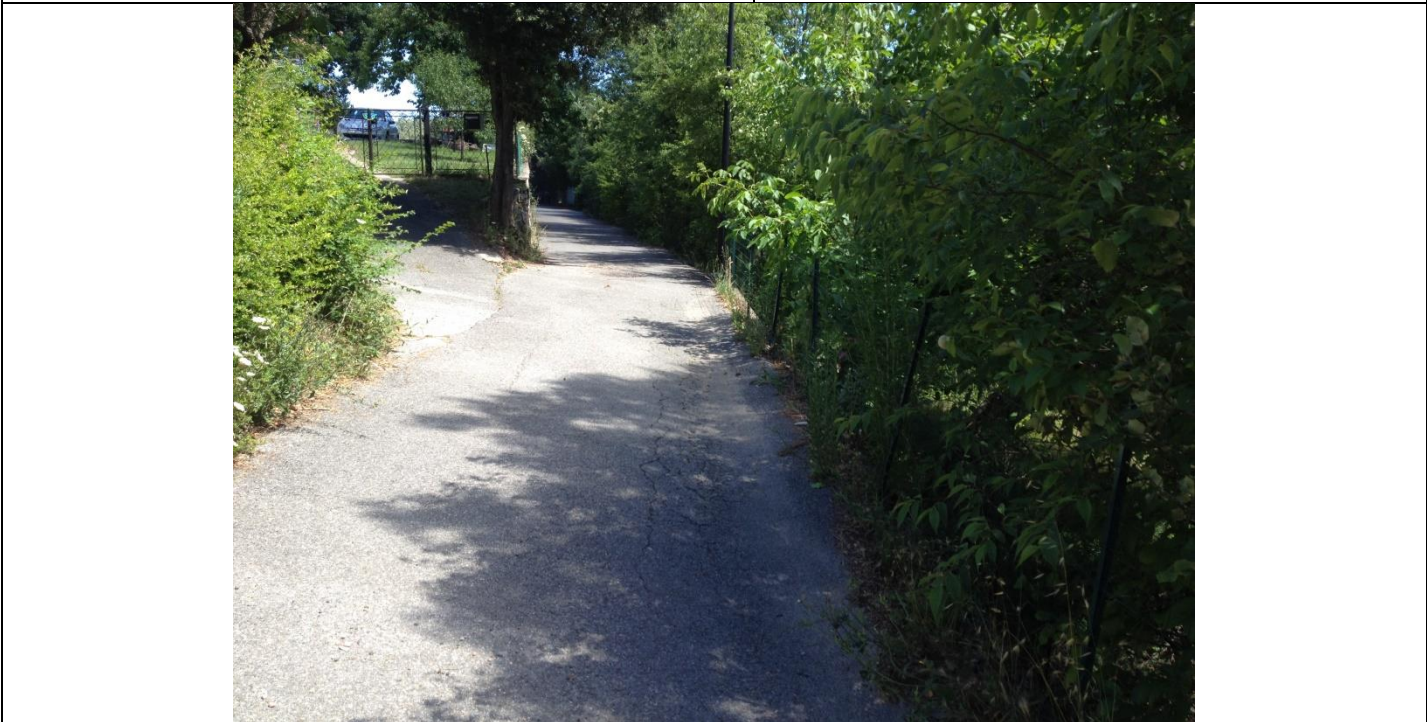
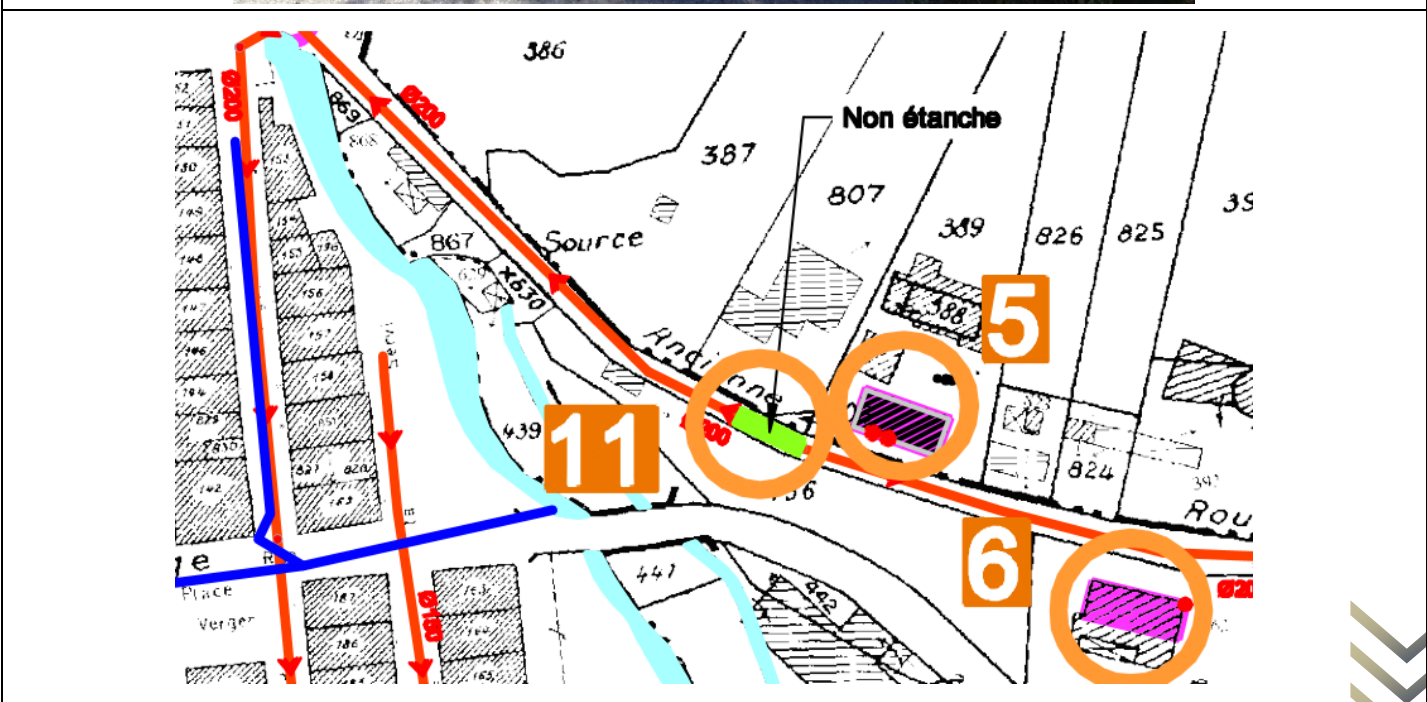
Fiche N°11

**Regard ou réseau non étanche**  
(Fumée sort par drain sous chaussée)

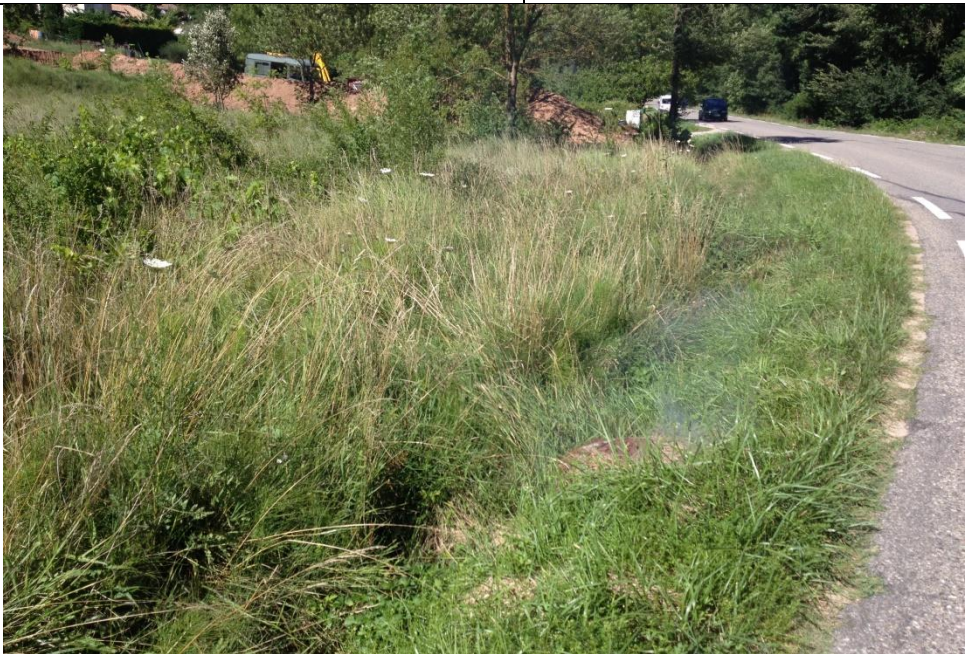
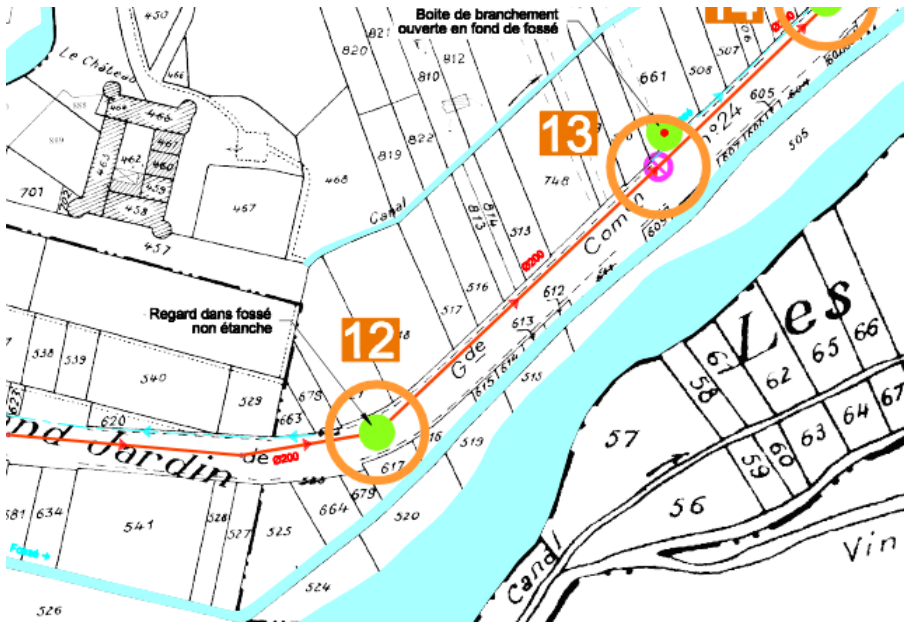
| CONTRÔLE DE BRANCHEMENT PAR DISPOSITIF FUMIGENE | |
|---|---|
| Commune de <b>Vins sur Caramy</b> | <b>Fiche N°12</b> |

| CONTRÔLE DE BRANCHEMENT PAR DISPOSITIF FUMIGENE | |
|---|---|
| Observations : | <p>Regard réseau EU non étanche</p> <p> Si niveau de l'eau haut dans le fossé, risque d'intrusion dans le réseau EU</p> |

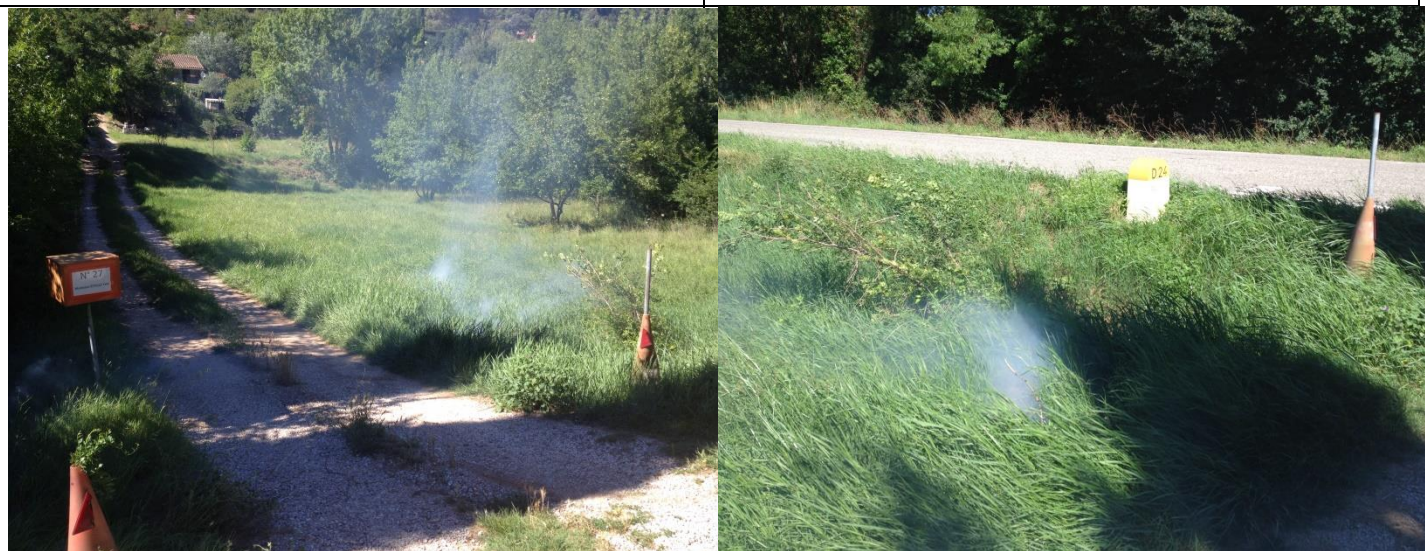
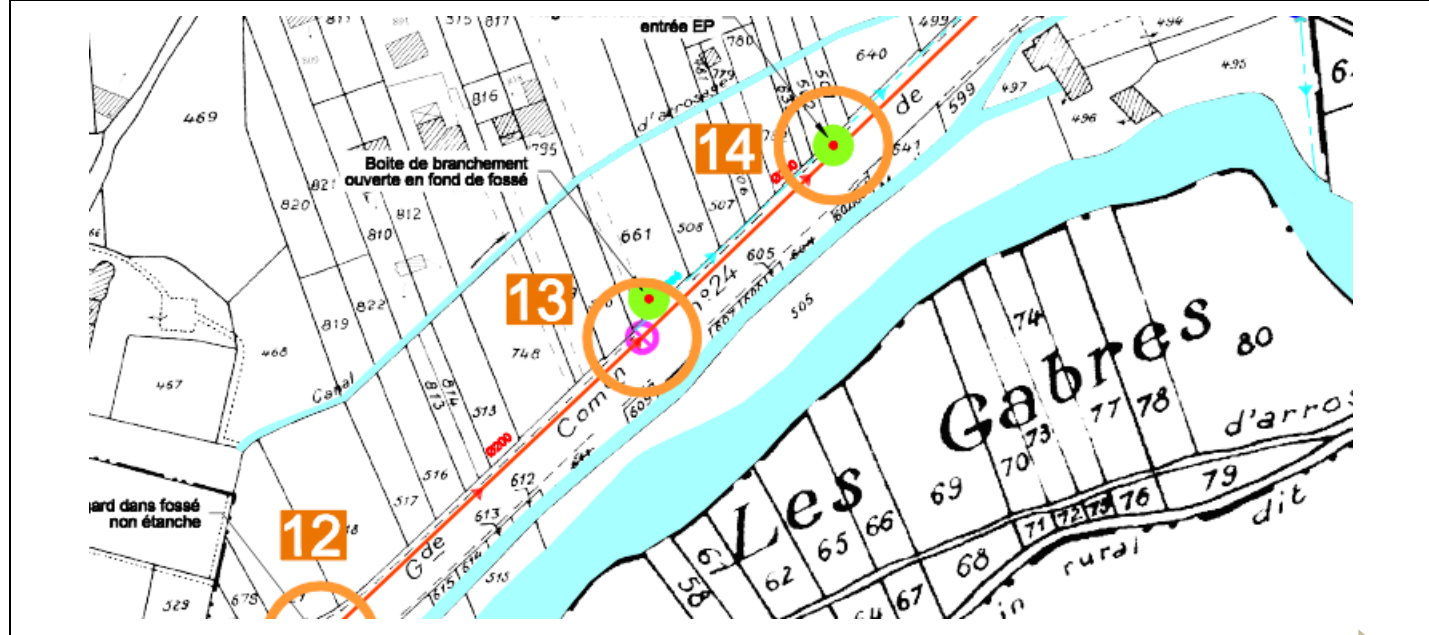
| Observations : | <b>Boîte de Branchement EU non étanche</b><br> La boîte de branchement se situe au niveau TN de la pâture. Si niveau de l'eau haut dans le fossé, risque d'intrusion dans le réseau EU très importante |
