**Etude Diagnostique des Réseaux  
d'Assainissement  
de VINS SUR CARAMY**

**Rapport des Tests à la fumée**

**Juillet 2014**

**ANNEXE N°2 : RECHERCHE DES BRANCHEMENTS NON  
CONFORMES PAR FUMIGATION**

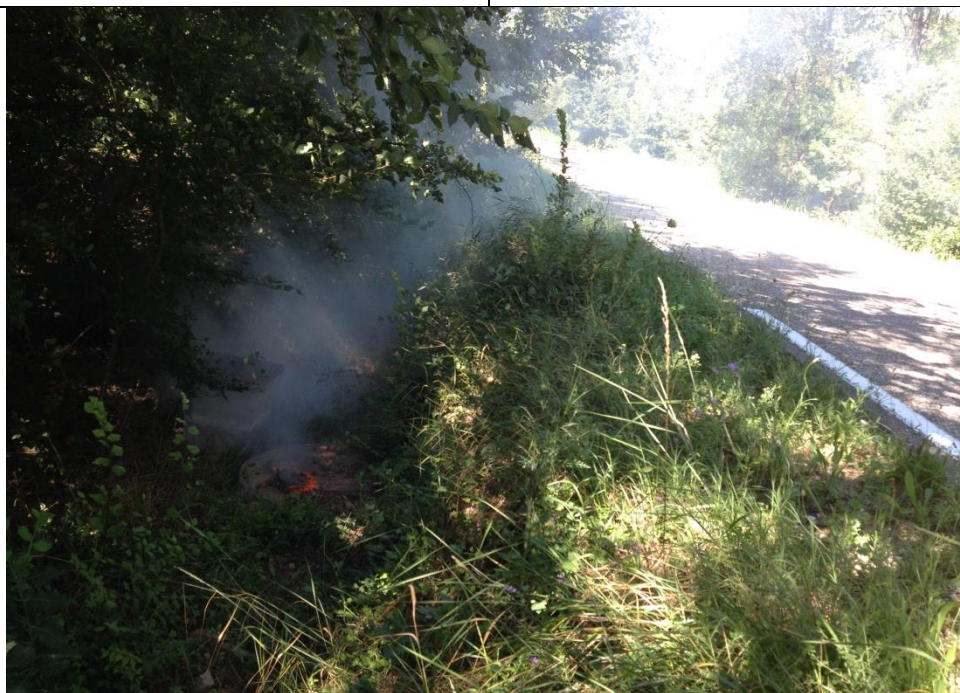
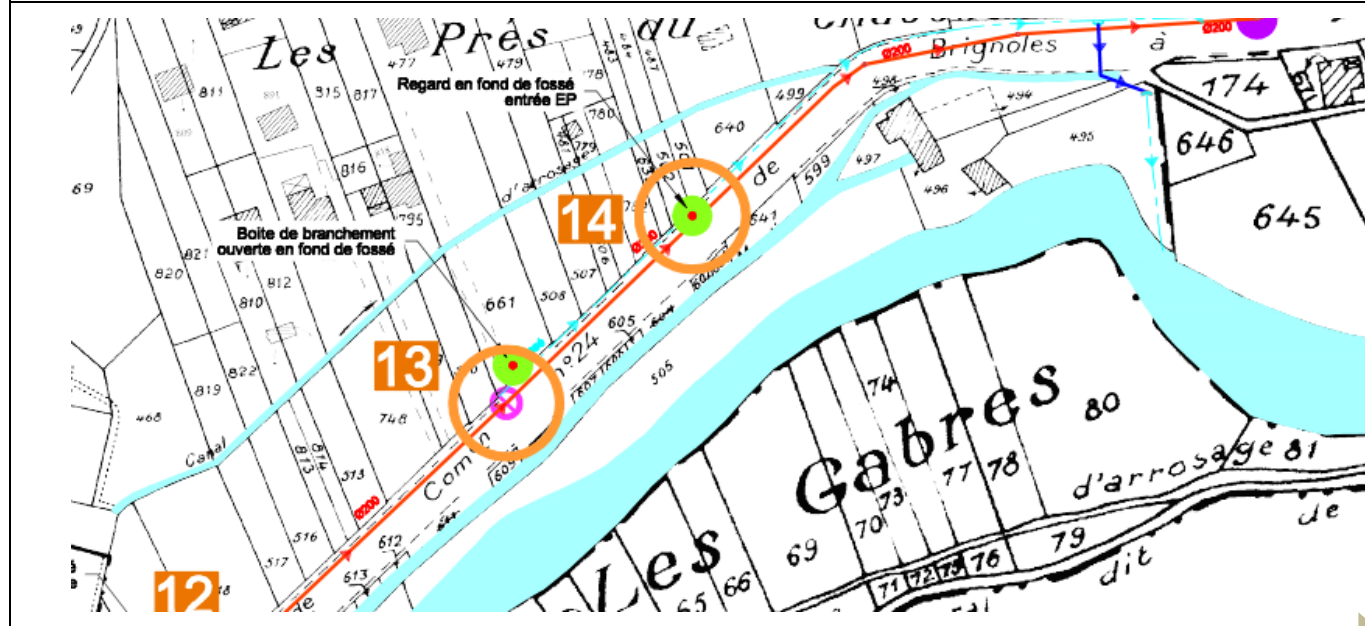
| Commune de <b>Vins sur Caramy</b> | <b>Fiche N°14</b> |

| Observations : | <p>Regard réseau EU non étanche</p> <p> Si niveau de l'eau haut dans le fossé, risque d'intrusion dans le réseau EU</p> |

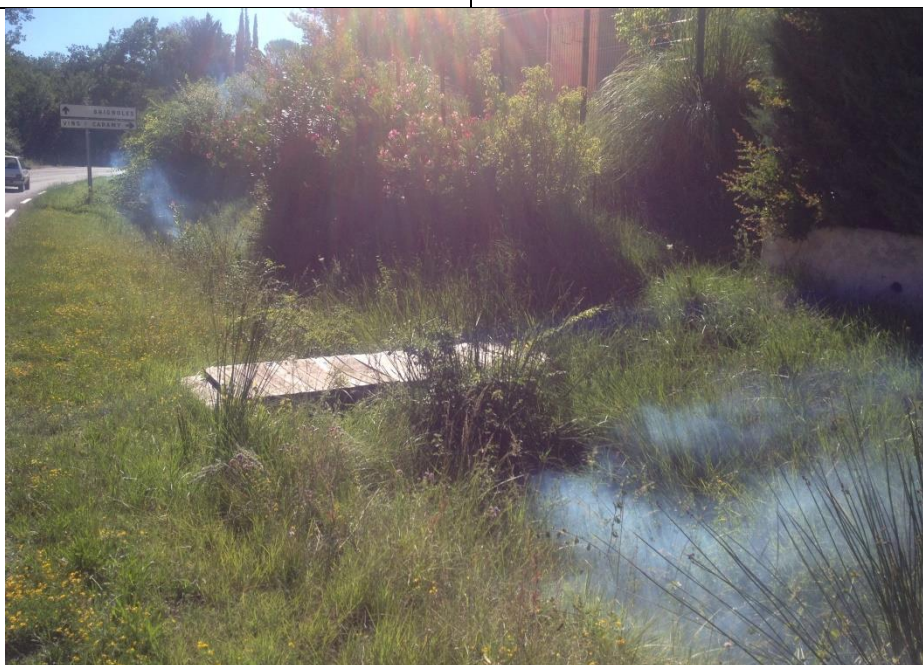
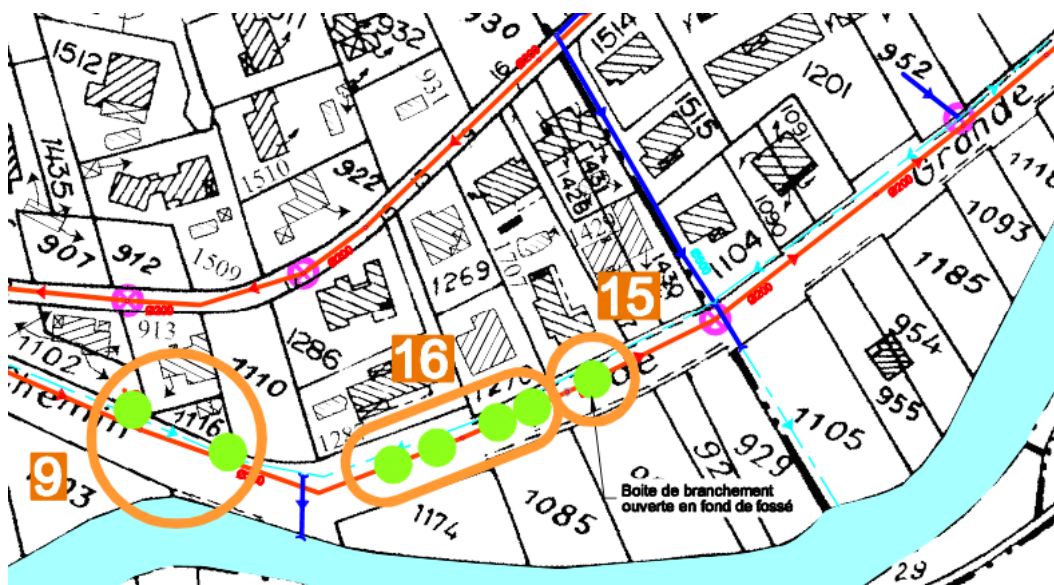
| Observations : | <p><b>Boîte de Branchement EU non étanche</b><br/>(Boîte de Branchement du n°11 rue des Rouvières ?)</p> <p> <b>Si niveau de l'eau haut dans le fossé, risque d'intrusion dans le réseau EU très importante</b></p> |

- reprendre l'étanchéité de toutes ces boîtes de branchement
- ou, à poser de nouvelles boîtes totalement étanches

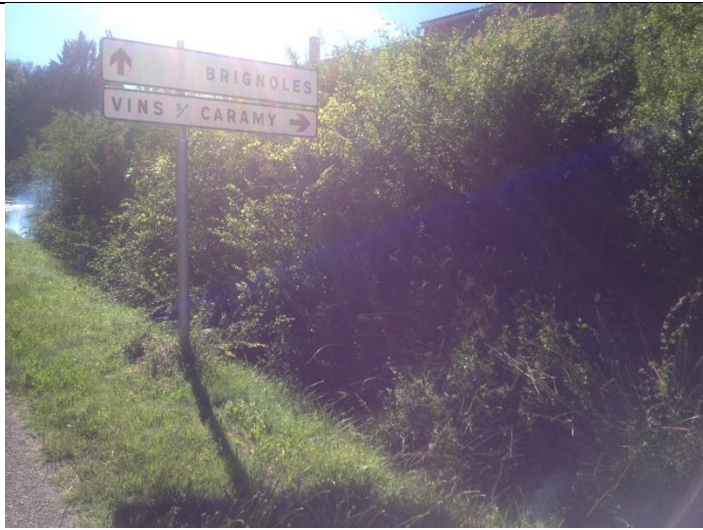
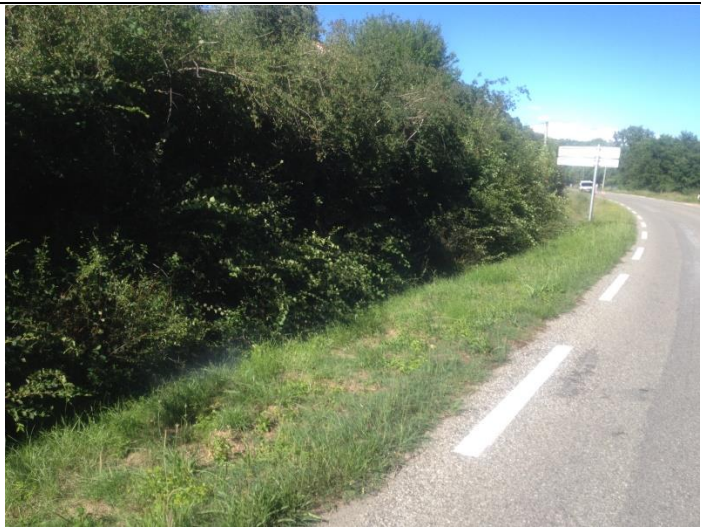
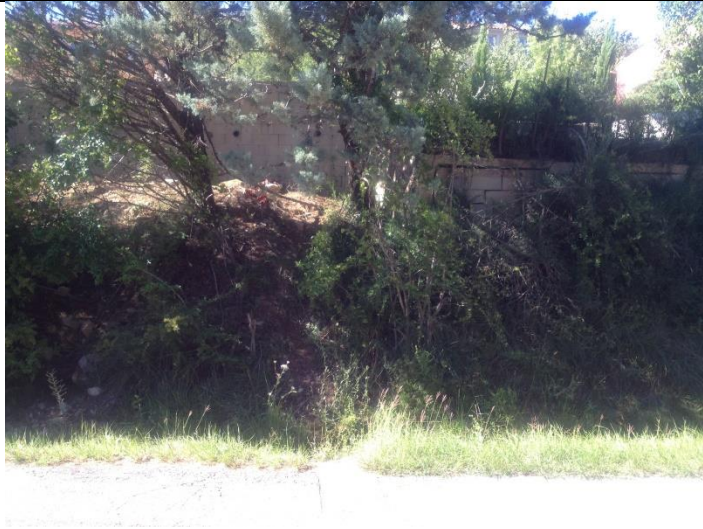
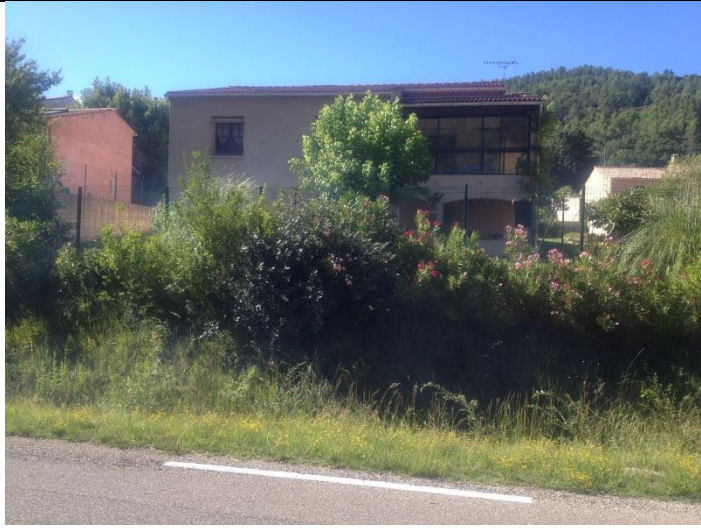
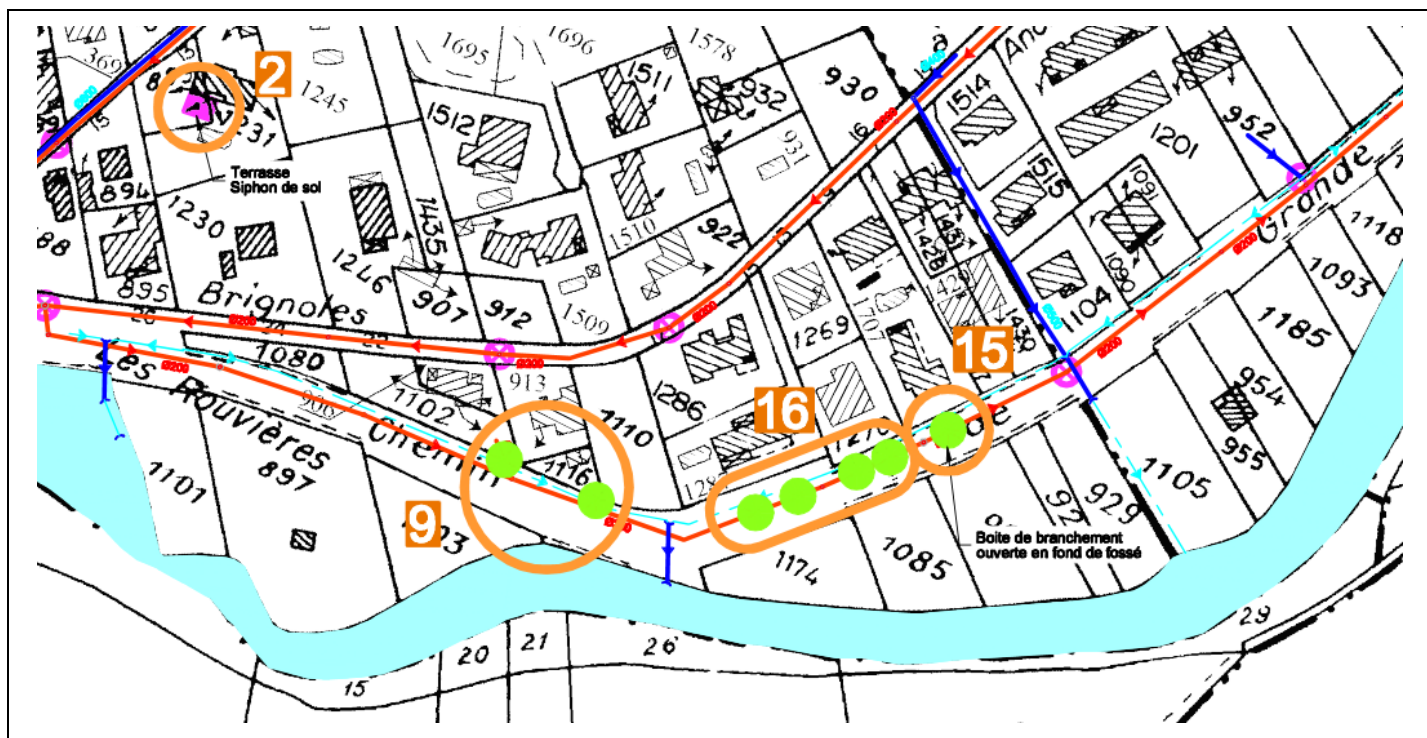
| CONTRÔLE DE BRANCHEMENT PAR DISPOSITIF FUMIGENE | |
|---|---|
| Commune de <b>Vins sur Caramy</b> | <b>Fiche N°16</b> |

| CONTRÔLE DE BRANCHEMENT PAR DISPOSITIF FUMIGENE | |
|---|---|
| Observations : | <b>Boîte de Branchement EU non étanche</b><br>(Boîtes de Branchement des n°13 à 17 rue des Rouvières ?) |
