Commune de Caderousse

SCHEMA DIRECTEUR D'ASSAINISSEMENT

Rapport d'état des lieux

Août 2020

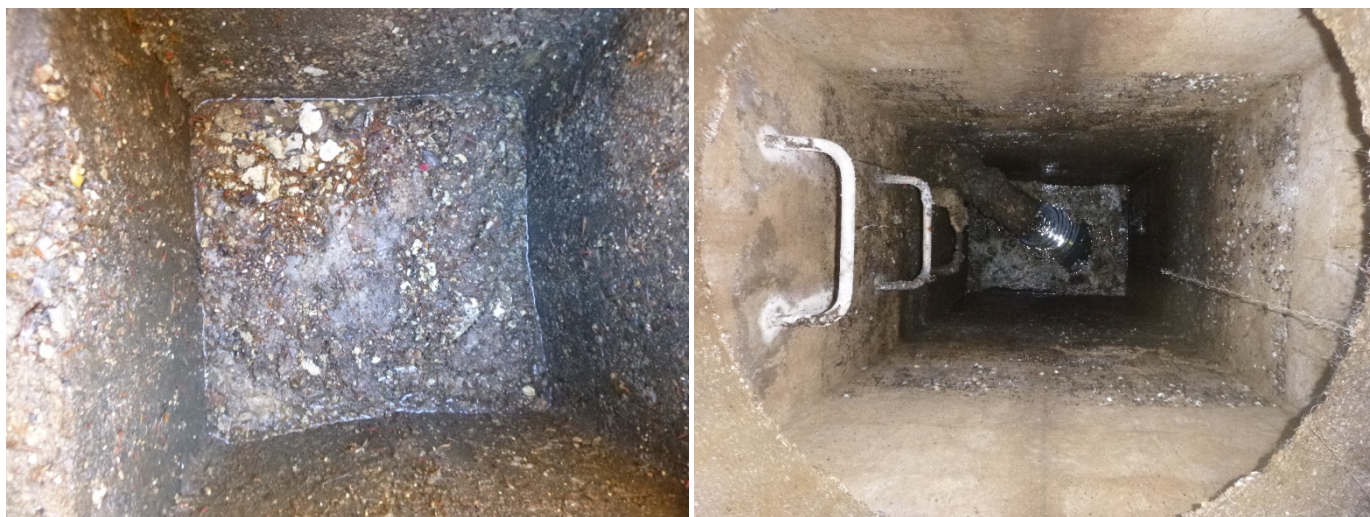
Figure 9 : Exemples de défauts majeurs : Regard fortement ensablé (RV 105) – Infiltration par virole (RV 21)

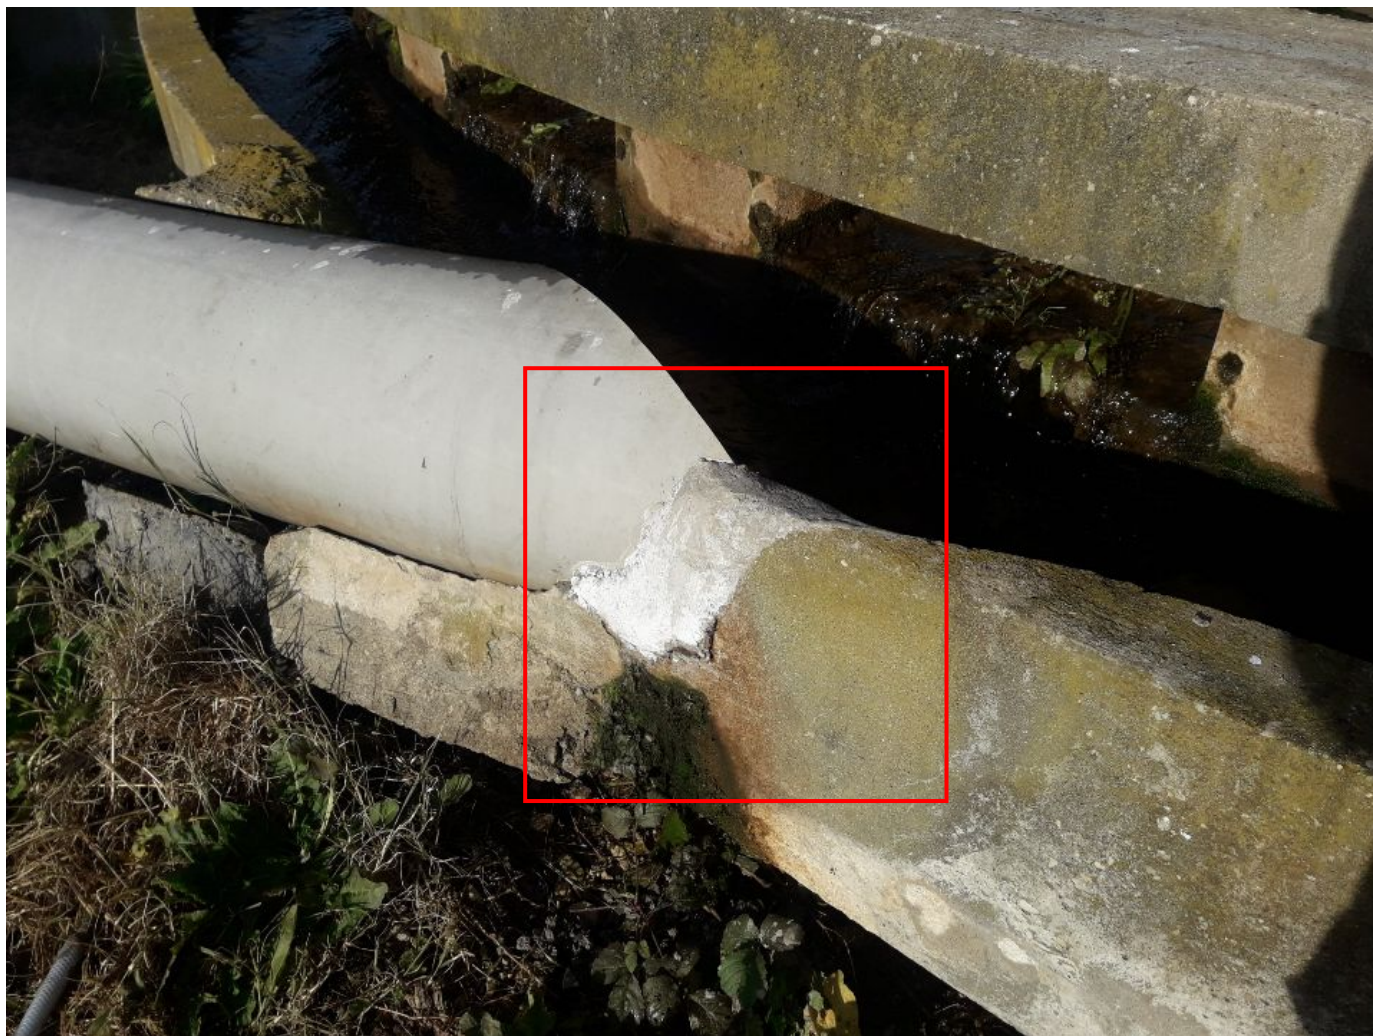
*L'étanchéité entre la goulotte du clarificateur et la conduite d'évacuation des eaux traitées a été reprise au cours du schéma directeur. La photo ci-après illustre les travaux réalisés.

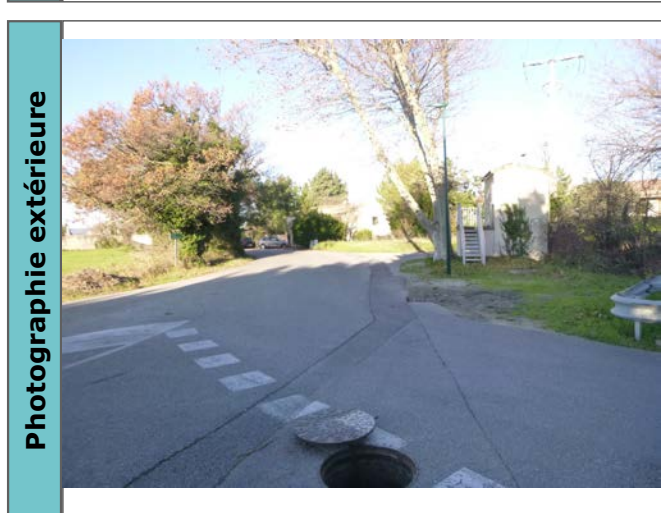
Défaut(s)	
Etat général :	Mauvais
Regard en charge	Grave
Trace de mise en charge	Grave

Commentaires	
REGARD EN CHARGE REGARD A L'AVAL BOUCHE DEPOT IMPORTANT

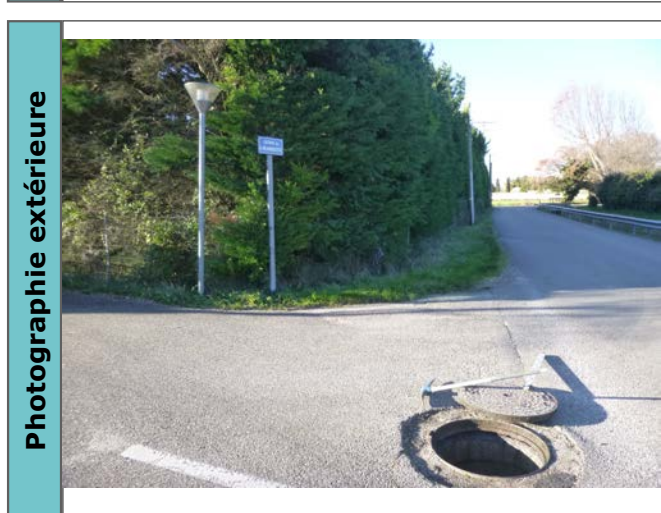
Défaut(s)	
Etat général :	Moyen
Abrasion ou corrosion	Grave
Trace de mise en charge	Peu grave

Commentaires	
TAMPON AVEC ORIFICE

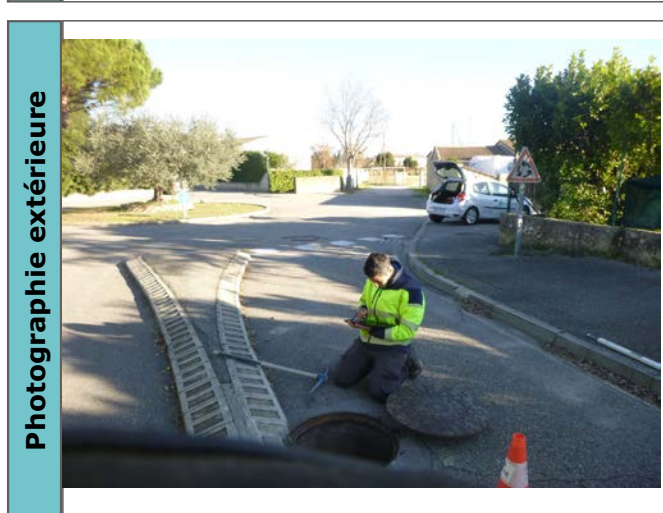
Commentaires	
EFFLUENT NOIR PROVENANT DE L'ARRIVEE A 11H

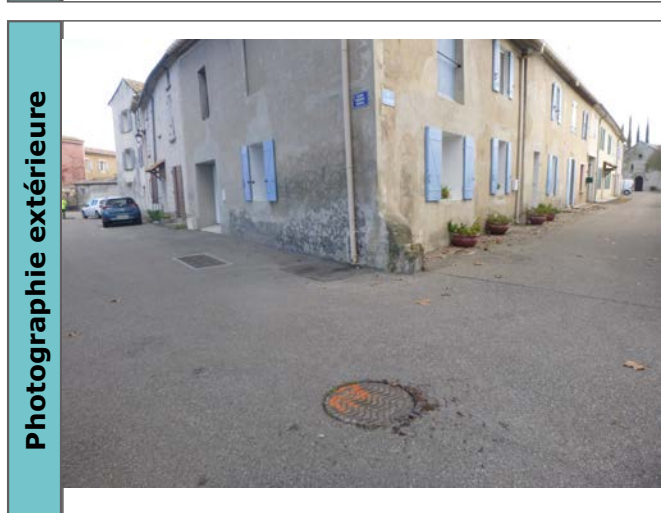
Commentaires	
FAIBLE PENTE

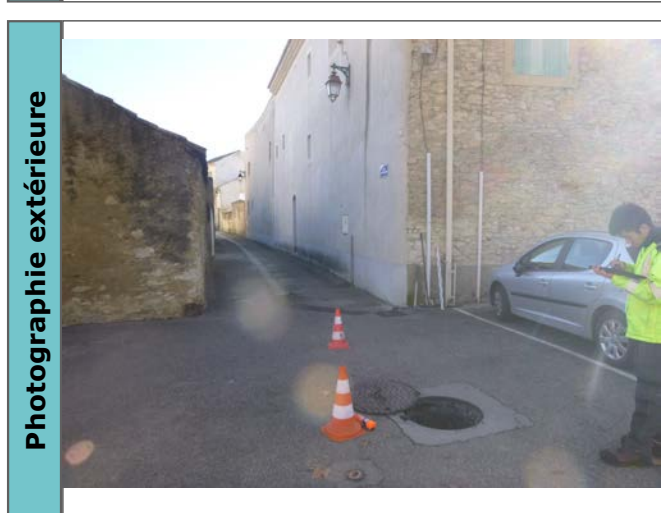
Commentaires	
COMPLETEMENT BOUCHE IMPOSSIBLE DE DISTINGUER LES CANALISATIONS

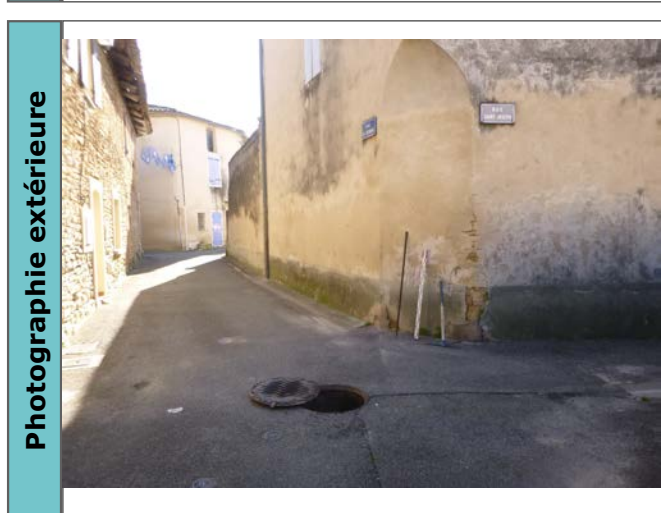
Commentaires	
REGARD EN CHARGE LE REGARD A L'AVAL EST FORTEMENT ENSABLE
