# DIAGNOSTIC ET SCHEMA DIRECTEUR D'ASSAINISSEMENT

Communes de Chouzelot, Lavans-Quingey et Quingey (25)  
Phases II et III

Pour le compte de : Syndicat Intercommunal du Pays de Quingey

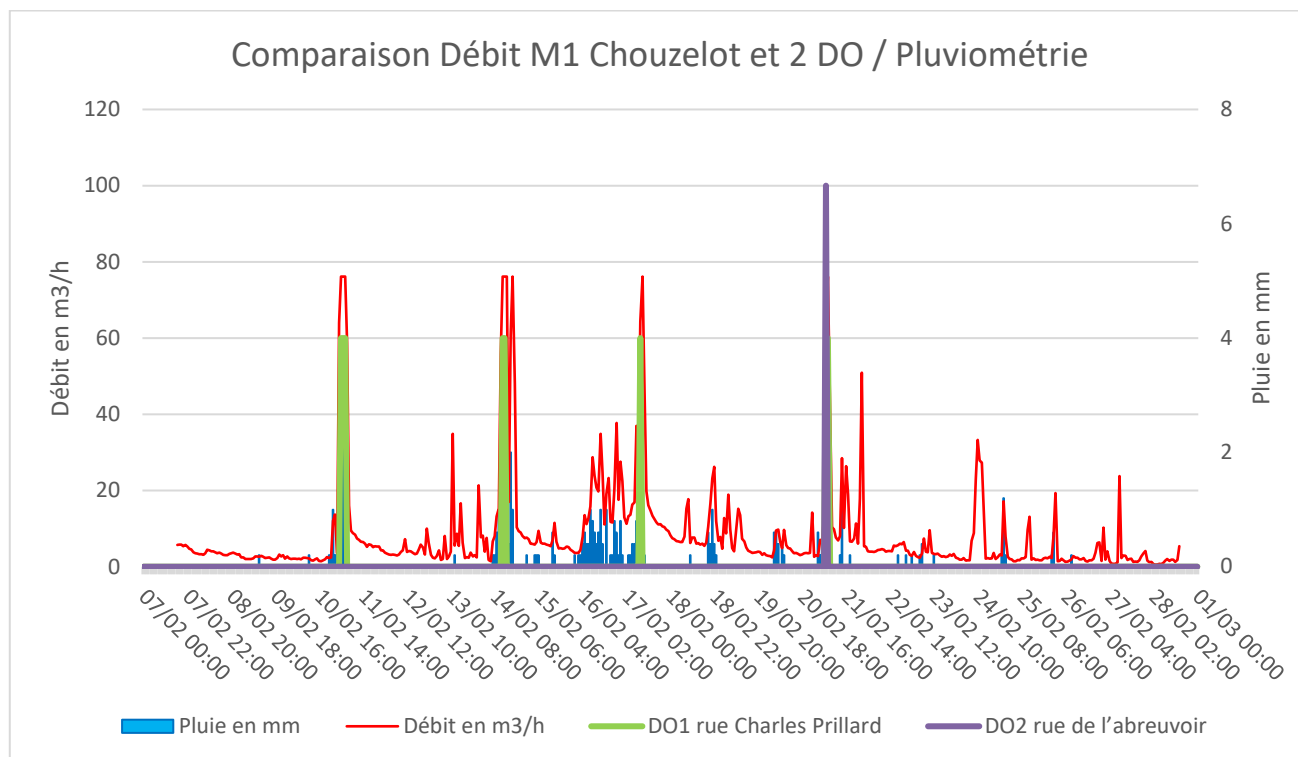
Figure 10 : Déversements des DO

Le déversoir rue Charles Prillard a déversé 4 fois (4h20 sur 3 semaines) et celui rue de l'Abreuvoir a déversé 1 fois (4h45 sur 3 semaines).

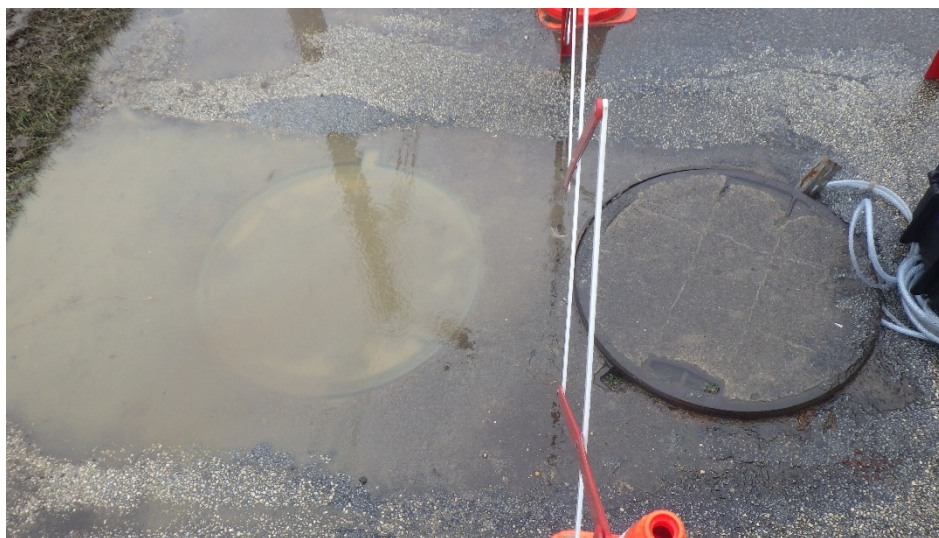
Figure 15 : Réseau en charge M4

- Le débit n'atteint jamais zéro, ce qui présage d'une entrée d'eaux claires parasites permanentes.
- La pluie a un impact important sur le débit : voir ci-dessous une photo prise lors de la pluie du 16/02/2022.

En effet, au niveau de ce point les réseaux possèdent des regards mixtes et l'eau pluviale peut aller dans le réseau d'eaux usées et vice versa.

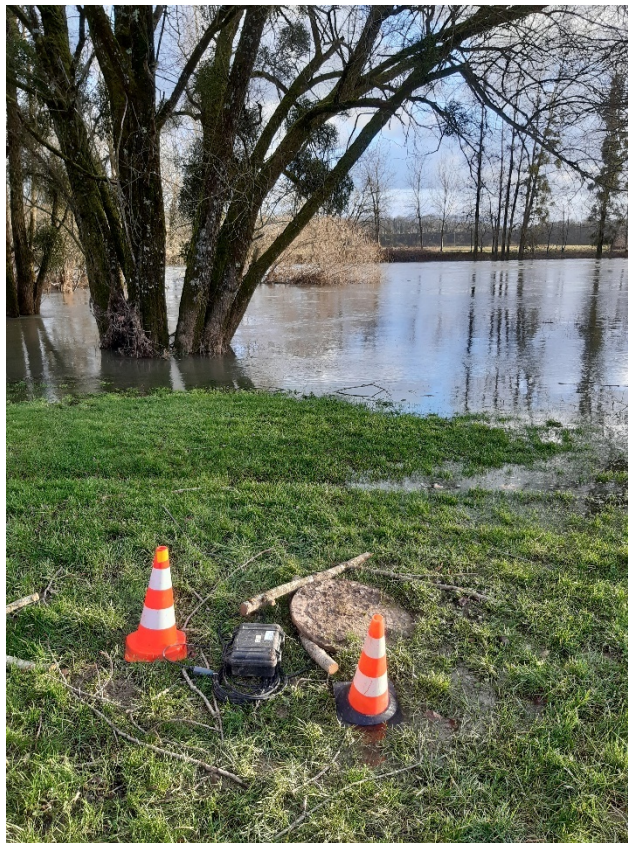
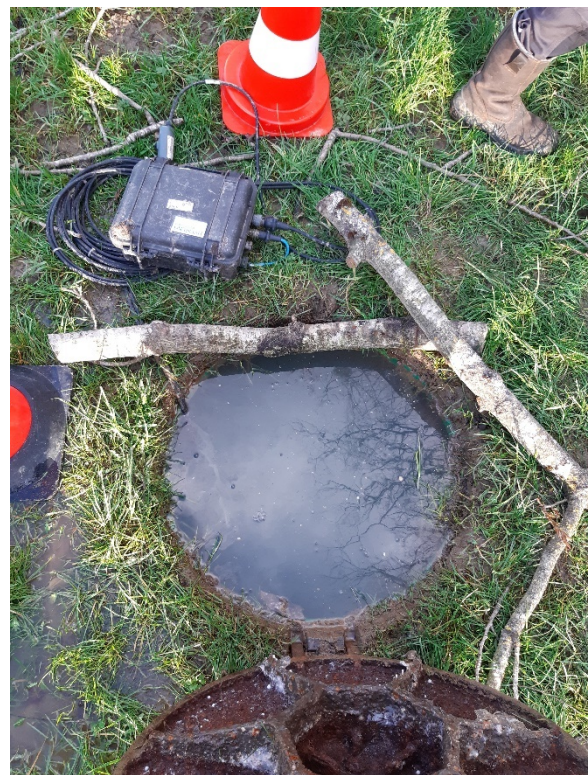
Figure 24 : Mise en charge M7

- Le débit n'atteint jamais zéro, ce qui présage d'une entrée d'eaux claires parasites permanentes.
- La pluie a un impact important sur le débit.
- Du 17/02 au 21/02 le niveau de la Loue était élevé => les eaux sont rentrées dans le réseau (pour information le regard fait environ 2.20 m de profondeur) :

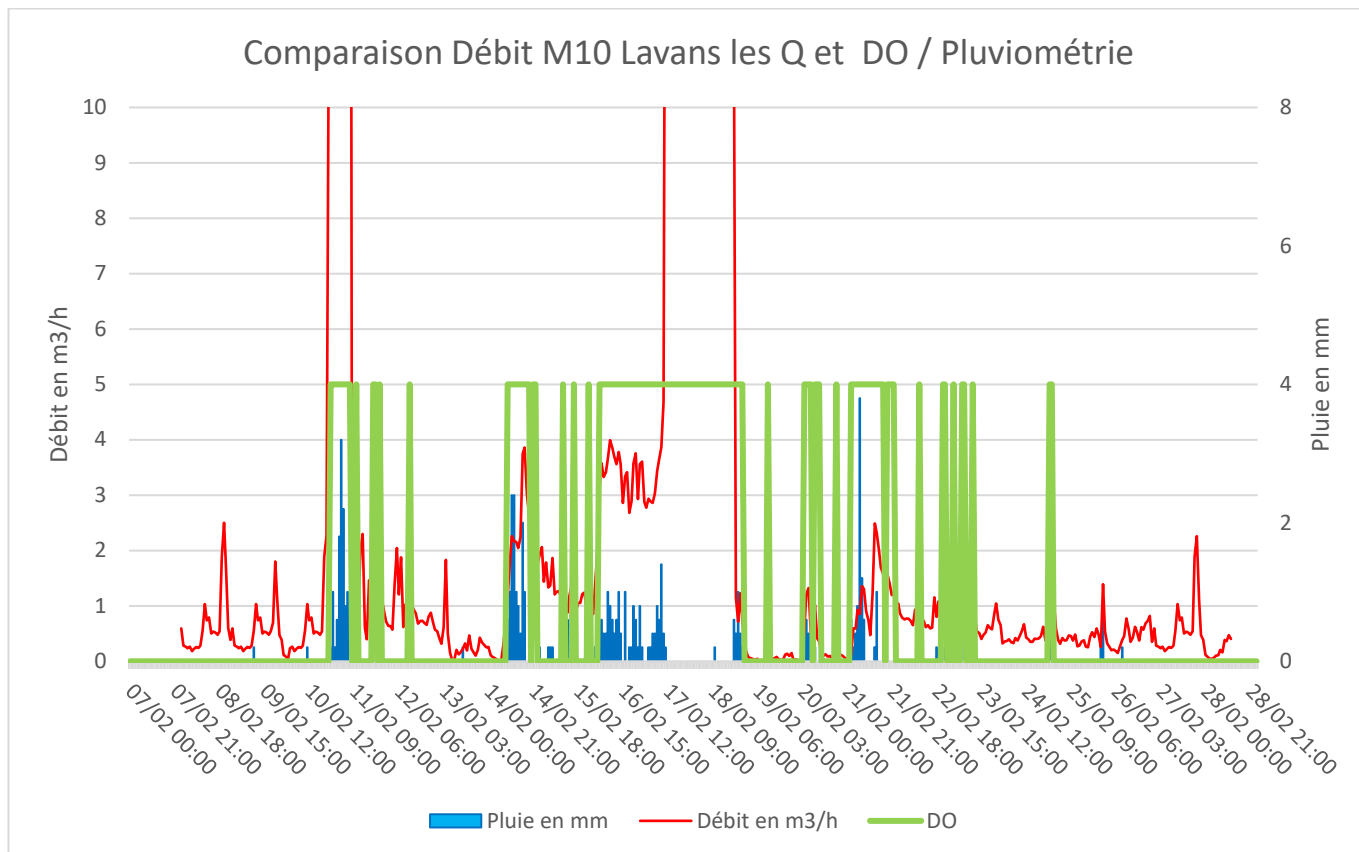
Figure 31 : Déversements des DO

Le déversoir a déversé quasiment tous les jours : pendant 87 heures sur 3 semaines. Le déversoir semble être mal confectionné.

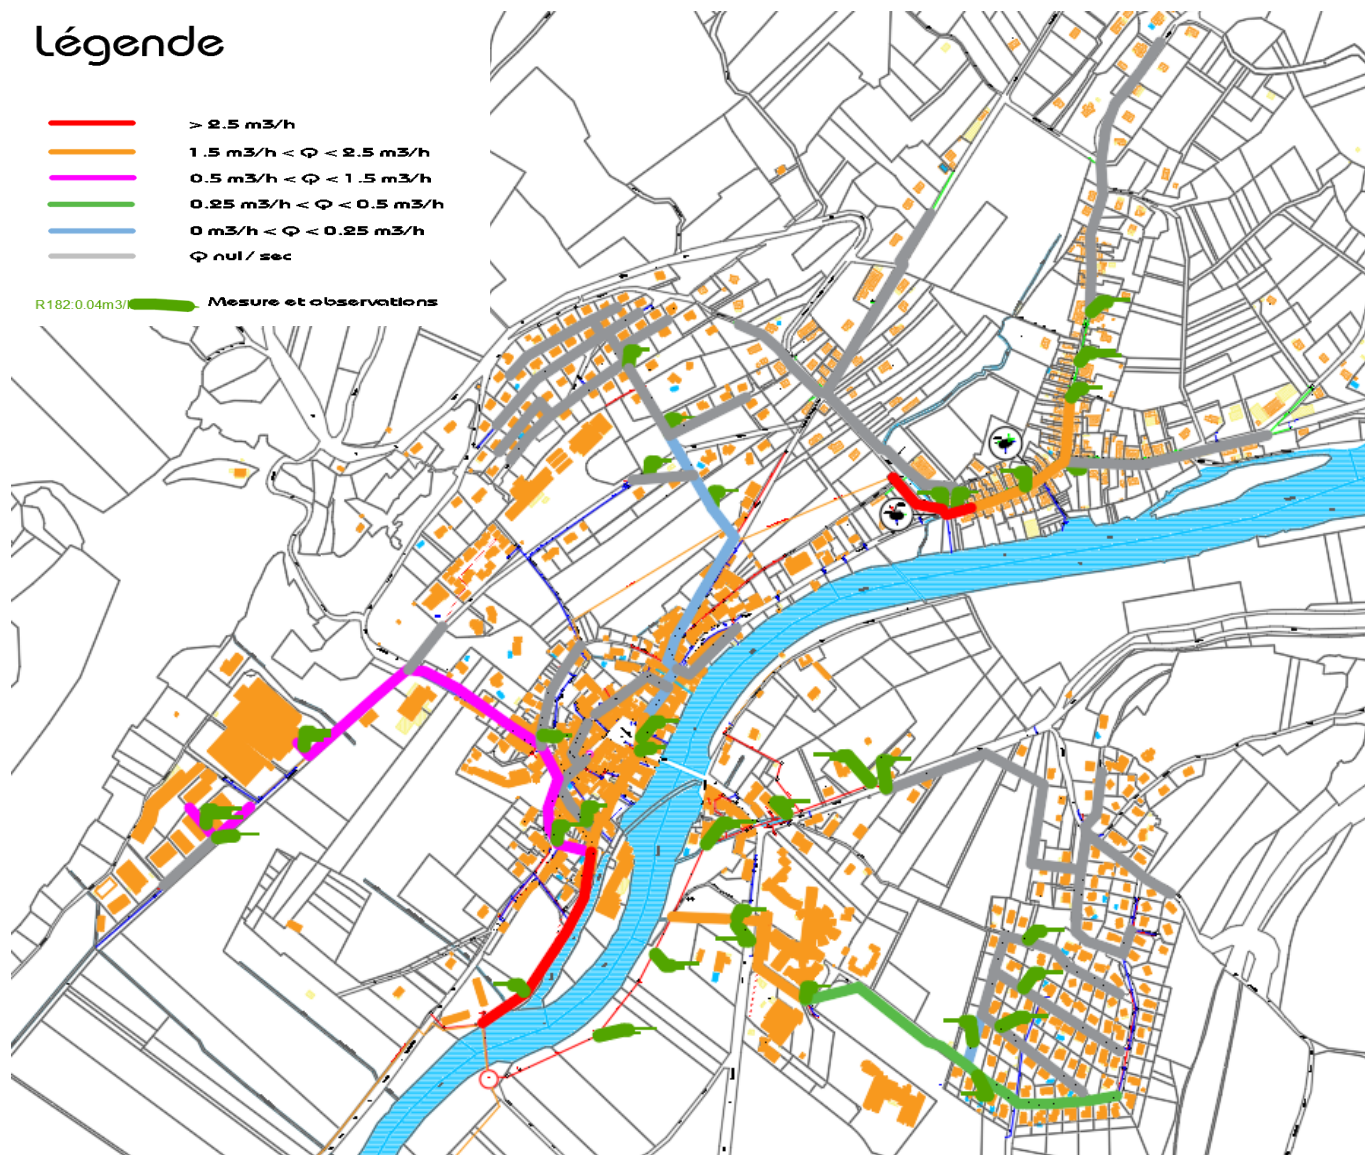
Figure 62 : Origine ECPM

Il s'agit de débits globalement diffus. Les eaux claires permanentes parasites semblent provenir principalement de Chouzelot, ainsi que de la zone d'activités et du centre de Quingey. La proximité de la Loue peut s'avérer être une source potentielle d'entrée d'eaux claires parasites.

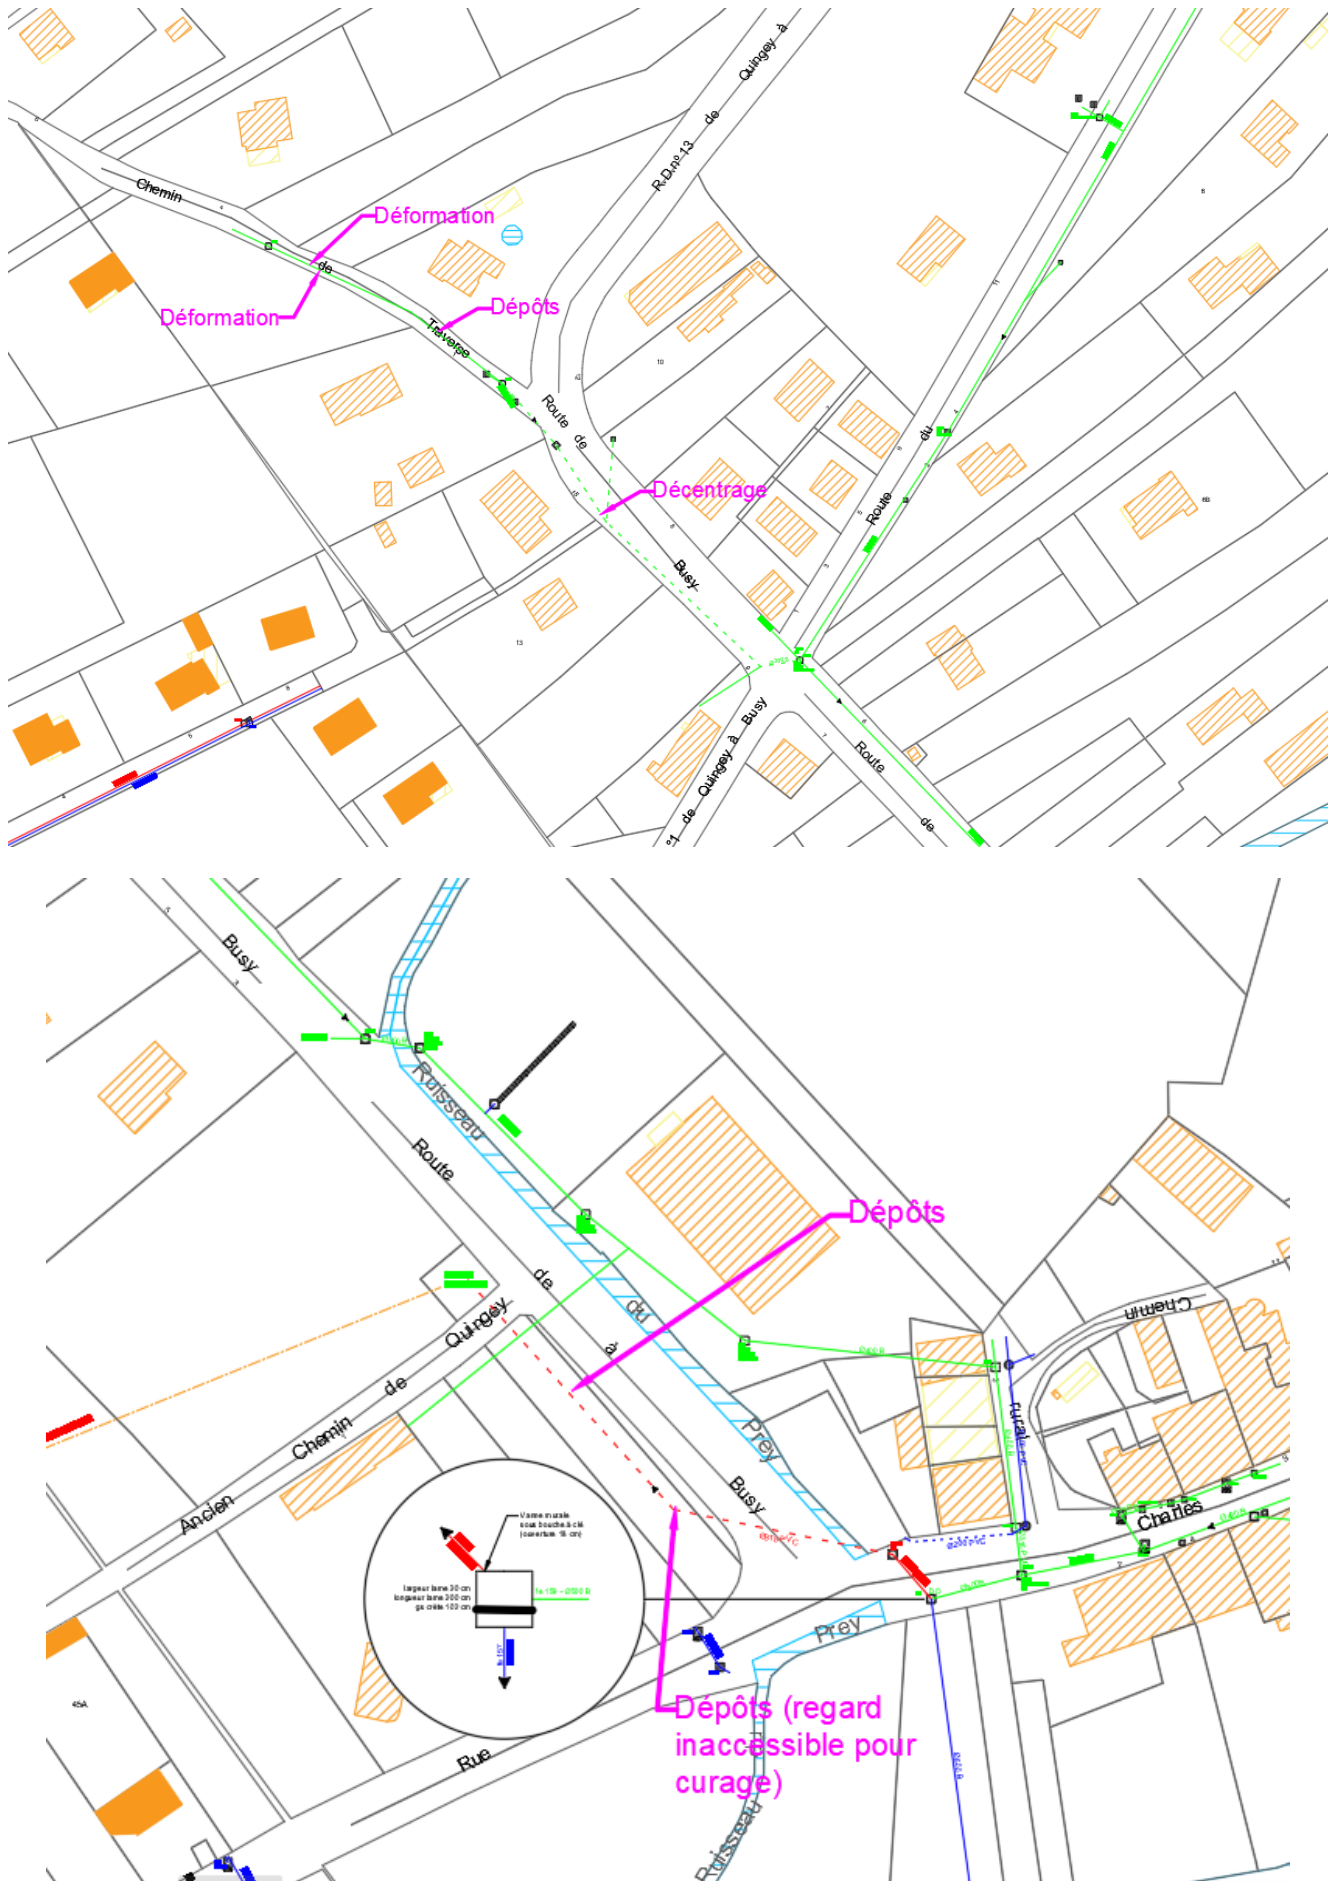
Figure 67 : Plan ITV à Chouzelot

- Chemin de Traverse : déformations + dépôts
- Route de Busy : décentrage + dépôts.

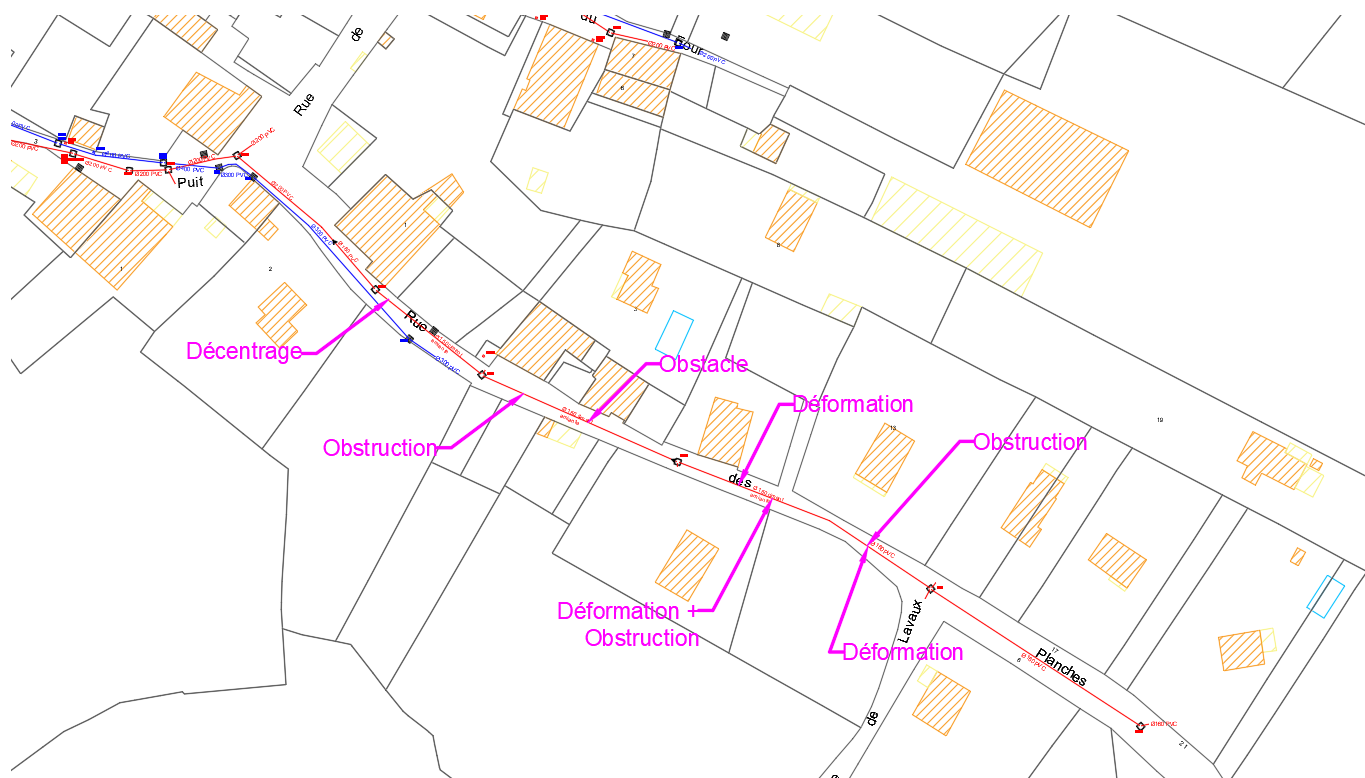
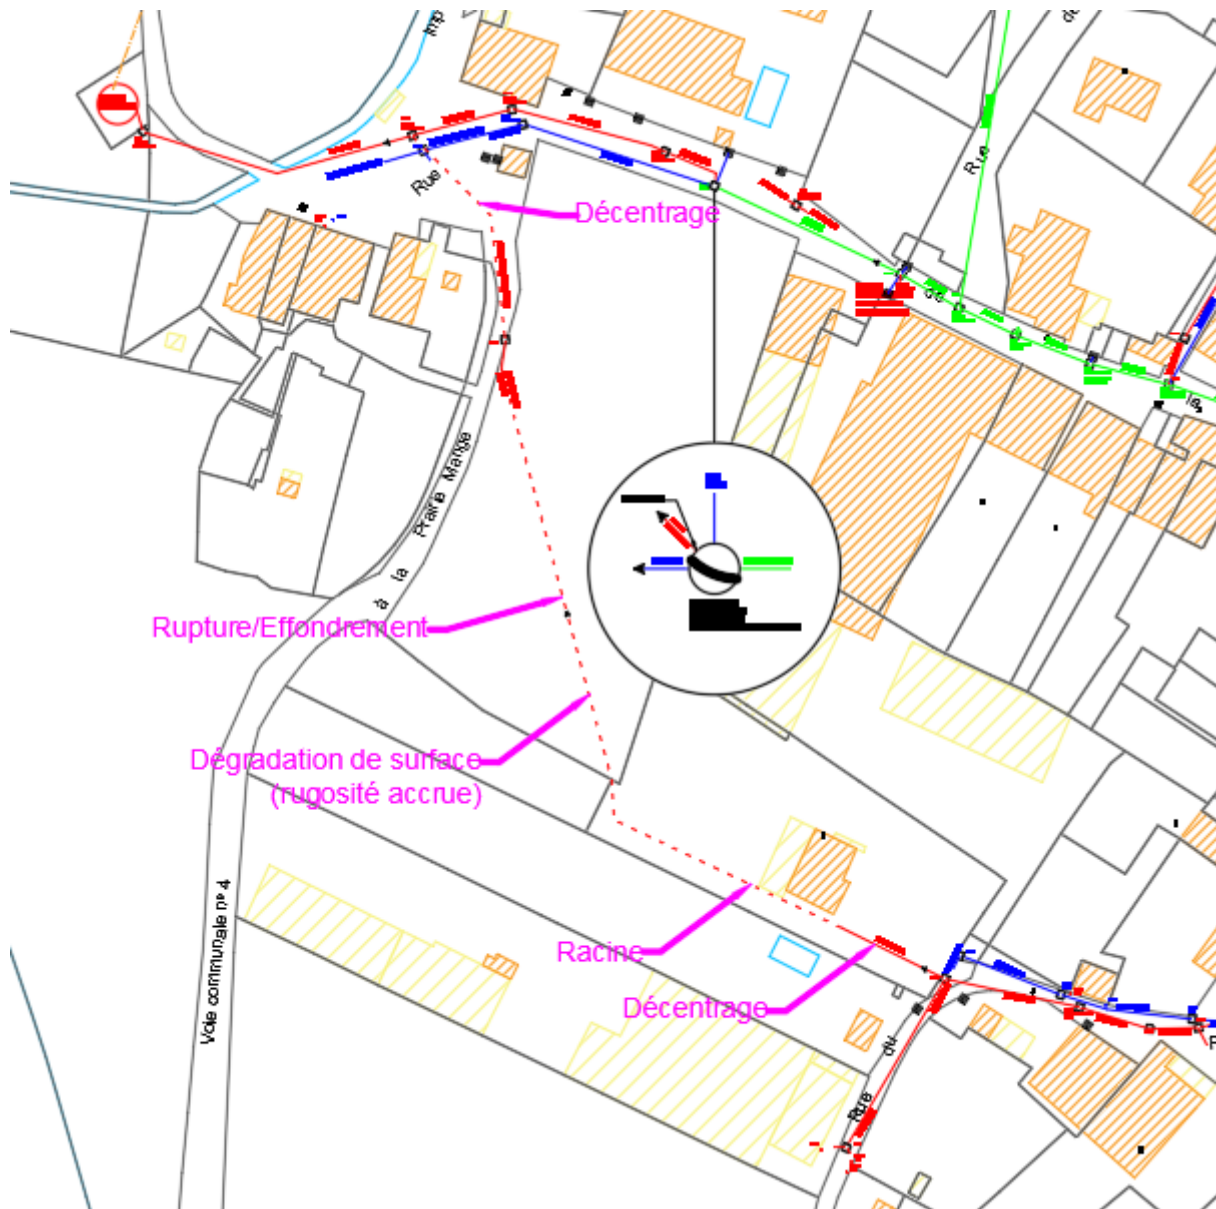
Figure 68 : Plan ITV à Lavans-Quingey

- Rue des Planches : déformations, obstructions/obstacles, décentrage.
- Zone de champs : décentrages, rupture/effondrement, dégradation de surface, racine.

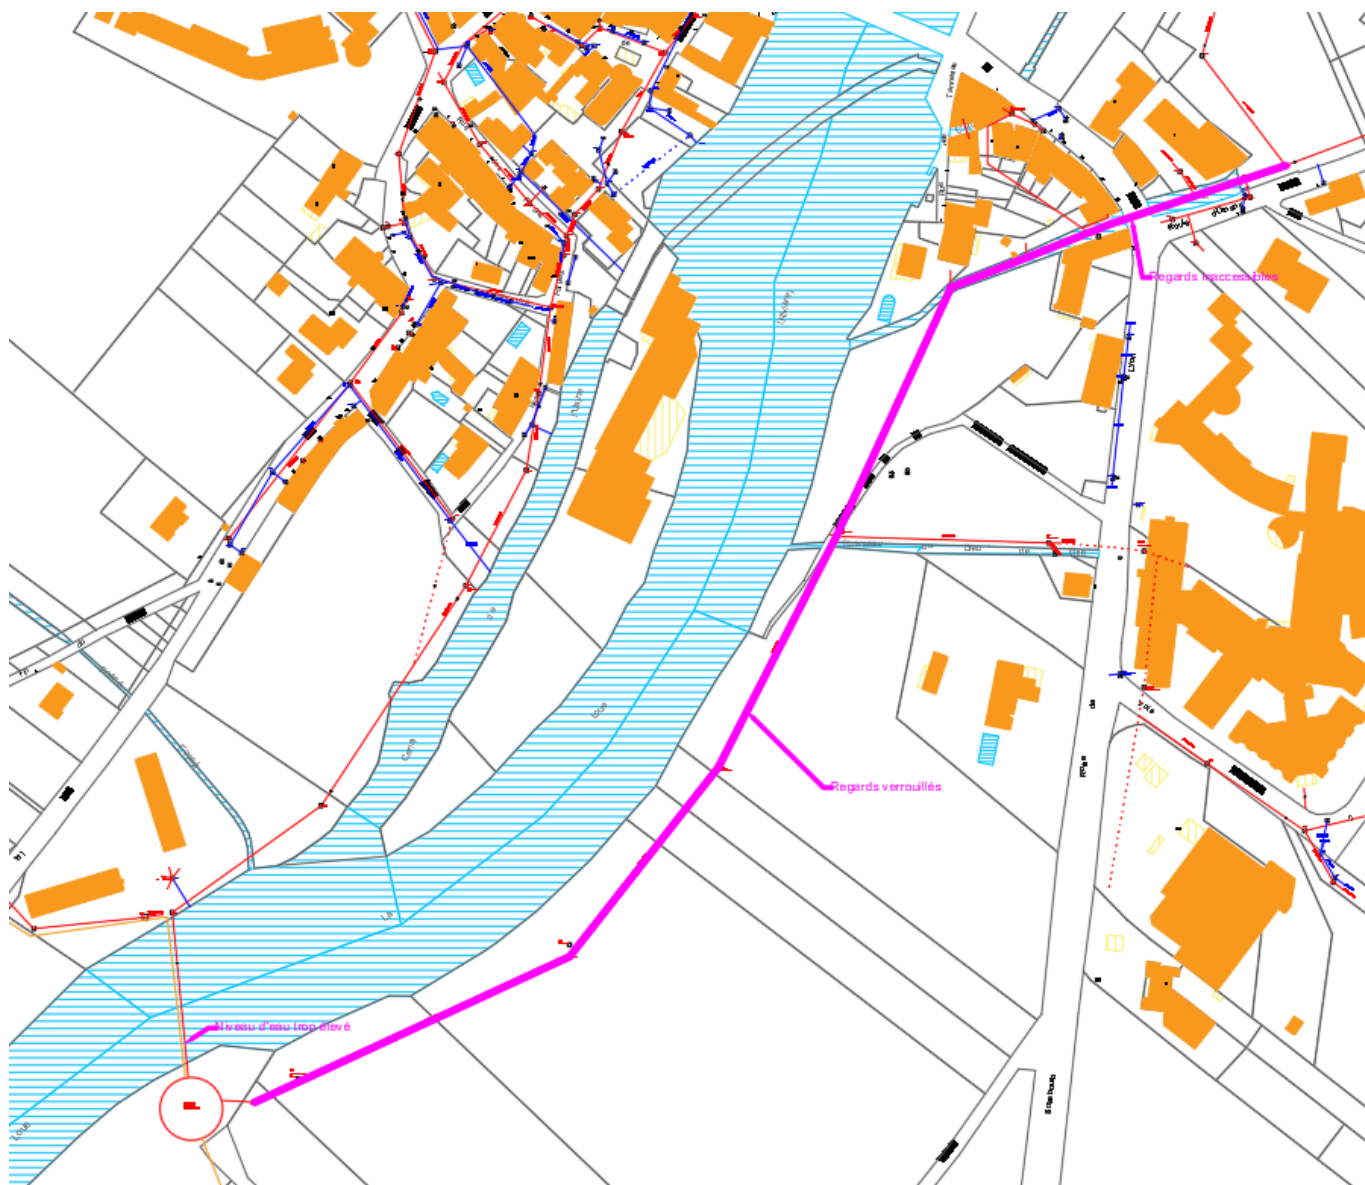
Figure 69 : Plan réseaux EU non inspectés à Quingey

Le réseau situé en rive gauche de la Loue, entre le poste de Quingey et la route d'Ornans n'a pas pu être inspecté étant donné que les regards sont verrouillés. De plus, les regards situés au droit de l'intersection entre la route d'Ornans et la route de Lyon étaient inaccessibles ; le réseau n'a donc pas pu y être inspecté (cf. plan ci-après).

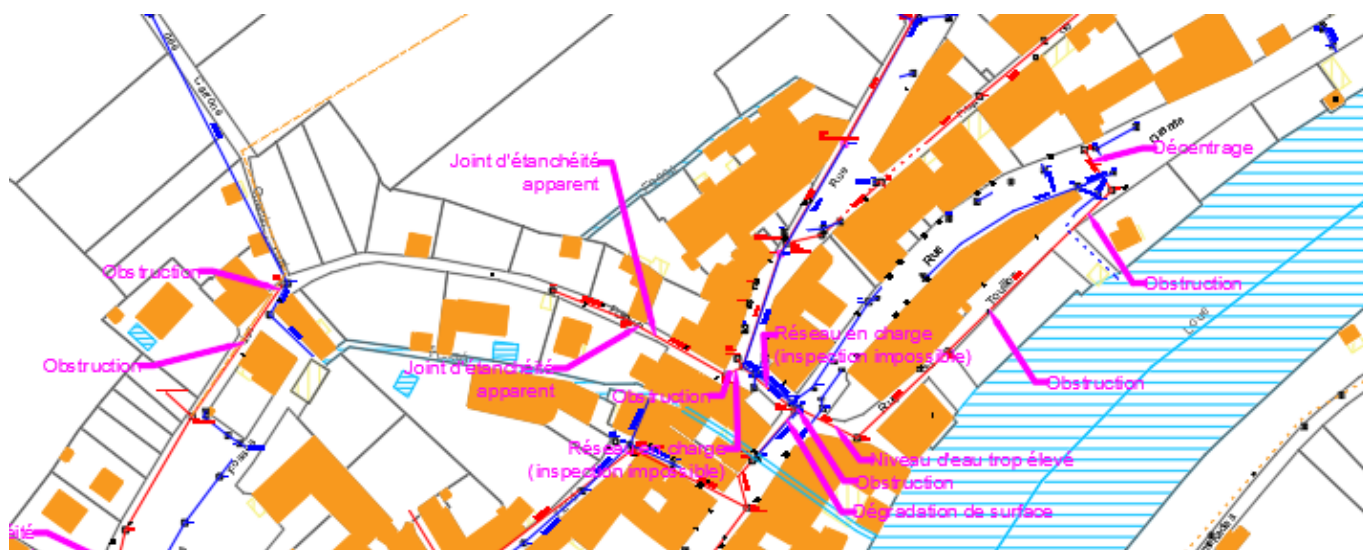
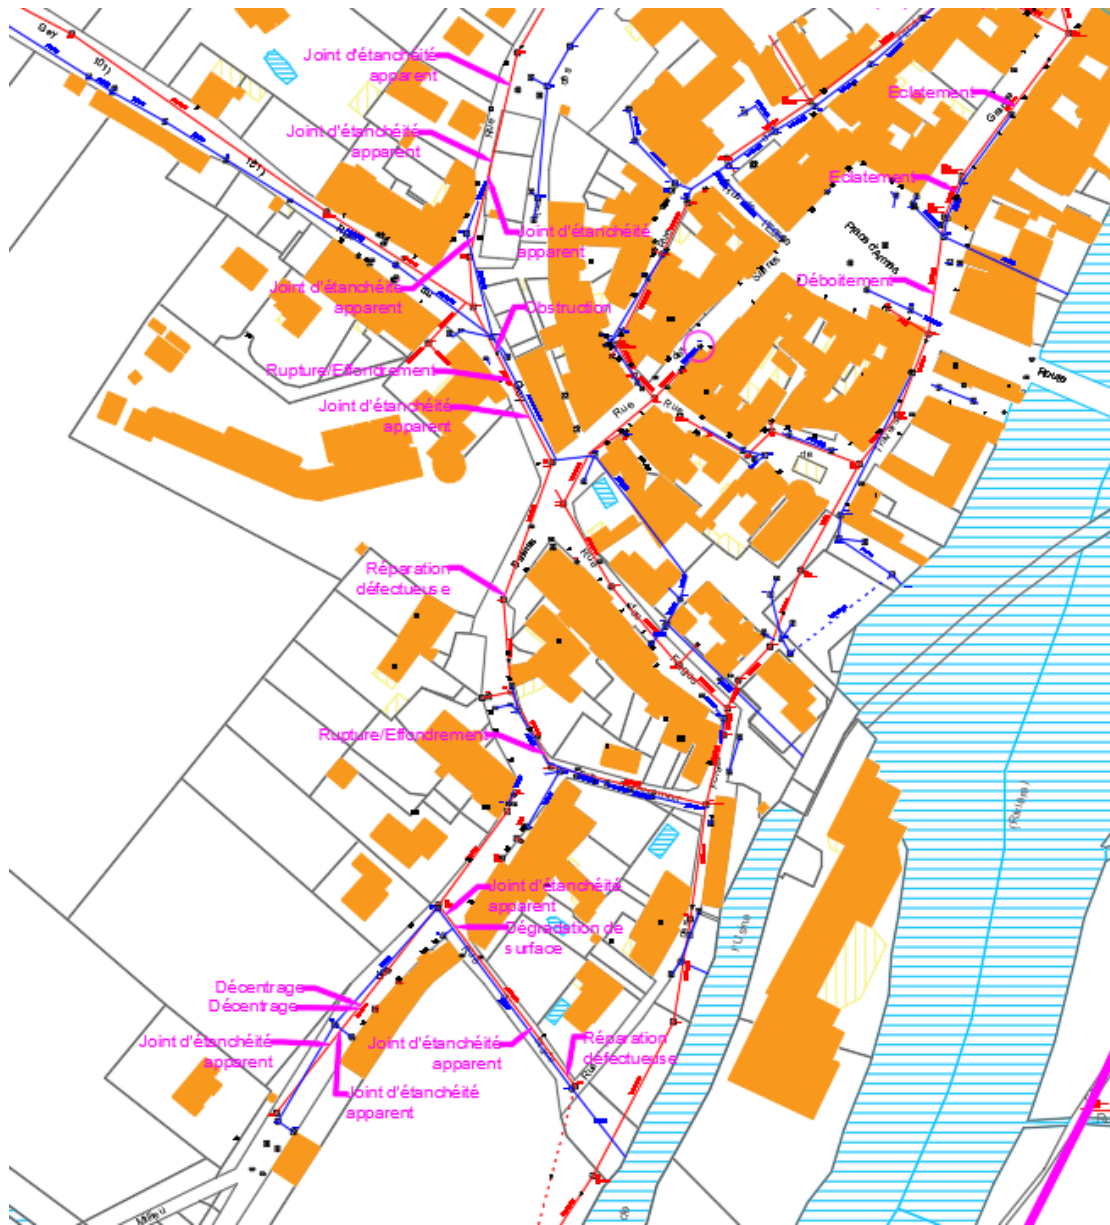
Figure 70 : Plan ITV à Quingey

- Rue des Fossés : Joint d'étanchéité apparent, obstruction, réseau en charge.
- Rue du Gey : obstruction, rupture/effondrement, joint d'étanchéité apparent.
- Rue des Salines : réparation défectueuse, rupture/effondrement, décentrage, joint d'étanchéité apparent.
- Rue du Stade : joint d'étanchéité apparent, dégradation de surface, réparation défectueuse.
- Grande Rue : éclatement, décentrage, dégradation de surface, obstruction, déboitement.
- Rue des Touillons : obstruction, niveau d'eau trop élevé.
- Route d'Ornans : déboitement.
- En amont du poste de Quingey : niveau d'eau trop élevé.
