Affaire n° KR 8110 du 04/12/2018

## COMMUNE DE TAULIGNAN

Schéma directeur des réseaux des eaux usées et des eaux pluviales  
Phase 3 : Investigations complémentaires

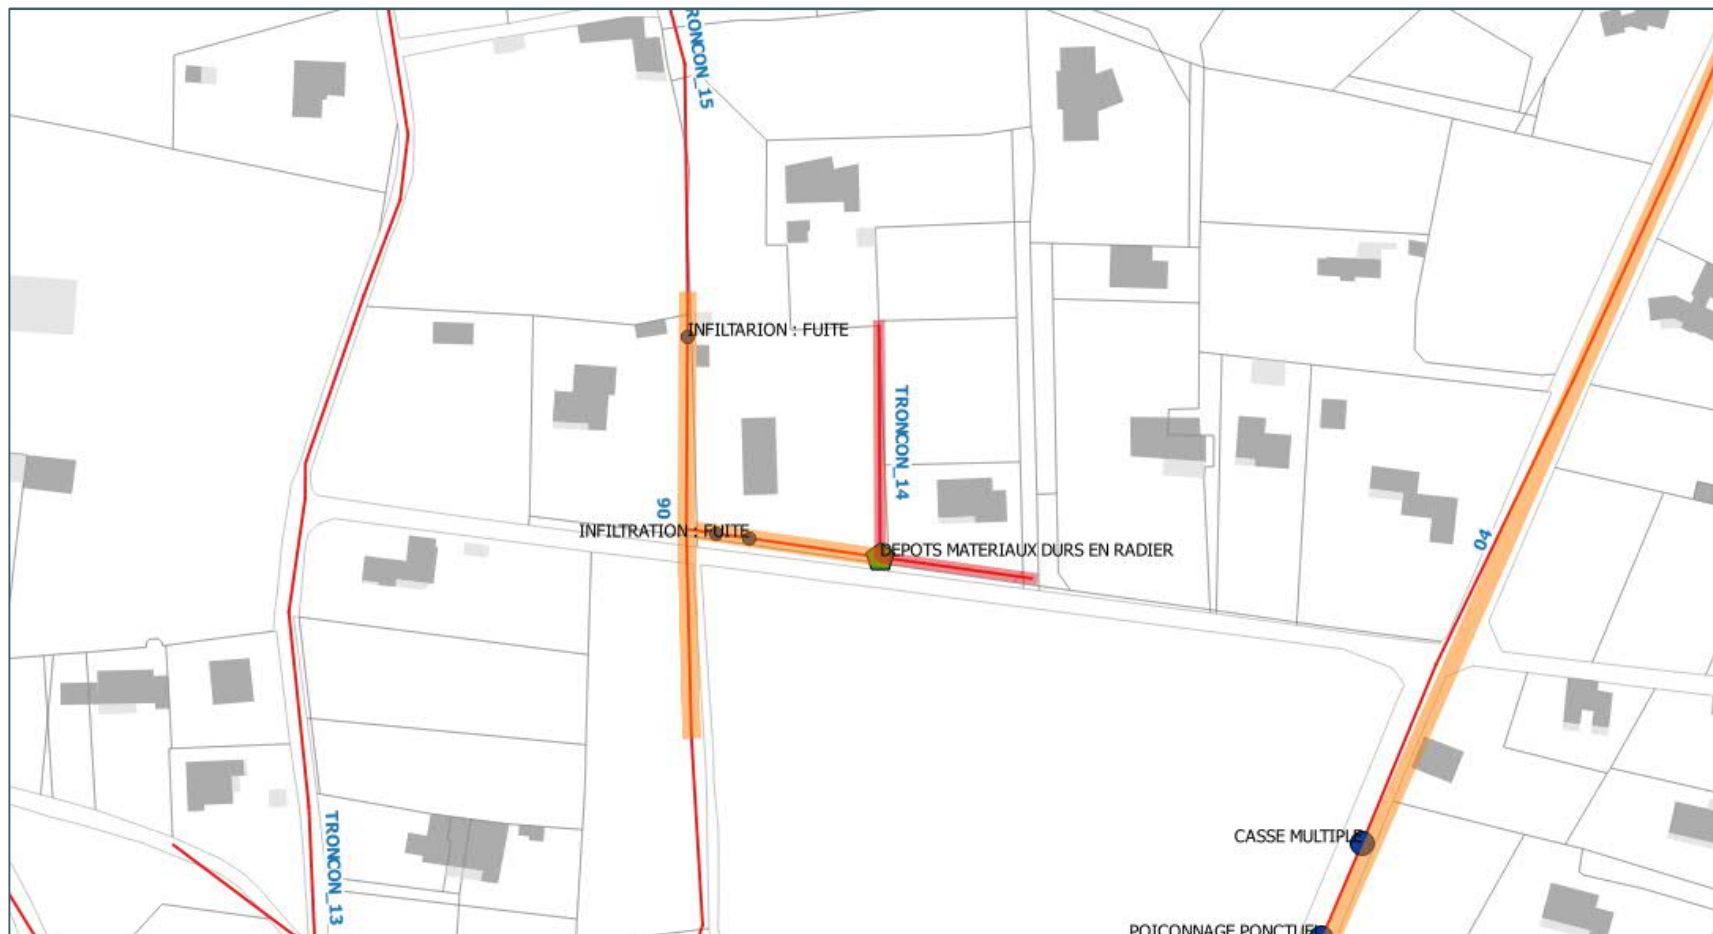
### 3.6.2 Tronçon 14 (Tronçon 6\_2002) : Chemin du coteau

| TRONCON | CATEGORIE | DEFAULT | ANNEE | id |
|---|---|---|---|---|
| 14 | ETANCHEITE/STRUCTURANT | INFILTRATION FUITE | 2002 | |

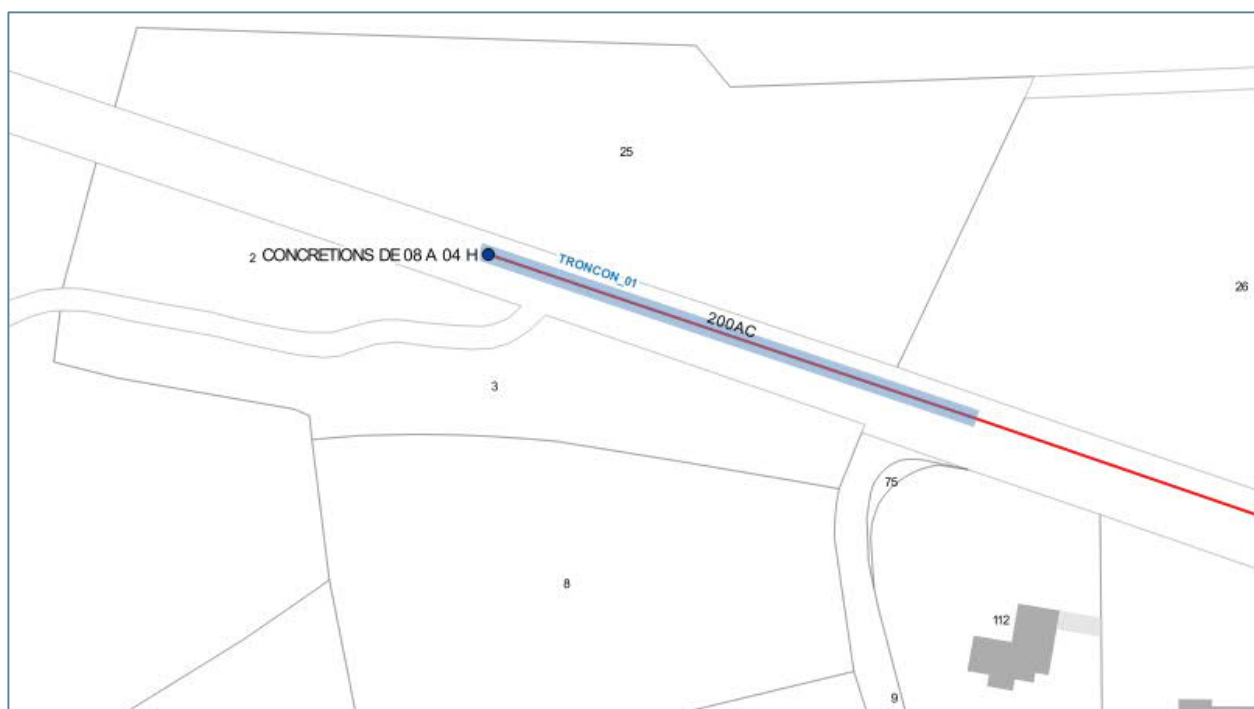
### 3.8.1 Tronçon 1 : Route de Montélimar Nord

| TRONCON | CATEGORIE | DEFAULT | ANNEE | id |
|---|---|---|---|---|
| 1 | ETANCHEITE/ENCOMBREMENT | CONCRETIONS DE 08 A 04 H | 2018 | 60 |

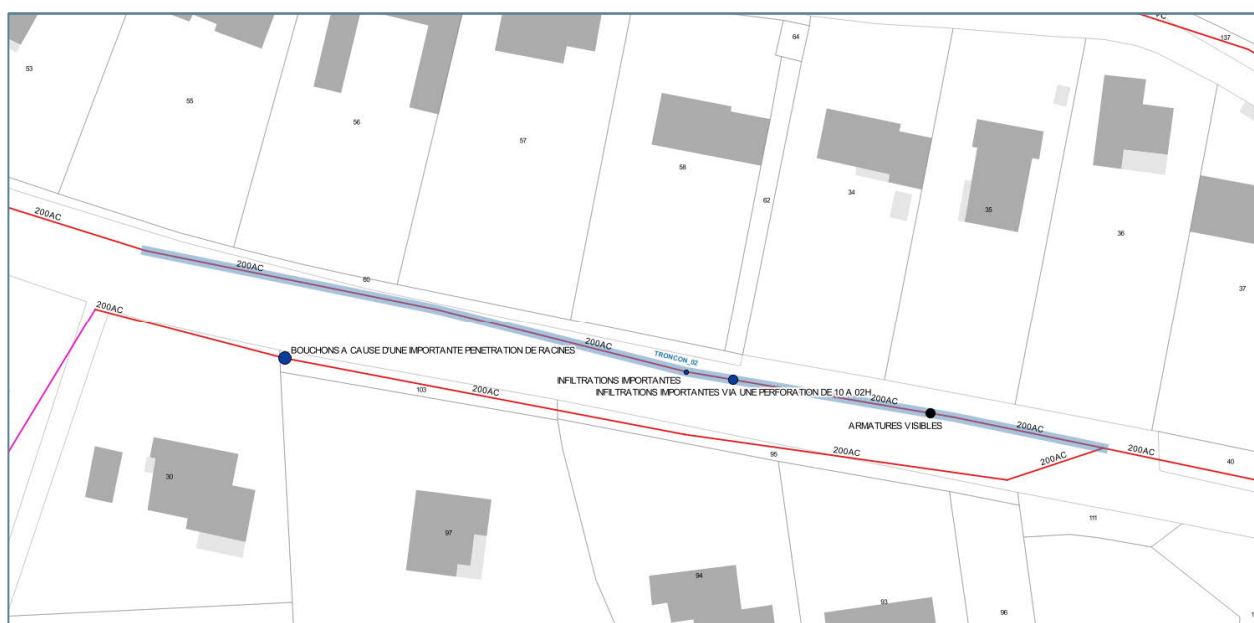
### 3.8.2 Tronçon 2 : Route de Montélimar sud

| TRONCON | CATEGORIE | DEFAULT | ANNEE | id |
|---|---|---|---|---|
| 2 | STRUCTURANT | ARMATURES VISIBLES | 2018 | 61 |
| 2 | ETANCHEITE | INFILTRATIONS IMPORTANTES | 2018 | 62 |
| 2 | ETANCHEITE/STRUCTURANT | INFILTRATIONS IMPORTANTES VIA UNE PERFORATION DE 10 A 02H | 2018 | 63 |

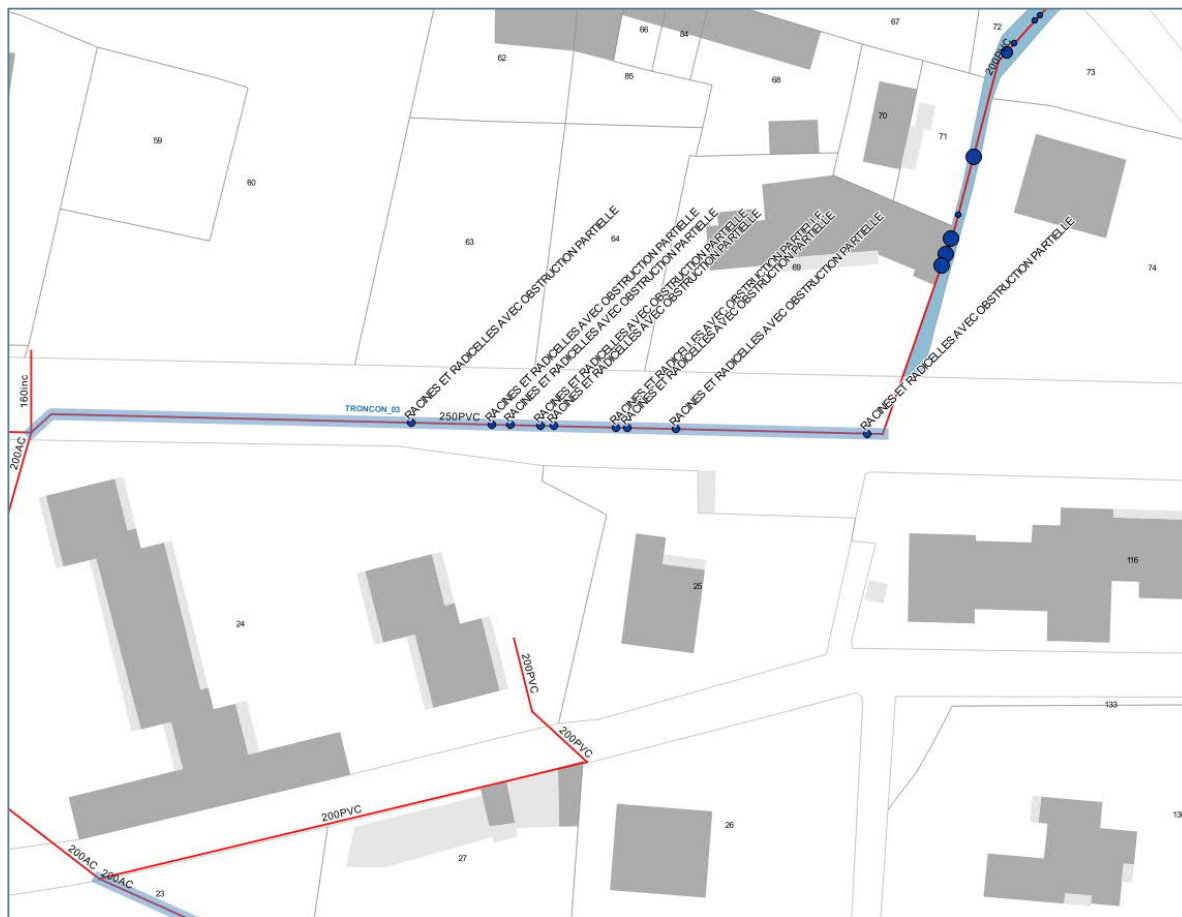
### 3.8.3 Tronçon 3 : Avenue Jacques Moison

| TRONCON | CATEGORIE | DEFAULT | ANNEE | id |
|---|---|---|---|---|
| 3 | ETANCHEITE/ENCOMBREMENT | RACINES ET RADICELLES AVEC OBSTRUCTION PARTIELLE | 2018 | 64 |

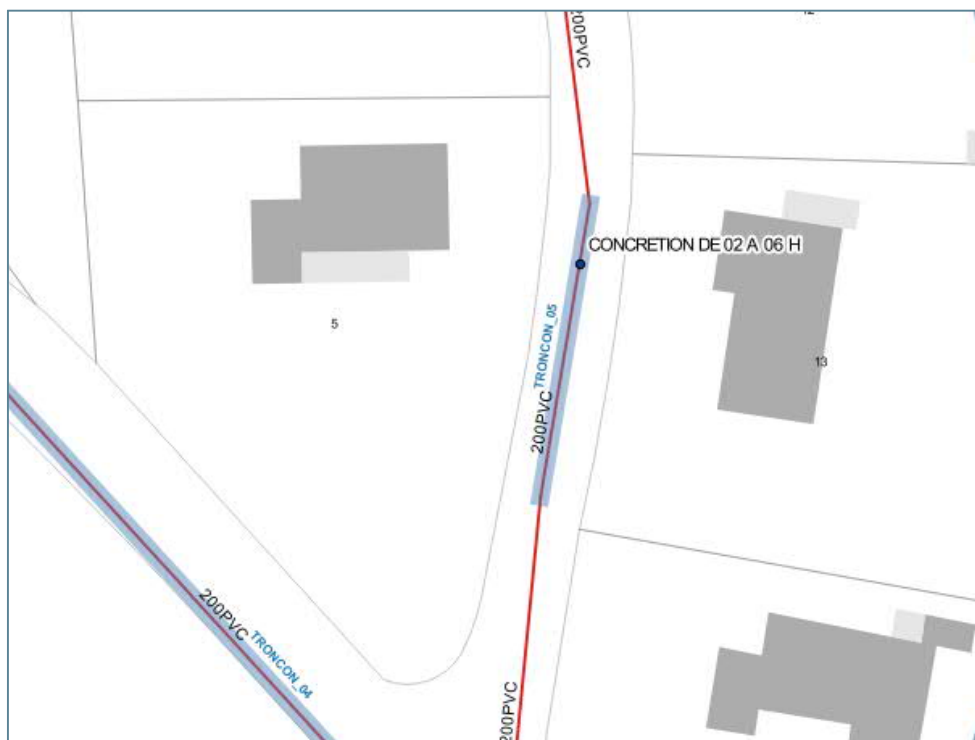
### 3.8.5 Tronçon 5 : Allée des Chênes Verts

| TRONCON | CATEGORIE | DEFAULT | ANNEE | id |
|---|---|---|---|---|
| 5 | ETANCHEITE | CONCRETION DE 02 A 06 H | 2018 | 73 |

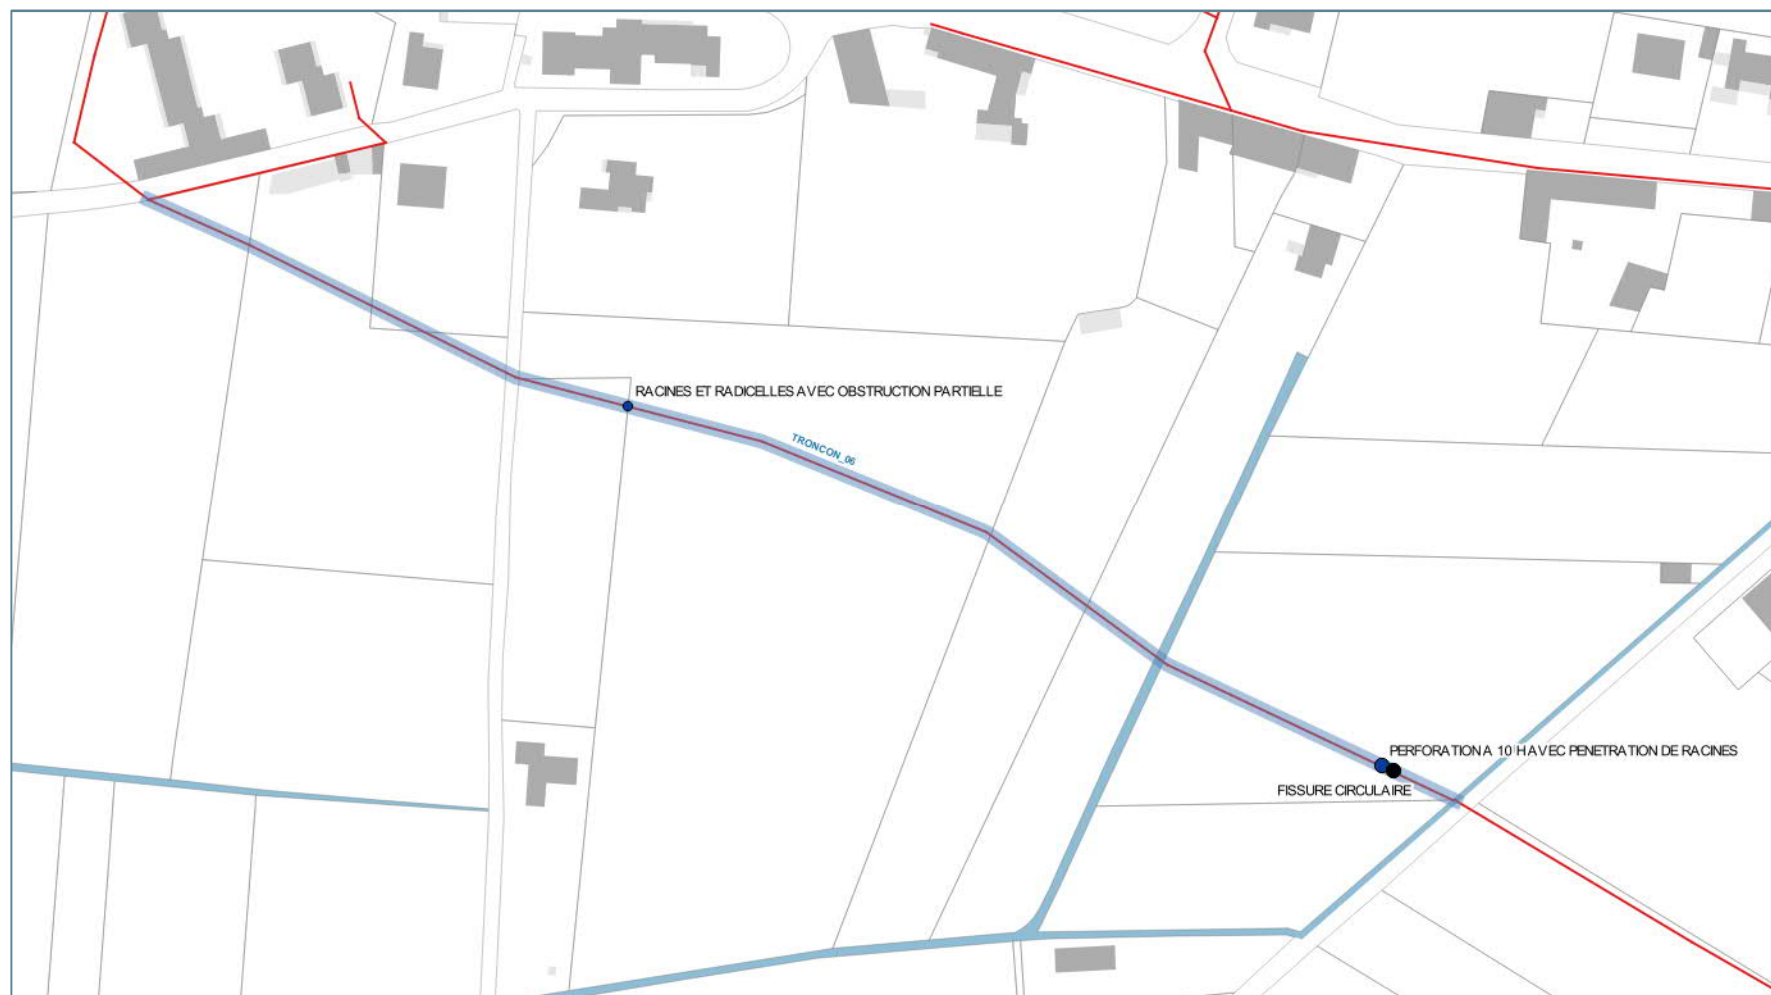
### 3.8.6 Tronçon 6 : La Grange Rouge

| TRONCON | CATEGORIE | DEFAULT | ANNEE | id |
|---|---|---|---|---|
| 6 | ETANCHEITE/ENCOMBREMENT | RACINES ET RADICELLES AVEC OBSTRUCTION PARTIELLE | 2018 | 74 |
| 6 | STRUCTURANT | FISSURE CIRCULAIRE | 2018 | 75 |
| 6 | ETANCHEITE/STRUCTURANT | PERFORATION A 10 H AVEC PENETRATION DE RACINES | 2018 | 76 |

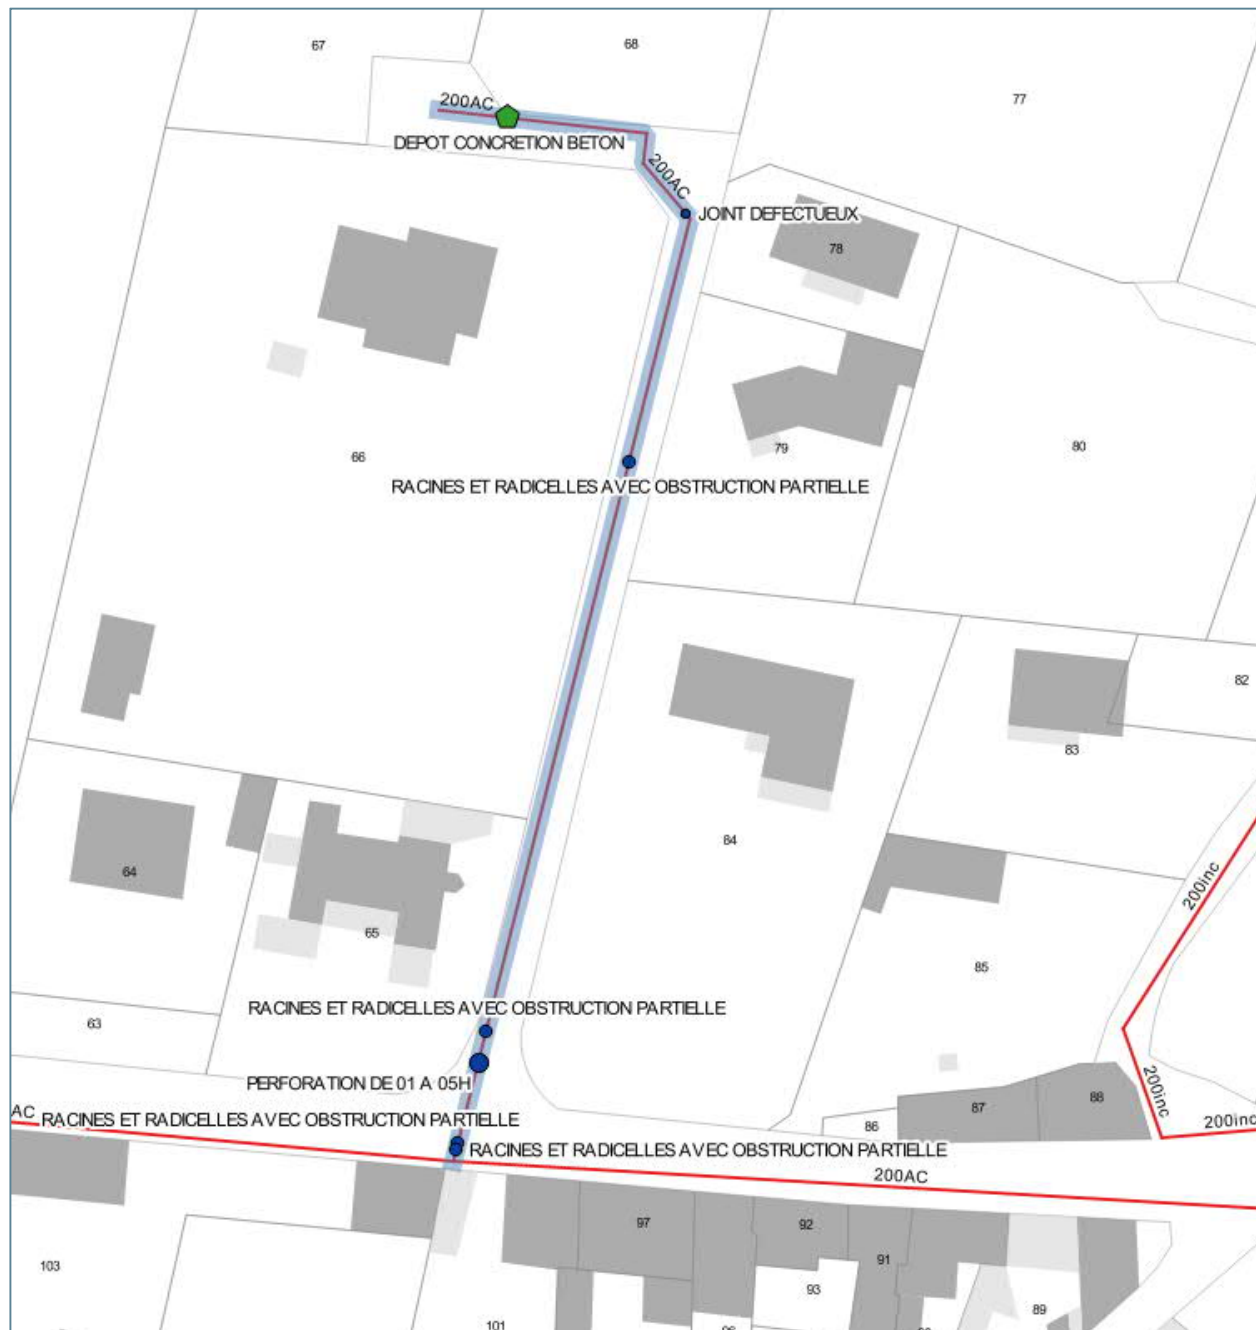
### 3.8.8 Tronçon 9 : Rue du 18 juin 1940

| TRONCON | CATEGORIE | DEFAULT | ANNEE | id |
|---|---|---|---|---|
| 9 | ETANCHEITE/ENCOMBREMENT | RACINES ET RADICELLES AVEC OBSTRUCTION PARTIELLE | 2018 | 77 |
| 9 | ETANCHEITE/STRUCTURANT | PERFORATION DE 01 A 05H | 2018 | 80 |
| 9 | ETANCHEITE | JOINT DEFECTUEUX | 2018 | 82 |
| 9 | ENCOMBREMENT | DEPOT CONCRETION BETON | 2018 | 83 |

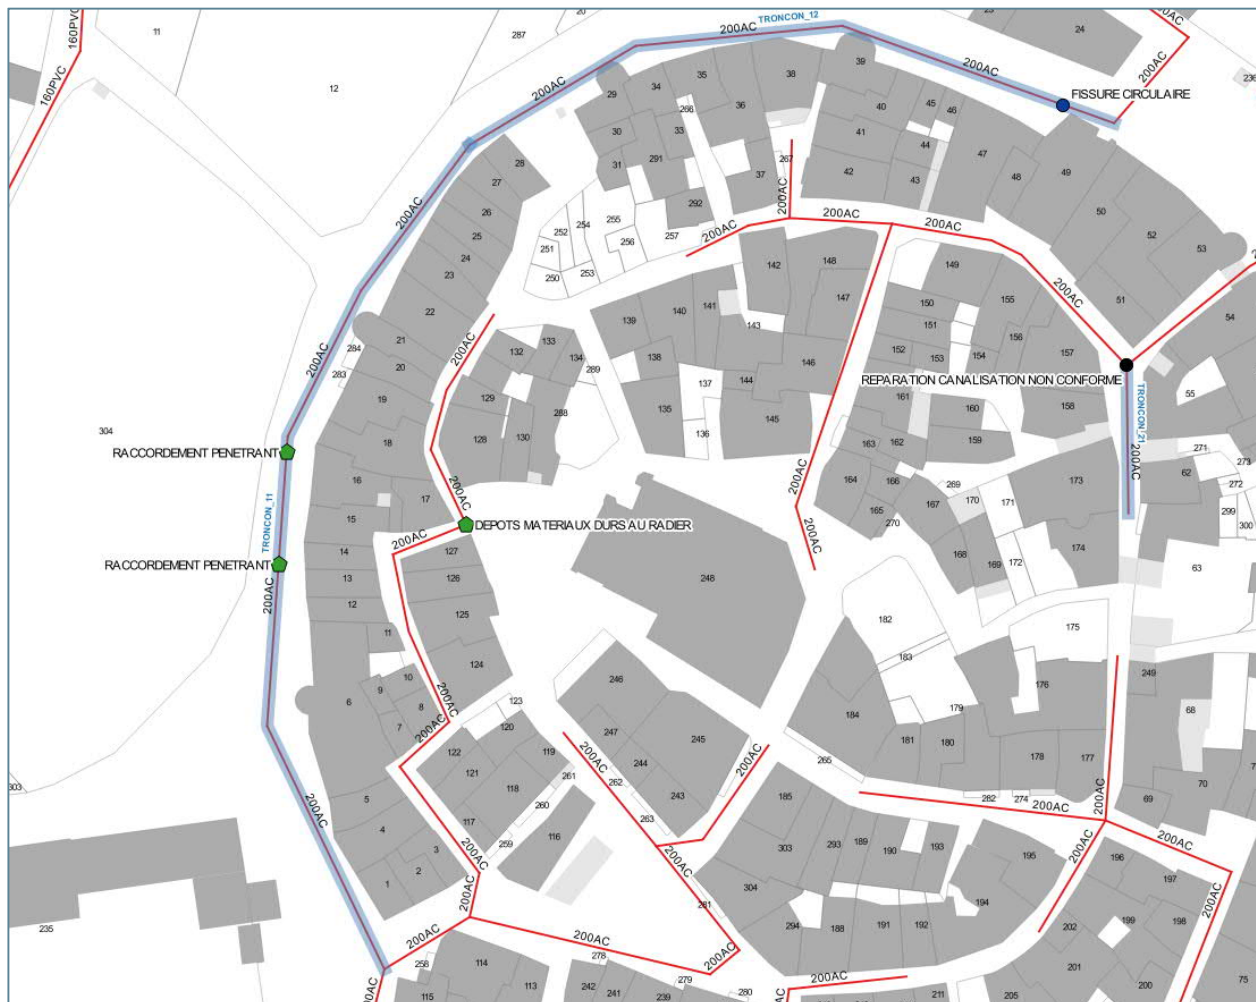
### 3.8.9 Tronçon 11 et 12 : Les Grands Remparts D24

| TRONCON | CATEGORIE | DEFAULT | ANNEE | id |
|---|---|---|---|---|
| 11 | ENCOMBREMENT | RACCORDEMENT PENETRANT | 2018 | 84 |
| 11 | ENCOMBREMENT | RACCORDEMENT PENETRANT | 2018 | 85 |
| 12 | ETANCHEITE/STRUCTURANT | FISSURE CIRCULAIRE | 2018 | 86 |

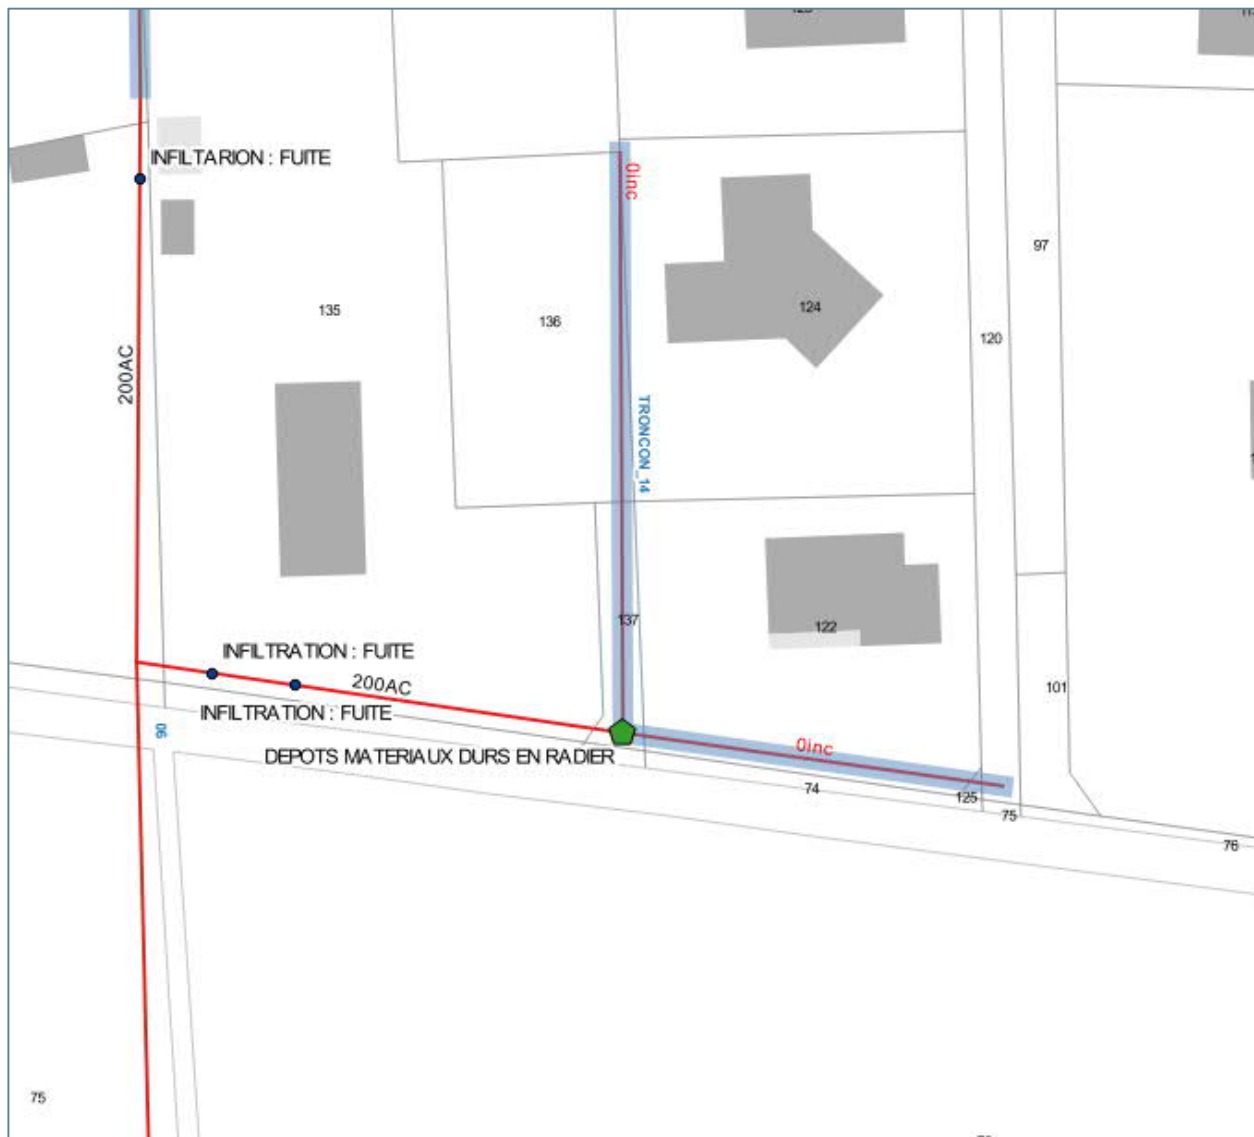
### 3.8.10 Tronçon 14 : Chemin du Coteau / de l'Esclauseau

| TRONCON | CATEGORIE | DEFAULT | ANNEE |
|---|---|---|---|
| 14 | STRUCTURANT | INTERRUPTION INSPECTION, REGARD COUVERT AVEC CHANGEMENT DE NIVEAU<br>TRONCON EN DOMAINE PRIVEE | 2018 |

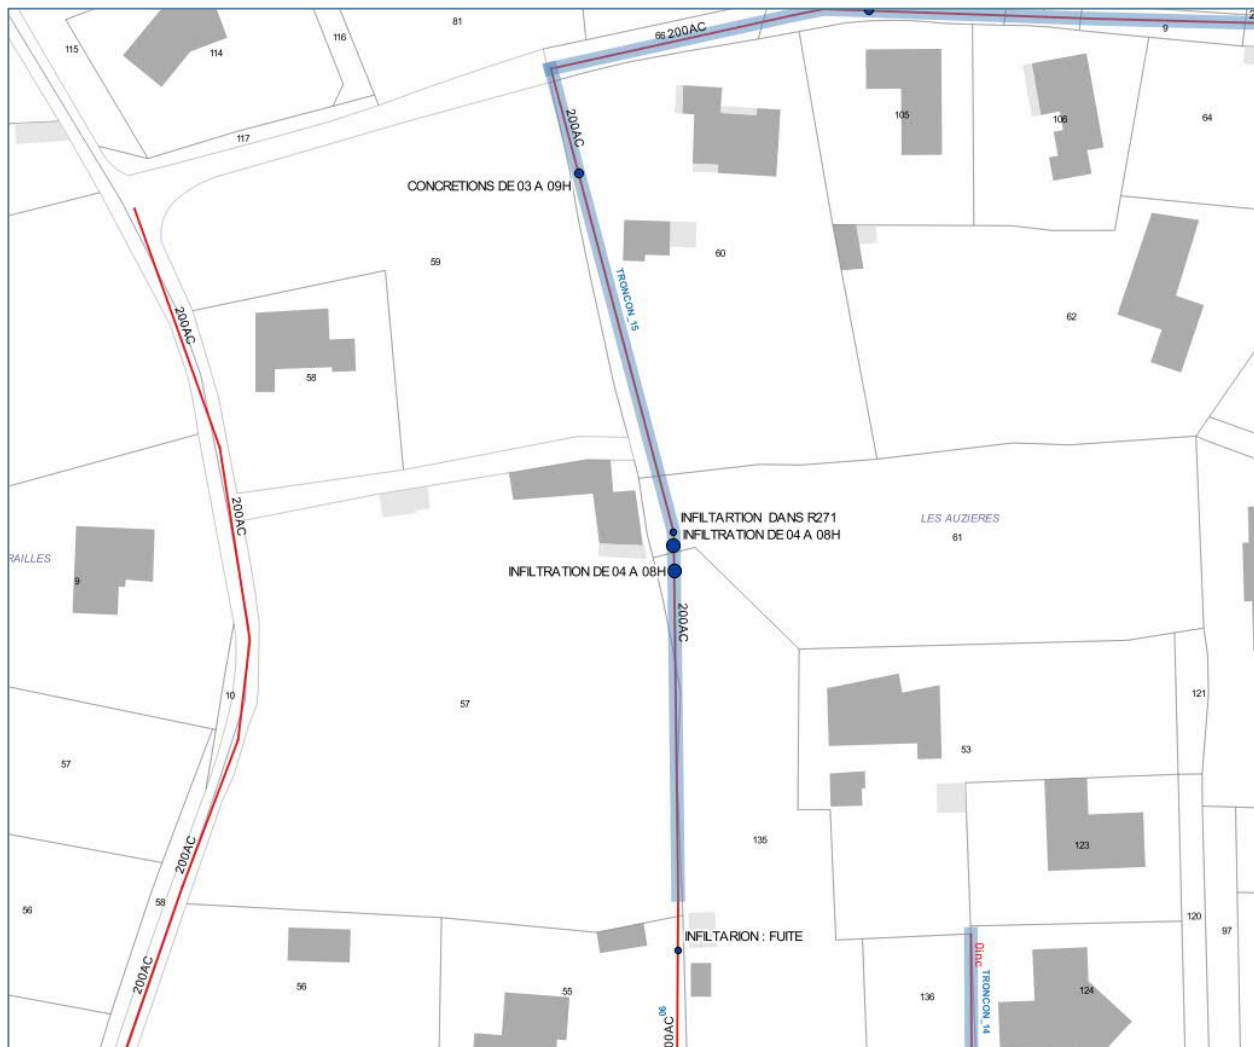
### 3.8.11 Tronçon 15 : Chemin du Coteau / Les Auzières

| TRONCON | CATEGORIE | DEFAULT | ANNEE | id |
|---|---|---|---|---|
| 15 | ETANCHEITE/STRUCTURANT | INFILTRATION DE 04 A 08H | 2018 | 87 |
| 15 | ETANCHEITE/STRUCTURANT | INFILTRATION DE 04 A 08H | 2018 | 88 |
| 15 | ETANCHEITE/ENCOMBREMENT | CONCRETIONS DE 03 A 09H | 2018 | 89 |
| 15 | ETANCHEITE | INFILTRATION DANS R271 | 2018 | 90 |

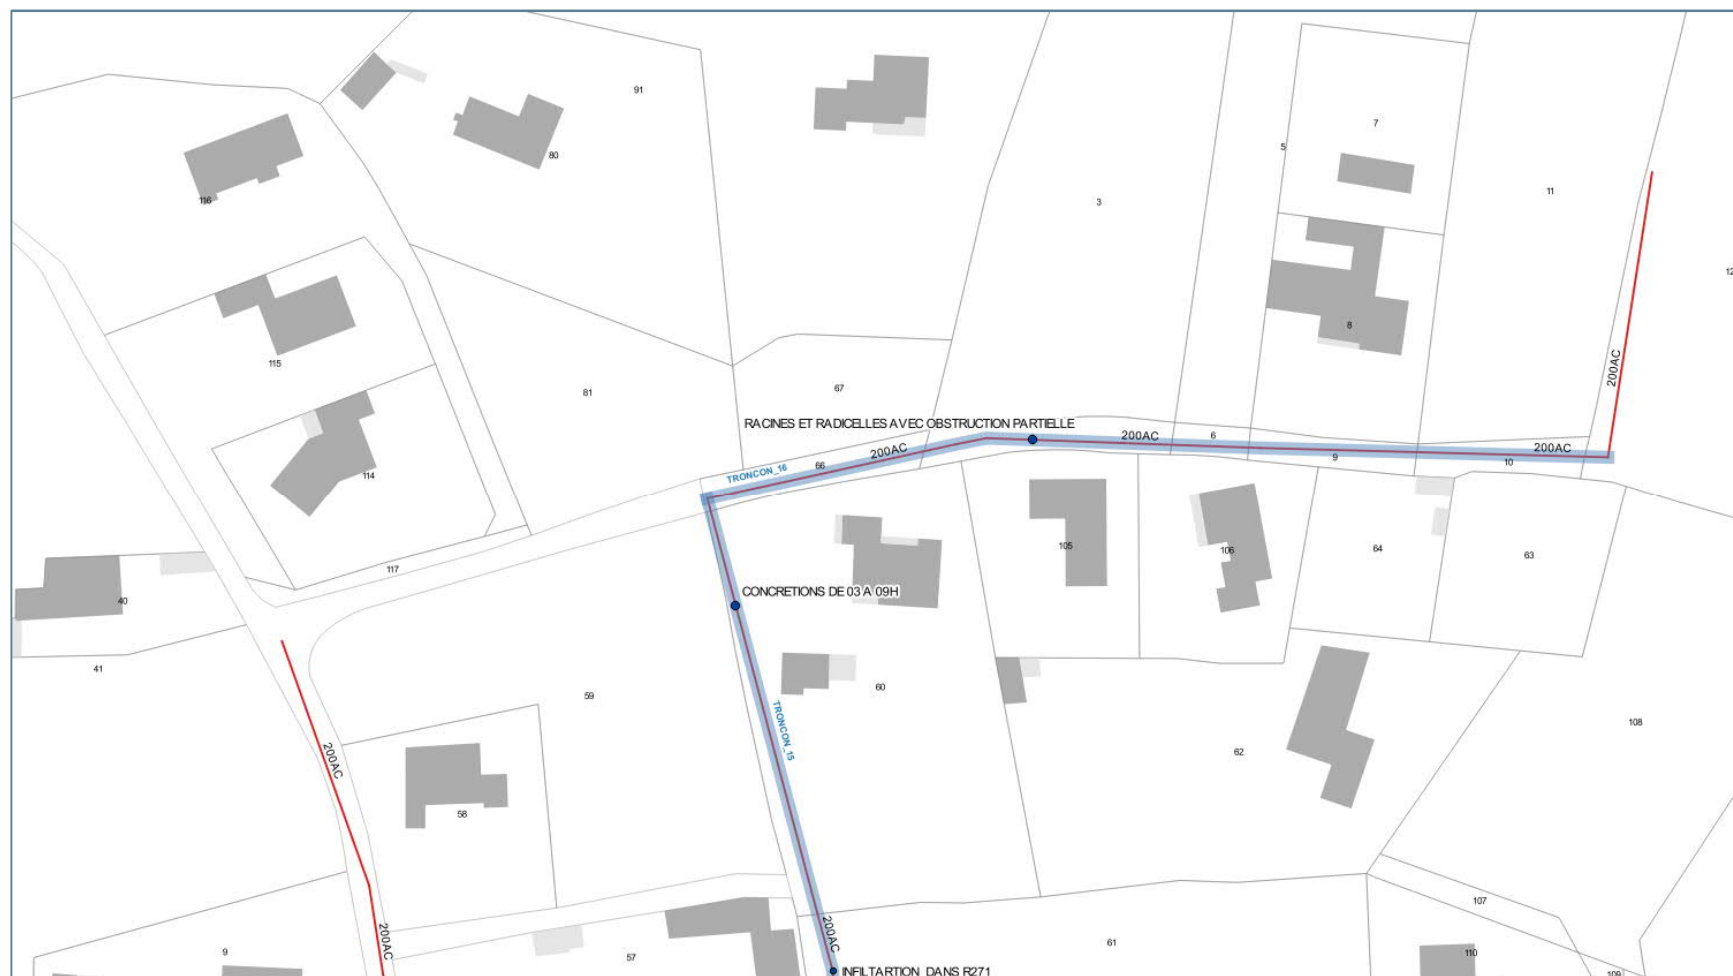
### 3.8.12 Tronçon 16 : Chemin du Coteau

| TRONCON | CATEGORIE | DEFAULT | ANNEE | id |
|---|---|---|---|---|
| 16 | ETANCHEITE/ENCOMBREMENT | RACINES ET RADICELLES AVEC OBSTRUCTION PARTIELLE | 2018 | 91 |
