DIAGNOSTIC DES RESEAUX D' ASSAINISSEMENT

Client : COMMUNE DE CLESSE

Chantier : SDA 2021
CLESSE

Référence du dossier : 2021-370
Dates de l'inspection : 30/08/2021 - 31/08/2021
Distance totale inspectée : 1135.82 ml
Distance totale non inspectée : 1.97 ml
Distance Totale : 1137.79 ml

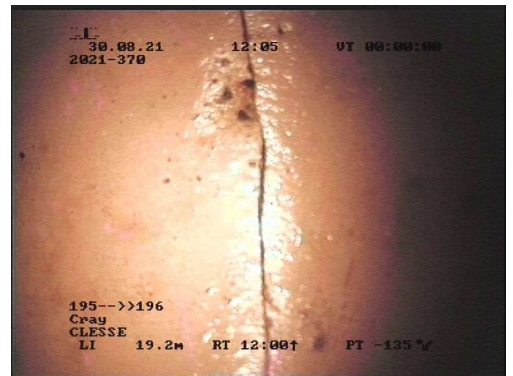
P(195_196)D0006

| | Distance | Compteur |
|--|---|---|
| <p><i>Fissure - fissure ouverte - circonférentielle de 12 heures à 12 heures</i></p> | | |

| Tronçon : 195 - 196 Longueur du tronçon = 58.15ml | | Dimension = Ø150mm Collecteur d'eaux usées uniquement | Grès Inspection dans le sens opposé de l'écoulement |
|--|---|--|--|
| 19.22 | 195 → 196 | Fissure - fissure ouverte - circonférentielle de 12 heures à 12 heures | |

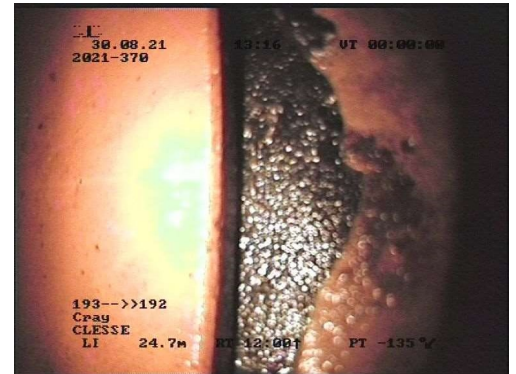
P(193_192)D0009

| | Distance | Compteur |
|---|---|---|
| <p>Dégradation de surface - paroi manquante de 03 heures à 09 heures Niveau d'eau Niveau = 5%</p> | | |

| Tronçon : 193 - 192 Longueur du tronçon = 36.00ml | | Dimension = Ø150mm Collecteur d'eaux usées uniquement | Grès Inspection dans le sens de l'écoulement |
|--|---|---|---|
| 24.71 | 193 → 192 | Dégradation de surface - paroi manquante de 03 heures à 09 heures | |

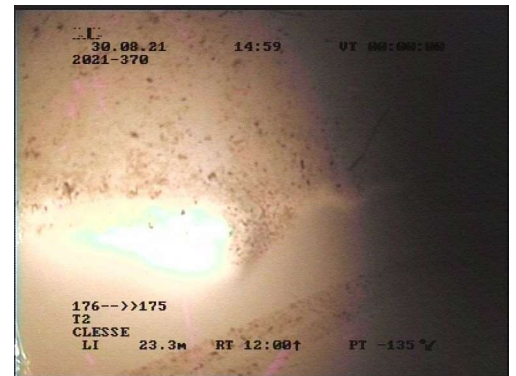
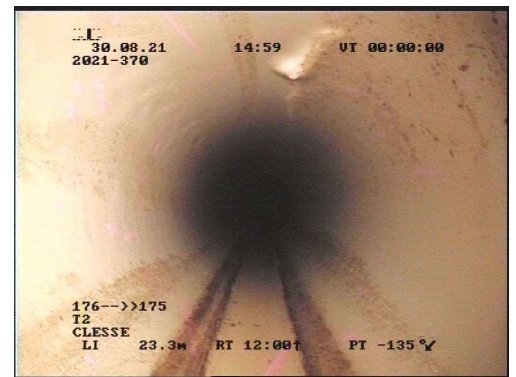
| | Distance | Compteur |
|---|---|---|
| <i>Dégradation de surface - poinçonnement (renflement interne) à 12 heures</i> | | |

| Tronçon : 176 - 175 Longueur du tronçon = 42.10ml | | Dimension = Ø200mm Collecteur d'eaux usées uniquement | PVC-U Inspection dans le sens de l'écoulement |
|--|---|---|--|
| 23.31 | 176 → 175 | Dégradation de surface - poinçonnement (renflement interne) à 12 heures | |

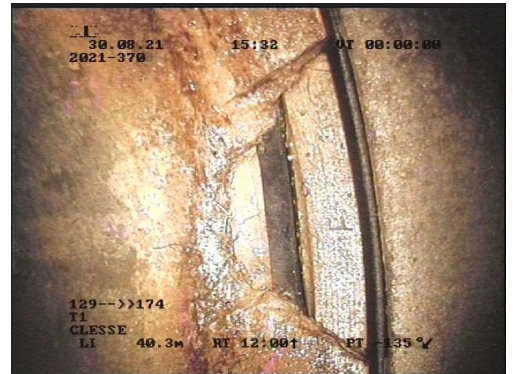
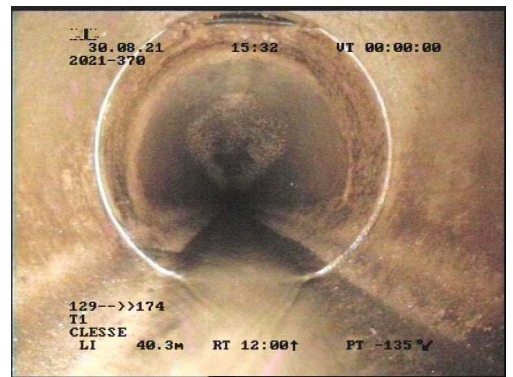
| <p>Rupture / Effondrement - effondrement partiel à 12 heures Infiltration - suintement à 12 heures</p> | | |

| Tronçon : 129 - 174 Longueur du tronçon = 66.89ml | | Dimension = Ø250mm Collecteur d'eaux usées uniquement | Fibres-ciment Inspection dans le sens opposé de l'écoulement |
|--|---|---|---|
| 40.31 | 129 → 174 | Rupture / Effondrement - effondrement partiel à 12 heures | |
| 40.31 | 129 → 174 | Infiltration - suintement à 12 heures | |

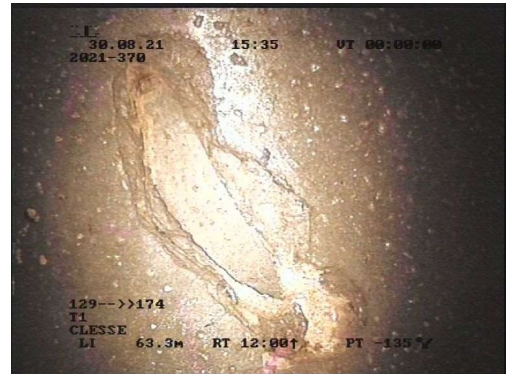
P(129_ _174)D0014

| <p>Rupture / Effondrement - effondrement partiel à 12 heures Sol visible par le défaut à 12 heures</p> | | |

| Tronçon : 129 - 174 Longueur du tronçon = 66.89ml | | Dimension = Ø250mm Collecteur d'eaux usées uniquement | Fibres-ciment Inspection dans le sens opposé de l'écoulement |
|--|---|---|---|
| 63.33 | 129 → 174 | Rupture / Effondrement - effondrement partiel à 12 heures | |
| 63.33 | 129 → 174 | Sol visible par le défaut à 12 heures | |

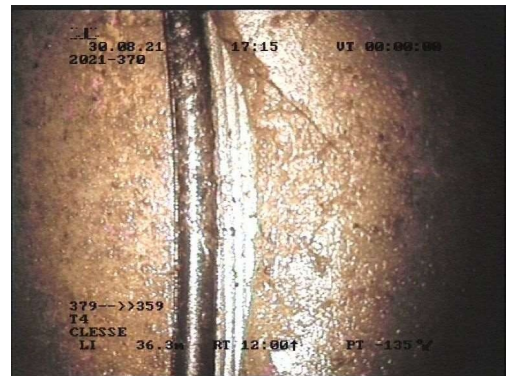
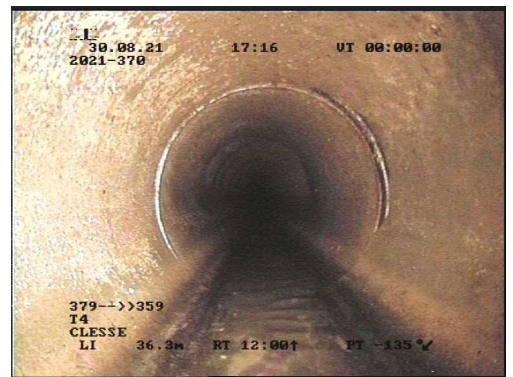
| <i>Dégradation de surface - paroi manquante de 01 heure à 04 heures</i> | | |

| Tronçon : 379 - 359 Longueur du tronçon = 101.35ml | | Dimension = Ø200mm Collecteur d'eaux usées uniquement | Fibres-ciment Inspection dans le sens opposé de l'écoulement |
|---|---|---|---|
| 36.30 | 379 → 359 | Dégradation de surface - paroi manquante de 01 heure à 04 heures | |

| 36.30 | 379 → 359 | Dégradation de surface - paroi manquante de 01 heure à 04 heures |

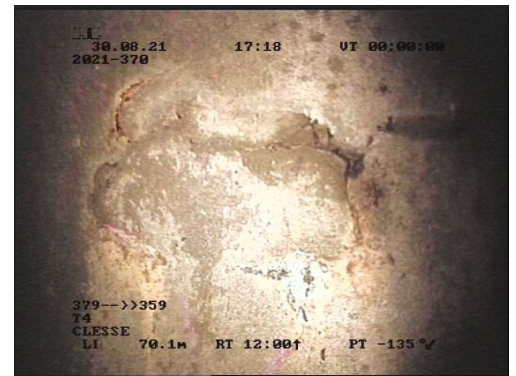
P(379 - 359)D0011

| <i>Observations relatives au revêtement - le revêtement de la canalisation s'est détaché à 02 heures</i> <i>Infiltration - suintement à 02 heures</i> | | |

| Tronçon : 379 - 359 Longueur du tronçon = 101.35ml | | Dimension = Ø200mm Collecteur d'eaux usées uniquement | Fibres-ciment Inspection dans le sens opposé de l'écoulement |
|---|---|---|---|
| 70.16 | 379 → 359 | Infiltration - suintement à 02 heures | |

| 70.16 | 379 → 359 | Infiltration - suintement à 02 heures |

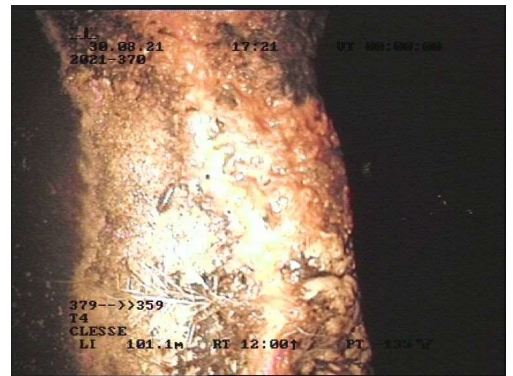
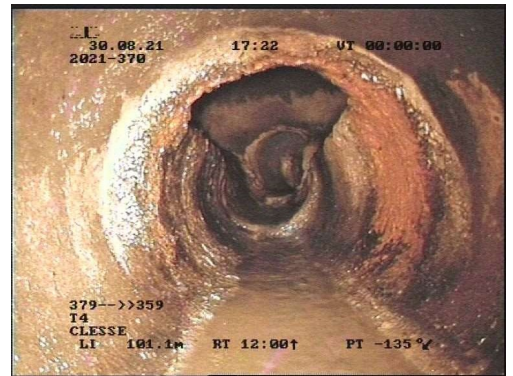
| <i>Dépôts adhérents - concrétions de 12 heures à 12 heures</i> | | |
| <i>Infiltration - suintement à 12 heures</i> | | |

| Tronçon : 379 - 359 Longueur du tronçon = 101.35ml | | Dimension = Ø200mm Collecteur d'eaux usées uniquement | Fibres-ciment Inspection dans le sens opposé de l'écoulement |
|---|---|---|---|
| 101.16 | 379 → 359 | Infiltration - suintement à 12 heures | |

| 101.16 | 379 → 359 | Infiltration - suintement à 12 heures |

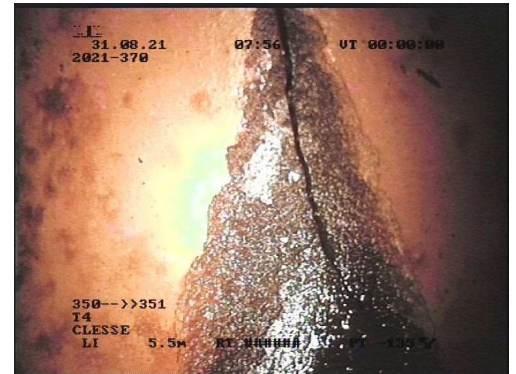
P(350 - 351)D0006

| | Distance | Compteur |
|---|---|---|
| <p><i>Fissure - fissure ouverte - circonférentielle de 12 heures à 12 heures</i> <i>Infiltration - écoulement de 12 heures à 12 heures</i> <i>Dépôts adhérents - concrétions de 12 heures à 12 heures</i></p> | | |

| Tronçon : 350 - 351 Longueur du tronçon = 25.34ml | | Dimension = Ø200mm Collecteur d'eaux usées uniquement | Grès Inspection dans le sens de l'écoulement |
|--|---|--|---|
| 5.53 | 350 → 351 | Fissure - fissure ouverte - circonférentielle de 12 heures à 12 heures | |
| 5.53 | 350 → 351 | Infiltration - écoulement de 12 heures à 12 heures | |

| 5.53 | 350 → 351 | Fissure - fissure ouverte - circonférentielle de 12 heures à 12 heures |
| 5.53 | 350 → 351 | Infiltration - écoulement de 12 heures à 12 heures |

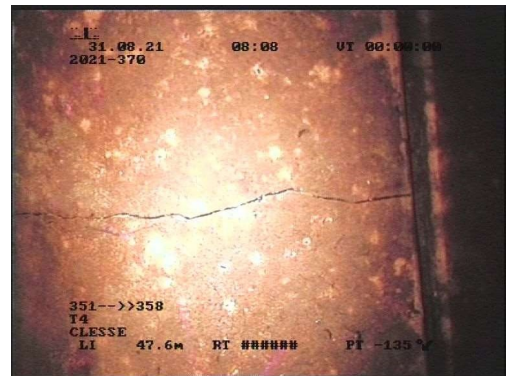
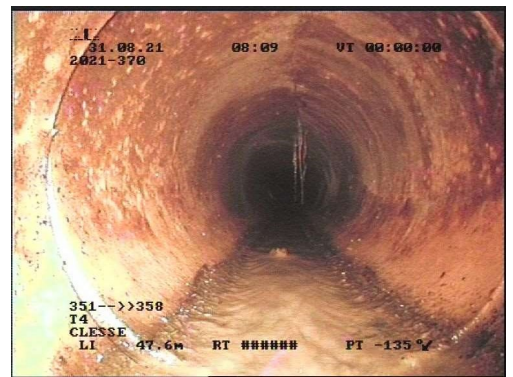
| | Distance | Compteur |
|---|---|---|
| <i>Fissure - fissure ouverte - longitudinale à 12 heures</i> | | |

| Tronçon : 351 - 358 Longueur du tronçon = 82.05ml | | Dimension = Ø250mm Collecteur d'eaux usées uniquement | Grès Inspection dans le sens de l'écoulement |
|--|---|---|---|
| 47.69 | 351 → 358 | Fissure - fissure ouverte - longitudinale à 12 heures | |

| 47.69 | 351 → 358 | Fissure - fissure ouverte - longitudinale à 12 heures |

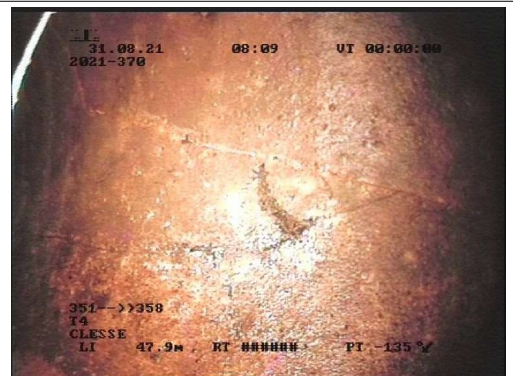
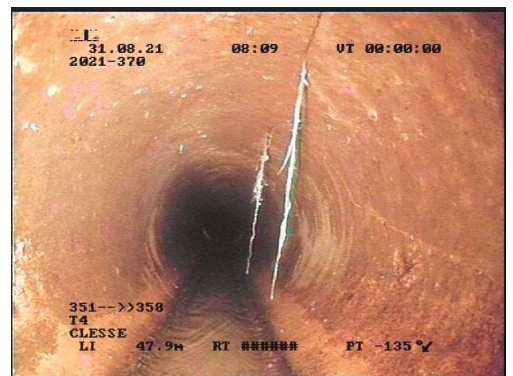
| | Distance | Compteur |
|---|---|---|
| <i>Fissure - fissure ouverte - complexe de 12 heures à 05 heures</i> | | |

| Tronçon : 351 - 358 Longueur du tronçon = 82.05ml | | Dimension = Ø250mm Collecteur d'eaux usées uniquement | Grès Inspection dans le sens de l'écoulement |
|--|---|---|---|
| 47.99 | 351 → 358 | Fissure - fissure ouverte - complexe de 12 heures à 05 heures | |

| 47.99 | 351 → 358 | Fissure - fissure ouverte - complexe de 12 heures à 05 heures |

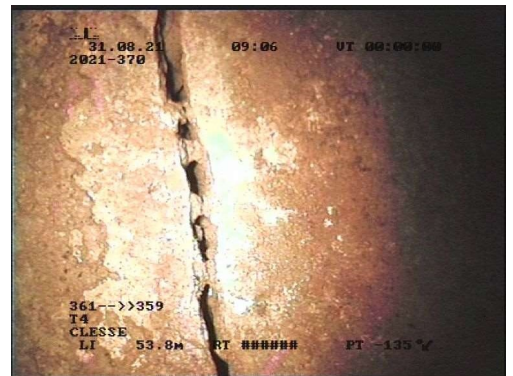
P(361_ - 359)D0008

| <i>Fissure - fissure ouverte - circonférentielle de 12 heures à 12 heures</i> <i>Racines - radicelles à 09 heures</i> <i>Dépôts adhérents - concrétions de 12 heures à 12 heures</i> | | |

| Tronçon : 361 - 359 Longueur du tronçon = 76.60ml | | Dimension = Ø200mm Collecteur d'eaux usées uniquement | Fibres-ciment Inspection dans le sens de l'écoulement |
|--|---|--|--|
| 53.89 | 361 → 359 | Fissure - fissure ouverte - circonférentielle de 12 heures à 12 heures | |

| 75.94 82.05 | 351 → 358 351 → 358 | Photographie générale Type du noeud d'arrivée - regard de visite : Référence du noeud=358 |
|--|---|--|
| 53.89 | 361 → 359 | Fissure - fissure ouverte - circonférentielle de 12 heures à 12 heures |

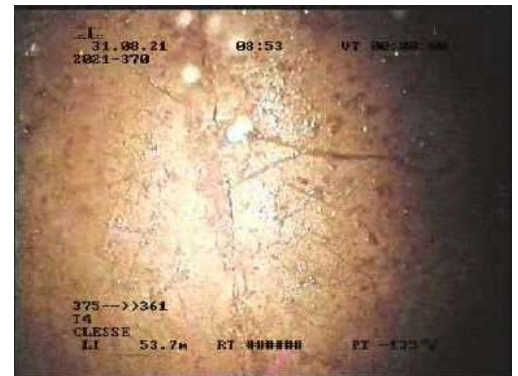
P(375_ - 361)D0018

| Distance | Compteur |
|---|---|
| <i>Fissure - fissure ouverte - circumférentielle de 12 heures à 12 heures</i> | |

| Tronçon : 375 - 361 Longueur du tronçon = 71.26ml | | Dimension = Ø200mm Collecteur d'eaux usées uniquement | Fibres-ciment Inspection dans le sens de l'écoulement |
|--|---|---|--|
| 53.70 | 375 → 361 | Fissure - fissure ouverte - circonférentielle de 12 heures à 12 heures | |

| 75.94 82.05 | 351 → 358 351 → 358 | Photographie générale Type du noeud d'arrivée - regard de visite : Référence du noeud=358 |
|--|---|--|
| 53.70 | 375 → 361 | Fissure - fissure ouverte - circonférentielle de 12 heures à 12 heures |

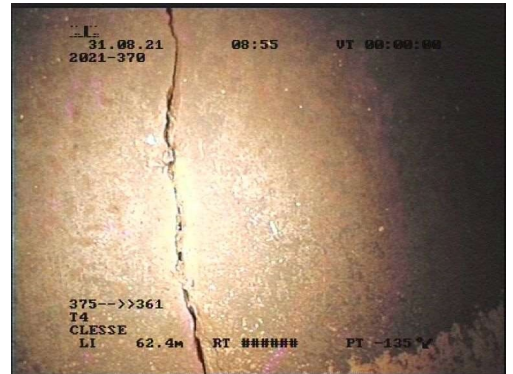
P(375 -_361)D0010

| | Distance | Compteur |
|---|---|---|
| <i>Fissure - fissure ouverte - circonférentielle de 12 heures à 12 heures</i> | | |

| Tronçon : 375 - 361 Longueur du tronçon = 71.26ml | | Dimension = Ø200mm Collecteur d'eaux usées uniquement | Fibres-ciment Inspection dans le sens de l'écoulement |
|--|---|---|--|
| 62.45 | 375 → 361 | Fissure - fissure ouverte - circonférentielle de 12 heures à 12 heures | |

| 75.94 82.05 | 351 → 358 351 → 358 | Photographie générale Type du noeud d'arrivée - regard de visite : Référence du noeud=358 |
|--|---|--|
| 62.45 | 375 → 361 | Fissure - fissure ouverte - circonférentielle de 12 heures à 12 heures |

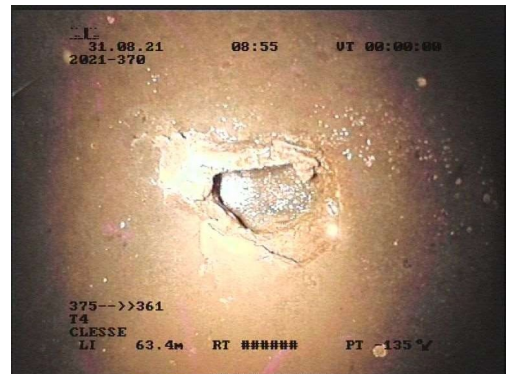
P(375 -_361)D0012

| | Distance | Compteur |
|--|---|---|
| <i>Rupture / Effondrement - effondrement partiel à 02 heures Sol visible par le défaut à 02 heures</i> | | |

| Tronçon : 375 - 361 Longueur du tronçon = 71.26ml | | Dimension = Ø200mm Collecteur d'eaux usées uniquement | Fibres-ciment Inspection dans le sens de l'écoulement |
|--|---|---|--|
| 63.46 | 375 → 361 | Rupture / Effondrement - effondrement partiel à 02 heures | |
| 63.46 | 375 → 361 | Sol visible par le défaut à 02 heures | |

| 63.46 | 375 → 361 | <i>Rupture / Effondrement - effondrement partiel à 02 heures</i> |
| 63.46 | 375 → 361 | <i>Sol visible par le défaut à 02 heures</i> |

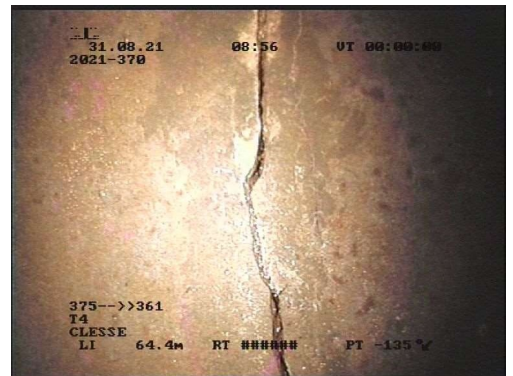
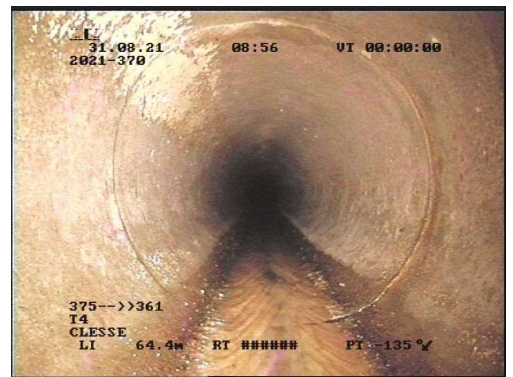
| | Distance | Compteur |
|--|---|---|
| <p><i>Fissure - fissure ouverte - circonférentielle de 12 heures à 12 heures</i></p> | | |

| Tronçon : 375 - 361 Longueur du tronçon = 71.26ml | | Dimension = Ø200mm Collecteur d'eaux usées uniquement | Fibres-ciment Inspection dans le sens de l'écoulement |
|--|---|---|--|
| 64.46 | 375 → 361 | Fissure - fissure ouverte - circonférentielle de 12 heures à 12 heures | |

| 64.46 | 375 → 361 | <i>Fissure - fissure ouverte - circonférentielle de 12 heures à 12 heures</i> |

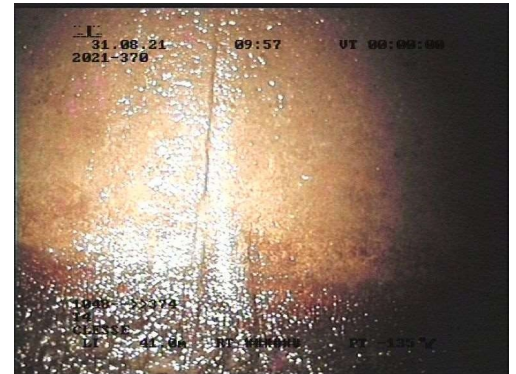
P(1048_-374)D0013

Fissure - fissure fermée - circumférentielle de 03 heures à 06 heures

| Tronçon : 1048 - 374 Longueur du tronçon = 59.00ml | | Dimension = Ø200mm Collecteur d'eaux usées uniquement | Fibres-ciment Inspection dans le sens de l'écoulement |
|---|---|--|--|
| 41.08 | 1048 → 374 | Fissure - fissure fermée - circumférentielle de 03 heures à 06 heures | |

| 41.08 | 1048 → 374 | <i>Fissure - fissure fermée - circonférentielle de 03 heures à 06 heures</i> |

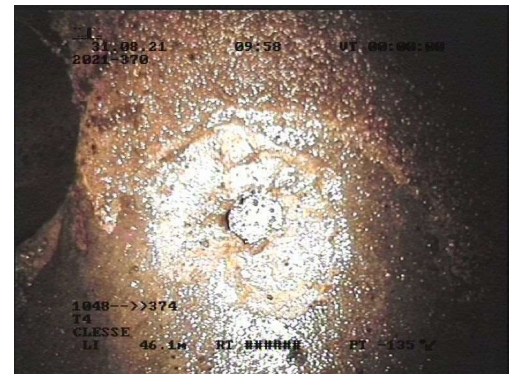
P(1048_-374)D0015

*Rupture / Effondrement - effondrement partiel à 02 heures
 Sol visible par le défaut à 02 heures*

| Tronçon : 1048 - 374 Longueur du tronçon = 59.00ml | | Dimension = Ø200mm Collecteur d'eaux usées uniquement | Fibres-ciment Inspection dans le sens de l'écoulement |
|---|---|--|--|
| 46.12 | 1048 → 374 | Rupture / Effondrement - effondrement partiel à 02 heures | |
| 46.12 | 1048 → 374 | Sol visible par le défaut à 02 heures | |

| 46.12 | 1048 → 374 | <i>Rupture / Effondrement - effondrement partiel à 02 heures</i> |
| 46.12 | 1048 → 374 | <i>Sol visible par le défaut à 02 heures</i> |

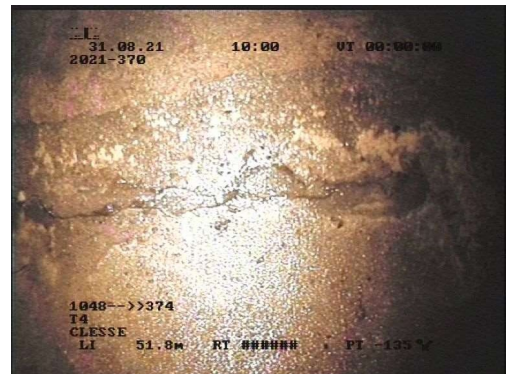
P(1048 _ 374)D0019

| <i>Fissure - fissure fermée - longitudinale à 02 heures Infiltration - suintement à 02 heures</i> | | |

| Tronçon : 1048 - 374 Longueur du tronçon = 59.00ml | | Dimension = Ø200mm Collecteur d'eaux usées uniquement | Fibres-ciment Inspection dans le sens de l'écoulement |
|---|---|--|--|
| 51.88 | 1048 → 374 | Fissure - fissure fermée - longitudinale à 02 heures | |
| 51.88 | 1048 → 374 | Infiltration - suintement à 02 heures | |

| 51.88 | 1048 → 374 | <i>Fissure - fissure fermée - longitudinale à 02 heures</i> |
| 51.88 | 1048 → 374 | <i>Infiltration - suintement à 02 heures</i> |
