Localisation : Chemin des Moines  
Date : 20/12/2022

Système d'assainissement : Bourg  
Entreprise : ALPS

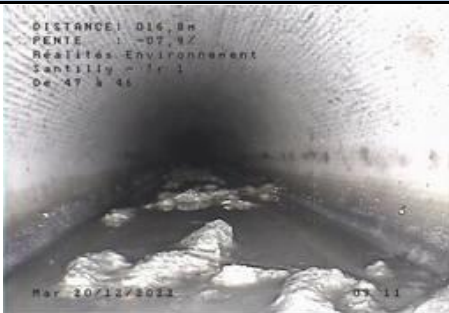
| Anomalies d'exploitation | | | | | | | | | | Totaux |
|---|---|---|---|---|---|---|---|--|---|---|
| Dépôts | | | Fissure ouverte - Infiltration | | | Infiltration | | | | |

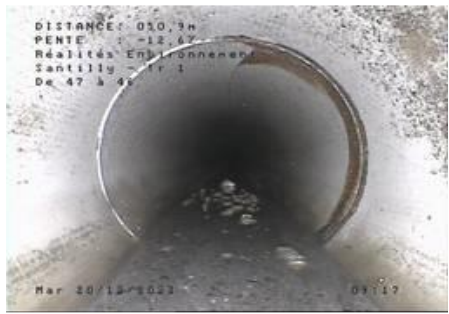
| Anomalies d'exploitation | | | | | | | | | | Totaux |
|---|---|---|---|---|---|---|---|--|---|---|
| Fissure ouverte infiltration | | | Fissure ouverte | | | Flache | | | | |

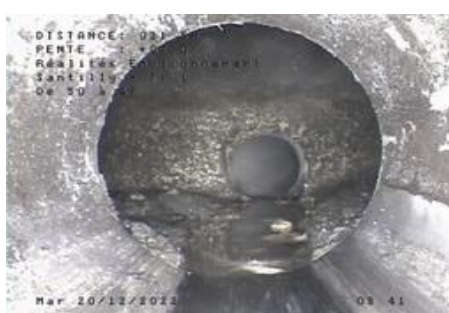
| Anomalies d'exploitation | | | | | | | | | | Totaux |
|---|---|---|---|---|---|---|---|--|---|---|
| Radier dégradé | | | Flache | | | Jonction non conforme | | | | |

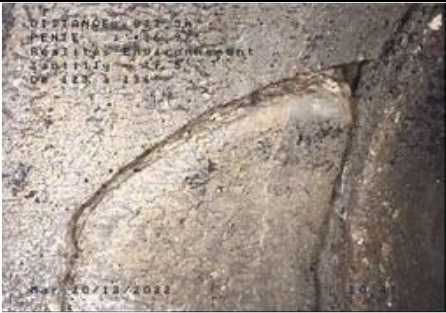
| Anomalies d'exploitation | | | | | | | | | | Totaux |
|---|---|---|---|---|---|---|---|---|--|---|
| Fissure ouverte | | | | | | | | | | |

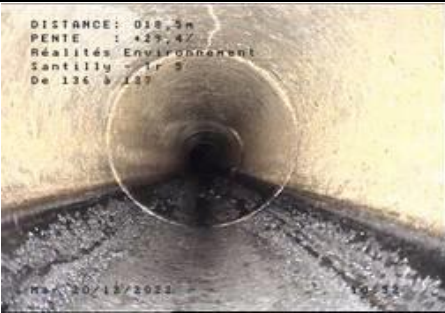
| Anomalies d'exploitation | | | | | | | | | | Totaux |
|---|---|---|---|---|---|---|---|---|--|---|
| Micro-fissures - Niveau de charge | | | | | | | | | | |

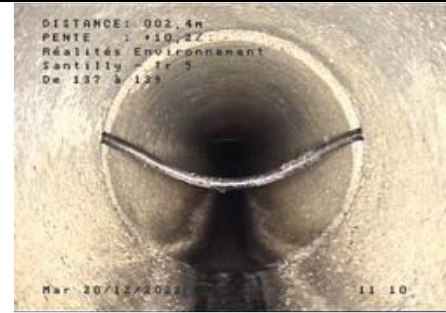
| Anomalies d'exploitation | | | | | | | | | | Totaux |
|---|---|---|---|---|---|---|---|---|--|---|
| Joint d'étanchéité apparent | | | | | | | | | | |

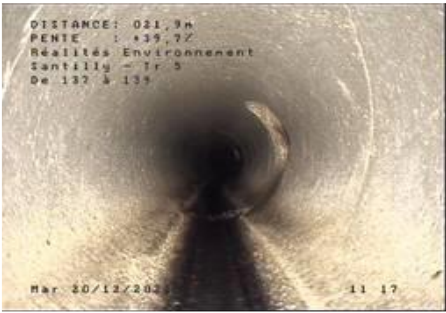
| Anomalies d'exploitation | | | | | | | | | | Totaux |
|---|---|---|---|---|---|---|---|---|--|---|
| Fissure ouverte | | | | | | | | | | |

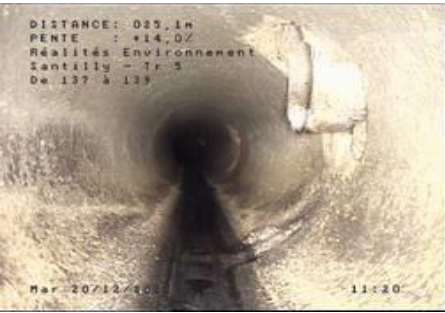
| Anomalies d'exploitation | | | | | | | | | | Totaux |
|---|---|---|---|---|---|---|---|---|--|---|
| Raccordement défectueux | | | | | | | | | | |

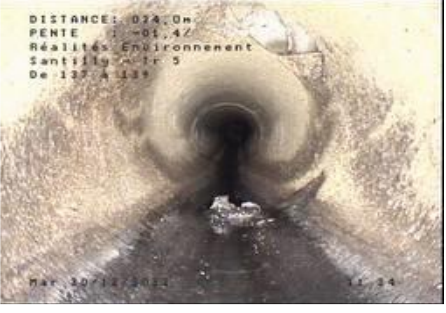
| Anomalies d'exploitation | | | | | | | | | | Totaux |
|---|---|---|---|---|---|---|---|---|--|---|
| Raccordement défectueux | | | | | | | | | | |

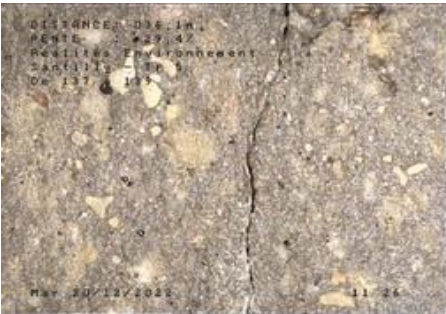
| Anomalies d'exploitation | | | | | | | | | | Totaux |
|---|---|---|---|---|---|---|---|---|--|---|
| Fissure ouverte | | | | | | | | | | |

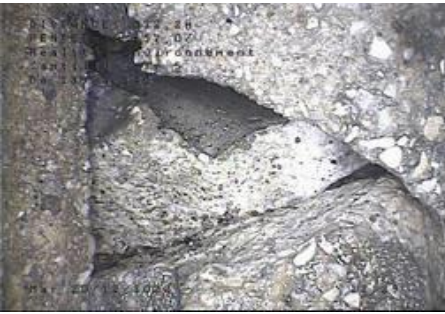
| Anomalies d'exploitation | | | | | | | | | | Totaux |
|---|---|---|---|---|---|---|---|---|--|---|
| Effondrement | | | | | | | | | | |

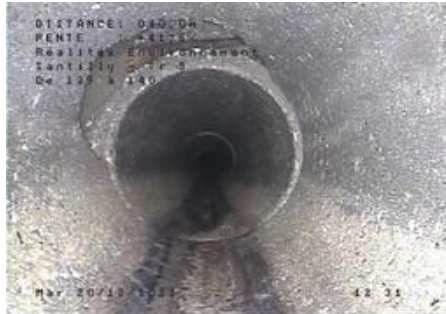
| Anomalies d'exploitation | | | | | | | | | | Totaux |
|---|---|---|---|---|---|---|---|---|--|---|
| Effondrement | | | | | | | | | | |
