| EUR 2 (ASSAINISSEMENT 34 - ref: CEREg 110222C1) | |

CEREG 11D222C1  
COMMUNE DE PRIVAS  
Route de Chomerac -secteur 2-  
25/02/2011  
Eaux Usées

| EUR 4 (ASSAINISSEMENT 34 - ref: CEREg 110222C1) | |

FICHE ITV SECTEUR 12 (ASSAINISSEMENT 34 - ref: CEREg 110222C1)

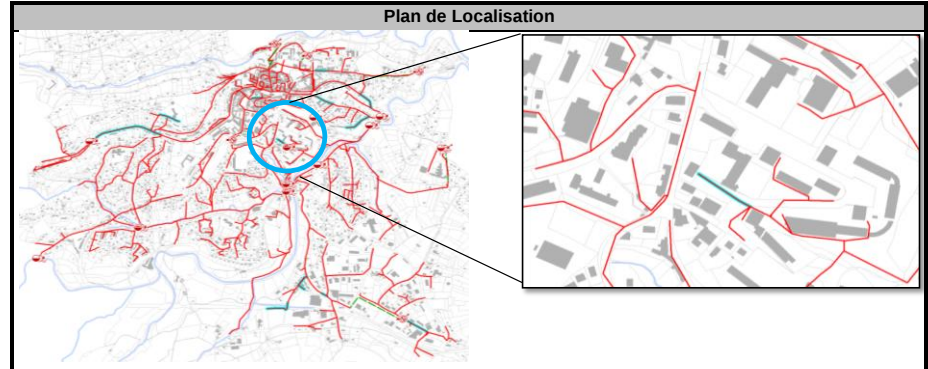
| Décentrages, Cassures, Flaches | |

Eaux Claires Parasites : 0.2 m3/h

| mélioration de l'écoulement | Renouvellement |

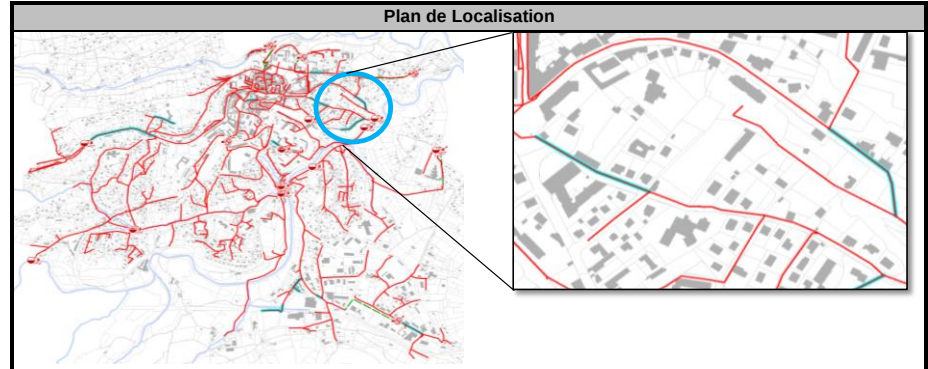
RV577-RV577A

Raccordement  
ouvert par culotte  
de 8h à 11h

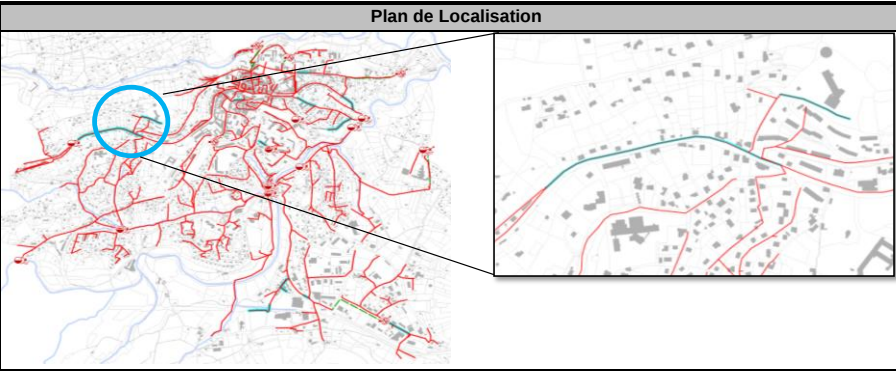
Décentrages, Joints rompus, Obstacles, Intrusions racinaires

| Collecteur et Contexte d'Implantation | | | | | | | | | | | | | | Identification des Anomalies et de leur Gravité | | | | | | | | | | | | | | | | | | Proposition de travaux de réhabilitation | | |
|---|---|---|---|---|---|---|---|---|---|---|---|---|---|---|---|---|---|---|---|---|---|---|---|---|---|---|---|---|---|---|---|---|---|---|
| RV376 à RV346 | 32,0 | Fibro | 200 | | X | | | | | | | X | X | | X | | 1 | | | | | 3 | | | | | | | | | 3 anneaux d'étanchéités rompus, 1 flache >10% | | | |
| RV346 à RV344 | 38,4 | Fibro | 200 | 2,1 | X | | | | | | | X | X | | X | | 3 | 1 | | | | 1 | | | | | | | | | 3 flaches >10% , 1 flache >13%, 1 anneau d'étanchéité rompu | | | |

Elimination ECPAmélioration de l'écoulementRenouvellement
