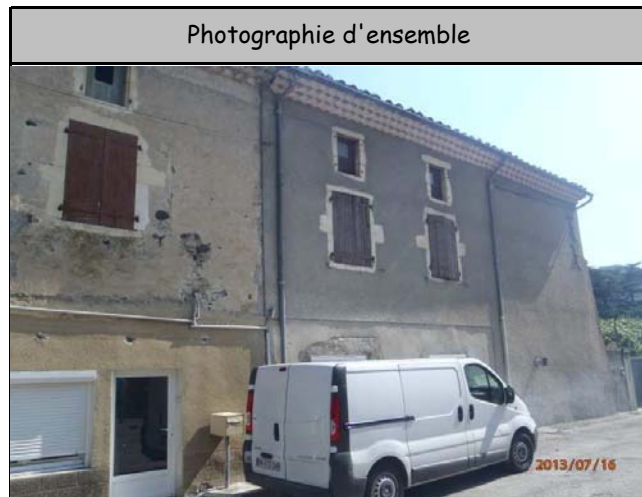
| Identifiant | N° de Voirie | Nom Voirie, n° Parcelle ou Quartier | Domaine |
|---|---|---|---|
| POURCHAILLE | | La Brasserie | Public |

| Type d'anomalie | Description |
|---|---|
| <b>Boite de branchement</b> | En contre bas d'une surface imperméable |

| Importance du défaut ( échelle de 1 à 3 ) |
|---|
| 2 |

| Proposition de travaux de mise en conformité : | Obturation de l'orifice |

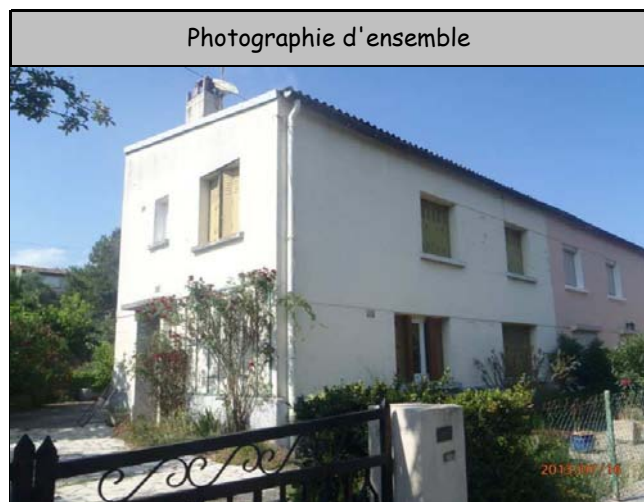
| Identifiant | N° de Voirie | Nom Voirie, n° Parcelle ou Quartier | Domaine |
|---|---|---|---|
| VINSON | | La Brasserie | Privé |

| Type d'anomalie | Description |
|---|---|
| <b>Gouttière</b> | 100% de la toiture |

| Importance du défaut ( échelle de 1 à 3 ) |
|---|
| 2 |

| Proposition de travaux de mise en conformité : | Remplacement de l'équipement |

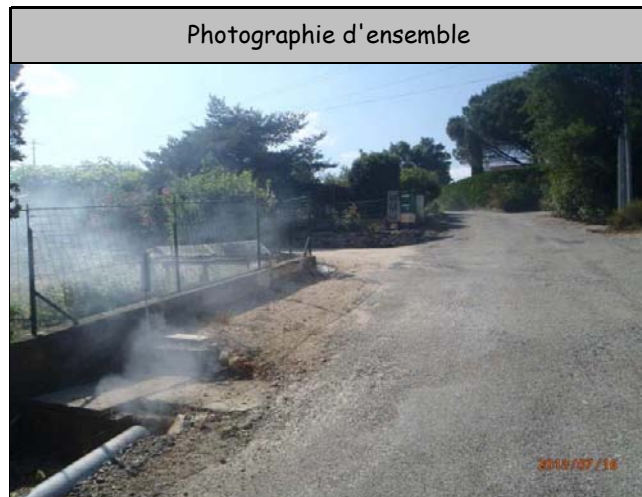
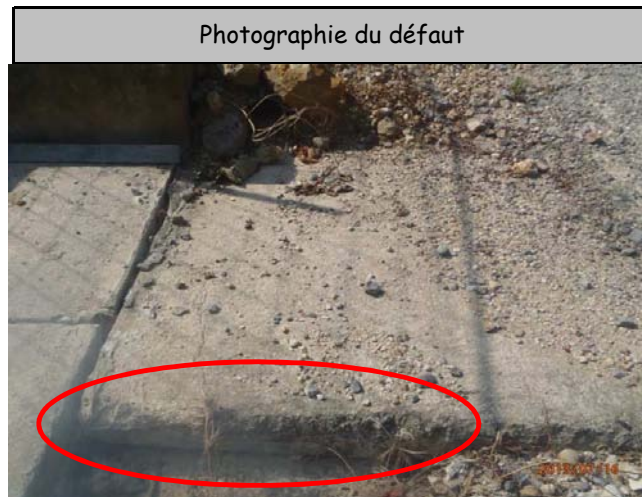
| Identifiant | N° de Voirie | Nom Voirie, n° Parcelle ou Quartier | Domaine |
|---|---|---|---|
| Non renseigné | | La Preyna Charisis | Public |

| Type d'anomalie | Description |
|---|---|
| <b>Parasitage EU par EP</b> | Réseau de collecte EP raccordé à l'assainissement |

| Importance du défaut ( échelle de 1 à 3 ) |
|---|
| <b>3</b> |

| Remarque(s) et/ou Observation(s) |
|---|
| Ancien réseau de trop-plein des fosses séptiques. Gouttières de la rue raccordées dessus (photos 32, 33, 37, 38) |

| Proposition de travaux de mise en conformité : | Déconnexion |

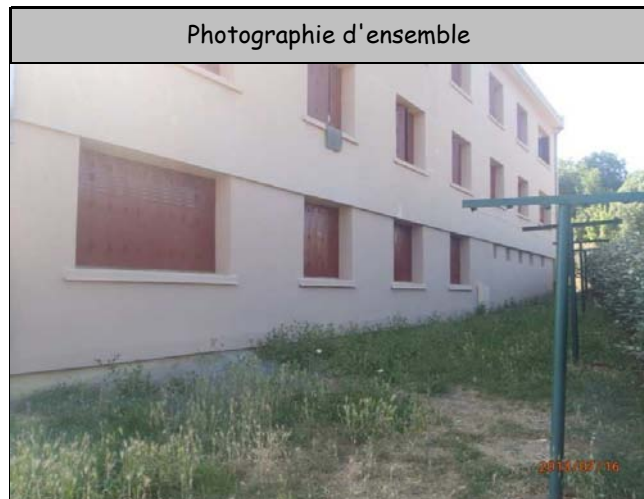
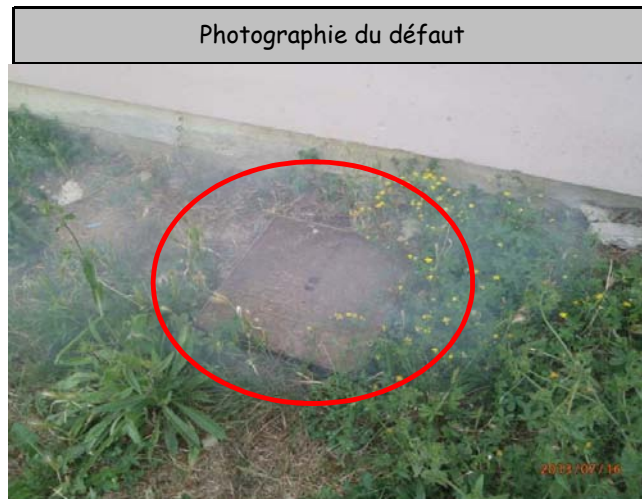
| Identifiant | N° de Voirie | Nom Voirie, n° Parcelle ou Quartier | Domaine |
|---|---|---|---|
| Non renseigné | | La Brasserie | Public |

| Type d'anomalie | Description |
|---|---|
| Boite de branchement | Non étanche |

| Importance du défaut ( échelle de 1 à 3 ) | | |
|---|--|--|
| 1 | | |

| Proposition de travaux de mise en conformité : | Obturation de l'orifice |

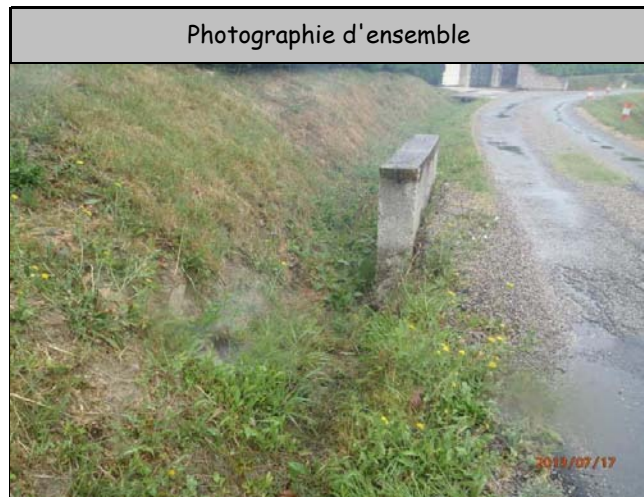
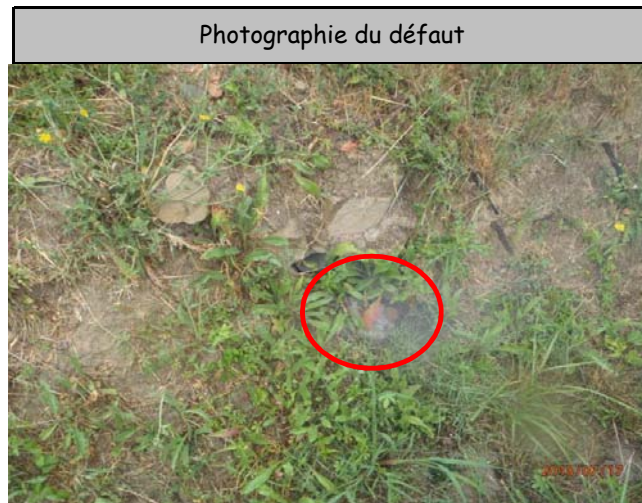
| Identifiant | N° de Voirie | Nom Voirie, n° Parcelle ou Quartier | Domaine |
|---|---|---|---|
| Non renseigné | | Combe | Privé |

| Type d'anomalie | Description |
|---|---|
| <b>Autre</b> | Casse sur Branchement particulier |

| Hauteur critique avant intrusion | 20 cm |

| Remarque(s) et/ou Observation(s) |
|---|
| Anomalie sollicitée si 20 cm d'eau dans le fossé pluival |

| Proposition de travaux de mise en conformité : | Reprise du réseau |

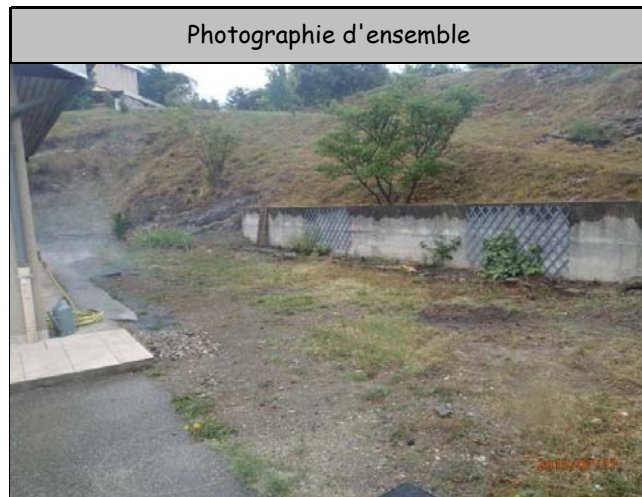
| Identifiant | N° de Voirie | Nom Voirie, n° Parcelle ou Quartier | Domaine |
|---|---|---|---|
| Non renseigné | | Combe | Privé |

| Type d'anomalie | Description |
|---|---|
| <b>Boite de branchement</b> | Non étanche |

| Importance du défaut ( échelle de 1 à 3 ) |
|---|
| 2 |

| Hauteur critique avant intrusion | 3 cm |

| Remarque(s) et/ou Observation(s) |
|---|
| Présence de plusieurs boîtes de branchement non étanches dans la parcelle |

| Proposition de travaux de mise en conformité : | Etanchéification |
