| | | <b>Communauté d'Agglomération Privas Centre Ardèche</b><br><b>Diagnostic des réseaux d'assainissement des eaux usées</b><br><b>Fiche descriptive des anomalies fumée</b> | <b>AF</b><br><b>N° 1</b> |

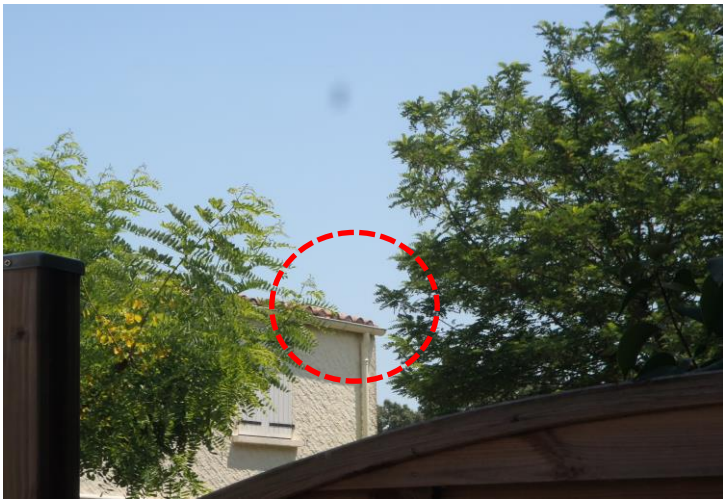
| Description de l'anomalie | | | | | |
|---|---|---|---|---|---|
| Gouttière | Non | Absence | | 60 m <sup>2</sup> | |

| Travaux préconisés | | |
|---|---|---|
| En cas de connexion avérée au colorant, la gouttière pourra être orientée vers le jardin. | | |

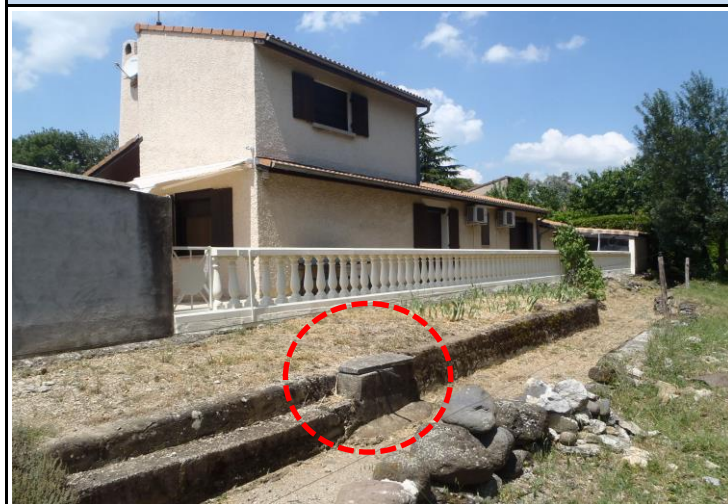
| Type d'anomalie | Test au colorant | Cause si non | Résultat du test | Surface active | Remarques |
|---|---|---|---|---|---|
| Boîte de branchement | Non | | Positif | 0 m <sup>2</sup> | Ne génère d'intrusion d'EP qu'en cas de très forte pluie. Risque de remontée d'odeurs. |

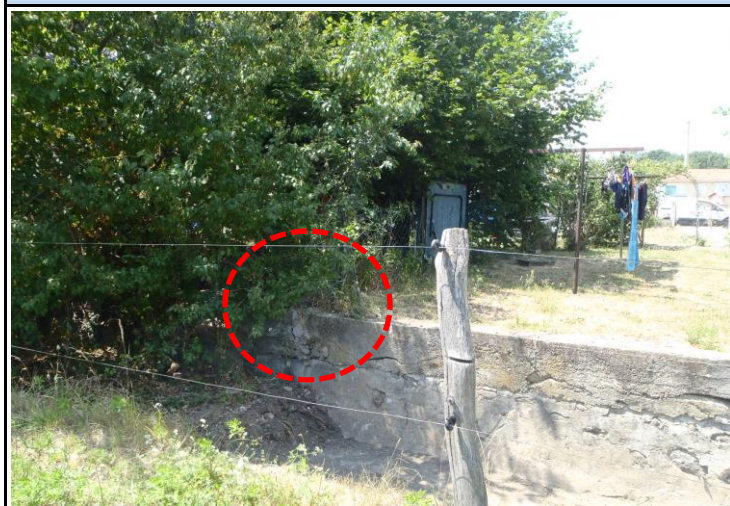
| Type d'anomalie | Test au colorant | Cause si non | Résultat du test | Surface active | Remarques |
|---|---|---|---|---|---|
| Boite de branchement | Non | | Positif | 0 m <sup>2</sup> | Ne génère d'intrusion d'EP qu'en cas de très forte pluie. Risque de remontée d'odeurs. |

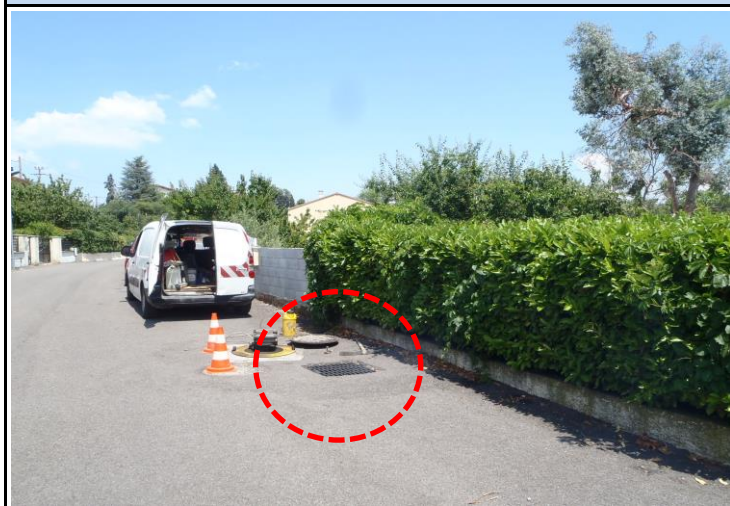
| Type d'anomalie | Test au colorant | Cause si non | Résultat du test | Surface active | Remarques |
|---|---|---|---|---|---|
| Grille | Non | | Positif | 0 m <sup>2</sup> | La grille est bien raccordée à l'EP, mais défaut d'échantéité avec réseau EU. Seule une faible partie des eaux de pluie peut aller dans l'eau usée. |

L'étanchéité du regard EU est à refaire.

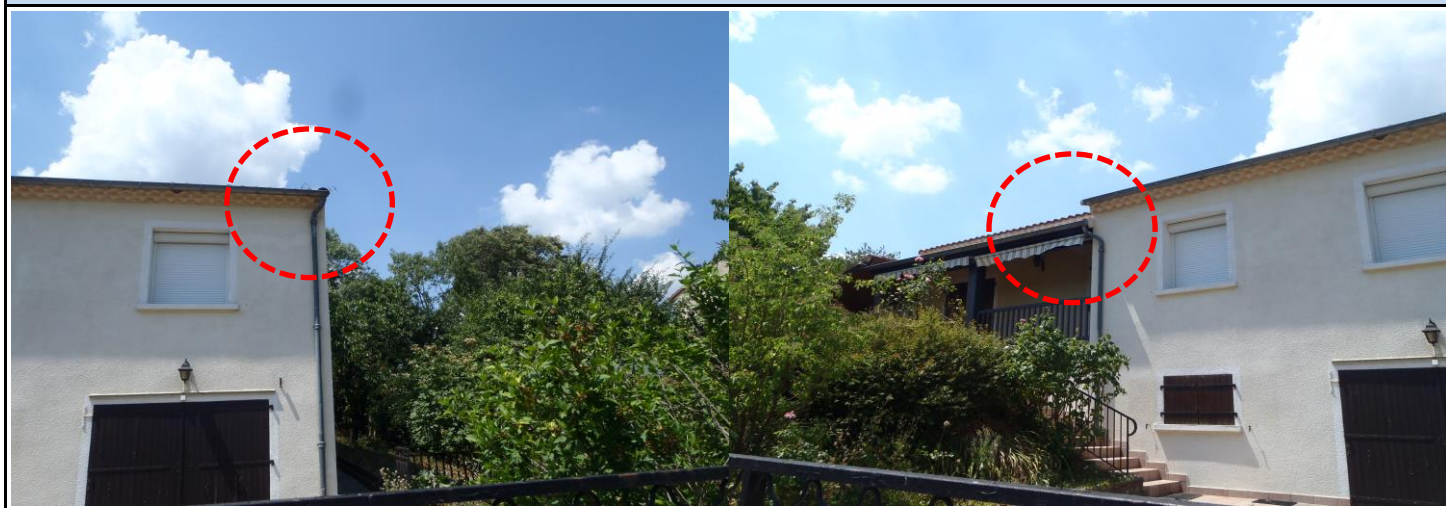
| Type d'anomalie | Test au colorant | Cause si non | Résultat du test | Surface active | Remarques |
|---|---|---|---|---|---|
| Gouttière | Non | Absence | | 35 m <sup>2</sup> | |

En cas de connexion avérée au colorant, la gouttière pourra être orientée vers le jardin ou le réseau d'eaux pluviales.

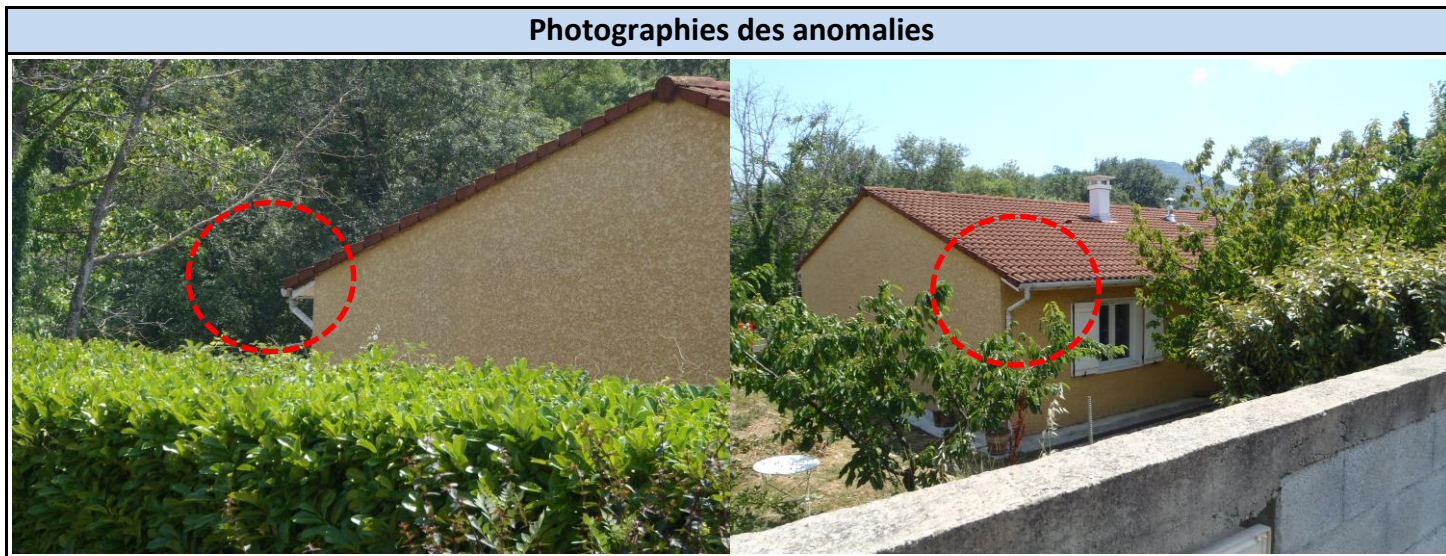
| Description de l'anomalie | | | | | |
|---|---|---|---|---|---|
| Gouttière | Oui | | Négatif | | |

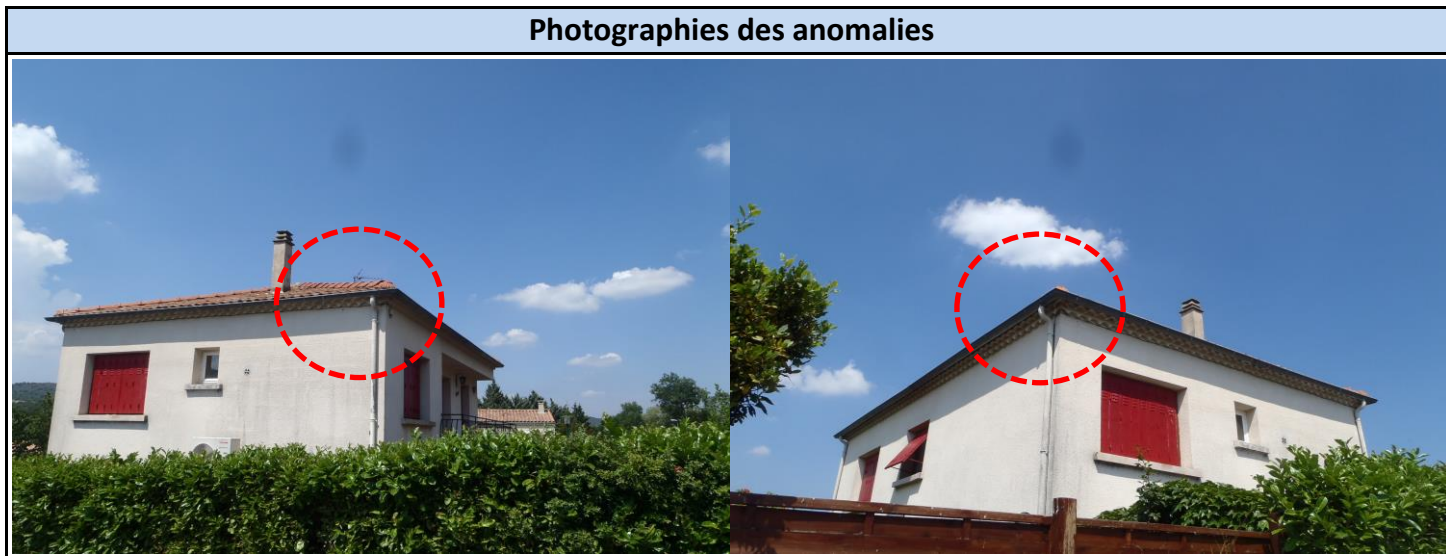
| Description de l'anomalie | | | | | |
|---|---|---|---|---|---|
| Gouttière | Non | Absence | | 36 m <sup>2</sup> | |
| Gouttière | Non | Absence | | 17 m <sup>2</sup> | |

| Travaux préconisés | | |
|---|---|---|
| En cas de connexion avérée au colorant, la gouttière pourra être orientée vers le jardin. | | |

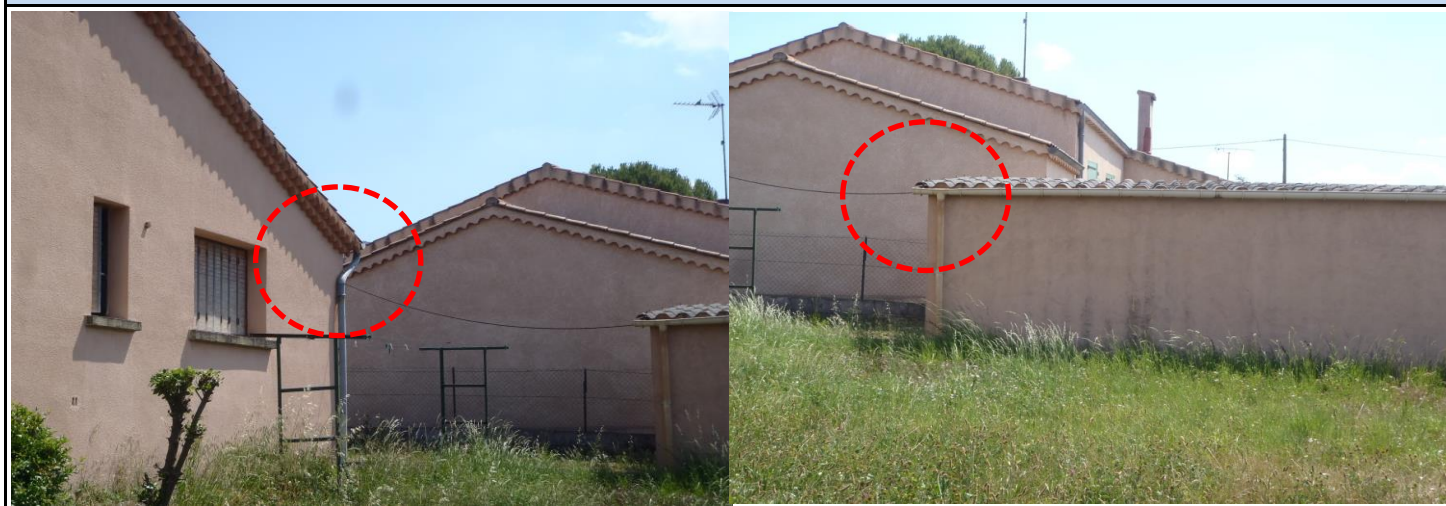
| Type d'anomalie | Test au colorant | Cause si non | Résultat du test | Surface active | Remarques |
|---|---|---|---|---|---|
| Gouttière | Oui | | Positif | 28 m <sup>2</sup> | |
| Gouttière | Non | | Négatif | | La gouttière a été déconnectée du regard d'EU, et est dirigée vers le jardin. |
| Gouttière | Non | Test sonore | Positif | 39 m <sup>2</sup> | |
| | | | | | Test sonore avec le propriétaire. |

Les gouttières devront être orientées vers le jardin, comme c'est le cas pour l'abris de jardin.

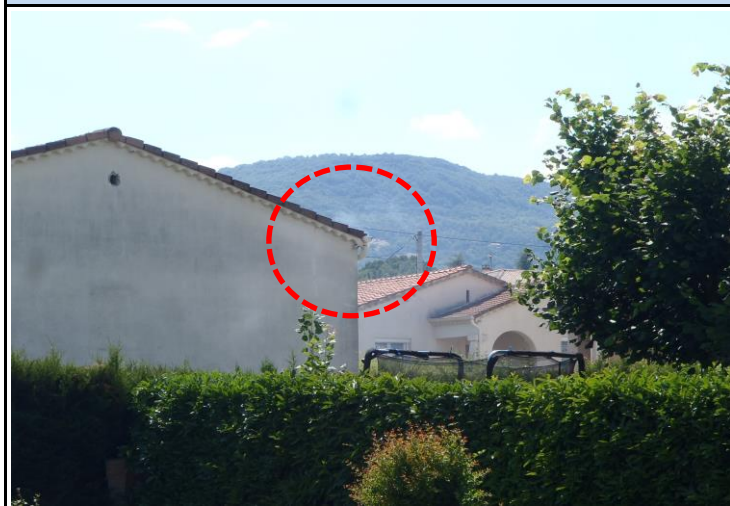
| Type d'anomalie | Test au colorant | Cause si non | Résultat du test | Surface active | Remarques |
|---|---|---|---|---|---|
| Gouttière | Non | Absence | | 20 m <sup>2</sup> | |

En cas de connexion avérée au colorant, la gouttière pourra être orientée vers le jardin.

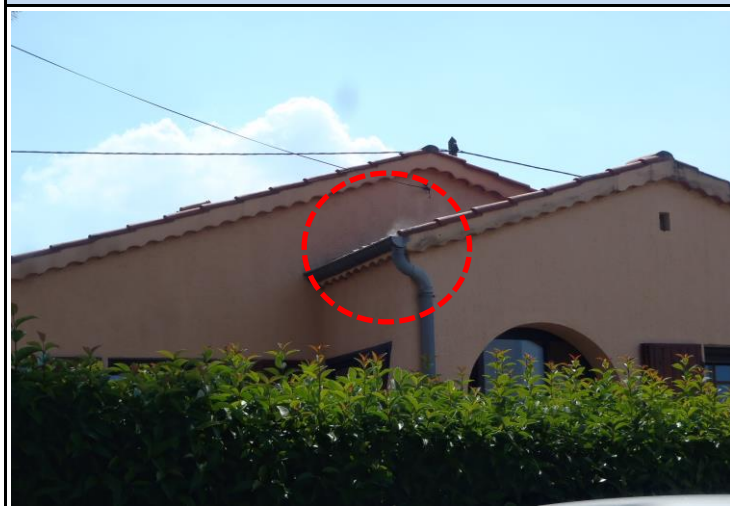
| Type d'anomalie | Test au colorant | Cause si non | Résultat du test | Surface active | Remarques |
|---|---|---|---|---|---|
| Gouttière | Oui | | Positif | 10 m <sup>2</sup> | |

La gouttière pourra être orientée vers le jardin.

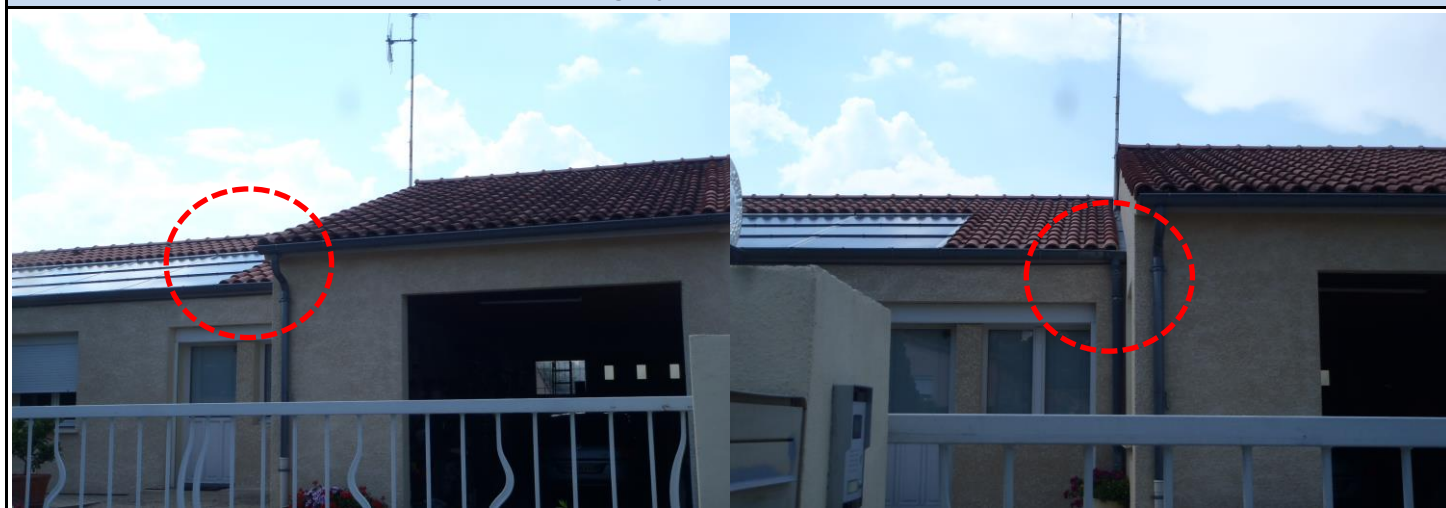
| Type d'anomalie | Test au colorant | Cause si non | Résultat du test | Surface active | Remarques |
|---|---|---|---|---|---|
| Gouttière | Non | | Négatif | | La fumée est passée par défaut d'étanchéité entre EP et EU. Pas d'EP dans l'EU. |

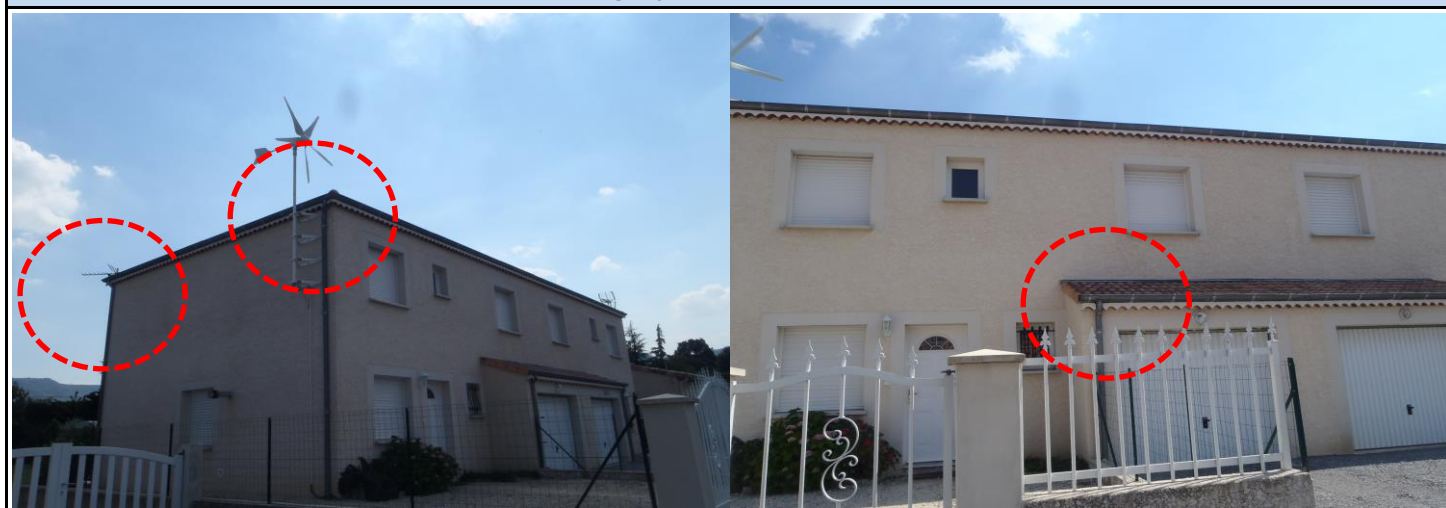
| Type d'anomalie | Test au colorant | Cause si non | Résultat du test | Surface active | Remarques |
|---|---|---|---|---|---|
| Gouttière | Non | Impossibilité technique | | 40 m <sup>2</sup> | Au vu du résultat de l'anomalie A18, il est fort probable que la gouttière soit raccordée à l'EU. |
| Gouttière | Oui | | Positif | 3 m <sup>2</sup> | Inversion de branchement possible (odeur EU dans grille), mais boîtes de branchement inaccessibles. |
| Gouttière | Non | Impossibilité technique | | 30 m <sup>2</sup> | Au vu du résultat de l'anomalie A18, il est fort probable que la gouttière soit raccordée à l'EU. |

Les boîtes de branchements EP et EU devront être découvertes, et les connexions reprises.

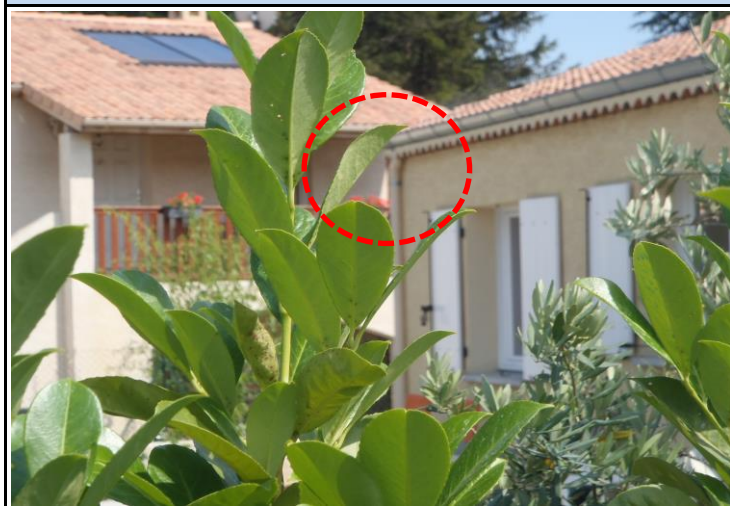
| Type d'anomalie | Test au colorant | Cause si non | Résultat du test | Surface active | Remarques |
|---|---|---|---|---|---|
| Gouttière | Non | Témoignage | Positif | 20 m <sup>2</sup> | Installation d'une vanne sur la gouttière pour nettoyer la boite de branchement EU. Celle-ci était ouverte lors du test. |

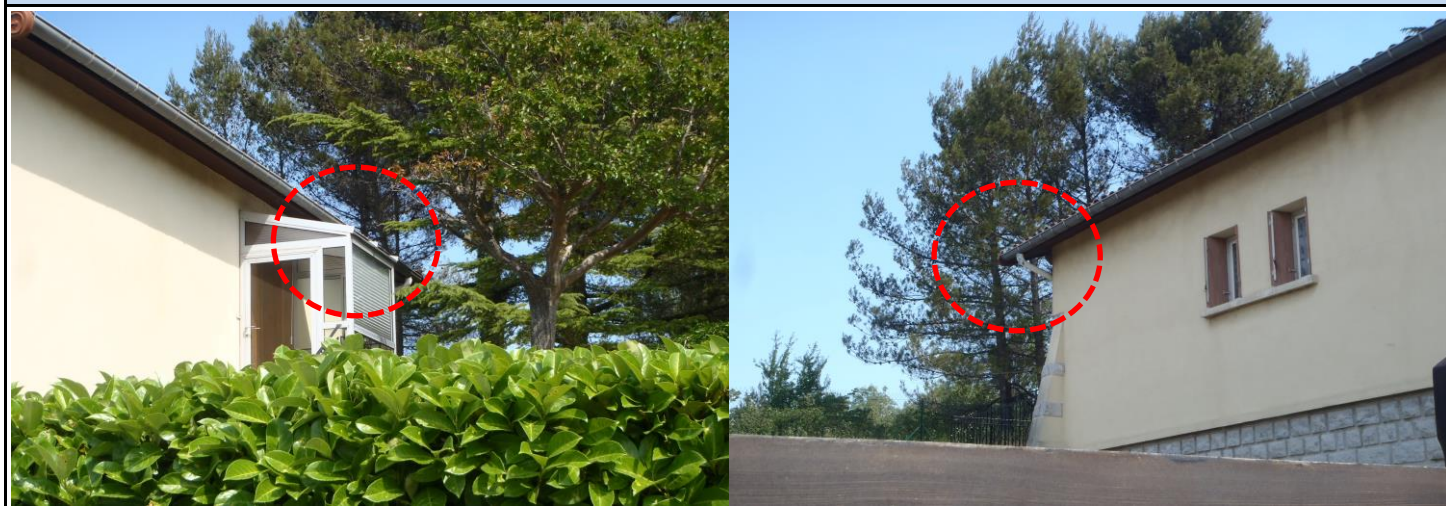
| Type d'anomalie | Test au colorant | Cause si non | Résultat du test | Surface active | Remarques |
|---|---|---|---|---|---|
| Gouttière | Non | Absence | | 75 m <sup>2</sup> | |

'En cas de connexion avérée au colorant, la gouttière pourra être orientée vers le jardin.

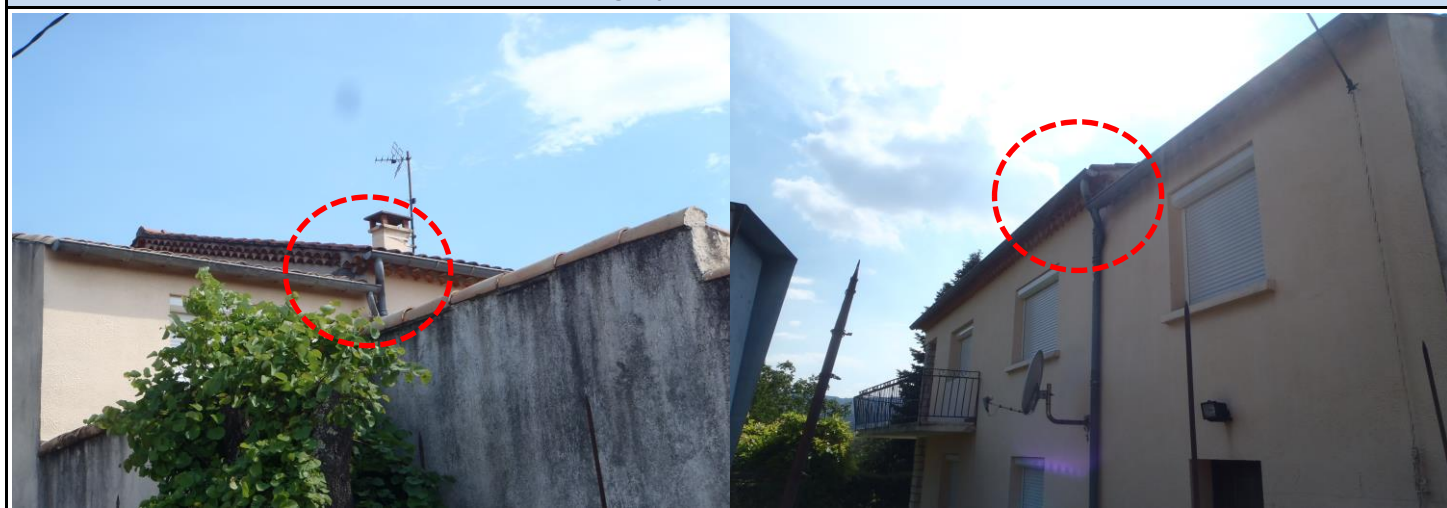
| Type d'anomalie | Test au colorant | Cause si non | Résultat du test | Surface active | Remarques |
|---|---|---|---|---|---|
| Gouttière | Non | Absence | | 67 m <sup>2</sup> | |
| Gouttière | Non | Absence | | 62 m <sup>2</sup> | |

<sup>1</sup>En cas de connexion avérée au colorant, la gouttière pourra être orientée vers le jardin.

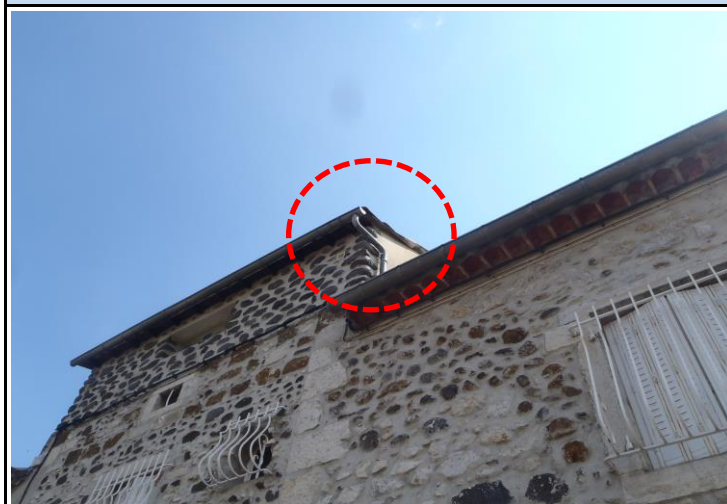
| Type d'anomalie | Test au colorant | Cause si non | Résultat du test | Surface active | Remarques |
|---|---|---|---|---|---|
| Gouttière | Non | Témoignage | Négatif | | Gouttière plongeante sur le toit du dessous, lui-même s'écoulant sur la route. |

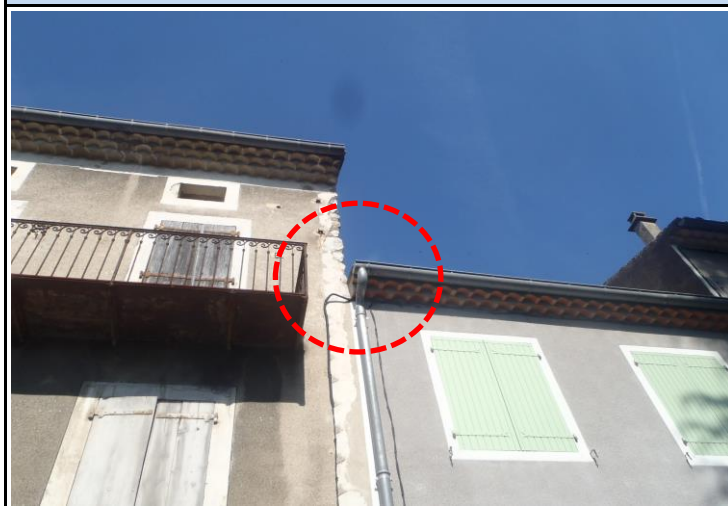
| Type d'anomalie | Test au colorant | Cause si non | Résultat du test | Surface active | Remarques |
|---|---|---|---|---|---|
| Gouttière | Oui | | Pas de réponse | 41 m <sup>2</sup> | Test au son négatif. Défaut d'étanchéité au niveau du réseau fort probable. |

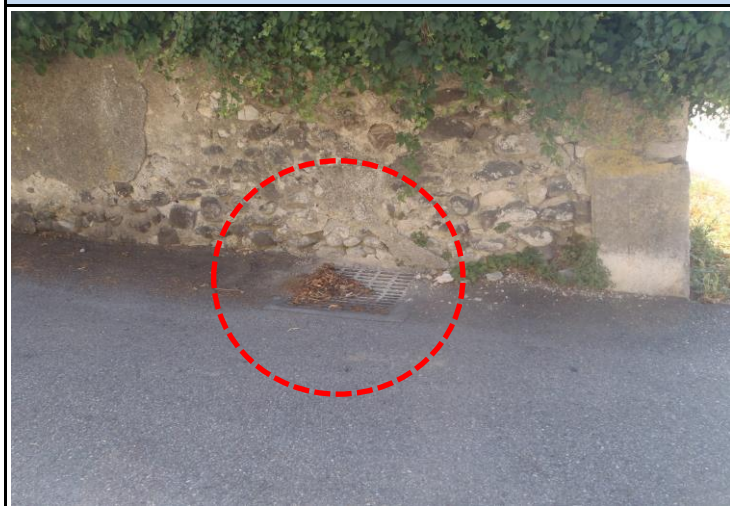
| Type d'anomalie | Test au colorant | Cause si non | Résultat du test | Surface active | Remarques |
|---|---|---|---|---|---|
| Grille | Non | Test sonore | Négatif | | Défaut d'étanchéité du réseau fort probable. |
