# COMMUNAUTE DE COMMUNES VAL VANOISE

Le torrent du Bonrieu à Bozel

## Restauration de la confluence et de la continuité écologique

Phase 2 – Propositions d'aménagements

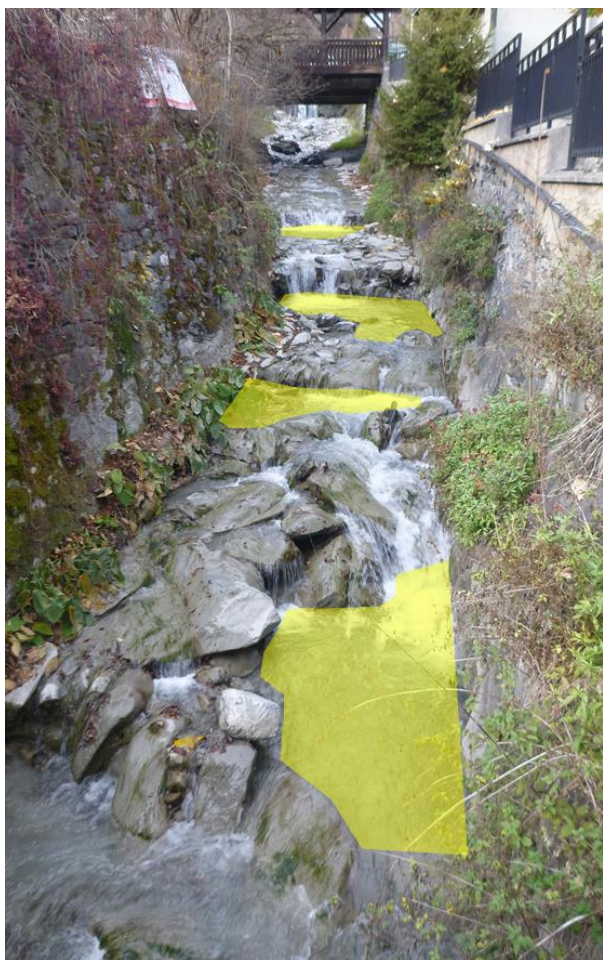
**Affouillement du pavage entre les ponts de la RD 89 et de la RD 915**

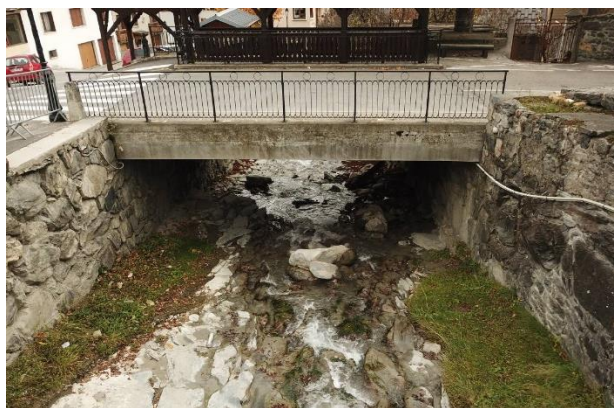
**Faible hauteur du pont de l'Eglise (RD 89 – ETRM)**

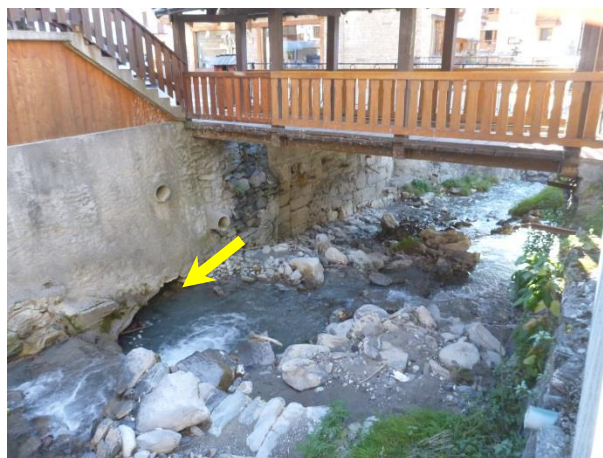
**Affouillement sous le mur rive gauche en amont du pont de la RD 915**

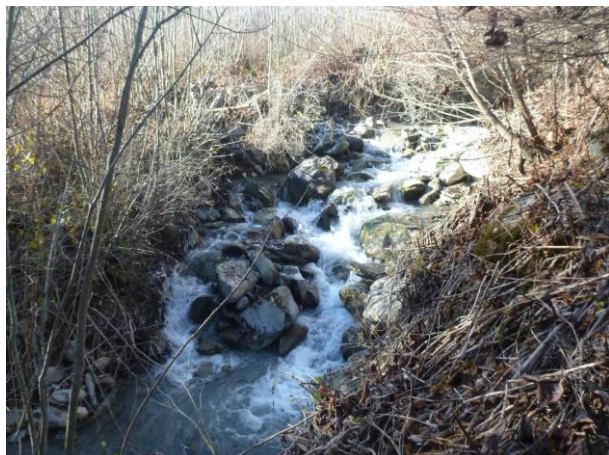
**Confluence Bonrieu – Doron (OH1) illustrant la franchissabilité très difficile en raison de la forte pente (BURGEAP)**

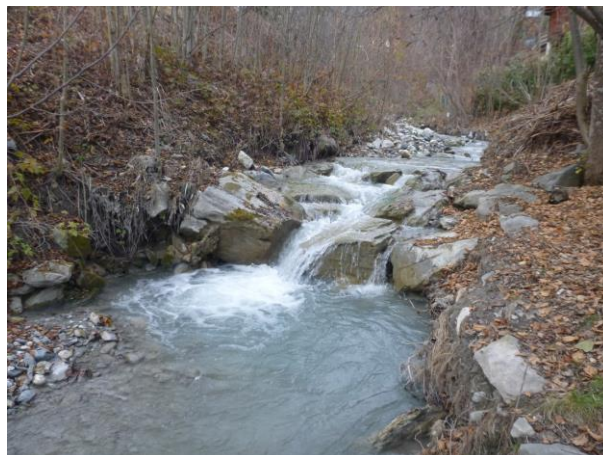
**Seuil de stabilisation du lit OH2 difficilement franchissable en raison de l'affouillement aval (BURGEAP)**

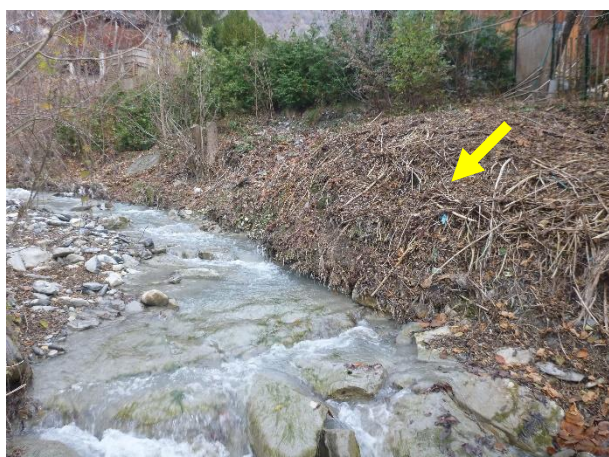
**Massif de Renouée du Japon au droit de OH2 (BURGEAP)**

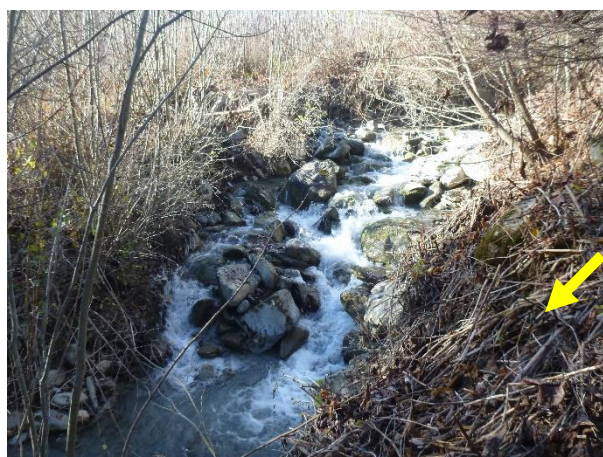
**Massif de Renouée du Japon à la confluence Bonrieu – Doron (OH1 – BURGEAP)**

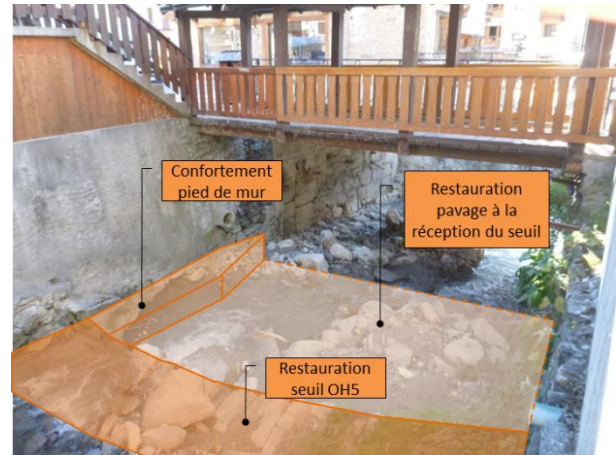
*Variante 2 – Reprises localisées des désordres - exemple de l'affouillement en aval rive gauche du seuil OH5 (BURGEAP)*

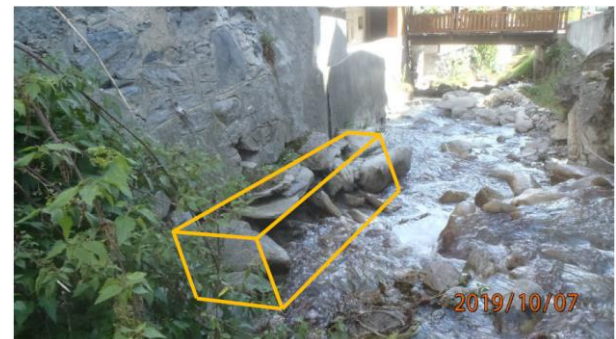
*Variante 2 – Reprises localisées des désordres - exemple de l'affouillement d'un mur en amont rive gauche du seuil OH5 (RTM)*

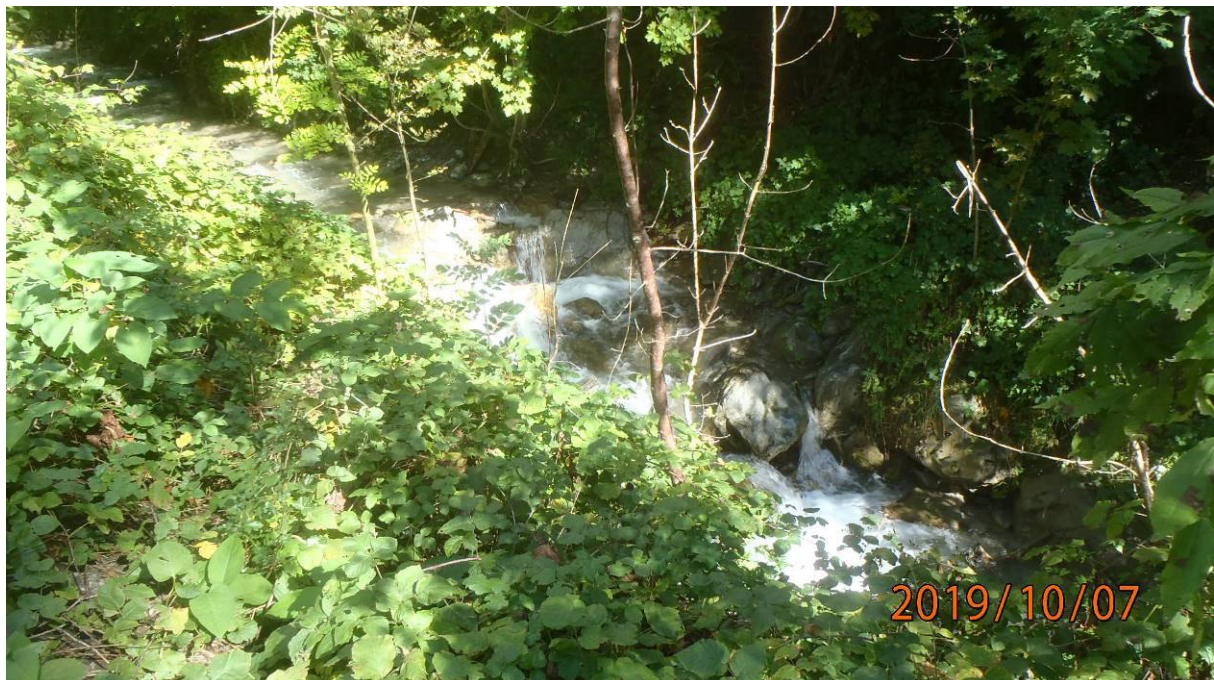
**Figure 2** Le seuil Alt 847

Il s'agit d'un seuil probablement naturel constitué d'un amas de gros blocs. Il résulte à priori de l'arrêt d'un front de lave lors d'une grosse crue. Actuellement, il fixe parfaitement le fond du lit. Aucune action ne nous paraît nécessaire.

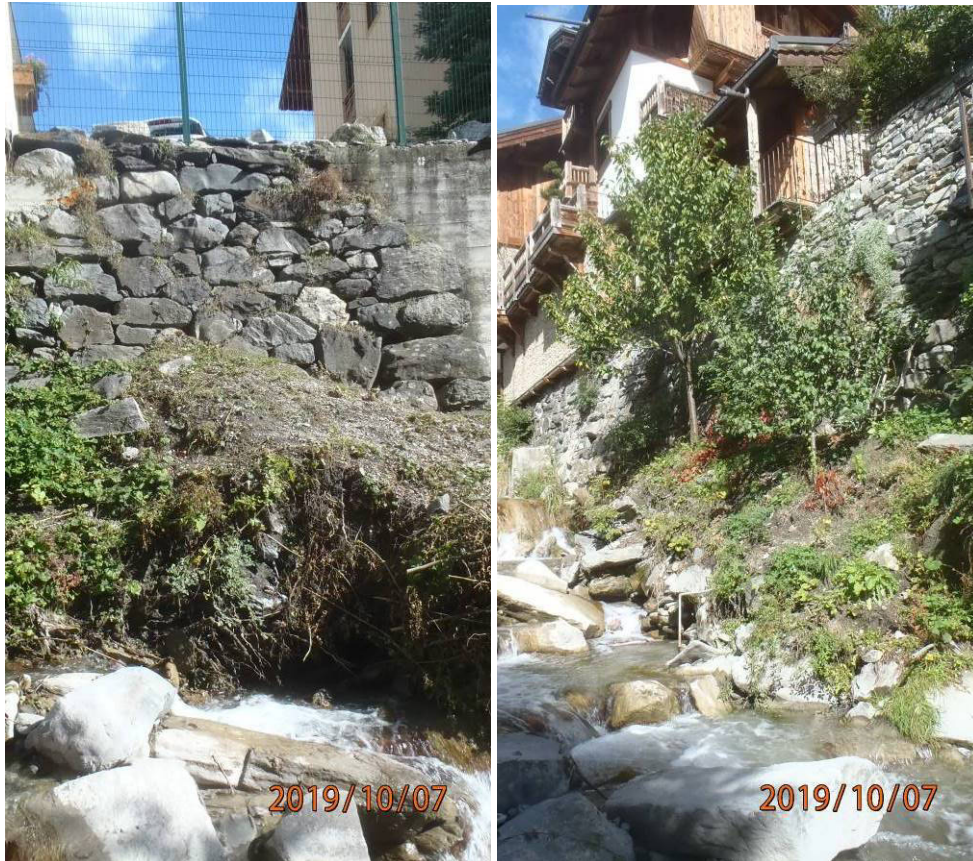
Le lit est toujours très enfoncé. Au droit des habitations, des digues en maçonnerie cyclopéenne ont été construites. Au fil des décennies, des matériaux fins ont été déversés dans le lit du torrent par les riverains ; ils se retrouvent généralement en pied de ces digues et recentrent les écoulements à distance du pied des ouvrages. Les digues paraissent donc en bon état. Sur cette partie, aucune action ne paraît utile.

Figure 5 Les digues latérales en aval du seuil Alt 861 sous la RD

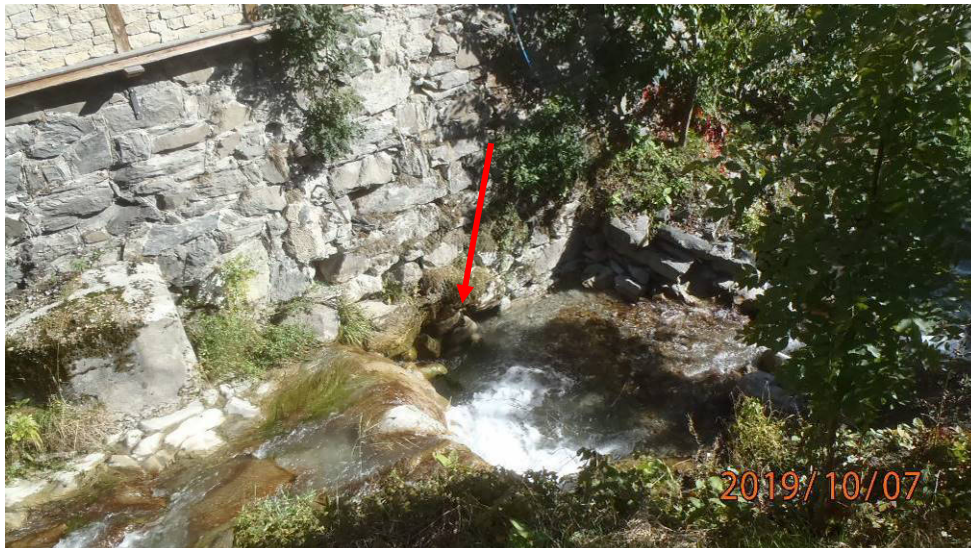
**Figure 7** Affouillement ponctuel de la digue juste en aval du seuil

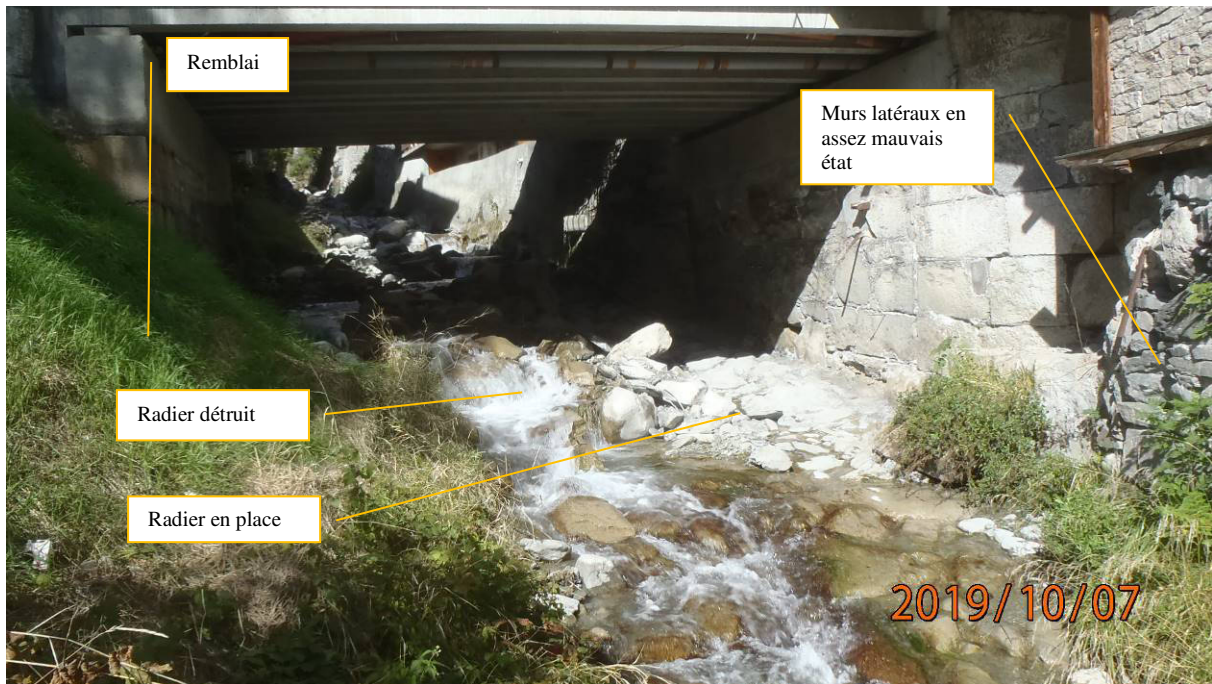
**Figure 8** Le fond de lit entre le seuil et le pont de la RD 915. On remarque le pont et ses culées en parfait état, des dépôts terreux en rive droite, le radier détruit en milieu de lit ainsi que les murs latéraux de part et d'autre du pont qui sont en assez mauvais état.

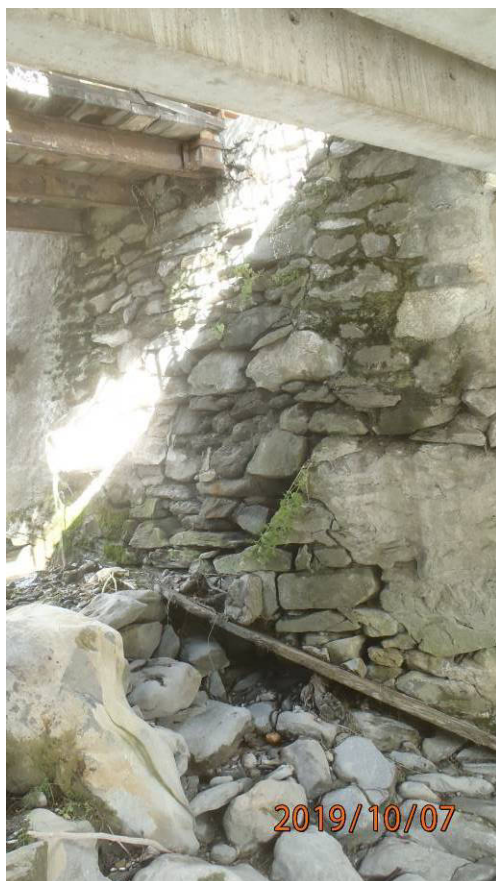
**Figure 9** A l'aplomb de la passerelle piétonne. Le mur est assez dégradé avec un petit affouillement de pied et une maçonnerie qui demanderait à être rejointoyée.

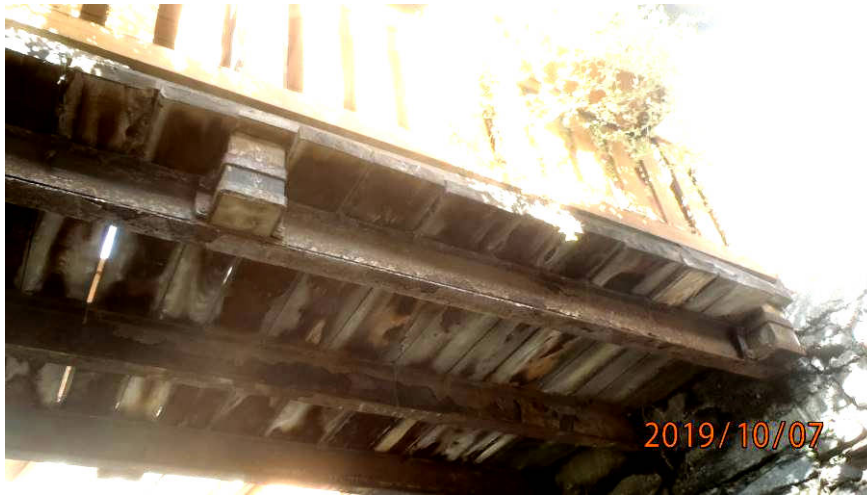
**Figure 10** Les fers porteurs de la passerelle piétons. Ils sont très oxydés. Ils demanderaient à être contrôlés, protégés ou remplacés.

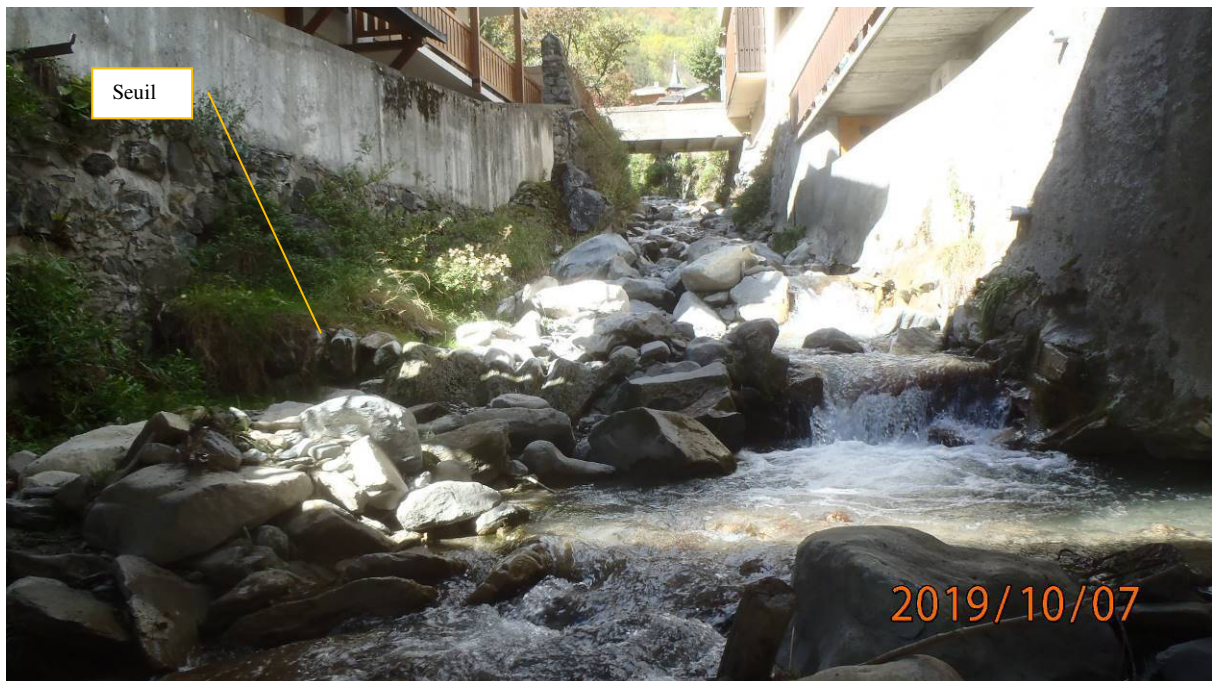
**Figure 11** Vue générale juste en amont du pont de la RD 915

Sur la photo ci-dessus, l'aile de rive gauche du seuil a été détruite. L'abaissement qui s'en est suivi a permis un léger affouillement de pied de digue.

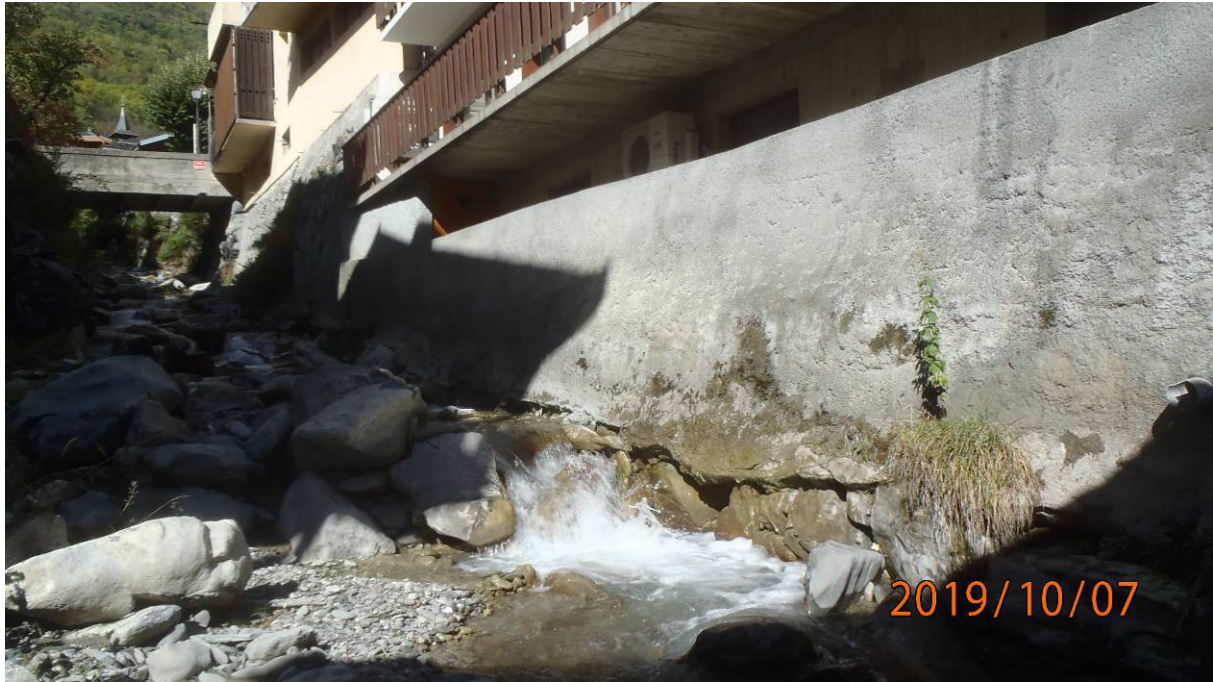
**Figure 12** Détail de l'affouillement de rive gauche au droit de l'immeuble

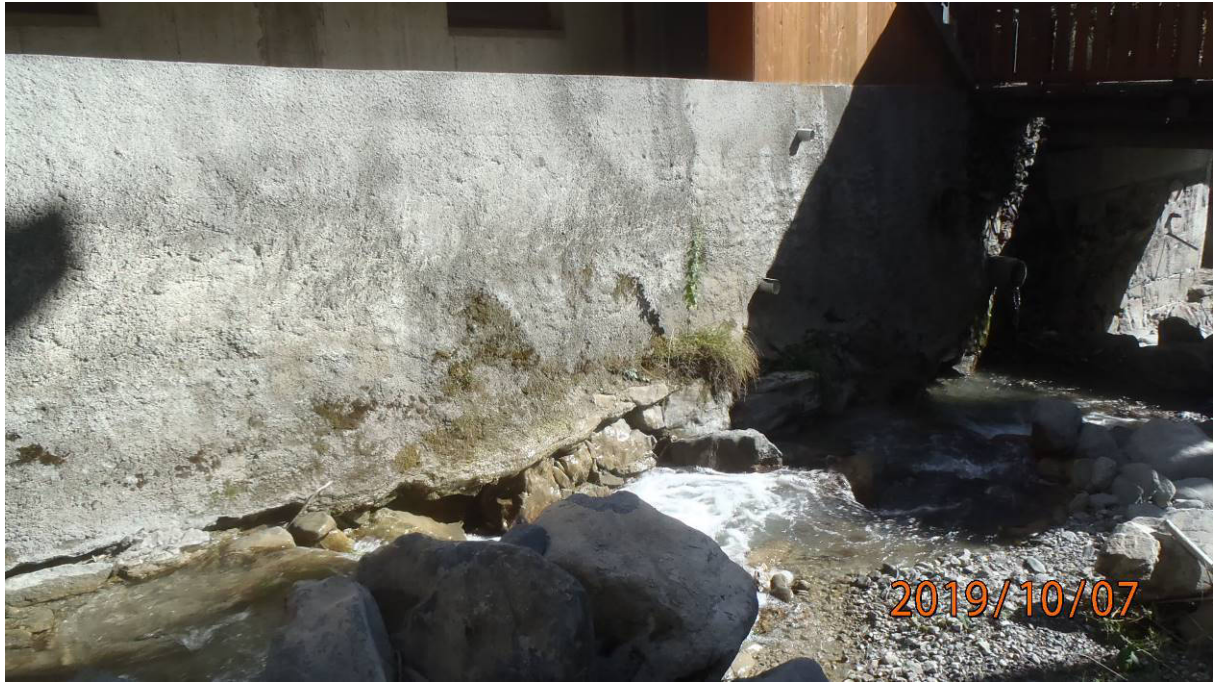
**Figure 14** Autre vue de l'affouillement de rive gauche au droit de l'immeuble

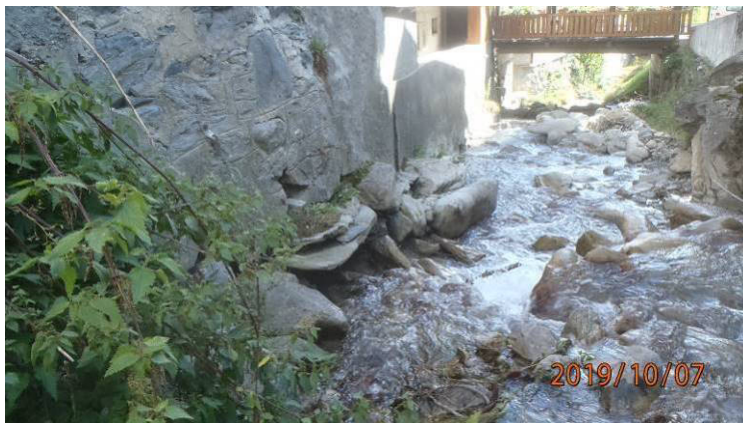
**Figure 15** Le pied de berge de rive gauche assez sérieusement affouillé en amont de l'immeuble de bord de route

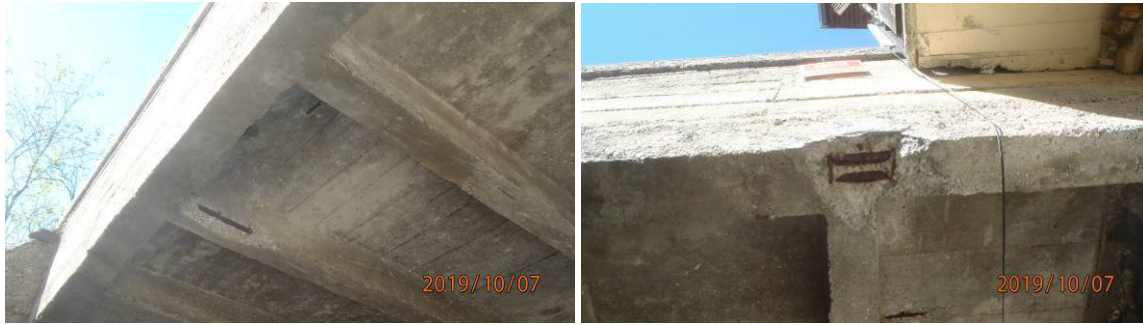
**Figure 17** Le pont privé. La qualité du béton est très mauvaise. Elle a permis des infiltrations d'eau qui ont oxydé les aciers et donc fait éclater le béton. Une reprise en sous œuvre nous paraît indispensable.

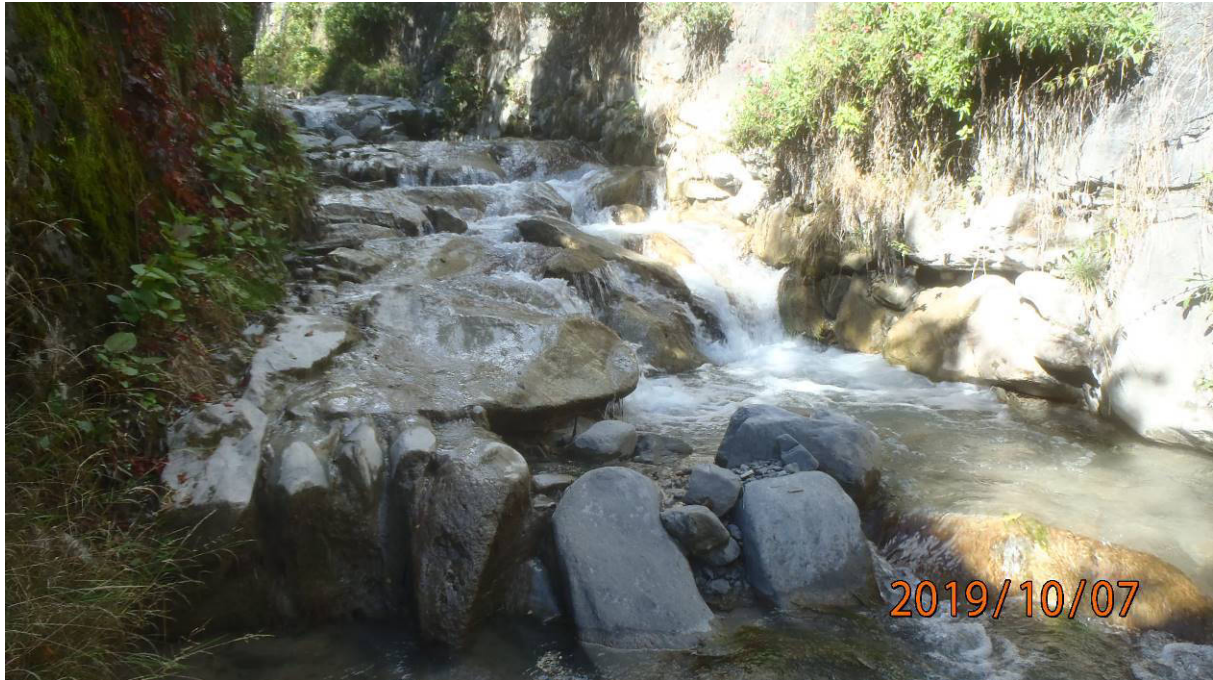
**Figure 18** Restes d'un seuil de fixation du fond de lit (détruit sur la moitié de la largeur)

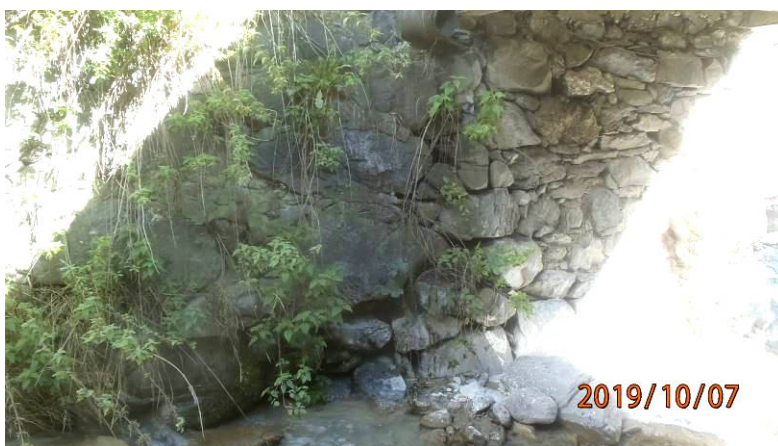
**Figure 19** Mur latéral en mauvais état

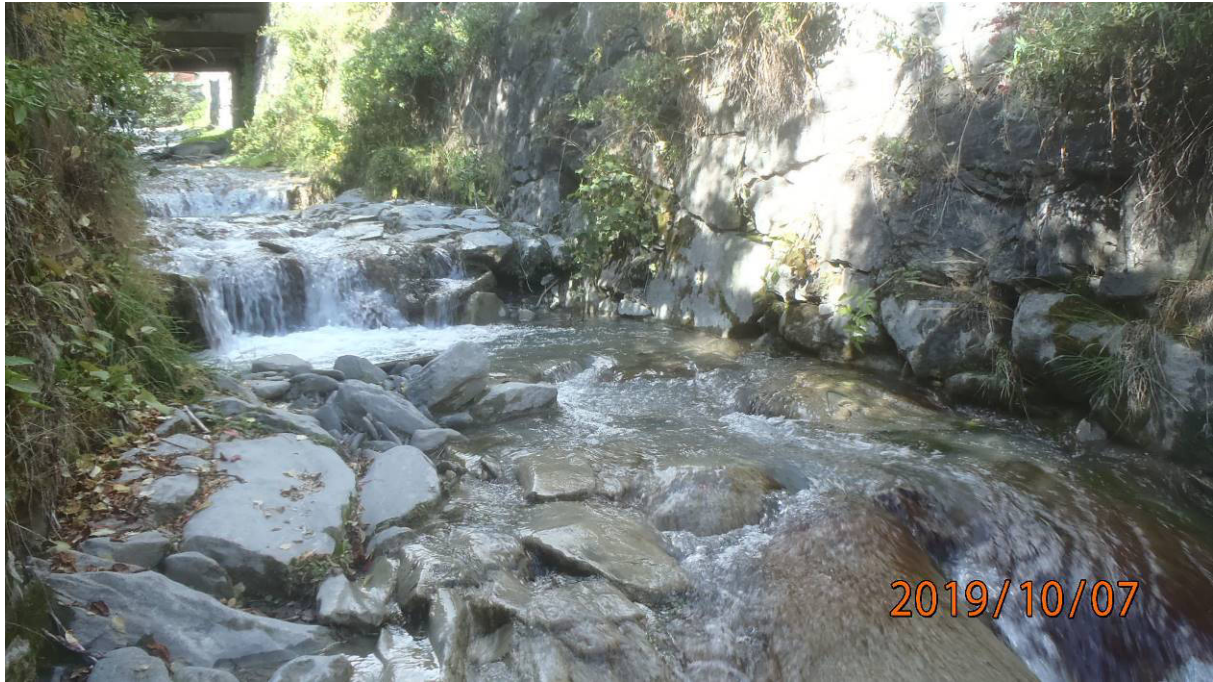
**Figure 20** Partie du lit où près de la moitié de la surface du radier a été emportée

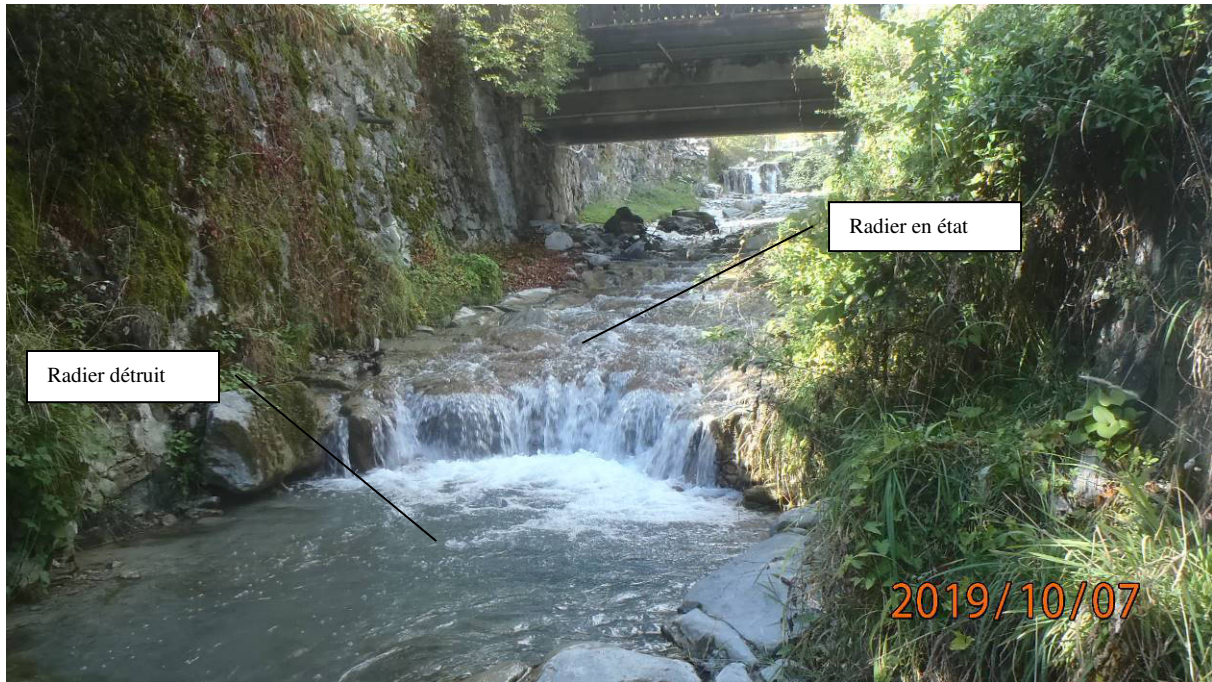
**Figure 22** Juste en aval du pont routier sur la RD 89. Très gros affouillement du radier.

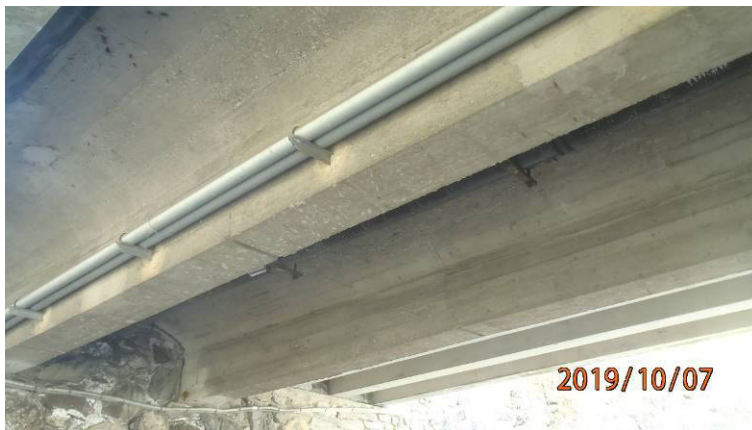
**Figure 23** Le pont de la RD 89 en parfait état

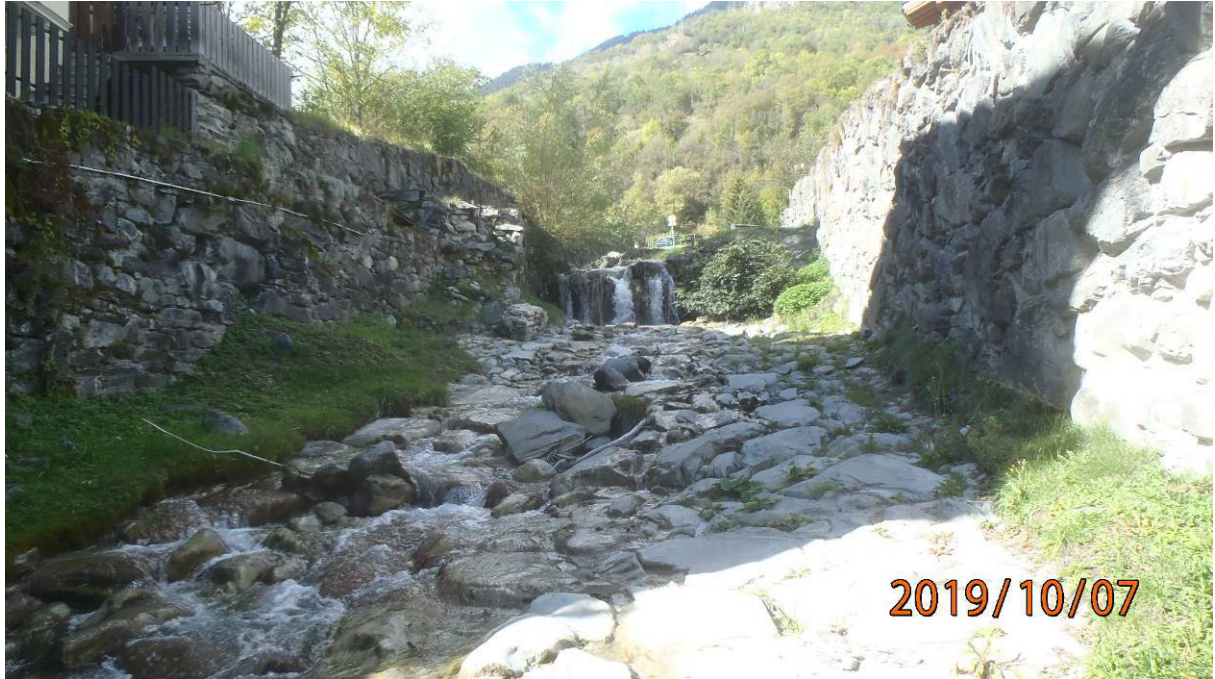
**Figure 25** Le radier entre le pont de la RD 89 et le seuil de prise d'eau. *Le radier est encore en bon état bien que légèrement dégradé en rive droite.*

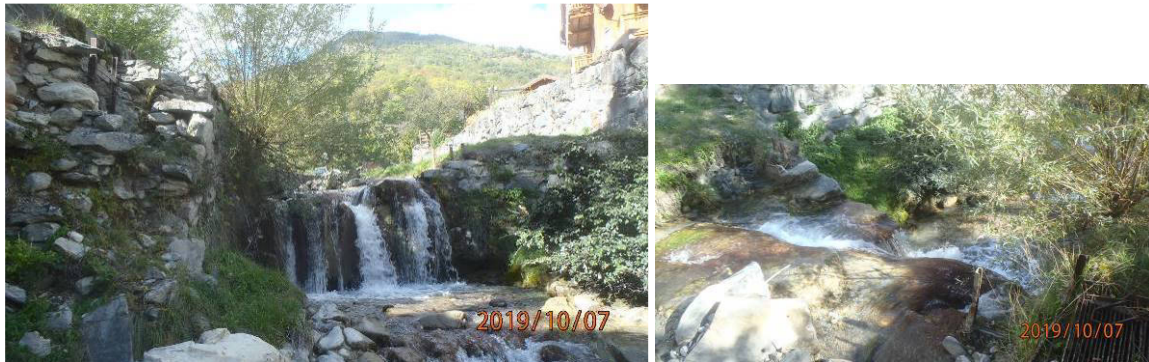
**Figure 26** Le seuil de prise d'eau avec son couronnement dégradé
