Marché 2019-003 Etude pour l'élaboration du plan de gestion  
sédimentaire des cours d'eau du bassin versant du Fier et du  
Lac d'Annecy et définition des espaces de bon fonctionnement  
complémentaires

Le Daudens

Phase objectifs  
et scénarios  
d'aménagement

N° d'Affaire : ARI 18-076

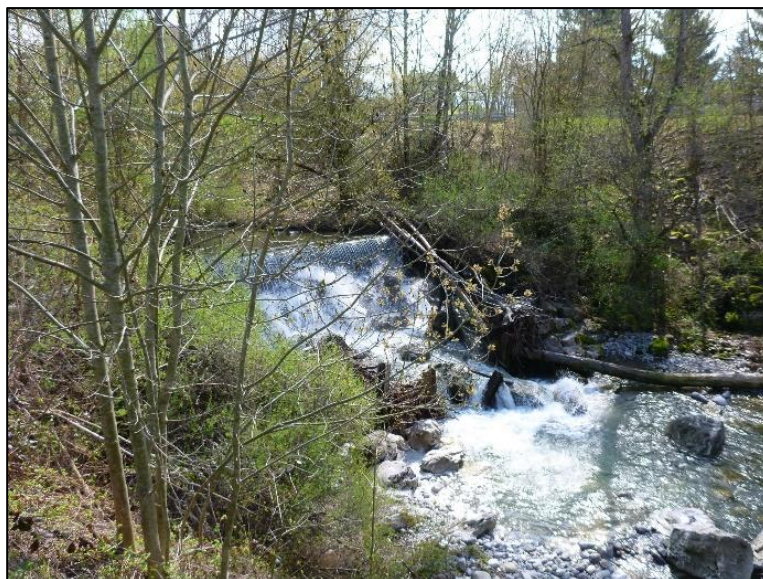
Figure 2 : Daudens - photographie du seuil au lieu-dit le Plot (OH-DA12)

Le seuil OH-DA12 est en mauvais état. Cet ouvrage est nécessaire pour protéger le pont du Plot (ouvrage de franchissement de la D2) et éviter un affouillement des piles de pont par une incision régressive. Ce seuil ne semble pas présenter un obstacle au transit sédimentaire car aucune rupture de pente (diminution forte de la pente) n'est associée à la présence de cet ouvrage. Cependant, on note qu'aucun profil en long historique n'est disponible ce qui ne permet pas de juger de l'équilibre du profil en long actuel. Les seules données existantes sont un profil de la ligne d'eau (issue du LIDAR 2018) et un lever topographique (2020) réalisé pour la modélisation hydraulique dans cette présente étude. Ces données ne permettent pas de juger de l'équilibre sédimentaire du cours d'eau car elles sont rapprochées dans le temps et imprécises (comparaison d'une ligne d'eau vs. fond de lit). Il sera donc nécessaire de conforter ce diagnostic par un lever topographique du fond inscrit dans le plan de suivi.

L'état du seuil du Plot est jugé comme moyen, les enrochements sont stabilisés par un IPN en acier. Une réflexion sur la réfection de cet ouvrage est préconisée car il existe, en cas de rupture, un risque de déstabilisation du profil en long du Daudens et des protections de berges présentes à proximité. Son confortement est nécessaire pour éviter une incision régressive qui viendrait déstabiliser l'ouvrage de franchissement de la D2 (OF-DA14) et provoquer un déstockage massif de sédiments vers la Fillière en cas de rupture. En 2014, BURGEAP notait une incision localisée et une déstabilisation des protections de berges à l'aval immédiat du seuil. En effet, on remarque une légère augmentation de la pente moyenne entre l'amont de l'ouvrage (1.5 %) et l'aval de l'ouvrage (2.5%) qui pourrait induire une capacité de charriage plus forte en aval de l'ouvrage qu'en amont, créant ainsi un déficit de sédiments à l'aval de l'ouvrage.

- enlèvement des blocs actuels déstabilisés ;
- mise en place d'un parement en enrochements sur la face aval du seuil formant une pente à 45° et permettant le comblement des fosses d'excavation ;
- création d'une fosse de dissipation et d'un ancrage du seuil en enrochements.

Ces travaux nécessiteront la mise à sec du site par détournement du cours d'eau, en rive gauche par exemple.

Les contraintes d'accès sont importantes. Un confortement des berges en rive droite et en rive gauche sera vraisemblablement nécessaire (protection par génie végétal ou en enrochements)

car la création des accès à la zone de travaux nécessitera un déboisement total des berges (au moins sur une des deux rives) qui risque de déstabiliser les talus en place.
